GERENCIA DEL CENTRO HISTÓRICO
MUNICIPALIDAD DEL CUSCO

FICHA DE REGISTRO FOTOGRÁFICO DE LA CATALOGACIÓN DE MONUMENTOS RELIGIOSOS

REGISTRO FOTOGRÁFICO DE MONUMENTOS RELIGIOSOS

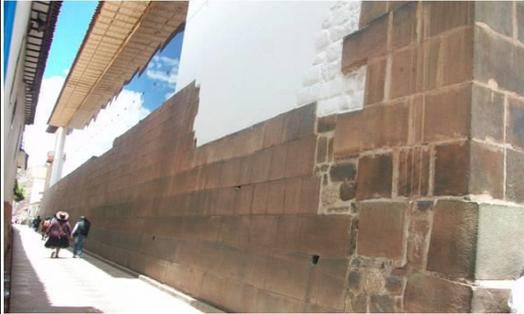
M15 E.M.3:MURO DE TRAZA ORIGINAL INCA RESTAURADA UBICADA EN LA CALLE AHUACPINTA

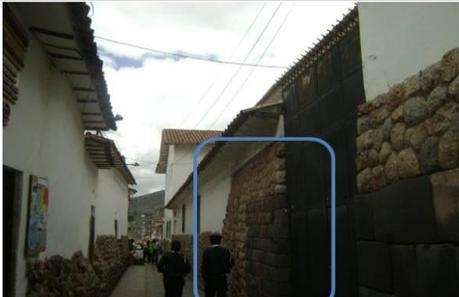
M24 E.M.4: MURO QUE CORRESPONDE AL 2º CLAUSTRO RESTAURADO (ANASTILOSI)

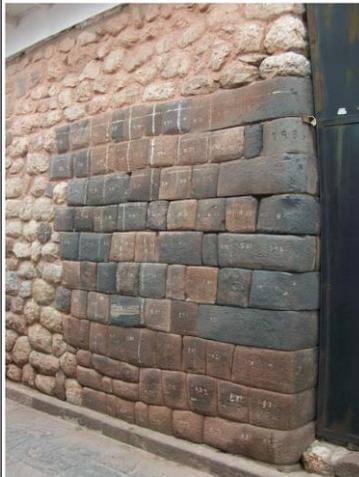
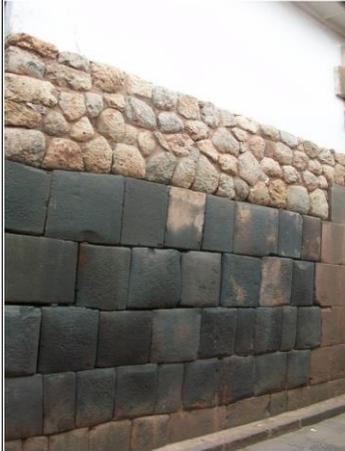
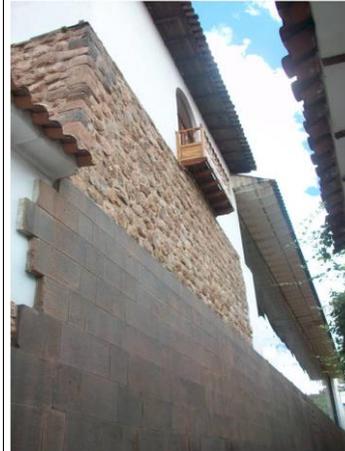
M29 DETALLE DE LA E.M.5 CON LITOS DE FACTURA INCA REUTILIZADOS

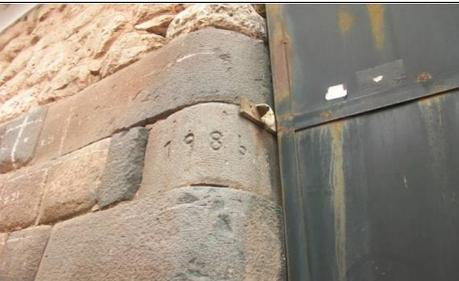
M30 DETALLE DE LA E.M.5 CON LITOS DE FACTURA INCA REUTILIZADOS
