MUNICIPALIDAD DEL CUSCO

# FICHA DE REGISTRO FOTOGRÁFICO DE LA CATALOGACIÓN DE MONUMENTOS RELIGIOSOS

## REGISTRO FOTOGRÁFICO DE MONUMENTOS RELIGIOSOS

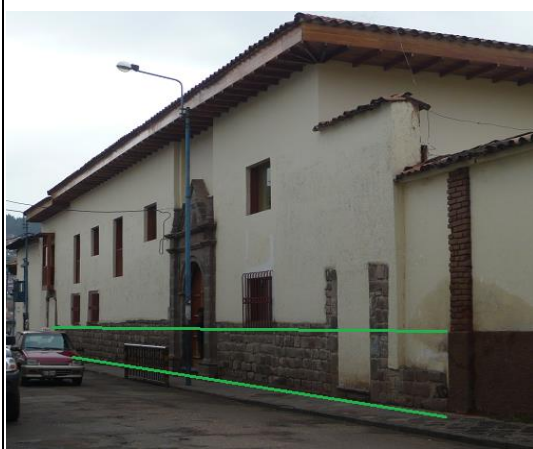
M12

E.M.5.SOBRECIMIENTO DEL CONVENTO CORRESPONDIENTE A LA CALLE NUEVA CON ALGUNOS LITOS DE FACTURA INCA REUTILIZADOS

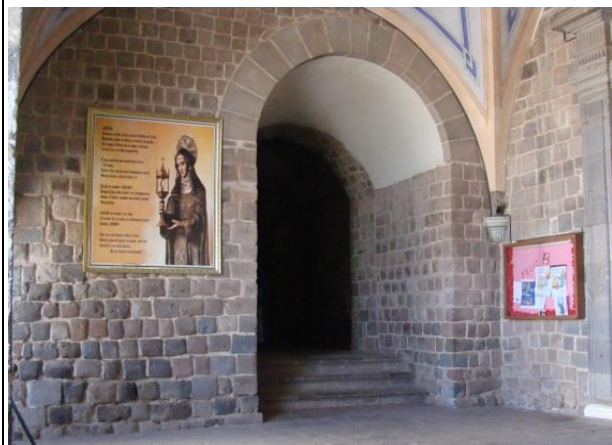
M15

E.M.6: MUROS DEL NARTEX CON ALGUNOS LITOS DE FACTURA INCA REUTILIZADOS

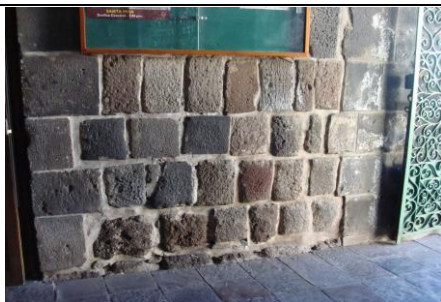
M18

DETALLE DE LA BASE DEL MURO CON ALGUNOS LITOS DE FACTURA INCA REUTILIZADOS

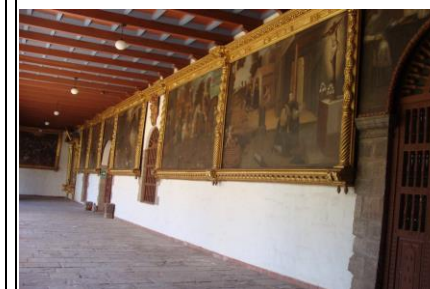
M22

SOBRECIMIENTO DEL CLAUSTRO CON ALGUNOS LITOS DE FACTURA INCA REUTILIZADOS

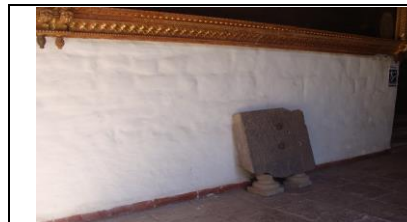
M23

DETALLE DEL SOBRECIMIENTO DEL PRIMER CLAUSTRO CON ALGUNOS LITOS DE FACTURA INCA REUTILIZADOS
