## **AMBIENTE URBANO – AV. SOL 1RA CUADRA (MANTAS- ALMAGRO)**

## AMBIENTE URBANO - AMBIENTE URBANO AV. EL SOL 1ra. CUADRA (MANTAS – ALMAGRO)

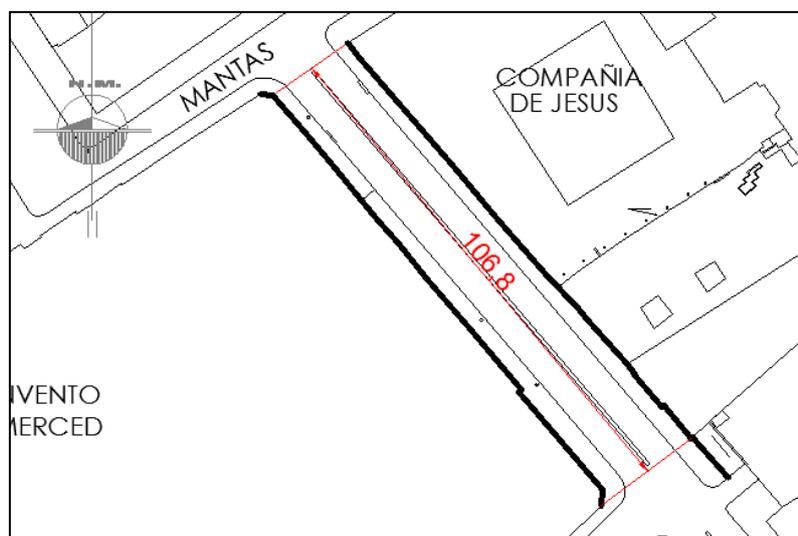
- **DESCRIPCIÓN:** Este ambiente urbano se ubica hacia el lado Sur del Centro Histórico del Cusco, este delimitado entre las calles Mantas (hacia el Noroeste) y la calle Almagro (hacia el Sureste).
- Área : 2109.79 m<sup>2</sup>.
- Longitud : 106.80 m.

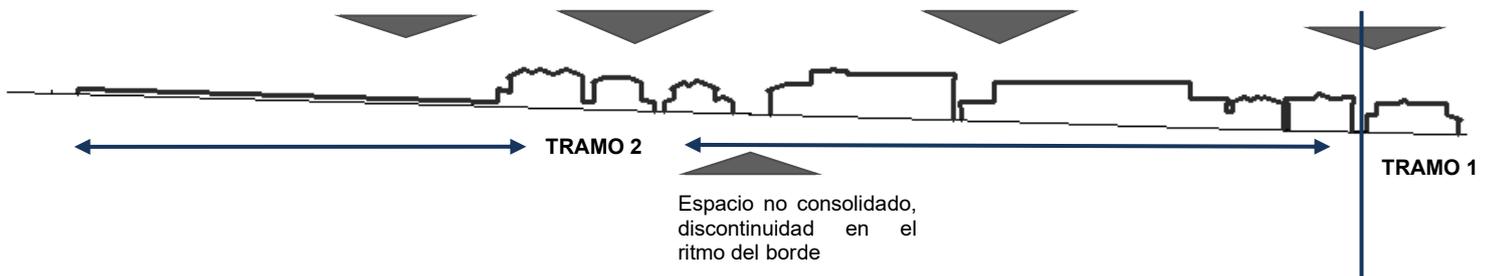
### Perfil de la volumetría del lado derecho

Existe diferencia de alturas entre las edificaciones, lo cual genera un perfil irregular, presencia del espacio abierto (Templo del Qoricancha) ocasiona discontinuidad en el ritmo del borde.

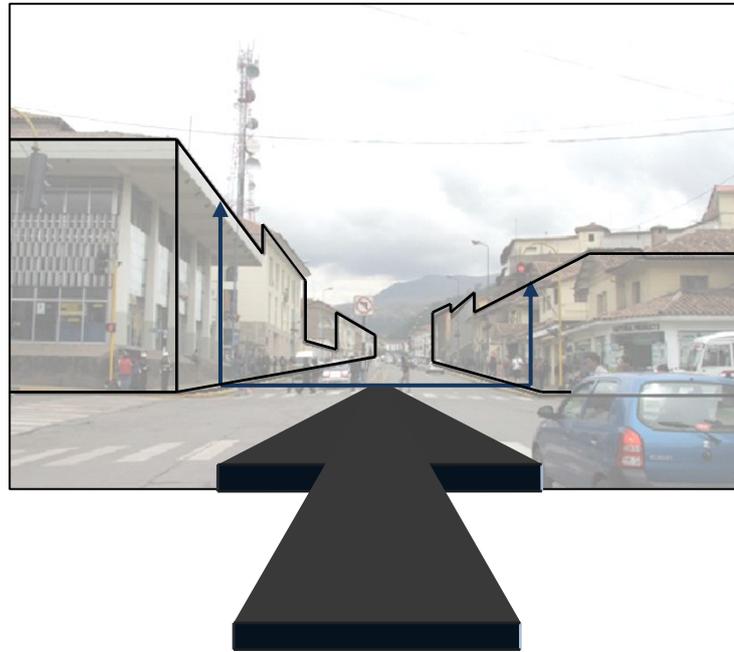
Espacio compuesto de dos partes, de tal forma que dos flancos están doblados en forma vertical paralelamente.

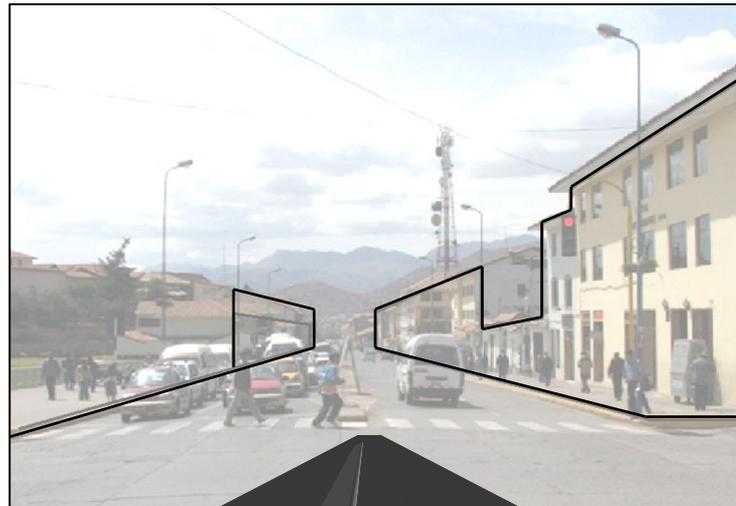
En el segundo tramo del lado derecho la forma se bifurca, generando una sensación de amplitud hacia el área verde, borde izquierdo de forma dentada e irregular.

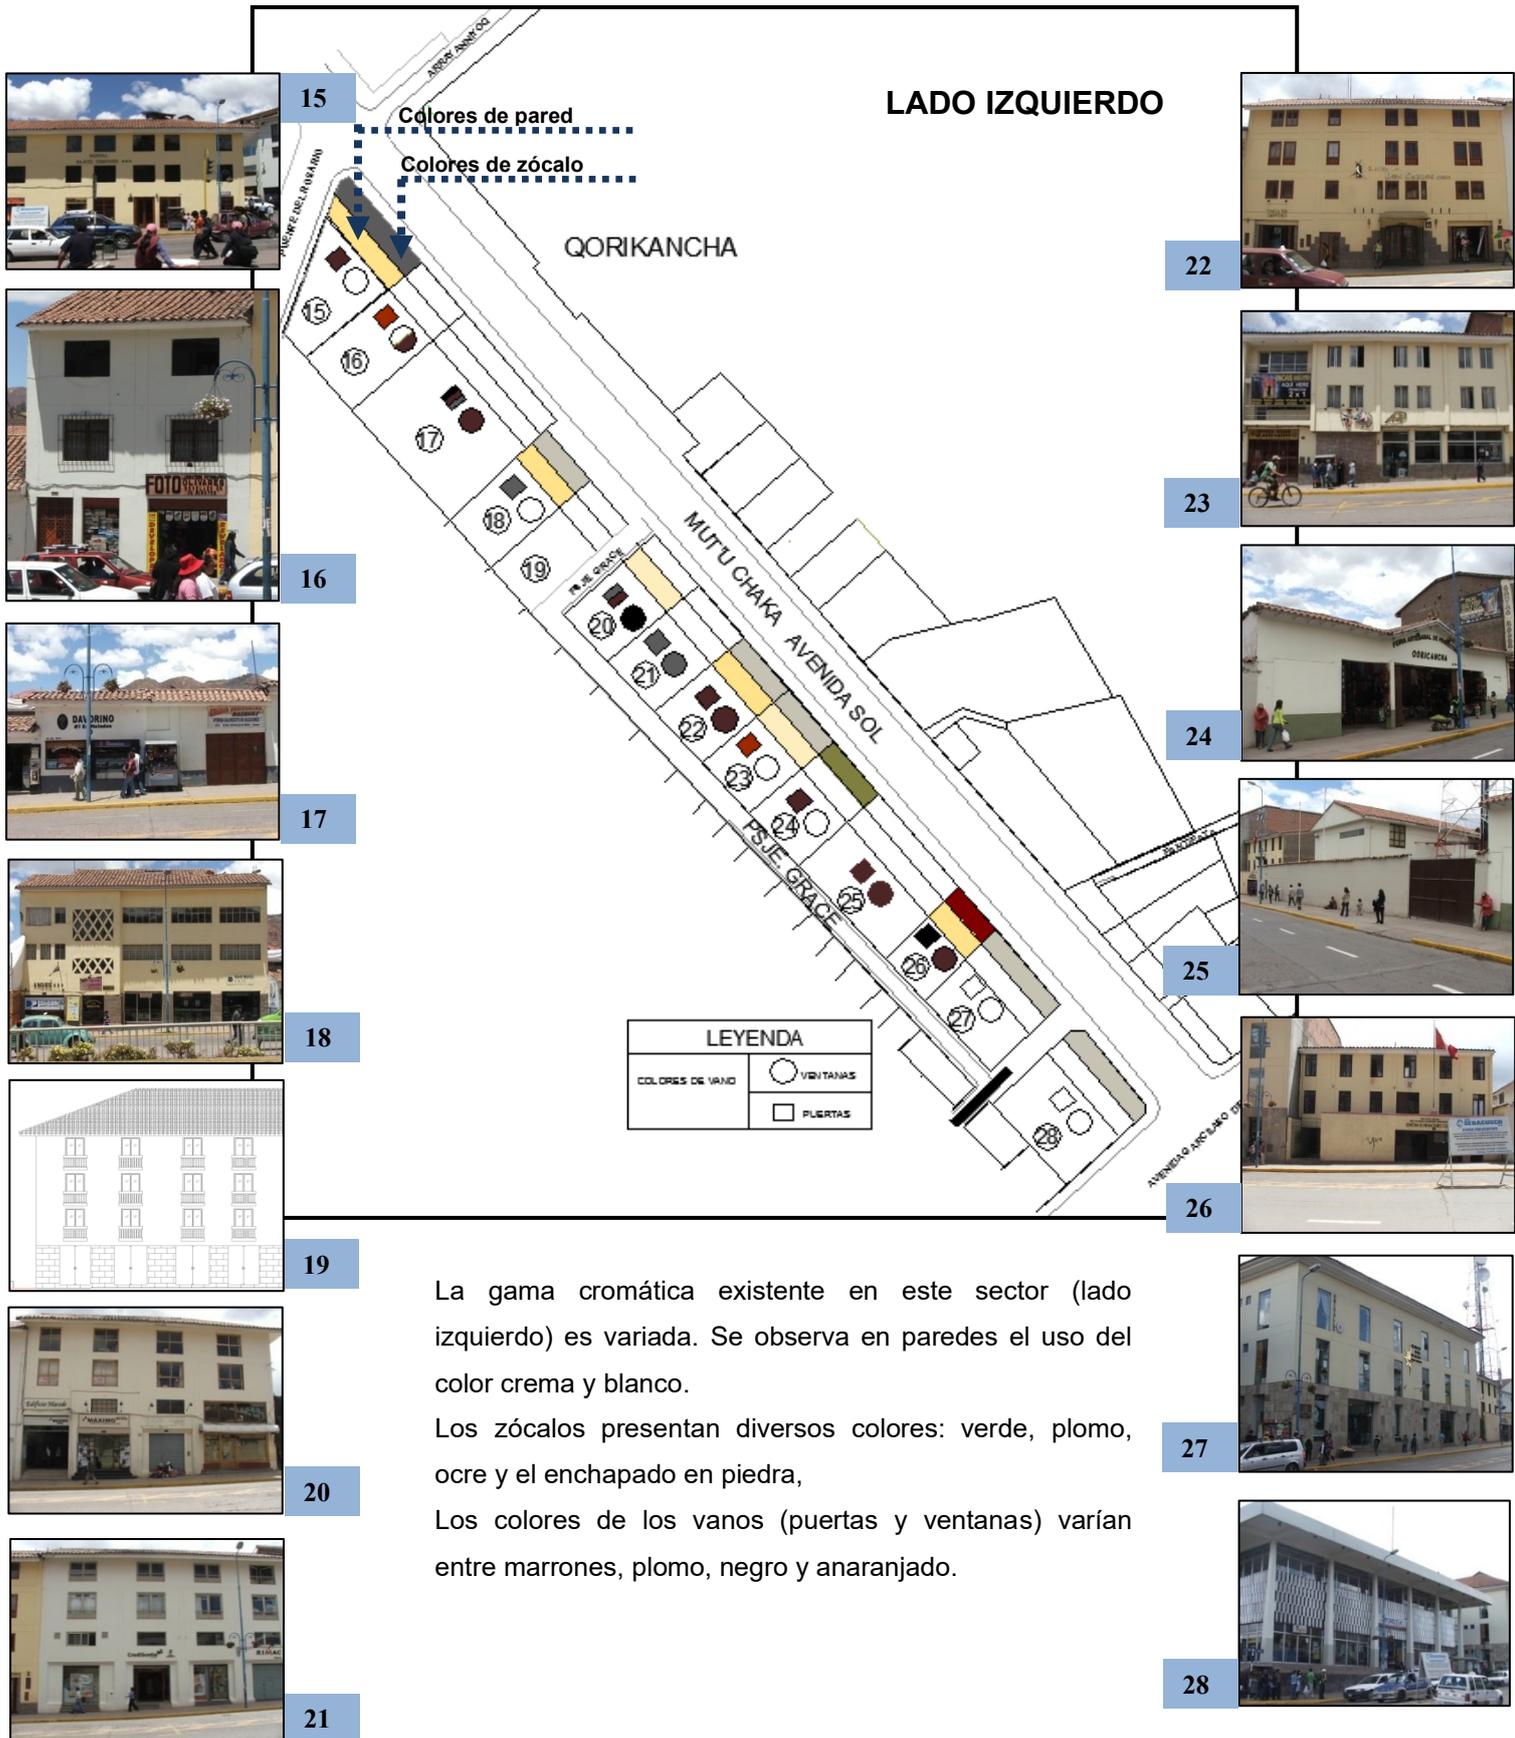
La gama cromática existente en este sector (lado izquierdo) es variada. Se observa en paredes el uso del color crema y blanco.

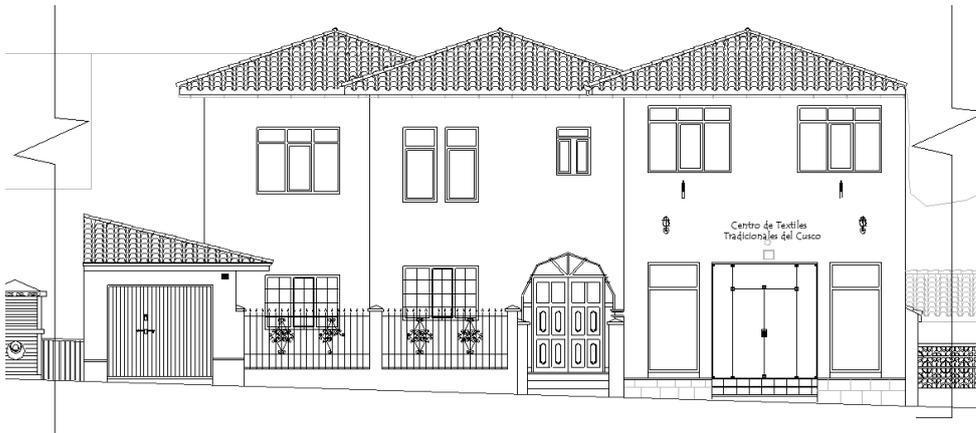
Volumen irregular, predominancia del tímpanos, se observa la adición de un pequeño volumen (fines comerciales) en el frontis, vanos horizontales continuos, diversidad en formas de vanos, existencia de espacio virtual generado por cerramiento semi transparente.

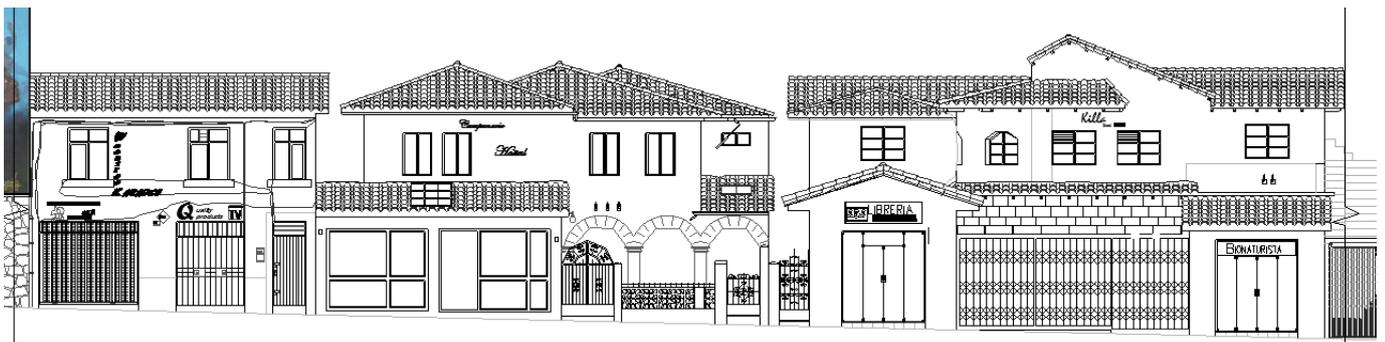
Volúmenes de menor escala, hacen un perfil uniforme y comparten las características formales, se distinguen por sus formas irregulares y la adición de pequeños volúmenes, presencia de volúmenes verticales adelantados y coronados con tímpanos. Predominan las superficies llenas sobre los vacíos, existencia de retiros, generando espacios virtuales con cerramientos semitransparentes.

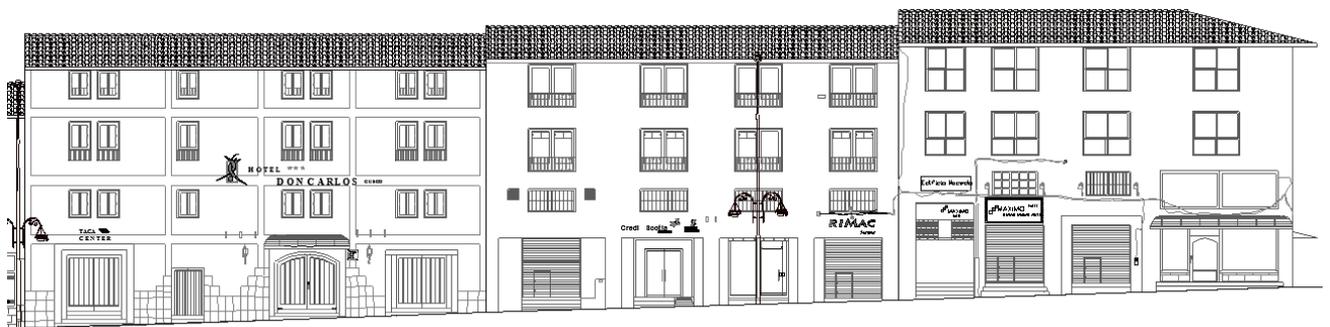
Volúmenes de mayor escala, vanos distribuidos de manera simétrica, existe equilibrio entre superficies llenas y vacías, predominancia de lleno sobre vacío, se observa mayor homogeneidad en el perfil de este sector.

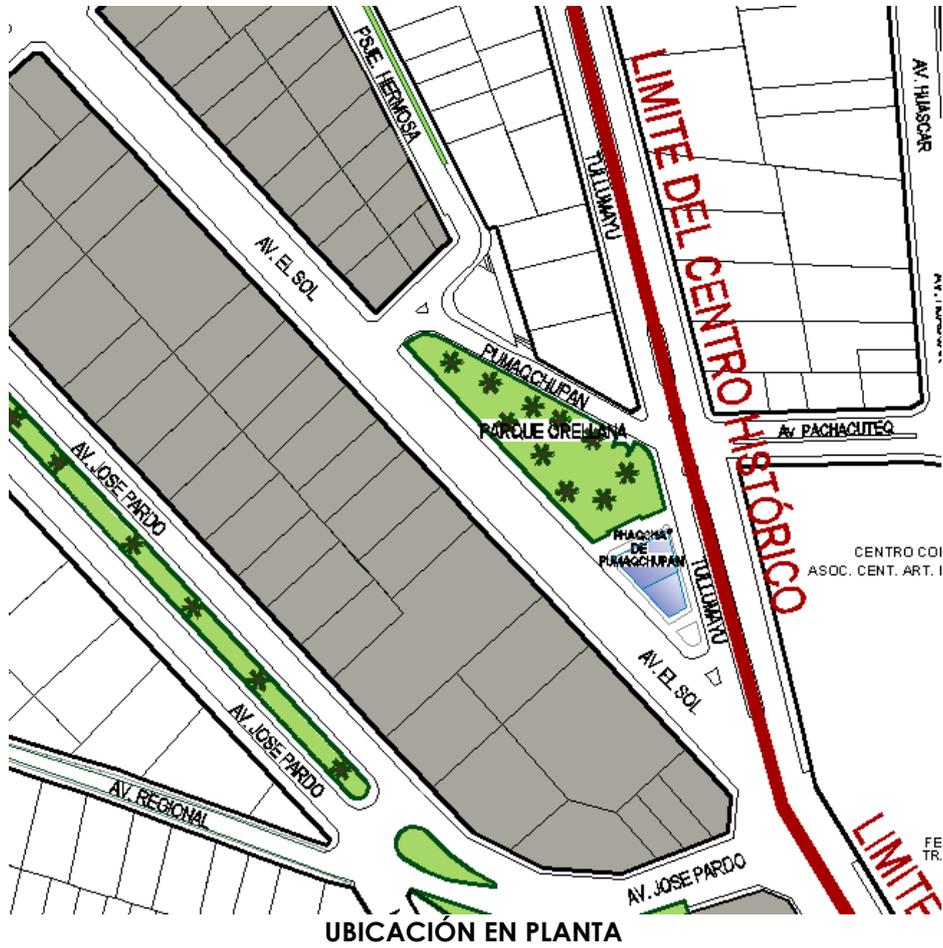
EN EL PRIMER TRAMO EL AMBIENTE ESTÁ DEFINIDO EN FORMA LONGITUDINAL POR LAS EDIFICACIONES QUE BORDEAN EN FORMA PARALELA

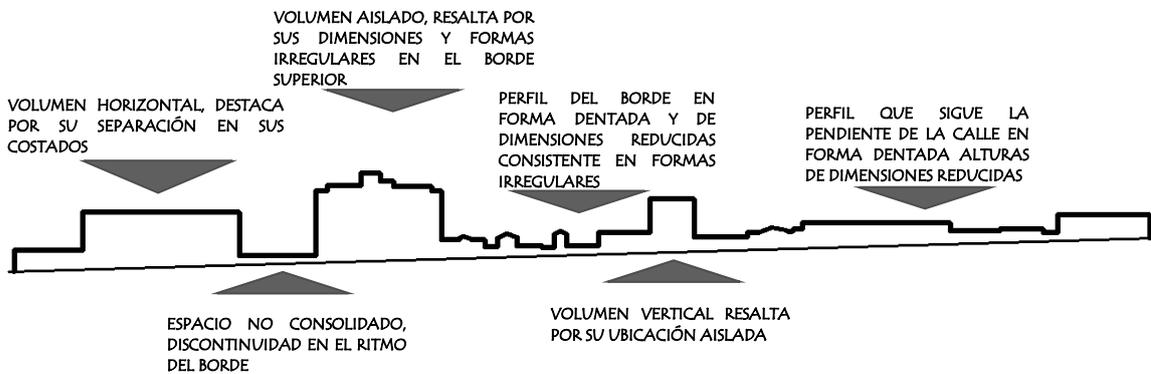
### PERFIL Y FACHADA DE LA VOLUMETRIA DEL LADO DERECHO

SE PUEDE APRECIAR QUE EXISTE UNA RELACIÓN DE PROPORCIÓN ENTRE LA SECCIÓN DE LA VÍA Y LA ALTURA DE BORDE.

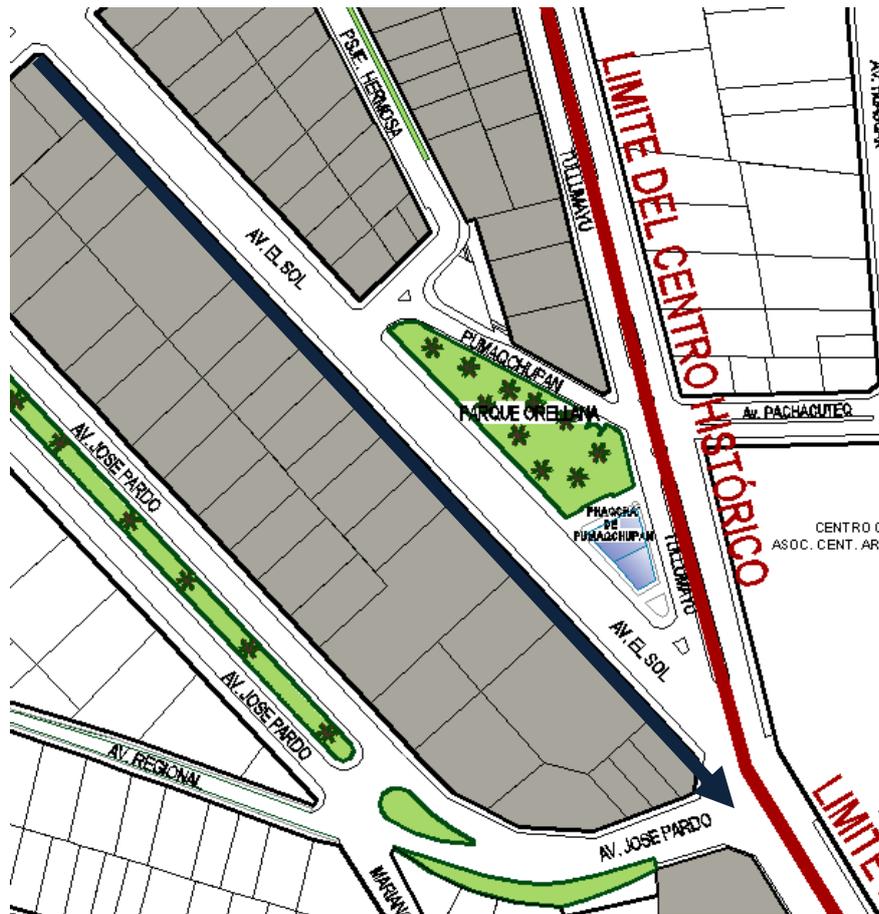
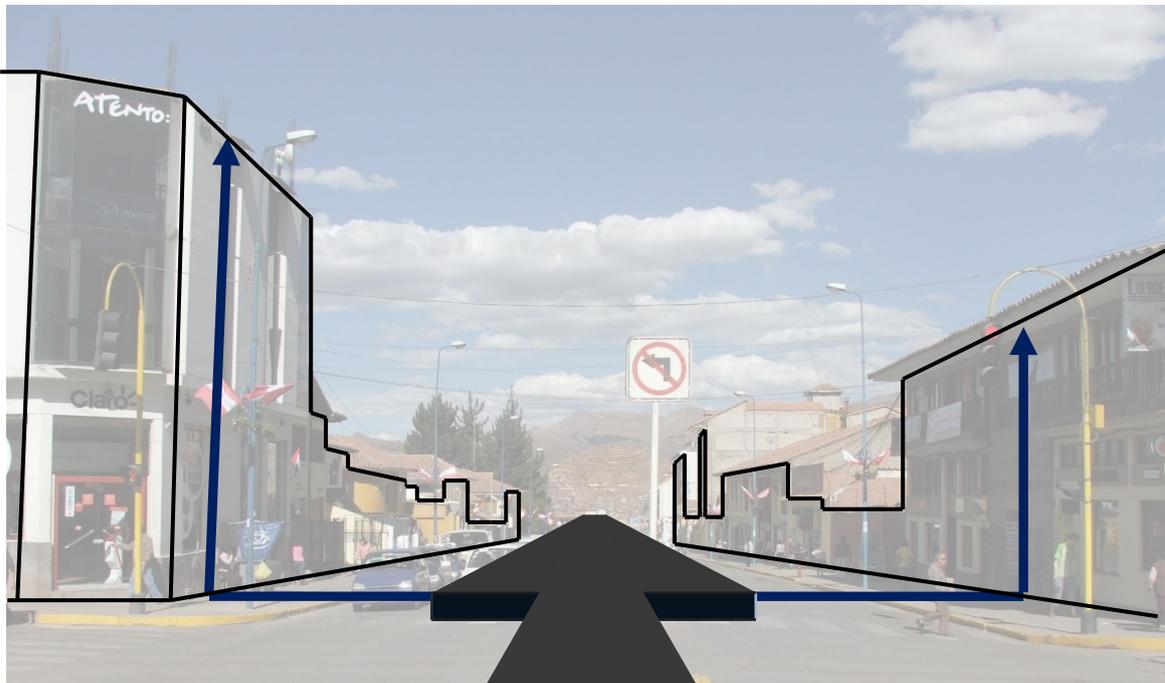
ESPACIO COMPUESTO DE DOS PARTES, DE TAL FORMA QUE DOS FLANCOS ESTÁN DOBLADOS EN FORMA VERTICAL PARALELAMENTE

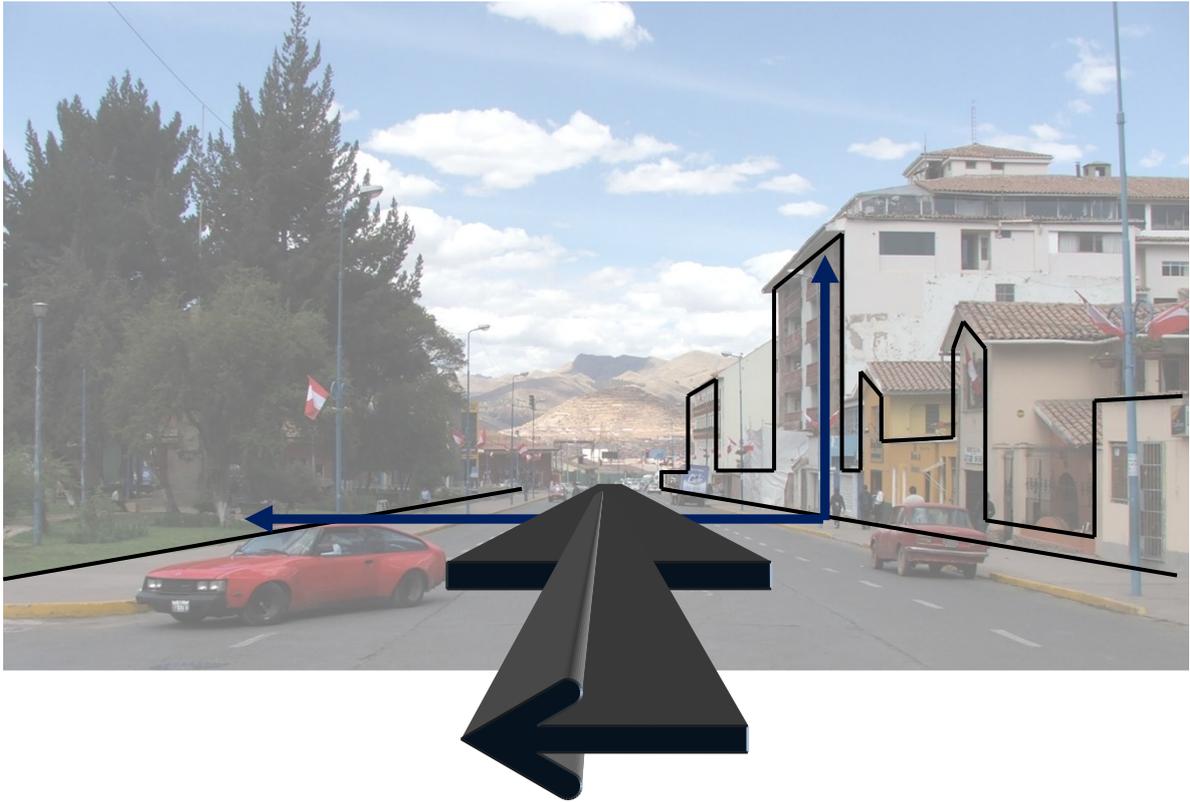
EN EL SEGUNDO TRAMO LA FORMA SE BIFURCA, GENERANDO UNA SENSACIÓN DE AMPLITUD HACIA EL ÁREA VERDE, BORDE DERECHO DE FORMA DENTADA E IRREGULAR

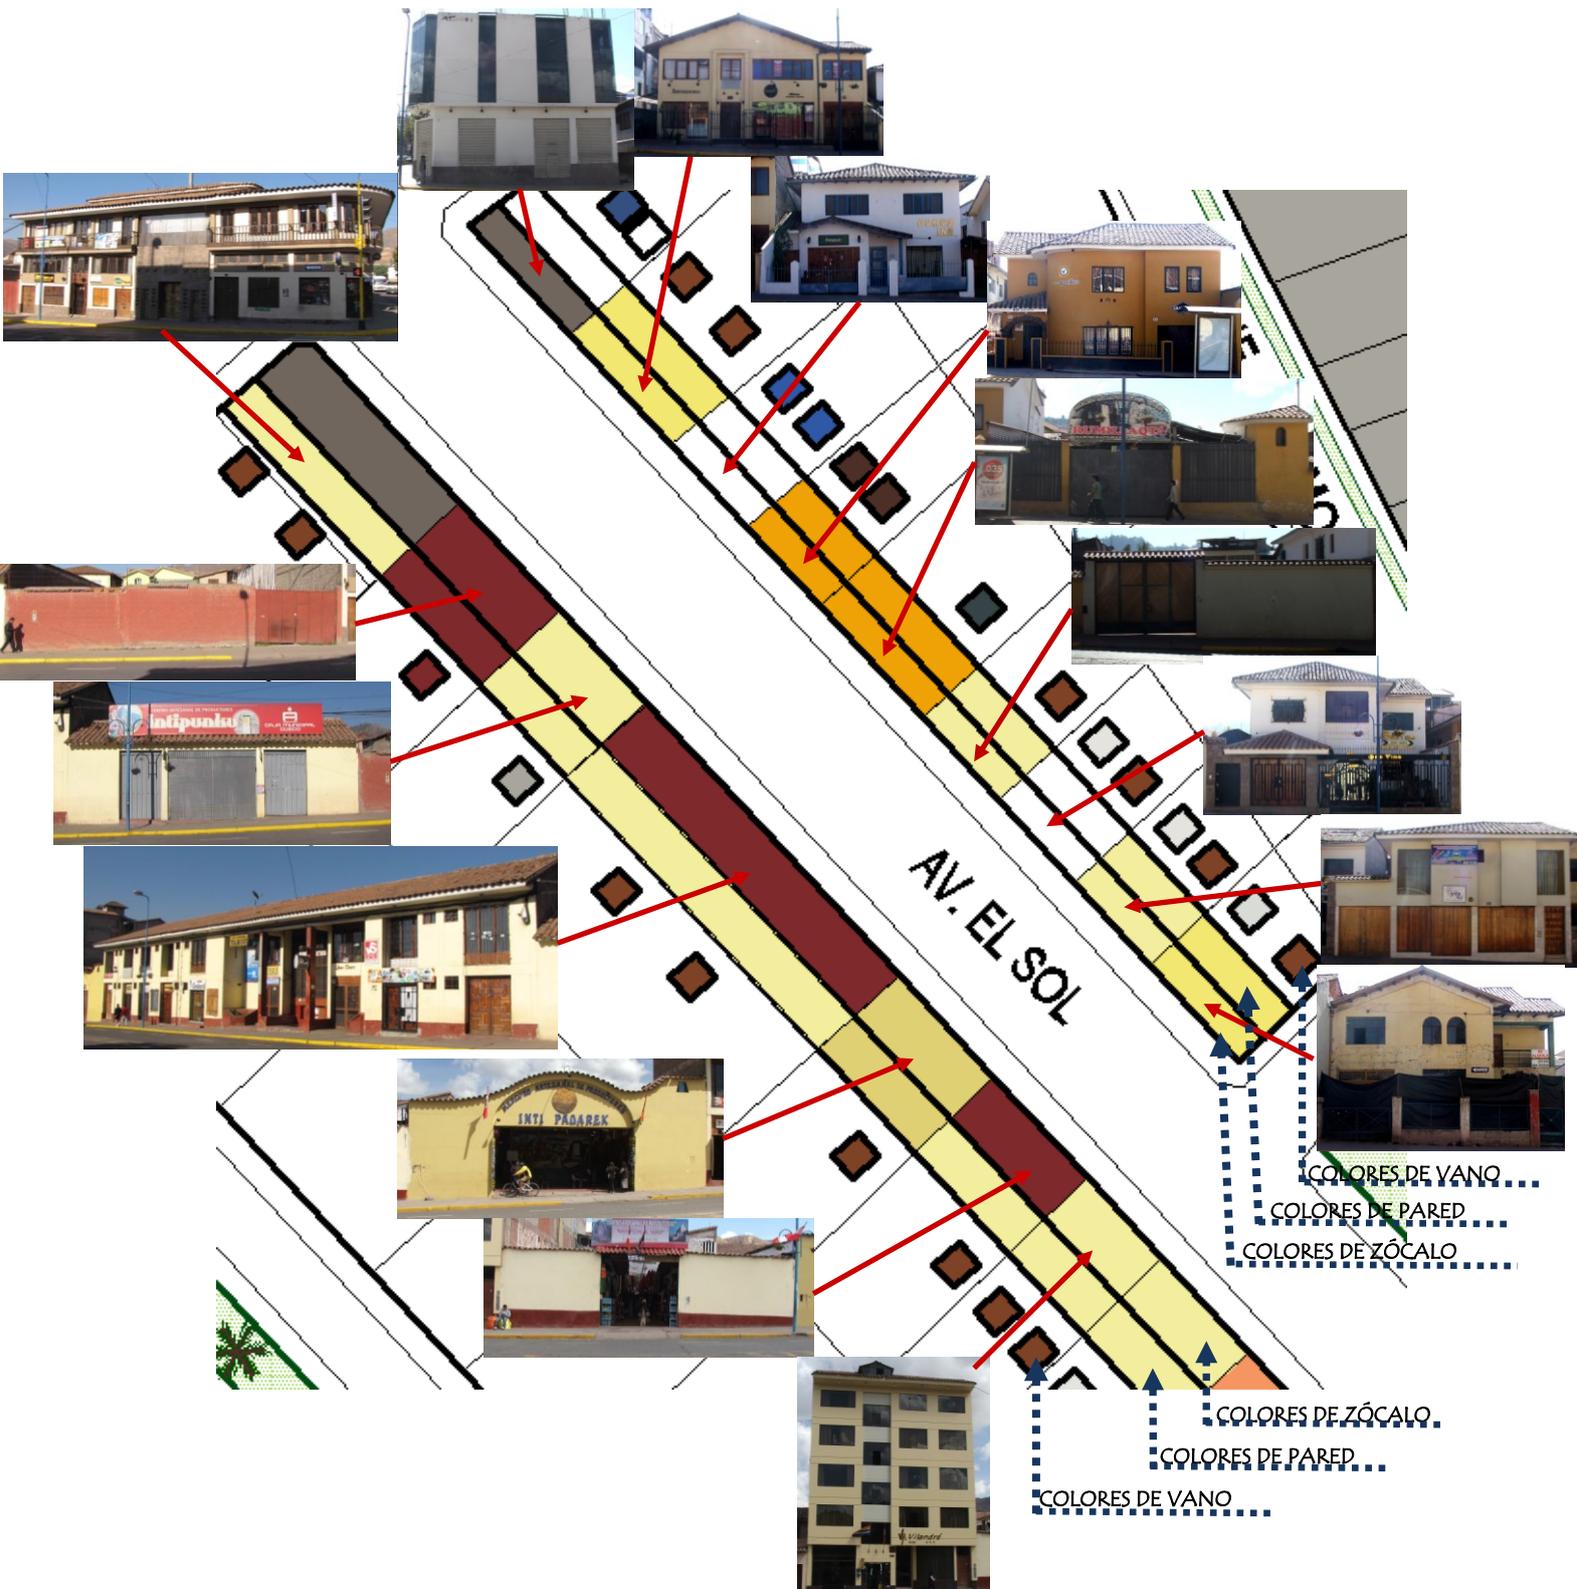
GAMA CROMÁTICA DIVERSA, SIN SECUENCIA NI ORDEN, LOS COLORES DE LAS FACHADAS VARIAN ENTRE EL BLANCO, BEIGE, CREMAS Y AMARILLOS.  
 LOS ZOCALOS VARIAN ENTRE GRISES, OCRE Y CREMAS.  
 LOS VANOS POSEEN UNA CARPINTERÍA QUE EN MAYOR PARTE ES DE COLOR MARRÓN Y GAMA DE ÉSTE.

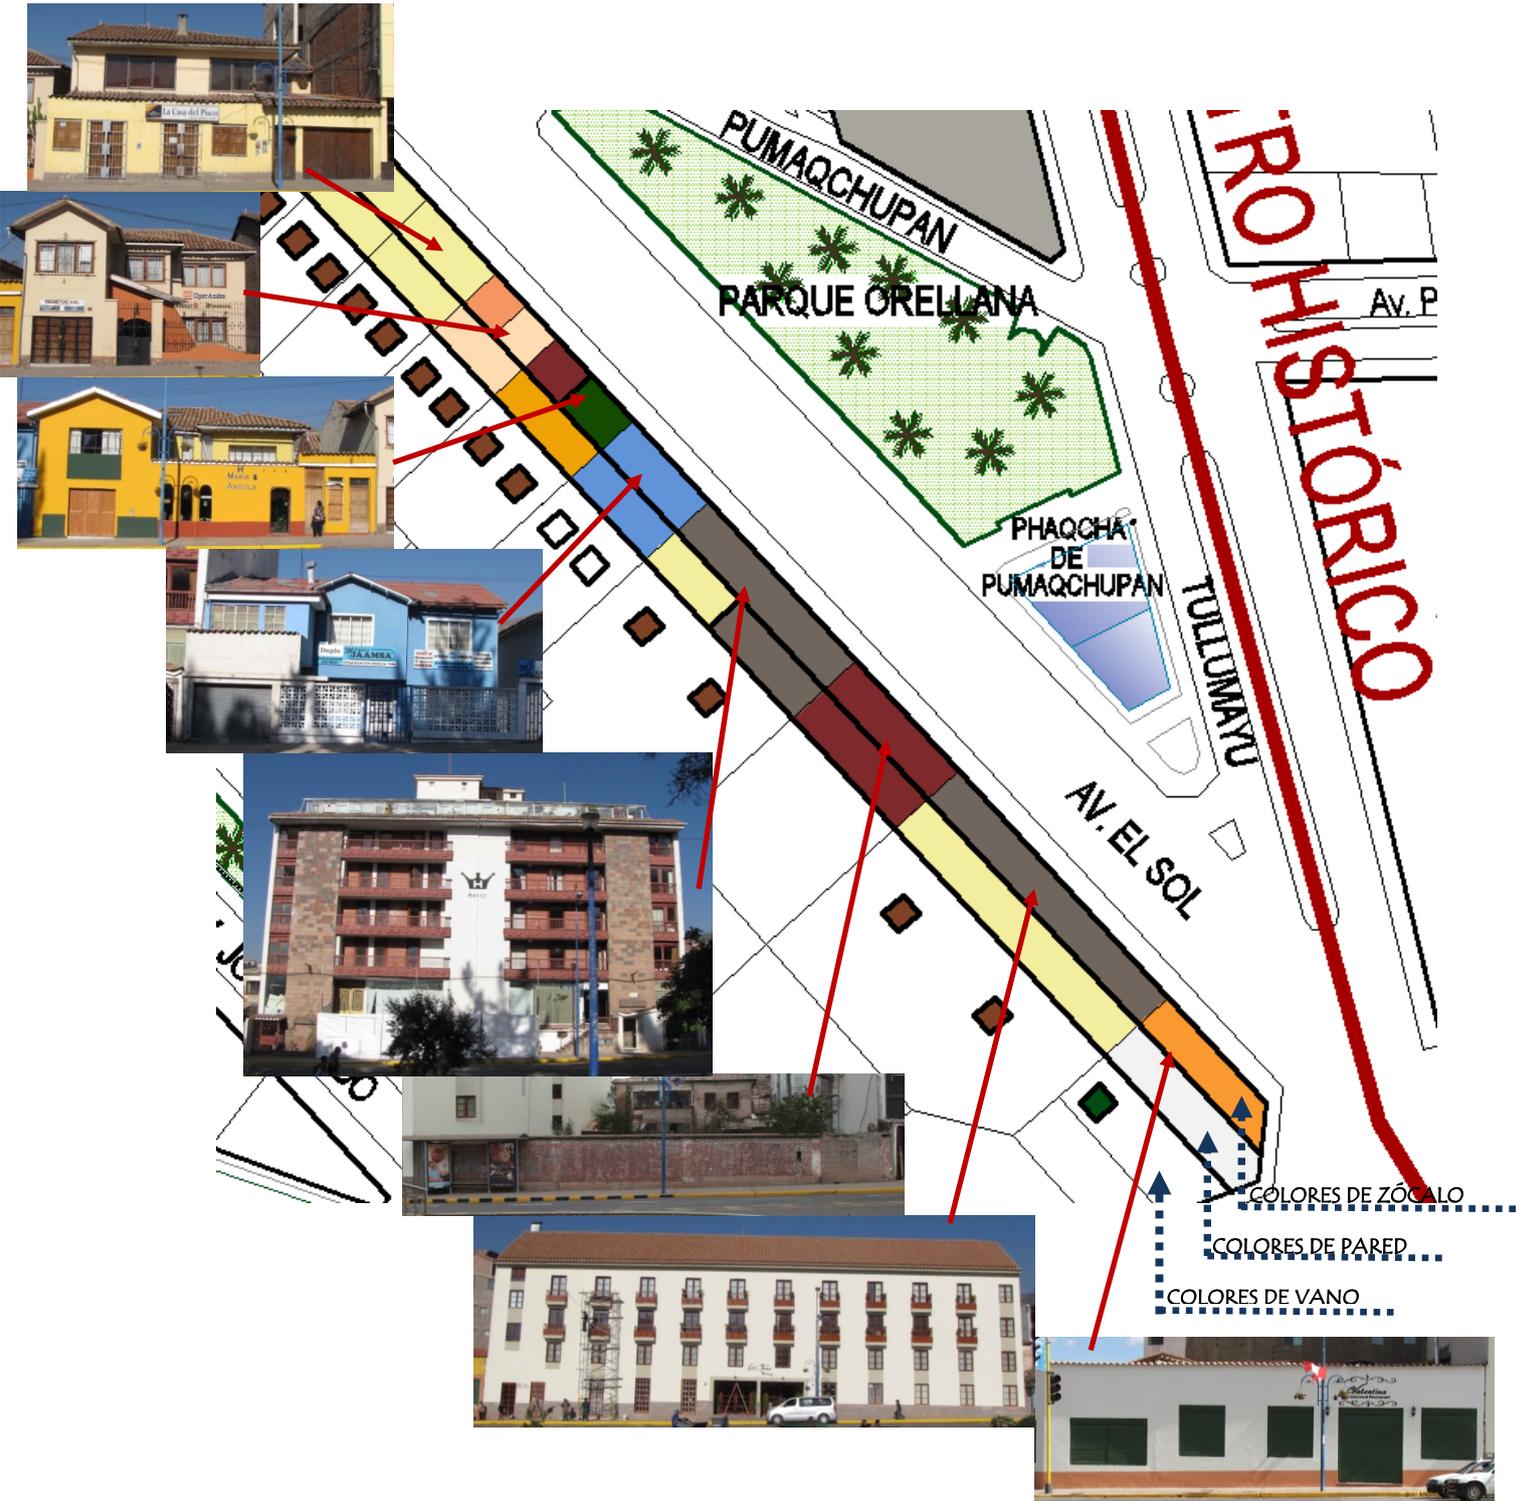
EN EL SEGUNDO TRAMO, IGUALMENTE LA GAMA CROMÁTICA PRESENTA AUSENCIA DE ORDEN Y SECUENCIA, CONSISTE EN COLORES CONTRASTANTES ENTRE CREMAS, LÚCUMA, OCRE Y CELESTE.  
LOS COLORES DE ZÓCALO TAMBIÉN CONTRASTAN ENTRE GRIS, OCRE, CREMAS, CELESTE Y VERDE.  
LOS VANOS POSEEN UNA CARPINTERÍA QUE EN MAYOR PARTE ES DE COLOR MARRÓN Y DERIVADOS DE ÉSTE.

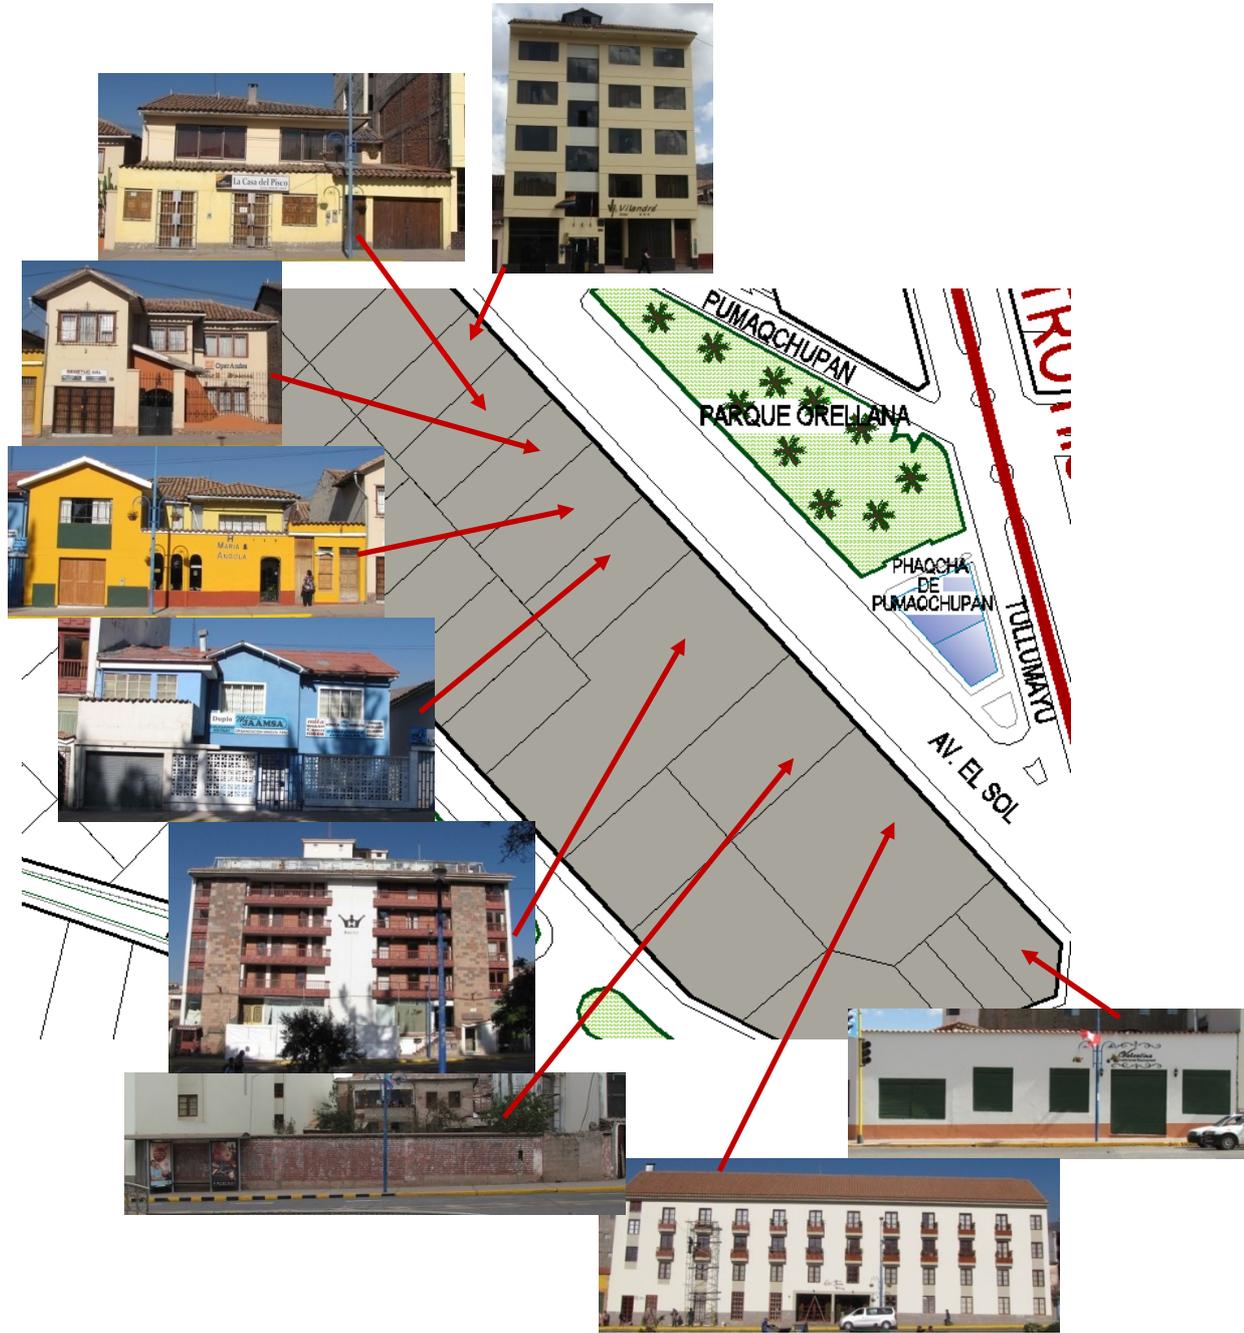
EN EL SEGUNDO TRAMO, IGUALMENTE LAS EDIFICACIONES SON DE MAMPOSTERIA DE LADRILLO Y ESTRUCTURA DE CONCRETO ARMADO. LAS FACHADAS SON DE CEMENTO ENLUCIDO Y PREDOMINA LA CARPINTERIA DE MADERA.

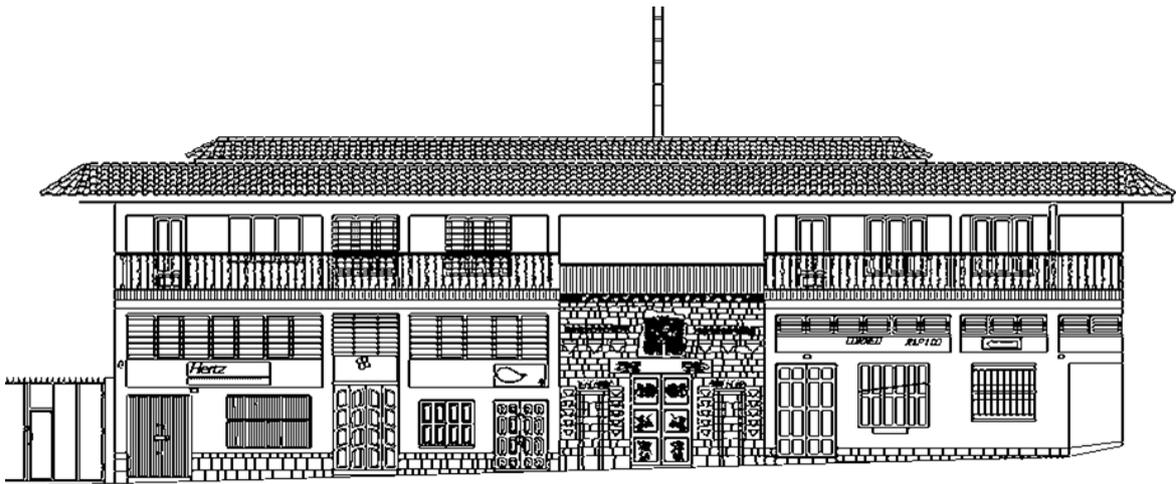
PREDOMINANCIA DE VACIOS SOBRE EL PARAMENTO LLENO, LOS BALCONES SON VOLÚMENES QUE SE DESPLAZAN HACIA ADELANTE, DIVERSIDAD DE FORMAS DE VANOS DISTRIBUIDOS POR FRANJAS HORIZONTALES. LA PORTADA JERARQUIZA EL INGRESO PRINCIPAL

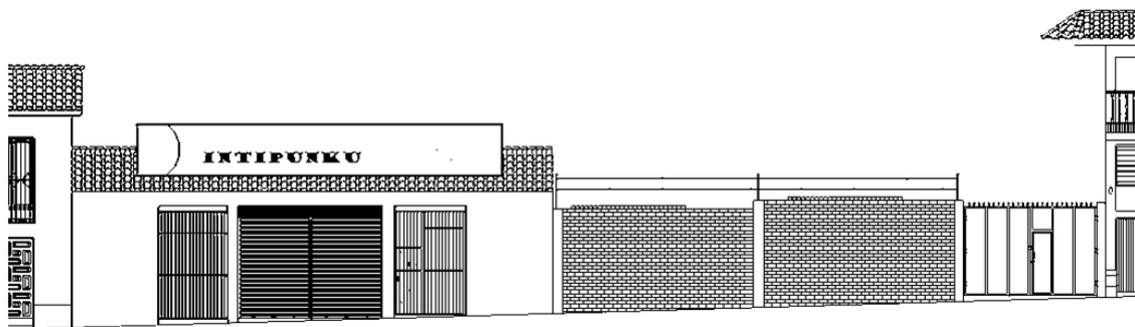
ELEMENTOS HORIZONTALES, PREDOMINANCIA DE LLENOS SOBRE VACIOS, VANOS HORIZONTALES UBICADOS ASIMÉTRICAMENTE, DESTACA EL AVISAJE POR SU MAGNITUD.

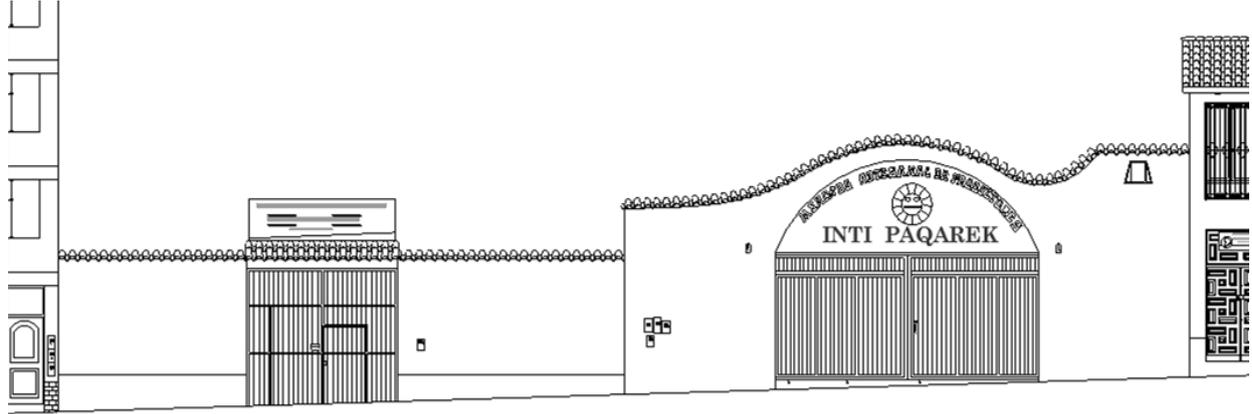
SUPERFICIES HORIZONTALES DIFERENCIADAS POR LA ALTURA Y FORMA ALABEADA, VANOS DISTRIBUIDOS EN FORMA SIMÉTRICA, PREDOMINANCIA DE SUPERFICIES LLENAS SOBRE LOS VACIOS.

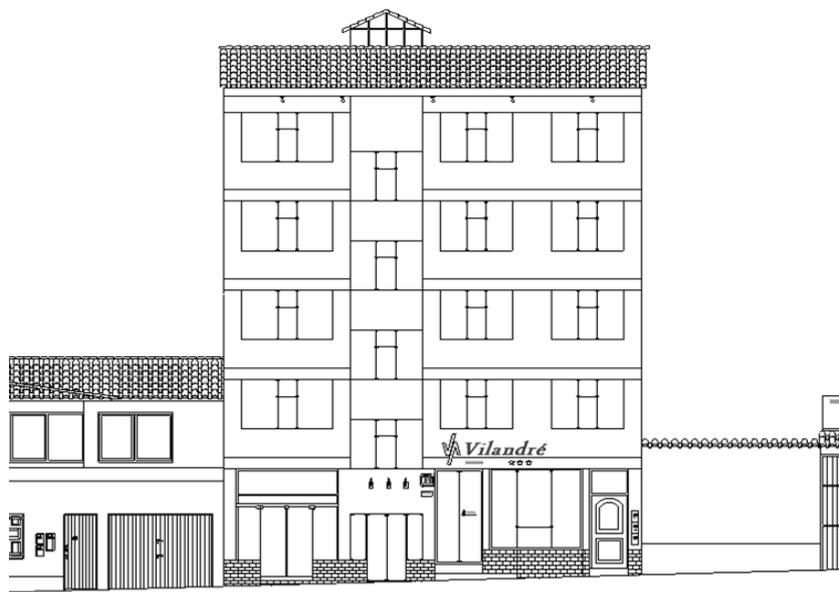
VOLUMEN VERTICAL QUE DESTACA POR SU ALTURA Y POR ESTAR AISLADO DEL CONJUNTO, EQUILIBRIO ENTRE SUPERFICIES LLENAS Y VACIAS, VANOS DE FORMA HORIZONTAL DISTRIBUIDOS EN BASE A EJES VERTICALES

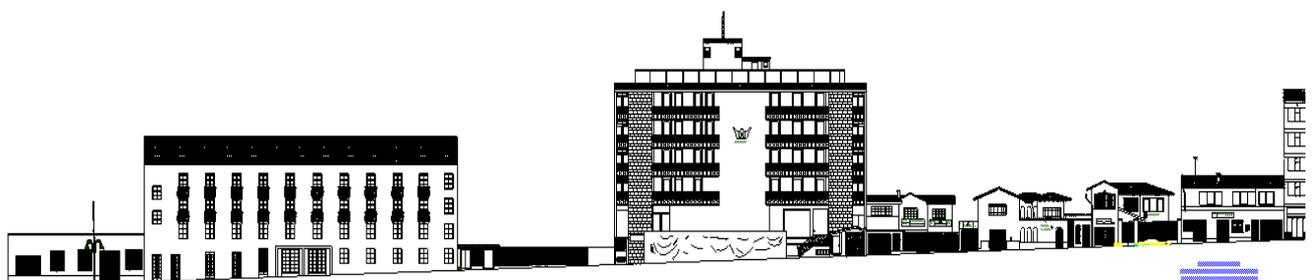
PREDOMINANCIA DE VOLUMENES ENORMES LOS QUE DESTACAN SOBRE EL CONTEXTO POR SU ESCALA Y POR ESTAR AISLADOS

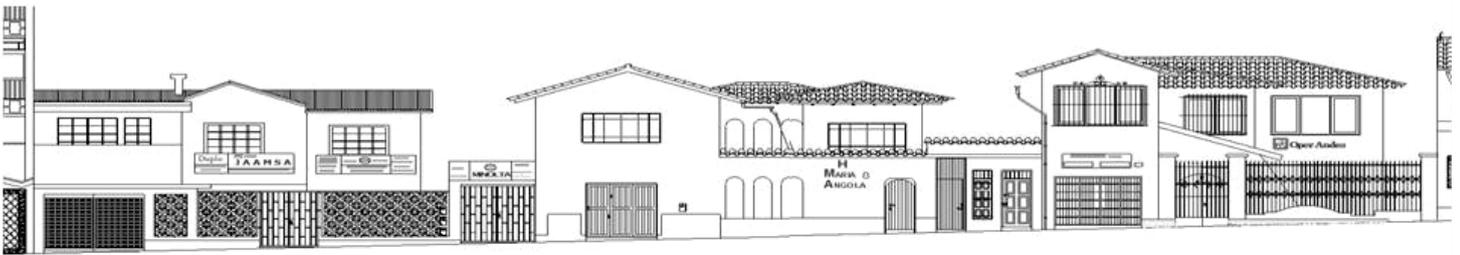
VOLUMENES DE MENOR ESCALA Y AISLADOS UNOS DE OTROS, DISTRIBUIDOS ARMÓNICAMENTE, HACEN UN PERFIL UNIFORME Y COMPARTEN LAS CARACTERÍSTICAS FORMALES.

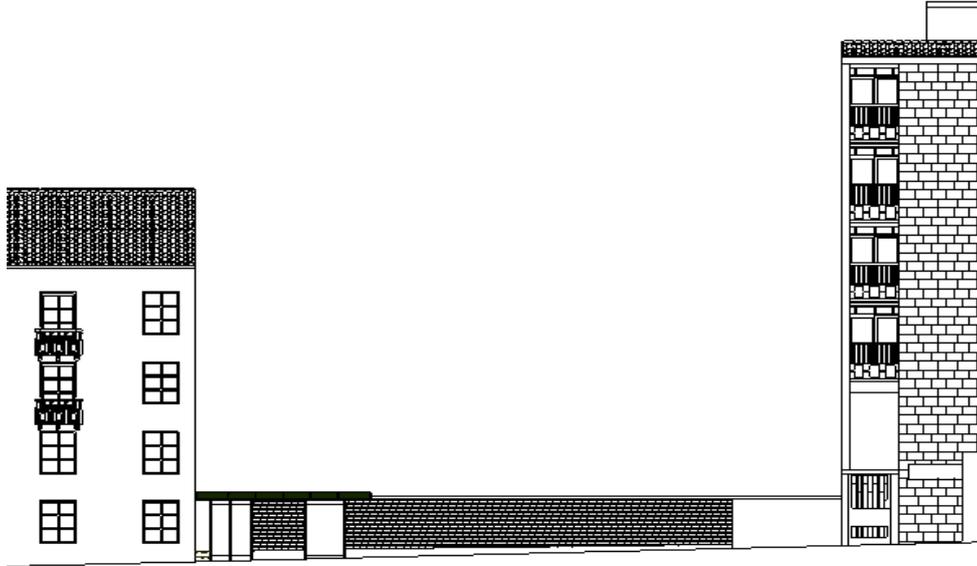
VOLUMEN HORIZONTAL DE ESCALA MODESTA SUPERFICIE LLENA QUE SEPARA DOS VOLUMENES QUE DESTACAN,

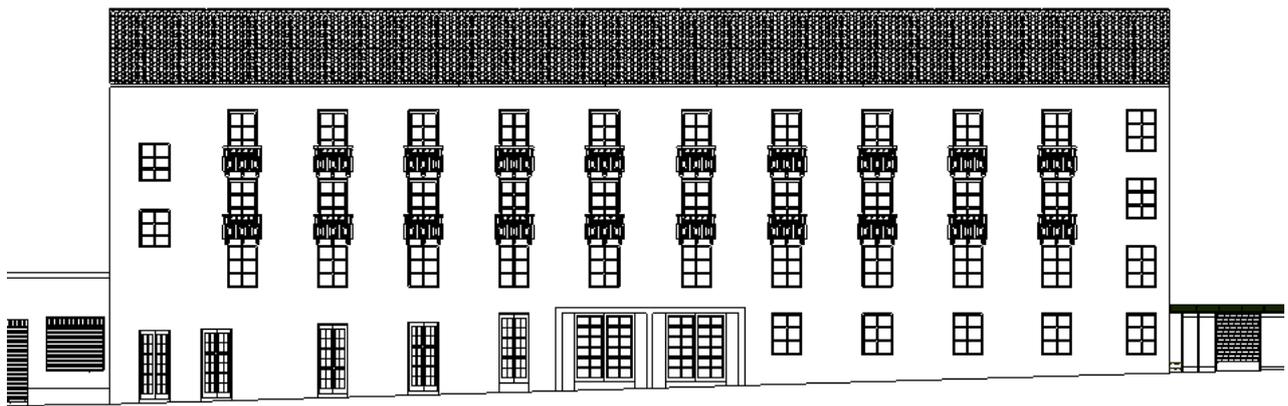
VOLUMEN DE FORMA HORIZONTAL, SE DISTINGUE POR SU ALTURA, EQUILIBRIO ENTRE LLENO Y VACIOS, VANOS RECTANGULARES ORDENADOS EN BASE A EJES VERTICALES Y DISTRIBUIDOS EN FORMA SIMÉTRICA.  
PLANO RETIRADO HACIA EL INTERIOR DEL CONTINUM PLANIMÉTRICO JERARQUIZA EL INGRESO PRINCIPAL

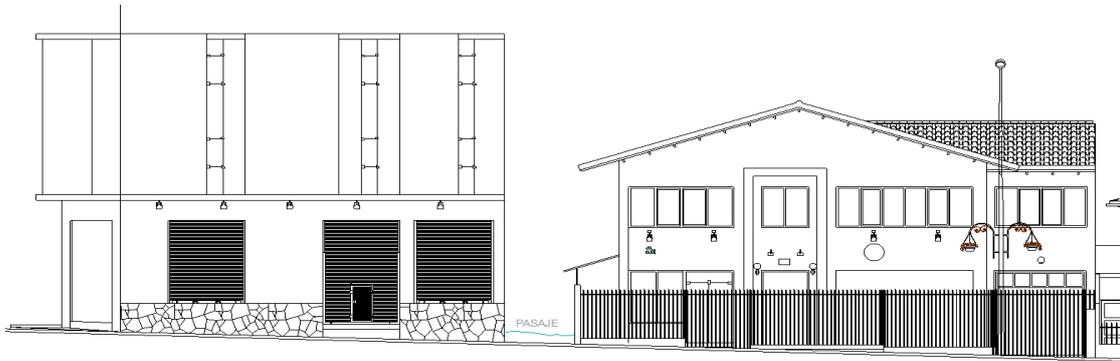
VOLUMEN QUE DESTACA POR SUS DIMENSIONES, POR ESTAR AISLADO Y POR LA FORMA, PLANOS HORIZONTALES DIFERENCIADOS POR ESTAR DESFASADOS, PREDOMINANCIA DE PAÑOS LLENOS SOBRE VACIOS, VANOS EN FORMA DE FRANJAS VERTICALES DISTRIBUIDOS FORMA ASIMÉTRICA

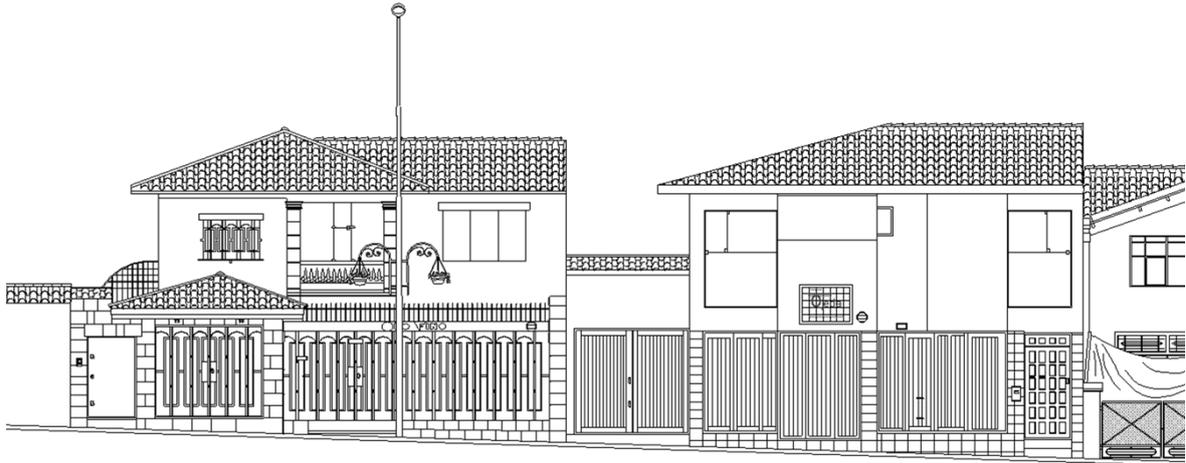
DISCONTINUIDAD DEL RITMO DEL PERFIL, VOLUMENES DE MENOR ESCALA QUE SE DISTINGUEN POR SUS FORMAS IRREGULARES, PREDOMINANCIA DE SUPERFICIES LLENAS SOBRE VACIAS, PRESENCIA DE TIMPANOS Y FORMAS INCLINADAS, EXISTENCIA DE ESPACIO VIRTUAL GENERADO POR CERRAMIENTO SEMI TRANSPARENTE

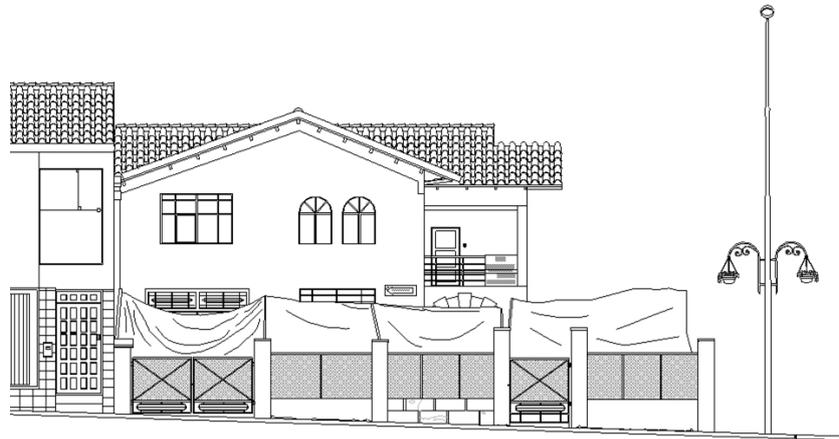
VOLUMEN DE MENOR ESCALA QUE SE DISTINGUE POR SUS FORMAS IRREGULAR, PREDOMINANCIA DE SUPERFICIES LLENAS SOBRE VACIAS, ADICION DE VOLUMEN HACIA EL FRONTIS, EXISTENCIA DE TIMPANO, VARIEDAD DE FORMAS DE VANOS, ESPACIO VIRTUAL GENERADO POR CERRAMIENTO SEMI TRANSPARENTE
