## **AMBIENTE URBANO – AV. SOL 1RA CUADRA (MANTAS- ALMAGRO)**

## AMBIENTE URBANO - AMBIENTE URBANO AV. EL SOL 1ra. CUADRA (MANTAS – ALMAGRO)

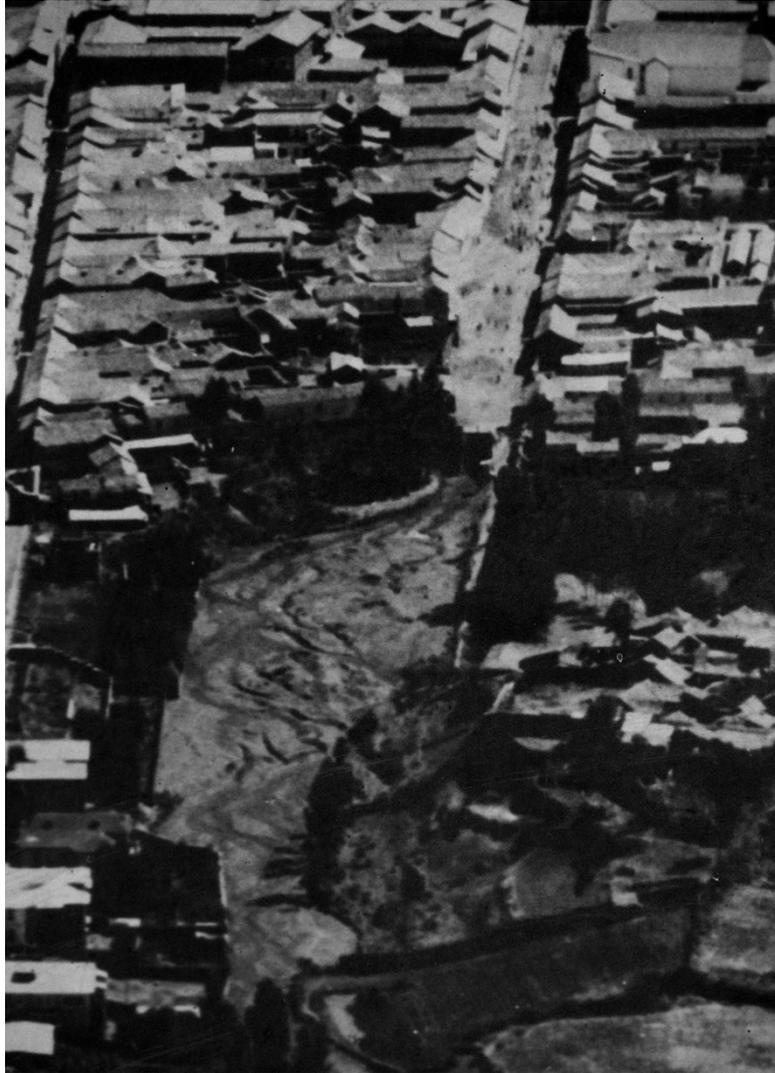
IMAGEN DE LA AV. EL SOL CORRESPONDIENTE A INICIOS DEL SIGLO XX, NÓTESE EL DETALLE DE LA CANALIZACIÓN DEL RÍO SAPHI QUE SOLO LLEGABA HASTA EL ACTUAL PUENTE DEL ROSARIO, POR LAS INMEDIACIONES INFERIORES A ESTA EL RÍO SEGUÍA CON SU AFLUENCIA NORMAL LLEGANDO A CONFLUENCIAR ESTA CON EL RÍO TULLUMAYU EN EL SECTOR DE PUMACCHUPAN, LA UNIFICACIÓN DE AMBOS RÍOS DABAN EL ORIGEN AL RÍO HUATANAY.

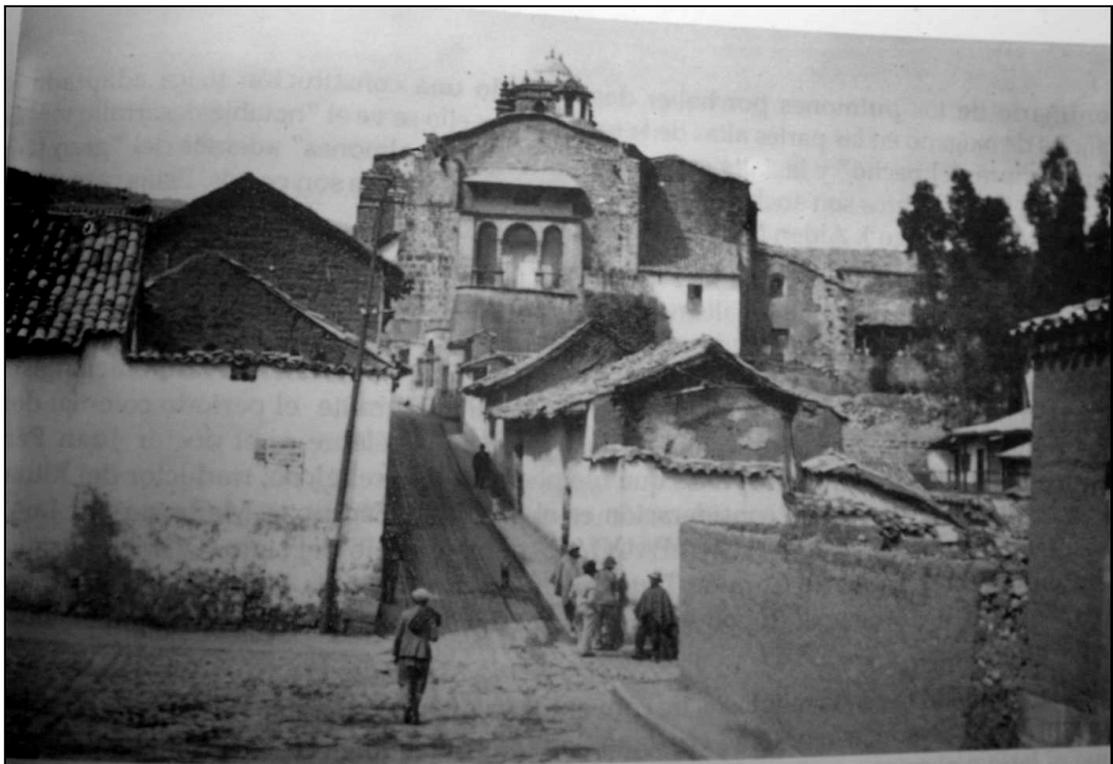
IMAGEN DE PUENTE ROSARIO O ROSARIO CHAK'A, LA CUAL ERA EL LÍMITE DE LA ACTUAL AV. EL SOL, NÓTESE ADEMÁS AL FONDO DE LA MISMA EL TEMPLO DE SANTO DOMINGO, QUE EN PERÍODO INCÁSICO ERA EL LÍMITE DE LAS DOS DINASTÍAS QUE GOBERNARON AL TERRITORIO INCAICO, LOS HANAN CUZCO Y LOS URIN CUZCO.
