MUNICIPALIDAD DEL CUSCO

GERENCIA DE DESARROLLO URBANO Y RURAL
SUB GERENCIA DE GESTIÓN DEL CENTRO HISTÓRICO
PROYECTO "MEJORAMIENTO DE LA GESTIÓN Y MANEJO DEL CENTRO HISTÓRICO DEL CUSCO"

AMBIENTE URBANO - CALLE PURGATORIO

ESTUDIO DE AMBIENTE URBANO

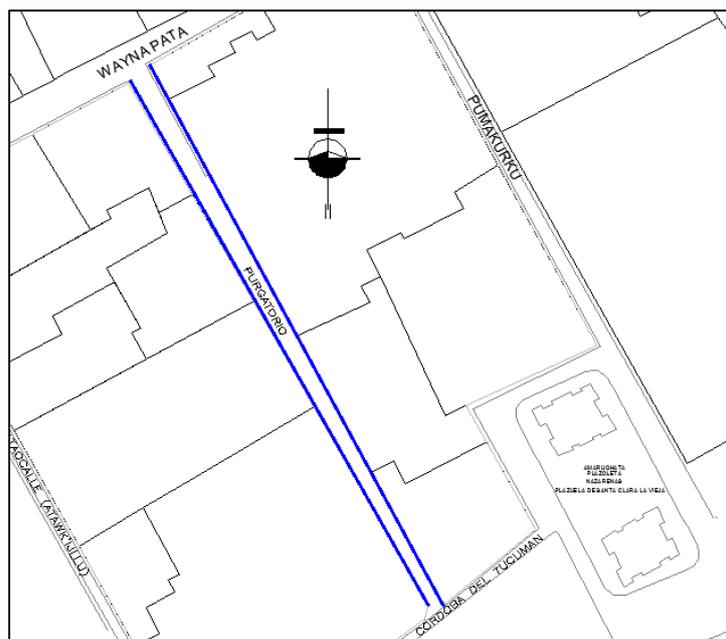
Esta calle se inicia en Córdoba de Tucumán comunicando con Waynapata su recorrido es bastante extenso, se puede observar edificaciones de distintas características algunas coloniales y otras contemporáneas, en lo referente al uso de materiales se puede ver material reutilizado, las cubiertas de algunas viviendas son tradicionales, la calzada de circulación es principalmente peatonal, y con una circulación vehicular restringida, el tratamiento de color en las fachadas está de acuerdo a los reglamentos vigentes para el centro histórico.

- Longitud : 144.04 m.
- Área : 741.44 m²

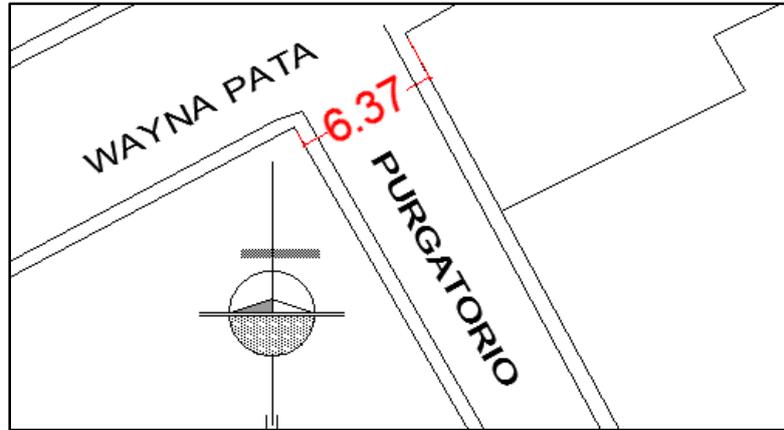
1.- PRIMER CORTE

Determinado en el límite con la intersección de la calle Waynapata:

- Calle Waynapata: 6.37 m.

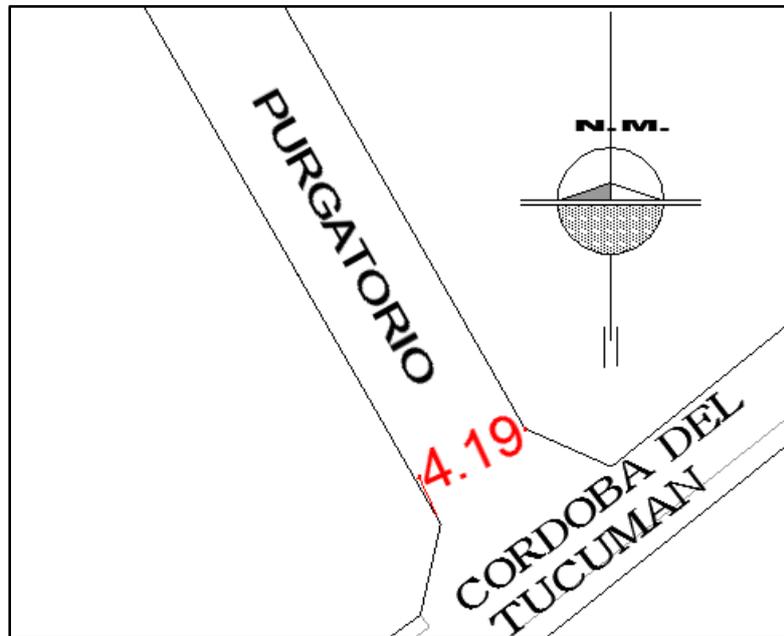
2.- SEGUNDO CORTE:

Determinado en el límite con la intersección de la calle Córdoba del Tucumán:

- Córdoba del Tucumán: 4.19 m.

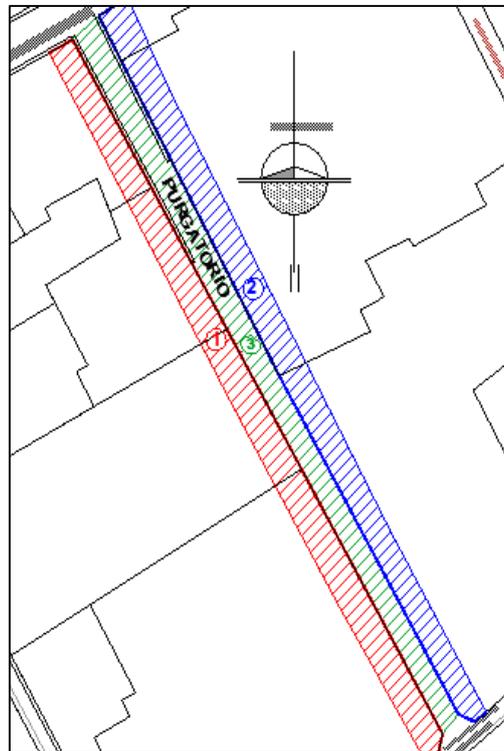
- **PLANO DE SECTORIZACIÓN (396):**

En este plano ubicamos e identificamos los sectores a catalogar.

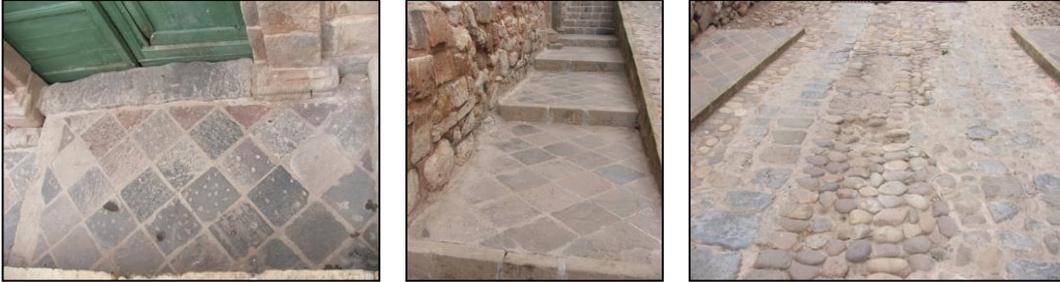
- **CARACTERIZACIÓN DE PISOS (360):**
- SECTOR 3: El piso presenta tratamiento de canto rodado, complementado por lajas regulares, además cuenta con los drenajes para aguas pluviales.

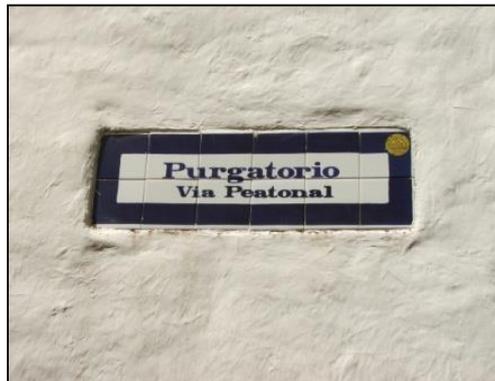
- **SEÑALIZACIÓN (363):**
Este ambiente cuenta con 2 unidades de señalización distribuidas de la siguiente forma:
 - Sector 1: 1 unidad en muro.
 - Sector 2: 1 unidades en muro.

UNIDAD DE SEÑALIZACION EN MURO, NOMENCLATURA DE AMBIENTE URBANO Y SENTIDO DE CIRCULACIÓN.

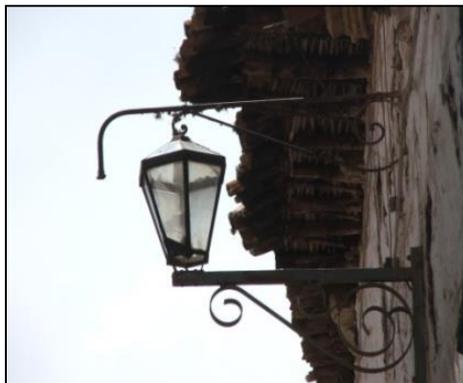
- **ILUMINACIÓN (365):**
Este ambiente cuenta con 3 unidades de iluminación distribuidos de la siguiente forma:
 - Sector 2: 3 pastorales.

UNIDAD DE ILUMINACIÓN PASTORAL

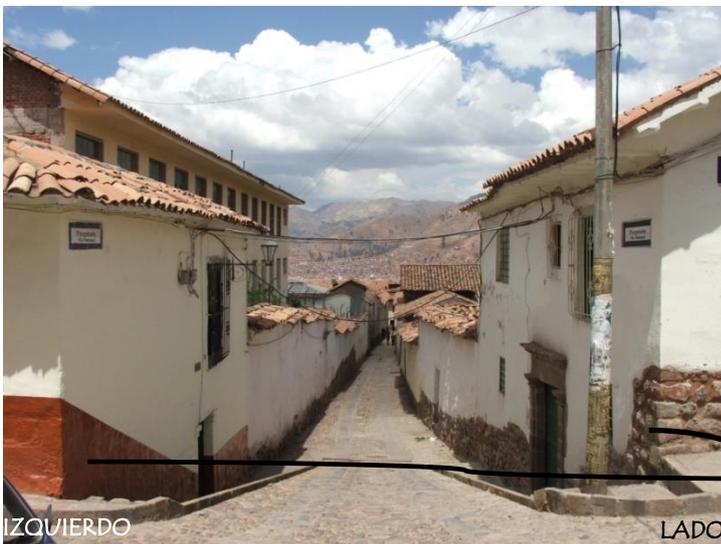
UBICACIÓN EN PLANTA

LA CALLE SE ENCUENTRA DEFINIDA POR SUS DOS BORDES EN FORMA LONGITUDINAL POR LAS EDIFICACIONES, QUE LA ENCIERRAN EN FORMA PARALELA Y TIENEN UN PERFIL EN FORMA ESCALONADA

PERFIL DEL BORDE EN FORMA DENTADA Y DE DIMENSIONES REDUCIDAS

FELEMENTO MATERIAL DE EXTRAÑO LA CONTINUIDAD DEL PERFIL

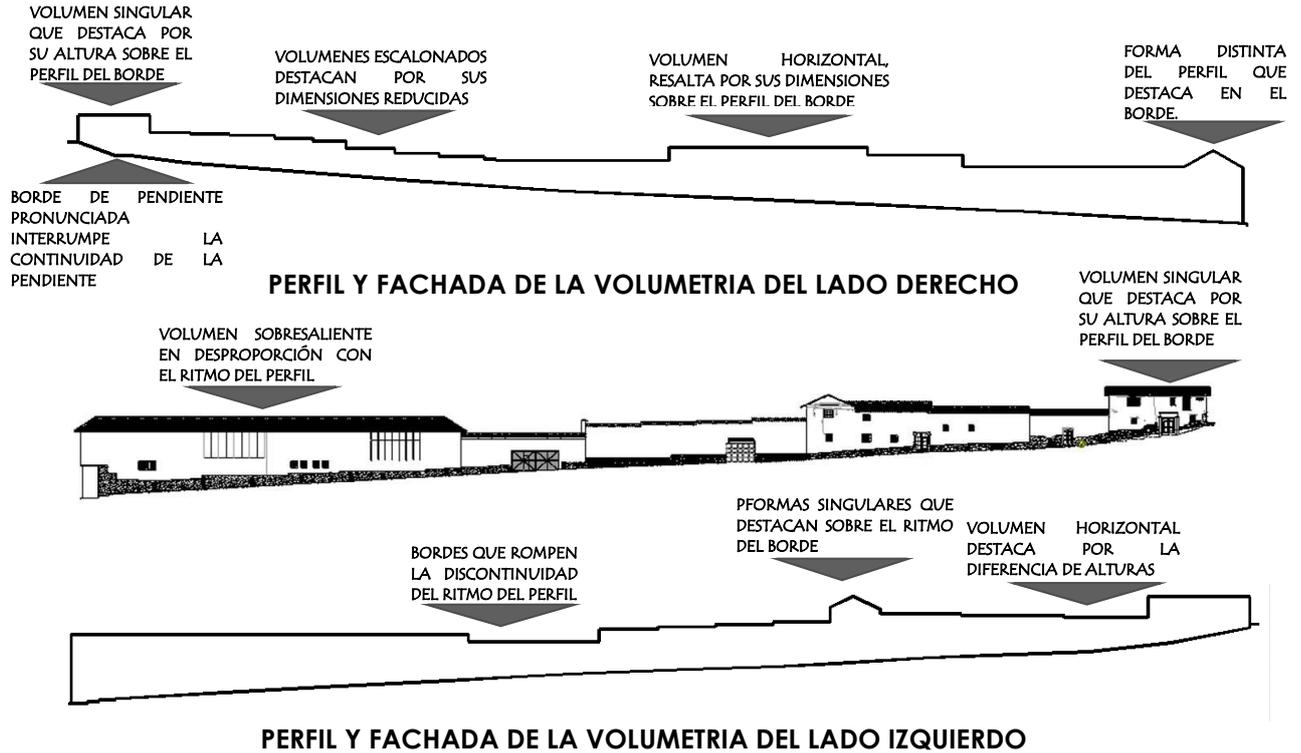
SE PUEDE APRECIAR QUE EXISTE UNA RELACIÓN DE PROPORCIÓN ENTRE LA SECCIÓN DE LA VÍA Y LA ALTURA DEL BORDE.
EL RITMO DEL BORDE ES DESORDENADO DEBIDO A LA VARIEDAD DE ALTURAS Y FORMAS

SE PUEDE APRECIAR UN CIERTO ORDEN EN EL BORDE DEBIDO A QUE LA MAYORIA DE EDIFICACIONES COMPARTEN ALTURAS Y FORMAS PROMEDIO.

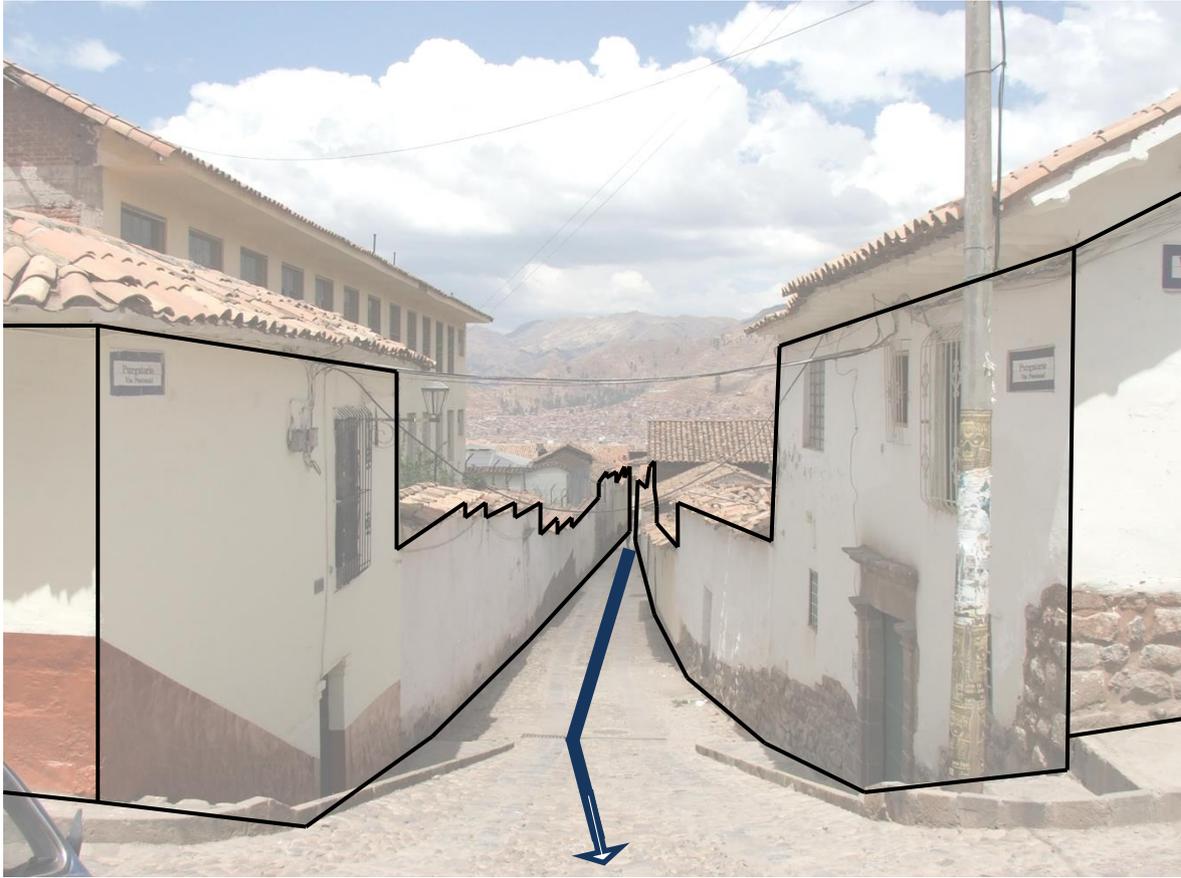
ESPACIO CONSISTENTE EN DOS TRAMOS DEBIDO A LAS DIFERENCIAS DE PENDIENTES Y DEFINIDO POR LOS FLANCOS QUE SE ESTÁN DOBLAN EN FORMA VERTICAL PARALELAMENTE

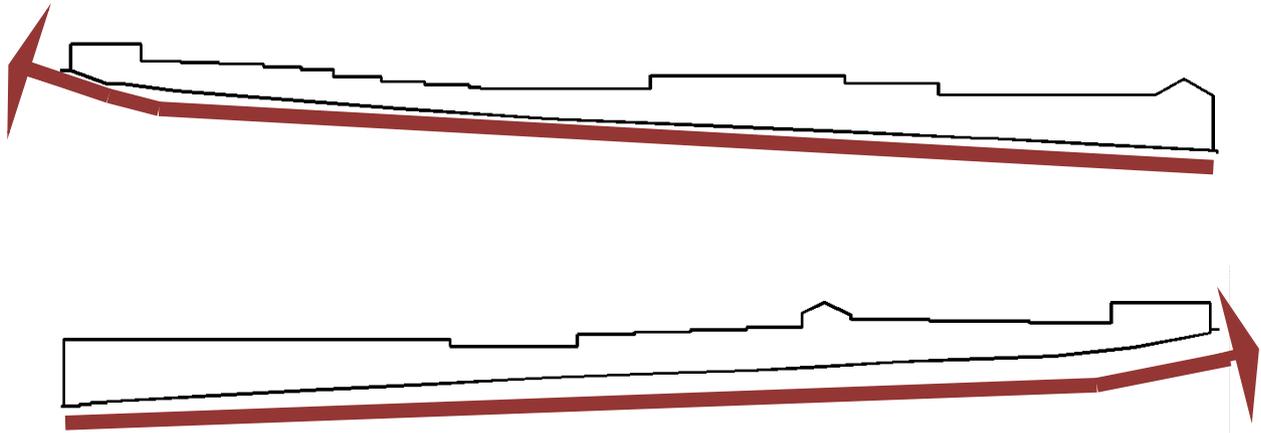
PERFIL DEL BORDE EN FORMA DENTADA QUE SIGUE LA PENDIENTE DE LA CALLE, PRESENCIA DE FORMAS DIFERENTES QUE SE DISTINGUEN FACILMENTE.

VOLUMENES HORIZONTALES QUE DESTACAN EN FORMA INDIVIDUAL POR SU LONGITUD, ADECUACIÓN DE LOS VOLUMENES A LA PENDIENTE

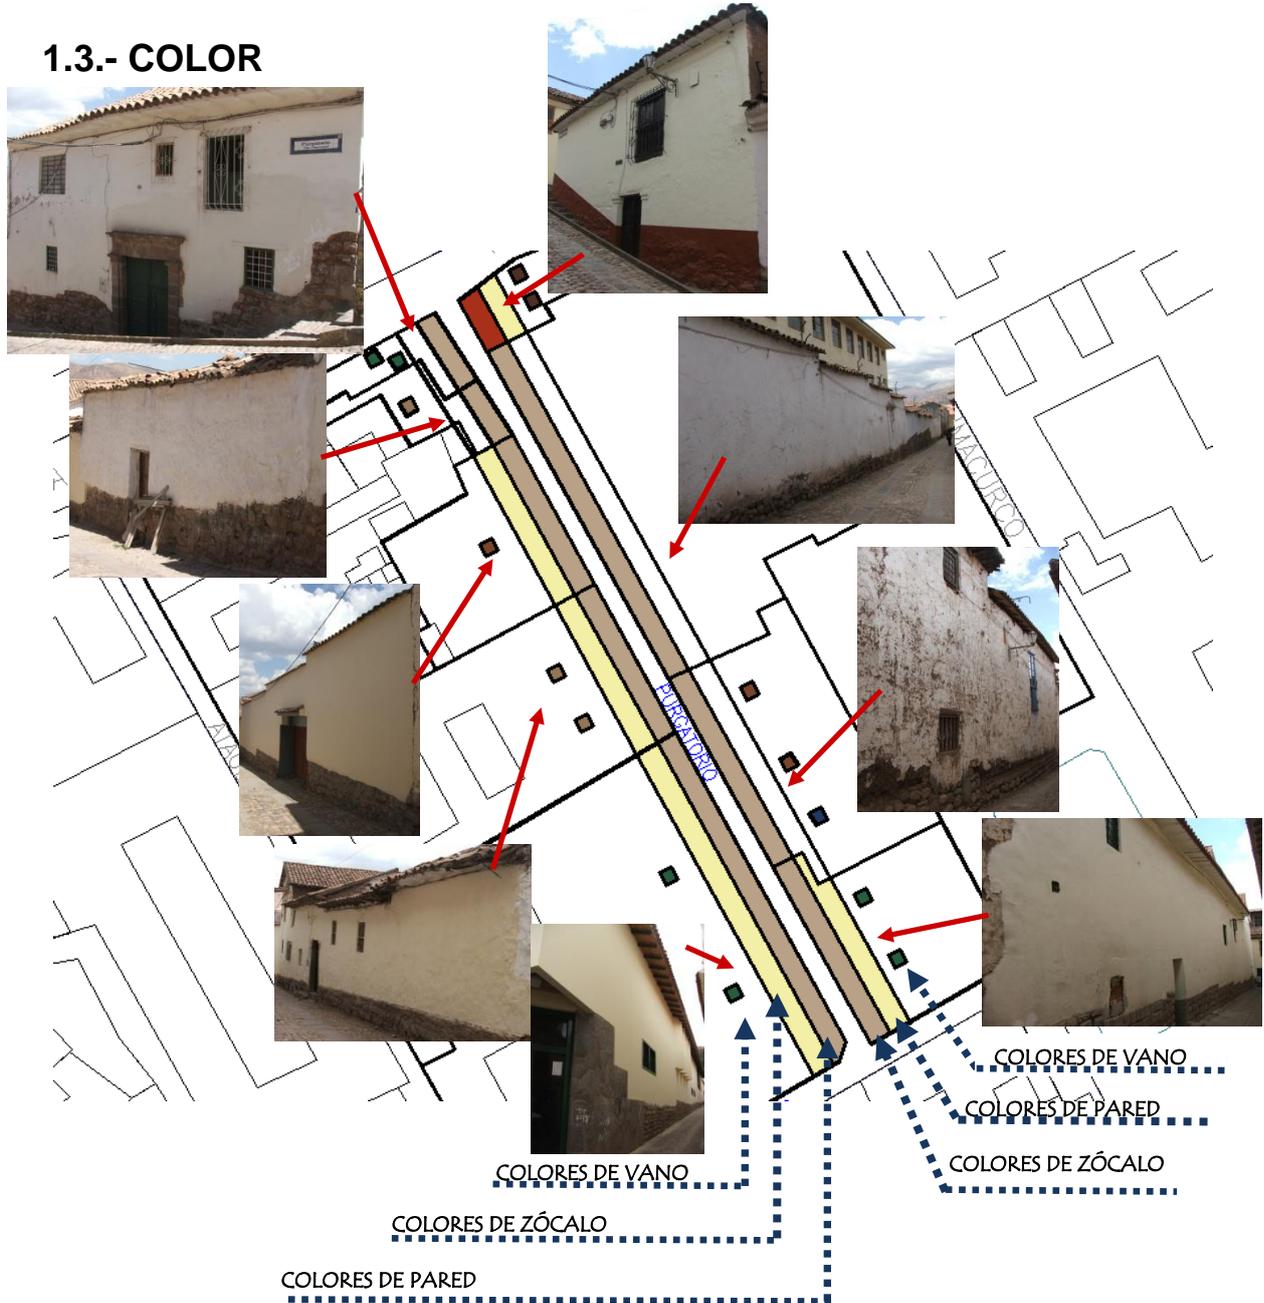
1.3.- COLOR

GAMA CROMÁTICA Y SECUENCIA DE COLORES ORDENADO, LOS COLORES DE LAS FACHADAS VARIAN ENTRE EL BLANCO, BEIGE Y CREMAS. LOS ZOCALOS VARIAN ENTRE GRISES Y COLORES NATURALES DE LAS PIEDRAS AEXCEPCIÓN DE UN INMUEBLE QUE HA PINTADO SU ZOCALO CON LATEZ MARRÓN. LOS VANOS POSEEN LA CARPINTERÍA QUE VARIA ENTRE EL VERDE, AZUL AÑIL Y MARRON.

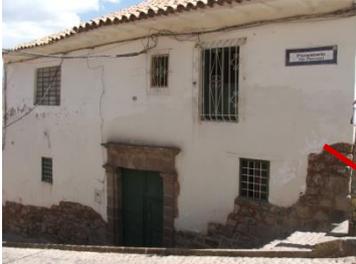
MAMPOSTERIA DE ADOBE, BLANQUEO DE YESO Y ZÓCALO DE PIEDRA EMBOQUILLADA

MAMPOSTERIA DE ADOBE, ENLUCIDO DE YESO CEMENTO Y ZÓCALO DE PIEDRA PINTADO CON LATEX

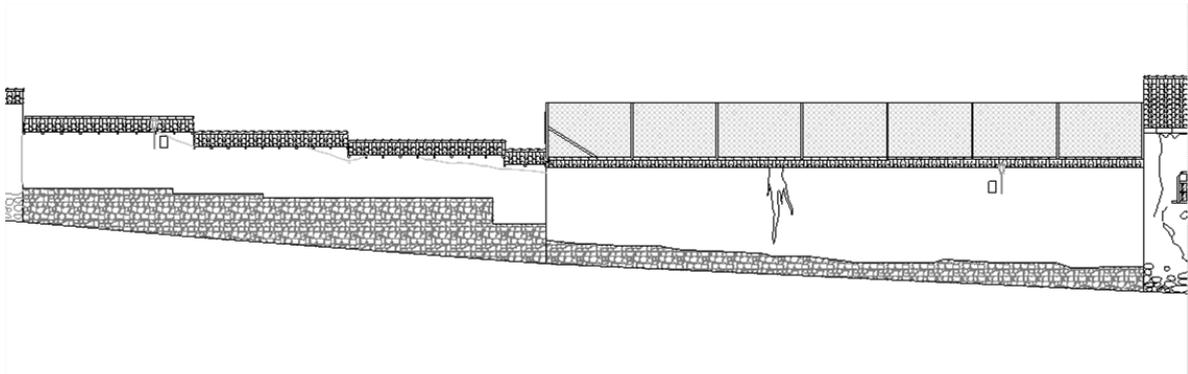
VOLUMEN HORIZONTAL, PREDOMINANCIAS DE LLENOS, INEXISTENCIA DE VANOS BORDE SUPERIOR DISTRIBUIDO ESCALONADAMENTE, MALLA METÁLICA, ELEMENTO EXTRAÑO SOBRE EL PERFIL.

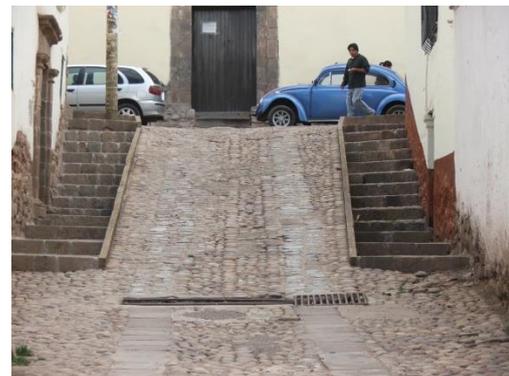
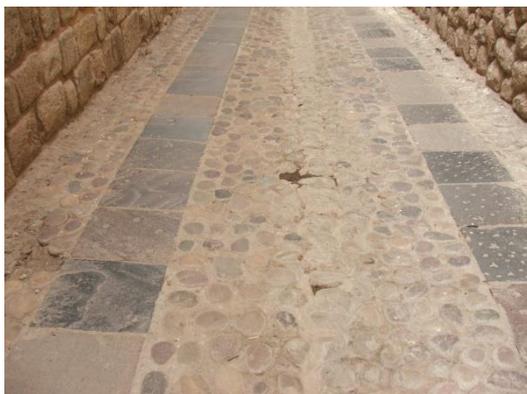
DETALLE DEL PAVIMENTO

PENDIENTE PRONUNCIADA PARA ALCANZAR EL NIVEL DE CALLE HUAYNAPATA, OBLIGA COLOCAR ESCALERAS LATERALES HACIA LOS INMUEBLES

EL PAVIMENTO ESTÁ COMPUESTO POR DOS SENDEROS DE LOSETAS DE FORMA CUADRADA DENTRO DE UN PAVIMENTO DE CANTO RODADO DE PIEDRA EMBEBIDA EN UNA MEZCLA DE CONCRETO. ESTOS SENDEROS ESTÁN DISTRIBUIDOS EN FORMA SIMÉTRICA POR TODA LA LONGITUD DE LA CALLE

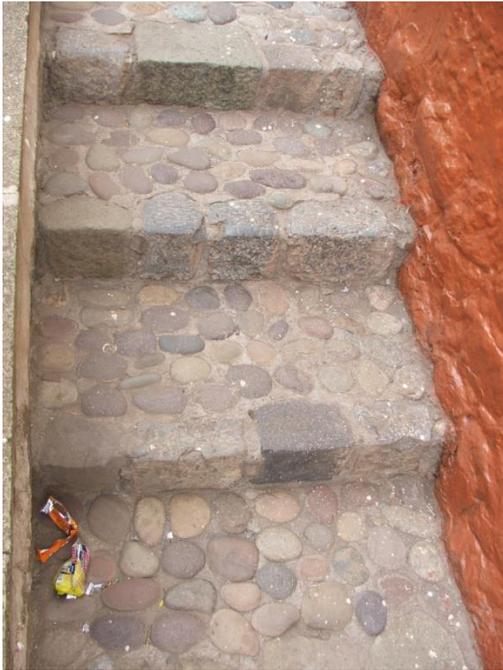
ESCALERAS DE PIEDRA DE CANTO
RODADO EMBOQUILLADAS CON
CONCRETO

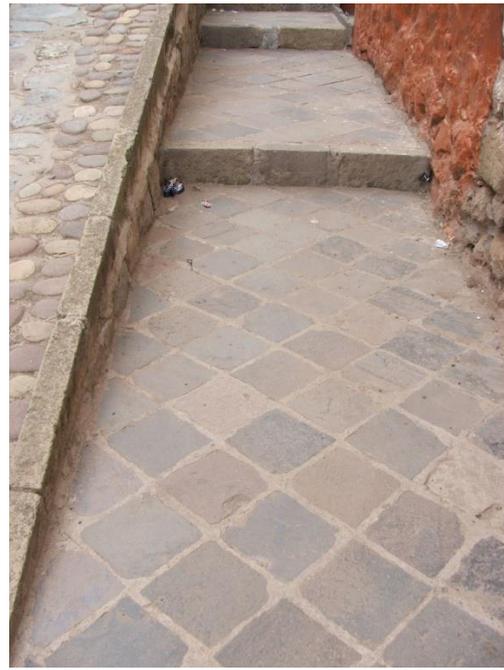
VEREDAS Y ESCALERAS DE LOSETAS
CUADRADAS COLOCADAS A 45° Y
CONFINADAS CON SARDINELES DE
PIEDRA

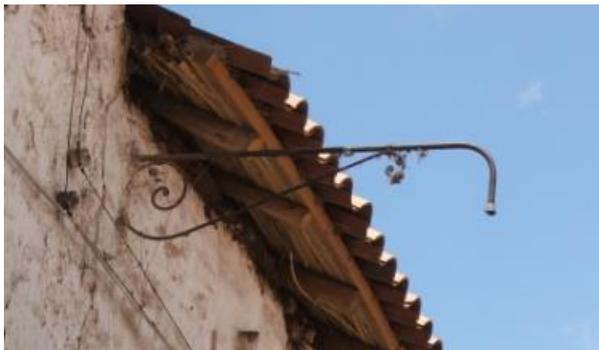
PASTORALES ANTIGUOS SIN SERVICIO NO HAN
SIDO RETIRADOS

EL SISTEMA DE ALUMBRADO PÚBLICO CONSISTE
EN LUMINARIAS ORNAMENTALES SOSTENIDAS
MEDIANTE PASTORALES METÁLICOS CON
DISEÑO DE MOTIVOS NEOCLÁSICOS, LOS QUE
ESTÁN SUJETOS A LA PARED

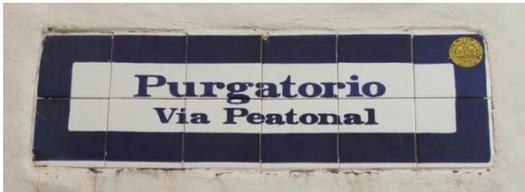
SEÑALÉTICA MUNICIPAL DE IDENTIFICACIÓN DE LA VÍA.

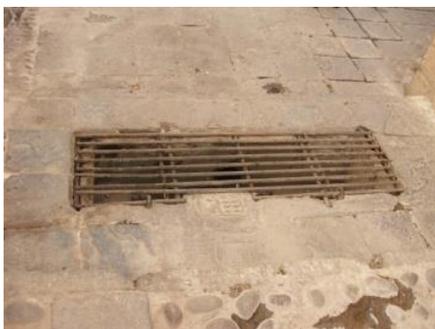
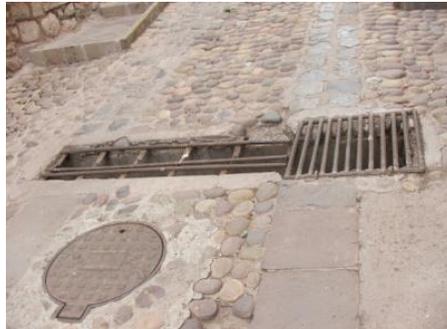
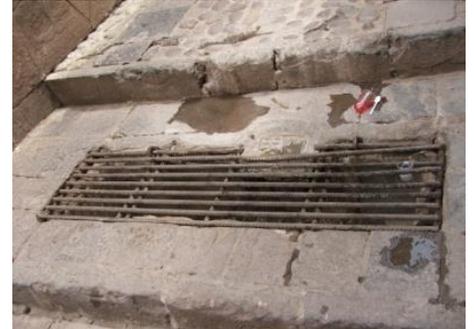
SUMIDEROS DE AGUAS PLUVIALES

SE HAN COLOCADO EN EL CENTRO DE LA VIA SUMIDEROIS DE RECOLECCIÓN DE AGUAS PLUVIALES, HECHOS DE FIERRO CORRUGADO DE CONSTRUCCIÓN, ADEMÁS SE EVIDENCIA LA FALTA DE MANTENIMIENTO

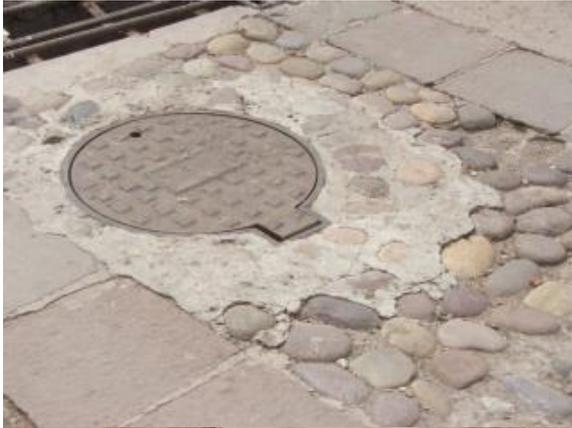
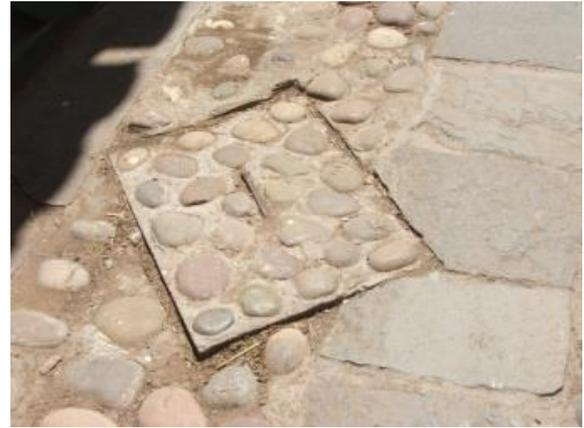
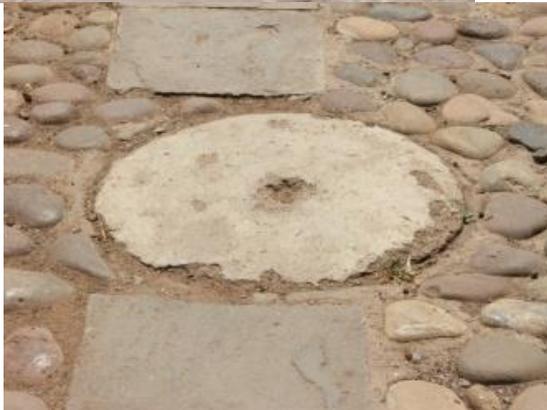
TAPAS DE BUZONES

EXISTE VARIEDAD DE TAPAS DE BUZONES, UNAS SON HECHAS EN CONCRETO Y MIMETIZADAS CON EL MISMO TIPO DE PAVIMENTO DE LA VIA, MIENTRAS QUE OTRAS SON LAS TRADICIONALES METÁLICAS Y DE CONCRETO, SE EVIDENCIA LA IMPROVIZACIÓN

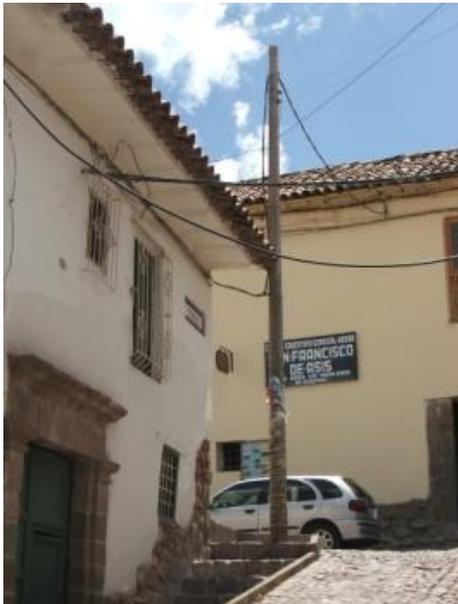
UBICACIÓN DEL POSTE DEL SERVICIO DE TELEFONIA EN LA VEREDA DE CIRCULACIÓN PEATONAL, ADEMÁS LA PROLIFERACIÓN DEL CABLEADO AEREO CAUSA CONTAMINACIÓN VISUAL.

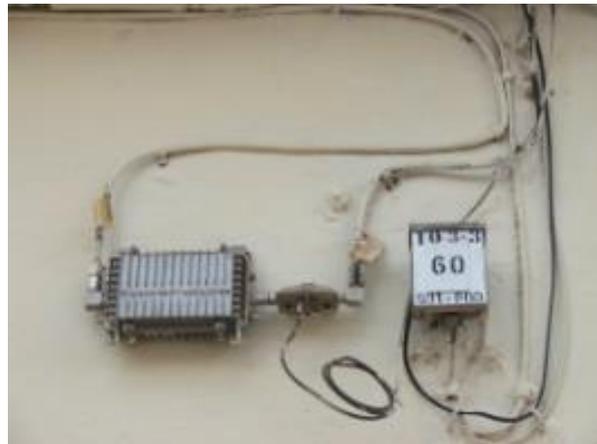
ACCESORIOS DEL SERVICIO DE TELEFONIA, ADOSADOS A LA PARED DE LOS INMUEBLES
