MUNICIPALIDAD DEL CUSCO

GERENCIA DE DESARROLLO URBANO Y RURAL
SUB GERENCIA DE GESTIÓN DEL CENTRO HISTÓRICO
PROYECTO "MEJORAMIENTO DE LA GESTIÓN Y MANEJO DEL CENTRO HISTÓRICO DEL CUSCO"

AMBIENTE URBANO – CALLE AMARGURA 1° CUADRA

AMBIENTE URBANO – CUESTA AMARGURA

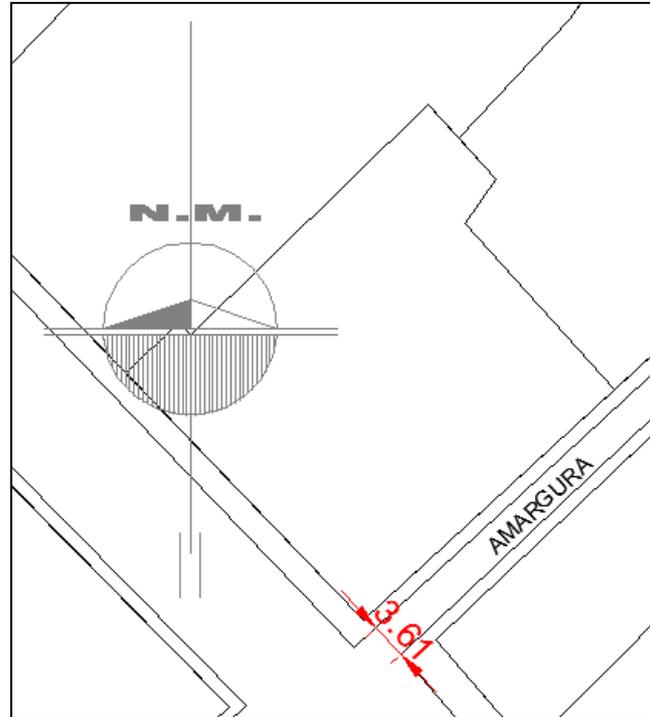
1.- PRIMER CORTE:

Determinado en la esquina con la Calle Saphi:

- Saphi : 3.61 m.

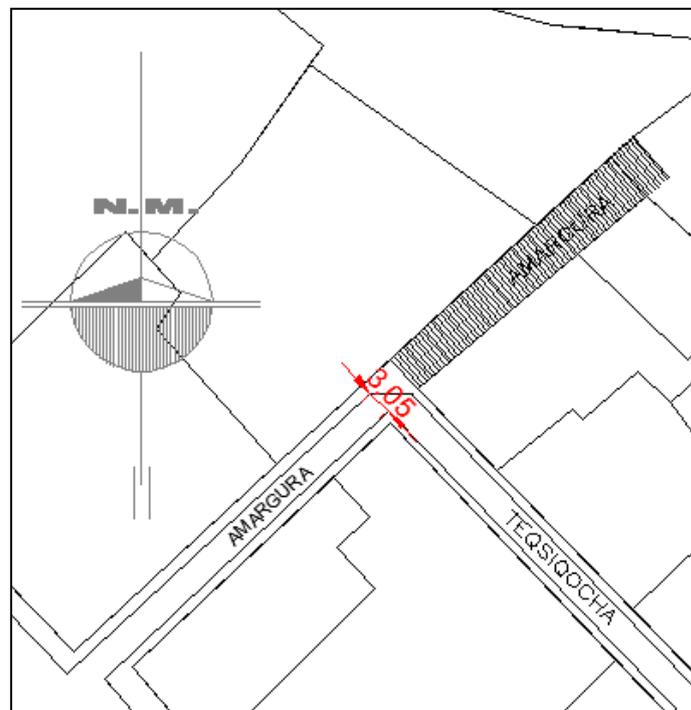
2.- SEGUNDO CORTE:

Corte determinado en la esquina con Calle Teqsiqocha:

- Teqsiqocha : 3.05 m.

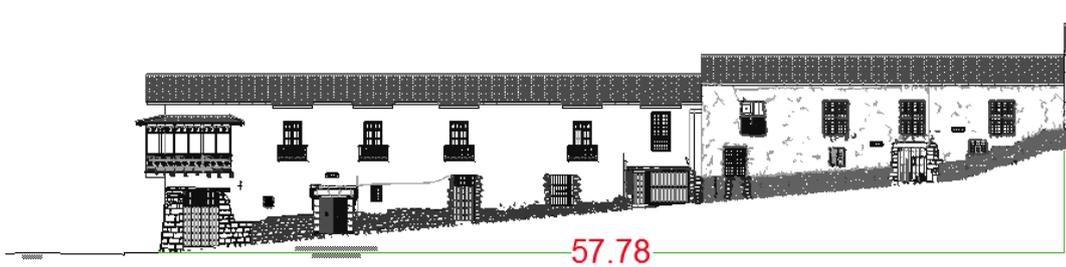
SECTOR 1: FACHADA NOR-OESTE

- Fachada empezando por el límite con la Calle Saphi hasta la prolongación de la Calle Teqsiqocha.

- DISTANCIA TOTAL : 57.78 ml.

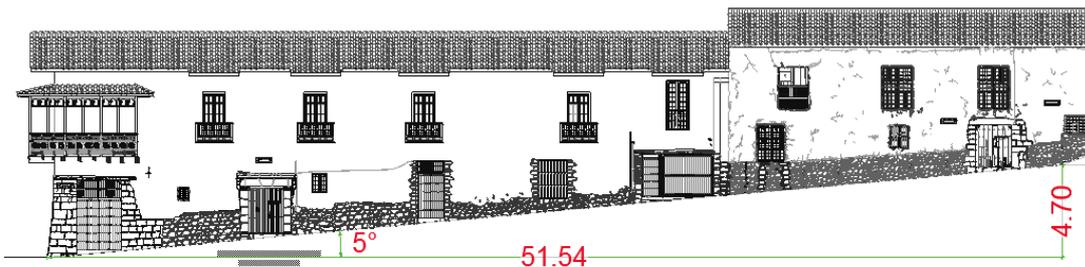
Primer tramo.

- PENDIENTE : 5°
- ALTURA DE PENDIENTE : 4.70 ml.
- DISTANCIA : 51.54 ml.

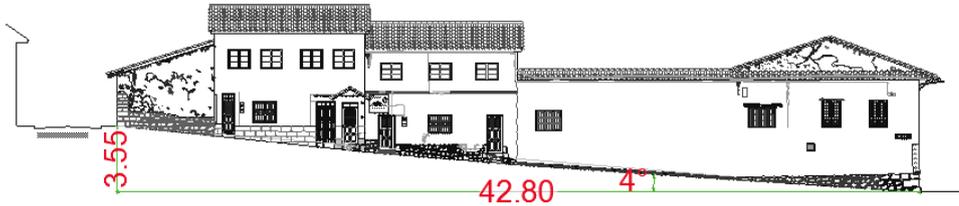
SECTOR 2: FACHADA SUR-ESTE

- Fachada empezando por el límite con la Calle Saphi hasta la esquina con la Calle Teqsiqocha.
 - PENDIENTE : 4°
 - ALTURA DE PENDIENTE : 3.55 ml.
 - DISTANCIA : 42.80 ml.

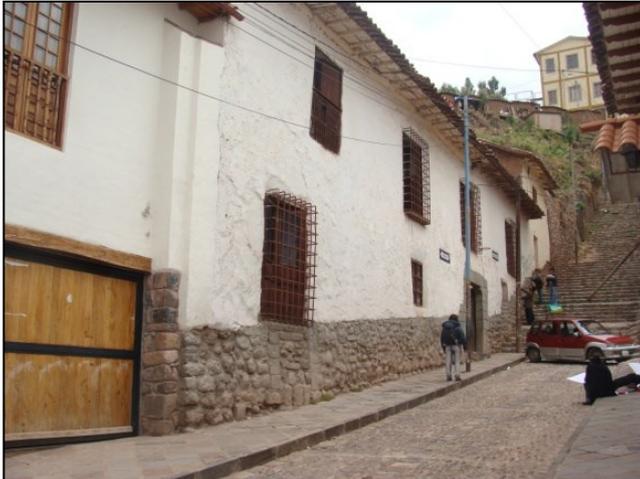
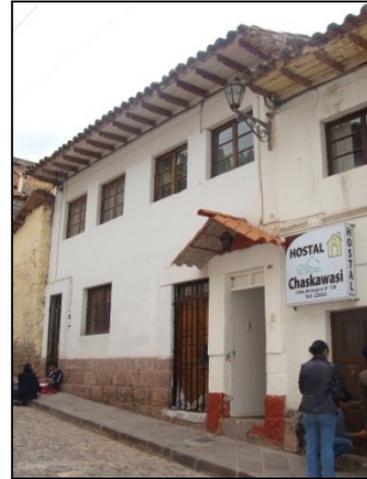
- **RESIDENCIAL (390):**
 - RESIDENCIAL Y DE SERVICIOS:
Se puede observar la presencia de inmuebles de tipo vivienda, hospedaje.

ACTIVIDAD PREDOMINANTE RESIDENCIAL Y SERVICIOS

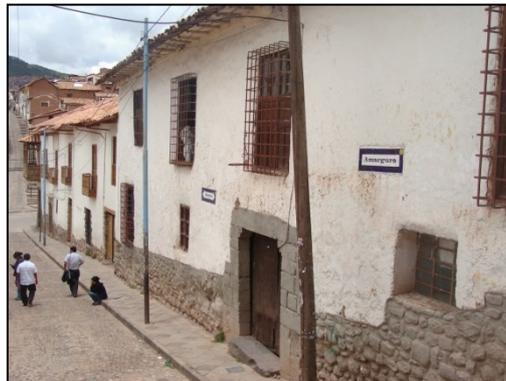
- Dedicado a servicios orientados al turismo como Hospedajes.

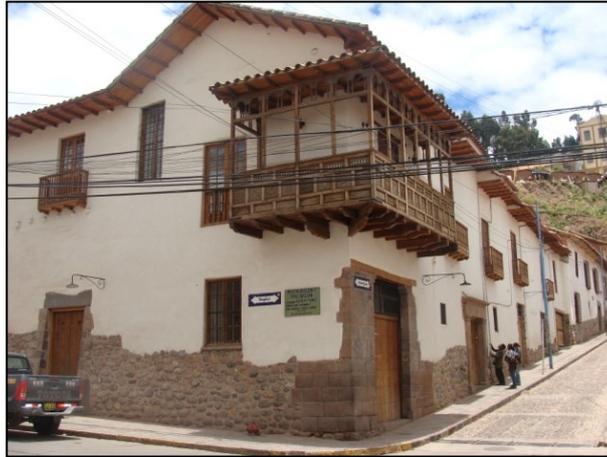
Este ambiente urbano conserva características representativas de la época colonial y republicana, proporcionando a los inmuebles de un carácter y un valor contextual, que se conserva y no se encuentra afectado por las actividades de servicios que albergan las viviendas. Podemos observar que hay una continuidad en cuanto a sus alturas.

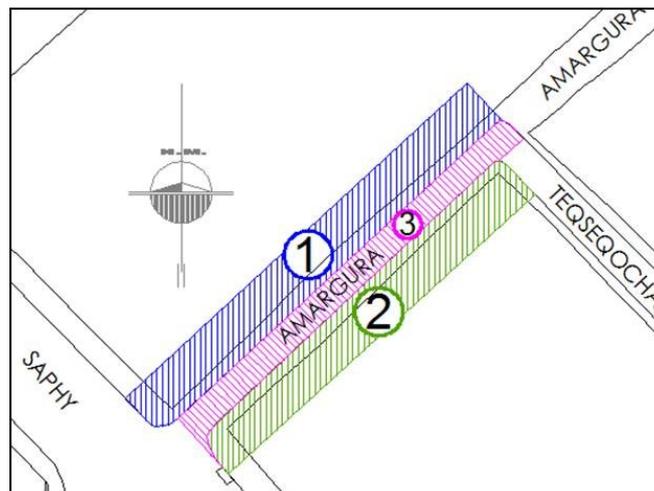
- **PLANO DE SECTORIZACIÓN (396):**

SECTOR 1:

Fachada Nor-Oeste conformada por las unidades de catalogación dentro del límite de la Calle Saphi hasta la prolongación de la esquina de la Calle Teqsiqocha.

SECTOR 2:

Fachada Sur-Este conformada por las unidades de catalogación dentro del límite de la Calle Saphi hasta la esquina con la Calle Teqsiqocha.

SECTOR 3:

Determinado por la vía vehicular.

En este plano ubicamos e identificamos los siguientes sectores a catalogar.

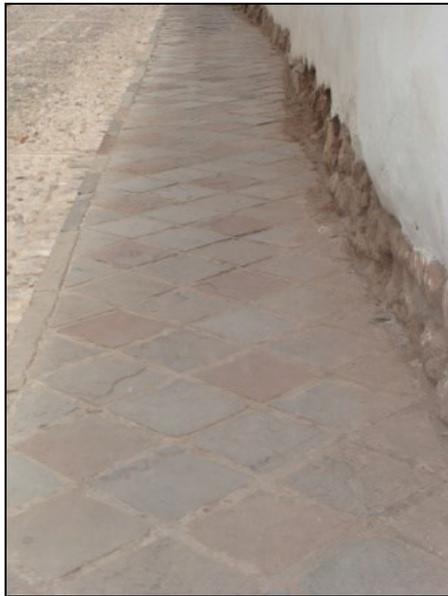
Por su condición de acera este sector está compuesto de lajas de piedra regular.

PISO DE LAJA DE PIEDRA REGULAR

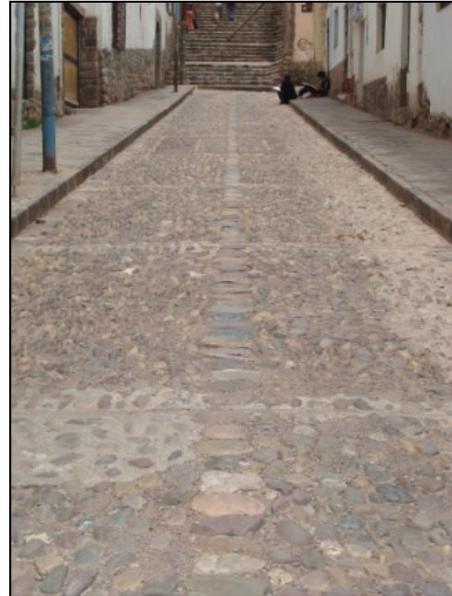
Por su condición de Calzada este sector está compuesto de piedras de canto rodado.

PAVIMENTO DE CALZADA DE CANTO RODADO CON PIEDRA IRREGULAR

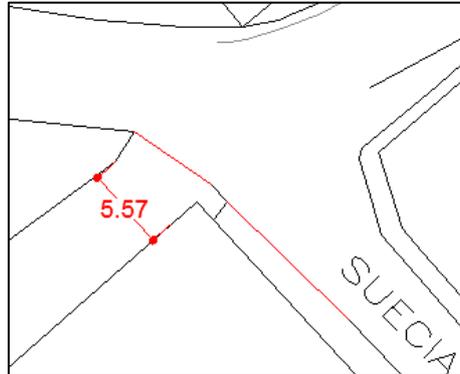
1.-PRIMER CORTE:

Determinado en el límite con la Calle: 5.57 m.

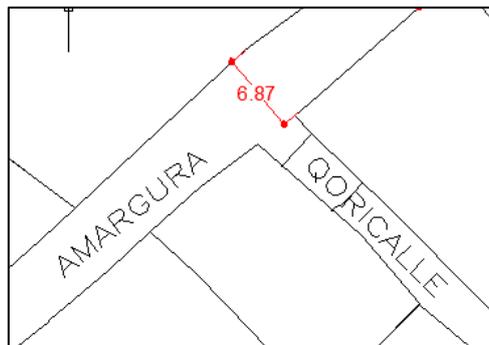
2.- SEGUNDO CORTE:

Corte determinado en el tramo medio de la Cuesta Amargura, limitado por la Calle Qoricalle: 6.87 m.

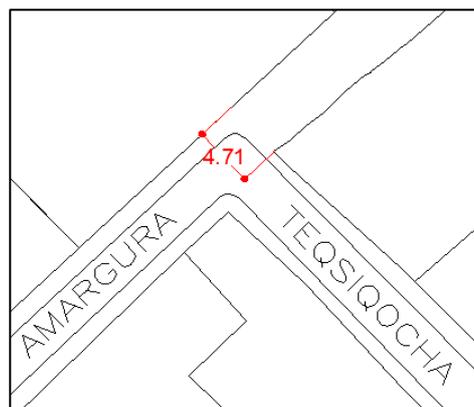
3.- TERCER CORTE:

Corte determinado en el límite con la intersección de las calles Amargura y Teqsiqocha: 4.71m.

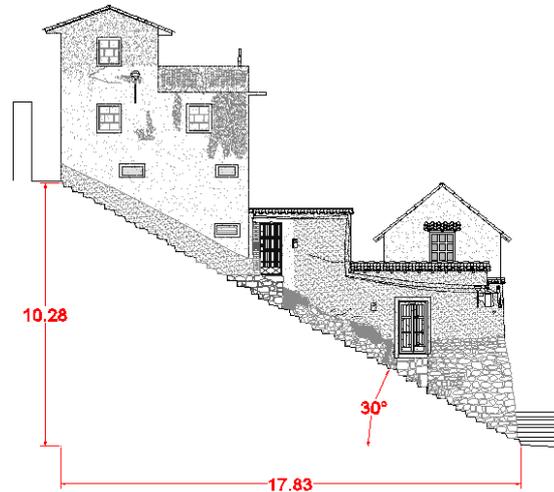
SECTOR 1: FACHADA NOR-ESTE:

- Fachada que comprende desde el límite con la calle Suecia hasta el límite con la calle Qoricalle.

- PENDIENTE : 30°
- ALTURA DE PENDIENTE : 10.28m.
- DISTANCIA : 17.83m.

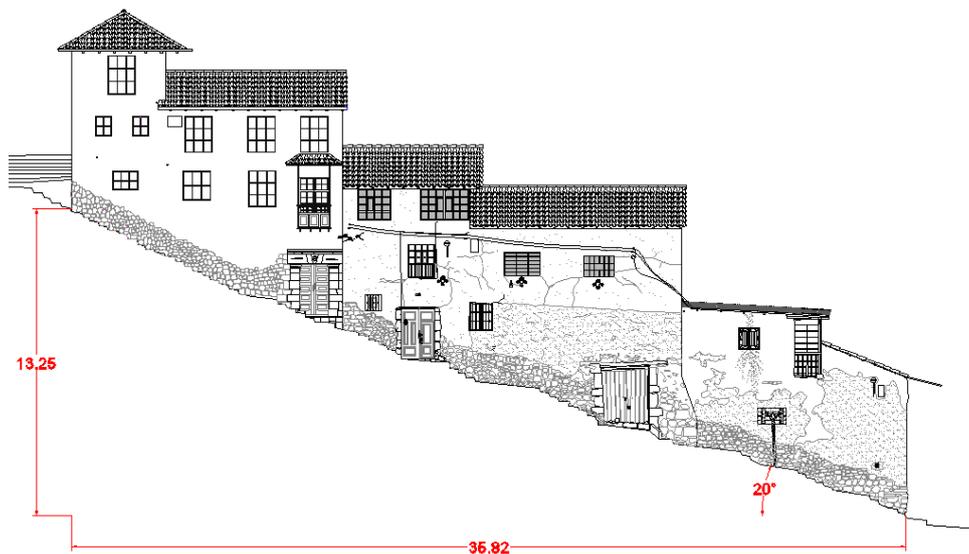
SECTOR 2: FACHADA NOR ESTE:

- Fachada que comprende desde el límite con la calle Qoricalle hasta el límite con la calle Tegsicocha.

- PENDIENTE : 20°
- ALTURA DE PENDIENTE : 13.25 m.
- DISTANCIA : 35.82 m.

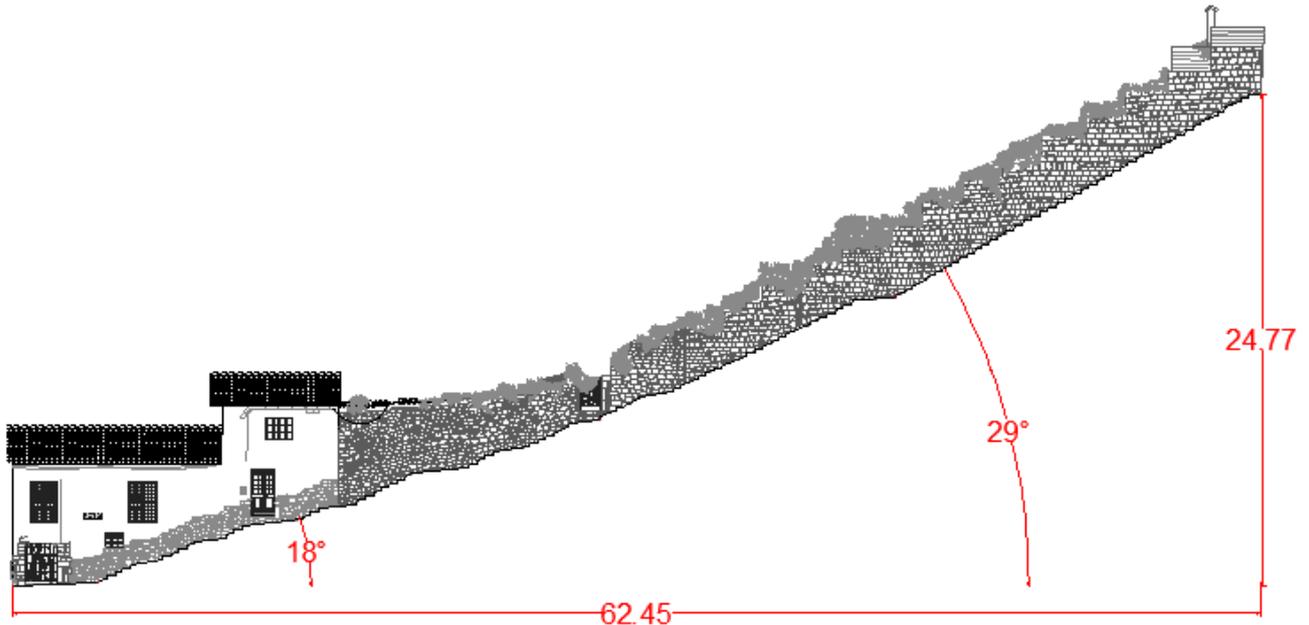
SECTOR 2: FACHADA NOR-OESTE:

- Fachada que comprende desde el límite con la calle Suecia hasta el límite con la intersección de la Calle Teqsicocha y Calle Amargura.
 - PENDIENTE PRIMER TRAMO : 29°
 - PENDIENTE SEGUNDO TRAMO : 18°
 - ALTURA DE PENDIENTE : 24.77 m.
 - DISTANCIA : 62.45 m.

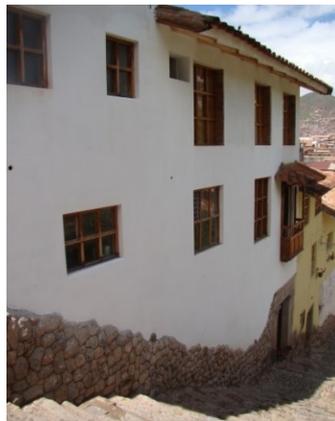
RESIDENCIA Y DE SERVICIOS: En esta calle predomina la actividad Residencial y de servicio por la presencia de un establecimiento de alojamiento-Hostal.

ESTABLECIMIENTO DE HOSPEDAJE

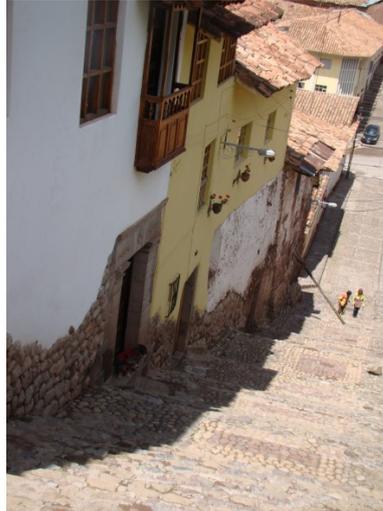
- VÍA PEATONAL: Vía de uso exclusivo peatonal de graderías, presente bajo flujo peatonal.

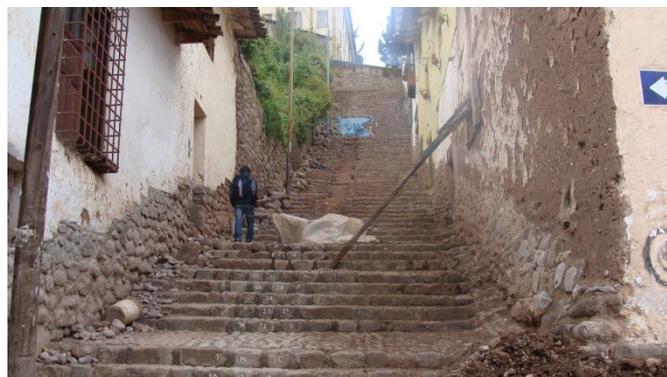
- Este ambiente urbano de uso peatonal, es una cuesta cuya sección de vía es amplia. Presenta características singulares debido a la fachada del lado noroeste es un andén inca, que presenta forma de cerco perimétrico, contrariamente la fachada sur este muestra inmuebles de dos niveles coloniales y contemporáneos. Este ambiente urbano posee bajo flujo peatonal debido a las actividades que se realizan, en su mayoría de uso residencial.

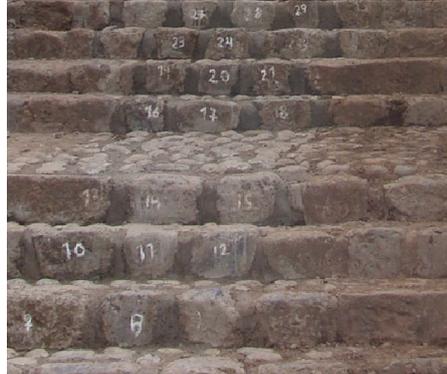
- **ÁREA POR SECTOR (361):**
 - SECTOR 01: 0m².
 - SECTOR 02: 0m².
 - SECTOR 03: 0 m².
 - SECTOR 04: 351.11 m².
- **CARACTERIZACIÓN DE PISOS – MATERIAL (360):**
 - SECTOR 4: la calzada esta empedrada y algunos sectores son de canto rodado.

EMPEDRADO Y CANTO RODADO.

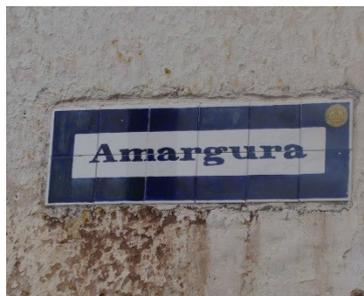
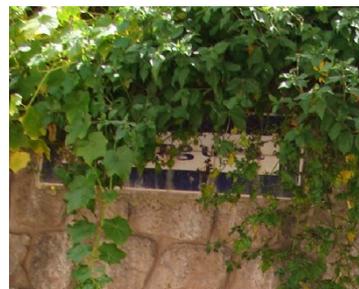
- **SEÑALIZACIÓN (363):** Este ambiente cuenta con 2 unidades de señalización distribuidas de la siguiente forma:
 - Sector 3: 2 unidades en muro.

SEÑALIZACION EN EL MURO

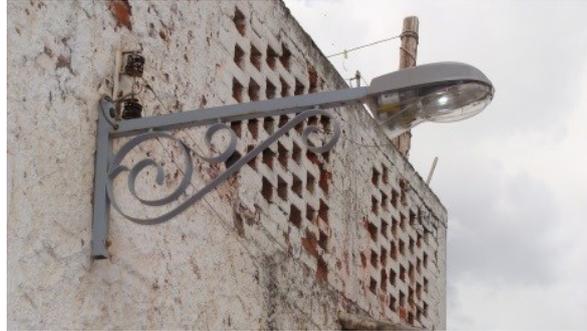
- Sector 1: 2 pastorales.
 - Sector 2: 2 pastorales.

PASTORAL

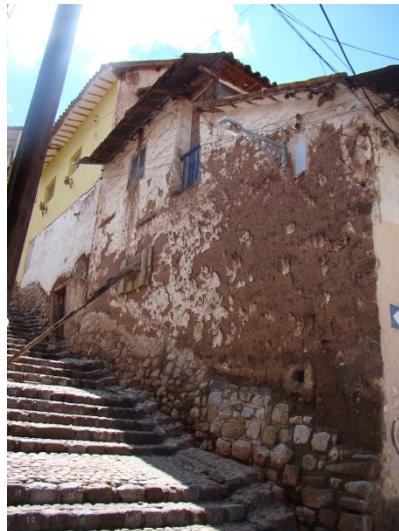
Este ambiente urbano a nivel general presenta un estado de conservación regular.

- Sector 1: Regular.
- Sector 2: Regular.
- Sector 3: Regular.
- Sector 4: Regular.

INMUEBLE UBICADO EN EL SECTOR 2, EN MAL ESTADO DE CONSERVACION

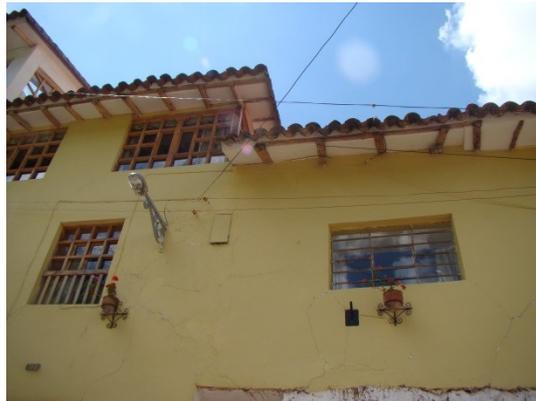
- **VISUAL (386):**
 - Instalaciones Aéreas: La contaminación por instalaciones aéreas es media en todos los sectores.
 - Sector 1: Media
 - Sector 2: Media
 - Sector 3: Media
 - Sector 4: Media

INSTALACIONES AEREAS-CABLEADO EN FACHADAS Y ATRAVESANDO LA VIA

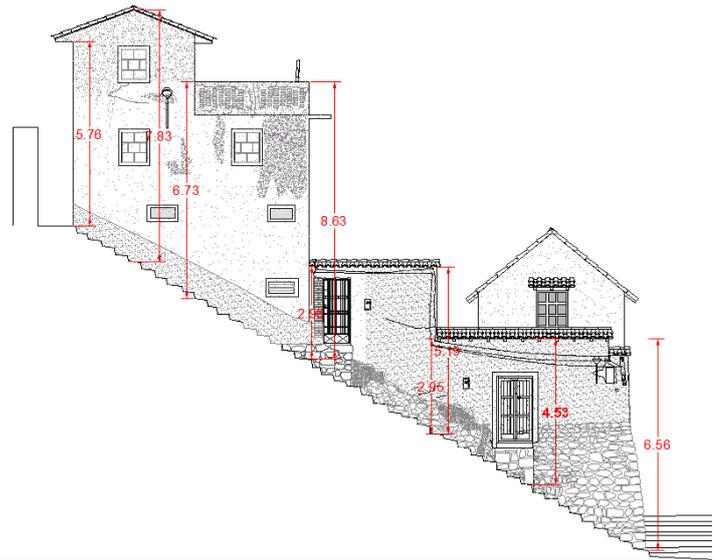
SEGUNDO BLOQUE

- ALTURA MÍNIMA: 2.90 Ms.
- ALTURA MEDIA : 4.53 Ms.
- ALTURA MÁXIMA: 6.56 Ms

- ELEMENTOS ESTRUCTURALES:
 - Muros : 1 de ladrillo (presenta partes de adobe y de piedra en el segundo bloque)
 - Cubiertas : 1 de teja.

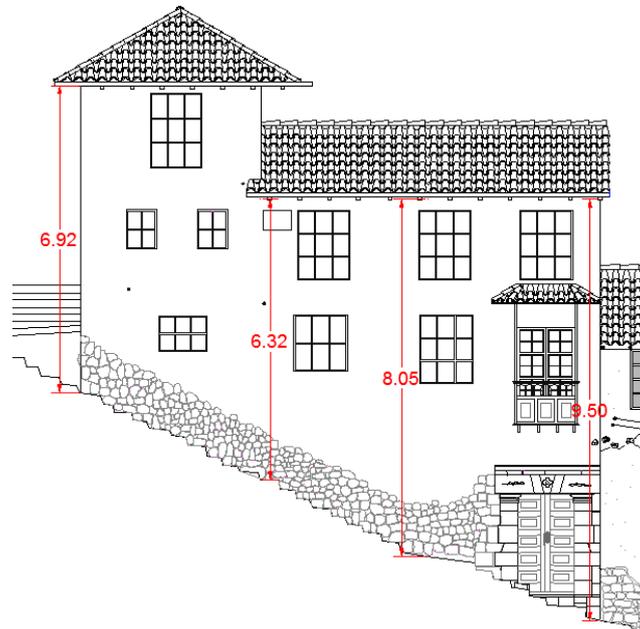
U.C. 01:

- ALTURA MÍNIMA: 6.32 Ms.
- ALTURA MEDIA: 8.05 Ms.
- ALTURA MÁXIMA: 9.50 Ms.

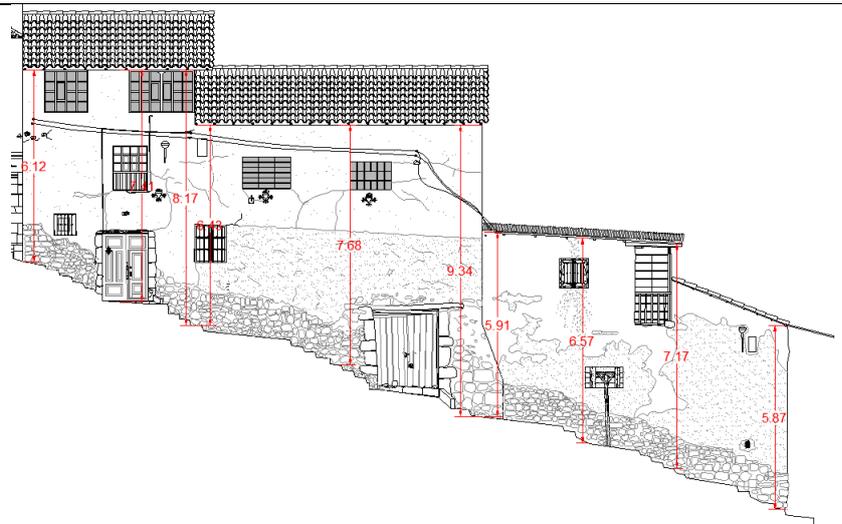
TERCER BLOQUE

- ALTURA MÍNIMA: 5.91 Ms.
- ALTURA MEDIA : 6.57 Ms.
- ALTURA MÁXIMA: 7.17 Ms

- **ELEMENTOS ESTRUCTURALES:**
 - Muros : 1 de concreto y 1 de adobe-piedra.
 - Cubierta : 2 de teja (una de los inmuebles se encuentra parcialmente cubierto por una plancha de zinc).
