MUNICIPALIDAD DEL CUSCO

GERENCIA DE DESARROLLO URBANO Y RURAL  
SUB GERENCIA DE GESTIÓN DEL CENTRO HISTÓRICO  
PROYECTO "MEJORAMIENTO DE LA GESTIÓN Y MANEJO DEL CENTRO HISTÓRICO DEL CUSCO"

## **AMBIENTE URBANO - CALLE ARRAYANNIYOC**

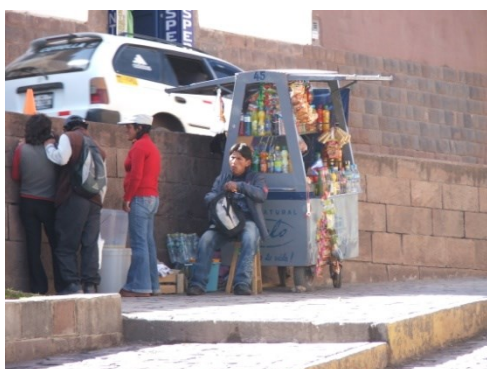
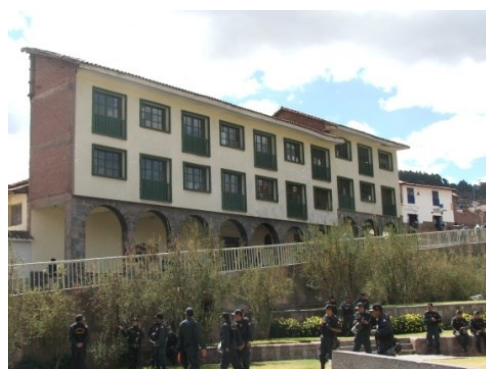
- Eventual: Este tipo de comercio está representado por la venta de golosinas y otros debido a la presencia del Colegio Las Mercedes.
- Itinerante: Debido a la presencia el Centro Arqueológico del Qorikancha la presencia de comerciantes y artesanos es constante pero no es permanente.
- De Servicio: representado por el Colegio "Las Mercedes".

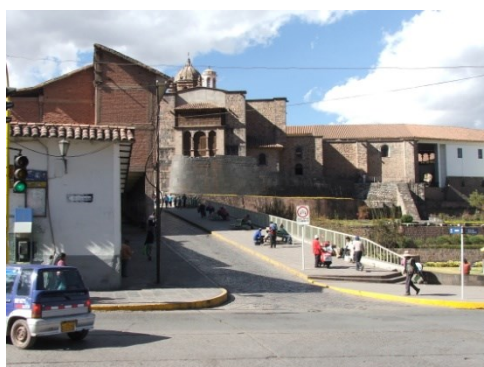
VÍA MIXTA

- **Vía Mixta:** Vía vehicular de un solo sentido y un área de circulación peatonal y descanso adyacente al Korikancha.

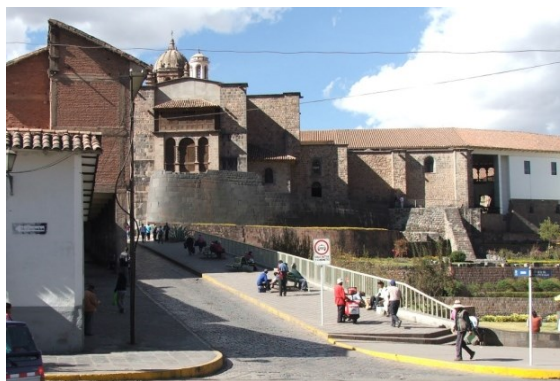
ESCENA URBANA

- **ESCENA URBANA (398):** Este es un espacio de contemplación Qorikancha y de descanso, ingreso hacia la Plazoleta Santo Domingo que acoge a los visitantes para su permanencia, dotando al paisaje urbano de vida y colorido. Ambiente que es dominado por el volumen del templo de Santo Domingo.

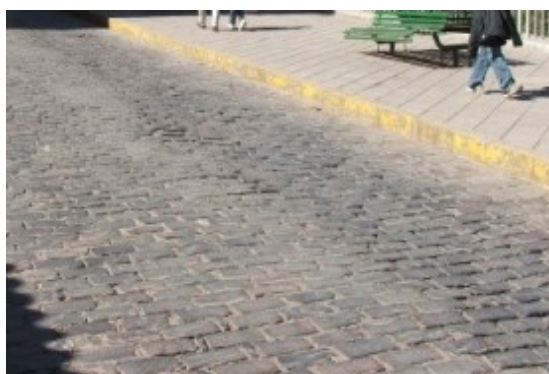
- **CONDICIÓN (360):** Este ítem nos proporciona la clase o condición del espacio público por sectores.
  - Sector 1 : Cuya condición : Fachada y acera
  - Sector 2 : Cuya condición : Acera
  - Sector 3: Cuya condición : Calzada
- **ÁREA POR SECTOR (361):**
  - Sector 1: 240,56 m.
  - Sector 2: 260,1 m.
  - Sector 3: 254,94 m.
- **CARACTERIZACIÓN DE PISOS – MATERIAL (362):**
  - Sector 1: Por su condición de acera, presenta un acabado con concreto y lajas de piedra regular hacia el frontis del Colegio Las Mercedes.
  - Sector 2: Por su condición de acera está compuesto por lajas de piedra regular.
  - Sector 3: Por su condición de calzada presenta cavado con bloques de adoquín.

PISO CON ADOQUINES DE PIEDRA

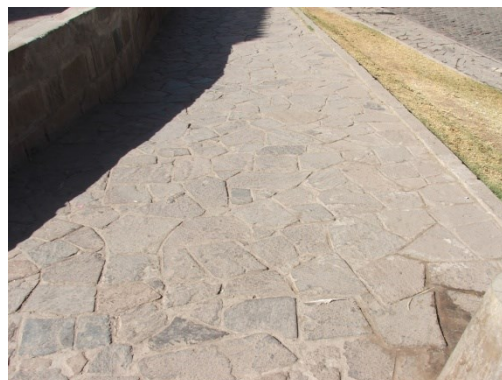
PISO CON LAJAS IRREGULARES DE PIEDRA

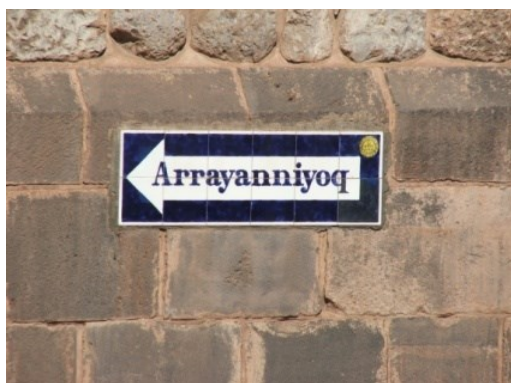
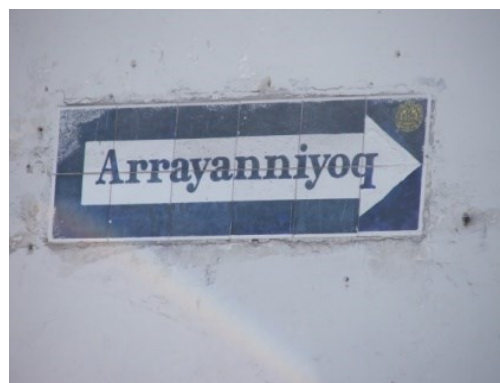
- **SEÑALIZACIÓN (363):** Existen tres unidades de señalización ubicados en los muros y en postes, para la identificación del ambiente urbano, distribuidos de la siguiente forma.
  - Sector 1: 1 unidad en muro.
  - Sector 2: 1 unidad en muro 2 unidades en poste

SEÑALIZACION EN MURO

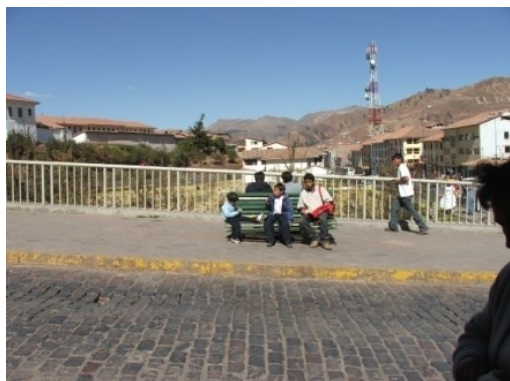
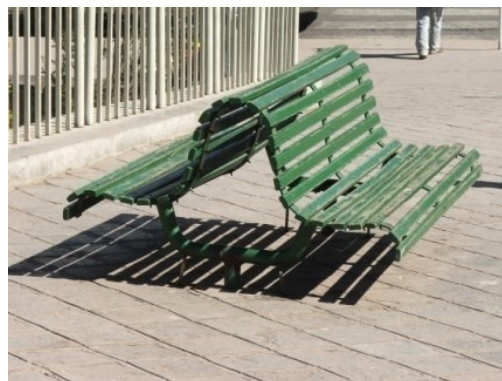
- **DESCANSO (369):** Este espacio público cuenta 3 unidades de descanso de madera ubicados todos en el sector 2.

- Sector 2: 3 bancas de madera

BANCAS

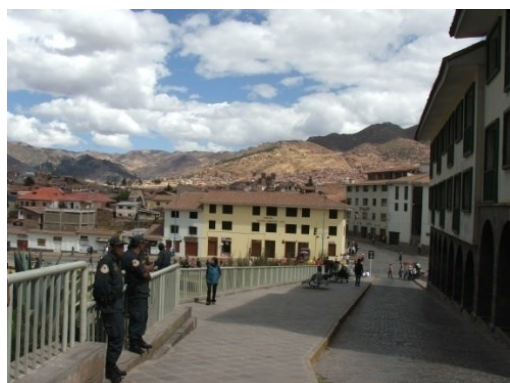
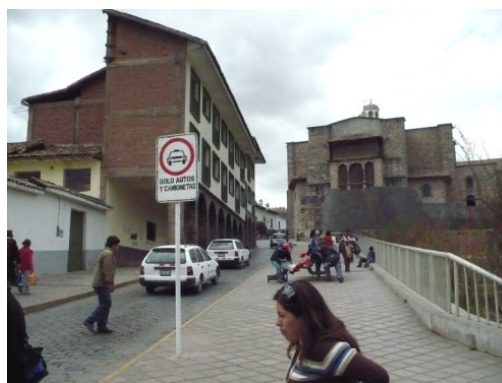
- **ESTADO DE CONSERVACIÓN (215):** El estado de conservación de este ambiente urbano a pesar del alto tránsito vehicular y peatonal al cual está sometido dicho ambiente por ser un espacio de contemplación y descanso, este se encuentra en regular de conservación, siendo los mayores elementos perturbantes el tránsito vehicular y las actividades comerciales eventuales enfocadas al turismo.

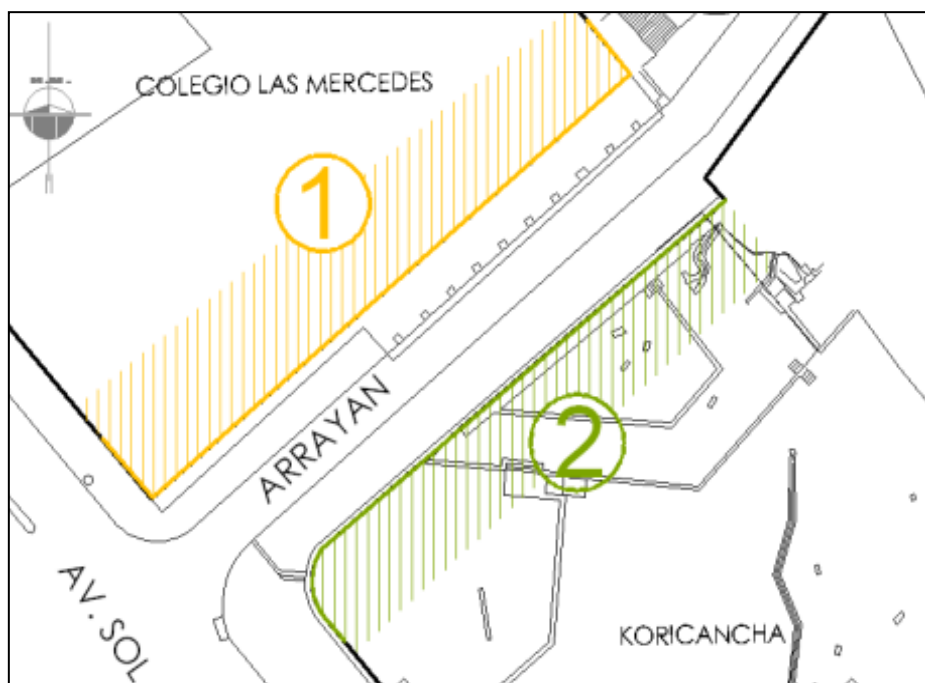
- **SECTORES(1):** La sectorización corresponde a las 2 fachadas que delimitan dicho espacio público, conformadas por:
  - **Sector 1:** Fachada Nor-Este, que tiene por límites la Plazoleta Santo Domingo y la Avenida El Sol.
  - **Sector 2:** Fachada Sur-Este, que tiene por límite la Avenida el Sol y el templo de Santo Domingo.
- **PLANO SECTORIZADO (396):**

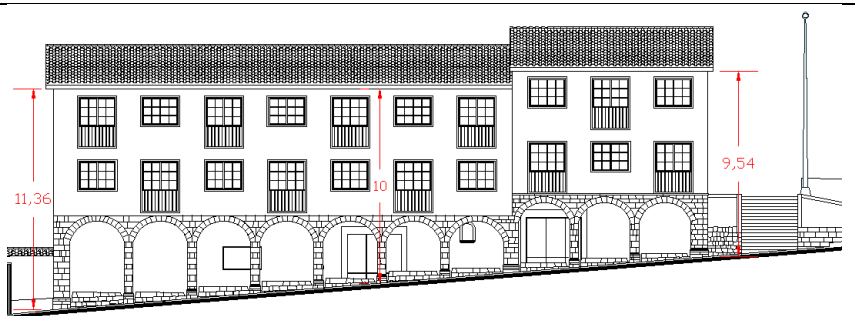
#### **U.C. 02:**

- Altura mínima : 9.54 Ms
- Altura media : 10.00 Ms.
- Altura Máxima: 11.36 Ms.

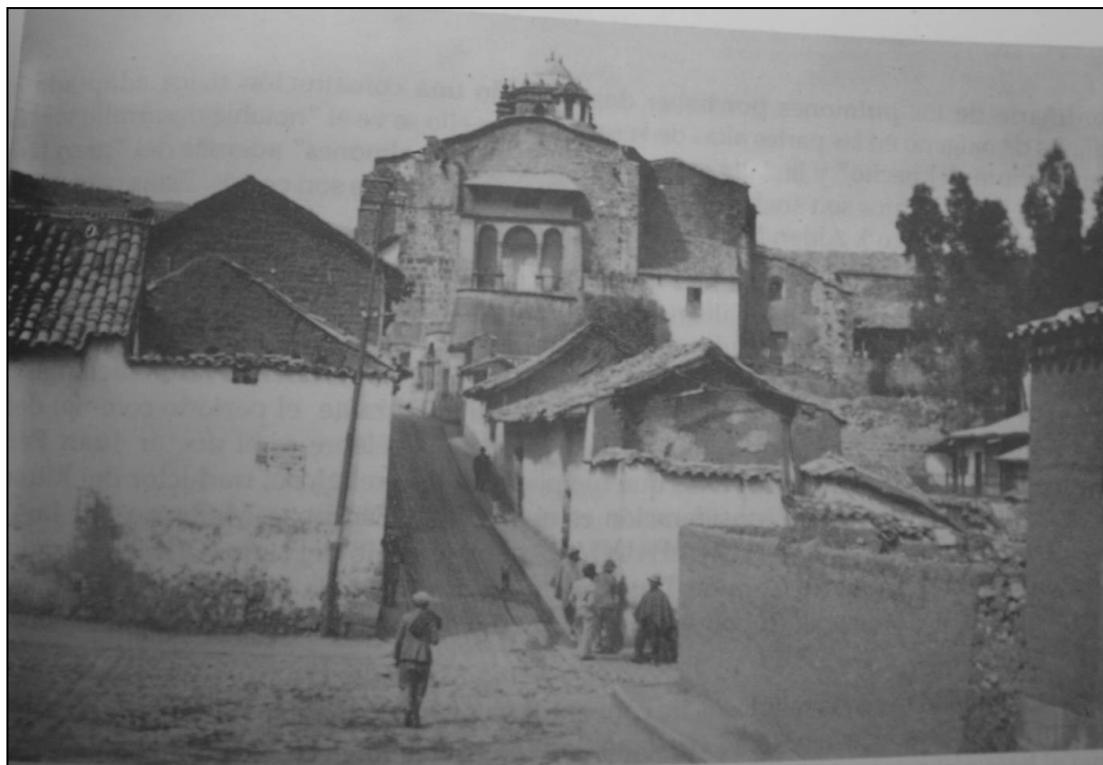
***Imagen de inicios del Siglo XX del Puente del Rosario y la Cuesta de la Calle Arrayanniyoc las mismas que se encuentran colindantes al Templo Dominico de Santo Domingo, ambiente urbano que en sus inicios perteneció al conjunto arquitectónico del Coricancha.***

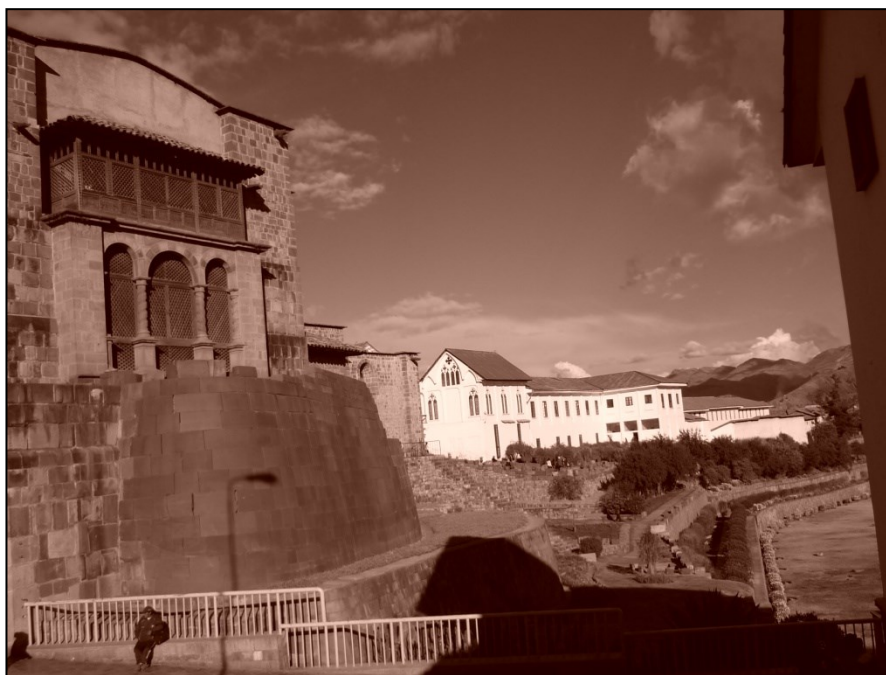
***Extremo del Templo del Coricancha donde de acuerdo a las informaciones de los cronistas debió de haberse encontrado inmerso los jardines del sol, la misma que posteriormente debió de haber sido parte integrante de la hacienda Arrayanniyoc, la misma que posteriormente dio la génesis a la mencionada vía.***
