MUNICIPALIDAD DEL CUSCO

GERENCIA DE DESARROLLO URBANO Y RURAL
SUB GERENCIA DE GESTIÓN DEL CENTRO HISTÓRICO
PROYECTO "MEJORAMIENTO DE LA GESTIÓN Y MANEJO DEL CENTRO HISTÓRICO DEL CUSCO"

AMBIENTE URBANO –CALLE AYACUCHO (1^{era} Cdra. entre Av. Sol- Calle San Andrés)

AMBIENTE URBANO - CALLE AYACUCHO

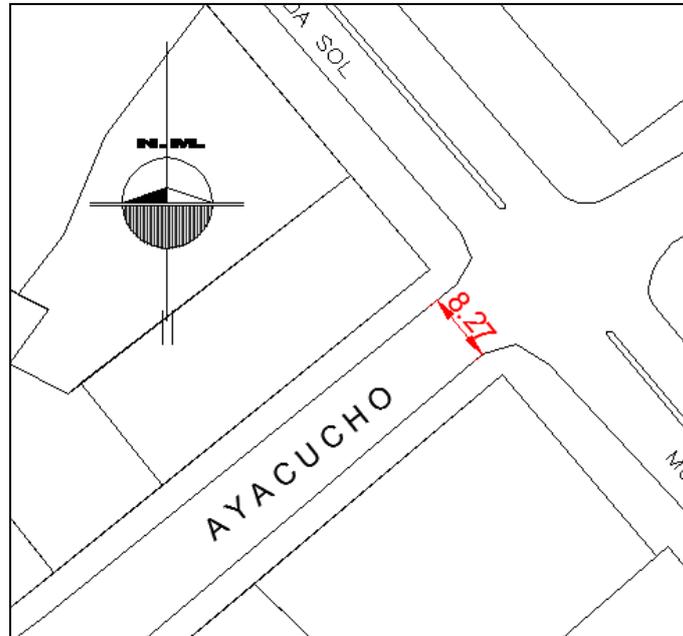
1.- PRIMER CORTE:

Determinado en la esquina con la Av. el Sol:

- Av. el Sol: 8.27 ml.

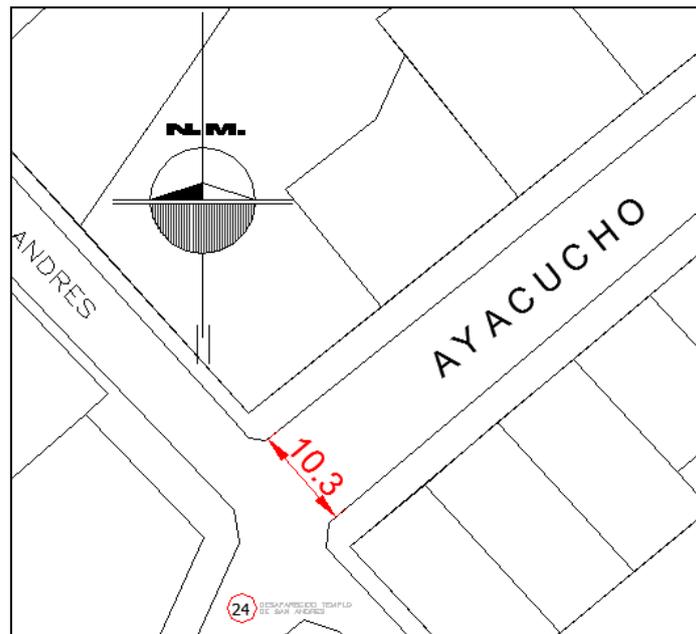
2.- SEGUNDO CORTE:

Determinado en la esquina con la Calle San Andrés, con una longitud de 10.30 ml.

- Calle San Andrés: 10.30 ml.

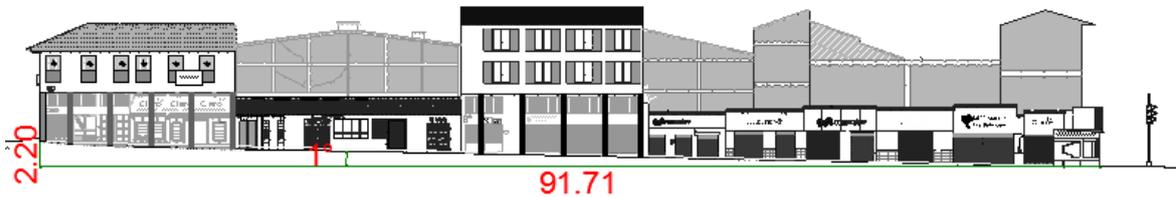
SECTOR 1: FACHADA NOR-OESTE

- Fachada determinada desde el límite con la Calle San Andrés hasta la esquina con la Av. el Sol.

- PENDIENTE : 1°
- ALTURA DE PENDIENTE : 2.20 m.
- DISTANCIA : 91.71 m.

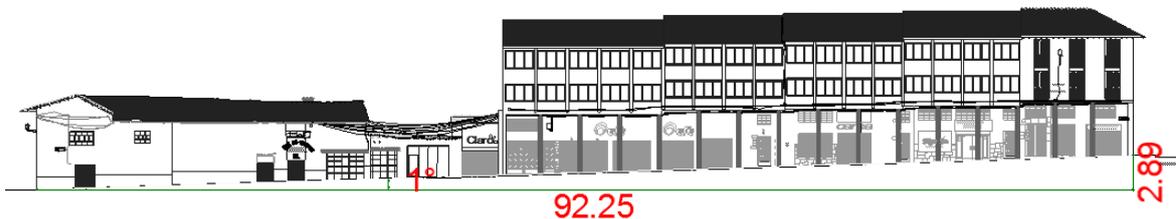
SECTOR 2: FACHADA SUR-ESTE

- Fachada empezando por el límite con la Av. el Sol hasta la esquina con la Calle San Andrés.

- PENDIENTE : 1°
- ALTURA DE PENDIENTE : 2.89 m.
- DISTANCIA : 92.25 m.

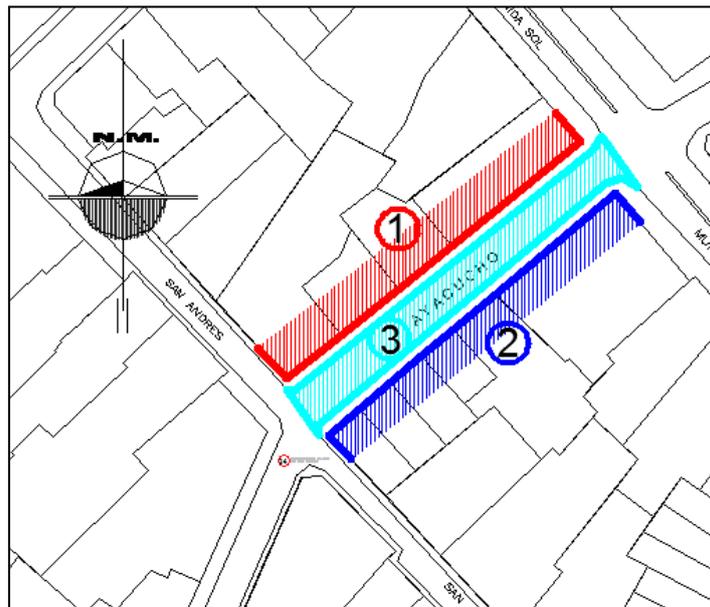
- **PLANO DE SECTORIZACIÓN (396):** En este plano ubicamos e identificamos los siguientes sectores a catalogar.

SECTOR 1: Fachada Nor-Oeste conformada por las unidades de catalogación dentro del límite de la Calle San Andrés hasta la esquina con la Av. el Sol.

SECTOR 2: Fachada Sur-Este conformada por las unidades de catalogación dentro del límite de la Av. el Sol hasta la esquina con la Calle San Andrés.

SECTOR 3: Sector determinado por la calzada.

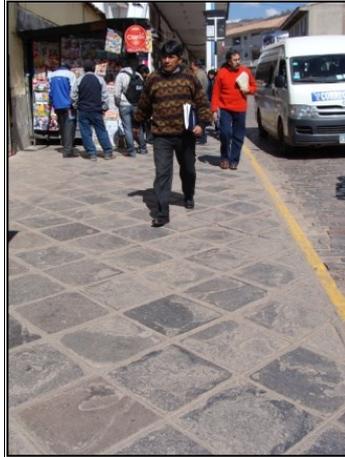
PISO DE LAJA REGULAR DE PIEDRA

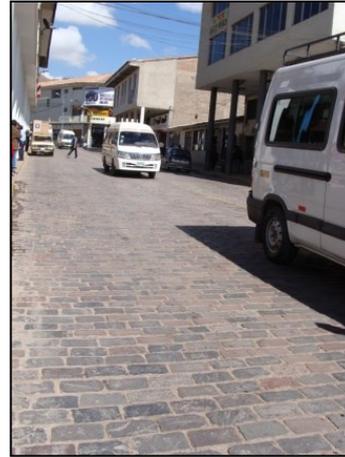
CALZADA DE ADOQUINES DE PIEDRA.

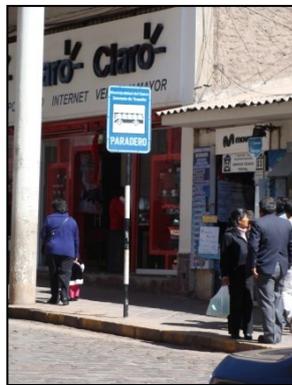
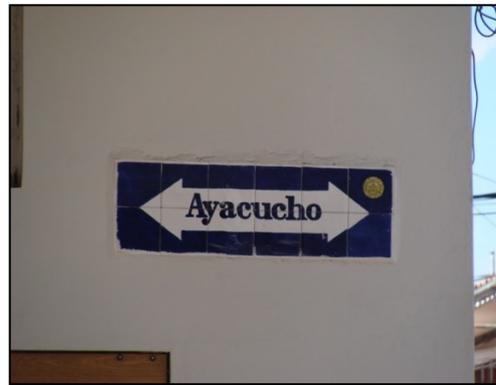
Este ambiente urbano cuenta con 5 unidades de señalización distribuidas de la siguiente forma:

- Sector 1: 1 en muro, 1 en poste.
- Sector 2: 2 en muro, 1 en poste.

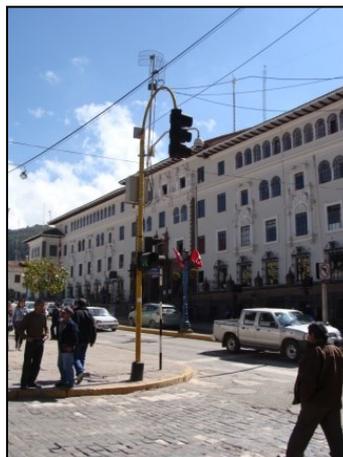
Este ambiente urbano cuenta con 2 unidades de semáforos distribuidas de la siguiente forma:

- Sector 1: 1 vehicular, 1 peatonal.

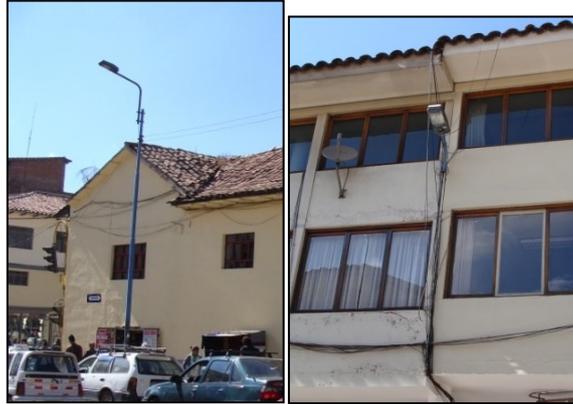
- **ILUMINACIÓN (365):**
 Este ambiente urbano cuenta con 4 unidades de iluminación distribuidas de la siguiente forma:
 - Sector 2: 2 pastorales, 2 postes

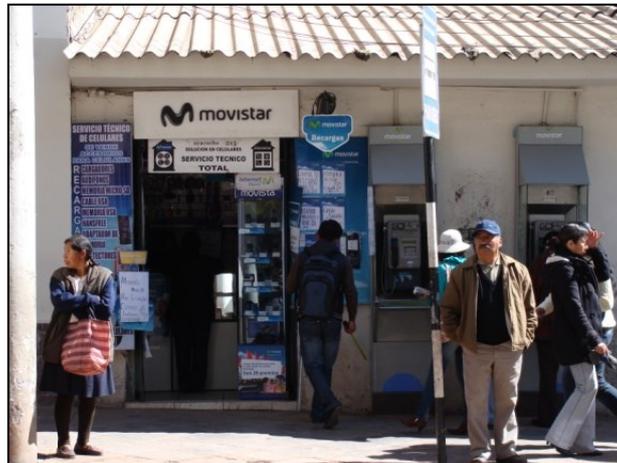
- **COMUNICACIÓN (367):**
 Este ambiente urbano cuenta con 2 módulos de teléfono distribuidas de la siguiente forma:
 - Sector 1: 2 Módulos de teléfono.

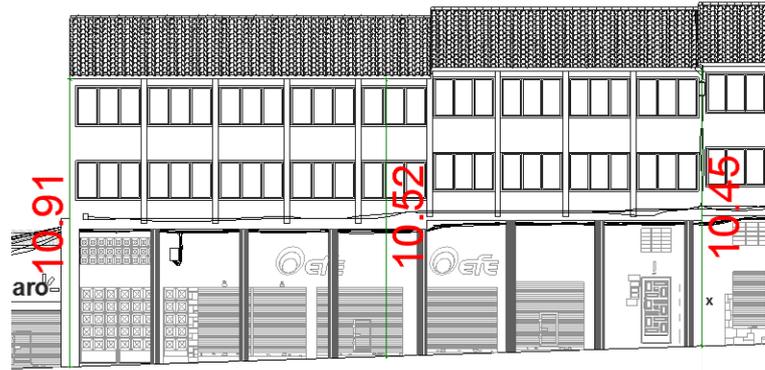
U.C. 03:

- ALTURA MÍNIMA: 10.45 Ms.
- ALTURA MEDIA : 10.52 Ms.
- ALTURA MÁXIMA: 10.91 Ms.

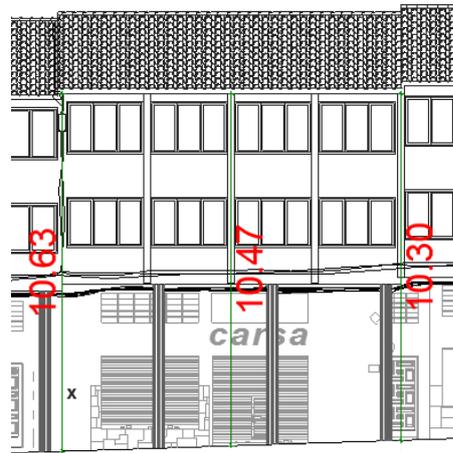
U.C. 04:

- ALTURA MÍNIMA: 10.30 Ms.
- ALTURA MEDIA : 10.47 Ms.
- ALTURA MÁXIMA: 10.63 Ms.

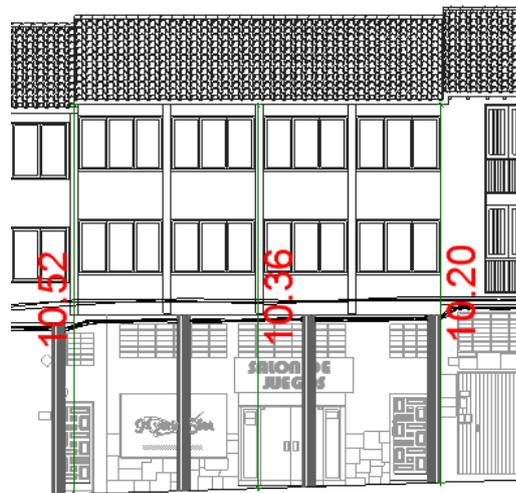
U.C. 05:

- ALTURA MÍNIMA: 10.20 Ms.
- ALTURA MEDIA : 10.36 Ms.
- ALTURA MÁXIMA: 10.52 Ms.

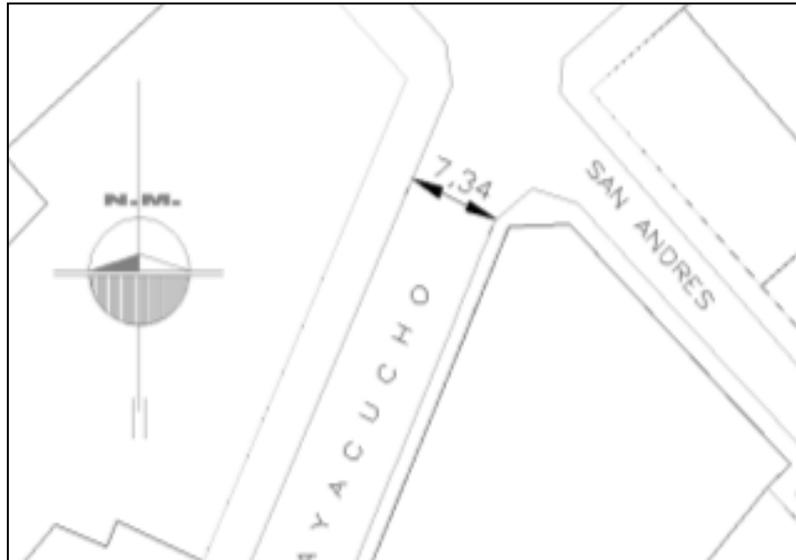
1.-PRIMER CORTE:

Determinado en el límite con la intersección de la calle:

- Calle San Andrés : 7.34 ml.

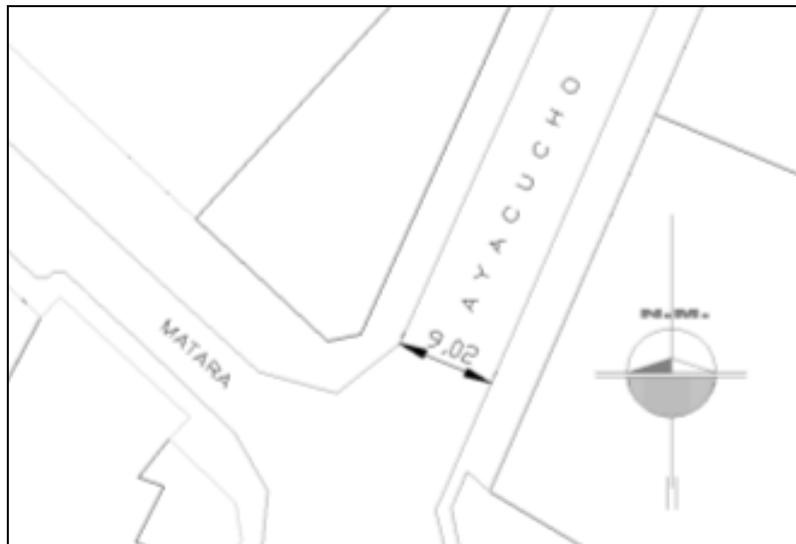
2.- SEGUNDO CORTE:

Determinado en el límite con la intersección de la calle:

- Calle Matara : 9.02 ml.

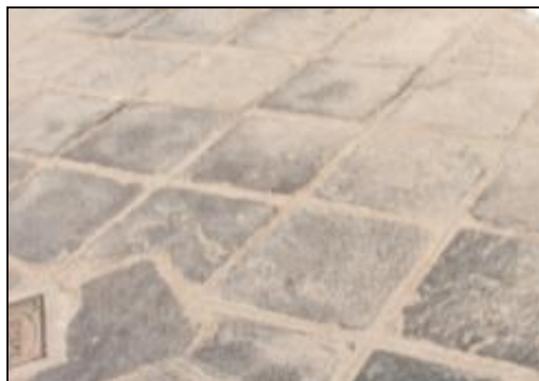
LAJA REGULAR

- LOS SECTORES 1 Y 2 :
Estos sectores están constituidos por lajas de piedra regular.

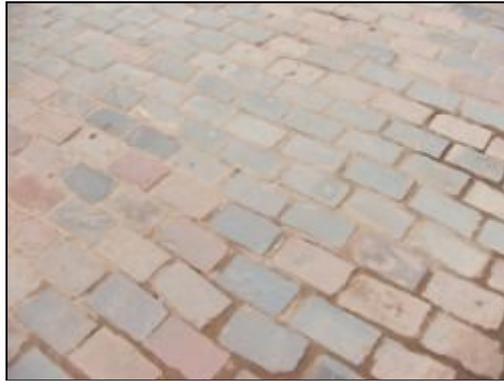
- SECTOR 6: la calzada está constituida por concreto.

ADOQUÍN DE PIEDRA

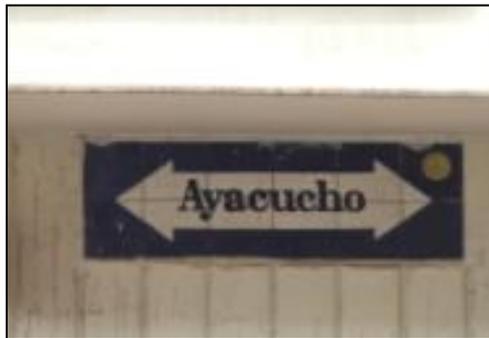
Este ambiente urbano cuenta con 6 unidades de señalización distribuidas de la siguiente forma:

- Sector 1: 2 unidades en muro, 1 unidad pastoral.
- Sector 2: 2 unidades en muro, 1 unidad pastoral.

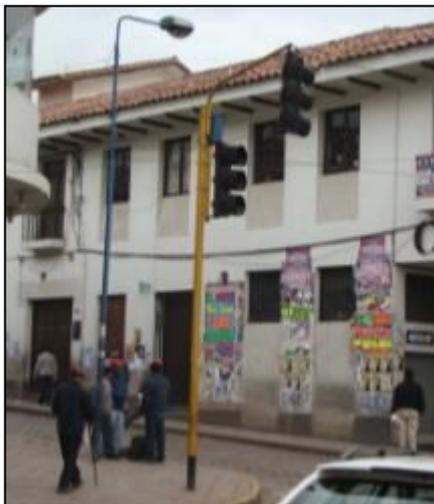
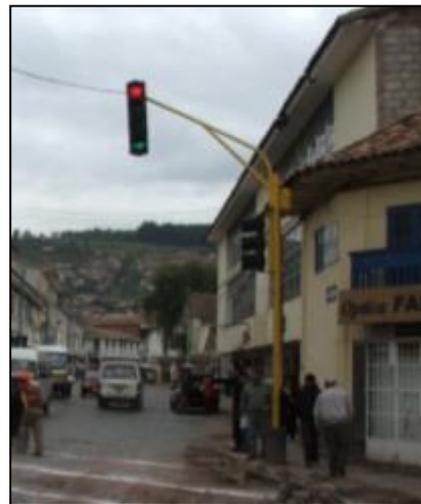
Este ambiente urbano cuenta 2 unidades distribuidos de la siguiente forma:

- Sector 1: 1 unidad.
- Sector 3 : 1 unidad

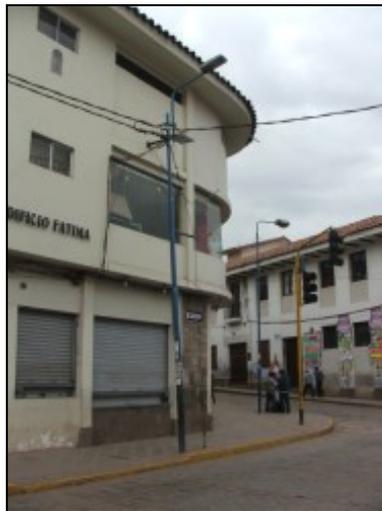
Este ambiente urbano cuenta 7 unidades de iluminación distribuidos de la siguiente forma:

- Sector 2: 7 postes de iluminación.

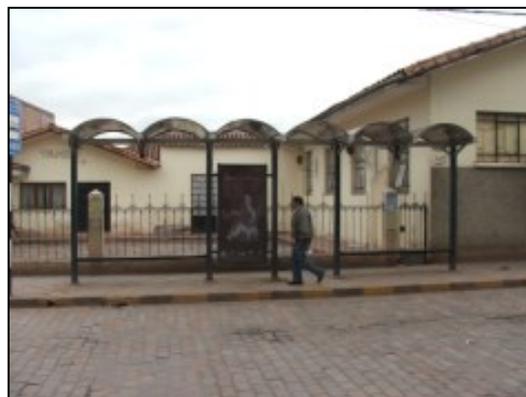
Este ambiente urbano cuenta con: Paradero de servicio de buses.

- Sector 1: 1 unidad
- Sector 2: 1 unidad

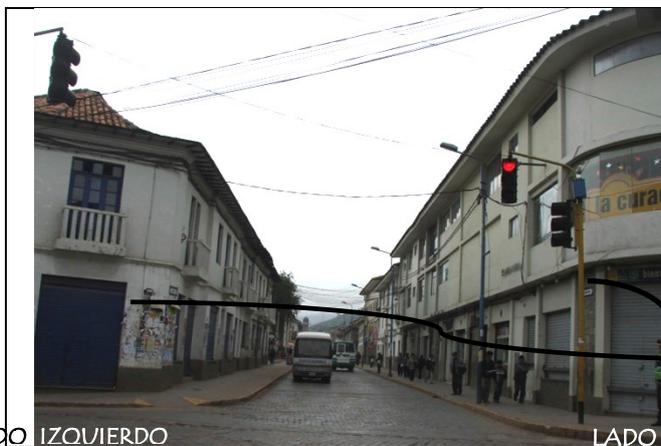
UBICACIÓN EN PLANTA

EL AMBIENTE ESTÁ DEFINIDO EN FORMA LONGITUDINAL POR LAS EDIFICACIONES QUE BORDEAN EN FORMA PARALELA.

EXISTEN EDIFICACIONES DE DISTINTO TAMAÑO Y ALTURA, HACIENDO UN PERFIL IRREGULAR. EN BORDE Y ALTURA

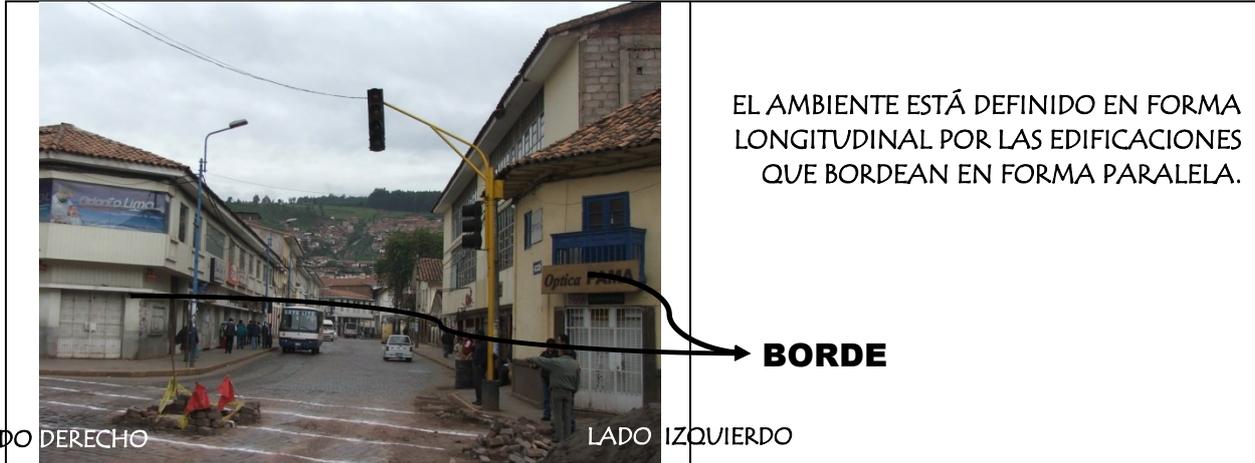
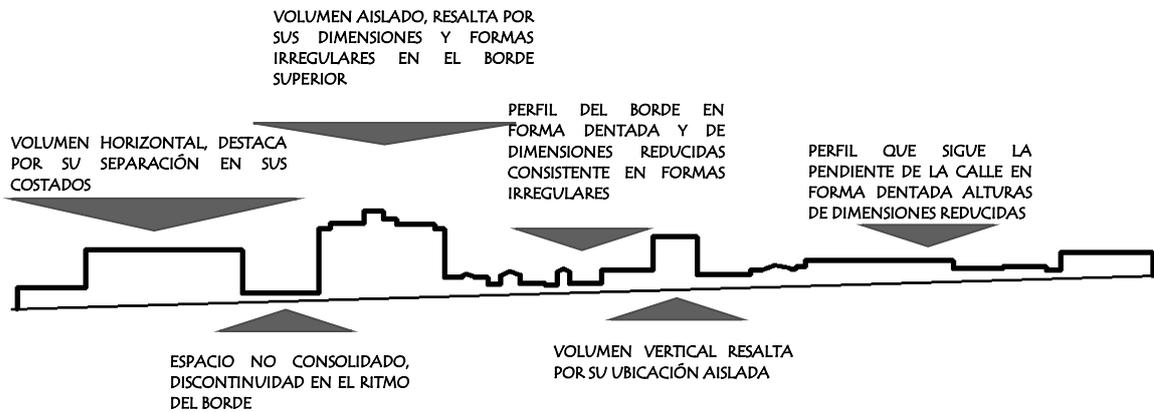
PERFIL Y FACHADA DE LA VOLUMETRIA DEL LADO DERECHO

LOS BORDES SON ASIMÉTRICOS, EXISTIENDO VARIEDAD DE TAMAÑOS Y FORMAS EN LOS EDIFICIOS.

EL RITMO DEL BORDE ES DESORDENADO DEBIDO A QUE LOS EDIFICIOS QUE TIENEN UNA ALTURA CONSIDERABLE SE ENCUENTRAN AISLADOS Y SOBRESALEN EN FORMA INDIVIDUAL

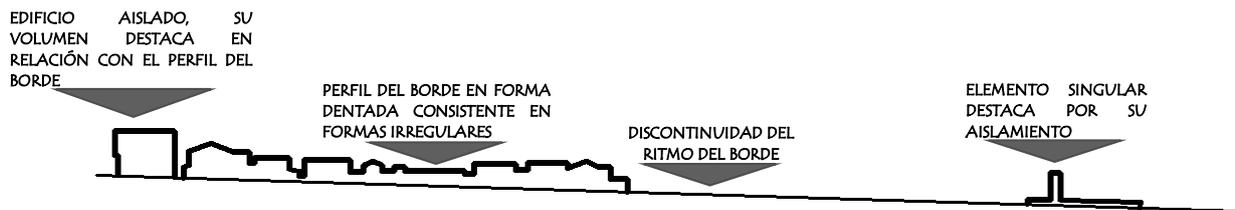
PERFIL Y FACHADA DE LA VOLUMETRIA DEL LADO IZQUIERDO

SE PUEDE APRECIAR UN CIERTO ORDEN EN EL BORDE DEBIDO A QUE LA MAYORIA DE EDIFICACIONES COMPARTEN ALTURAS Y FORMAS PROMEDIO.

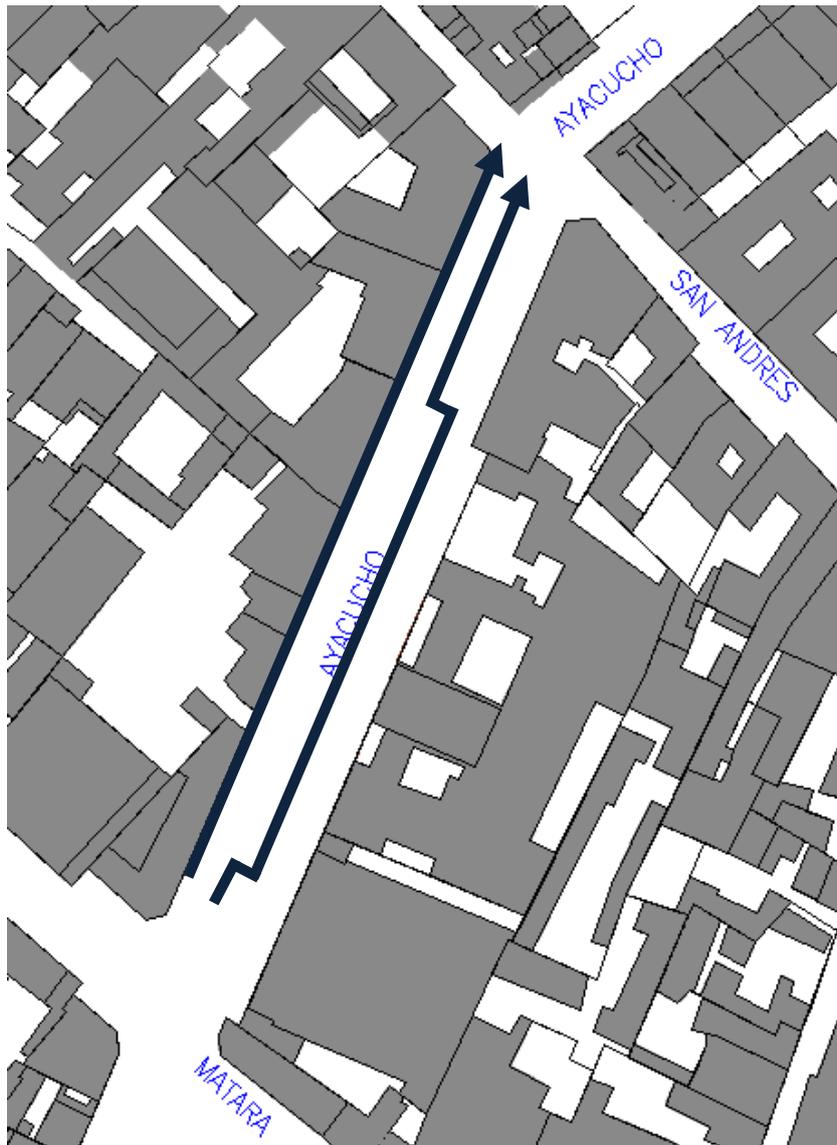
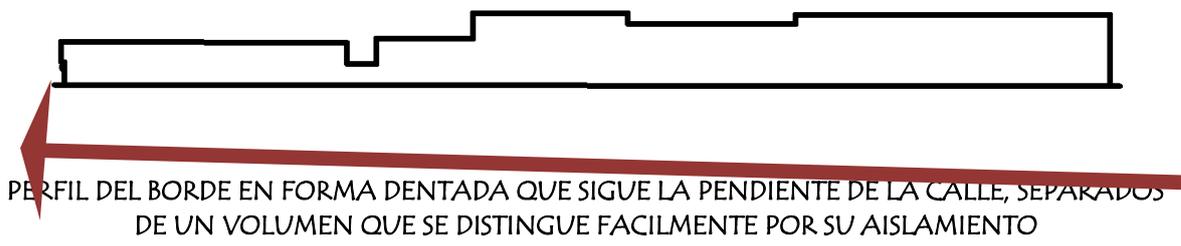
1.2.- FORMA

ESPACIO LINEAL COMPUESTO DE DOS PARTES, DE TAL FORMA QUE DOS FLANCOS ESTÁN DOBLADOS EN FORMA VERTICAL PARALELAMENTE EN EL SEGUNDO TRAMO LA FORMA SE BIFURCA, GENERANDO UNA SENSACIÓN DE AMPLITUD HACIA EL ÁREA VERDE, BORDE DERECHO DE FORMA DENTADA E IRREGULAR

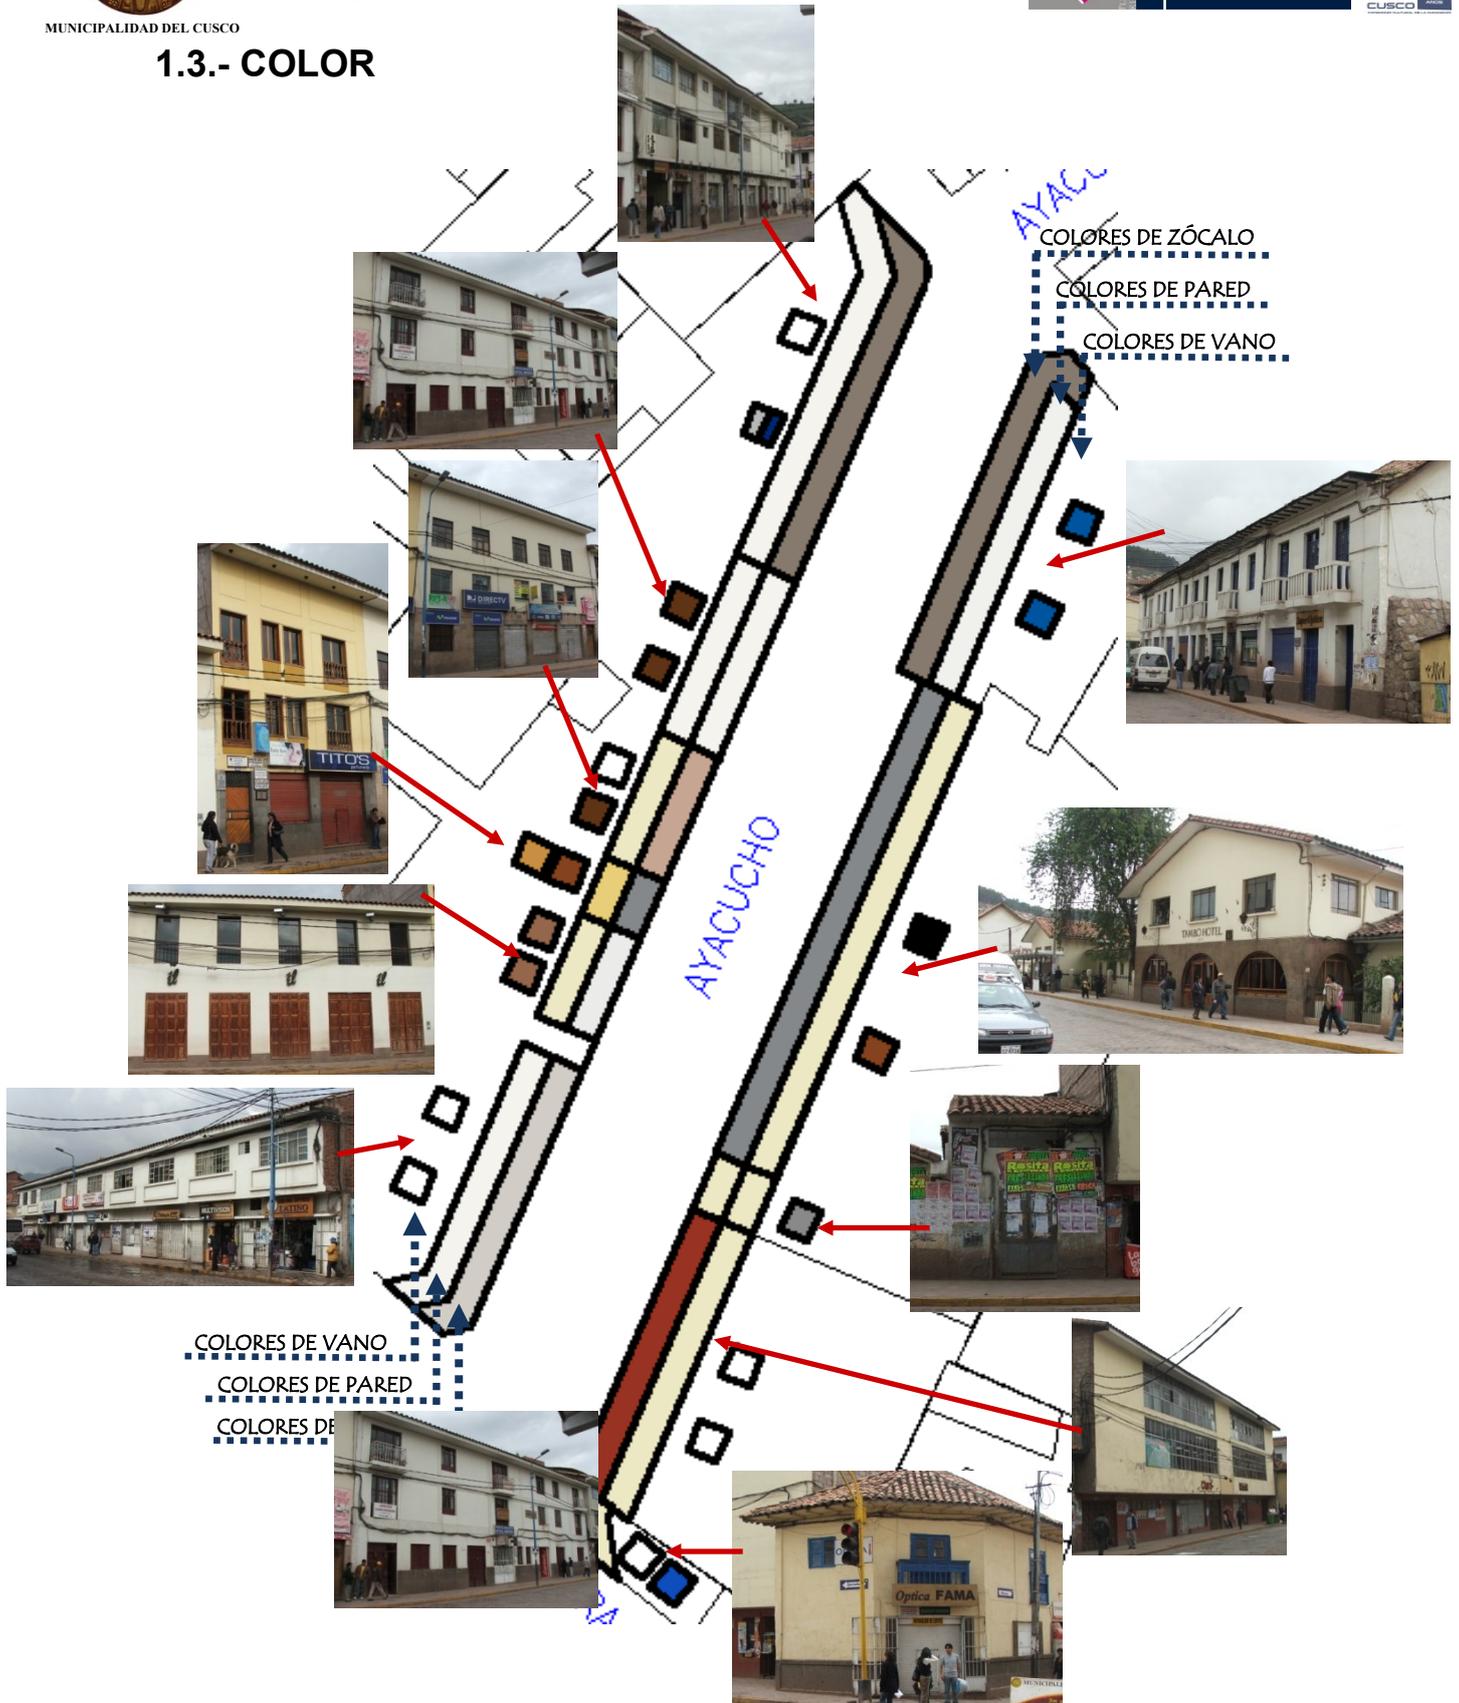
1.3.- COLOR

GAMA CROMÁTICA DIVERSA, SIN SECUENCIA NI ORDEN, LOS COLORES DE LAS FACHADAS VARIAN ENTRE EL BLANCO, BEIGE, CREMAS Y AMARILLOS. LOS ZOCALOS VARIAN ENTRE GRISES, OCRE Y CREMAS. LOS VANOS POSEEN UNA CARPINTERÍA QUE EN MAYOR PARTE ES DE COLOR MARRÓN Y GAMA DE ÉSTE.

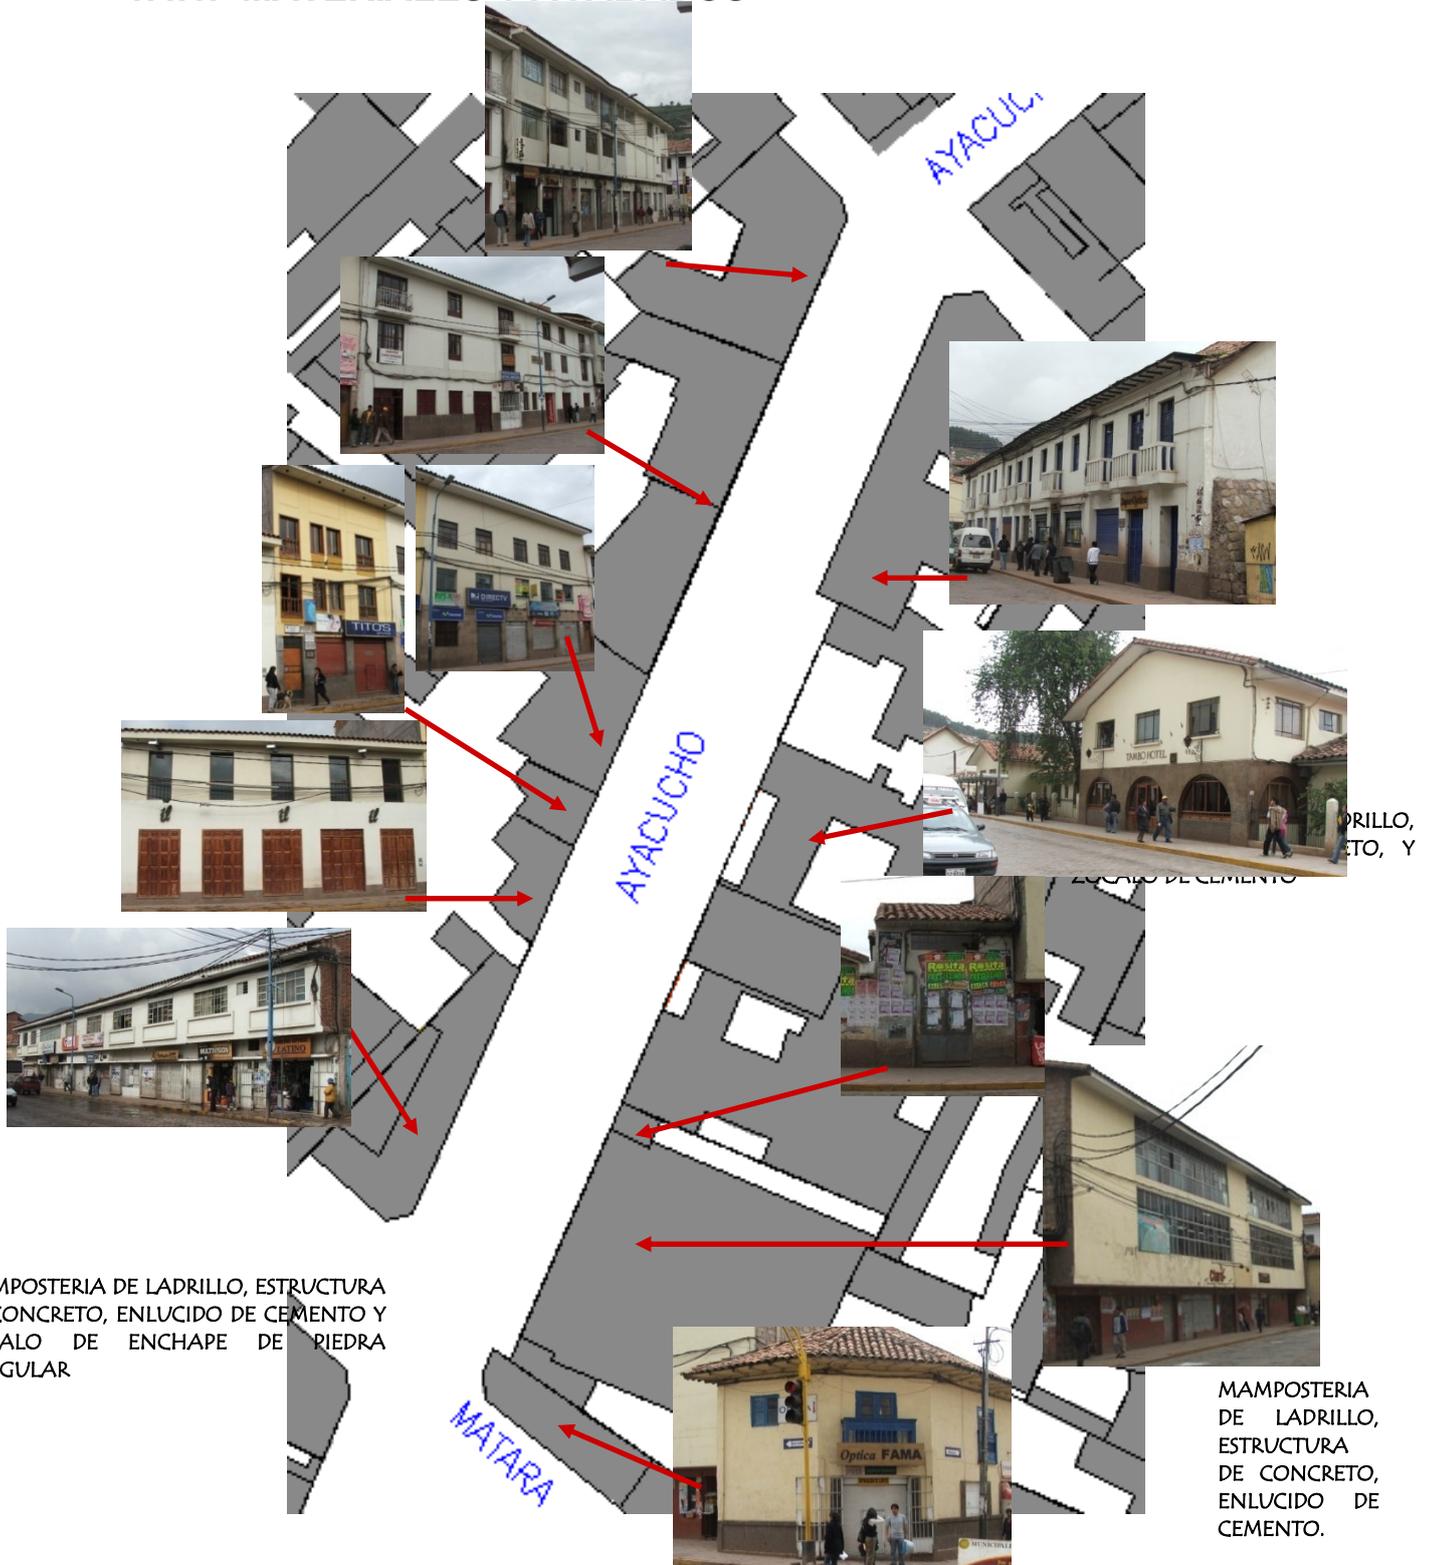
1.4.1.- MATERIALES Y ACABADOS

LAS EDIFICACIONES EN SU TOTALIDAD ESTÁN CONSTRUIDAS EN MAMPOSTERIA DE LADRILLO Y ESTRUCTURA DE CONCRETO ARMADO. LA TEXTURA ESTÁ ENLUCIDA EN CEMENTO.

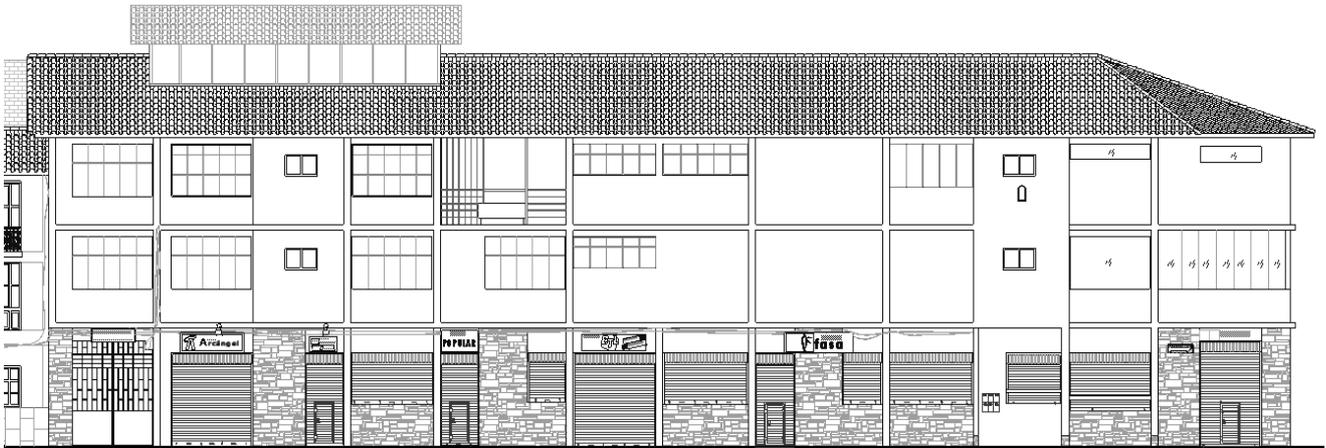
PREDOMINANCIA DE VACIOS SOBRE EL PARAMENTO LLENO, LOS BALCONES SON VOLÚMENES QUE SE DESPLAZAN HACIA ADELANTE, DIVERSIDAD DE FORMAS DE VANOS DISTRIBUIDOS POR FRANJAS HORIZONTALES. LA PORTADA JERARQUIZA EL INGRESO PRINCIPAL

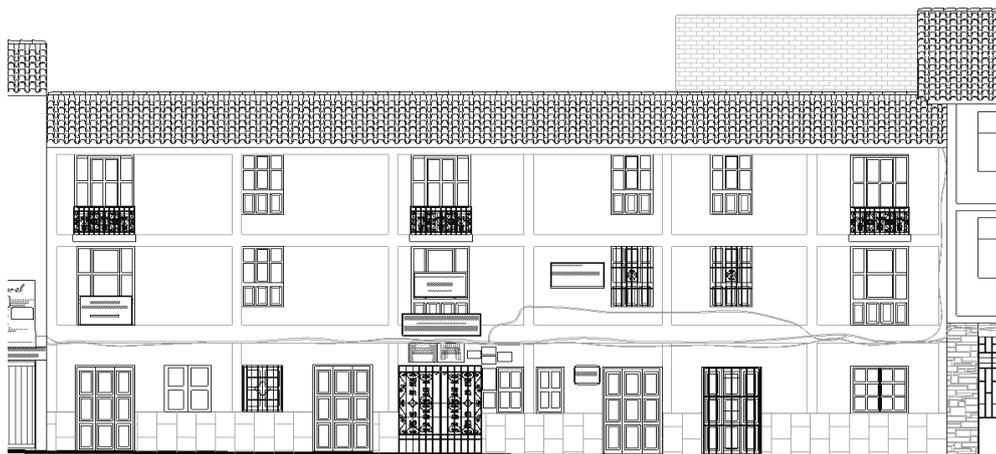
ELEMENTOS HORIZONTALES, PREDOMINANCIA DE LLENOS SOBRE VACIOS, VANOS HORIZONTALES UBICADOS ASIMÉTRICAMENTE, DESTACA EL AVISAJE POR SU MAGNITUD.

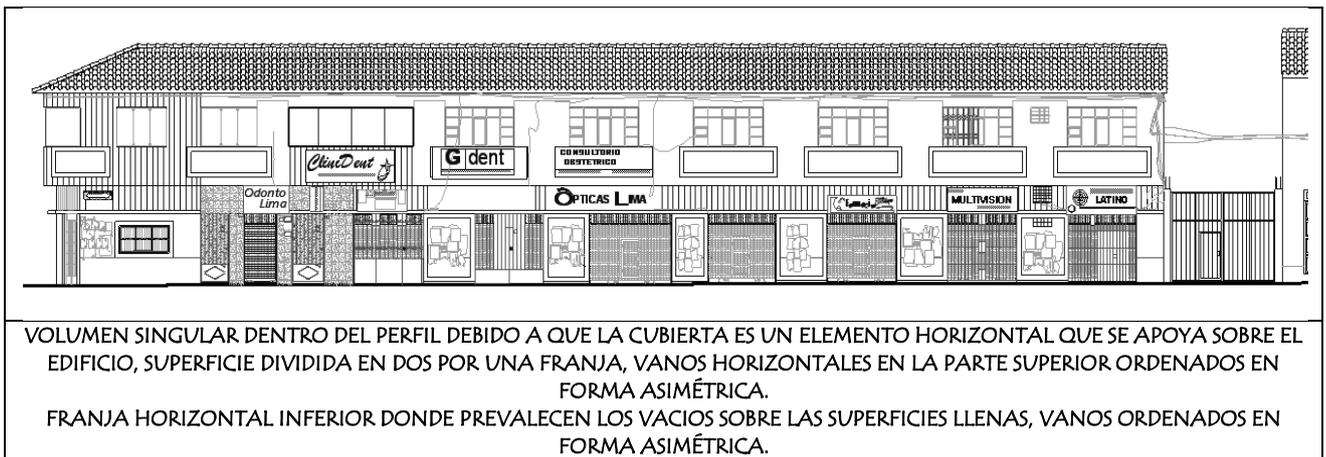
VOLUMENES DE MENOR ESCALA Y AISLADOS UNOS DE OTROS, DISTRIBUIDOS ARMÓNICAMENTE, HACEN UN PERFIL UNIFORME Y COMPARTEN LAS CARACTERÍSTICAS FORMALES.
PRESENCIA DE VOLUMENES VERTICALES ADELANTADOS Y CORONADOS CON TIMPANOS, INTENCIÓN DE UNIFORMIZAR LA IMAGEN.
SERIE DE FORMAS SIMILARES, PLANOS QUE SE ALEJAN DEL CONTINUUM PLANIMÉTRICO GENERAN LA PRESENCIA DE RETIROS, EQUILIBRIO ENTRE SUPERFICIES LLENAS Y VACIAS, CREACION DE CERRAMIENTOS VIRTUALES.

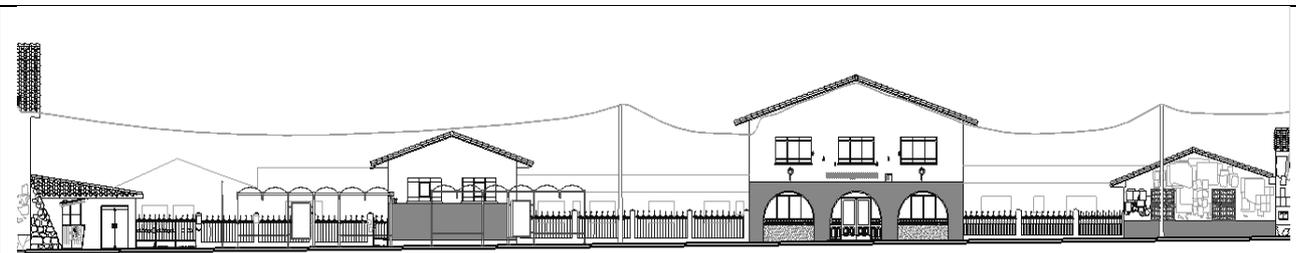
VOLUMEN HORIZONTAL DE ESCALA MODESTA SUPERFICIE LLENA QUE SEPARA DOS VOLUMENES QUE DESTACAN,

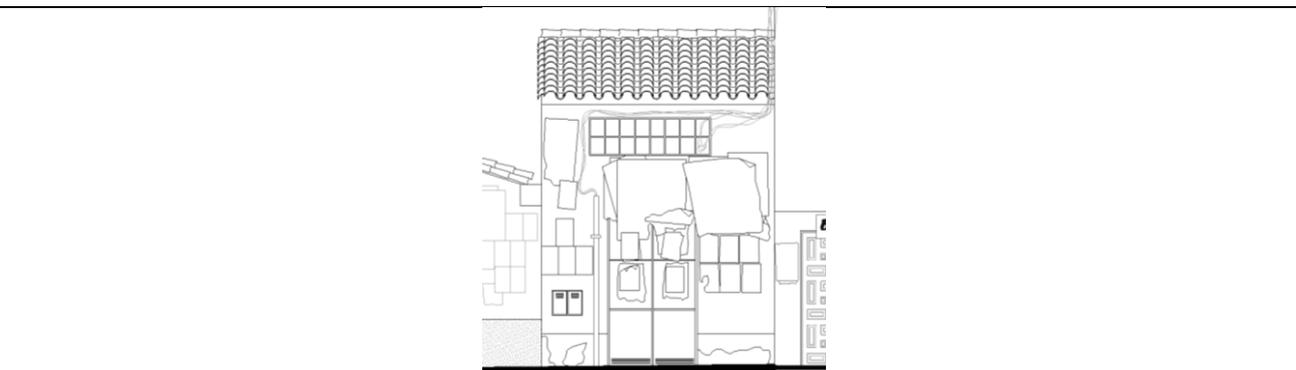
VOLUMEN DE FORMA HORIZONTAL, SE DISTINGUE POR SU ALTURA, EQUILIBRIO ENTRE LLENO Y VACIOS, VANOS RECTANGULARES ORDENADOS EN BASE A EJES VERTICALES Y DISTRIBUIDOS EN FORMA SIMÉTRICA.
PLANO RETIRADO HACIA EL INTERIOR DEL CONTINUUM PLANIMÉTRICO JERARQUIZA EL INGRESO PRINCIPAL

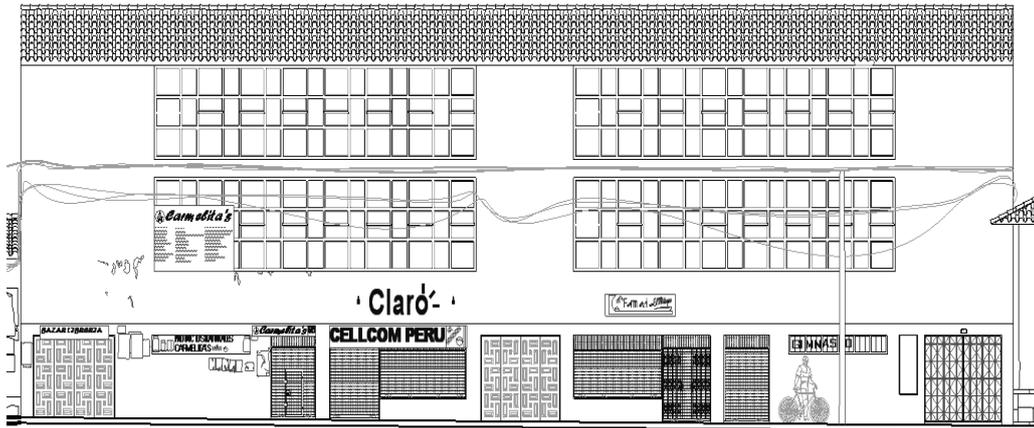
VOLUMEN DE FORMA HORIZONTAL, SE DISTINGUE POR SU ALTURA, EQUILIBRIO ENTRE LLENO Y VACIOS, VANOS RECTANGULARES ORDENADOS EN BASE A EJES VERTICALES Y DISTRIBUIDOS EN FORMA SIMÉTRICA.
PLANO RETIRADO HACIA EL INTERIOR DEL CONTINUM PLANIMÉTRICO JERARQUIZA EL INGRESO PRINCIPAL

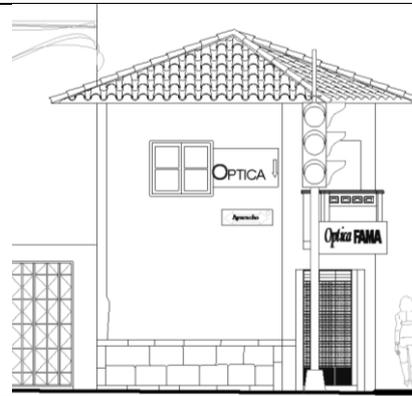
DISCONTINUIDAD DEL RITMO DEL PERFIL, VOLUMEN DE FORMA RECTANGULAR DE ESCALA REDUCIDA.
ORDENACIÓN DE LOS VANOS EN FORMA ASIMETRICA VANOS UBICADOS EN FORMA ASIMETRICA

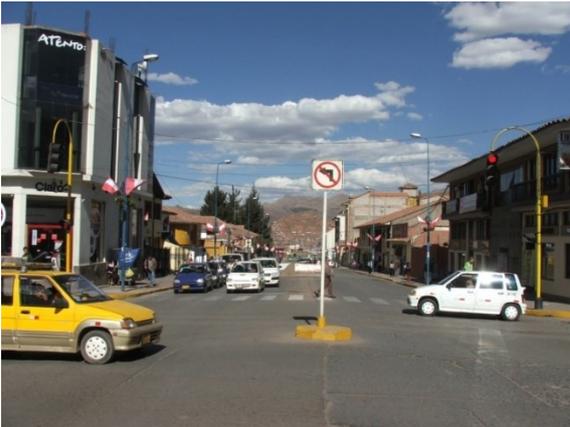
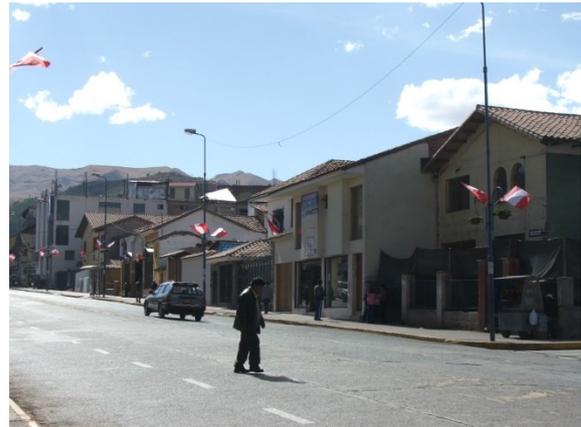
VISTAS OPUESTAS DEL PRIMER TRAMO

Este tramo presenta una pendiente constante, se puede distinguir diversos tipos de edificios desde viviendas tipo chalet de estilo neo colonial de las décadas del '60, edificios comerciales de estilo moderno de las décadas del '70 y '80, remodelaciones de fachadas y edificios contemporáneos.

Se puede distinguir un perfil de forma dentada debido a la fuerte diferencia que existe entre las alturas de las edificaciones comerciales (consolidadas), las residenciales (en proceso de consolidación) y cercos (sin consolidar), también se puede apreciar la diferencia de planos verticales debido a las diferencias de edificaciones que se encuentran al borde de la vereda y otras, en especial las residenciales que cuentan con retiro.

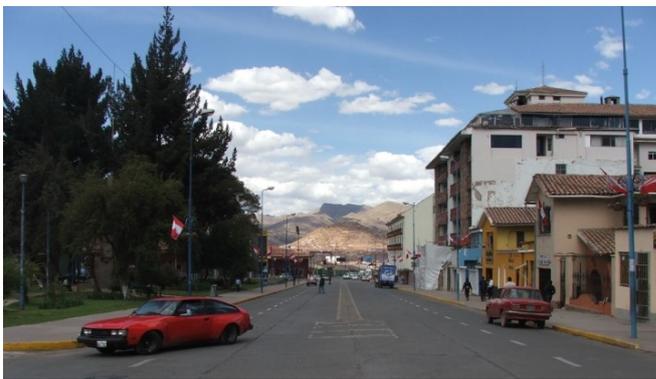
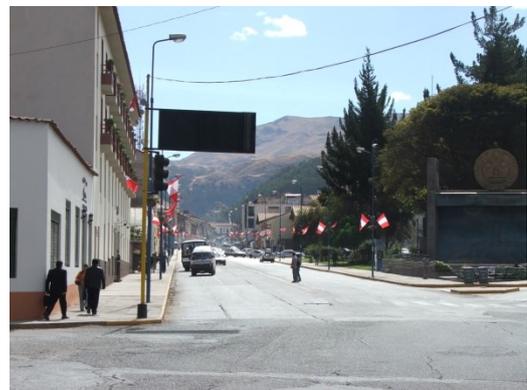
VISTAS OPUESTAS DEL SEGUNDO TRAMO

SEGUNDO TRAMO: Definido entre el pasaje Pumaqchupan y Av. Pardo.

En este tramo continua la pendiente aligerada, tiene características similares a la 6ª cuadra, existe una fuerte diferencia entre los volúmenes de las edificaciones, haciendo un perfil de forma dentada. Además la característica principal de este tramo le da la presencia de la Plazoleta Pumaqchupan.
