MUNICIPALIDAD DEL CUSCO

GERENCIA DE DESARROLLO URBANO Y RURAL  
SUB GERENCIA DE GESTIÓN DEL CENTRO HISTÓRICO  
PROYECTO "MEJORAMIENTO DE LA GESTIÓN Y MANEJO DEL CENTRO HISTÓRICO DEL CUSCO"

## AMBIENTE URBANO – CALLE PROCURADORES

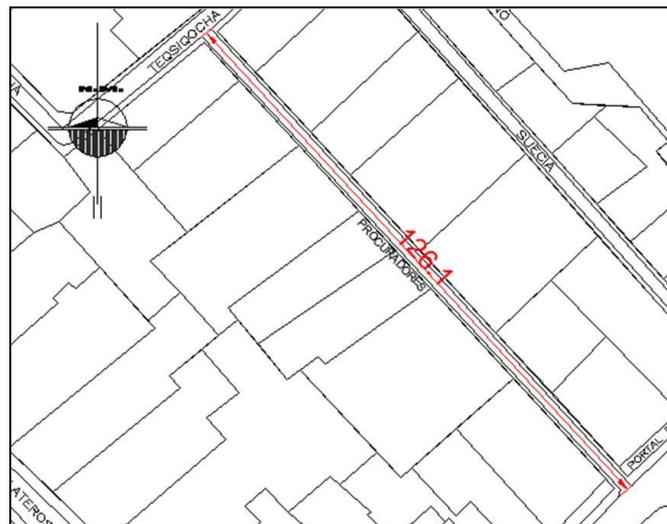
Fuente: Plano Base del Centro Histórico- Catastro MPC

Esta calle se ubica dentro del Núcleo del Centro Histórico, este ambiente viene a ser un nexo entre la Calle Teqsiqocha y la Plaza Principal del Cusco.

- Longitud: 126.10 m.

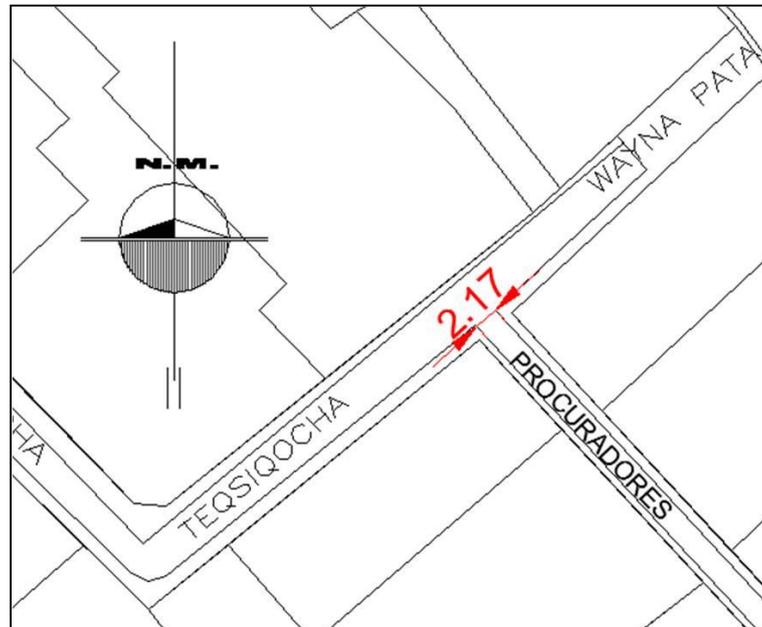
#### 1.- PRIMER CORTE:

Determinado en el límite con la Calle Teqsiqocha:

- Calle Teqsiqocha: 2.17 m.

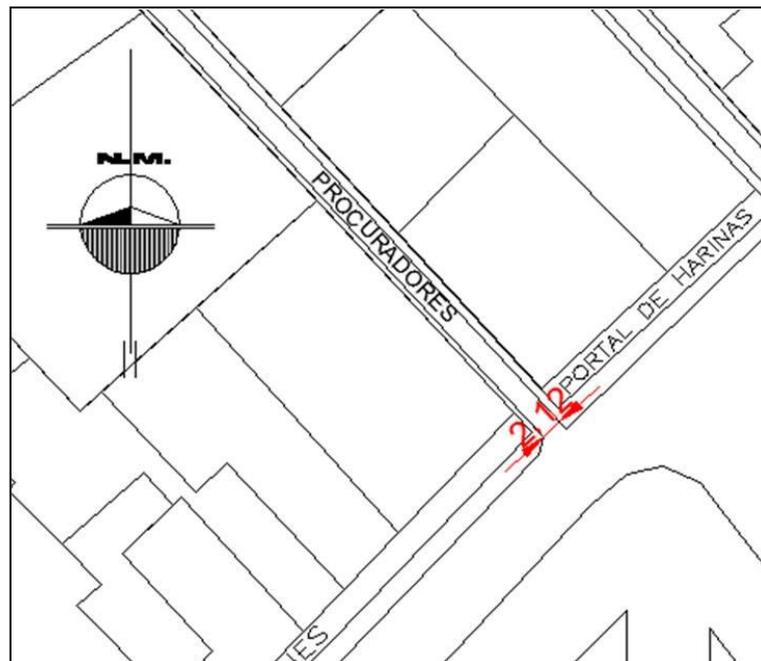
#### 2.- SEGUNDO CORTE:

Determinado en la esquina con la Calle Plaza Principal:

- Plaza Principal: 2.12 m.

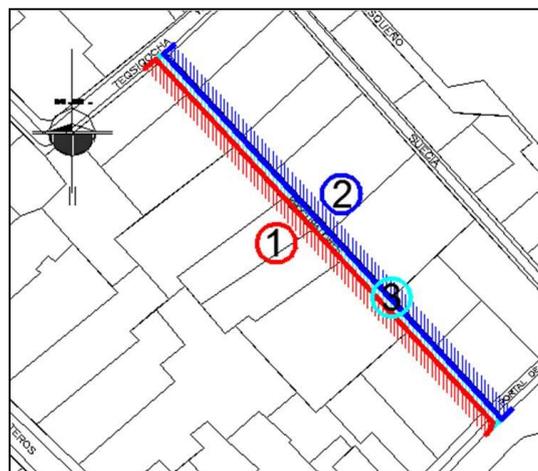
- **SECTORES (359):**

**SECTOR 1:** Fachada Sur-Oeste conformada por las unidades de catalogación dentro del límite de la Plaza Principal del Cusco hasta la esquina con la Calle Teqsiqocha.

**SECTOR 2:** Fachada Nor-Este conformada por las unidades de catalogación dentro del límite de la Calle Teqsiqocha hasta la esquina con la Plaza Principal del Cusco.

**SECTOR 3:** Sector que corresponde a la Calzada.

- **PLANO DE SECTORIZACIÓN (396):** En este plano ubicamos e identificamos los siguientes sectores a catalogar.

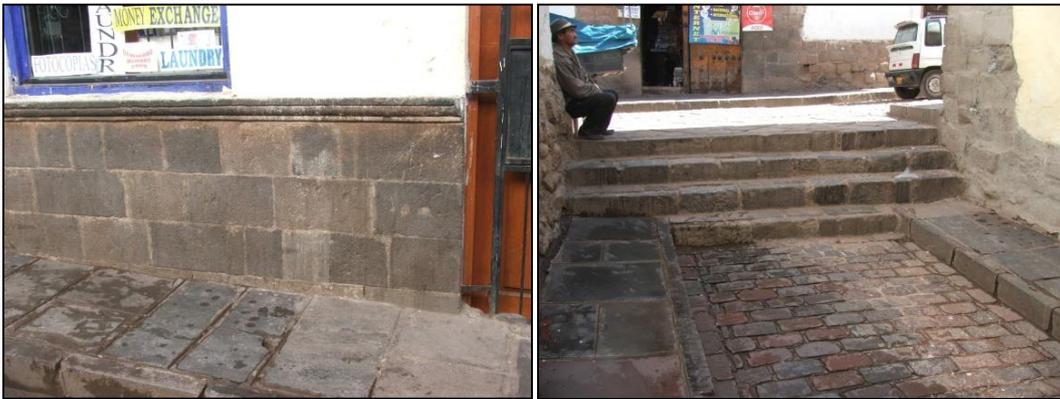
- **CONDICIÓN (360):**  
Este ítem nos proporciona la clase o condición del ambiente urbano por sectores.
  - SECTOR 01 CONDICIÓN: Acera.
  - SECTOR 02 CONDICIÓN: Acera.
  - SECTOR 03 CONDICIÓN: Calzada.
- **ÁREA POR SECTOR (361):**
  - SECTOR 01: 78.80 m<sup>2</sup>
  - SECTOR 02: 101.52 m<sup>2</sup>
  - SECTOR 03: 263.51 m<sup>2</sup>
- **CARACTERIZACIÓN DE PISOS – MATERIAL (362):**
  - SECTOR 01: Laja regular.
  - SECTOR 02: Laja regular.
  - SECTOR 03: Adoquinado.

VISTAS DE ACABADO DE CALZADA CON ADOQUINES DE PIEDRA Y ACERAS CON LAJAS REGULARES DE PIEDRA.

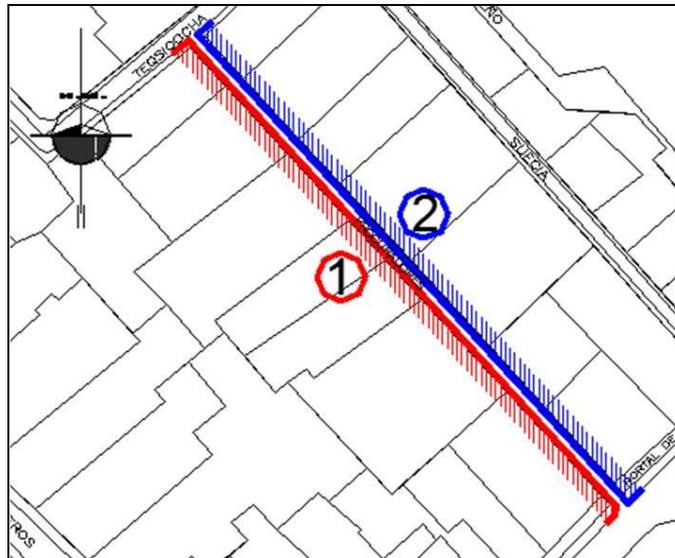
• **PLANO SECTORIZADO (356):**

• **SECTORES(302):**

Fachada Sur-Oeste conformada por las unidades de catalogación dentro del límite de la Plaza Principal del Cusco hasta la esquina con la Calle Teqsiqocha.

Fachada Nor-Este conformada por las unidades de catalogación dentro del límite de la Calle Teqsiqocha hasta la esquina con la Plaza Principal del Cusco.

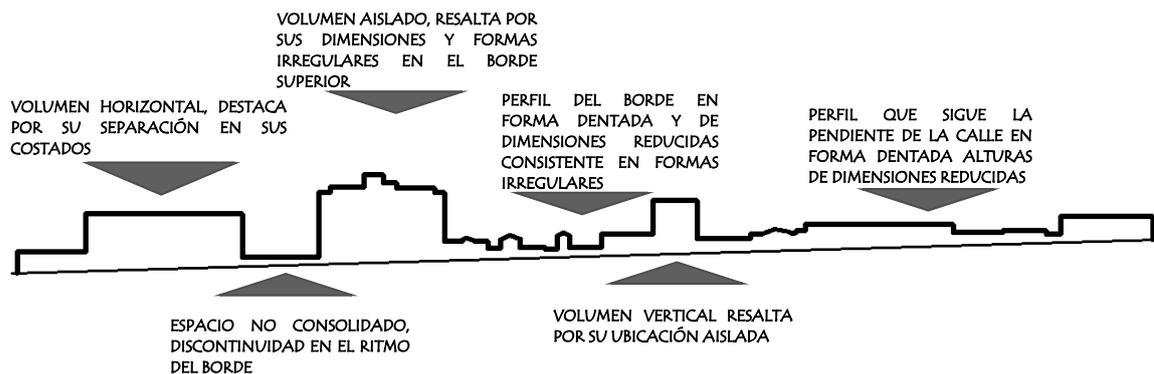
### PERFIL Y FACHADA DE LA VOLUMETRIA DEL LADO DERECHO

EL RITMO DEL BORDE ES DESORDENADO DEBIDO A QUE LOS EDIFICIOS QUE TIENEN UNA ALTURA CONSIDERABLE SE ENCUENTRAN AISLADOS Y SOBRESALEN EN FORMA INDIVIDUAL

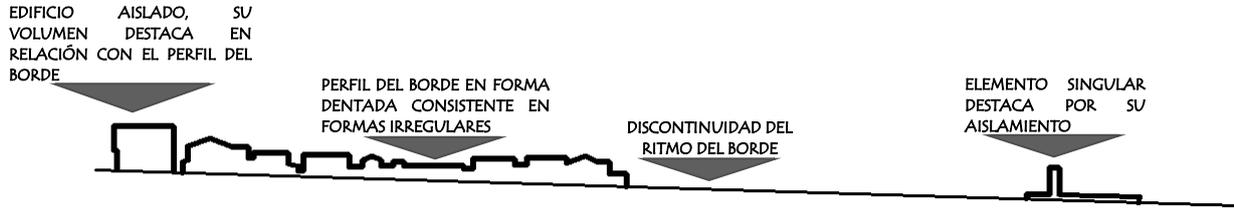
### PERFIL Y FACHADA DE LA VOLUMETRIA DEL LADO IZQUIERDO

SE PUEDE APRECIAR UN CIERTO ORDEN EN EL BORDE DEBIDO A QUE LA MAYORIA DE EDIFICACIONES COMPARTEN ALTURAS Y FORMAS PROMEDIO.

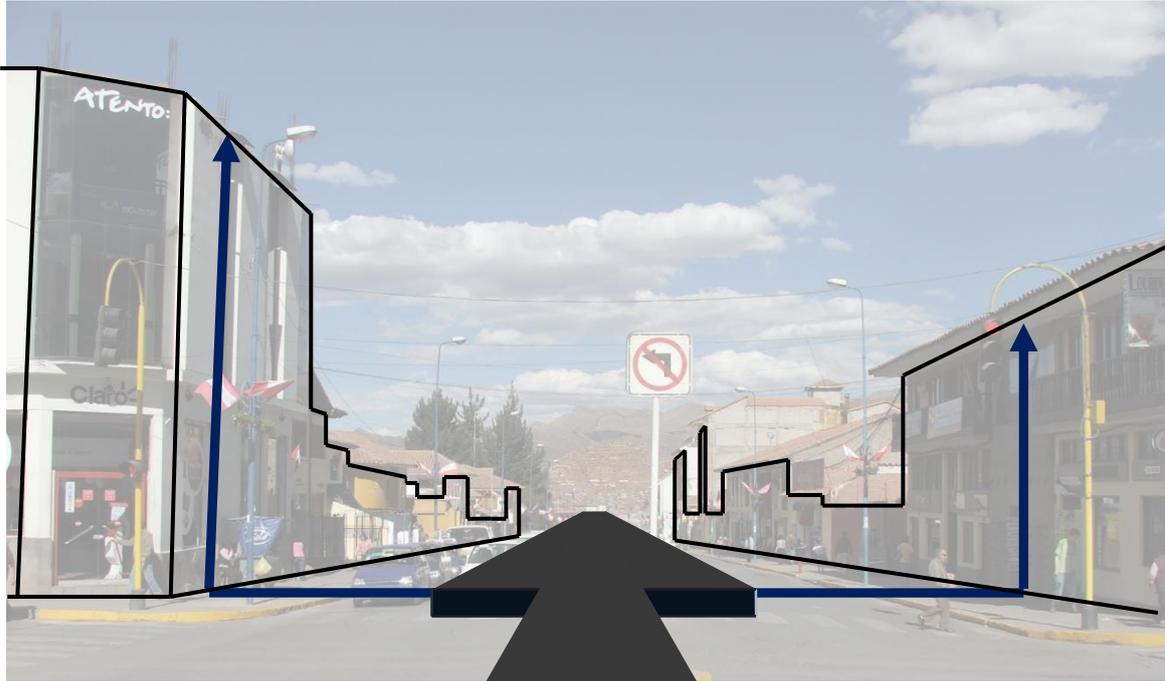
ESPACIO COMPUESTO DE DOS PARTES, DE TAL FORMA QUE DOS FLANCOS ESTÁN DOBLADOS EN FORMA VERTICAL PARALELAMENTE

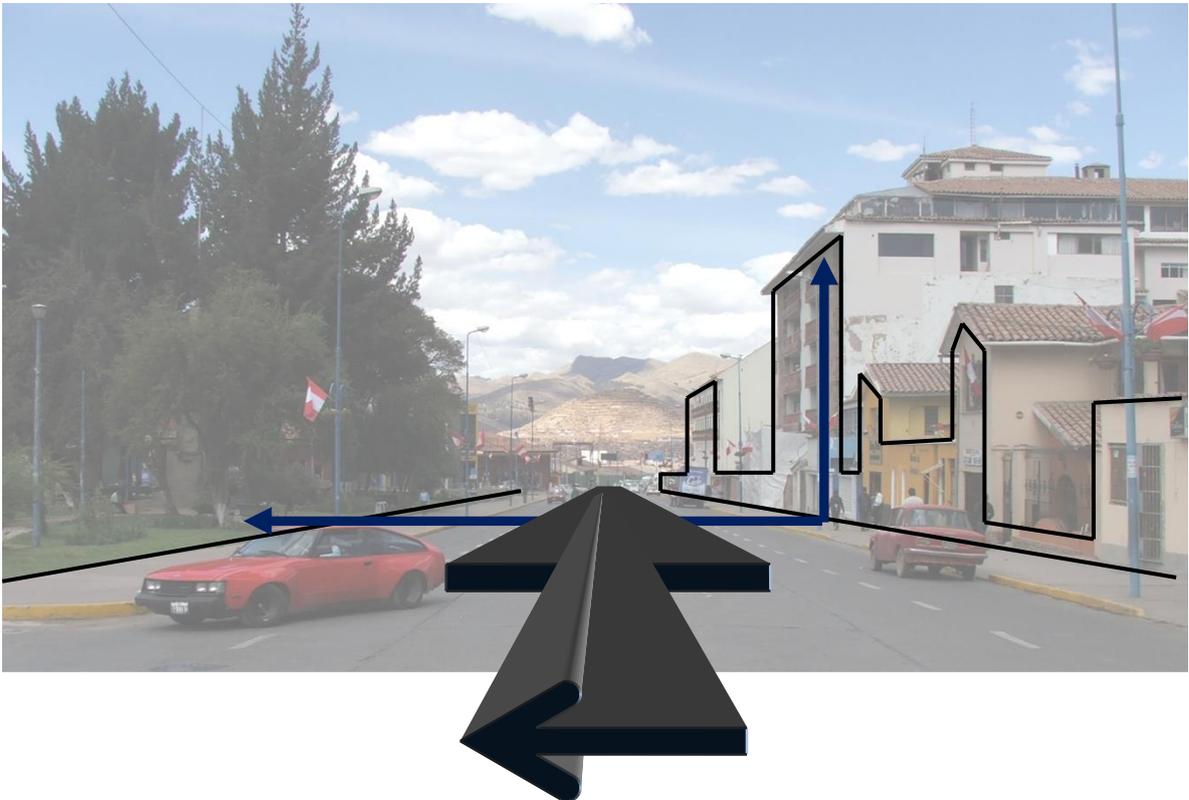
EN EL SEGUNDO TRAMO LA FORMA SE BIFURCA, GENERANDO UNA SENSACIÓN DE AMPLITUD HACIA EL ÁREA VERDE, BORDE DERECHO DE FORMA DENTADA E IRREGULAR

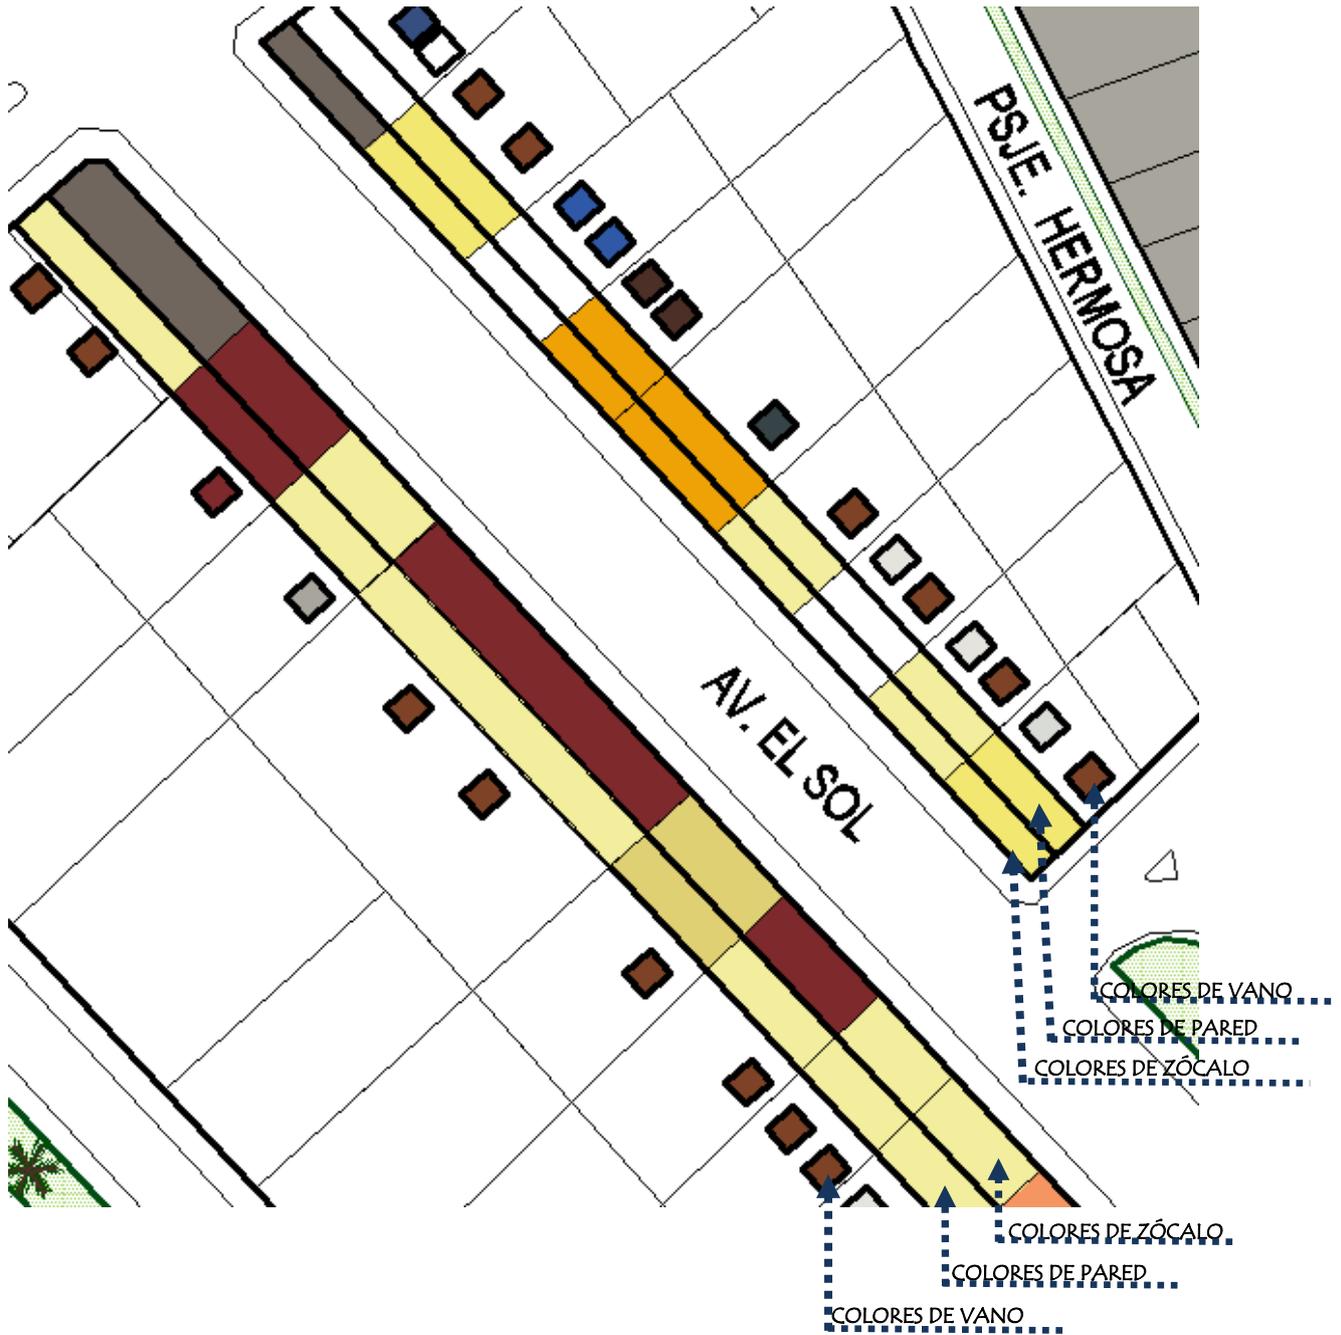
GAMA CROMÁTICA DIVERSA, SIN SECUENCIA NI ORDEN, LOS COLORES DE LAS FACHADAS VARIAN ENTRE EL BLANCO, BEIGE, CREMAS Y AMARILLOS. LOS ZOCALOS VARIAN ENTRE GRISES, OCRE Y CREMAS. LOS VANOS POSEEN UNA CARPINTERIA QUE EN MAYOR PARTE ES DE COLOR MARRÓN Y GAMA DE ÉSTE.

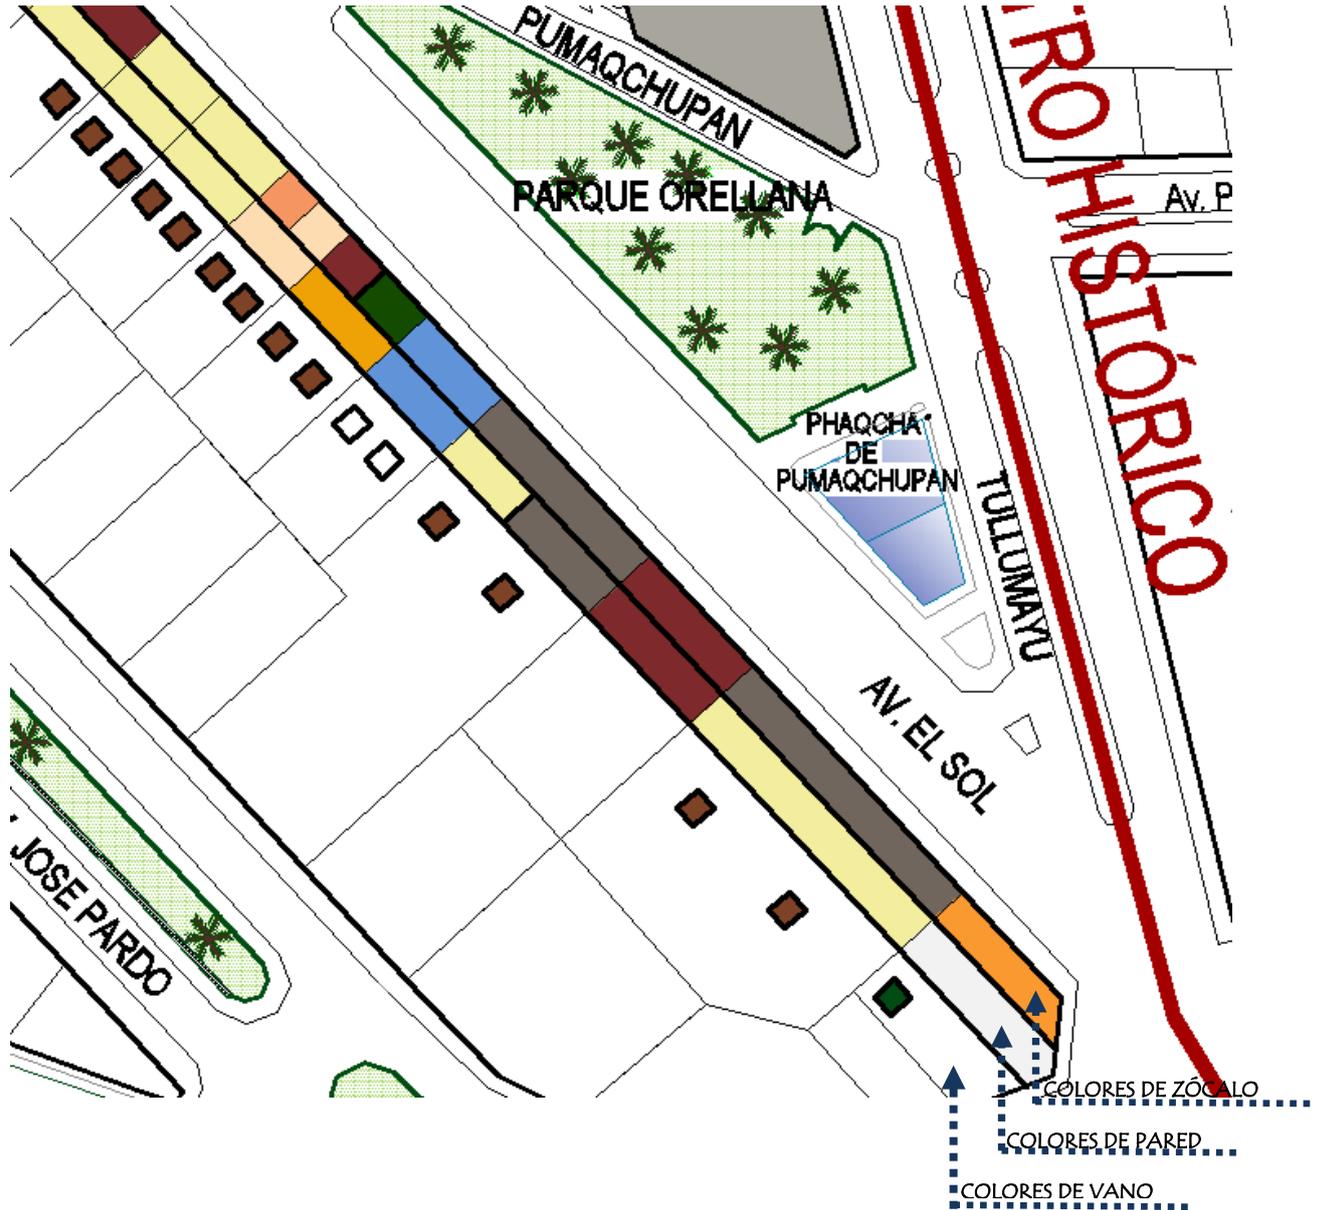
EN EL SEGUNDO TRAMO, IGUALMENTE LA GAMA CROMÁTICA PRESENTA AUSENCIA DE ORDEN Y SECUENCIA, CONSISTE EN COLORES CONTRASTANTES ENTRE CREMAS, LÚCUMA, OCRE Y CELESTE. LOS COLORES DE ZÓCALO TAMBIÉN CONTRASTAN ENTRE GRISES, OCRE, CREMAS, CELESTE Y VERDE. LOS VANOS POSEEN UNA CARPINTERIA QUE EN MAYOR PARTE ES DE COLOR MARRÓN Y DERIVADOS DE ÉSTE.

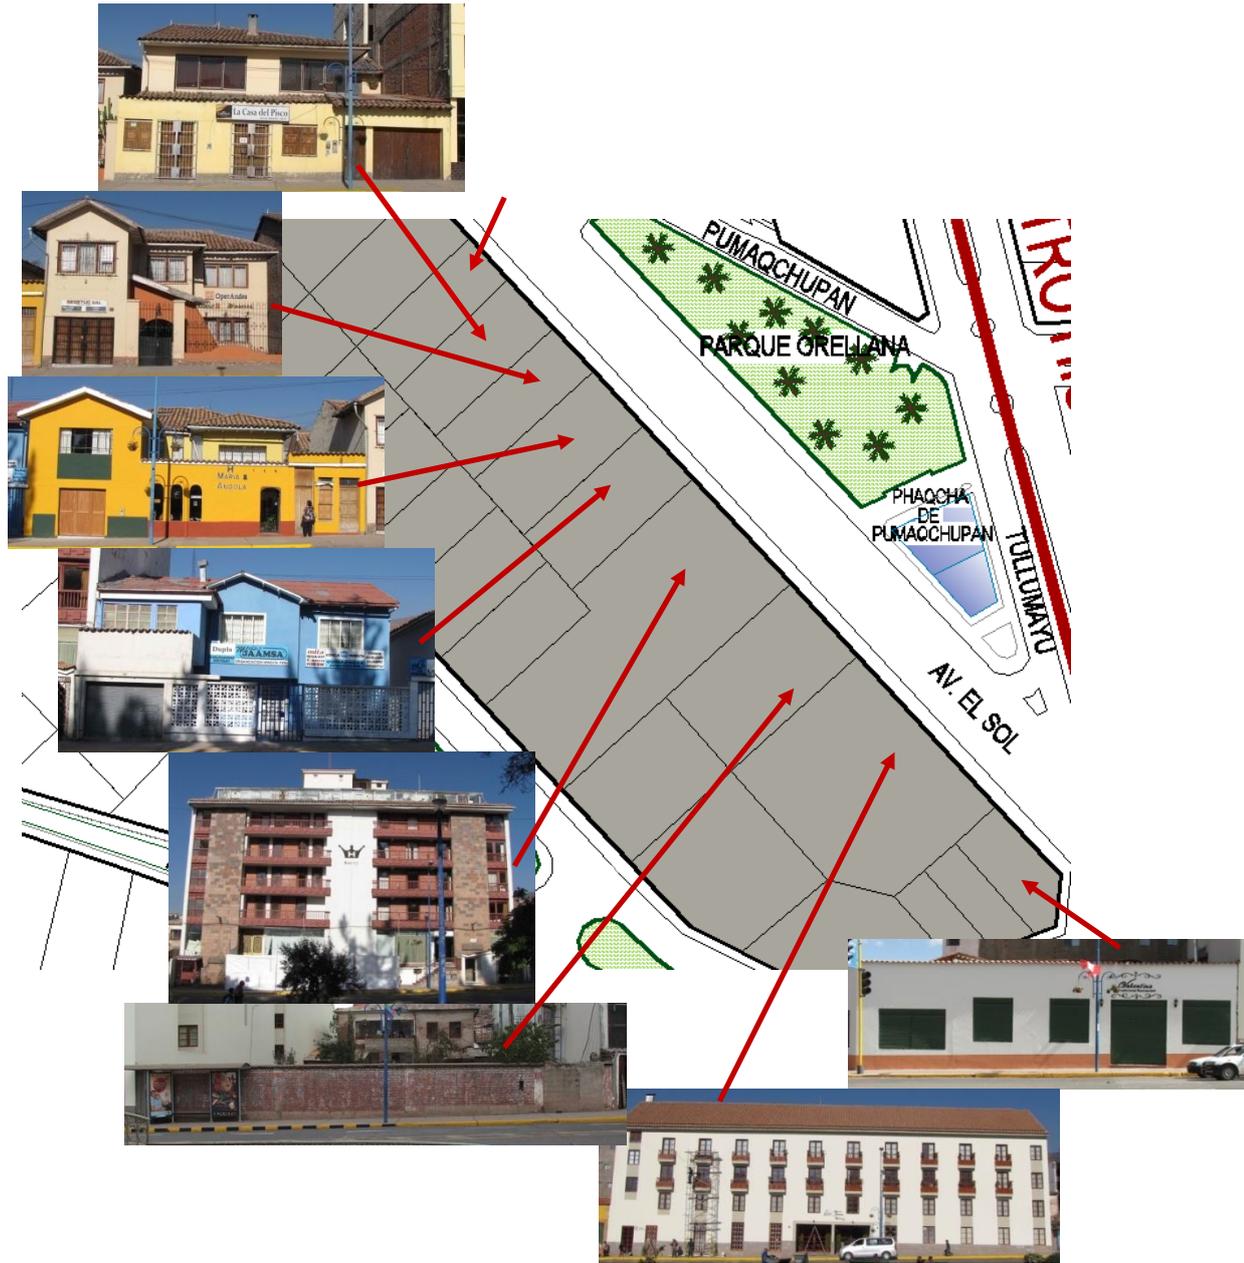
MAMPOSTERÍA DE LADRILLO, ESTRUCTURA DE CONCRETO, ENLUCIDO DE CEMENTO Y ZÓCALO DE ENCHAPE DE PIEDRA IRREGULAR

EN EL SEGUNDO TRAMO, IGUALMENTE LAS EDIFICACIONES SON DE MAMPOSTERIA DE LADRILLO Y ESTRUCTURA DE CONCRETO ARMADO. LAS FACHADAS SON DE CEMENTO ENLUCIDO Y PREDOMINA LA CARPINTERIA DE MADERA.

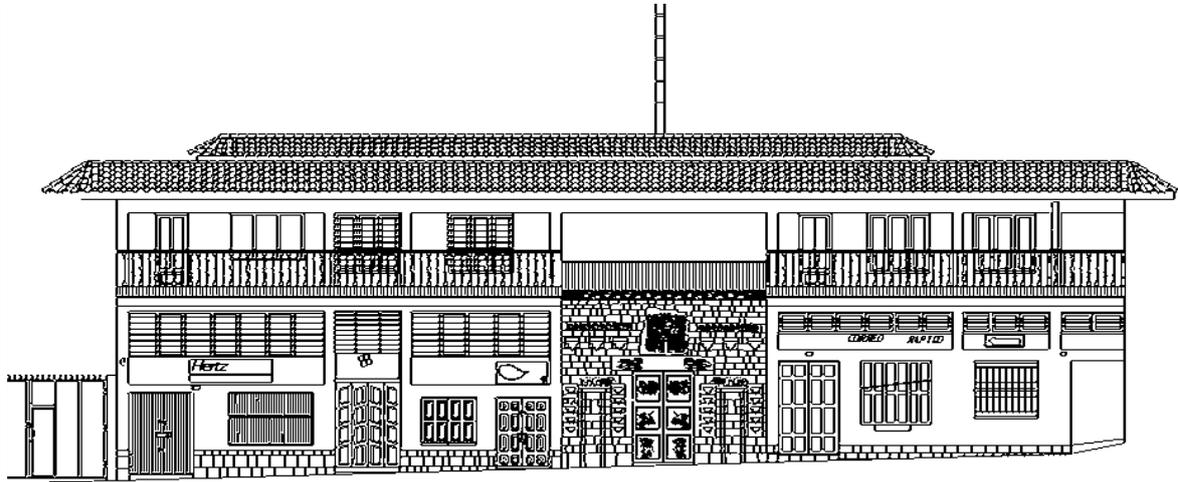
PREDOMINANCIA DE VACIOS SOBRE EL PARAMENTO LLENO, LOS BALCONES SON VOLÚMENES QUE SE DESPLAZAN HACIA ADELANTE, DIVERSIDAD DE FORMAS DE VANOS DISTRIBUIDOS POR FRANJAS HORIZONTALES. LA PORTADA JERARQUIZA EL INGRESO PRINCIPAL

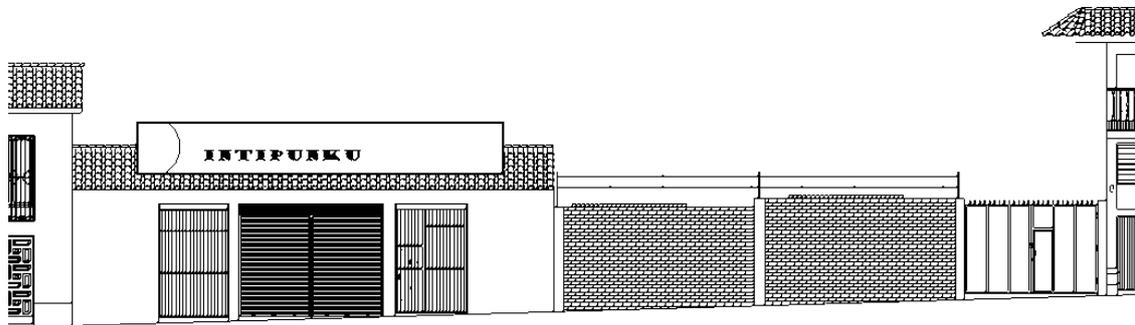
ELEMENTOS HORIZONTALES, PREDOMINANCIA DE LLENOS SOBRE VACIOS, VANOS HORIZONTALES UBICADOS ASIMÉTRICAMENTE, DESTACA EL AVISAJE POR SU MAGNITUD.

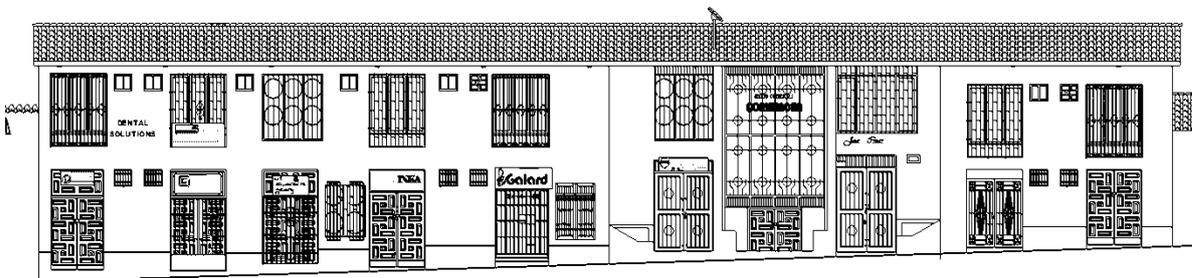
VOLUMEN HORIZONTAL, VANOS ORDENADOS EN BASE A EJES VERTICALES, ACCESO JERARQUIZADO POR ESTAR METIDO DENTRO DEL VOLUMEN Y DEFINIDO POR DOS COLUMNAS A MANERA DE PÓRICO,

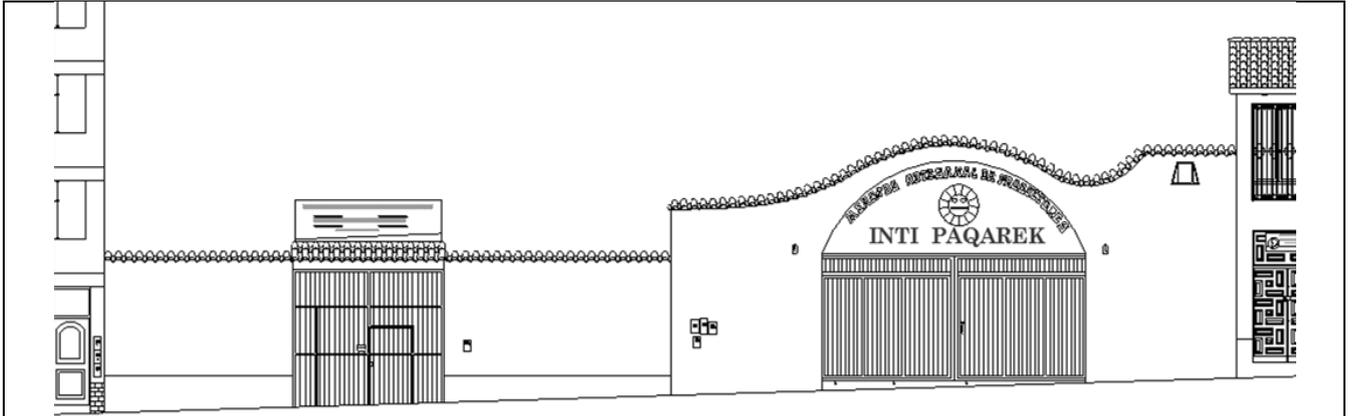
SUPERFICIES HORIZONTALES DIFERENCIADAS POR LA ALTURA Y FORMA ALABEADA, VANOS DISTRIBUIDOS EN FORMA SIMÉTRICA, PREDOMINANCIA DE SUPERFICIES LLENAS SOBRE LOS VACIOS.

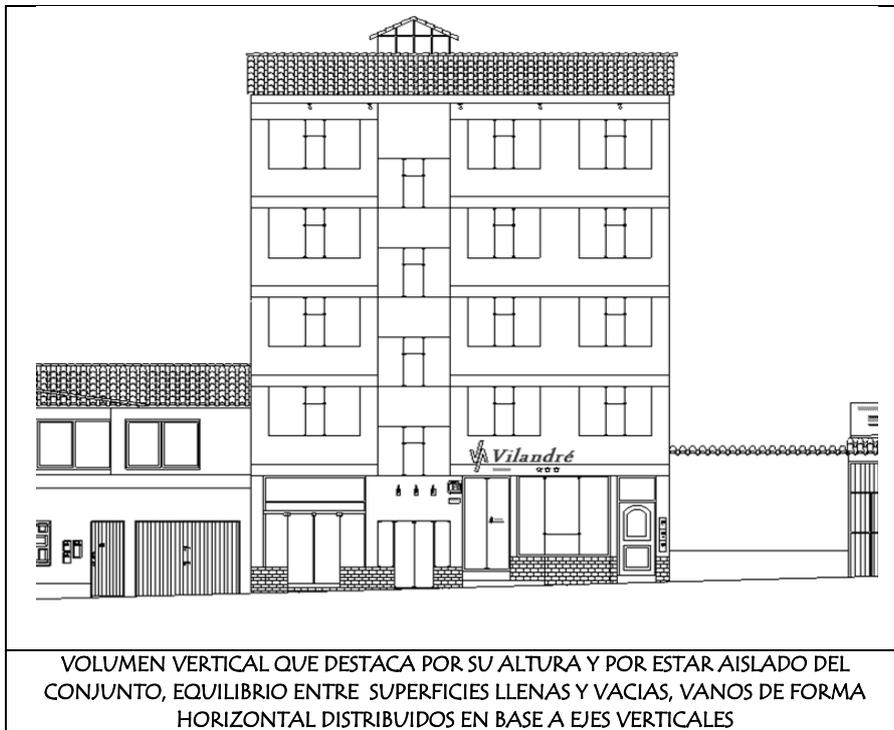
VOLUMEN VERTICAL QUE DESTACA POR SU ALTURA Y POR ESTAR AISLADO DEL CONJUNTO, EQUILIBRIO ENTRE SUPERFICIES LLENAS Y VACIAS, VANOS DE FORMA HORIZONTAL DISTRIBUIDOS EN BASE A EJES VERTICALES

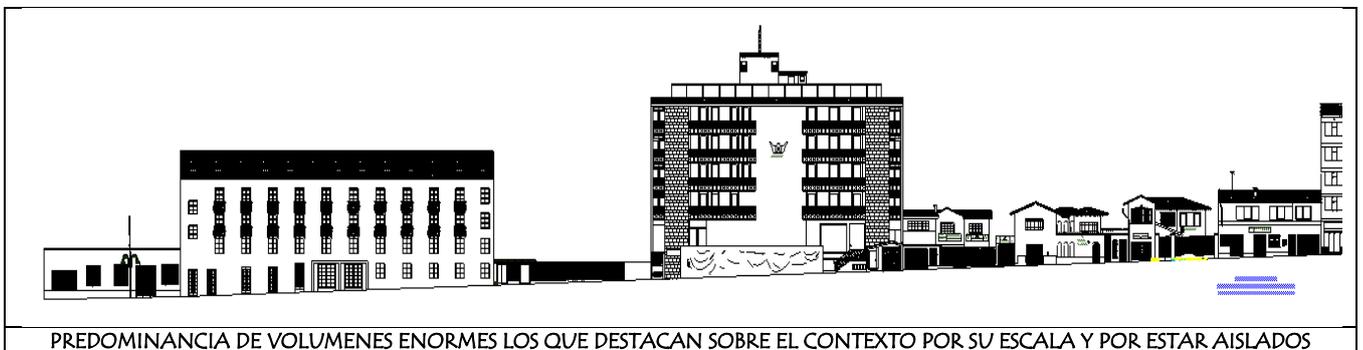
PREDOMINANCIA DE VOLUMENES ENORMES LOS QUE DESTACAN SOBRE EL CONTEXTO POR SU ESCALA Y POR ESTAR AISLADOS

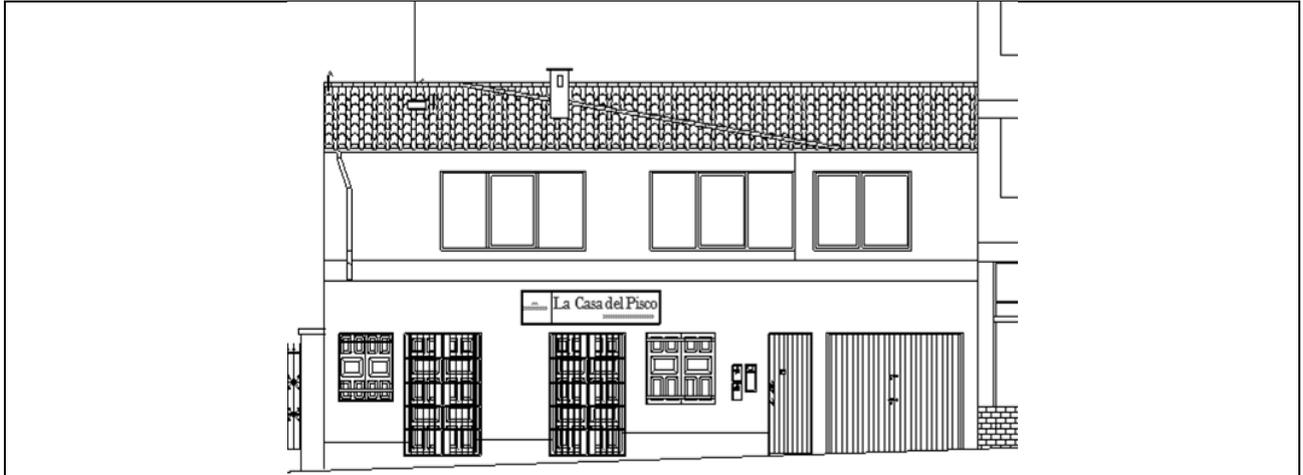
VOLUMEN SINGULAR DENTRO DEL PERFIL DEBIDO A QUE LA CUBIERTA ES UN ELEMENTO HORIZONTAL QUE SE APOYA SOBRE EL EDIFICIO, SUPERFICIE DIVIDIDA EN DOS POR UNA FRANJA, VANOS HORIZONTALES EN LA PARTE SUPERIOR ORDENADOS EN FORMA ASIMÉTRICA.  
FRANJA HORIZONTAL INFERIOR DONDE PREVALECE LOS VACIOS SOBRE LAS SUPERFICIES LLENAS, VANOS ORDENADOS EN FORMA ASIMÉTRICA.

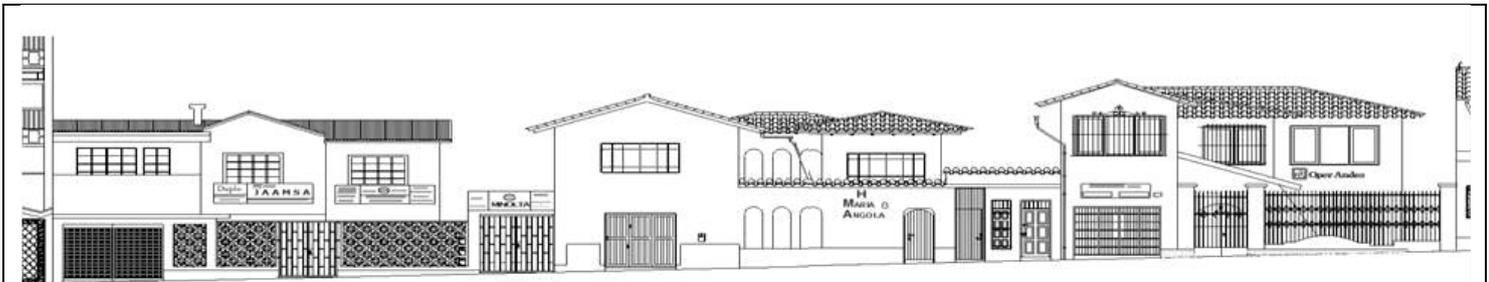
VOLUMENES DE MENOR ESCALA Y AISLADOS UNOS DE OTROS, DISTRIBUIDOS ARMÓNICAMENTE, HACEN UN PERFIL UNIFORME Y COMPARTEN LAS CARACTERÍSTICAS FORMALES.  
PRESENCIA DE VOLUMENES VERTICALES ADELANTADOS Y CORONADOS CON TIMPANOS, INTENCIÓN DE UNIFORMIZAR LA IMAGEN.  
SERIE DE FORMAS SIMILARES, PLANOS QUE SE ALEJAN DEL CONTINUUM PLANIMÉTRICO GENERAN LA PRESENCIA DE RETIROS, EQUILIBRIO ENTRE SUPERFICIES LLENAS Y VACIAS, CREACION DE CERRAMIENTOS VIRTUALES.

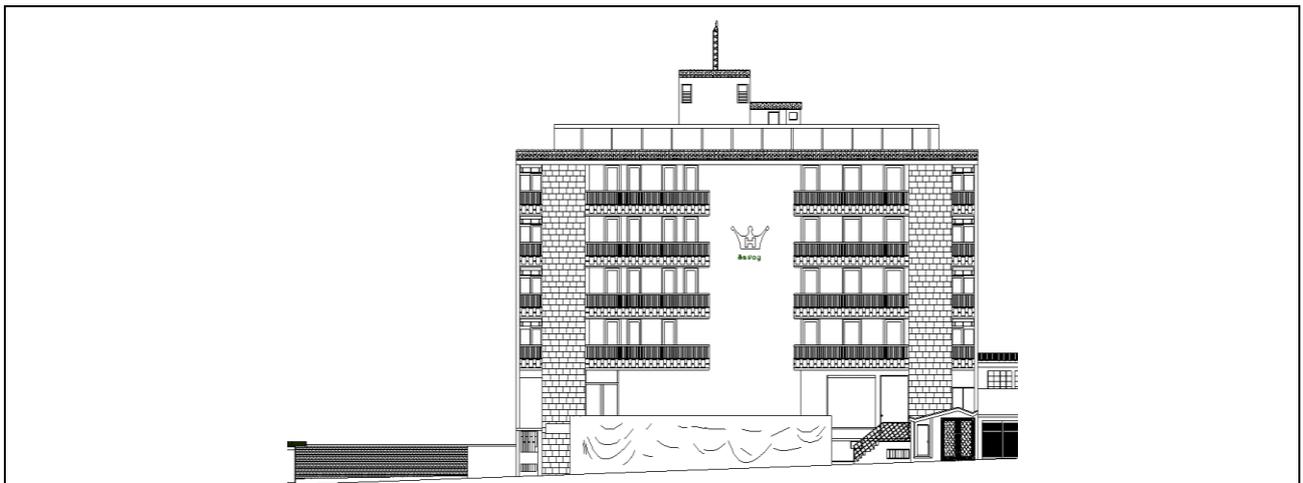
VOLUMEN QUE DESTACA EN EL PERFIL POR SU ALTURA Y POR ESTAR AISLADO EN SUS COSTADOS, LA DISPOSICIÓN Y ORDENAMIENTO DE VANOS Y PAÑOS TEXTURADOS ACENTUAN LA VERTICALIDAD.  
PLANOS HORIZONTALES CERRADOS EN FORMA VIRTUAL ADELANTADOS DEL VOLUMEN, ELEMENTOS SUPERIORES AÑADIDOS DISTORSIONAN EL VOLUMEN.

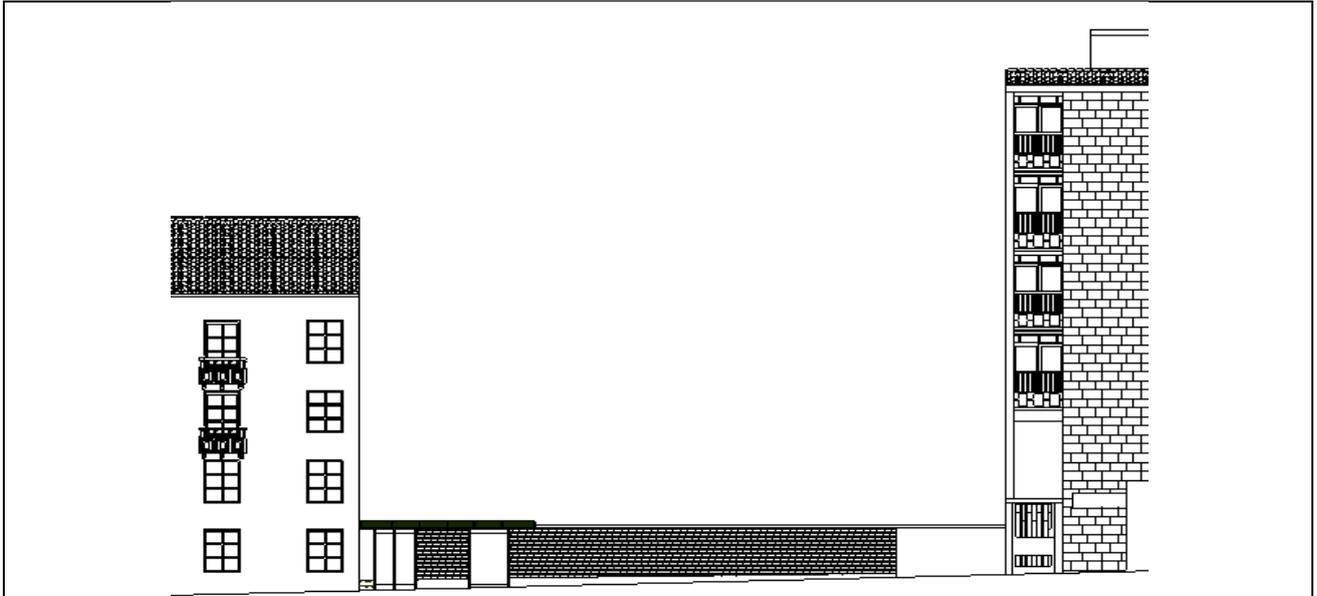
VOLUMEN HORIZONTAL DE ESCALA MODESTA SUPERFICIE LLENA QUE SEPARA DOS VOLUMENES QUE DESTACAN,

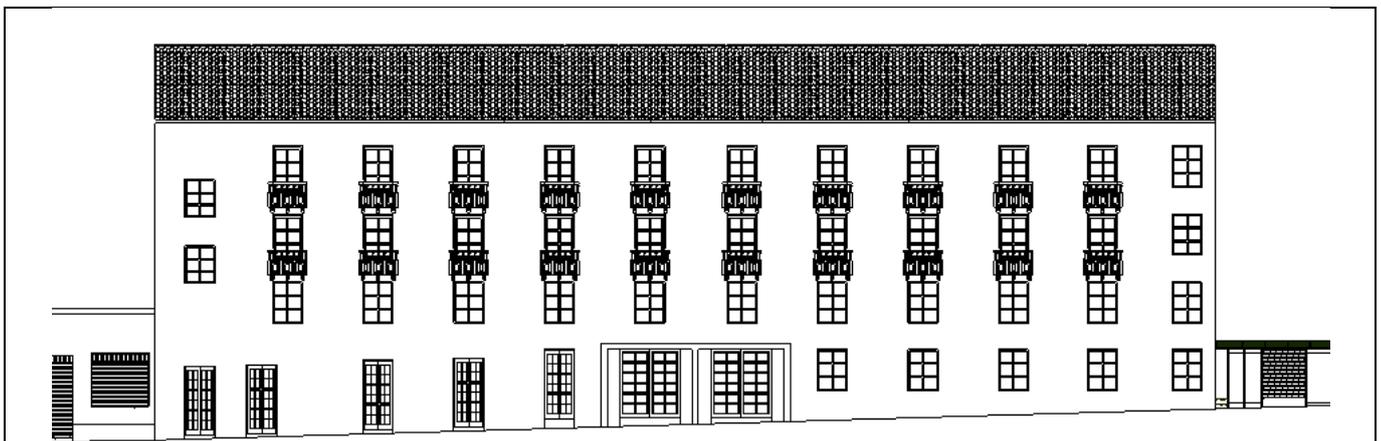
VOLUMEN DE FORMA HORIZONTAL, SE DISTINGUE POR SU ALTURA, EQUILIBRIO ENTRE LLENO Y VACIOS, VANOS RECTANGULARES ORDENADOS EN BASE A EJES VERTICALES Y DISTRIBUIDOS EN FORMA SIMÉTRICA.  
PLANO RETIRADO HACIA EL INTERIOR DEL CONTINUM PLANIMÉTRICO JERARQUIZA EL INGRESO PRINCIPAL

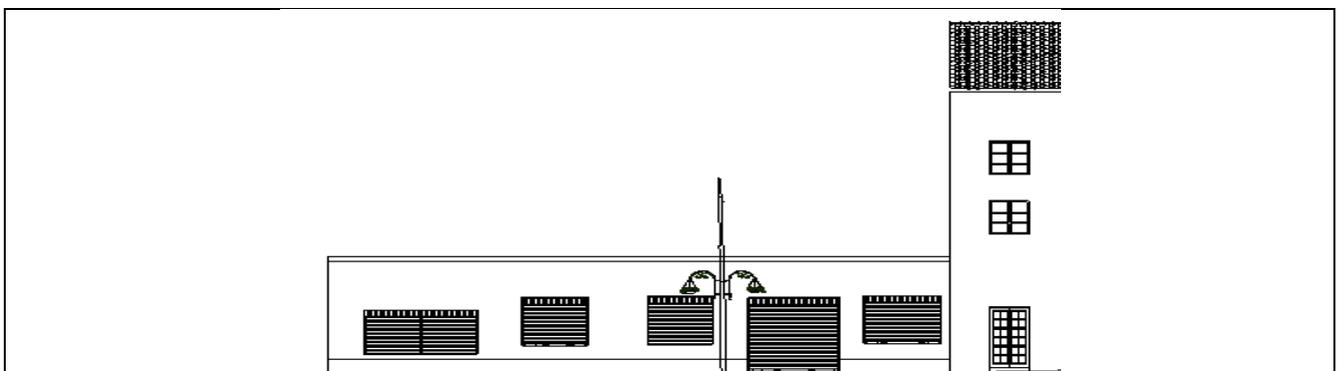
DISCONTINUIDAD DEL RITMO DEL PERFIL, VOLUMEN DE FORMA RECTANGULAR DE ESCALA REDUCIDA.  
ORDENACIÓN DE LOS VANOS EN FORMA ASIMÉTRICA VANOS UBICADOS EN FORMA ASIMÉTRICA

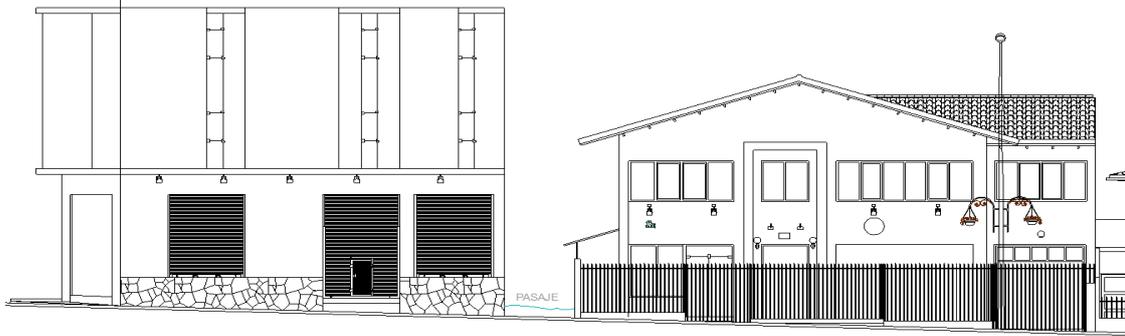
VOLUMEN QUE DESTACA POR SUS DIMENSIONES, POR ESTAR AISLADO Y POR LA FORMA, PLANOS HORIZONTALES DIFERENCIADOS POR ESTAR DESFASADOS, PREDOMINANCIA DE PAÑOS LLENOS SOBRE VACIOS, VANOS EN FORMA DE FRANJAS VERTICALES DISTRIBUIDOS FORMA ASIMETRICA

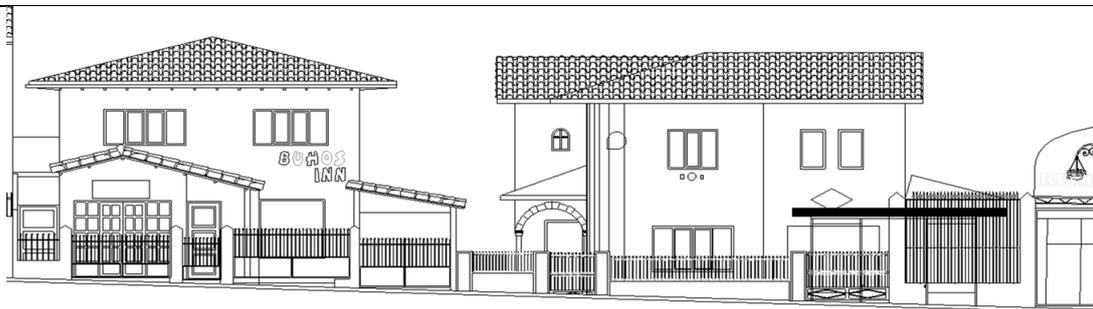
DISCONTINUIDAD DEL RITMO DEL PERFIL, VOLUMENES DE MENOR ESCALA QUE SE DISTINGUEN POR SUS FORMAS IRREGULARES Y POR ESTAR AISLADOS, PREDOMINANCIA DE SUPERFICIES LLENAS SOBRE VACIAS, ADICION DE VOLUMENES DE MENOR ESCALA, PRESENCIA DE TIMPANOS, EXISTENCIA DE ESPACIO VIRTUAL GENERADO POR CERRAMIENTO SEMI TRANSPARENTE

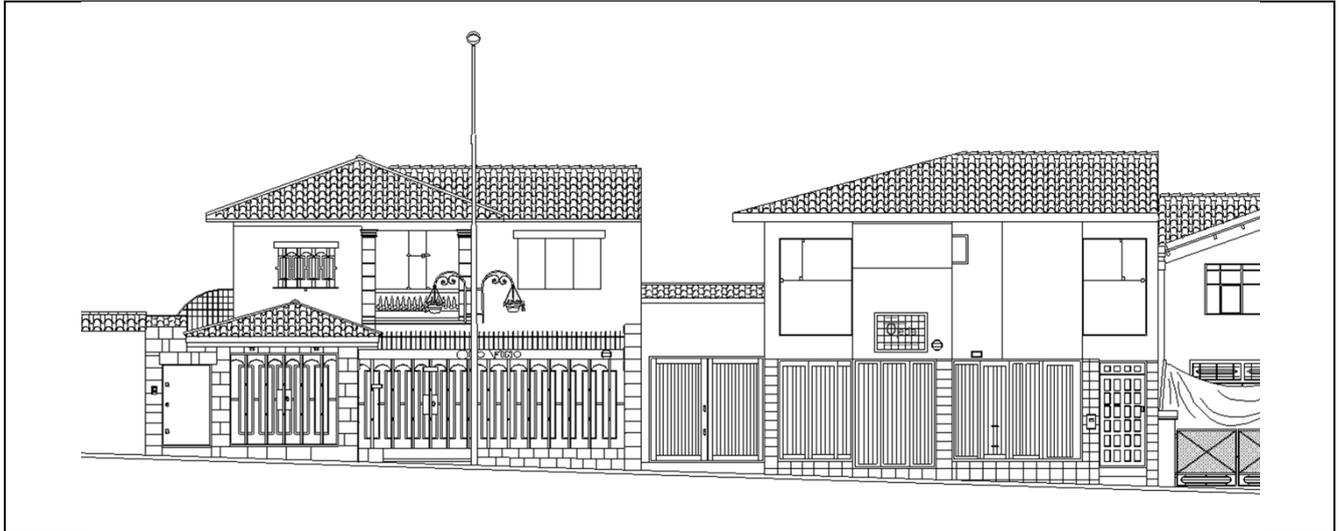
DISCONTINUIDAD DEL RITMO DEL PERFIL, VOLUMENES DE MENOR ESCALA QUE SE DISTINGUEN POR SUS FORMAS IRREGULARES, PREDOMINANCIA DE SUPERFICIES LLENAS SOBRE VACIAS, PRESENCIA DE TIMPANOS Y FORMAS INCLINADAS, EXISTENCIA DE ESPACIO VIRTUAL GENERADO POR CERRAMIENTO SEMI TRANSPARENTE

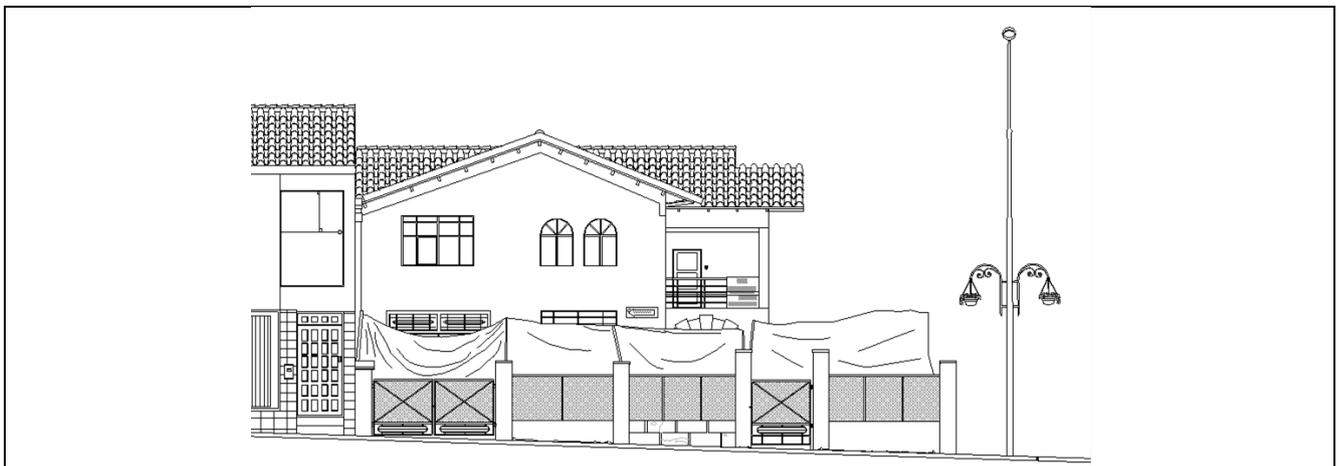
VOLUMEN DE MENOR ESCALA QUE SE DISTINGUE POR SUS FORMAS IRREGULAR, PREDOMINANCIA DE SUPERFICIES LLENAS SOBRE VACIAS, ADICION DE VOLUMEN HACIA EL FRONTIS, EXISTENCIA DE TIMPANO, VARIEDAD DE FORMAS DE VANOS, ESPACIO VIRTUAL GENERADO POR CERRAMIENTO SEMI TRANSPARENTE

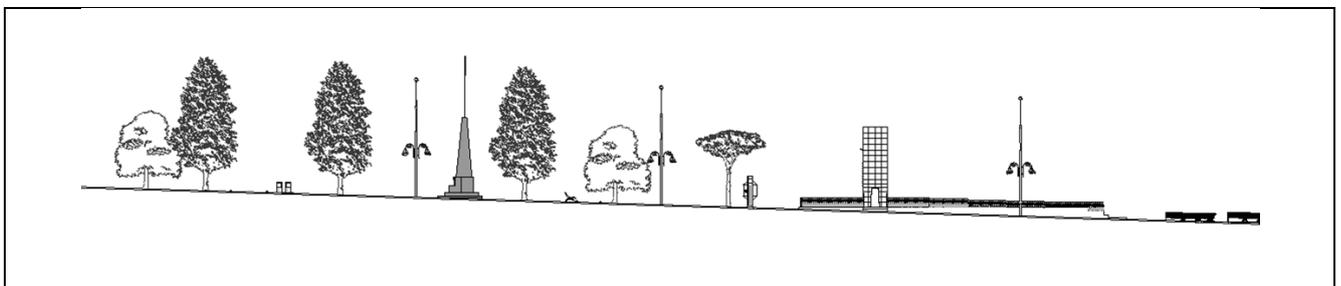
DISCONTINUIDAD DEL RITMO DEL PERFIL, EXISTEN DOS VOLUMENES DE FORMA DIVERSA Y QUE ESTÁN AISLADOS Y SON DE FORMAS DIVERSAS, ESPACIO VIRTUALMENTE CERRADO POR LOS ARBOLES.

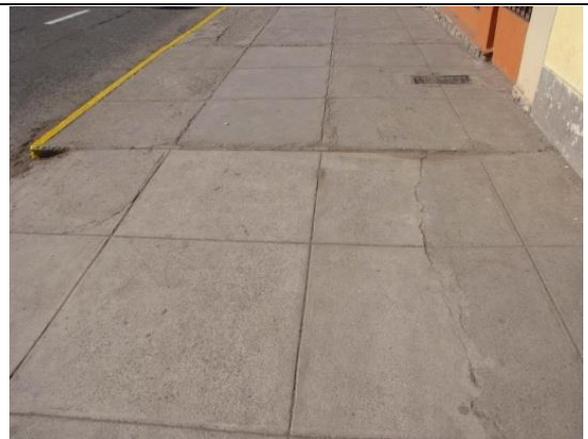
CALZADA VEHICULAR DE CONCRETO Y MODULADA POR BRUÑAS

VEREDAS DE CONCRETO MODULADA POR BRUÑAS Y CONFINADAS CON SARDINEL DE CONCRETO

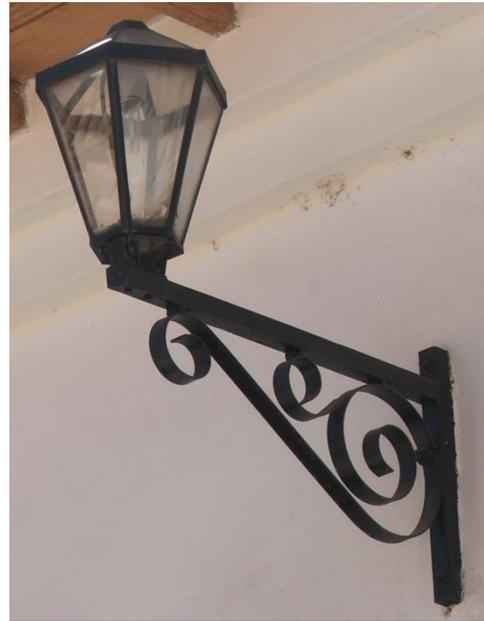
EL SISTEMA DE ALUMBRADO PÚBLICO CONSISTE EN LUMINARIAS QUE SE SUJETAN MEDIANTE PASTORALES A POSTES UBICADOS AL BORDE DE LAS VEREDAS., LOS QUE ESTÁN ORNAMENTADOS CON MACETEROS COLGANTES.

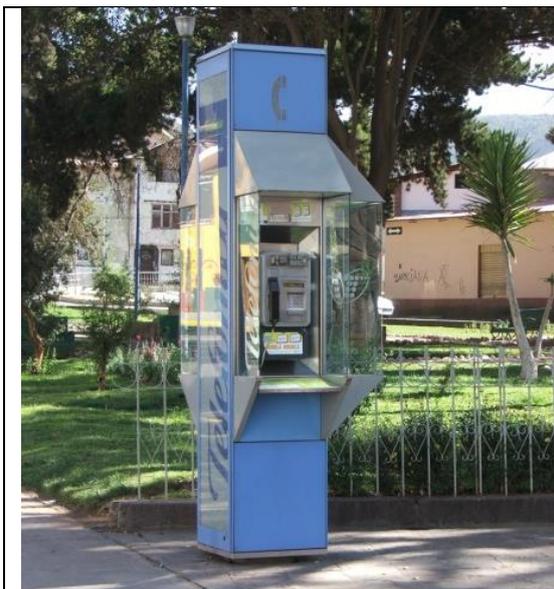
CABINA TELEFÓNICA QUE CONTIENE TRES TELÉFONOS UBICADA AL BORDE DE LA VEREDA.
