MUNICIPALIDAD DEL CUSCO

GERENCIA DE DESARROLLO URBANO Y RURAL  
SUB GERENCIA DE GESTIÓN DEL CENTRO HISTÓRICO  
PROYECTO "MEJORAMIENTO DE LA GESTIÓN Y MANEJO DEL CENTRO HISTÓRICO DEL CUSCO"

## AMBIENTE URBANO – CALLE PROCURADORES

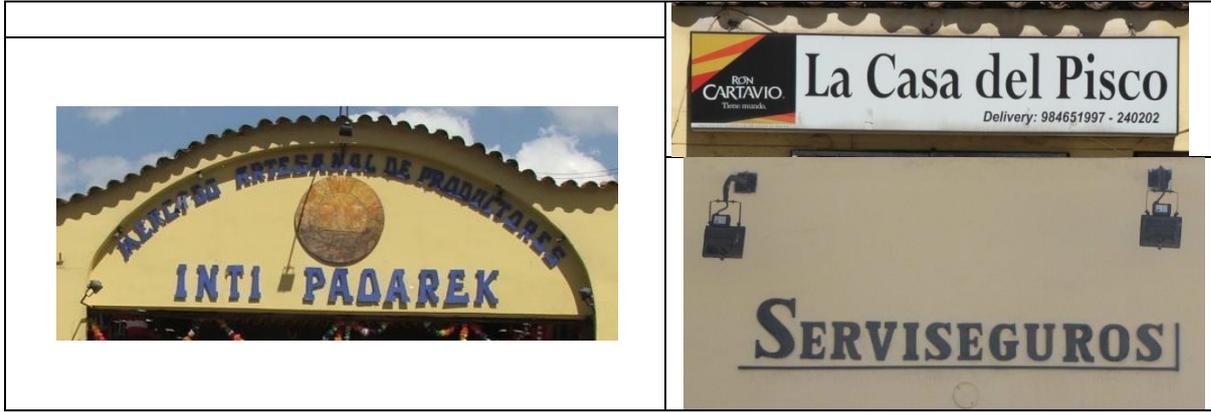
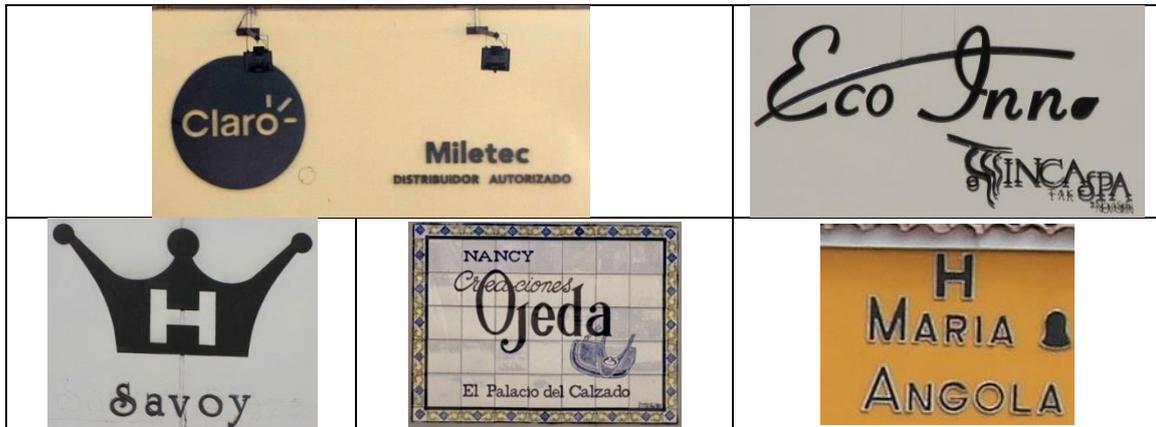
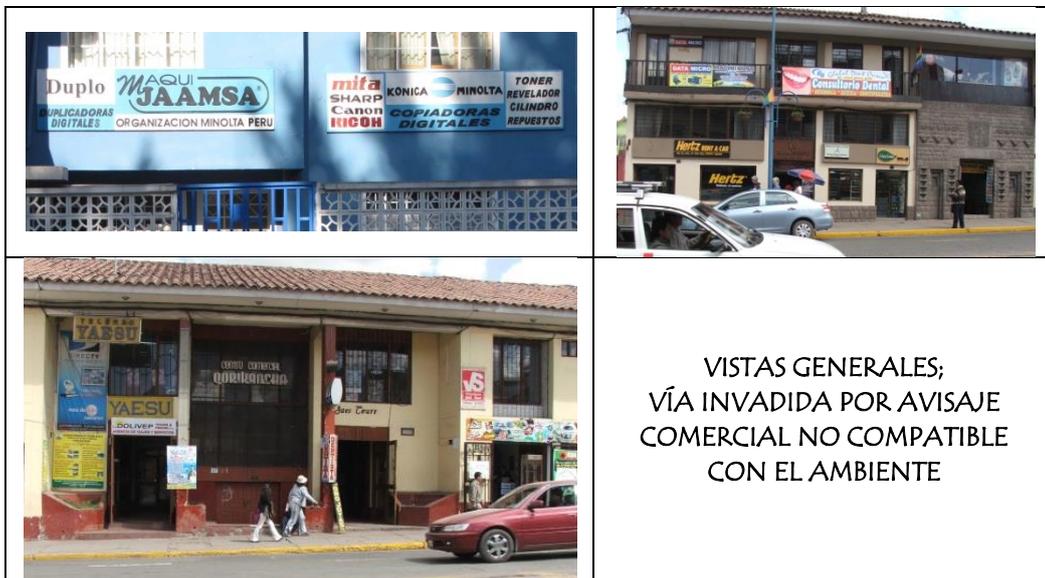
EXISTEN DOS TIPOS DE AVISAJE Y SEÑALIZACIÓN; LA SEÑALIZACIÓN OFICIAL O MUNICIPAL Y EL AVISAJE PARTICULAR REFERIDO A LOS COMERCIOS

VISTAS GENERALES;  
 VÍA INVADIDA POR AVISAJE  
 COMERCIAL NO COMPATIBLE  
 CON EL AMBIENTE

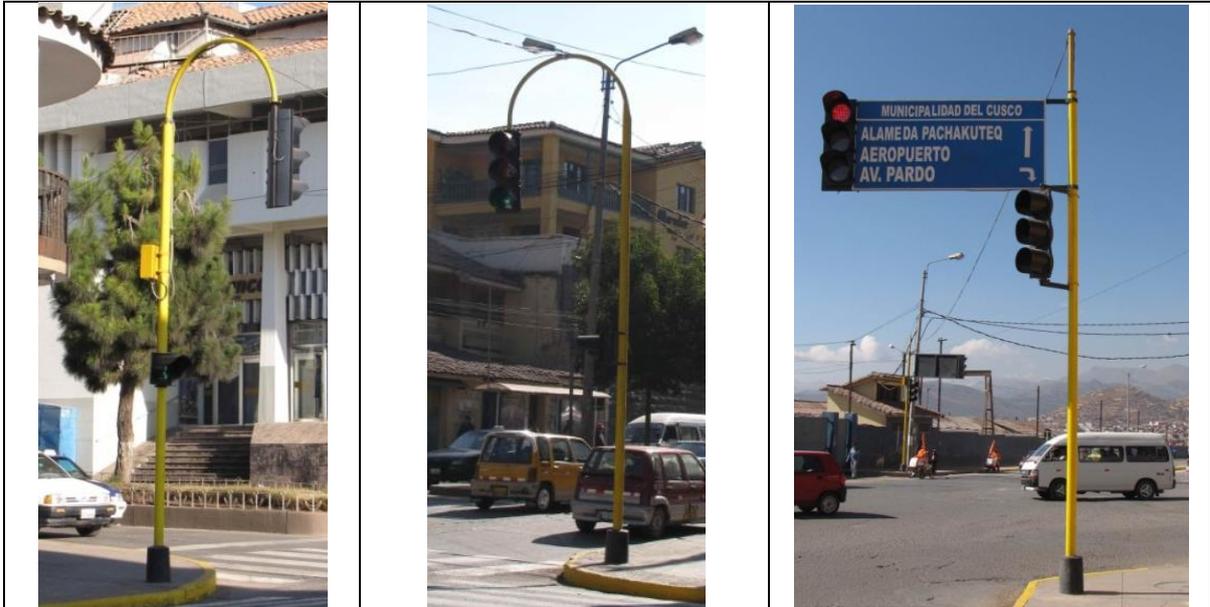
EXISTEN EN EL AMBIENTE URBANO SEMAFOROS UBICADOS EN LAS ESQUINAS DE Av. SOL CON Av. GARCILASO Y EN EL ENCUENTRO CON Av. PARDO

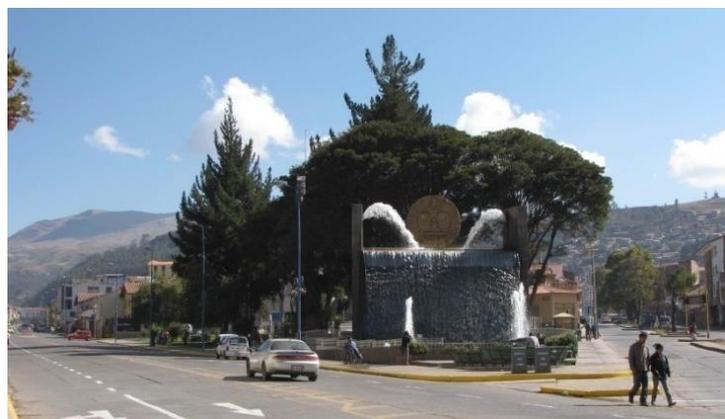
PRESENCIA DE ÁREAS VERDES EN LA AVENIDA DONDE SE PUEDE APRECIAR CANTIDAD CONSIDERABLE DE ESPECIES ARBÓREAS EN LA SÉTIMA CUADRA EN EL PARQUE ORELLANA Y EN ÁREAS PRÓXIMAS COMO ES EN LA Av. JOSE PARDO Y EL PASAJE HERMOZA EN MENOR CANTIDAD.
