GERENCIA DE DESARROLLO URBANO Y RURAL
SUB GERENCIA DE GESTIÓN DEL CENTRO HISTÓRICO
PROYECTO "MEJORAMIENTO DE LA GESTIÓN Y MANEJO DEL CENTRO HISTÓRICO DEL CUSCO"

AMBIENTE URBANO – CALLE SAN ANDRES

AMBIENTE URBANO - CALLE SAN ANDRÉS (Ayacucho – Almagro)

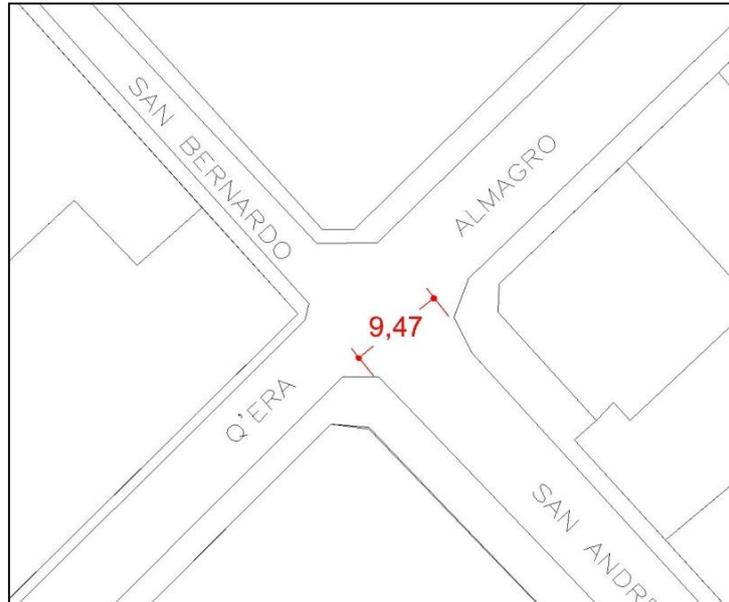
1.-PRIMER CORTE:

Determinado en el límite con la intersección de las calles Almagro, San Bernardo y Q'era:

- Almagro, San Bernardo y Q'era: 9.47 m.

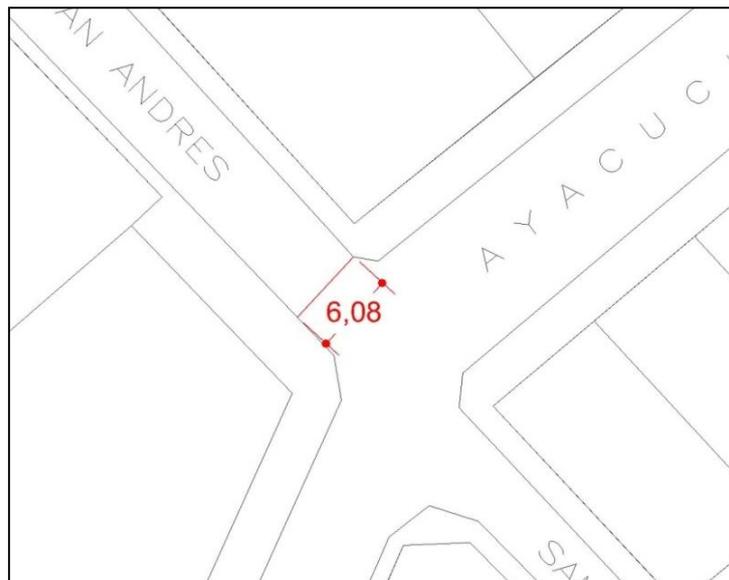
2.- SEGUNDO CORTE:

Corte determinado en el límite con la intersección de las calles Ayacucho y San Andrés:

- San Andrés: 6.08 m.

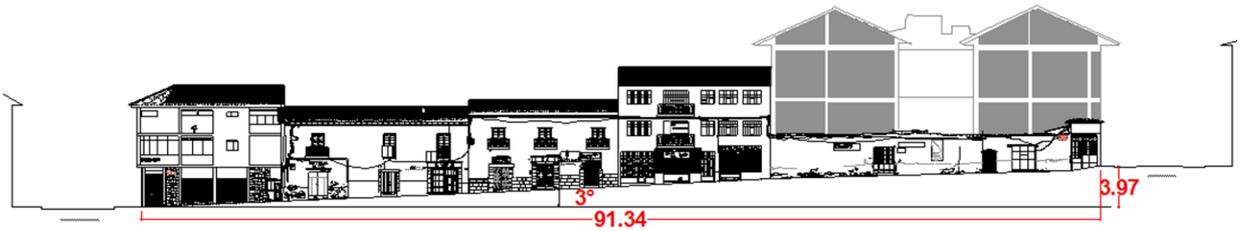
SECTOR 1: FACHADA NOR-ESTE:

- Fachada que comprende desde el límite con la calle Ayacucho hasta el límite con la calle Q`era.
 - PENDIENTE : 3°
 - ALTURA DE PENDIENTE : 3.97 m.
 - DISTANCIA : 91.34 m.

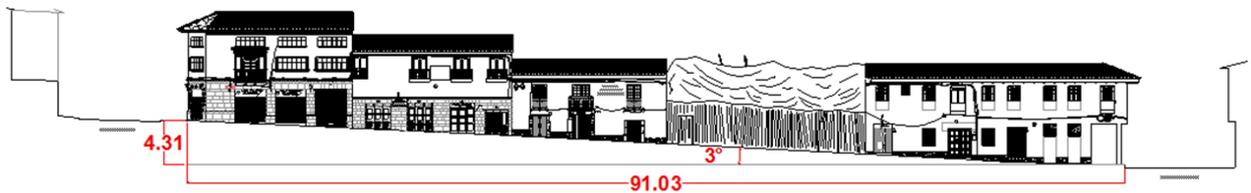
SECTOR 2: FACHADA SUR-OESTE:

- Fachada que comprende desde el límite con la calle Ayacucho hasta el límite con la calle Almagro.
 - PENDIENTE : 3°
 - ALTURA DE PENDIENTE : 4.31 m.
 - DISTANCIA : 91.03 m.

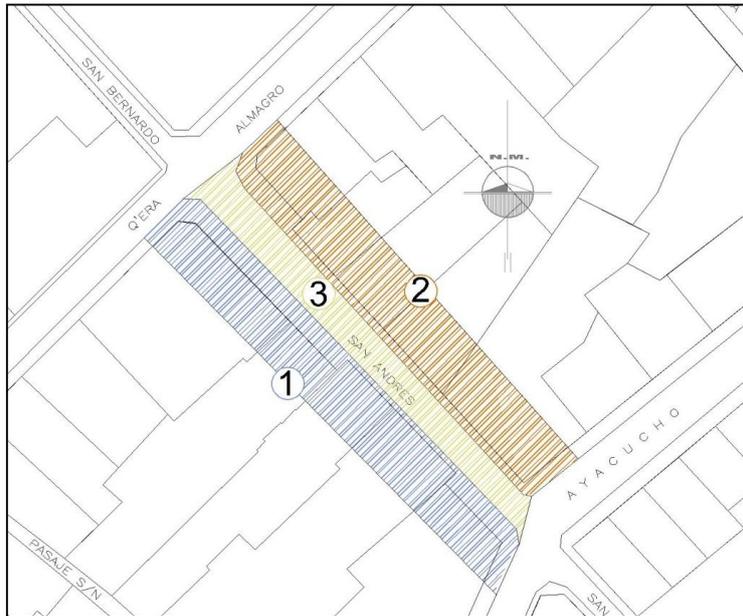
- **PLANO DE SECTORIZACIÓN (396):** En este plano ubicamos e identificamos los siguientes sectores a catalogar.

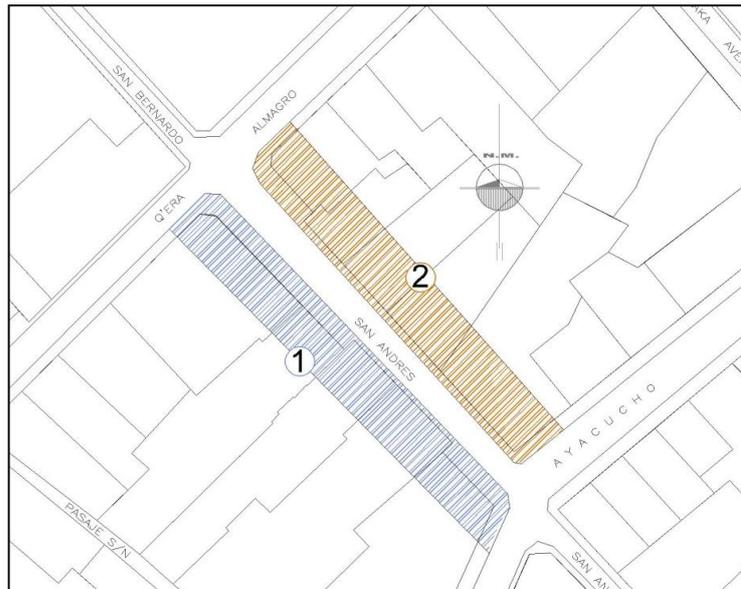
- **PLANO SECTORIZADO (356):**

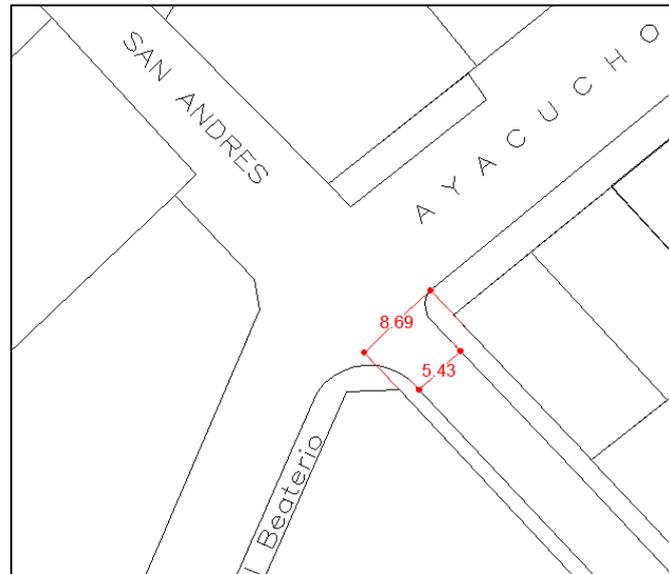
1.-PRIMER CORTE:

Determinado en el límite con la intersección de las calles Ayacucho y la 1ª Cuadra de la Calle San Andrés; ancho de vía: 8.69 m. y ancho de calzada: 5.43 m.

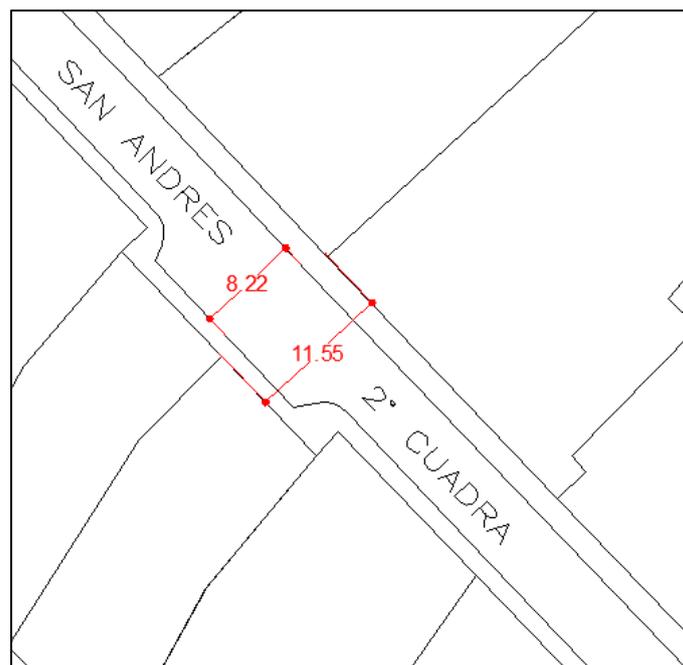
2.- SEGUNDO CORTE:

Corte determinado en el tramo medio de la Calle San Andrés-2ªcuadra, este corte se determinó por el retiro de uno de los inmuebles y el ensanchamiento de la calzada. Ancho de vía: 11.55 m. y ancho de la calzada: 8.22 m.

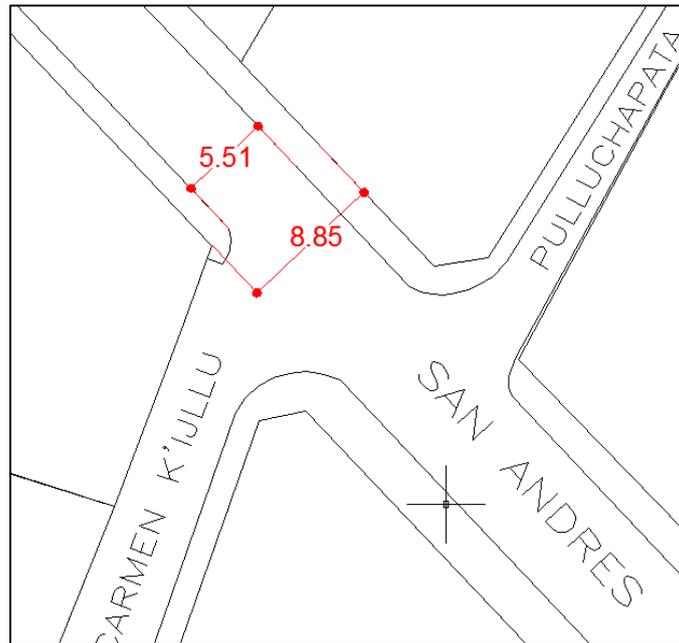
3.- TERCER CORTE:

Corte determinado en el límite con la intersección de las calles Puluchapata, Carmen K'ijllu y la 3° cuadra de la Calle San Andrés: ancho de la vía: 8.85 m. y ancho de la calzada: 5.51 m.

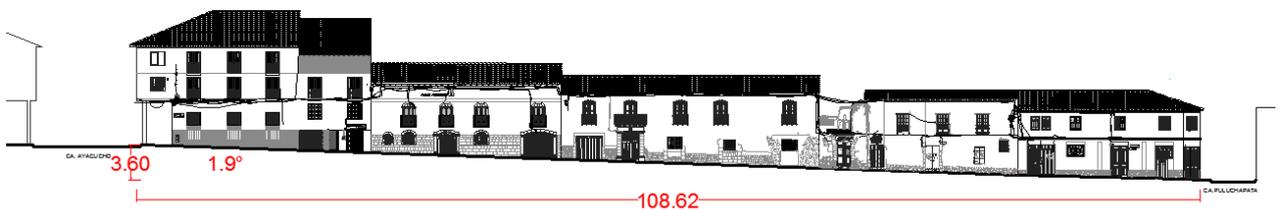
- PENDIENTE : 1.9°
- ALTURA DE PENDIENTE : 3.60 m.
- DISTANCIA : 108.62 m.

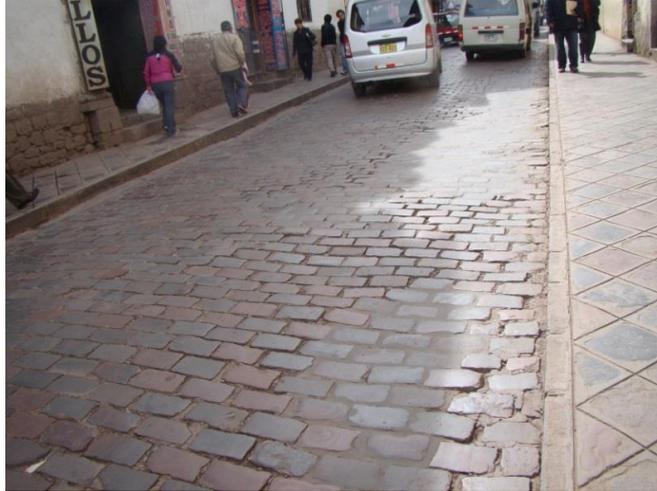
- SECTOR 1: las aceras están constituidas por lajas de piedra regular.
- SECTOR 2: las aceras están constituida lajas de piedra regular.
- SECTOR 3: la calzada es constituida por adoquines de piedra.

CALZADA CON ADOQUINES DE PIEDRA Y VEREDA CON LAJAS DE PIEDRA REGULAR

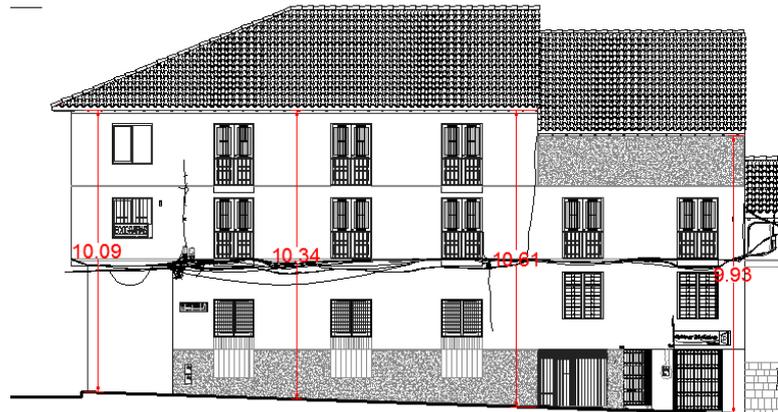
U.C. 01:

- ALTURA MÍNIMA: 9.95 Ms.
- ALTURA MEDIA : 10.34 Ms.
- ALTURA MÁXIMA: 10.61 Ms.

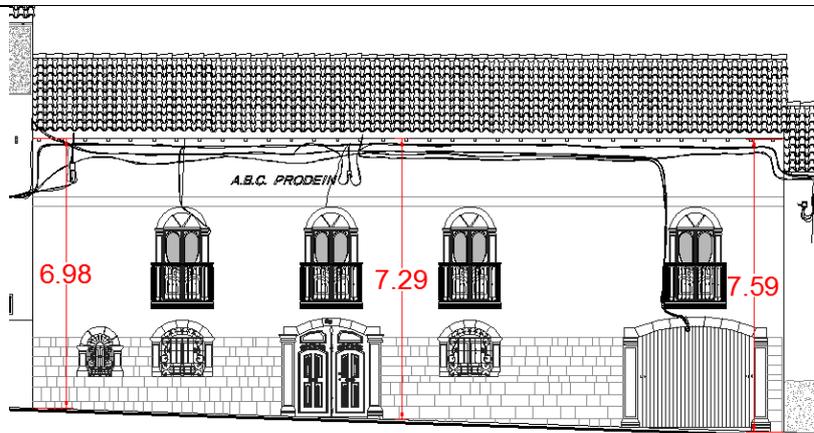
U.C. 02:

- ALTURA MÍNIMA: 6.98 Ms.
- ALTURA MEDIA: 7.29 Ms.
- ALTURA MÁXIMA: 7.59 Ms.

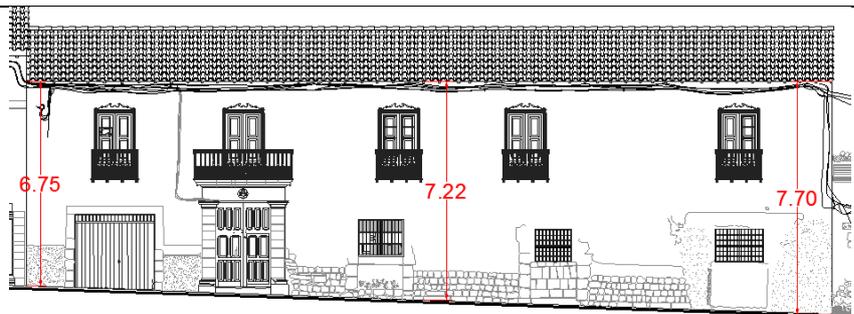
U.C. 03:

- ALTURA MÍNIMA: 6.75 Ms.
- ALTURA MEDIA: 7.22 Ms.
- ALTURA MÁXIMA: 7.70 Ms.

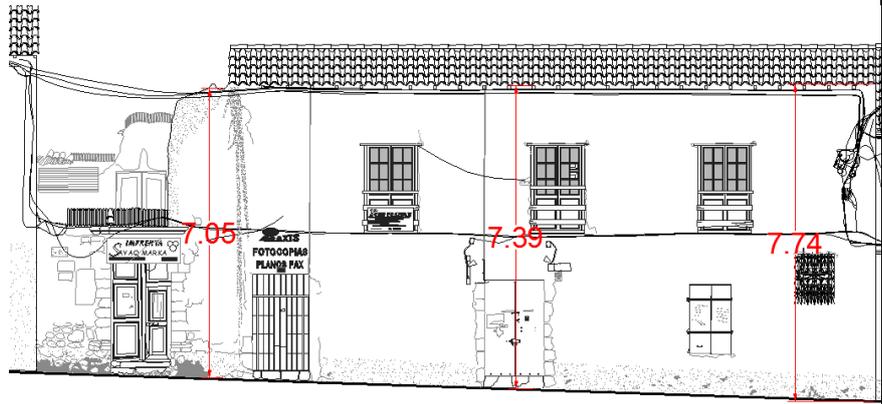
U.C. 04:

- ALTURA MÍNIMA: 7.05Ms.
- ALTURA MEDIA: 7.39 Ms.
- ALTURA MÁXIMA: 7.74 Ms.

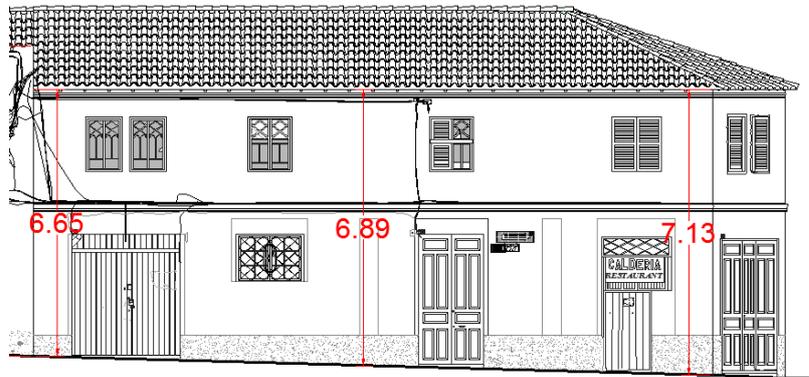
U.C. 05:

- ALTURA MÍNIMA: 6.65 Ms.
- ALTURA MEDIA: 6.89 Ms.
- ALTURA MÁXIMA: 7.13 Ms.

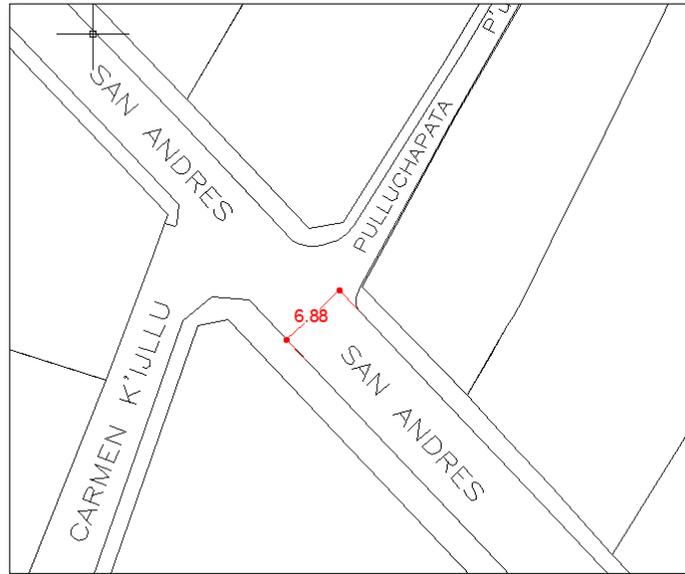
Determinado en el límite con la intersección de las calles Puluchapata, Carmen K'ijllu y la 2° Cuadra de la Calle San Andrés: 6.88 m.

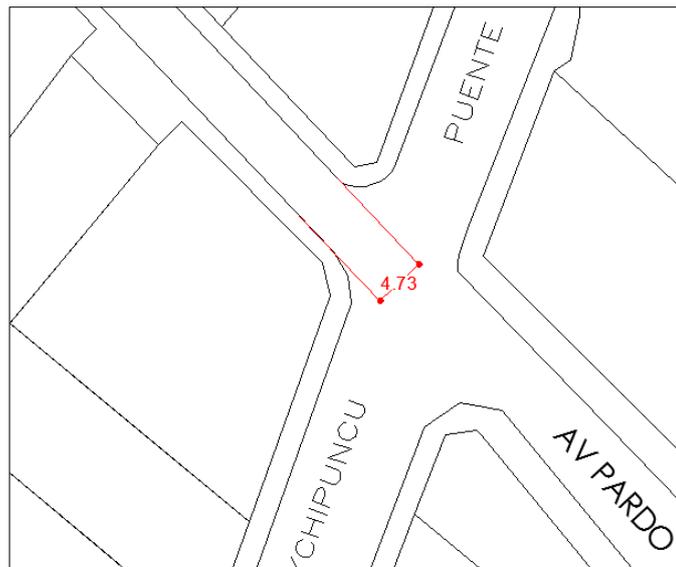
2.- SEGUNDO CORTE:

Corte determinado en el límite con la intersección de las calles Puente del Rosario, K'uychipuncu y Av Pardo: 4.73 m.

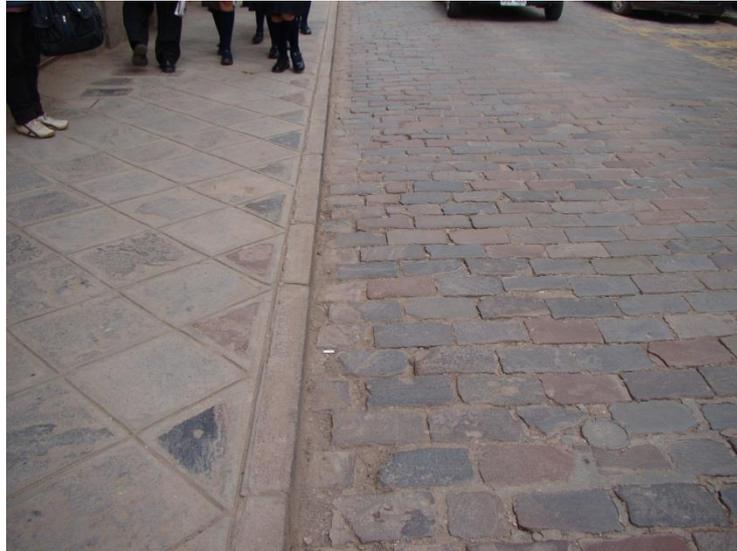
- SECTOR 1: las aceras están constituidas por lajas de piedra regular.
- SECTOR 2: las aceras están constituidas por lajas de piedra regular.
- SECTOR 3: la calzada está constituida por adoquines de piedra.

CALZADA CON ADOQUINES DE PIEDRA Y VEREDA CON LAJAS DE PIEDRA REGULAR

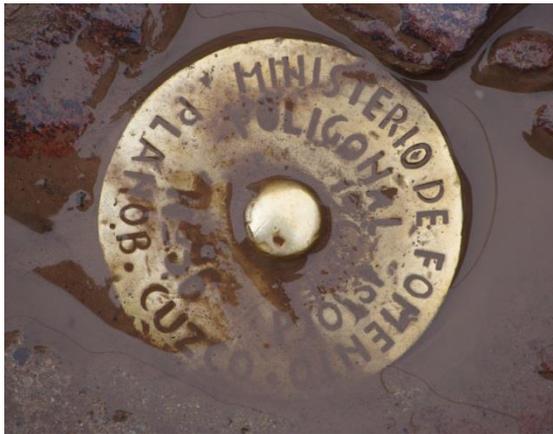
TAPA DE REGISTRO .

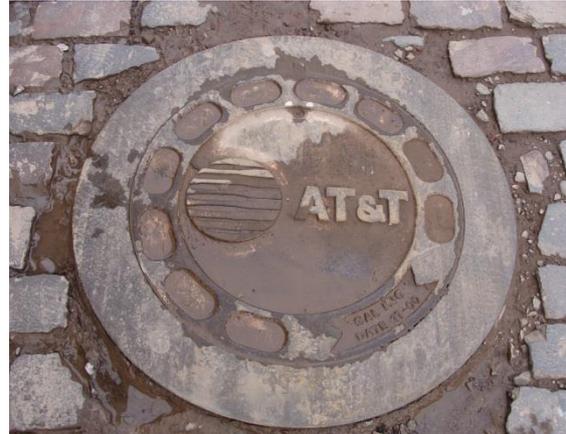
Buzon de desague

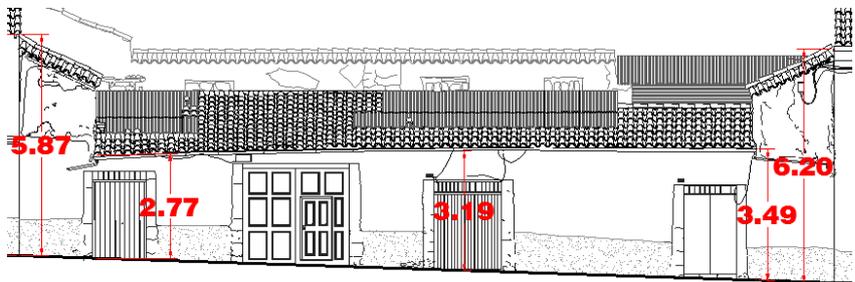
U.C. 02:

- ALTURA MÍNIMA: 2.77 Ms.
- ALTURA MEDIA: 3.19 Ms.
- ALTURA MÁXIMA: 3.49 Ms.

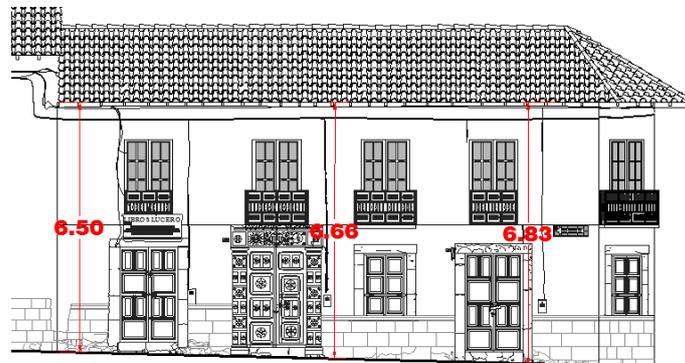
U.C. 06:

- ALTURA MÍNIMA: 6.50 Ms.
- ALTURA MEDIA: 6.66 Ms.
- ALTURA MÁXIMA: 6.83 Ms.

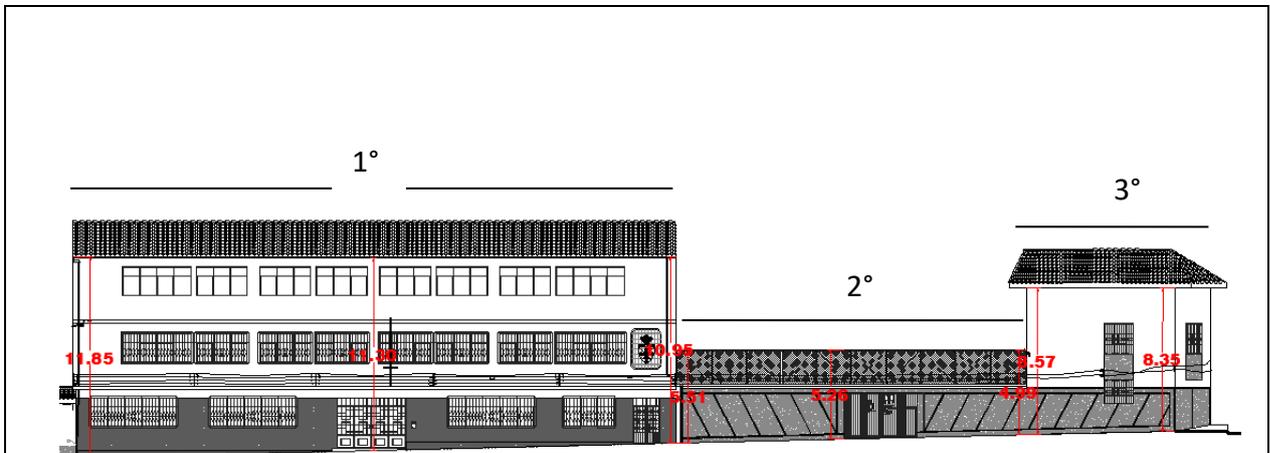
U.C. 04:

Presenta un perfil variable, lo analizaremos por bloques:

PRIMER BLOQUE	SEGUNDO BLOQUE	TERCER BLOQUE
○ ALTURA MÍNIMA: 10.95 Ms.	○ ALTURA MÍNIMA: 4.99 Ms.	○ ALTURA MÍNIMA: 8.35 Ms.
○ ALTURA MEDIA : 11.30 Ms.	○ ALTURA MEDIA : 5.26 Ms.	○ ALTURA MEDIA : 8.46 Ms.
○ ALTURA MÁXIMA: 11.85 Ms	○ ALTURA MÁXIMA: 5.51 Ms	○ ALTURA MÁXIMA: 8.57 Ms
