MUNICIPALIDAD DEL CUSCO

GERENCIA DE DESARROLLO URBANO Y RURAL
SUB GERENCIA DE GESTIÓN DEL CENTRO HISTÓRICO
PROYECTO "MEJORAMIENTO DE LA GESTIÓN Y MANEJO DEL CENTRO HISTÓRICO DEL CUSCO"

AMBIENTE URBANO - CALLE TEQSIQOCHA

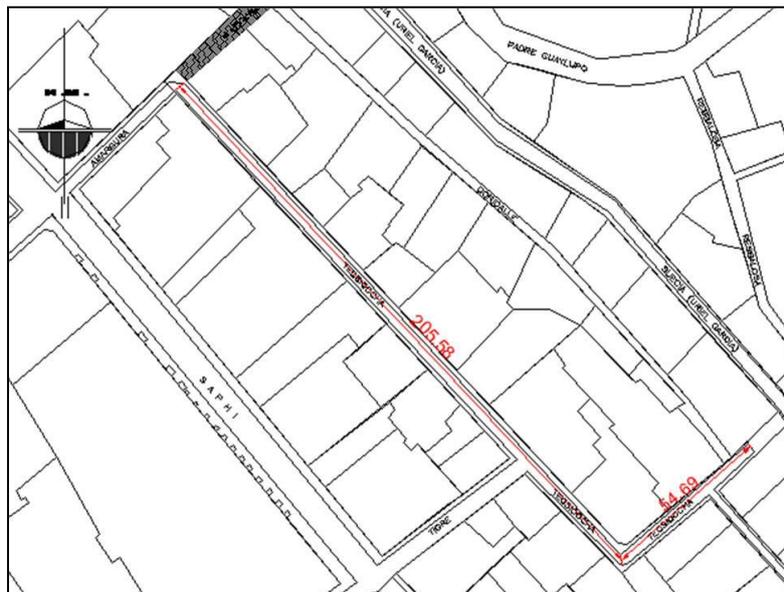
Esta calle se ubica dentro del Núcleo del Centro Histórico, este ambiente viene a ser un nexo entre la Calle Amargura y la Calle Procuradores.

- Longitud : 260.27 m.
- Área total : 1508.02 m²

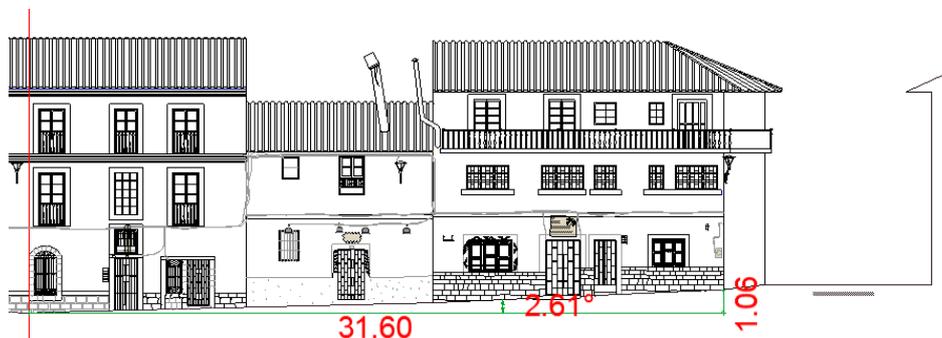
Tramo 2:

- PENDIENTE : 2.61°
- ALTURA DE PENDIENTE : 1.06 m.
- DISTANCIA : 31.60 m.

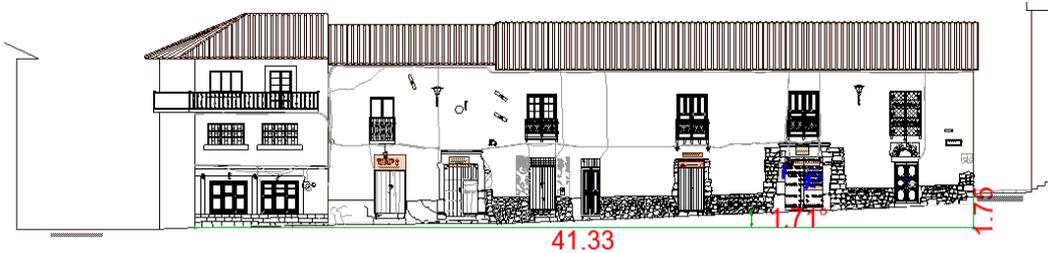
Tramo 3:

- Fachada empezando por la esquina de la Calle Teqsiqocha hasta la Calle con la Pasaje Qori Calle.
 - PENDIENTE : 1.71°
 - ALTURA DE PENDIENTE : 1.75 m.
 - DISTANCIA : 41.33 m.

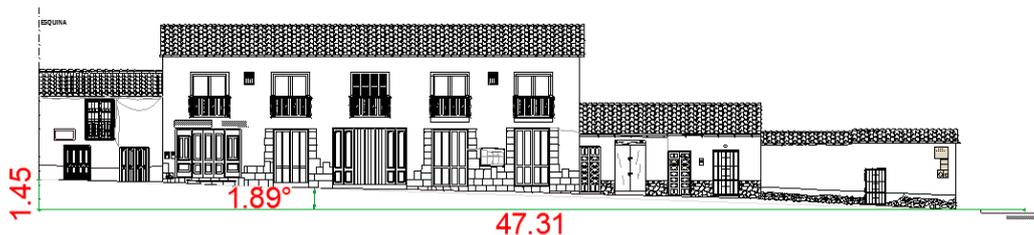
Tramo 2:

- PENDIENTE : 1.89°
- ALTURA DE PENDIENTE : 1.45 m.
- DISTANCIA : 47.31 m.

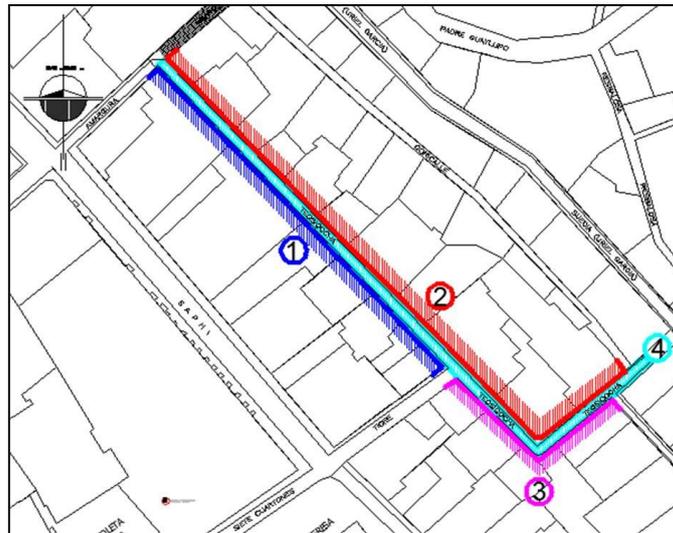
- **PLANO DE SECTORIZACIÓN (396):**

En este plano ubicamos e identificamos los siguientes sectores a catalogar.

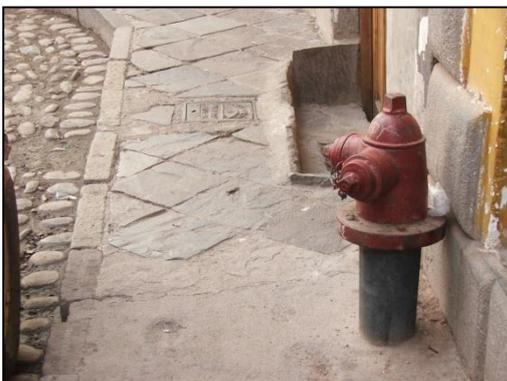
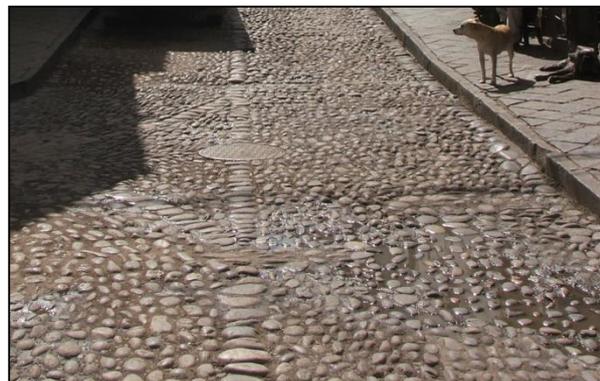
- **CARACTERIZACIÓN DE PISOS – MATERIAL (362):**

- SECTOR 01: Laja regular.
- SECTOR 02: Laja regular.
- SECTOR 03: Laja regular.
- SECTOR 04: Canto rodado.

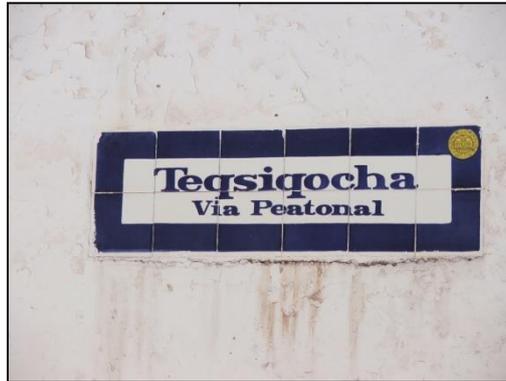
- **SEÑALIZACIÓN (363):**

Este espacio cuenta con 5 unidades de señalización distribuidas de la siguiente forma:

- Sector 1: 1 unidad en muro.
- Sector 2: 3 unidades en muro.
- Sector 3: 1 unidad en muro.

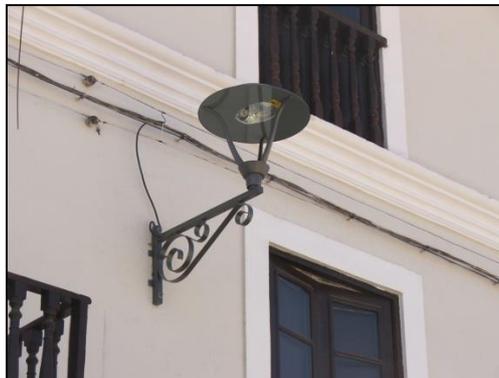
- **ILUMINACIÓN (365):**

Este ambiente cuenta con 11 unidades de iluminación distribuidas de la siguiente forma:

- Sector 2: 9 pastorales.
- Sector 2: 2 en poste.

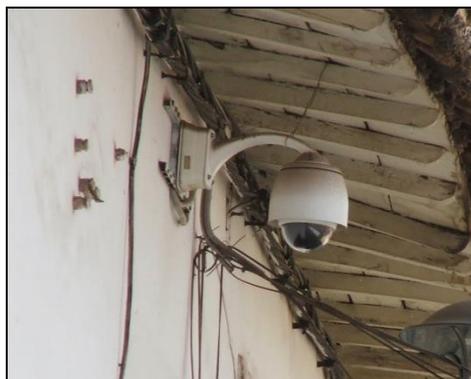
- **OTROS (370):**

- Sector 2: 1 cámara de vigilancia.

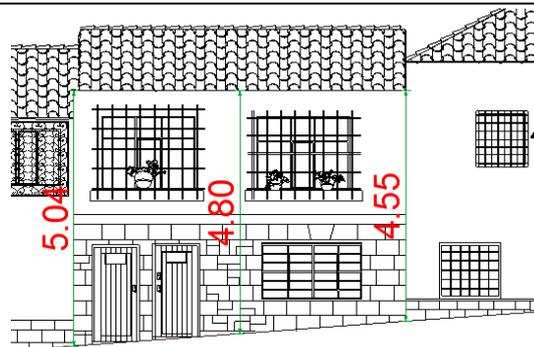
U.C. 06:

- ALTURA MÍNIMA: 4.55 Ms.
- ALTURA MEDIA : 4.80 Ms.
- ALTURA MÁXIMA: 5.04 Ms.

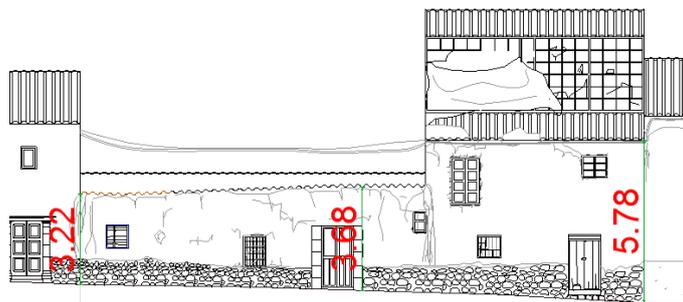
U.C. 05:

- ALTURA MÍNIMA: 3.22 Ms.
- ALTURA MEDIA : 3.68 Ms.
- ALTURA MÁXIMA: 5.78 Ms.

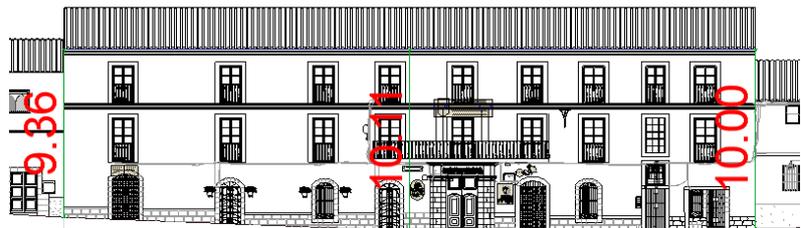
U.C. 10:

- ALTURA MÍNIMA: 9.36 Ms.
- ALTURA MEDIA : 10.11 Ms.
- ALTURA MÁXIMA: 10.00 Ms.

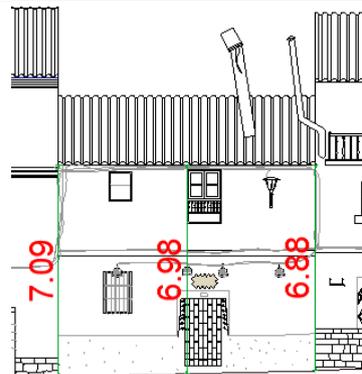
U.C. 11:

- ALTURA MÍNIMA: 6.88 Ms.
- ALTURA MEDIA : 6.98 Ms.
- ALTURA MÁXIMA: 7.09 Ms.

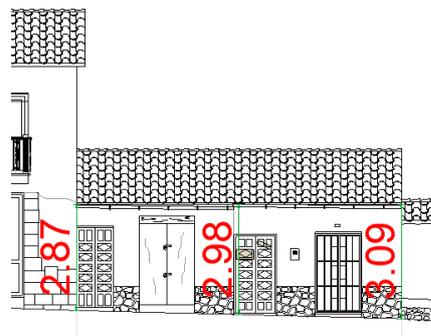
U.C. 05:

<ul style="list-style-type: none"> ○ ALTURA MÍNIMA: 2.87 Ms. ○ ALTURA MEDIA : 2.98 Ms. ○ ALTURA MÁXIMA: 3.09 Ms.

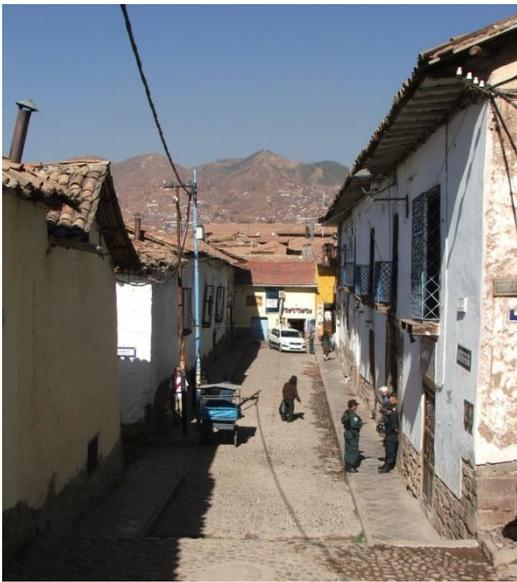
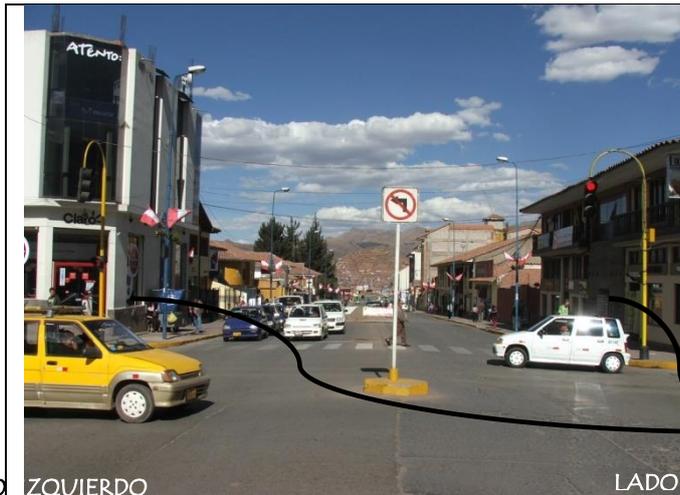
EN EL PRIMER TRAMO EL AMBIENTE ESTÁ DEFINIDO EN FORMA LONGITUDINAL POR LAS EDIFICACIONES QUE BORDEAN EN FORMA PARALELA

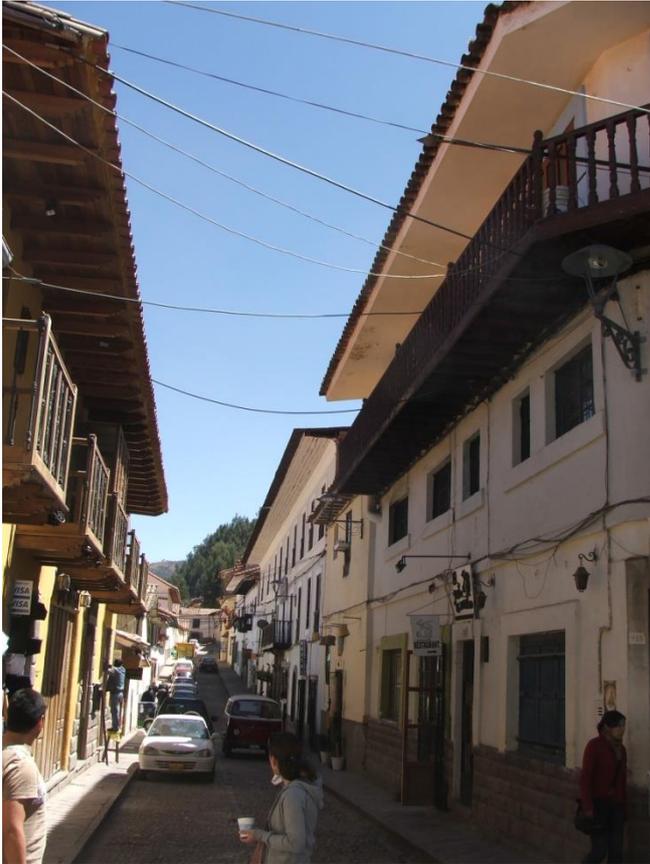
EN EL SEGUNDO TRAMO LOS BORDES SON ASIMÉTRICOS, EXISTIENDO UN BORDE DE EDIFICACIONES DE DISTINTO TAMAÑO, HACIENDO UN PERFIL IRREGULAR, MIENTRAS QUE EN EL LADO IZQUIERDO EL BORDE CONSISTE EN UN CERRAMIENTO VIRTUAL CONSISTENTE EN ELEMENTOS VERTICALES DE FORMA IRREGULAR Y VARIEDAD DE DIMENSIONES.

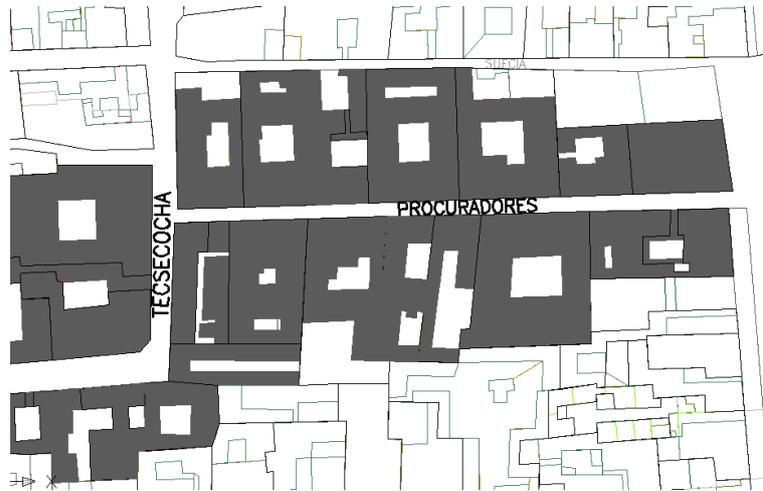
SE PUEDE APRECIAR QUE EXISTE UNA RELACIÓN DE PROPORCIÓN ENTRE LA SECCIÓN DE LA VÍA Y LA ALTURA DE BORDE.

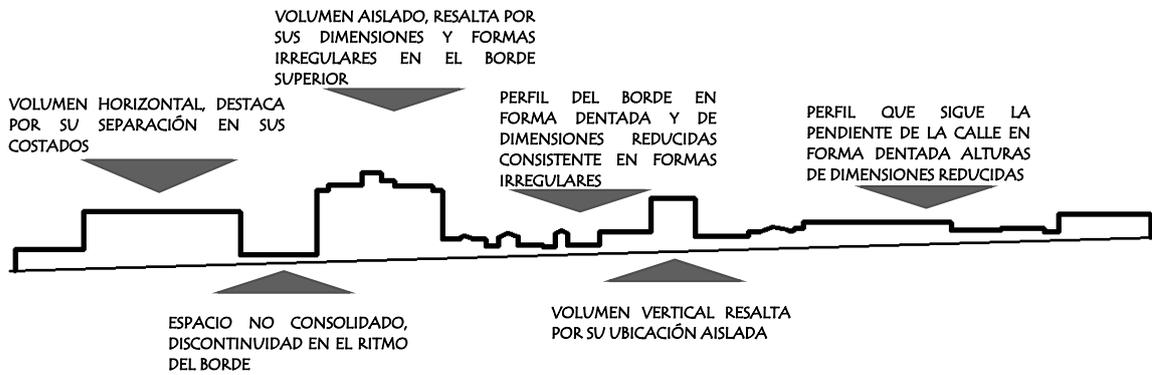
PERFIL Y FACHADA DE LA VOLUMETRIA DEL LADO DERECHO

EL RITMO DEL BORDE ES DESORDENADO DEBIDO A QUE LOS EDIFICIOS QUE TIENEN UNA ALTURA CONSIDERABLE SE ENCUENTRAN AISLADOS Y SOBRESALEN EN FORMA INDIVIDUAL

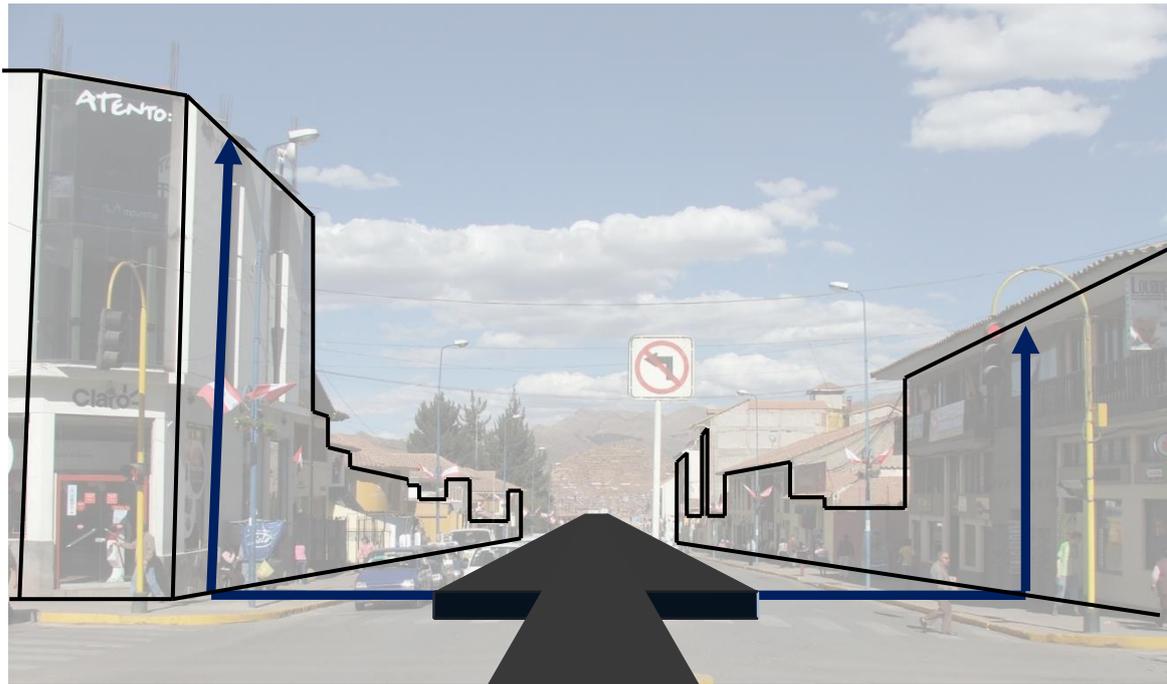
ESPACIO COMPUESTO DE DOS PARTES, DE TAL FORMA QUE DOS FLANCOS ESTÁN DOBLADOS EN FORMA VERTICAL PARALELAMENTE

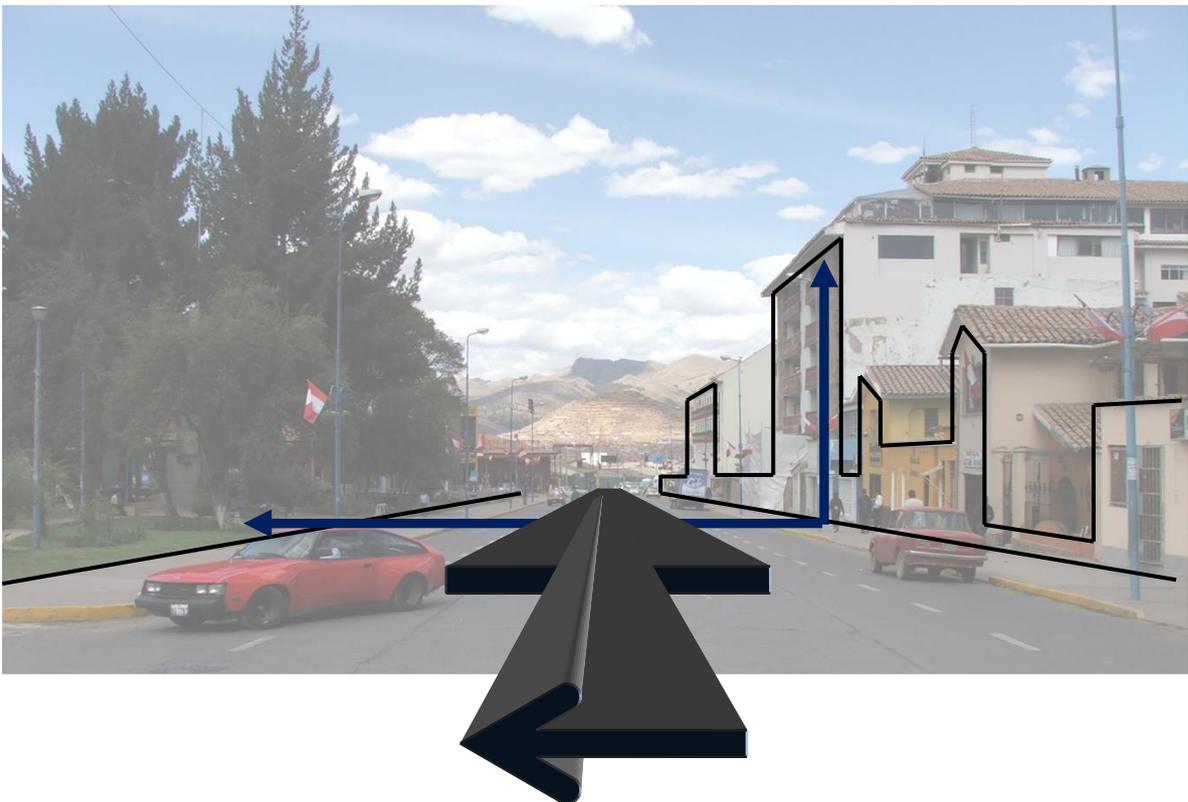
EN EL SEGUNDO TRAMO LA FORMA SE BIFURCA, GENERANDO UNA SENSACIÓN DE AMPLITUD HACIA EL ÁREA VERDE, BORDE DERECHO DE FORMA DENTADA E IRREGULAR

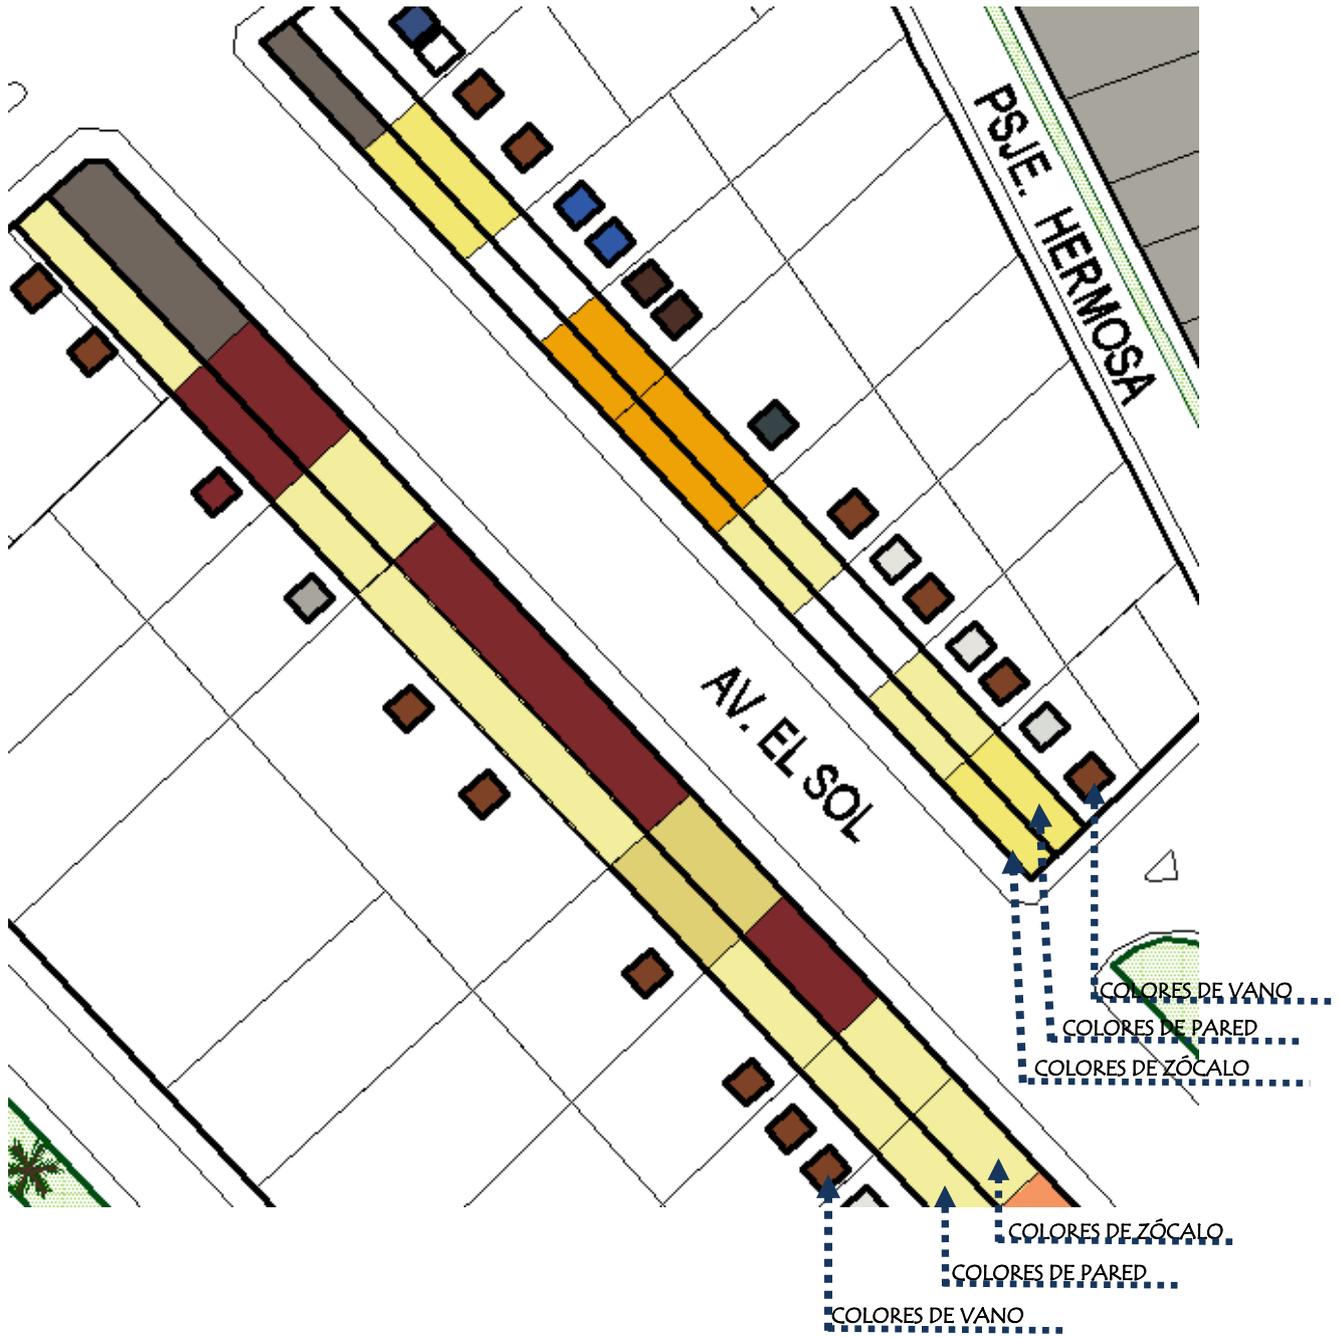
GAMA CROMÁTICA DIVERSA, SIN SECUENCIA NI ORDEN, LOS COLORES DE LAS FACHADAS VARIAN ENTRE EL BLANCO, BEIGE, CREMAS Y AMARILLOS. LOS ZOCALOS VARIAN ENTRE GRISES, OCRE Y CREMAS. LOS VANOS POSEEN UNA CARPINTERIA QUE EN MAYOR PARTE ES DE COLOR MARRÓN Y GAMA DE ÉSTE.

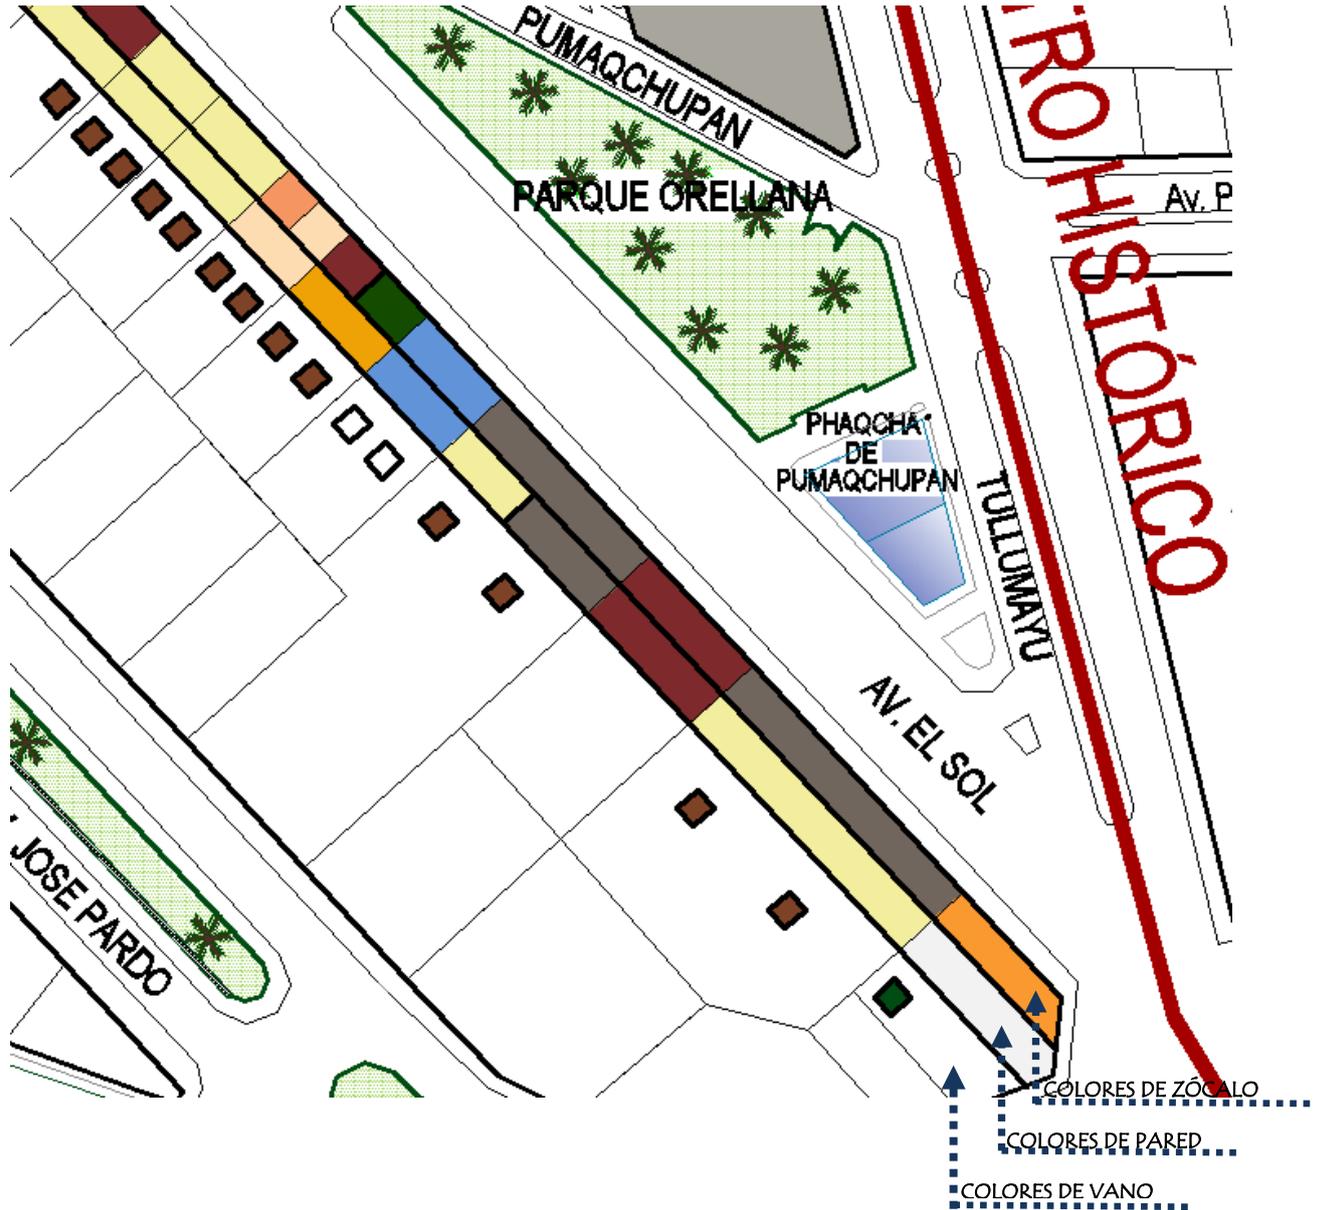
EN EL SEGUNDO TRAMO, IGUALMENTE LA GAMA CROMÁTICA PRESENTA AUSENCIA DE ORDEN Y SECUENCIA, CONSISTE EN COLORES CONTRASTANTES ENTRE CREMAS, LÚCUMA, OCRES Y CELESTE. LOS COLORES DE ZÓCALO TAMBIÉN CONTRASTAN ENTRE GRISES, OCRE, CREMAS, CELESTE Y VERDE. LOS VANOS POSEEN UNA CARPINTERIA QUE EN MAYOR PARTE ES DE COLOR MARRÓN Y DERIVADOS DE ÉSTE.

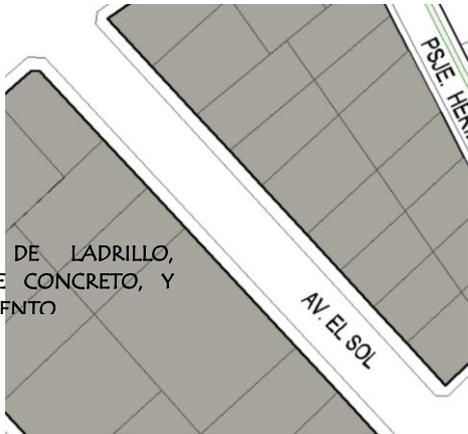
MAMPOSTERIA DE LADRILLO,
 ESTRUCTURA DE CONCRETO, Y
 ZÓCALO DE CEMENTO

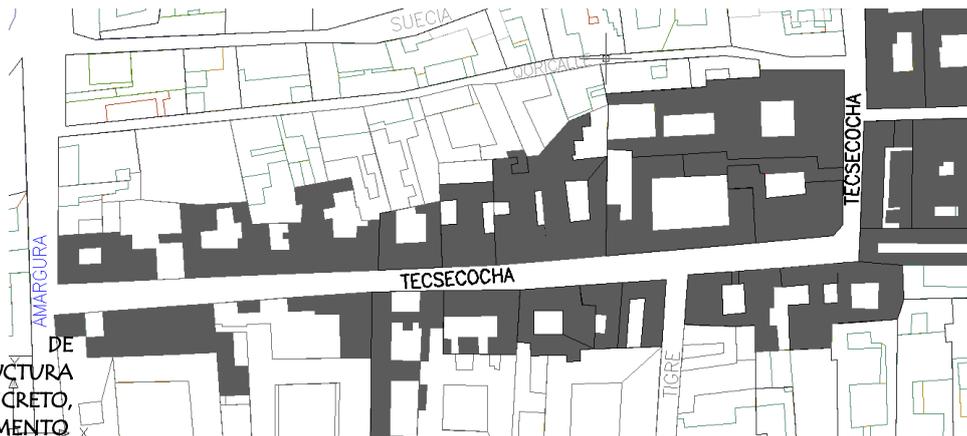
MAMPOSTERIA DE
 LADRILLO, ESTRUCTURA DE
 CONCRETO, ENLUCIDO DE
 CEMENTO

LAS EDIFICACIONES EN SU TOTALIDAD ESTÁN CONSTRUIDAS EN MAMPOSTERIA DE LADRILLO
 Y ESTRUCTURA DE CONCRETO ARMADO.
 LA TEXTURA ESTÁ ENLUCIDA O EN CEMENTO.

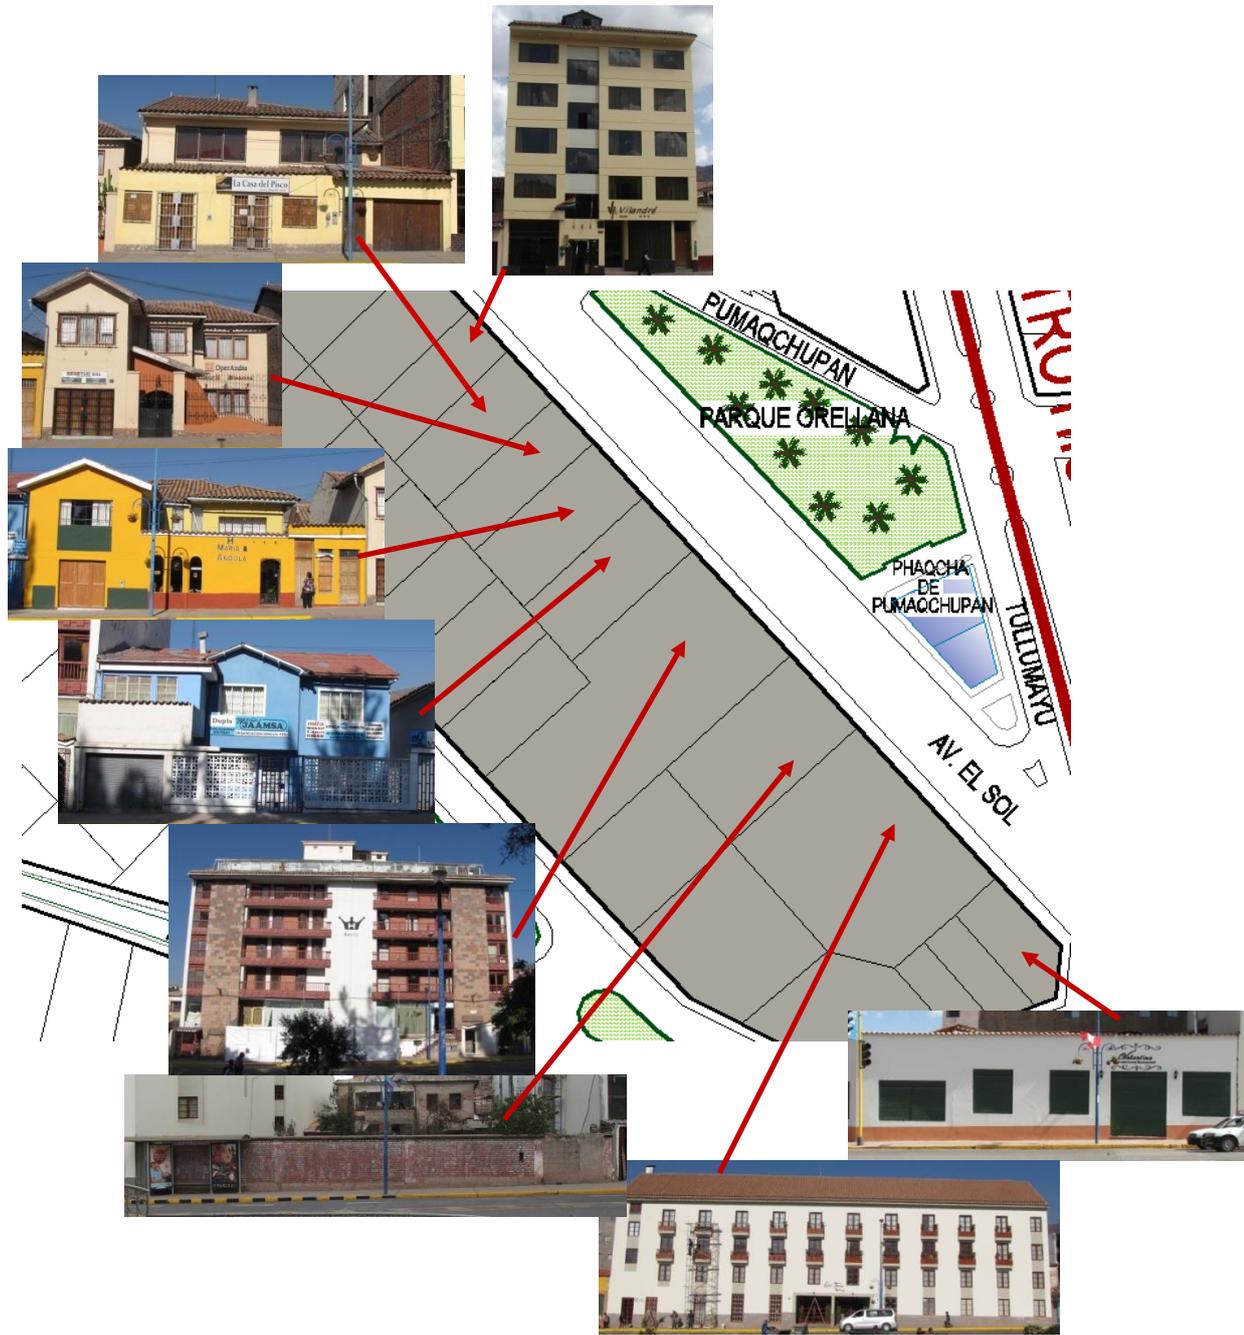
EN EL SEGUNDO TRAMO, IGUALMENTE LAS EDIFICACIONES SON DE MAMPOSTERIA DE LADRILLO Y ESTRUCTURA DE CONCRETO ARMADO. LAS FACHADAS SON DE CEMENTO ENLUCIDO Y PREDOMINA LA CARPINTERIA DE MADERA.

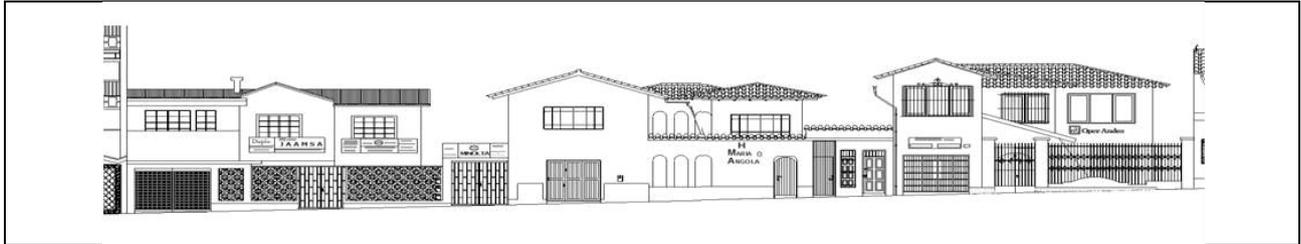
VOLUMENES DE MENOR ESCALA Y AISLADOS UNOS DE OTROS, DISTRIBUIDOS ARMÓNICAMENTE, HACEN UN PERFIL UNIFORME Y COMPARTEN LAS CARACTERÍSTICAS FORMALES.
 PRESENCIA DE VOLUMENES VERTICALES ADELANTADOS Y CORONADOS CON TIMPANOS, INTENCIÓN DE UNIFORMIZAR LA IMAGEN.
 SERIE DE FORMAS SIMILARES, PLANOS QUE SE ALEJAN DEL CONTINUM PLANIMÉTRICO GENERAN LA PRESENCIA DE RETIROS, EQUILIBRIO ENTRE SUPERFICIES LLENAS Y VACIAS, CREACION DE CERRAMIENTOS VIRTUALES.

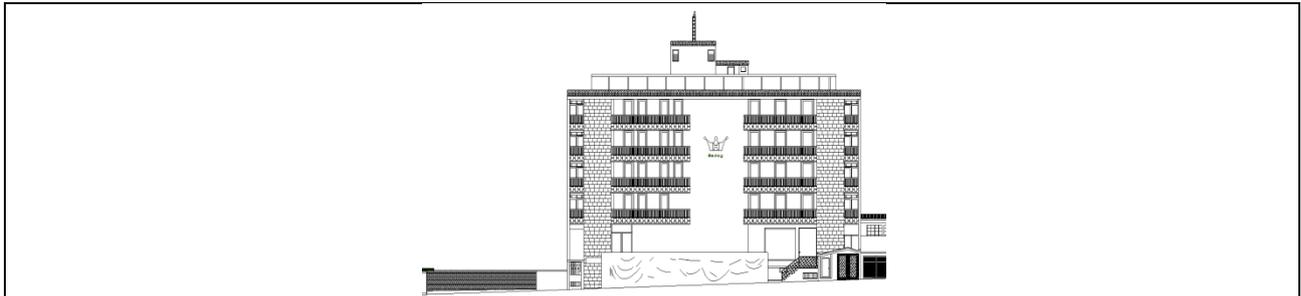
VOLUMEN QUE DESTACA EN EL PERFIL POR SU ALTURA Y POR ESTAR AISLADO EN SUS COSTADOS, LA DISPOSICIÓN Y ORDENAMIENTO DE VANOS Y PAÑOS TEXTURADOS ACENTUAN LA VERTICALIDAD.
 PLANOS HORIZONTALES CERRADOS EN FORMA VIRTUAL ADELANTADOS DEL VOLUMEN, ELEMENTOS SUPERIORES AÑADIDOS DISTORSIONAN EL VOLUMEN.

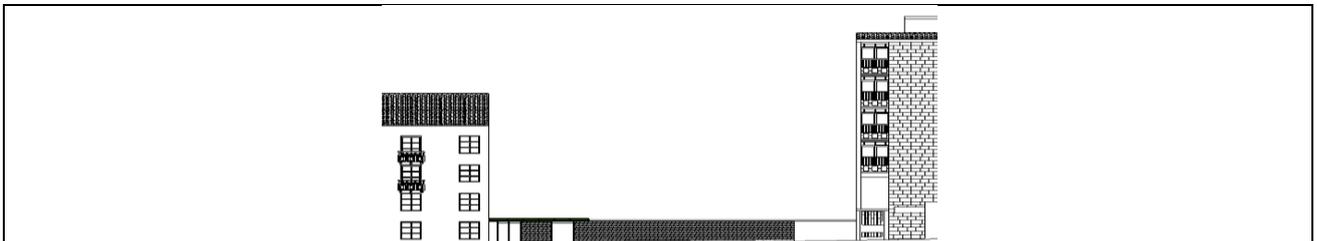
VOLUMEN HORIZONTAL DE ESCALA MODESTA SUPERFICIE LLENA QUE SEPARA DOS VOLUMENES QUE DESTACAN,

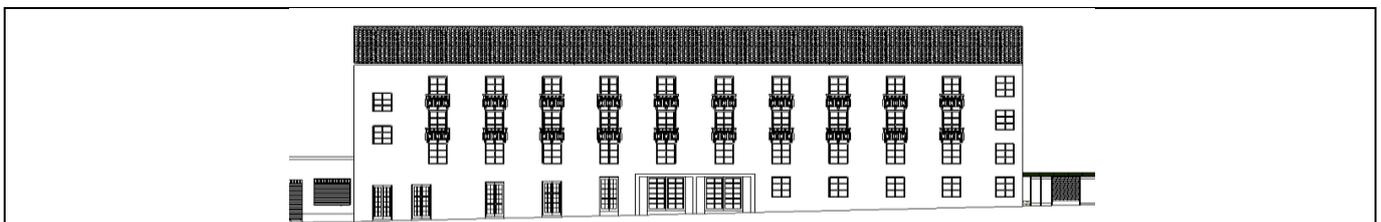
VOLUMEN DE FORMA HORIZONTAL, SE DISTINGUE POR SU ALTURA, EQUILIBRIO ENTRE LLENO Y VACIOS, VANOS RECTANGULARES ORDENADOS EN BASE A EJES VERTICALES Y DISTRIBUIDOS EN FORMA SIMÉTRICA.
 PLANO RETIRADO HACIA EL INTERIOR DEL CONTINUM PLANIMÉTRICO JERARQUIZA EL INGRESO PRINCIPAL

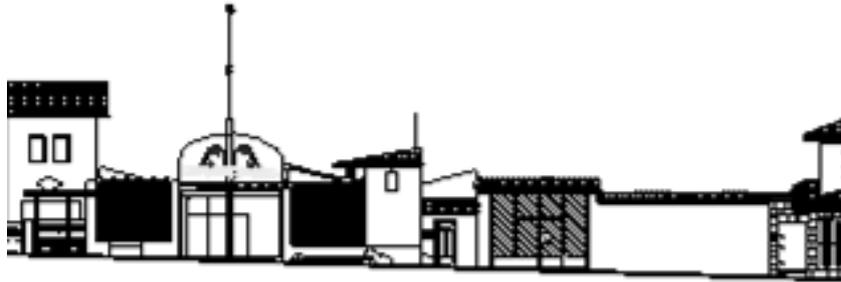
DISCONTINUIDAD DEL RITMO DEL PERFIL, DIVERSIDAD DE FORMAS Y VOLUMENES, UBICACIÓN DE VANOS EN FORMA DESORDENADA

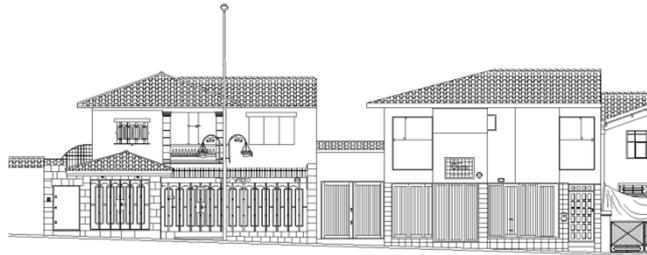
DISCONTINUIDAD DEL RITMO DEL PERFIL, VOLUMENES DE MENOR ESCALA QUE SE DISTINGUEN POR SUS FORMAS IRREGULARES, PREDOMINANCIA DE SUPERFICIES LLENAS SOBRE VACIAS, PRESENCIA DE TIMPANOS Y FORMAS INCLINADAS, EXISTENCIA DE ESPACIO VIRTUAL GENERADO POR CERRAMIENTO SEMI TRANSPARENTE

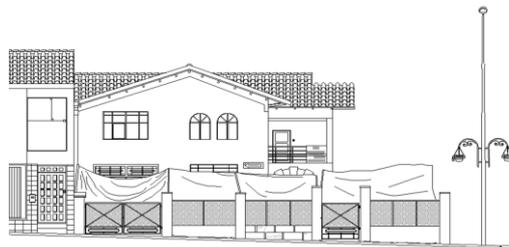
VOLUMEN DE MENOR ESCALA QUE SE DISTINGUE POR SUS FORMAS IRREGULAR, PREDOMINANCIA DE SUPERFICIES LLENAS SOBRE VACIAS, ADICION DE VOLUMEN HACIA EL FRONTIS, EXISTENCIA DE TIMPANO, VARIEDAD DE FORMAS DE VANOS, ESPACIO VIRTUAL GENERADO POR CERRAMIENTO SEMI TRANSPARENTE

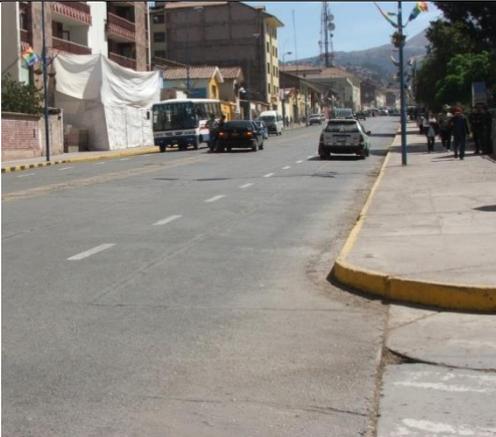
DETALLE DEL PAVIMENTO

CALZADA VEHICULAR DE CONCRETO Y MODULADA POR BRUÑAS

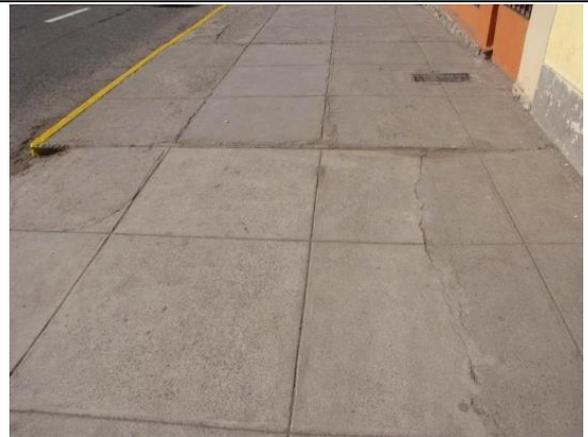
VEREDAS DE CONCRETO MODULADA POR BRUÑAS Y CONFINADAS CON SARDINEL DE CONCRETO

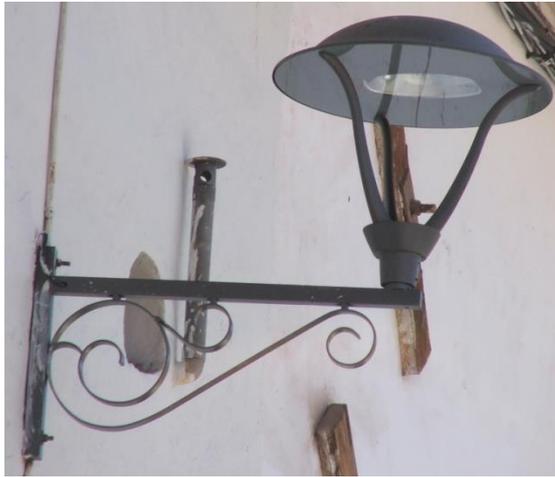
EL SISTEMA DE ALUMBRADO PÚBLICO CONSISTE EN LUMINARIAS QUE SE SUJETAN MEDIANTE PASTORALES A POSTES UBICADOS AL BORDE DE LAS VEREDAS., LOS QUE ESTÁN ORNAMENTADOS CON MACETEROS COLGANTES.

<p>LUMINARIAS: Sistema de alumbrado público que consiste en luminarias sujetas mediante pastorales a postes ubicados al borde de las veredas, los que están ornamentados con maceteros colgantes. Los postes como las luminarias son de diseño simple.</p>

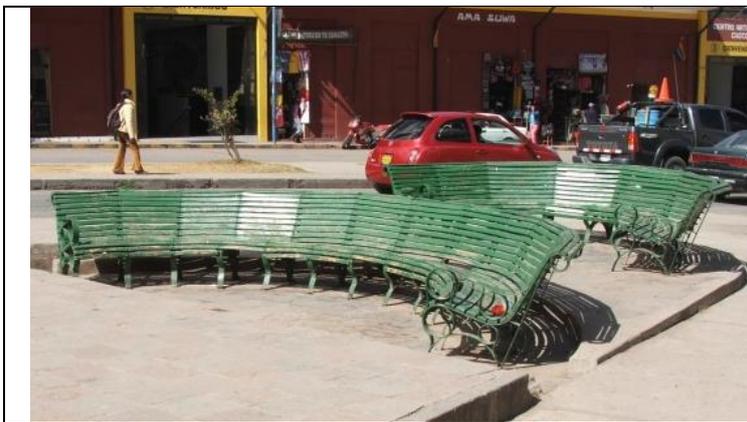
BANCAS SEMICIRCULARES DE MADERA, CON ESTRUCTURA METÁLICA, UBICADAS EN EL ESPACIO DE LA PHAQCHA DE PUMAQCHUPAN.

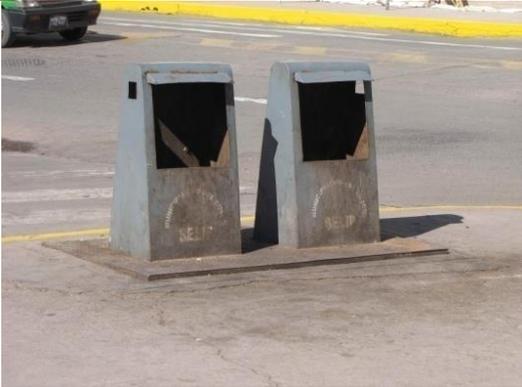
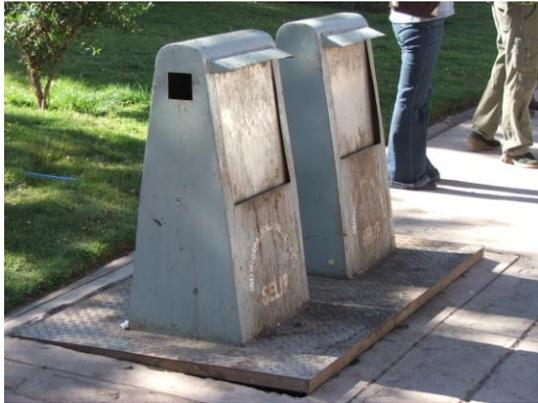
<p>CONTENEDORES SUBTERRÁNEOS UBICADOS EN EL SEGUNDO TRAMO CUYA FUNCIÓN ES LA DE ALMACENAR DESECHOS SÓLIDOS MEDIANTE DOS RECIPIENTES METÁLICOS Y DIFERENCIADOS POR EL COLOR PARA RESIDUOS ORGÁNICOS E INORGÁNICOS.</p>
<p>SE EVIDENCIA LA FALTA DE MANTENIMIENTO</p>

<p>ELEMENTOS DE LIMPIEZA: Contenedores subterráneos ubicados en el segundo tramo cuya función es la de almacenar desechos sólidos mediante dos recipientes metálicos y diferenciados por el color para residuos orgánicos e inorgánicos, sin considerar estudio funcional y de impacto visual. Se evidencia la falta de mantenimiento</p>

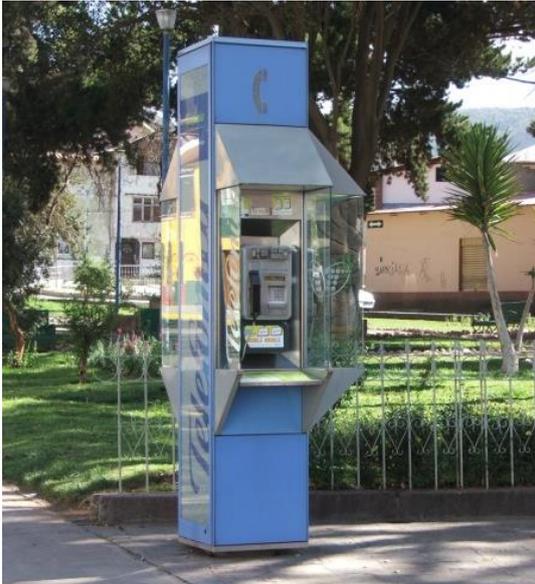
CABINA TELEFÓNICA QUE CONTIENE TRES TELÉFONOS UBICADA AL BORDE DE LA VEREDA.

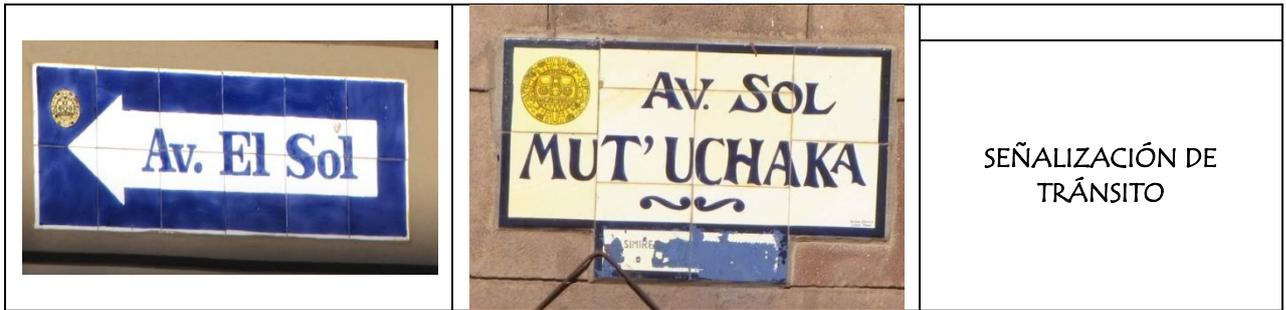
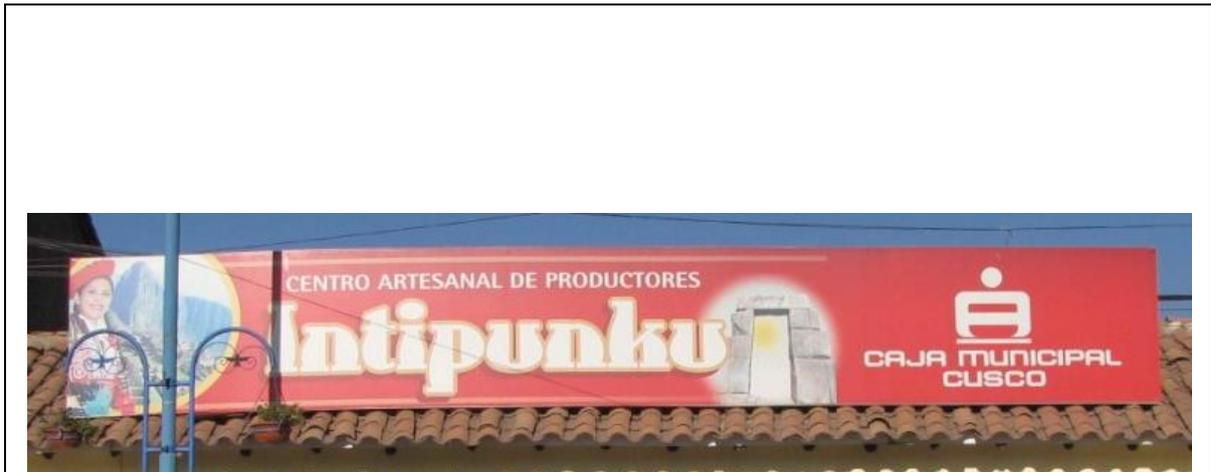
EXISTE PROLIFERACIÓN DE AVISAJE COMERCIAL, CON COLORES LLAMATIVOS DISCORDANTES QUE DISTORSIONAN EL AMBIENTE URBANO

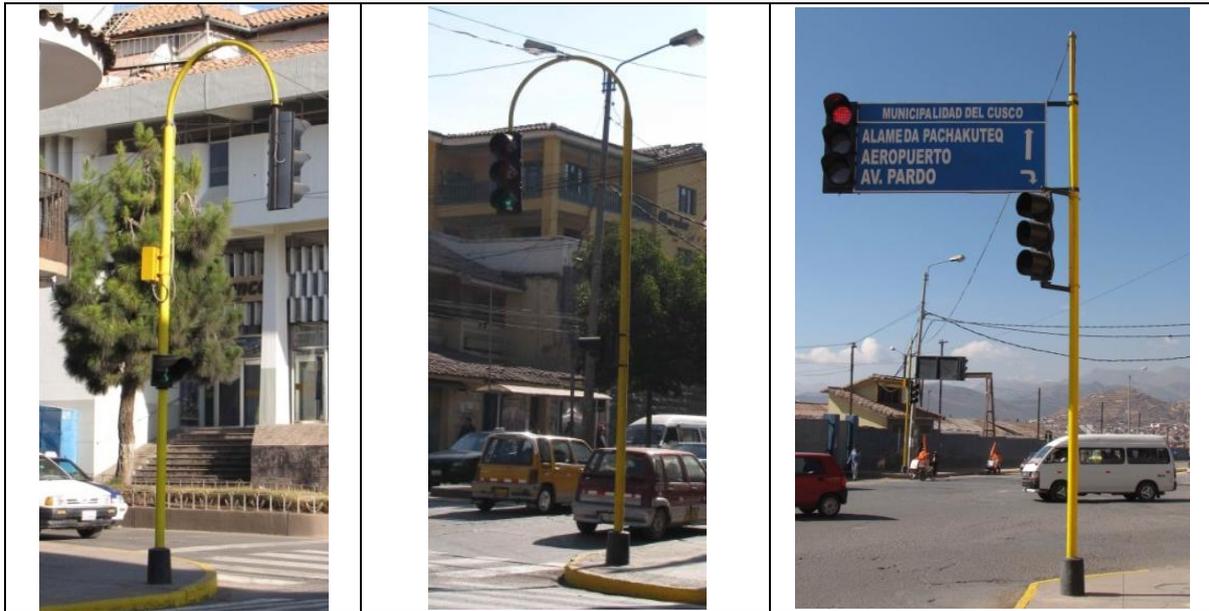
EXISTEN EN EL AMBIENTE URBANO SEMAFOROS UBICADOS EN LAS ESQUINAS DE Av. SOL CON Av. GARCILASO Y EN EL ENCUENTRO CON Av. PARDO

<p>PARADEROS DE SERVICIO PUBLICO</p>	<p>HIDRANTE CONTRA INCENDIOS DEL SERVICIO DE AGUA POTABLE</p>

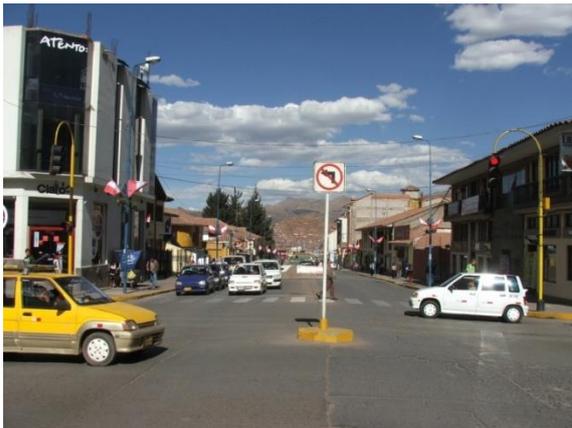
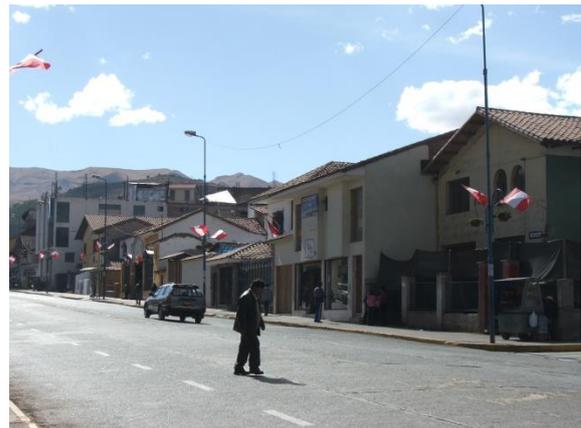
VISTAS OPUESTAS DEL PRIMER TRAMO

Este tramo presenta una pendiente constante, se puede distinguir diversos tipos de edificios desde viviendas tipo chalet de estilo neo colonial de las décadas del '60, edificios comerciales de estilo moderno de las décadas del '70 y '80, remodelaciones de fachadas y edificios contemporáneos.

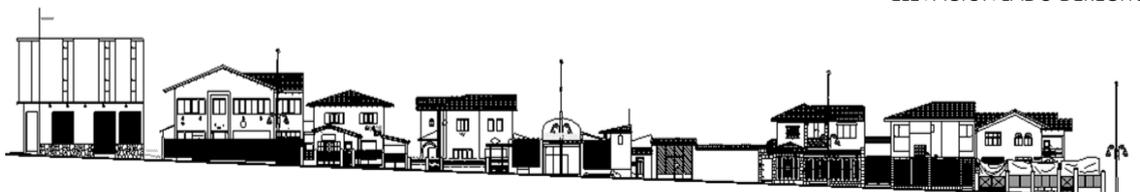
ELEVACIONES DEL PRIMER TRAMO

ELEVACION LADO DERECHO

ELEVACION LADO IZQUIERDO

Se puede distinguir un perfil de forma dentada debido a la fuerte diferencia que existe entre las alturas de las edificaciones comerciales (consolidadas), las residenciales (en proceso de consolidación) y cercos (sin consolidar), también se puede apreciar la diferencia de planos verticales debido a las diferencias de edificaciones que se encuentran al borde de la vereda y otras, en especial las residenciales que cuentan con retiro.

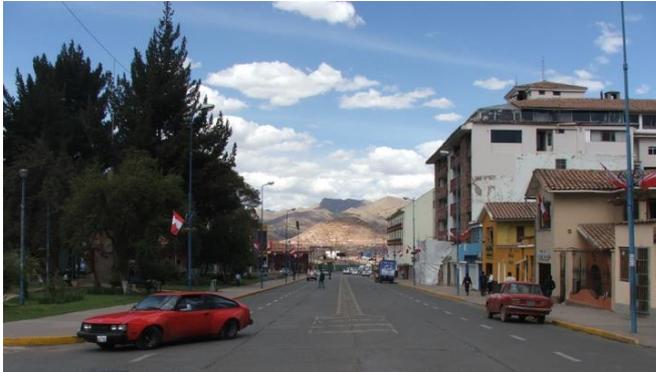
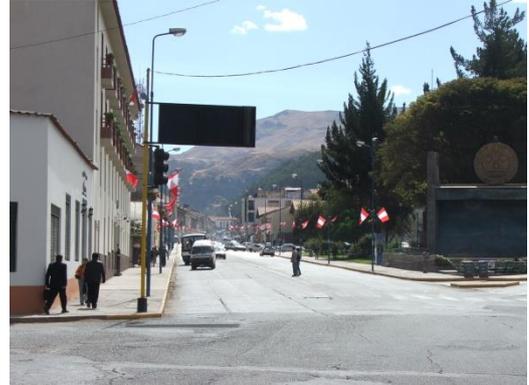
VISTAS OPUESTAS DEL SEGUNDO TRAMO

En este tramo continua la pendiente aligerada, tiene características similares a la 6ª cuadra, existe una fuerte diferencia entre los volúmenes de las edificaciones, haciendo un perfil de forma dentada. Además la característica principal de este tramo le da la presencia de la Plazoleta Pumaqchupan.
