MUNICIPALIDAD DEL CUSCO

GERENCIA DE DESARROLLO URBANO Y RURAL  
SUB GERENCIA DE GESTIÓN DEL CENTRO HISTÓRICO  
PROYECTO "MEJORAMIENTO DE LA GESTIÓN Y MANEJO DEL CENTRO HISTÓRICO DEL CUSCO"

## AMBIENTE URBANO – CALLE TRIUNFO SUNTURWASI

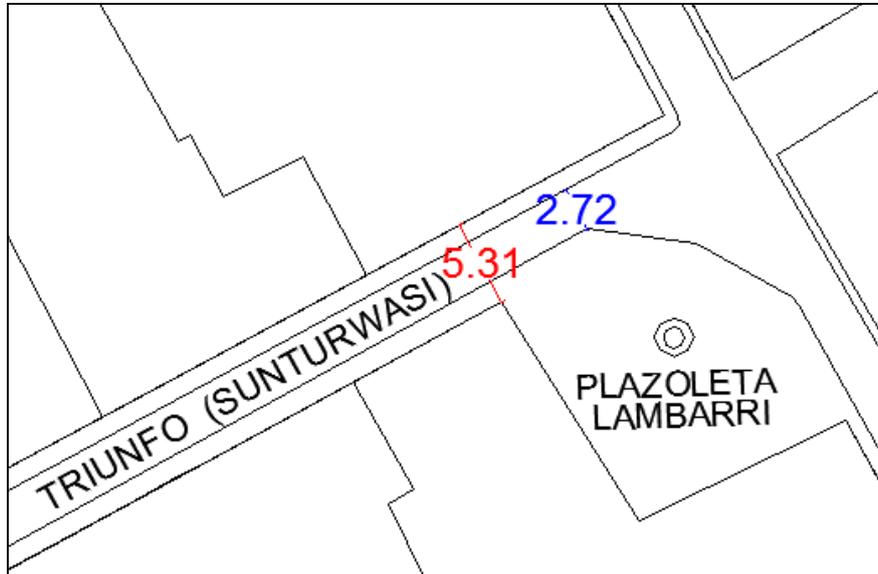
**1. PRIMER CORTE:**

Limite con calle Herrajes y Plazoleta Lambarri:

2.72 ml.

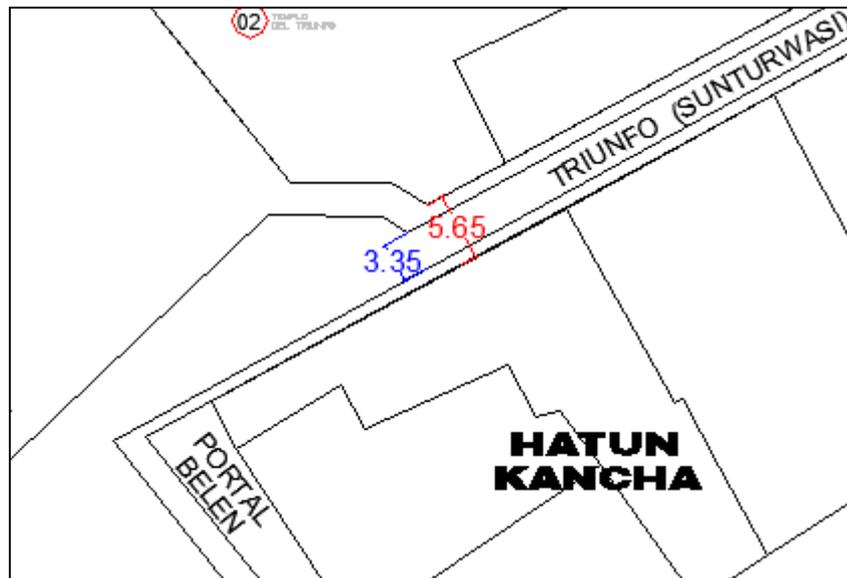
**2. SEGUNDO CORTE:**

Altura de la capilla de Triunfo:

- Ancho de calle : 5.65 m.
- Ancho de vereda : 3.35 m.

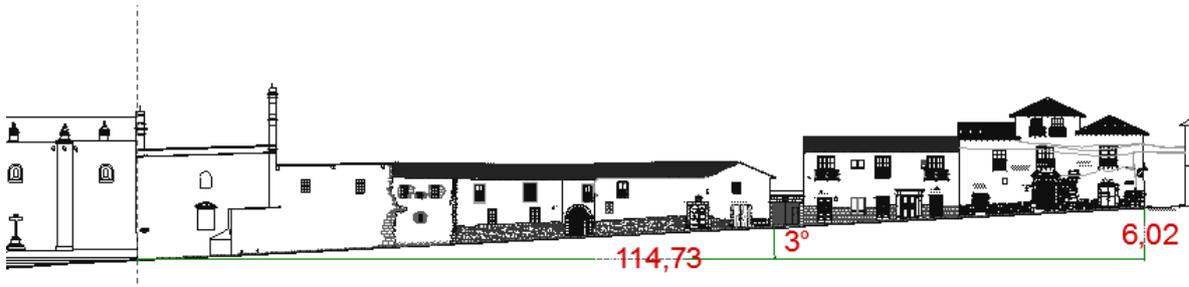
### SECTOR 1: FACHADA NOR OESTE

- Fachada que comprende desde el límite con la Plaza de Armas hasta la calle Herrajes:
  - Pendiente : 3°
  - Altura De Pendiente : 6.02 m.
  - Distancia : 114.73 m.

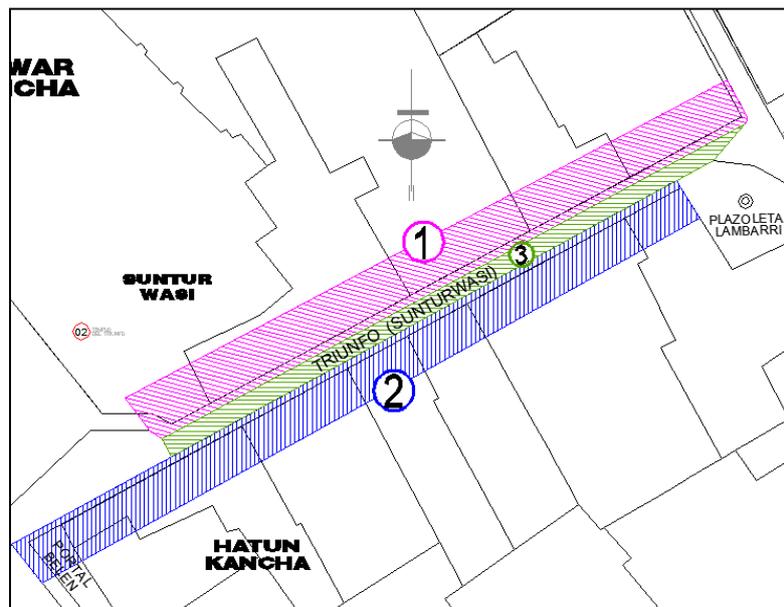
- **SECTORES (359):**
  - **Sector 1:** Fachada y vereda Nor-Oeste conformada por las unidades de catalogación dentro del límite de la Plaza de Armas y la Calle Herrajes.
  - **Sector 2:** Fachada y vereda Sur-Este conformada por las unidades de catalogación dentro del límite de la Plazoleta Lambarri y la Calle Santa Catalina angosta.
  - **Sector 3:** comprende la calzada de la calle.
- **PLANO DE SECTORIZACIÓN (396):** En este plano ubicamos e identificamos los siguientes sectores a catalogar.

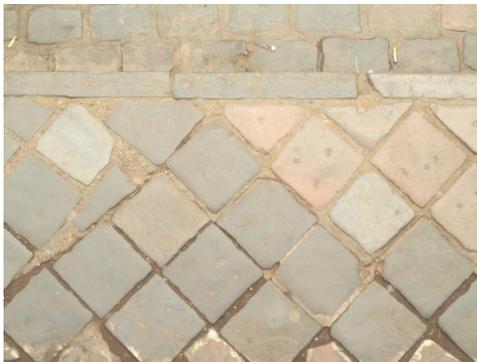
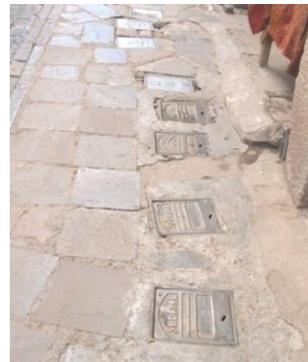
- **CONDICIÓN (360):** Este ítem nos proporciona la clase o condición del espacio público por sectores, en este caso este está conformando por una vía principal.
  - Sector 1: fachada y acera.
  - Sector 2: fachada y acera.
  - Sector 3: calzada.
- **ÁREA POR SECTOR (361):**
  - Sector 1: 160.48 m<sup>2</sup>.
  - Sector 2: 140.55 m<sup>2</sup>.
  - Sector 3: 464.77 m<sup>2</sup>.
- **CARACTERIZACIÓN DE PISOS – MATERIAL (360):**
  - EL SECTOR 1 Y 2: Las veredas están compuestas por lajas de piedra regular.

VEREDAS COMPUESTAS POR LAJAS DE PIEDRA REGULAR.

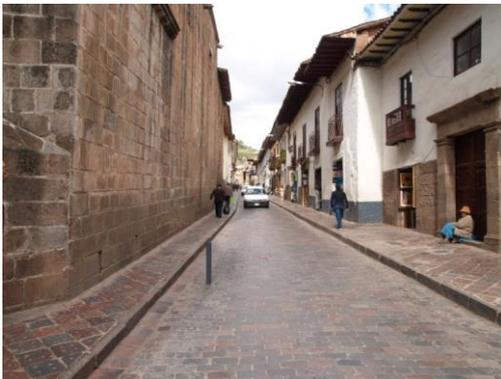
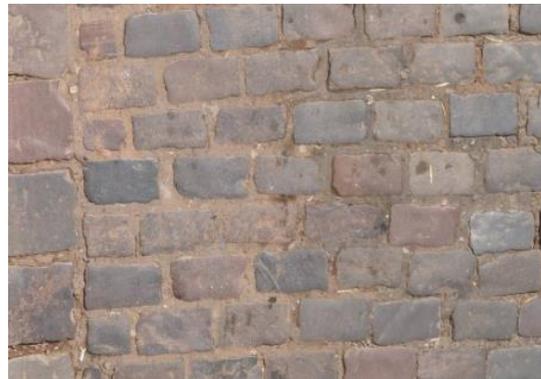
SECTOR 3: calzada compuesta por adoquines de piedra.

CALZADA COMPUESTA POR ADOQUINES DE PIEDRA.

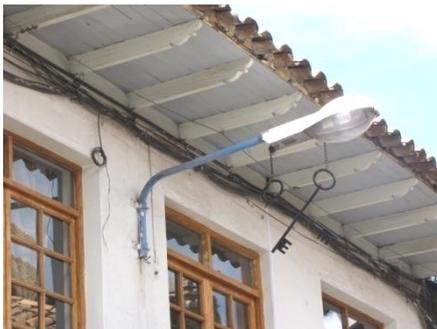
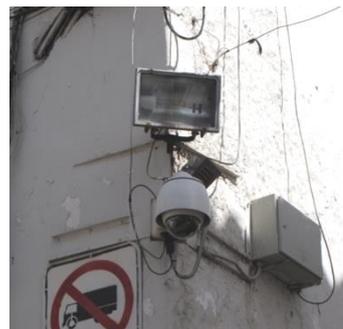
- **ILUMINACIÓN (365):** Este espacio público cuenta con 23 unidades de iluminación caracterizadas por su ubicación de la siguiente forma:
  - Sector 1: 15 pastorales.
  - Sector 2: 8 pastorales.

**OBSERVACIONES:** las instalaciones del alumbrado público en esta calle producen contaminación visual ya que los cables son visibles.

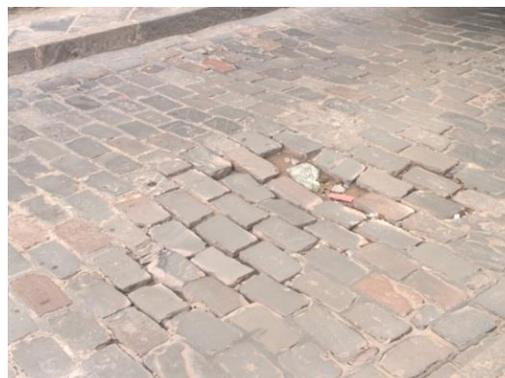
Su estado de conservación de esta calle es regular, ya que presenta a lo largo de la vía desprendimientos de elementos conformantes del pavimento (adoquines).

ESTADO DE LA CALZADA.

**MANTENIMIENTO:** En este espacio público se llevaron a cabo obras de mantenimiento en los años 90, desde entonces esta vía no ha recibido ninguna otra intervención.

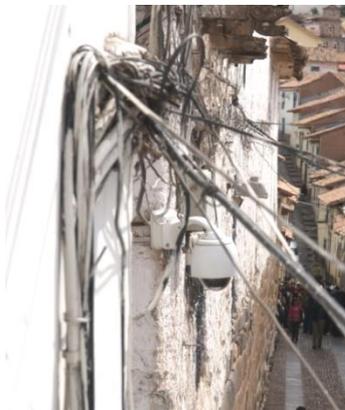
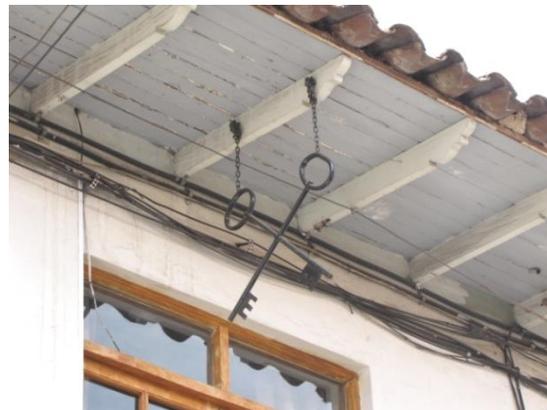
- **SÓLIDOS (383):** Este tipo de contaminación está reconocida como baja debido a la cantidad de residuos producidos son bajos, originados por tiendas independientes y todas las actividades propias de esta calle.
- **GASES TÓXICOS (384):** Este tipo de contaminación es considerada como alta debido al flujo de vehículos que transitan diariamente por este espacio público, provocando una permanente emisión de gases tóxicos.
- **ACÚSTICO (385):**
  - Parque automotor: Considerada como alta en todos los sectores del espacio público, producida por los vehículos motorizados.
  - Otros: considerados así los sonidos provenientes de la música a alto volumen de algunos establecimientos.
- **VISUAL (386):**
  - Instalaciones Aéreas: Considera alta en todos los sectores, debido a los las instalaciones de alumbrado público, telefonía y otros servicios.

CONTAMINACIÓN VISUAL POR CABLEADO AÉREO.

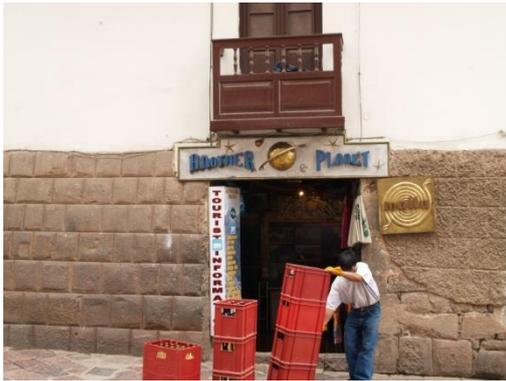
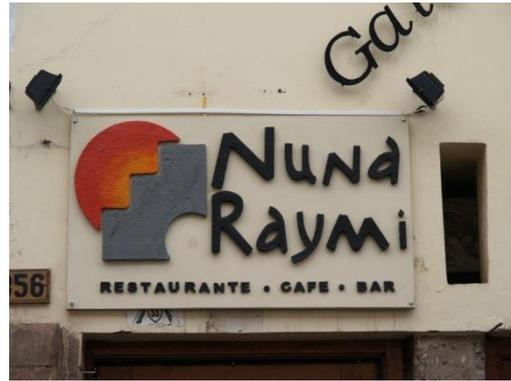
- **AVISAJE:** Considerada como baja en el sector 1, y alta en el sector 2, de la sectorización anterior, debido a la cantidad de establecimientos comerciales menores ubicados en las viviendas.

CONTAMINACION VISUAL POR AVISAJE COMERCIAL.

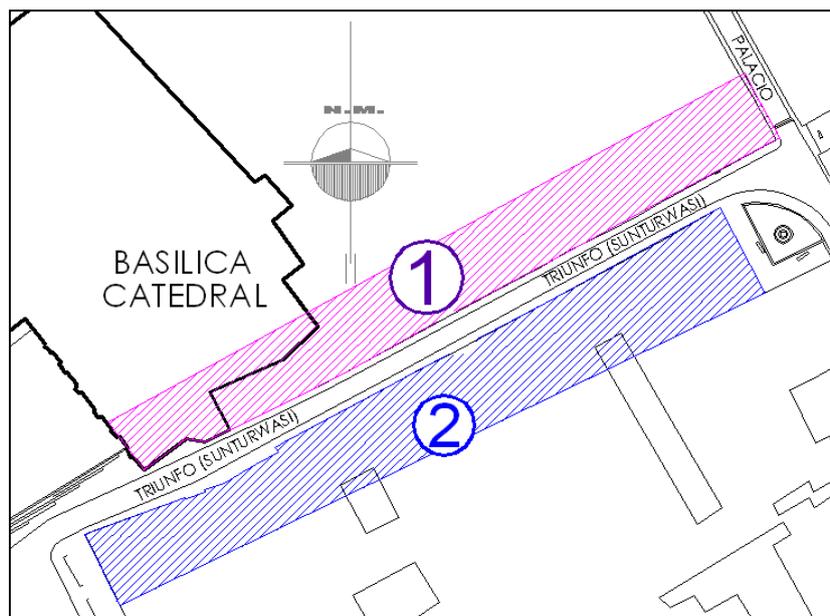
- **PLANO SECTORIZADO (356):**

**SECTORES:** La sectorización corresponde a las 2 fachadas que delimitan dicho espacio público, conformadas por:

- **SECTOR 1:** la fachada ubicada al lado Noroeste de la calle.
- **SECTOR 2:** la fachada ubicada al lado Sur este de la calle.

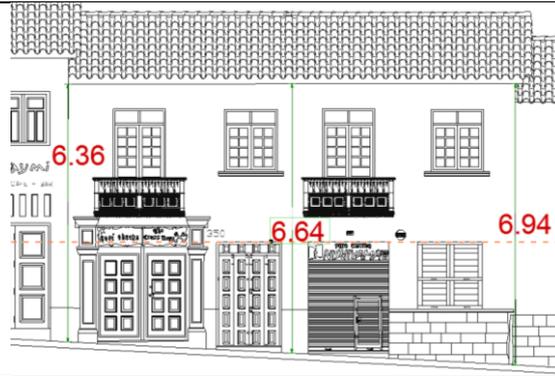
**U.C. 04:**

- Altura mínima : 6.36 Ms
- Altura media : 6.64 Ms.
- Altura Máxima: 6.94 Ms.

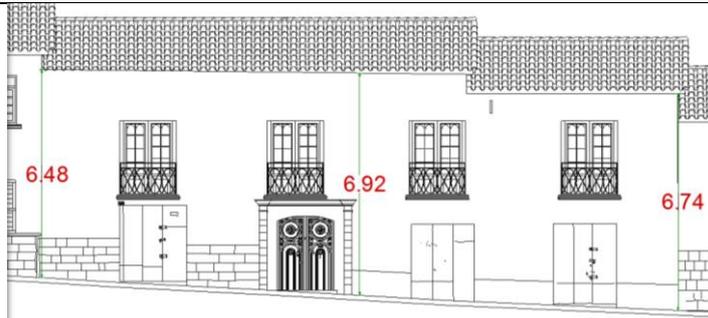
**U.C. 05:**

- Altura mínima : 6.48 Ms
- Altura media : 6.92 Ms.
- Altura Máxima: 6.74 Ms.

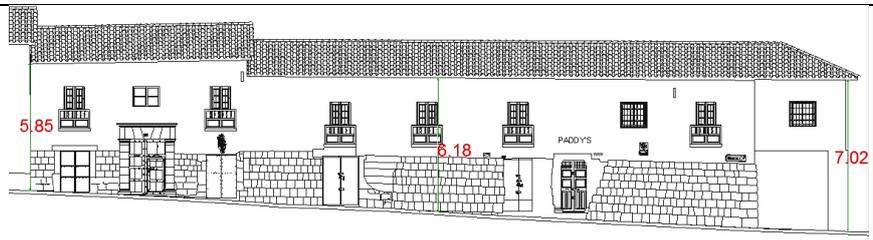
**U.C. 06:**

- Altura mínima : 5.85 Ms
- Altura media : 6.18 Ms.
- Altura Máxima: 7.02 Ms.
