MUNICIPALIDAD DEL CUSCO

GERENCIA DEL CENTRO HISTORICO  
SUB GERENCIA DE GESTIÓN DEL CENTRO HISTÓRICO  
PROYECTO "MEJORAMIENTO DE LA GESTIÓN Y MANEJO DEL CENTRO HISTÓRICO DEL CUSCO"

## **AMBIENTE URBANO – CUESTA MIRACALCETAS**

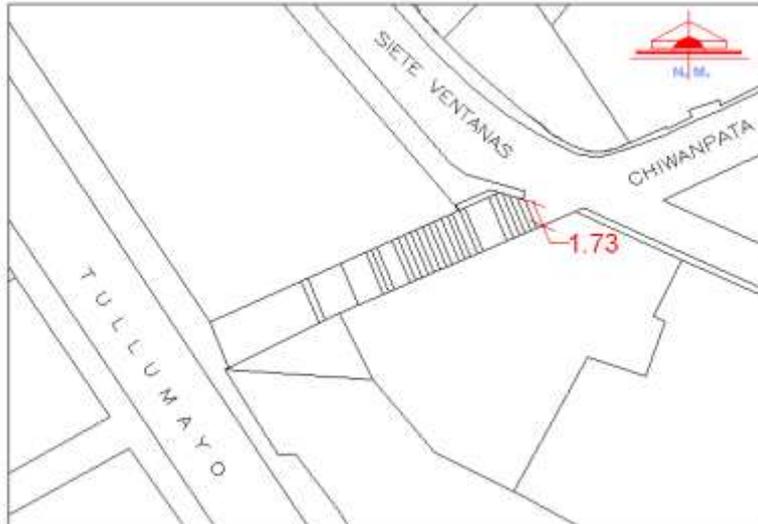
**1.- PRIMER CORTE:**

Determinado por el límite del ambiente con la intersección de las calles Recoleta, Chiwanpata y Siete Ventanas: 1.73 ml.

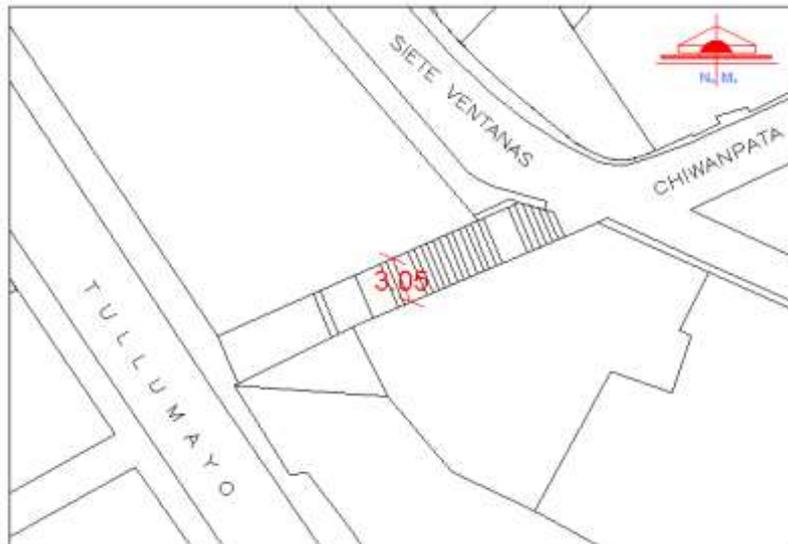
**2.- SEGUNDO CORTE:**

Corte determinado en la mitad de la longitud de la cuesta Miracalcetas: 3.05 ml.

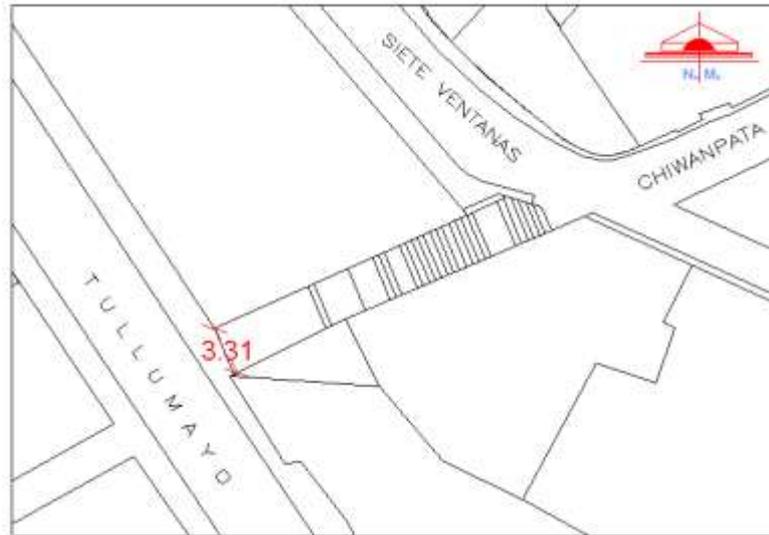
### 3.- TERCER CORTE:

Determinado por el límite de la cuesta Miracalcetas con la calle Tullumayo: 3.31 ml.

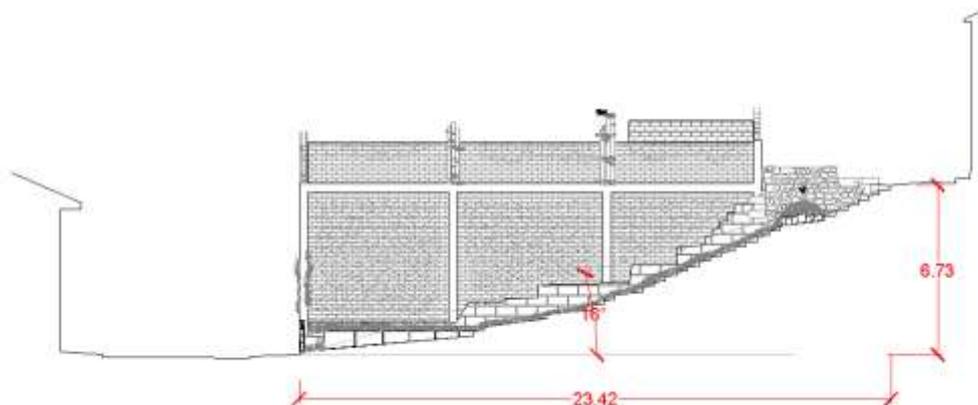
FACHADA NOR-ESTE CUESTA MIRACALCETAS

- Fachada que comprende desde el límite de la cuesta Miracalcetas con la calle Siete ventanas hasta su límite con la calle Tullumayo:

- PENDIENTE : 16°
- ALTURA DE PENDIENTE : 6.73 m.
- DISTANCIA : 23.42 m.

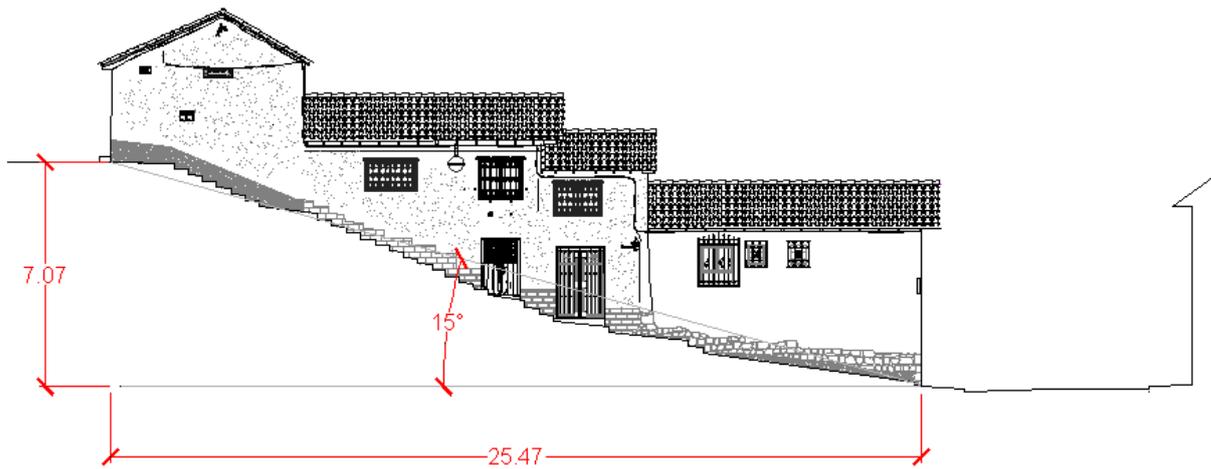
FACHADA SUR-OESTE CUESTA MIRACALCETAS

- Fachada que comprende desde el límite con la calle Recoleta hasta el límite con la calle Tullumayo:

- PENDIENTE : 15°
- ALTURA DE PENDIENTE : 7.07 m.
- DISTANCIA : 25.47 m.

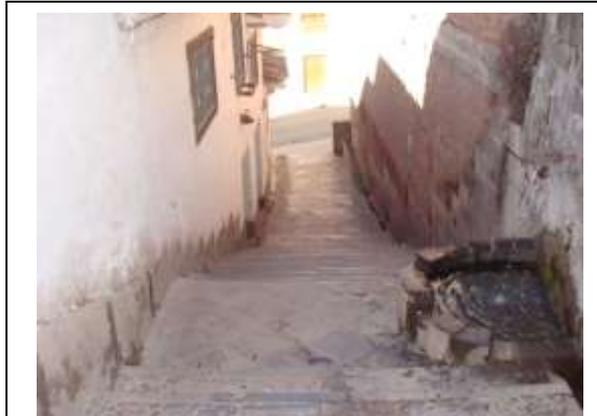
Vía peatonal. Se aprecia la fuente ornamental.

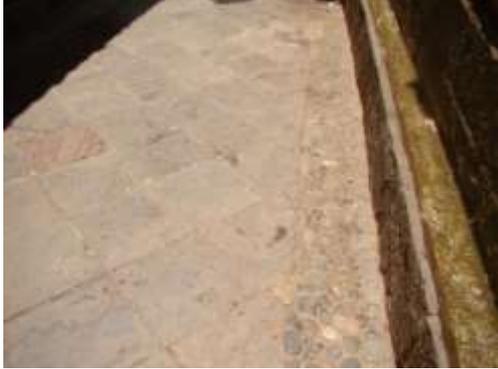
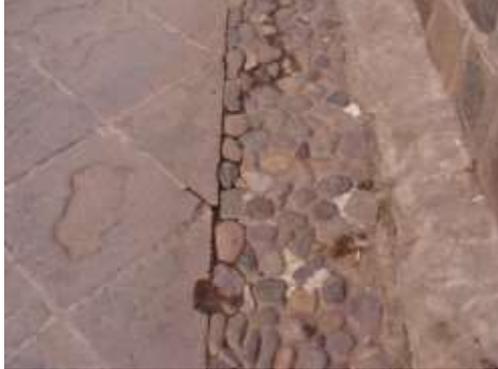
- **SECTOR 3:** El piso está conformado por piedras de laja regular, franjas de canto rodado y lajas de piedra labrada en la canaleta adosada a uno de los lados de la cuesa

Sector 3: Laja de piedra regular, canto rodado y piedra labrada en el canal de agua.	Sector 3: Franja de canto rodado lateral.

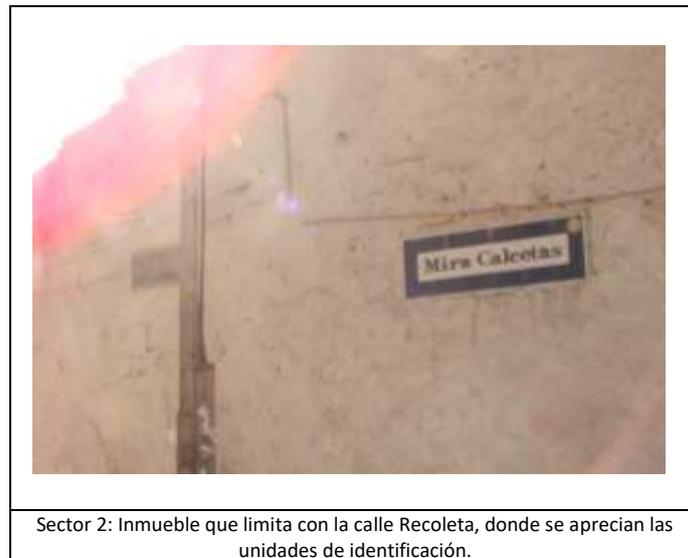
- **SEÑALIZACIÓN (363):** Existen unidades de señalización de identificación en uno de los muros del ambiente urbano.
  - Sector 2: 2 de identificación en muro, ubicado al inicio del sector.

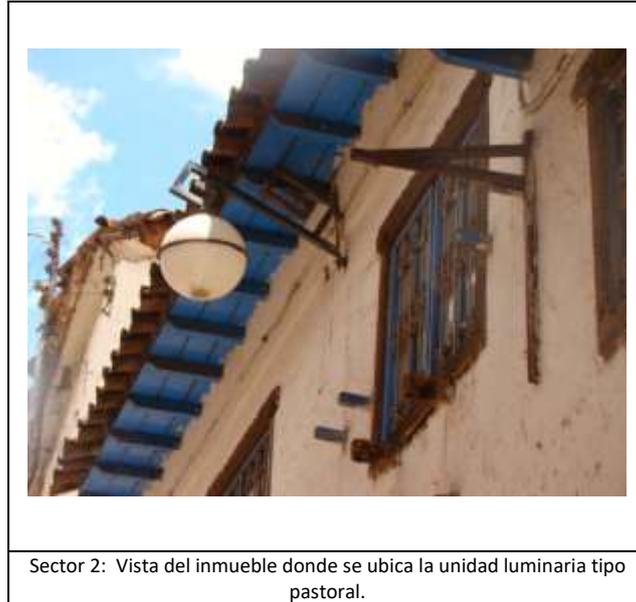
- **ILUMINACIÓN (365):** Este ambiente urbano cuenta:
  - Sector 2: 1 unidades de iluminación de tipo pastoral.

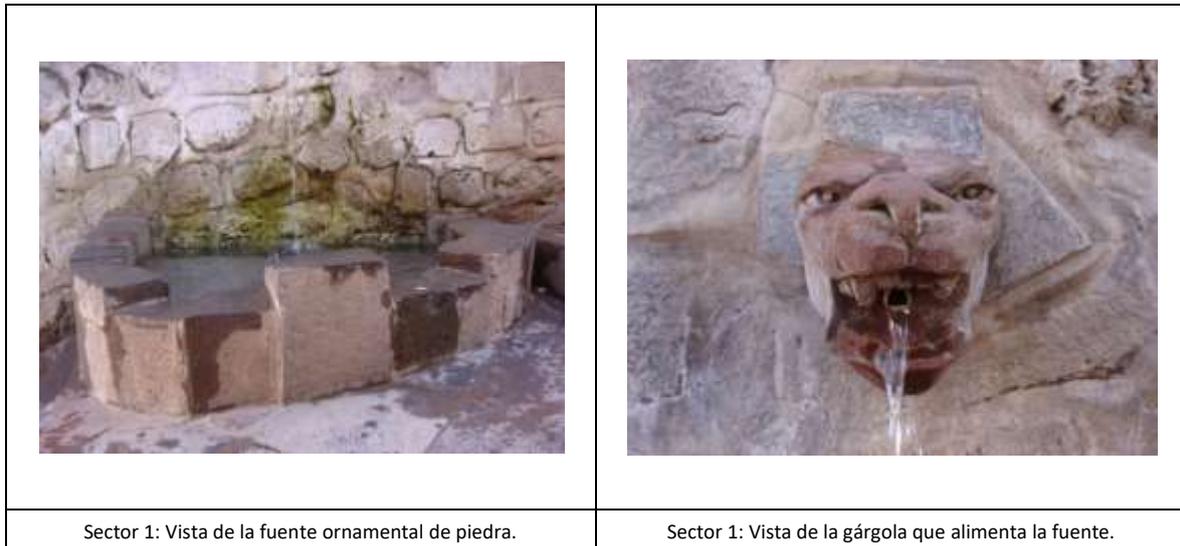
- **ORNAMENTALES (373):**
  - Sector 1 : 1 fuente de piedra adosada al muro ubicada al inicio del ambiente junto a la calle Siete Ventanas.

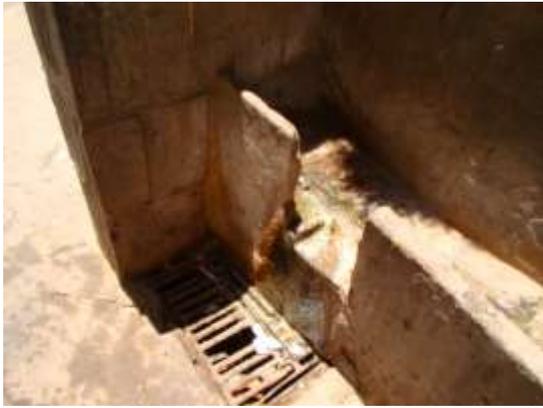
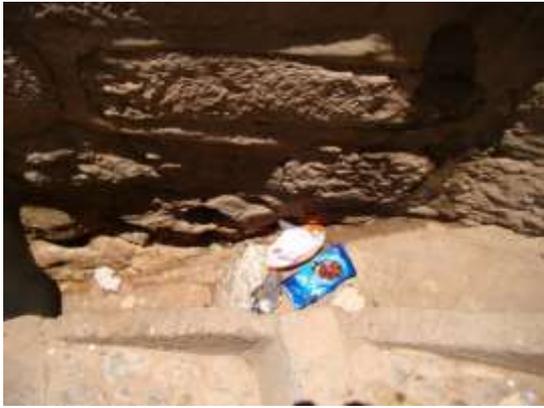
- **Sólidos (383):** La contaminación es alta en el sector 1 debido a los desechos que son vertidos en esta fachada. La contaminación en los demás sectores es baja.
- **Gases Tóxicos (384):** Es regular debido a que las vías que delimitan el ambiente son transitadas constantemente por vehículos.

<p>Sector 1: Vista del canal lateral utilizado como urinario.</p>	<p>Sector 1: Desechos sólidos en el canal de agua.</p>

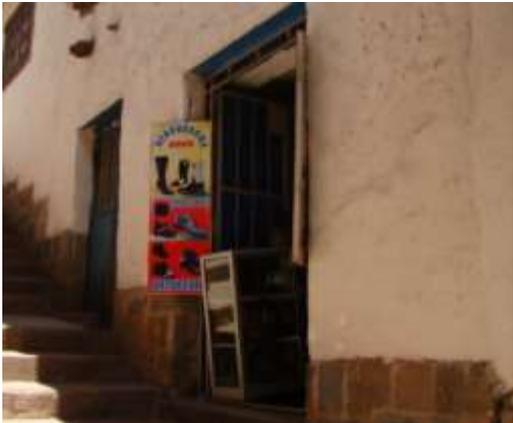
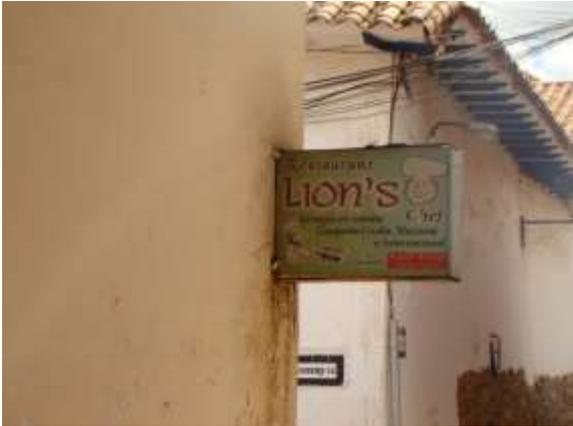
- **Acústica (385):** Debido al constante tránsito de vehículos, el nivel de contaminación acústica es moderado.
- **Visual (386):** Es moderada debido a algunos avisos en el sector 2.

<p>Sectores 2: Letreros de avisaje en el local de la renovadora de calzados.</p>	<p>Sector 2: Avisaje comercial en la esquina del ambiente.</p>

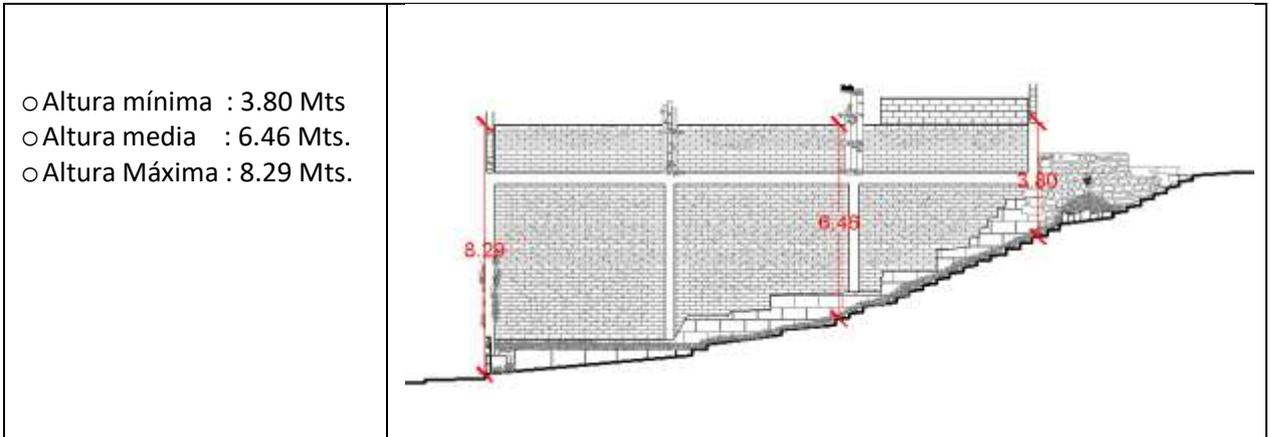
### U.C. 01:

- ELEMENTOS ESTRUCTURALES:
  - Muros : 1 de piedra, 1 de ladrillo
- ELEMENTOS DE COMPOSICIÓN:
  - Zócalos : 1 enchapado de piedra

- ELEMENTOS ESTRUCTURALES:
  - Muros: 1 rojo ocre, 1 plomo
- ELEMENTOS DE COMPOSICIÓN:
  - Zócalos : 1 color plomo

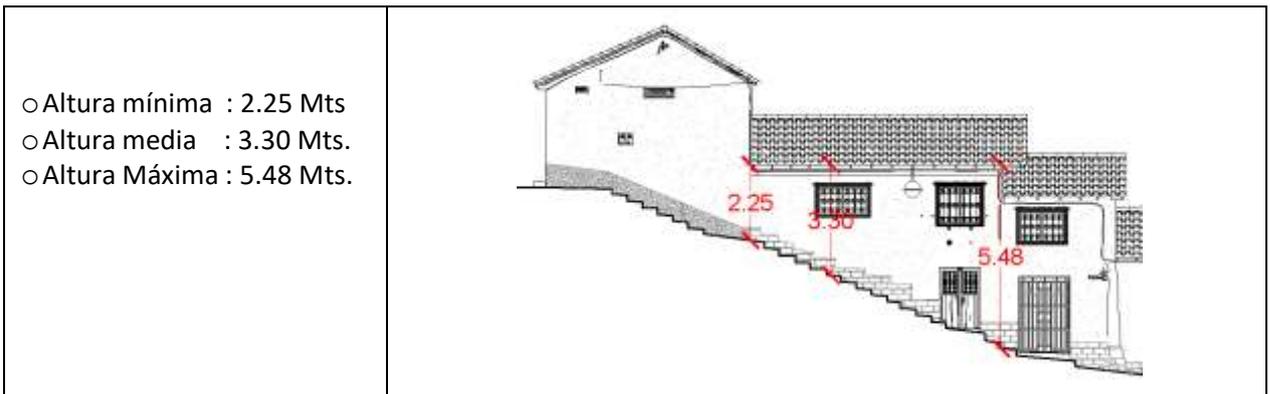
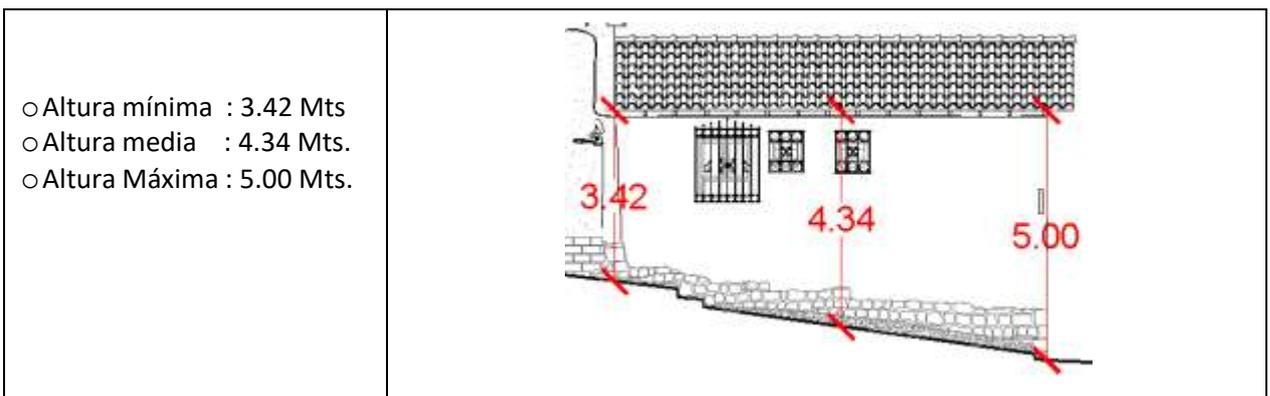
- ELEMENTOS ESTRUCTURALES:
  - Muros : 2 de adobe
  - Cubiertas : 2 de teja
- ELEMENTOS DE COMPOSICIÓN:
  - Revestimiento : 1 con revoque de yeso y 1 de adobe
  - Puertas : 2 de madera
  - Ventanas : 4 de madera, 2 de metal

- ELEMENTOS DE COMPOSICIÓN:
  - Puertas : 1 decorada, 1 simple con reja
  - Ventanas : 6 con reja

- ELEMENTOS ESTRUCTURALES:
  - Muros : 1 blanco, 1 crema
  - Cubiertas : 2 rojo ocre
- ELEMENTOS DE COMPOSICIÓN:
  - Puertas : 2 azul añil
  - Ventanas : 4 naturales, 3 blancos

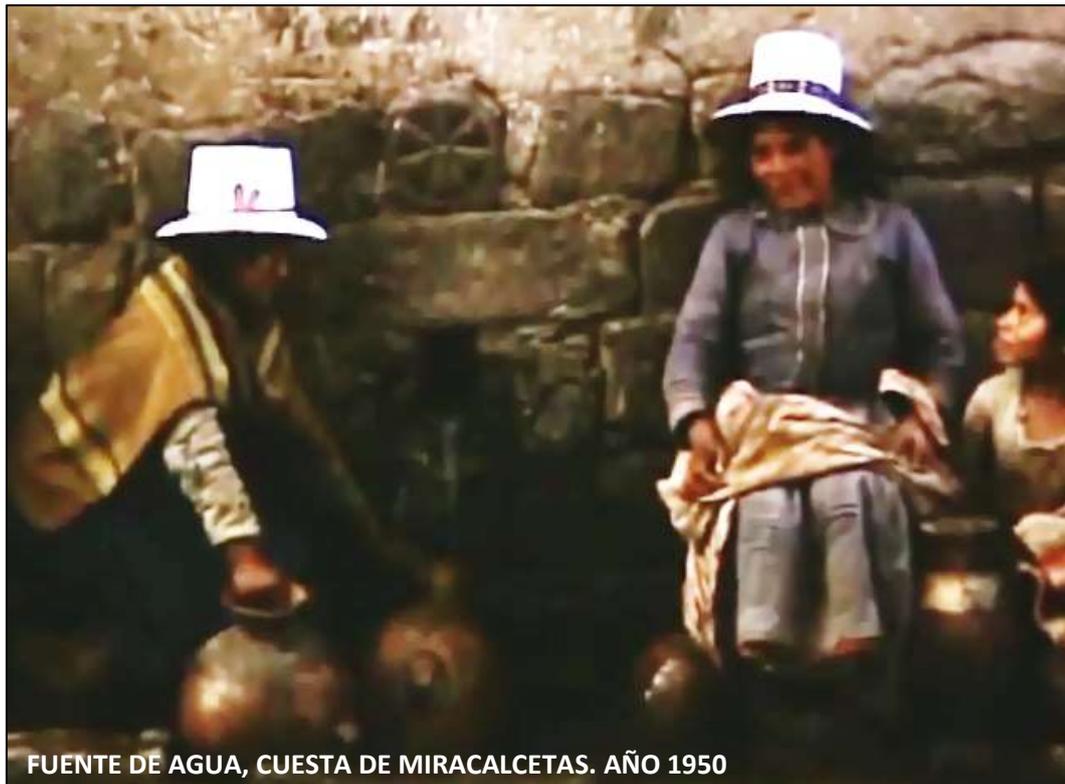
FUENTE DE AGUA, CUESTA DE MIRACALCETAS. AÑO 1950

La presencia del chorro de agua en esta cuesta de Miracalcetas en la esquina de la calle Recoleta, se debe a que esta agua proveniente de los altos de la parroquia de San Blas que discurría por Tanda pata, fue canalizada para uso de riego agrícola de la casa quinta de Collacalle o Acomayo.

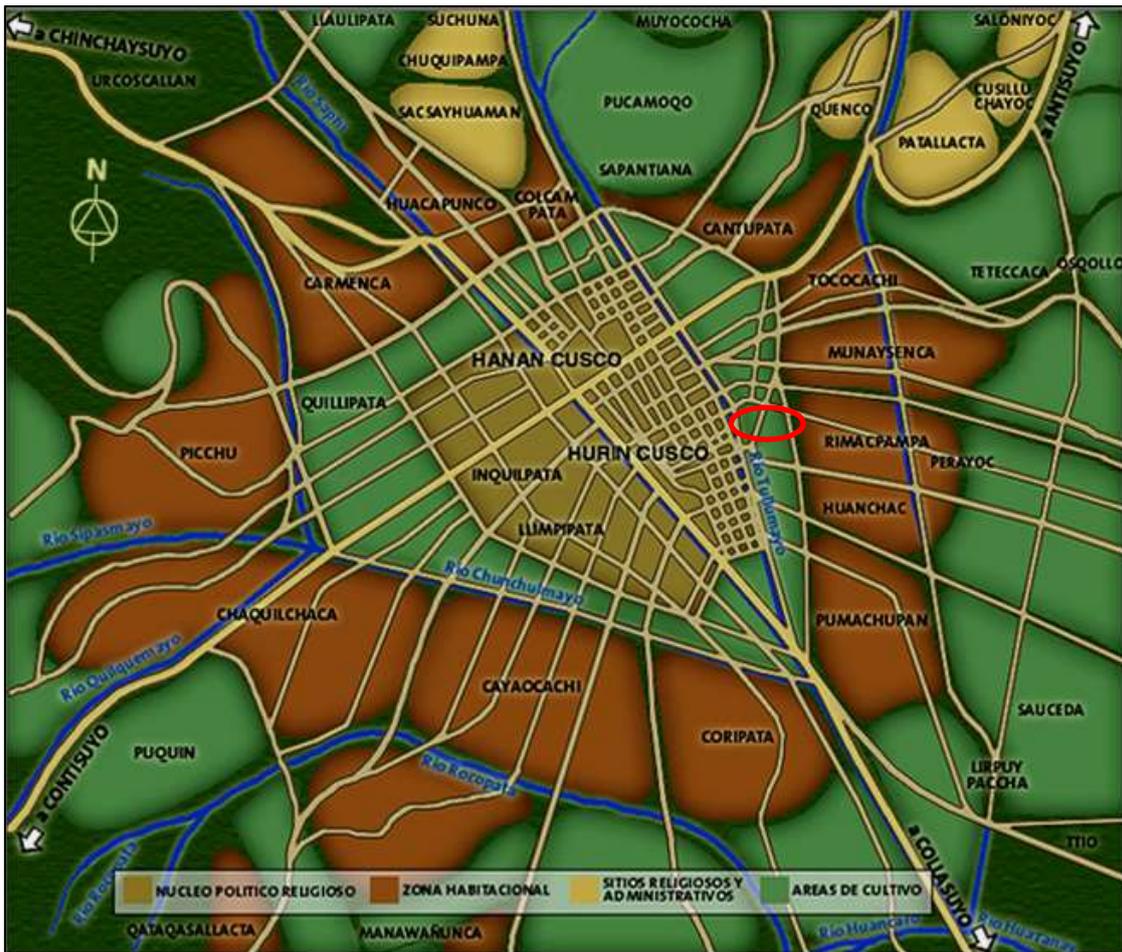
Fuente: Agurto Calvo

De acuerdo con el plano de Agurto Calvo, fue un área de cultivo, parte integrante de andenes Inkas, exactamente este espacio se encontraba a orillas del río Huatanay (Tullumayu).

Por este sector discurría y desembocaba al río de Tullumayu, las aguas de manantes proveniente de los Altos de Tocoachi.

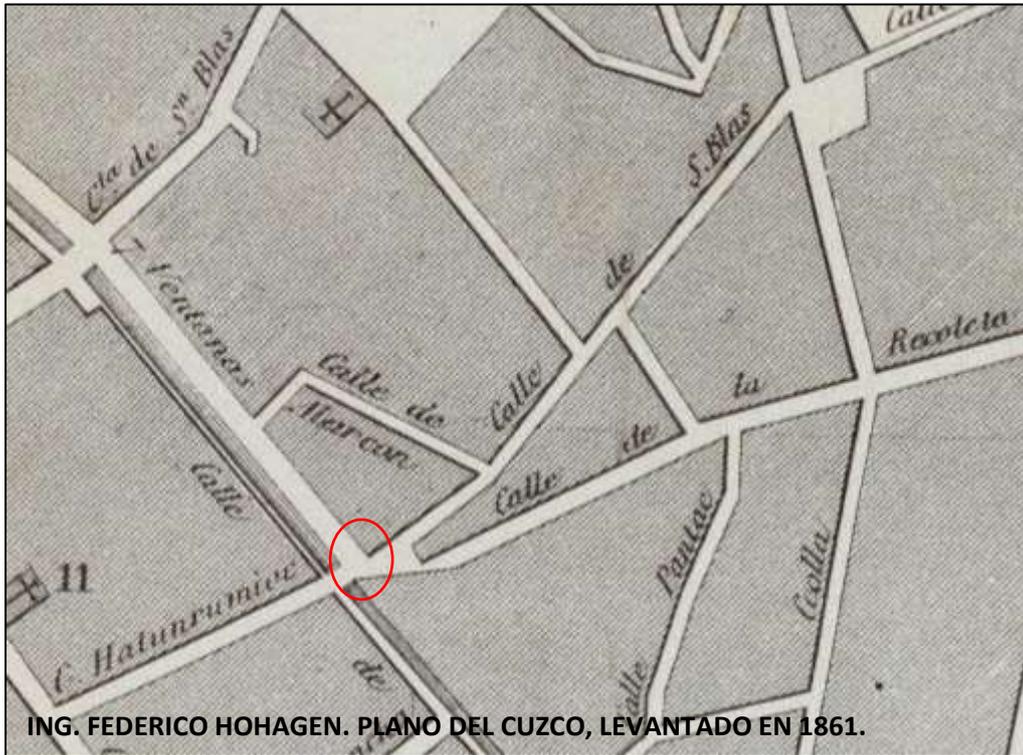
Conforme al Plano topográfico de la Ciudad del Cuzco. Levantado en 1861 por el Ingeniero de Estado Federico Hohagen, aparece apertura esta corta cuesta; pero no se encuentra registrado con su nombre.<sup>2</sup>

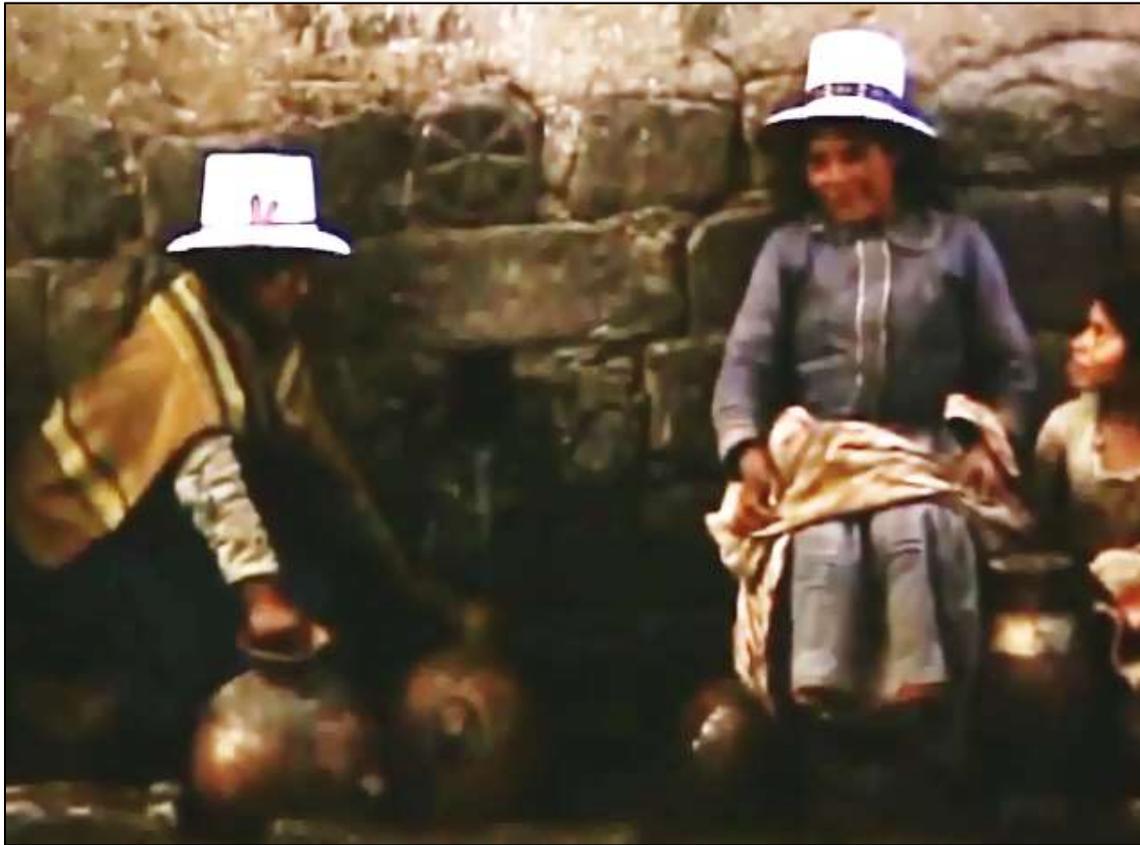
**FUENTE DE AGUA, CUESTA DE MIRACALCETAS. 1950**
