MUNICIPALIDAD DEL CUSCO

GERENCIA DE DESARROLLO URBANO Y RURAL  
SUB GERENCIA DE GESTIÓN DEL CENTRO HISTÓRICO  
PROYECTO "MEJORAMIENTO DE LA GESTIÓN Y MANEJO DEL CENTRO HISTÓRICO DEL CUSCO"

## AMBIENTE URBANO – CUESTA DEL ALMIRANTE

# AMBIENTE URBANO CON VALORES PARTICULARES NOTABLES

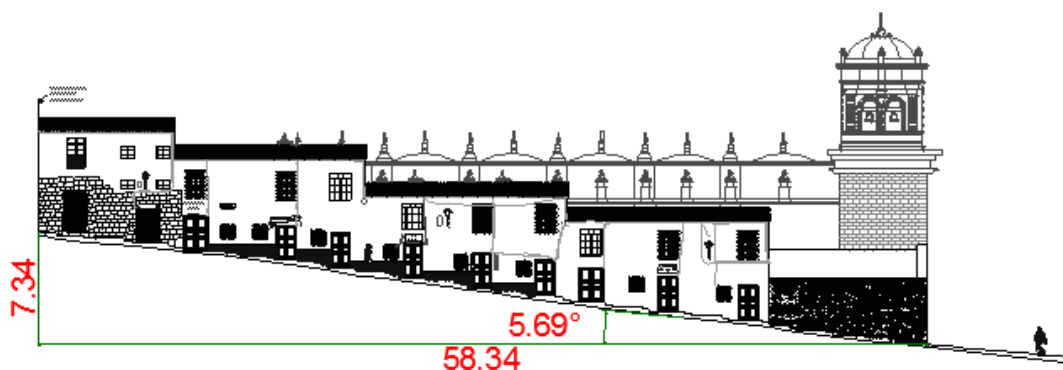
### **SECTOR 2: FACHADA SUR-ESTE**

- Fachada que comprende desde el límite con la Calle Córdoba de Tucumán hasta la esquina con la Plaza Hawkaypata.
  - PENDIENTE : 5.69°
  - ALTURA DE PENDIENTE : 7.34 m.
  - DISTANCIA : 58.34 m.

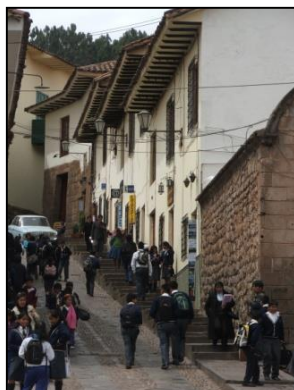
- **RESIDENCIAL (390):**
  - RESIDENCIAL COMERCIAL Y SERVICIOS:  
Que se puede apreciar sobre todo en el sector 2.

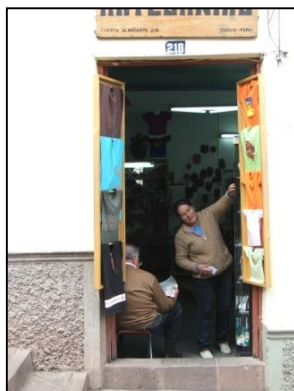
- **COMERCIAL(392):**
  - FIJO: Dedicados a actividades orientadas al turismo extranjero y nacional.

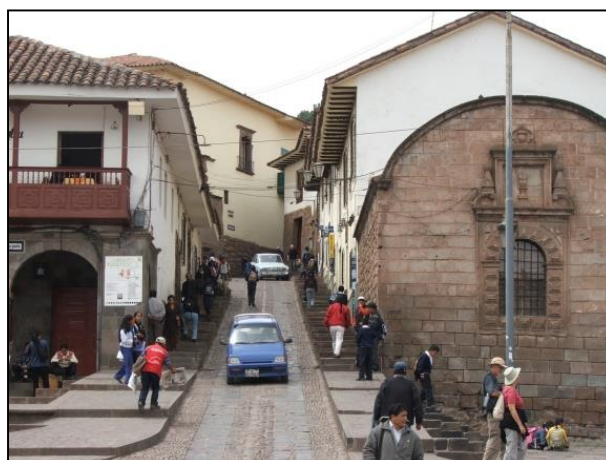
VISTA CUESTA DEL ALMIRANTE

- **POR SU USO(394):**
  - Vía mixta: En este ambiente urbano podemos observar un flujo vehicular, peatonal medio, por ser un ingreso hacia la Plaza Hawkaypata.

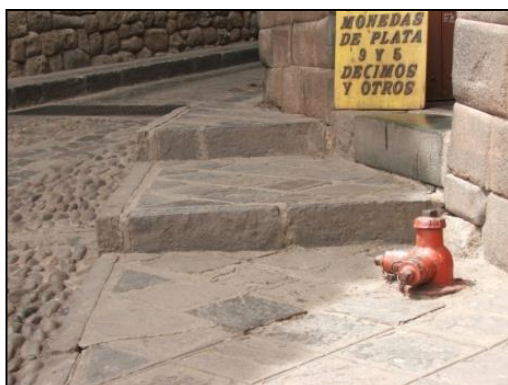
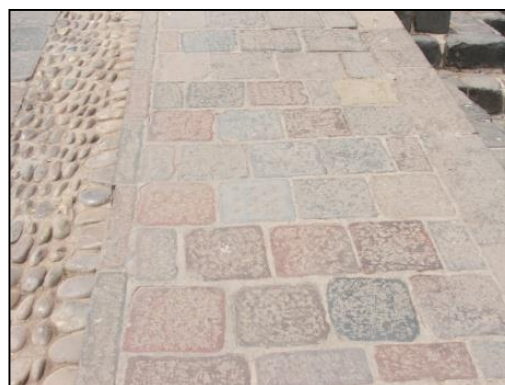
- SECTOR 01 : Laja regular.
- SECTOR 02 : Laja regular.
- SECTOR 03 : Canto rodado y Adoquinado.

PISO CON ACABADO DE LAJAS REGULARES DE PIEDRA

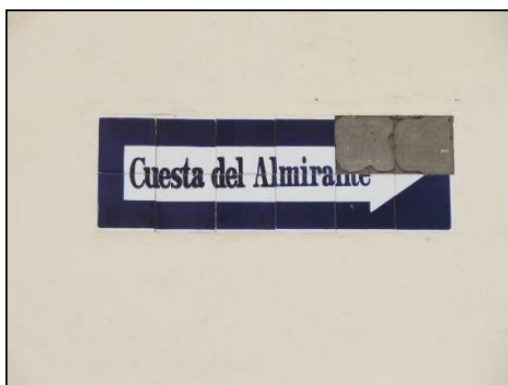
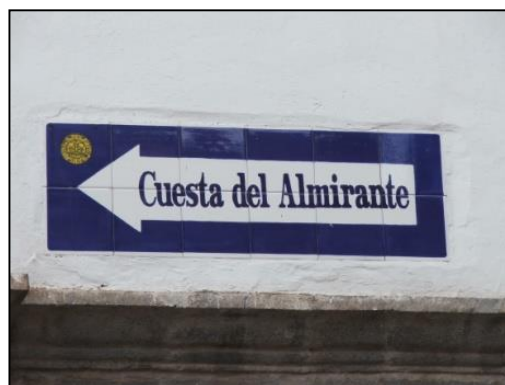
- Sector 1 : 1 en muro.
- Sector 2 : 1 en muro.

UNIDADES DE SEÑALIZACIÓN CON NOMENCLATURA DE AMBIENTE URBANO Y SENTIDO DE CIRCULACIÓN.

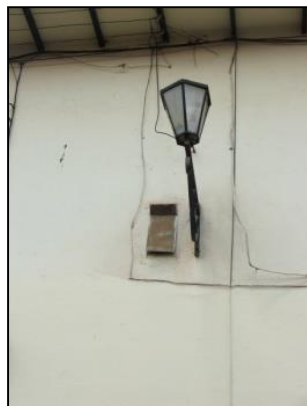
- Sector 3 : 3 pastorales en muro.

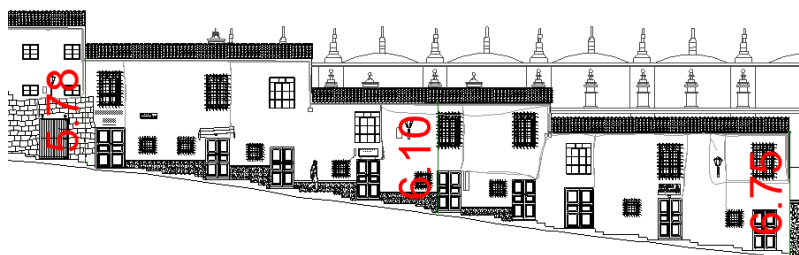
**U.C. 02:**

- ALTURA MÍNIMA: 5.78 Ms.
- ALTURA MEDIA : 6.10 Ms.
- ALTURA MÁXIMA: 6.75 Ms.

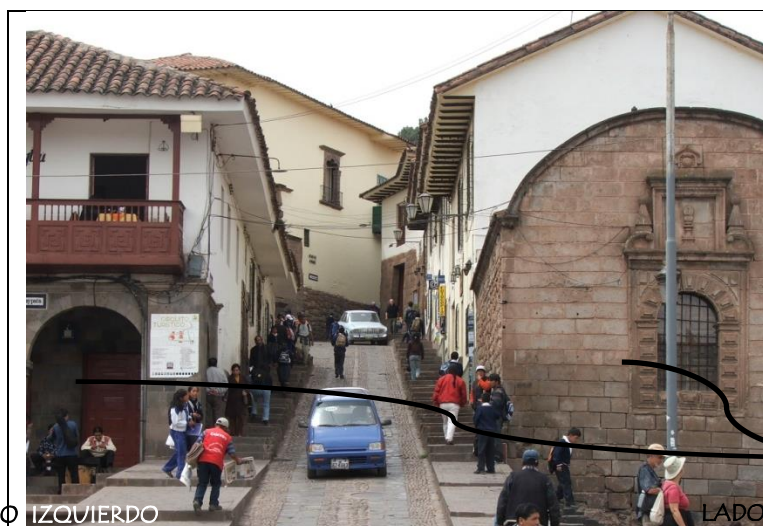
LA CALLE SE ENCUENTRA DEFINIDA EN SUS DOS BORDES EN FORMA LONGITUDINAL POR LAS EDIFICACIONES, QUE LA ENCIERRAN EN FORMA CONCAVA, DE MAYOR SECCIÓN HACIA CALLE HUAYNAPATA, LA QUE SE REDUCE HACIA CALLE CORDOBA DEL TUCUMÁN

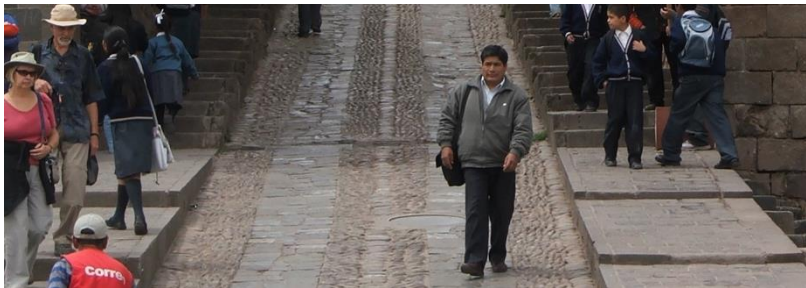
| DETALLE DEL PAVIMENTO | |
|---|---|
| | <p>HACIA LA CALLE HUAYNAPATA LA VIA HA SIDO ADECUADA MEDIANTE UNA RAMPA DE PENDIENTE PRONUNCIADA CON EL OBJETO DE FACILITAR ACCESO VEHICULAR ESPORÁDICAMENTE. EN LOS BORDES SE HAN ADECUADO ESCALINATAS PARA SUPERAR LA PENDIENTE.</p> |

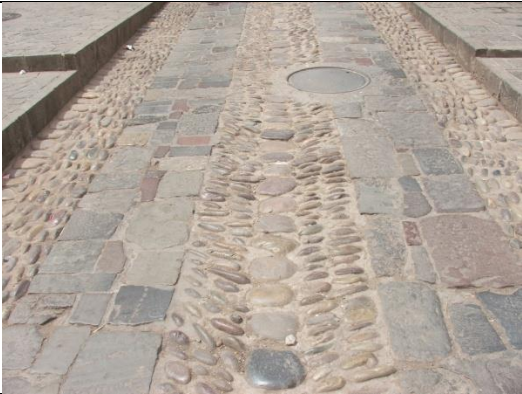
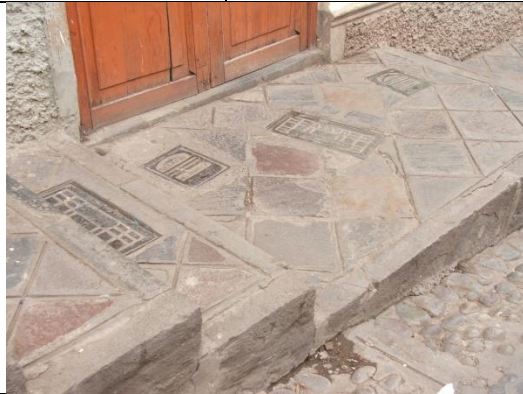
| DETALLE DEL PAVIMENTO | |
|---|---|
| <p>PAVIMENTO DE PIEDRA DE CANTO RODADO Y HUELLAS DE LOSETAS CUADRADAS</p> | <p>VEREDAS CON LOSETAS DE 30 X 30 Cms. COLOCADAS A 45° ESCALONADAMENTE PARA SUPERAR LA PENDIENTE DE DE CONCRETO MODULADA POR BRUÑAS Y CONFINADAS CON SARDINEL DE CONCRETO</p> |

EL PAVIMENTO ESTÁ COMPUESTO POR DOS SENDEROS DE LOSETAS CUADRADAS DENTRO DE UN PAVIMENTO DE PIEDRA CANTO RODADO EMBEBIDO EN CONCRETO. ESTOS SENDEROS ESTÁN DISTRIBUIDOS EN FORMA SIMÉTRICA POR TODA LA LONGITUD DE LA CALLE

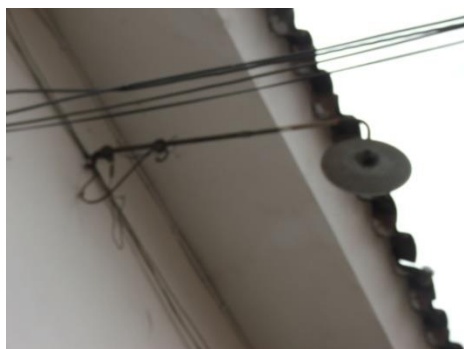
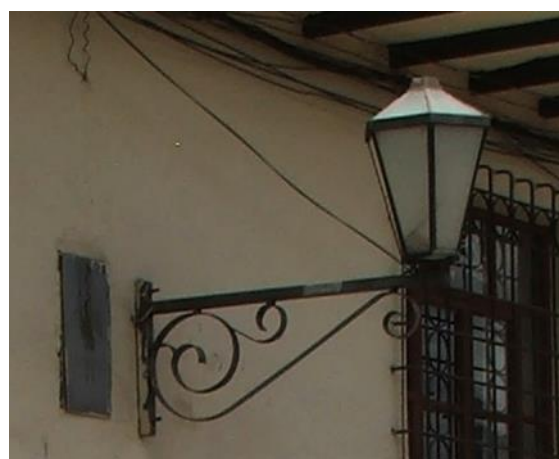
EL SISTEMA DE ALUMBRADO PÚBLICO CONSISTE  
EN LUMINARIAS QUE SE SUJETAN MEDIANTE  
PASTORALES A POSTES UBICADOS AL BORDE DE  
LAS VEREDAS., LOS QUE ESTÁN  
ORNAMENTADOS CON MACETEROS  
COLGANTES.

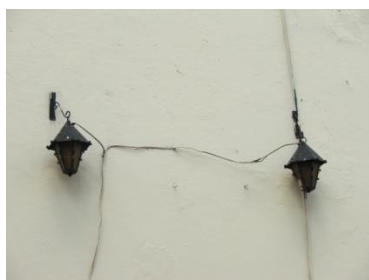
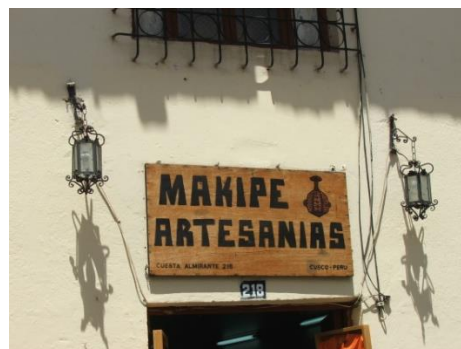
### 2.2.- ELEMENTOS DE ILUMINACIÓN

EL SISTEMA DE ALUMBRADO PÚBLICO CONSISTE EN LUMINARIAS QUE SE SUJETAN MEDIANTE PASTORALES A POSTES UBICADOS AL BORDE DE LAS VEREDAS, LOS QUE ESTÁN ORNAMENTADOS CON MACETEROS COLGANTES.

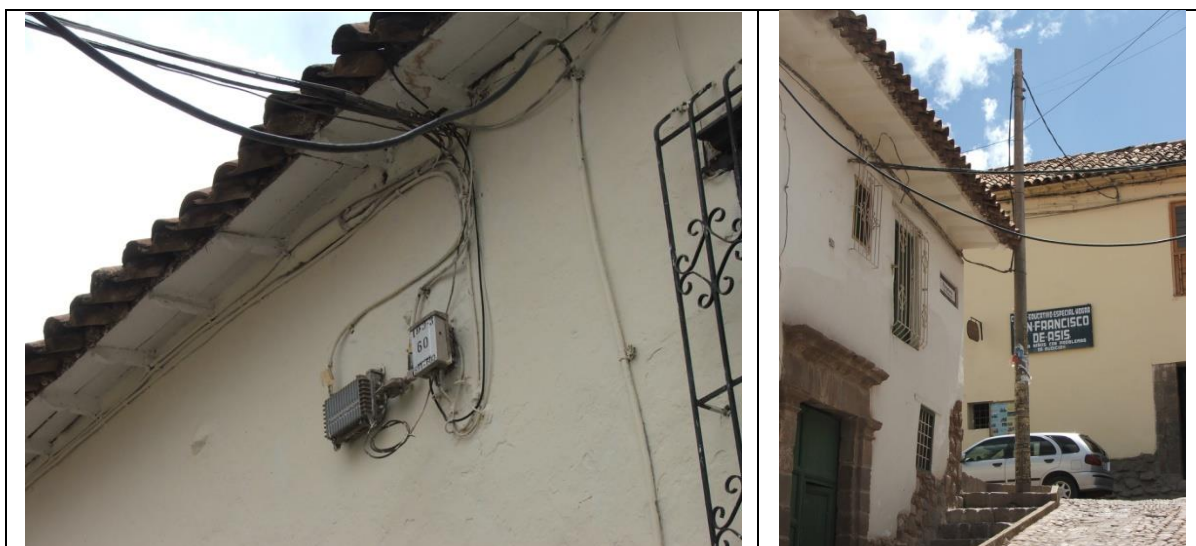
PROLIFERACIÓN DE CABLEADO AEREO Y ACCESIRIOS EN  
LAS PAREDES

UBICACIÓN DEL POSTE AL MEDIO  
DE LA VEREDA DE CIRCULACIÓN  
PEATONAL

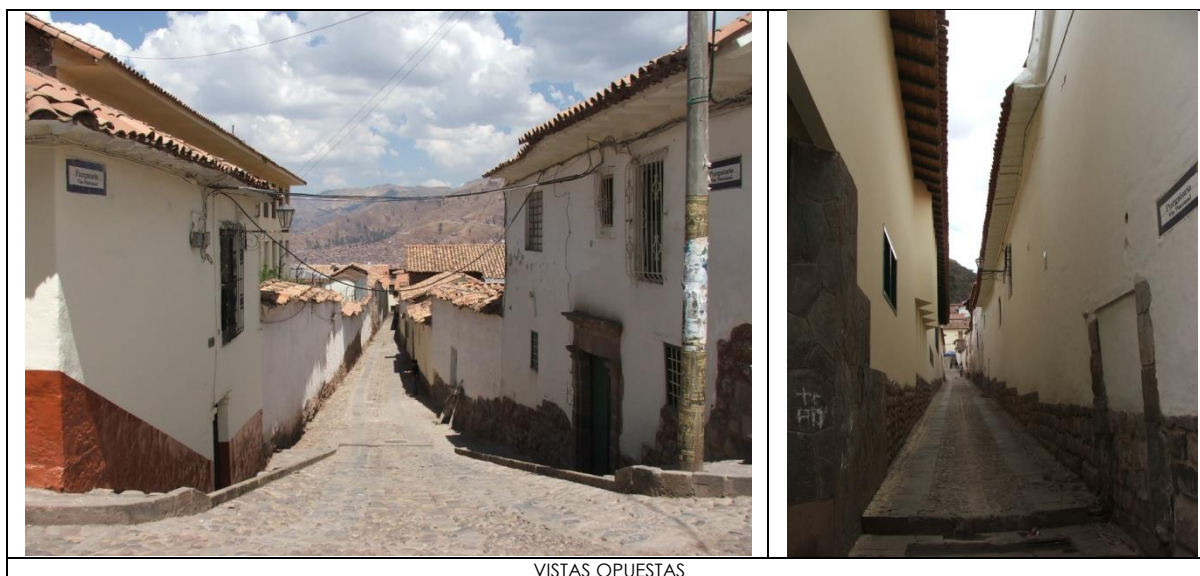
VISTAS OPUESTAS

Este tramo presenta una pendiente constante, se puede distinguir diversos tipos de edificios desde viviendas tipo chalet de estilo neo colonial de las décadas del '60, edificios comerciales de estilo moderno de las décadas del '70 y '80, remodelaciones de fachadas y edificios contemporáneos.

Se puede distinguir un perfil de forma dentada debido a la fuerte diferencia que existe entre las alturas de las edificaciones comerciales (consolidadas), las residenciales (en proceso de consolidación) y cercos (sin consolidar), también se puede apreciar la diferencia de planos verticales debido a las diferencias de edificaciones que se encuentran al borde de la vereda y otras, en especial las residenciales que cuentan con retiro.
