MUNICIPALIDAD DEL CUSCO

GERENCIA DEL CENTRO HISTORICO  
SUB GERENCIA DE GESTIÓN DEL CENTRO HISTÓRICO  
PROYECTO "MEJORAMIENTO DE LA GESTIÓN Y MANEJO DEL CENTRO HISTÓRICO DEL CUSCO"

## **AMBIENTE URBANO – CALLE 7 VENTANAS**

### **INFORMACIÓN GENERAL:**

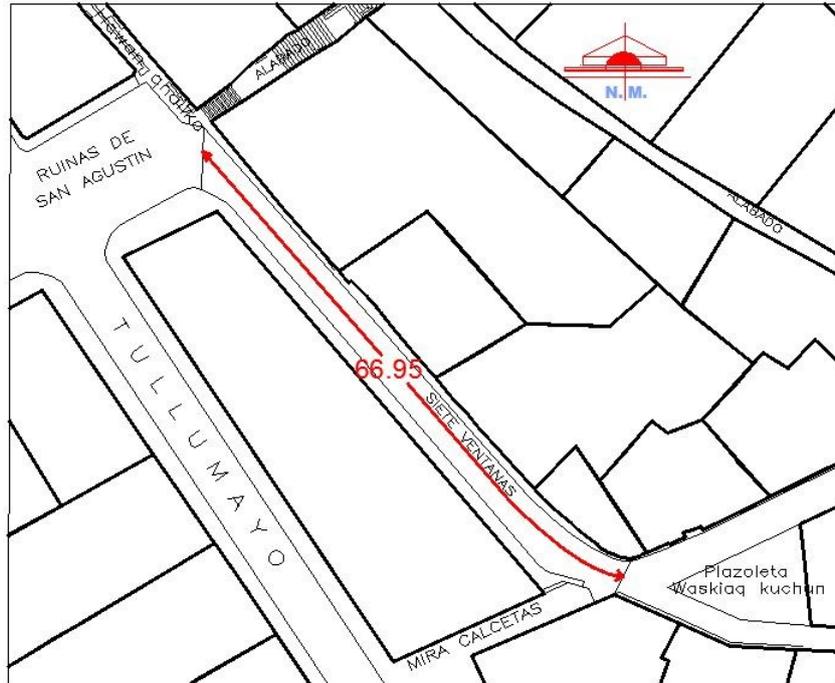
Fuente: Plano Base del Centro Histórico- Catastro MPC.

Este ambiente urbano se ubica sobre el sector Nor-Este del Centro Histórico del Cusco, está limitado por las vías, hacia el sector Nor oeste con la Calle Ruinas de San Agustín, por Norte con la Calle peatonal Mira Calcetas, por el Sur Oeste con la intercesión de las Calles Recoleta y Chiwanpata, este Ambiente Urbano se encuentra asentado bordeando una importante plataforma de origen prehispánico, parte de la sucesión de andenes que conformaban las laderas del rio Tullumayo, la misma que forma una anden contenido por muros con mampostería rustica en ciertos tramos. Actualmente ocupado por un lote de propiedad privada cuyo área se encuentra en un nivel más bajo respecto a la vía en estudio.

- Longitud : 66.95 ml.
- Área : 421.85 M<sup>2</sup>.

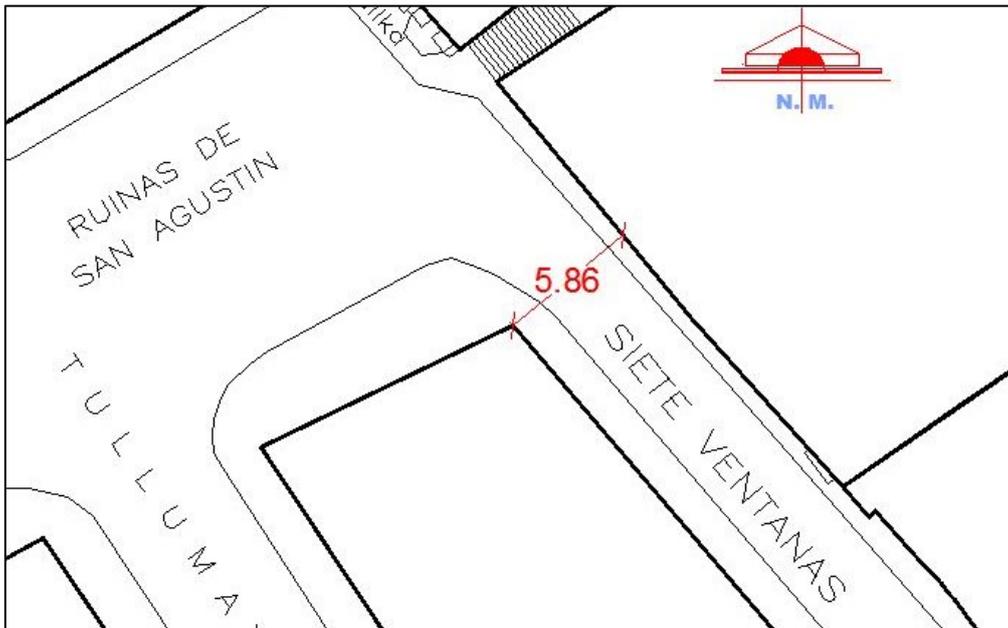
**1.- PRIMER CORTE:**

Determinado en el límite con la Calle Ruinas de San Agustín: 5.86 m.

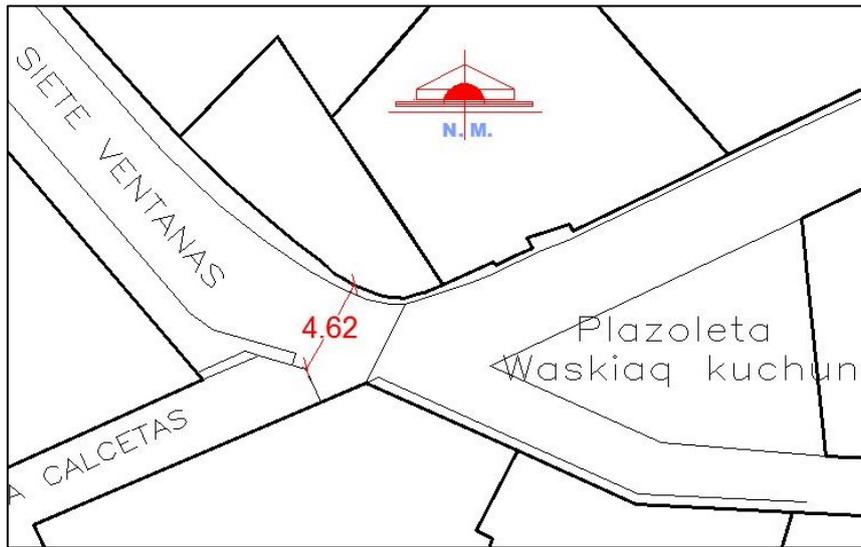
**2.- SEGUNDO CORTE:**

Determinada en la intersección de las calles Recoleta y Chiwanpata: 4.62 m.

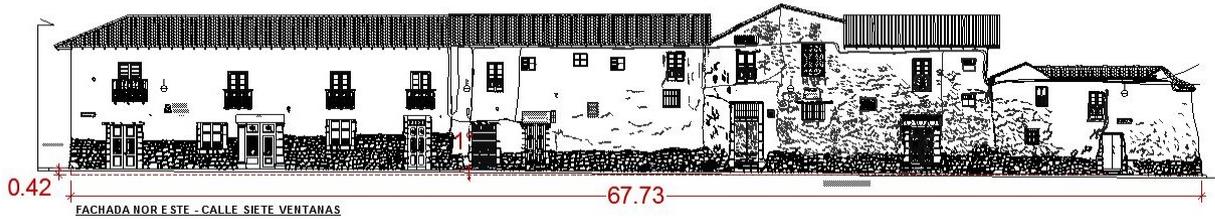
**SECTOR 1: FACHADA- NOR ESTE:**

- Fachada que comprende desde el límite con la calle peatonal Alabado hasta el límite con la calle Chiwanpata.
  - Pendiente : 1°
  - Altura de pendiente : 0.42 m.
  - Distancia : 67.73 m.

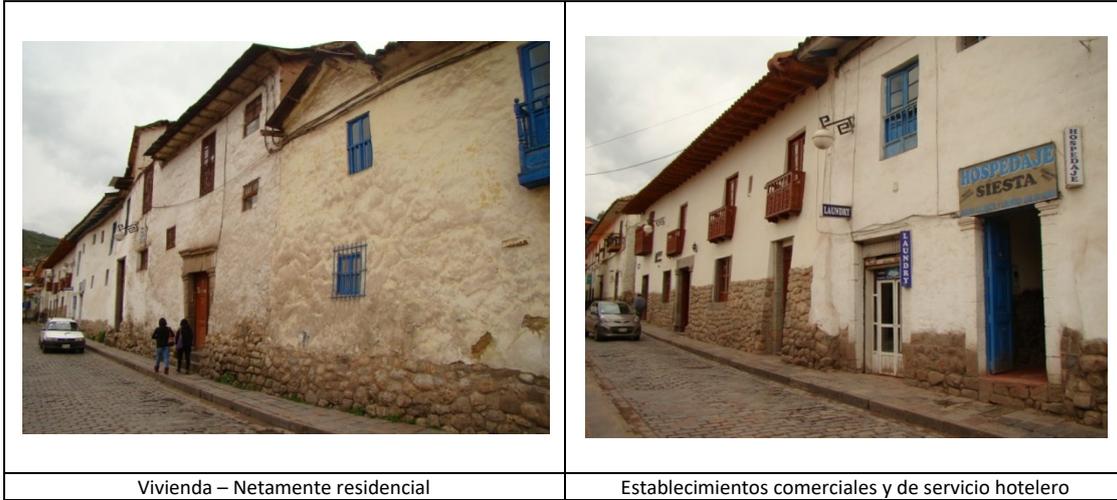
- **Residencial, Comercial y de Servicios:** El ambiente urbano con actividad residencial predominante, actividad comercial y de servicios mínima.

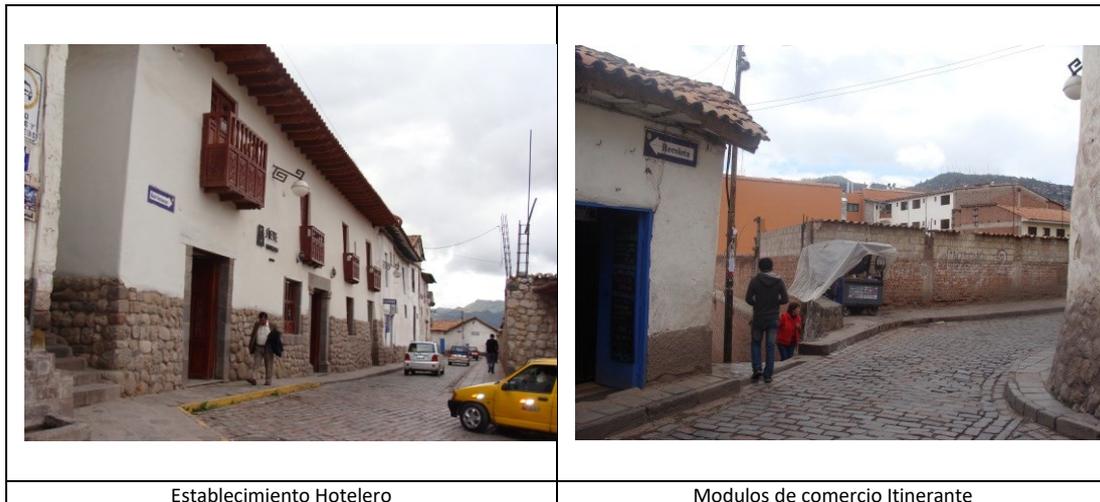
- **Fijo:** Representado por los establecimientos comerciales de servicio hotelero y menores como lavanderías, ubicados en los primeros niveles de la viviendas.
- **Itinerante:** Representado kioscos (carretas) autorizados para la venta de golosinas ubicado de forma itinerante en el ambiente urbano.

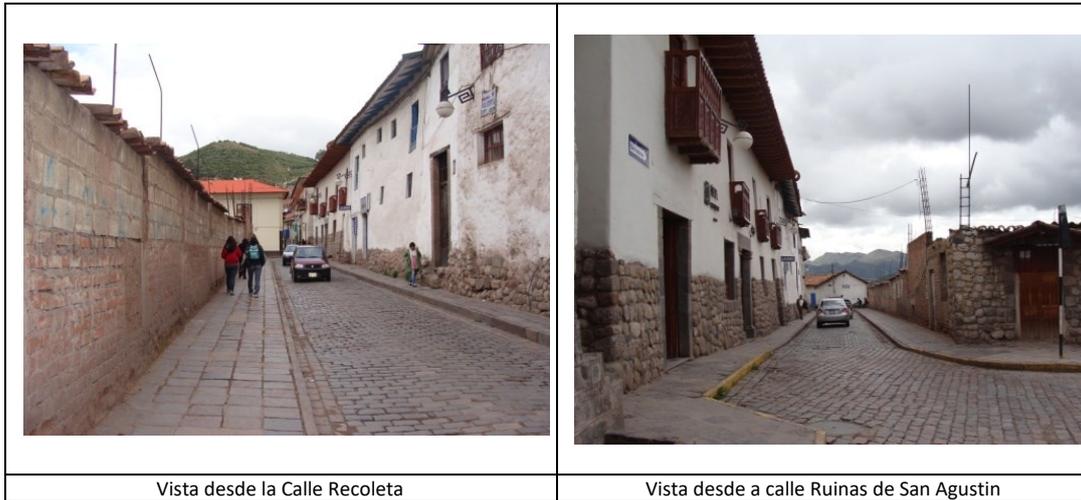
- **Vía Mixta:** Vía de un solo sentido de alto flujo vehicular por ser una de las vías de salida del Centro histórico hacia la zona Nor occidental de la ciudad.

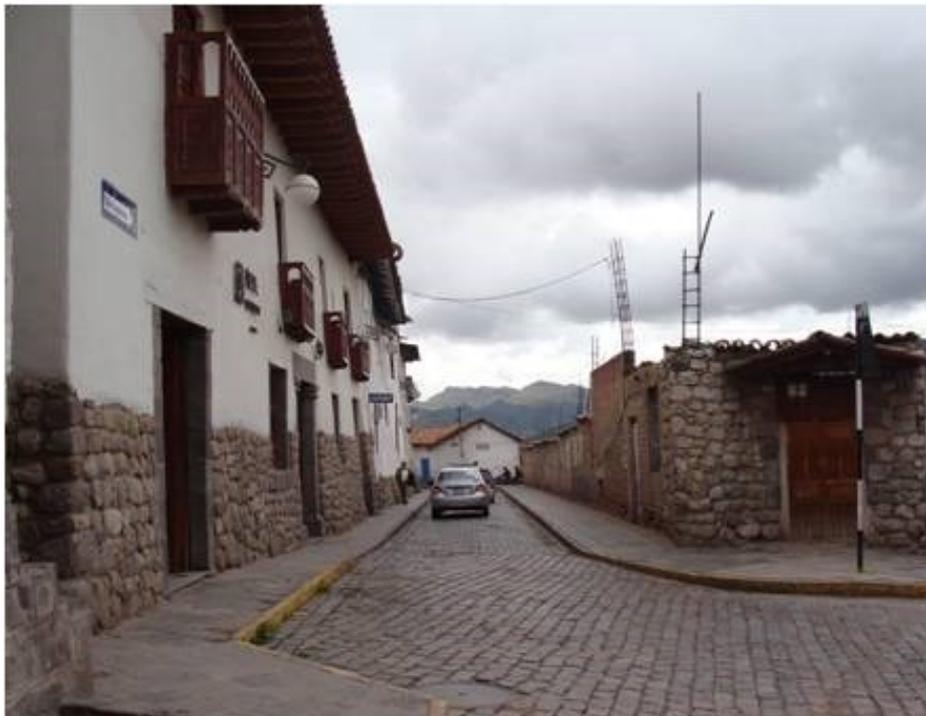
Ambiente urbano que muestra un contraste entre sus fachadas, siendo la fachada Nor-Este de forma homogénea, con elementos representativos de la vivienda colonial, mostrando un paisaje típico del Centro histórico de la ciudad, a diferencia de la fachada Sur-Oeste conformado por un muro perimétrico de ladrillo sin revestimiento en mal estado de conservación, a pesar de encontrarse dentro de unos de los barrios más representativos de la ciudad, muestra un paisaje heterogéneo donde se observa un composición entre lo contemporáneo y tradicional de la ciudad.

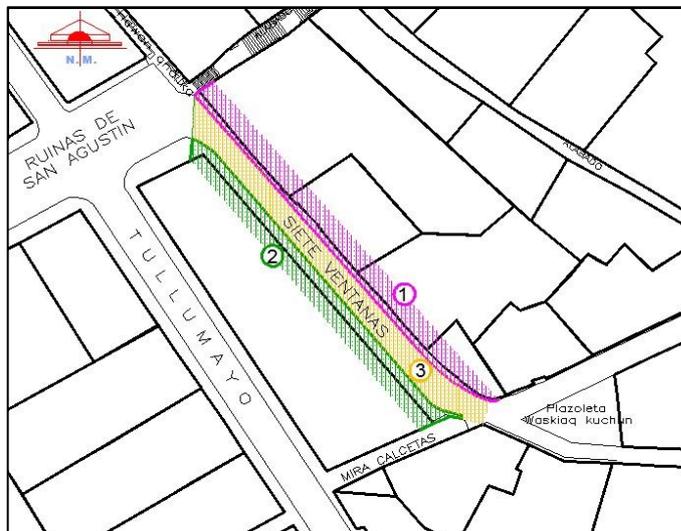
- **PLANO DE SECTORIZACIÓN (396):**

- **SECTOR 1:** Sector que comprende desde el límite con la Calle peatonal Alabado hasta el límite con la Calle Chiwanpata.
- **SECTOR 2:** Sector que comprende desde el límite con la Calle peatonal Mira Calcetas hasta el límite con la Calle Ruinas de San Agustín.
- **SECTOR 3:** Sector que comprende la calzada.

En este plano ubicamos e identificamos los sectores a catalogar.

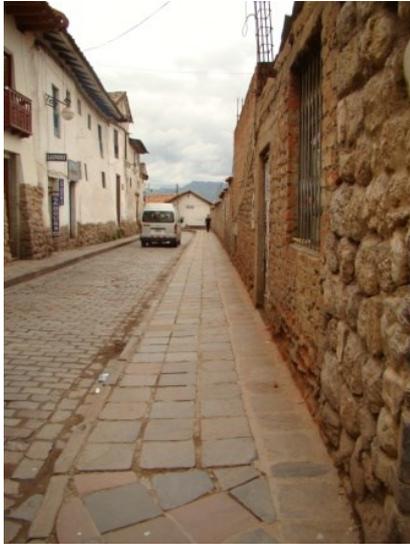
Sector 1: vereda fachada Nor-Este

- SECTORES 1 y 2: De uso peatonal está conformado por laja de piedra regular de 0.40 x 0.40m con junto de 0.05m. promedio y perfilado con sardineles de 0.10m de espesor.

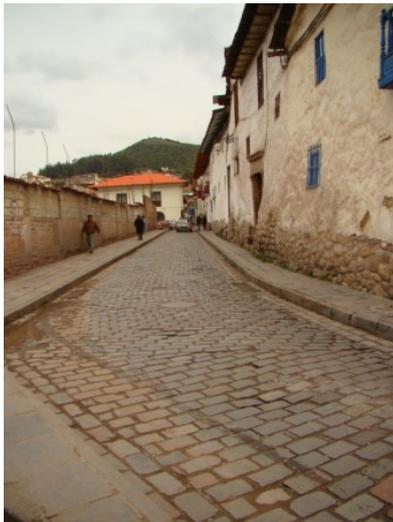
Sector 3: Calzada – vista desde Calle Recoleta

- SECTOR 3: Debido a su uso como calzada vehicular está conformado por un adoquinado de piedra canteada.

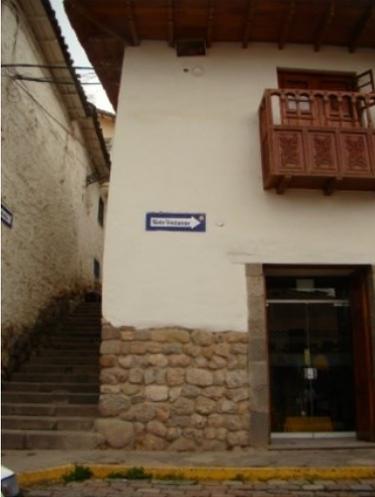
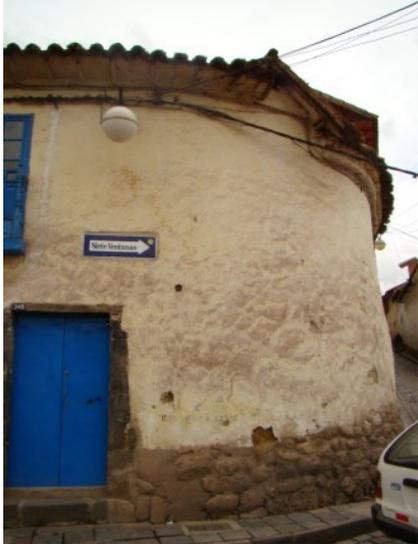
- **SEÑALIZACIÓN (363):** Existen unidades de señalización en los muros de identificación del ambiente urbano, En los siguientes sectores:
  - Sector 1: 2 en muro, ubicados a en los inmuebles del inicio y final del sector.

Sector 1: Inmueble que limita con la Calle Alabado, se observa el avisaje en muro.	Sector 1: inmueble que imita con la calle Chiwanpata, se observa señalización de muro.

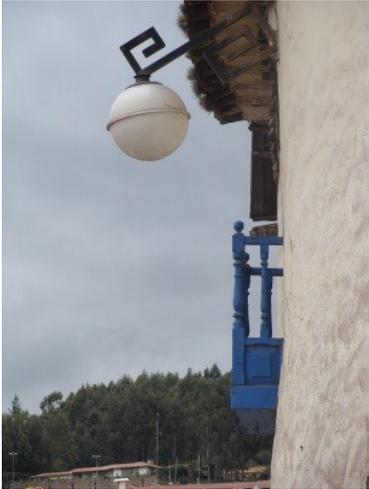
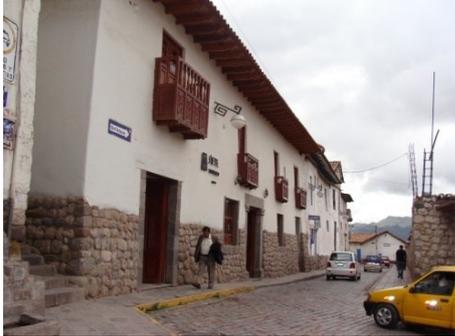
- **ILUMINACIÓN (365):** Este ambiente urbano cuenta:
  - Sector 1: 3 unidad de iluminación de tipo pastoral.

Sector 1: Vista desde el limite con Calle Mira Calcetas de las luminarias de tipo pastoral.	Sector 2: Vista desde Calle Ruinas de San Agustin, donde se observan las tres unidades de iluminación.

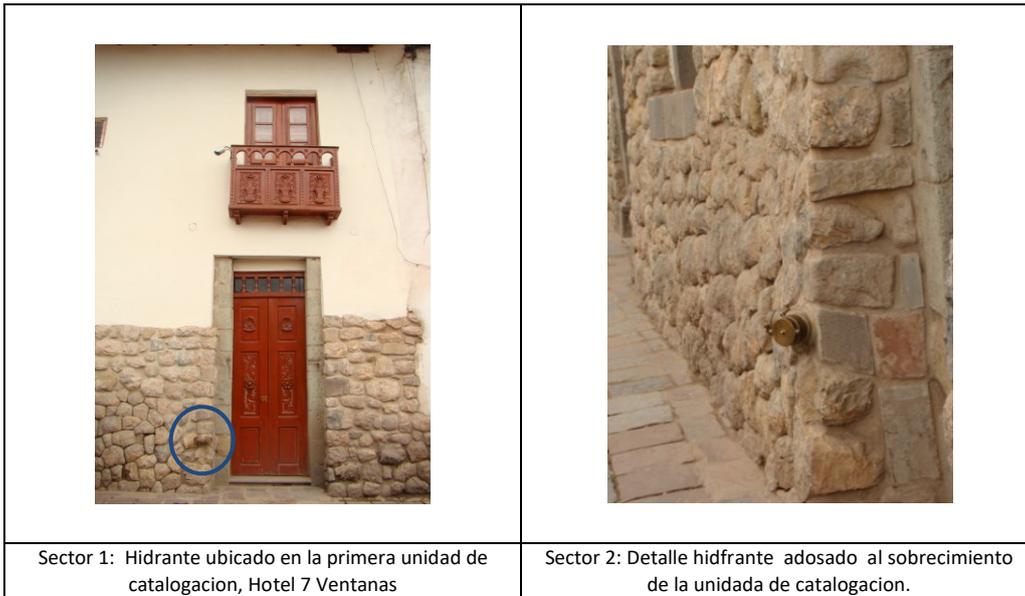
- **OTROS (370):**
  - Sector 1 : 1 unidad de tipo hidrante para el abastecimiento de agua.

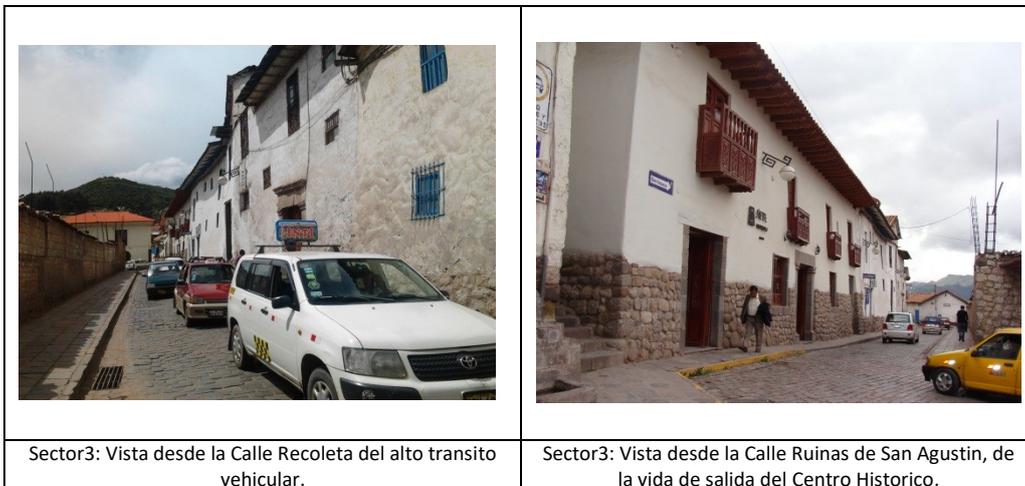
- **Sólidos (383):** La contaminación es baja en los tres sectores.
- **Gases Tóxicos (384):** Debido al alto tránsito vehicular es la contaminación es alta.

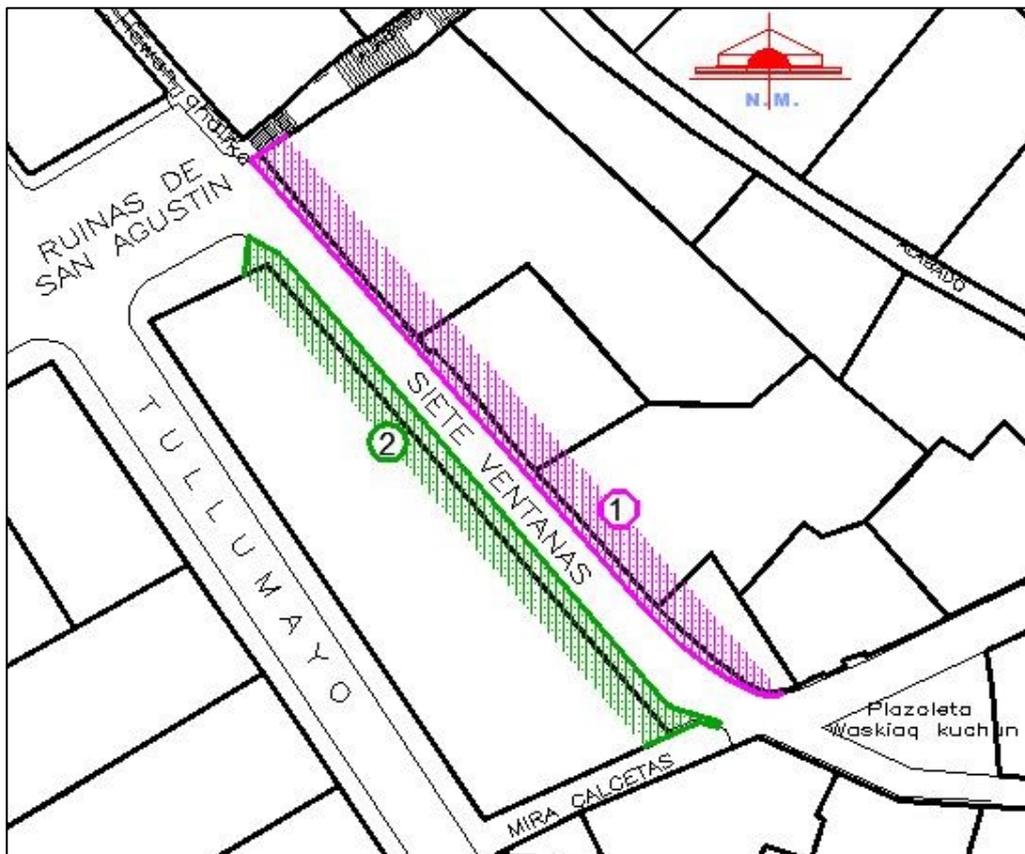
- **PLANO SECTORIZADO (356):**

- **SECTORIZACIÓN (302):** La sectorización corresponde a las fachadas, y la calzada que delimitan dicho espacio público, conformadas por:
  - **SECTOR 1:** Desde el límite con la Calle peatonal Alabado hasta el límite con la Calle Chiwanpata y la Calle Recoleta.
  - **SECTOR 2:** Desde el límite con la Calle Ruinas de San Agustín, hasta el límite con la Calle Mira Calcetas.

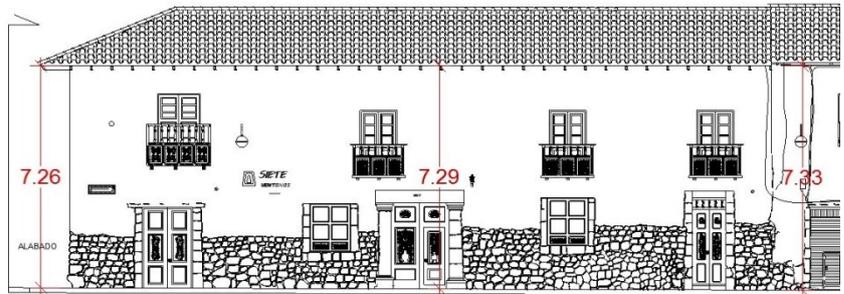
#### U.C. 01:

- Altura mínima : 7.26 Ms
- Altura media : 7.29 Ms.
- Altura Máxima : 7.33 Ms.

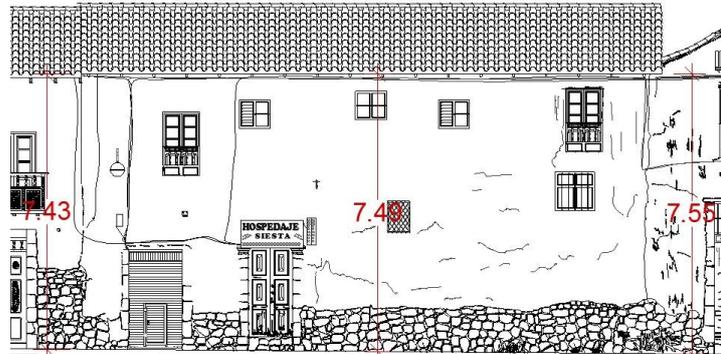
#### U.C. 02:

- Altura mínima : 7.43 Ms
- Altura media : 7.49 Ms.
- Altura Máxima : 7.55 Ms.

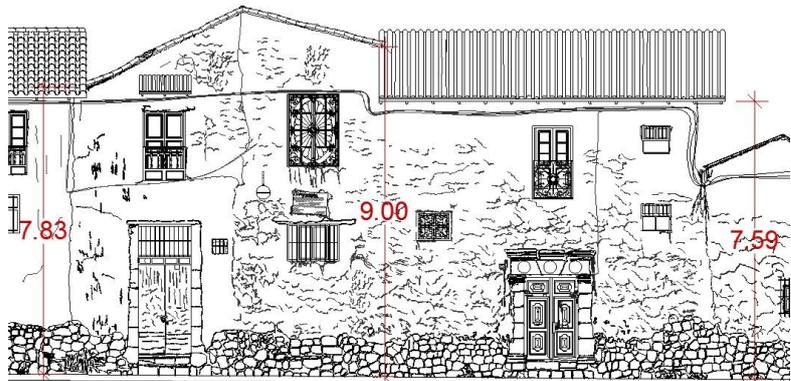
#### U.C. 03:

- Altura mínima : 7.59 Ms
- Altura media : 9.00 Ms.
- Altura Máxima : 7.83 Ms.

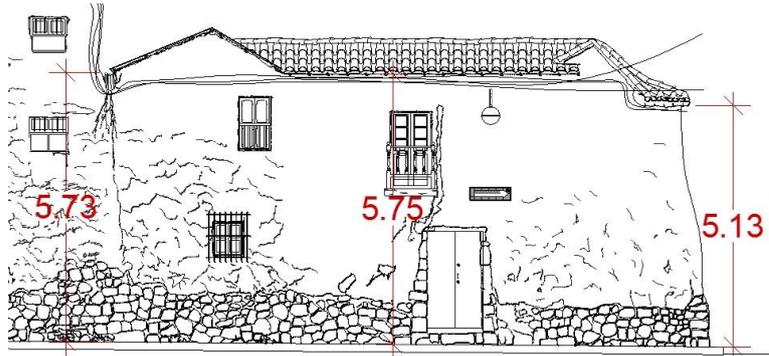
**U.C. 04:**

- Altura mínima : 5.13 Ms
- Altura media : 5.75 Ms.
- Altura Máxima: 5.73 Ms.

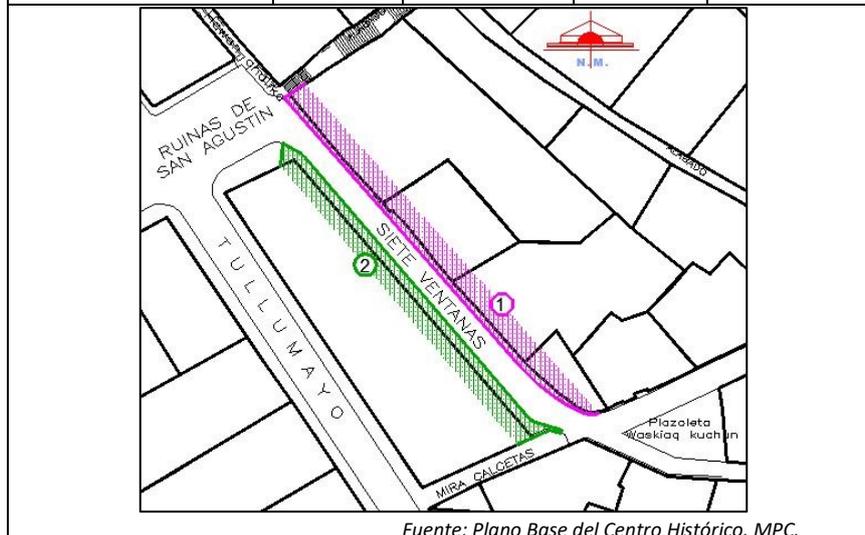
Cualquier intervención en los inmuebles de este ambiente urbano, ya sea ampliación, remodelación u obra nueva deberá seguir los siguientes parámetros urbanísticos edificatorios.

SECTOR	ALTURA MÍNIMA		ALTURA MÁXIMA	
	PISOS	METROS	PISOS	METROS
Sector 1	02	5.00	02	7.50
Sector 2	01	2.40	01	3.00

- ✚ Predominio del plano lleno sobre los vacíos.
- ✚ Verticalidad de vanos.
- ✚ Acabado con pintura mate, preferentemente blanco o color de la paleta de colores del Reglamento.
- ✚ Alero 0.80 Ms. máximo, con canes.
- ✚ Zócalo de piedra rústica irregular, aparejo poligonal cara vista, evitar imitaciones o simulaciones de aparejos prehispánicos, etc.
- ✚ Deberán considerarse los balcones en carpintería de madera.
