MUNICIPALIDAD DEL CUSCO

GERENCIA DE DESARROLLO URBANO Y RURAL  
SUB GERENCIA DE GESTIÓN DEL CENTRO HISTÓRICO  
PROYECTO "MEJORAMIENTO DE LA GESTIÓN Y MANEJO DEL CENTRO HISTÓRICO DEL CUSCO"

## AMBIENTE URBANO – CALLE HERRAJES

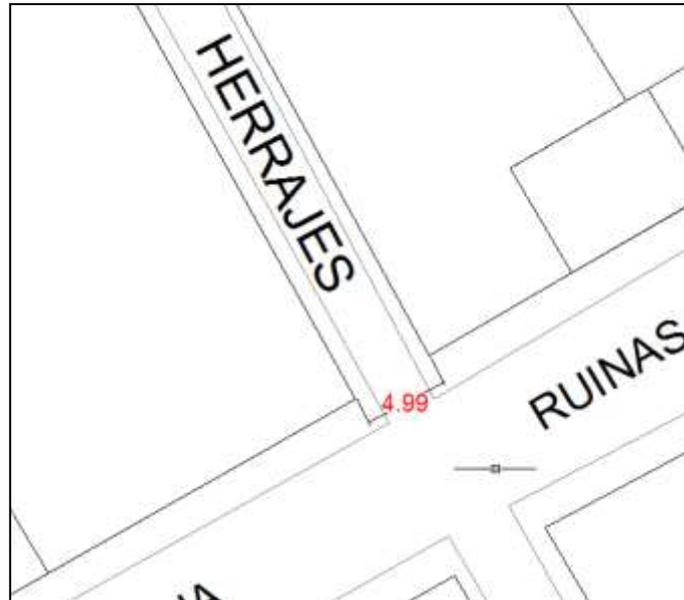
**1.-PRIMER CORTE:**

Determinado en el límite con la intersección de las calles Ruinas y Santa Catalina Ancha: 4.99 m.

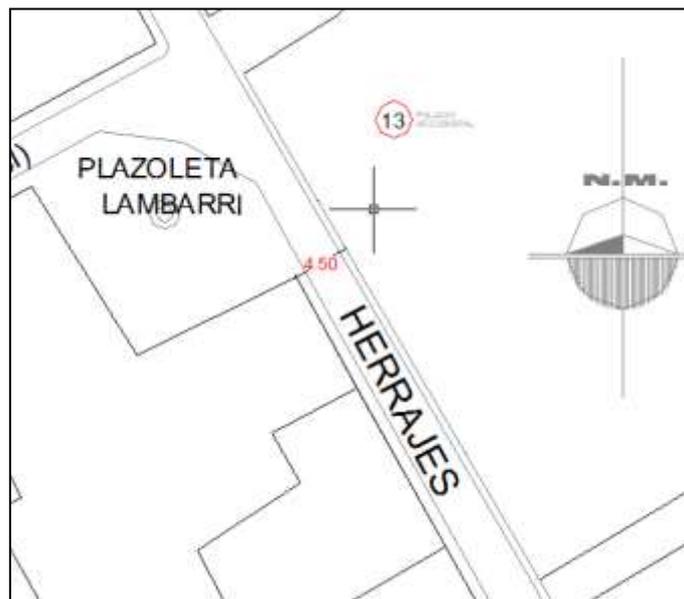
**2.- SEGUNDO CORTE:**

Corte determinado en el límite con la Plazoleta Jesús Lambarri: 4.50 m.

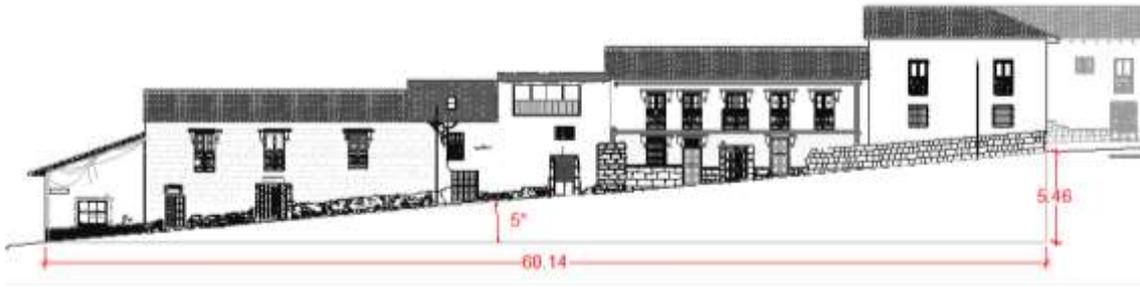
### **SECTOR 1: FACHADA SUR-OESTE:**

- Fachada que comprende desde el límite con la plazoleta Jesús Lambarri hasta la calle Santa Catalina Ancha.

- PENDIENTE : 5°
- ALTURA DE PENDIENTE : 60.14 m.
- DISTANCIA : 5.46 m.

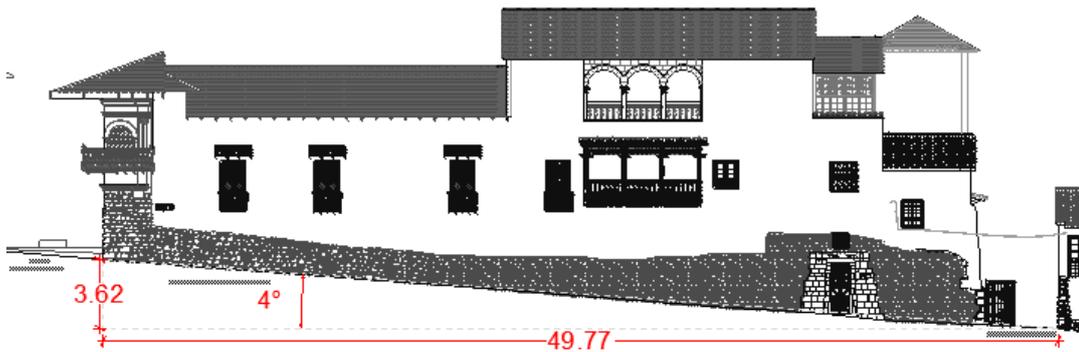
### **SECTOR 2: FACHADA NOR-ESTE:**

- Fachada que comprende desde el límite con la Calle HatunRumiyoq hasta el pasaje Inca Roqa:

- PENDIENTE : 4°
- ALTURA DE PENDIENTE : 3.62 m.
- DISTANCIA : 49.77 m.

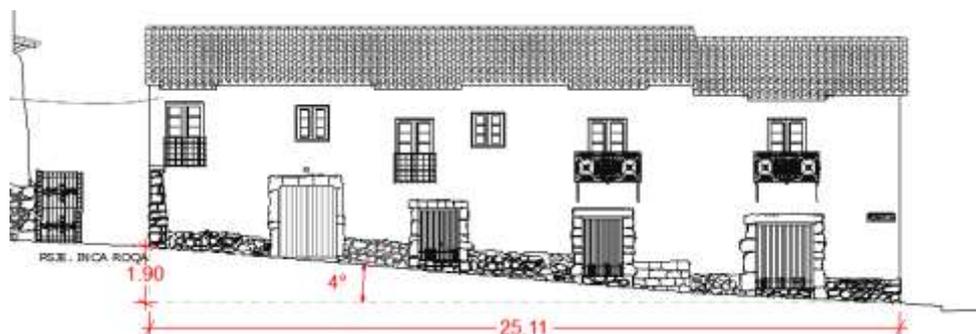
### **SECTOR 3: FACHADA NOR-ESTE:**

- Fachada que comprende desde el límite con el Pasaje Inca Roqa hasta la calle Ruinas:

- PENDIENTE : 4°
- ALTURA DE PENDIENTE : 1.90 m.
- DISTANCIA : 25.11 m.

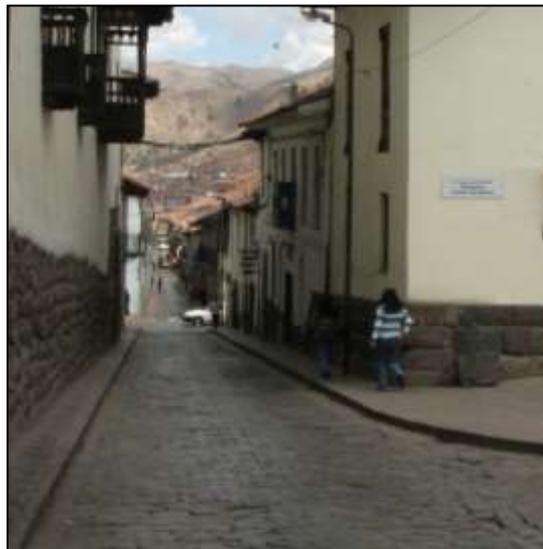
- VÍA MIXTA: Vía de un solo sentido de circulación (subida), vía angosta, con reducida circulación peatonal debido al ancho de las aceras.

VIA MIXTA DE UN SOLO SENTIDO.

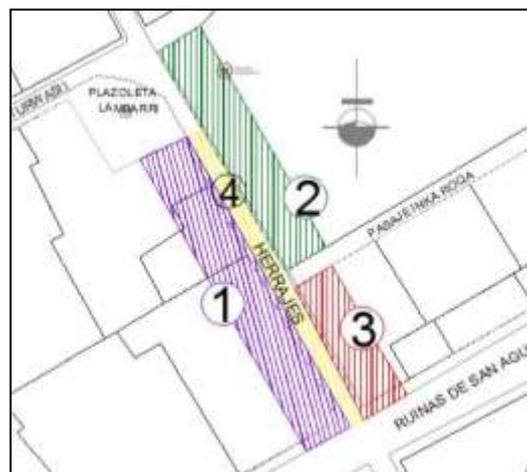
- **PLANO DE SECTORIZACIÓN (396):** En este plano ubicamos e identificamos los siguientes sectores a catalogar.

**SECTOR 1:**

Fachada que comprende desde el límite con la Plazoleta Lambarry hasta la calle Santa Catalina Ancha.

**SECTOR 2:**

Fachada que comprende desde el límite con la Hatun Rumiyoq hasta El pasaje Inca Roca.

**SECTOR 3:**

Fachada que comprende desde el límite con el Pasaje Inca Roca hasta la calle Ruinas.

**SECTOR 4:**

Comprende la calzada.

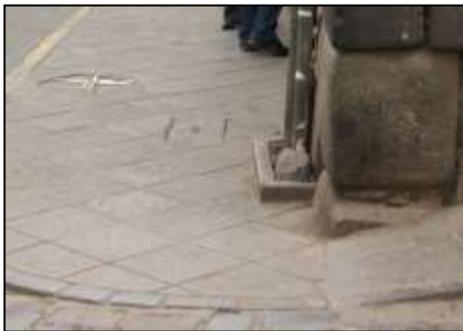
- SECTOR 1: las aceras están constituidas por lajas de piedra regular.
- SECTOR 2: las aceras están constituidas por lajas de piedra regular.
- SECTOR 3: las aceras están constituidas por lajas de piedra regular.
- SECTOR 4: las aceras están constituidas por adoquines.

MATERIAL DE ACABADO LAJA DE PIEDRA REGULAR

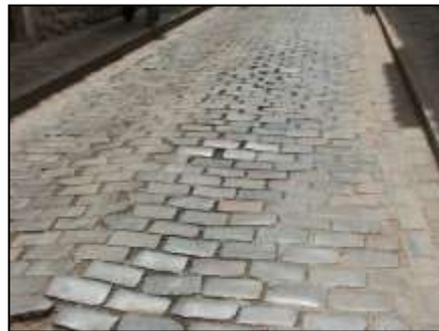
CALZADA ADOQUINADA

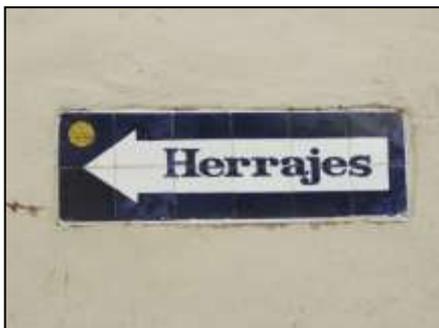
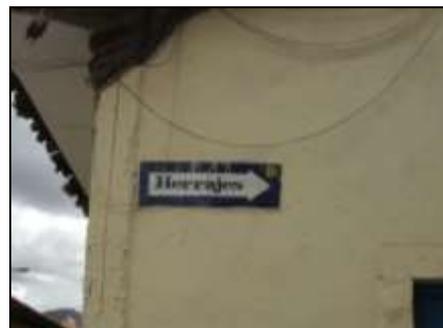
Este ambiente cuenta con 3 unidades de señalización distribuidas de la siguiente forma:

- Sector 1: 1 unidad en muro.
- Sector 2: 1 unidad en muro.
- Sector 3: 1 unidad en muro.

AVISAJE DE SEÑALIZACION Y NOMBRE DE LA VIA

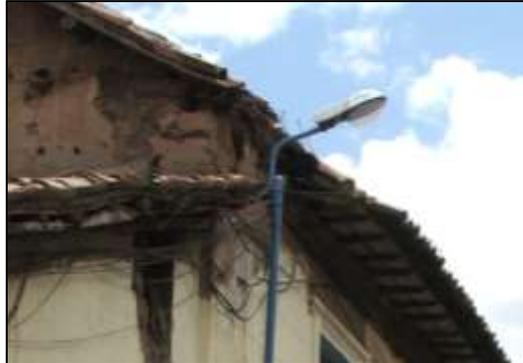
Este ambiente urbano cuenta 3 unidades de iluminación distribuidos de la siguiente forma:

- Sector 1: 3 en postes.

POSTE DE ALUMBRADO PUBLICO

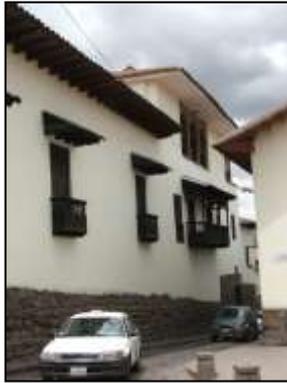
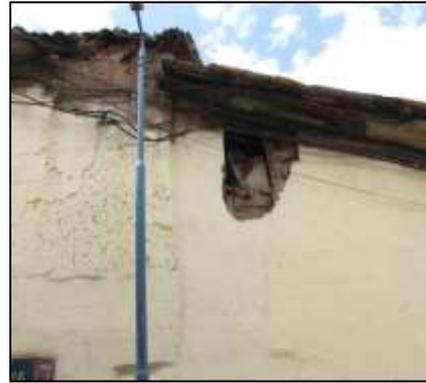
- Instalaciones Aéreas:

- Sector 1 : Alto.
- Sector 2 : Alto.
- Sector 3 : Medio.

CONTAMINACION VISUAL POR CABLEADO AEREO

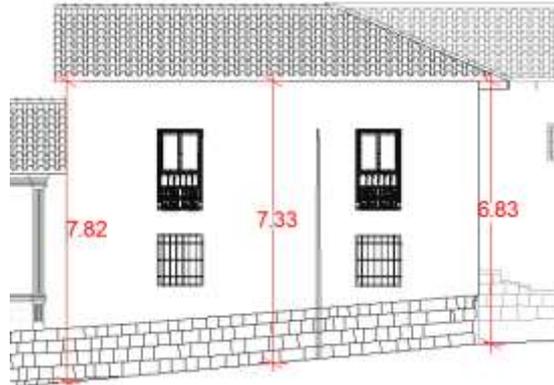
#### U.C. 01:

- ALTURA MÍNIMA: 6.83 Ms.
- ALTURA MEDIA : 7.33 Ms.
- ALTURA MÁXIMA: 7.82 Ms.

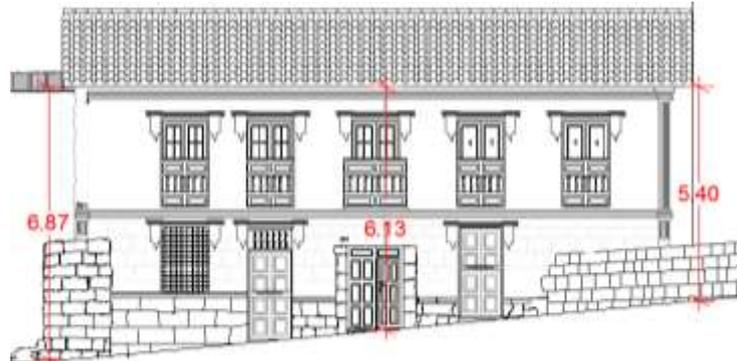
#### U.C. 02:

- ALTURA MÍNIMA: 5.40 Ms.
- ALTURA MEDIA : 6.13 Ms.
- ALTURA MÁXIMA: 6.87 Ms.

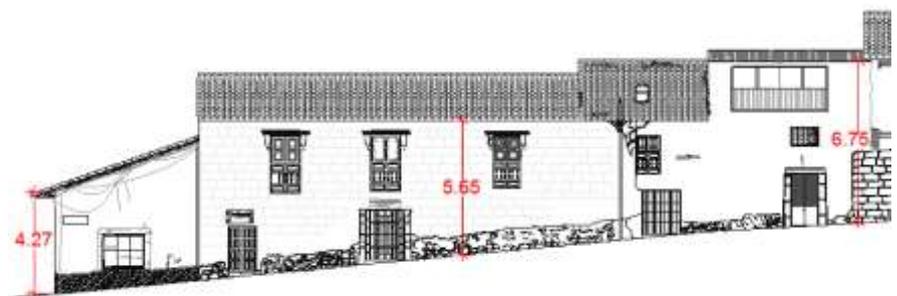
#### U.C. 03:

- ALTURA MÍNIMA: 4.27 Ms.
- ALTURA MEDIA : 5.65 Ms.
- ALTURA MÁXIMA: 6.75 Ms.

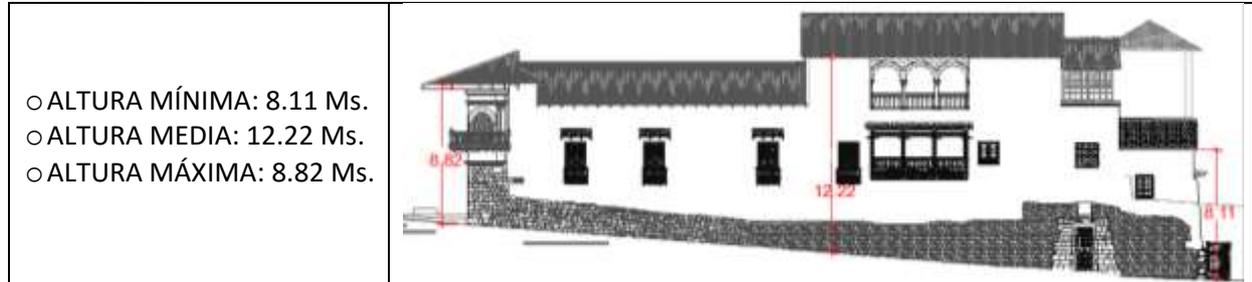
### U.C. 01:

- **ELEMENTOS ESTRUCTURALES:**
  - Muros : 1 de adobe.
  - Cubierta : 1 teja.
- **ELEMENTOS DE COMPOSICIÓN:**
  - Revestimiento : 1 enlucido.
  - Puertas : 1 de madera.
  - Ventanas : 3 de madera.
  - Puerta ventana : 8 de madera.
  - Portada de piedra : 1 portada de piedra.
  - Balcón : 5 de madera.
  - Balconcillo : 2 de madera.
  - Ajimez : 1 de piedra.
  - Logia : 1 unidad.

- **ELEMENTOS DE COMPOSICIÓN:**
  - Puertas : 1 simple.
  - Ventanas : 1 con reja, 2 sin reja
  - Puerta ventana : 8 decoradas.
  - Balcones : 4 semiabiertos, 1 cerrado.
  - Balconcillo : 2 abalaustrados.
  - Ajimez : 1 en esquina.

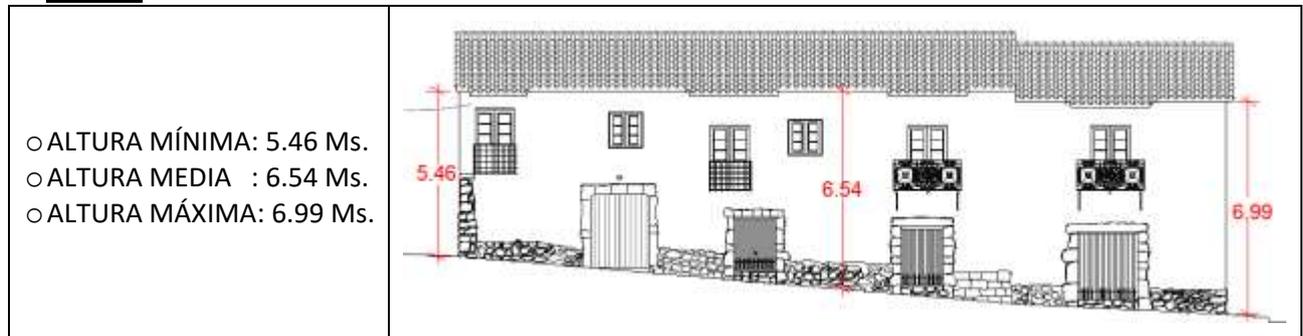
**U.C. 08:**

- **ELEMENTOS ESTRUCTURALES:**
  - Muros : 1 de adobe.
  - Cubiertas : 1 de teja.
  - Tejaroz : 4 tejaroz.
- **ELEMENTOS DE COMPOSICIÓN:**
  - Revestimiento : 1 enlucido.
  - Puertas : 1 madera.
  - Ventanas : 5 madera.
  - Puerta Ventana : 4 madera.
  - Balcones : 4 metal.

- **ELEMENTOS ESTRUCTURALES:**
  - Tejaroz : 4 continuos.
- **ELEMENTOS DE COMPOSICIÓN:**
  - Puertas : 1 simple.
  - Ventanas : 5 sin reja.
  - Puerta ventana : 4 simples.
  - Balcones : 4 abiertos.
