MUNICIPALIDAD DEL CUSCO

GERENCIA DE DESARROLLO URBANO Y RURAL  
SUB GERENCIA DE GESTIÓN DEL CENTRO HISTÓRICO  
PROYECTO “MEJORAMIENTO DE LA GESTIÓN Y MANEJO DEL CENTRO HISTÓRICO DEL CUSCO”

## AMBIENTE URBANO – CALLE LADRILLOS

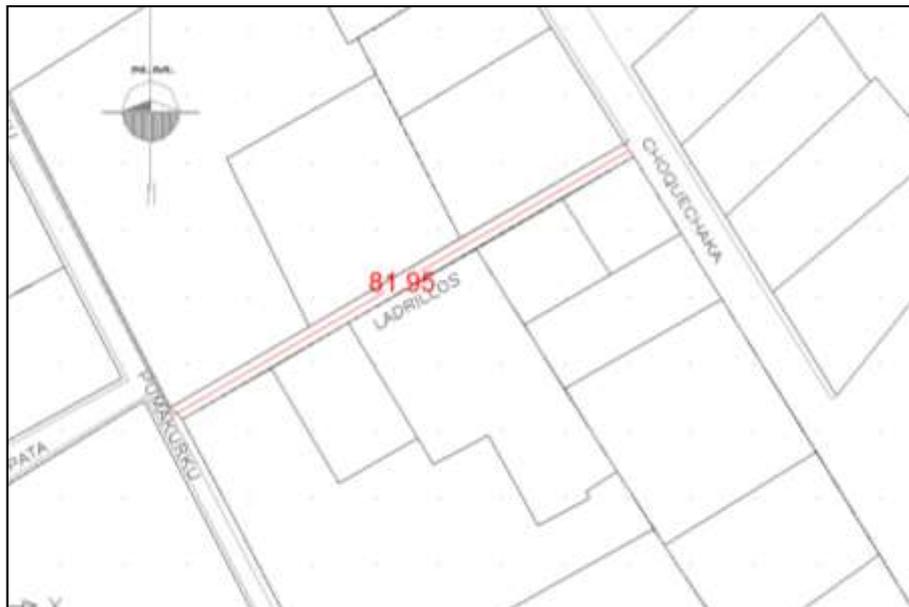
Este Ambiente Urbano esta dentro del centro histórico de la ciudad de Cusco, está limitada por el este con la intersección del Ambiente Urbano Choquechaka , por el Oeste el ambiente urbano Pumakurko y Waynapata.

- Longitud : 81.95 m.
- Área : 206.44 m<sup>2</sup>.

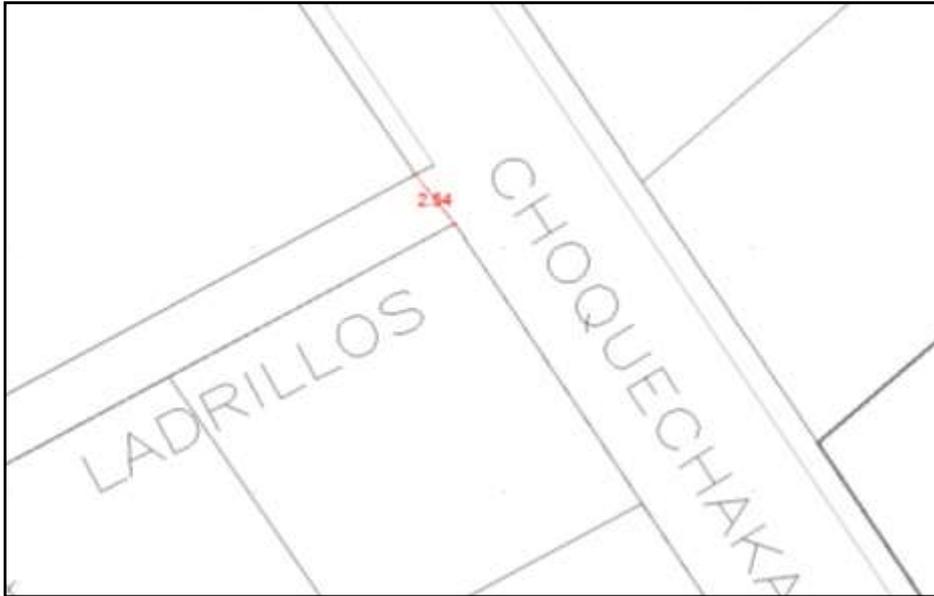
**1.- PRIMER CORTE:**

Determinado en el límite con la intersección del ambiente urbano Choquechaka:

- Ambiente urbano Choquechaka : 2.54 m.

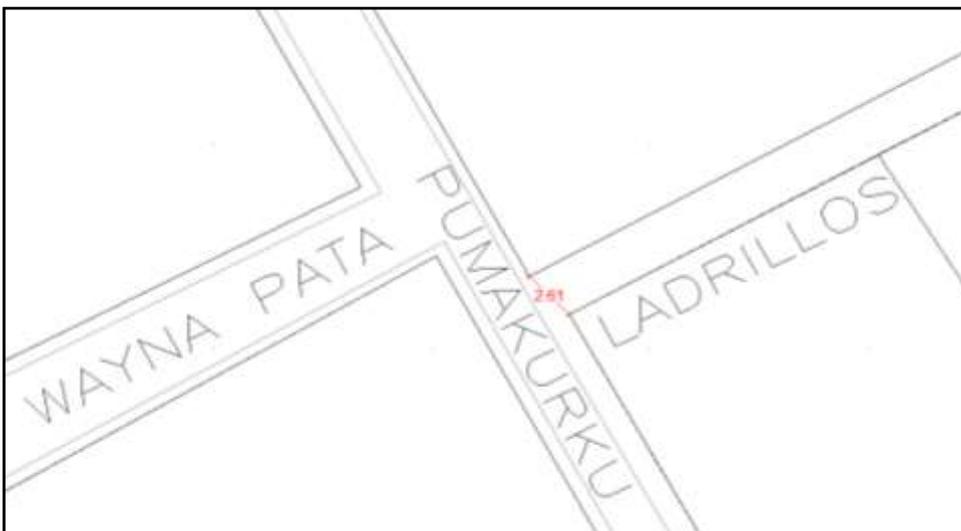
**2.- SEGUNDO CORTE:**

Determinado en el límite con la intersección de las calles Pumakurko y Waynapata:

- Pumakurko y Waynapata : 2.61 m.

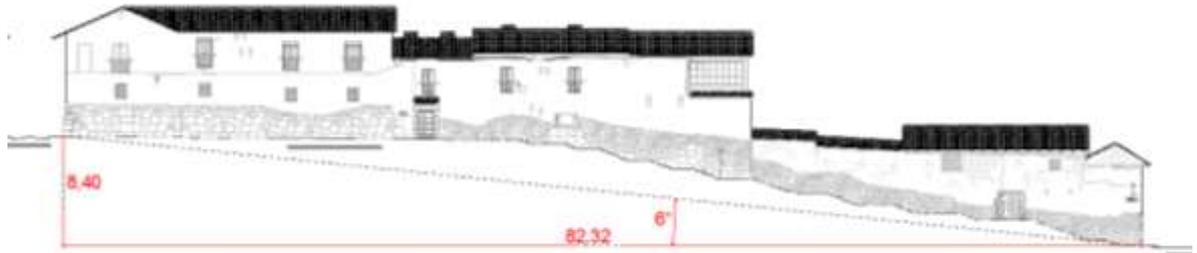
**SECTOR 1: FACHADA NORTE:**

- Fachada que comprende desde el límite con la calle Choquechaca hasta el límite con la calle Pumacurco.
  - PENDIENTE : 6°.
  - ALTURA DE PENDIENTE : 8.40 m.
  - DISTANCIA : 82.32 m.

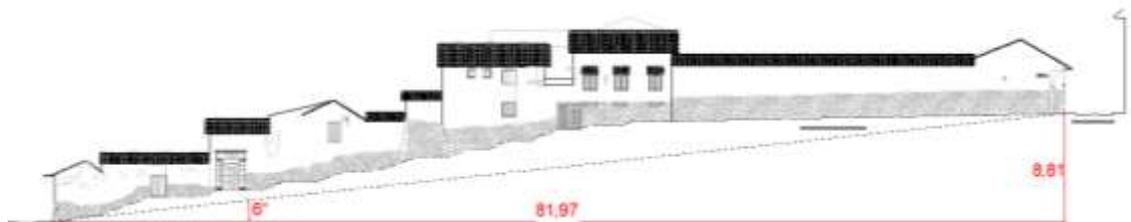
**SECTOR 2: FACHADA SUR:**

- Fachada que comprende desde el límite con la calle Choquechaca hasta el límite con la calle Pumacurco.
  - PENDIENTE : 6°.
  - ALTURA DE PENDIENTE : 8.81m.
  - DISTANCIA : 81.97 m.

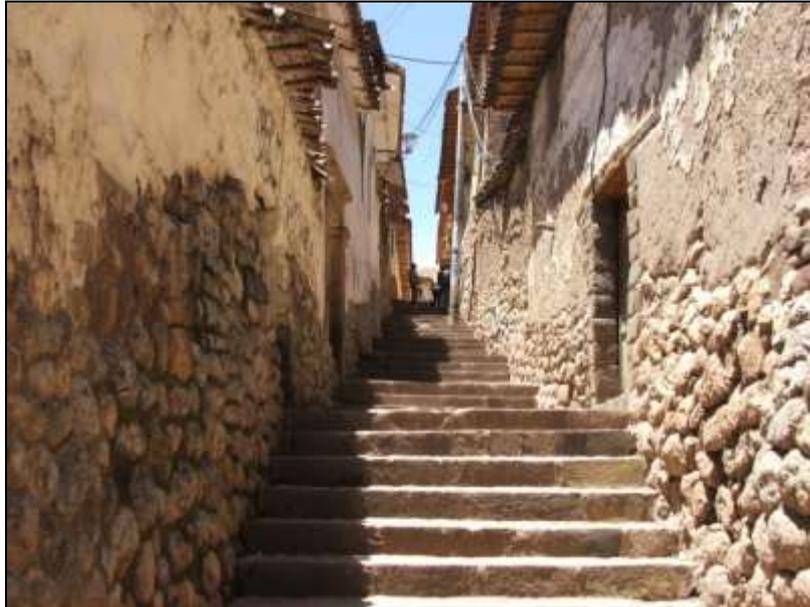
- **POR SU USO (394):**
  - De uso peatonal: Vía peatonal por la pendiente que esta presenta sirve como vía de salida del Centro Histórico hacia la zona Nor Occidental de la ciudad.
- **ESCENA URBANA (398):**

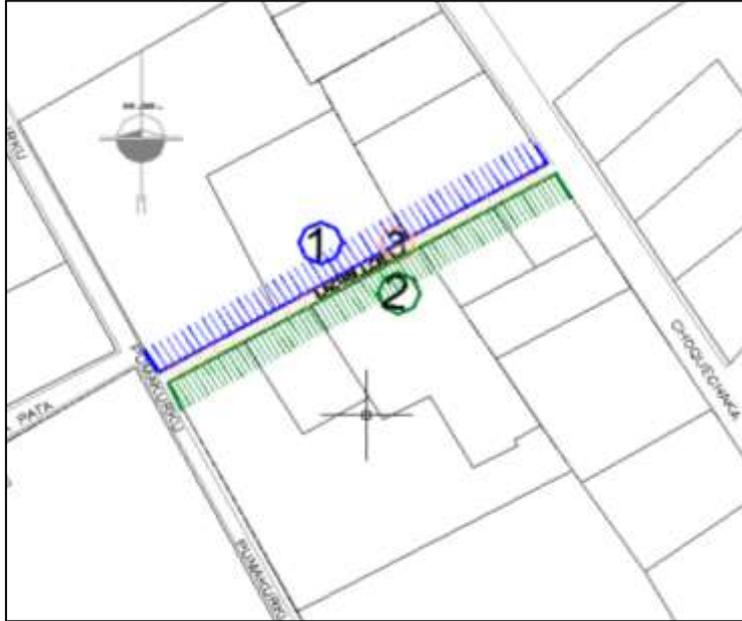
- **PLANO DE SECTORIZACIÓN (396):**

Fachada que comprende desde el límite con la calle Choquechaka y la calle Pumakurko.

Fachada que comprende desde el la calle Pumakurko y la calle Choquechaca.

Sector que corresponde a la calzada.

En este plano ubicamos e identificamos los sectores a catalogar.

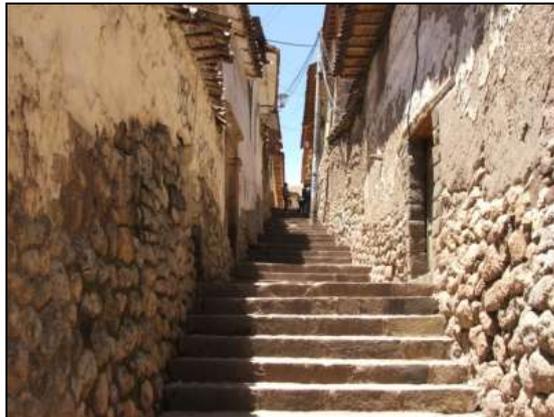
ACERAS SECTORES 1,2 Y 3: LAJAS DE PIEDRA REGULAR

Que corresponde a la plataforma de piedra, está constituida por lajas de piedra regulares a los costados de esta con emboquillado de piedra de canto rodado.

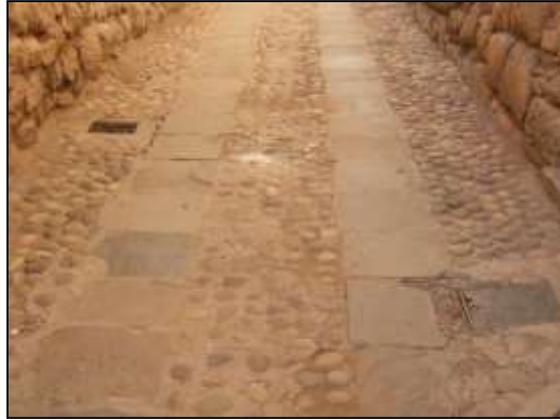
ACABADO DE PISO CON CANTO RODADO Y HUELLAS DE LAJAS REGULARES DE PIEDRA.

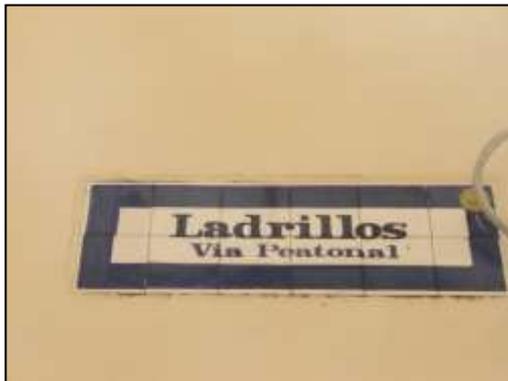
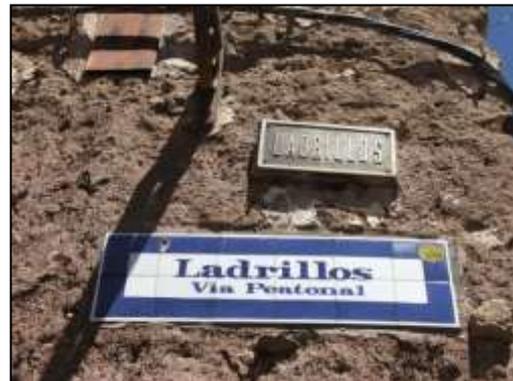
Este espacio cuenta con 2 unidades de señalización distribuidas de la siguiente forma:

- Sector 1: 1 unidad en muro.
- Sector 2: 1 unidad en muro.

SEÑALIZACIÓN EN MUROS: NOMENCLATURA DE CALLE Y SENTIDO DE CIRCULACIÓN

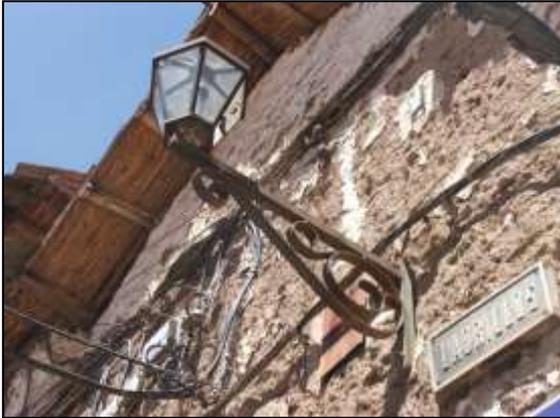
UNIDAD DE ILUMINACIÓN EN POSTE.

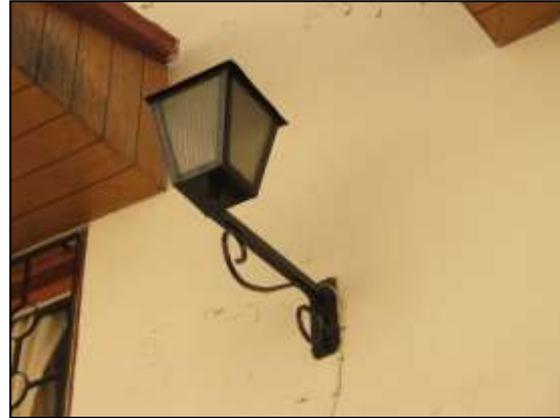
UNIDAD DE ILUMINACIÓN PASTORAL.

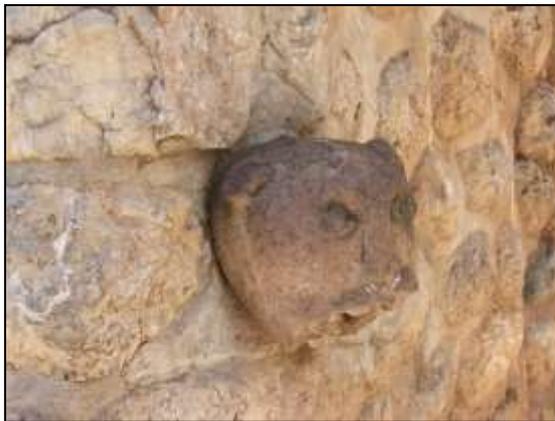
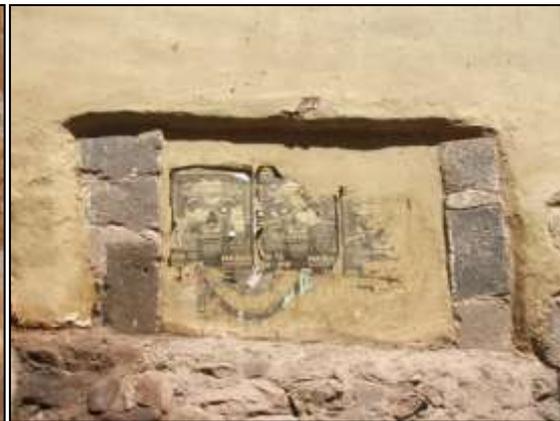
Cuenta con una ventana tapiada con jambas de piedra también existe fuente o paqcha con cabeza de puma fuera de funcionamiento.

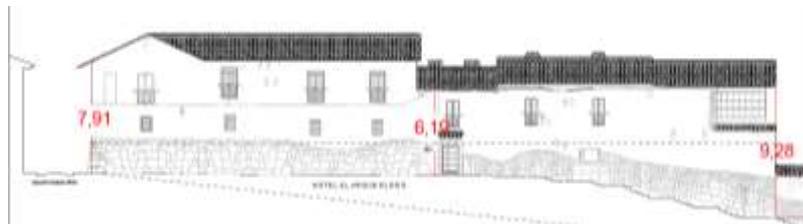
**U.C. 01:**

- ALTURA MÍNIMA: 6.19 Ms.
- ALTURA MEDIA: 7.91 Ms.
- ALTURA MÁXIMA: 9.28 Ms.

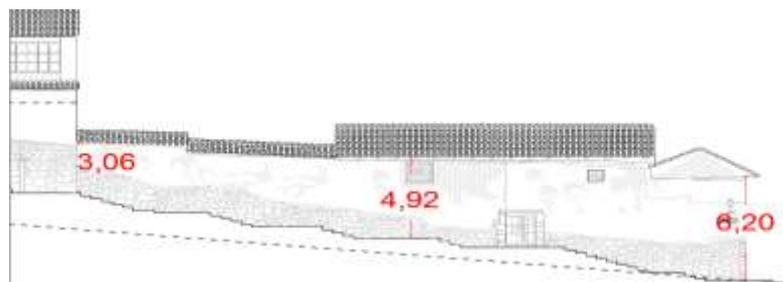
**U.C. 02:**

- ALTURA MÍNIMA: 6.20 Ms.
- ALTURA MEDIA: 4.92 Ms.
- ALTURA MÁXIMA: 3.06 Ms.

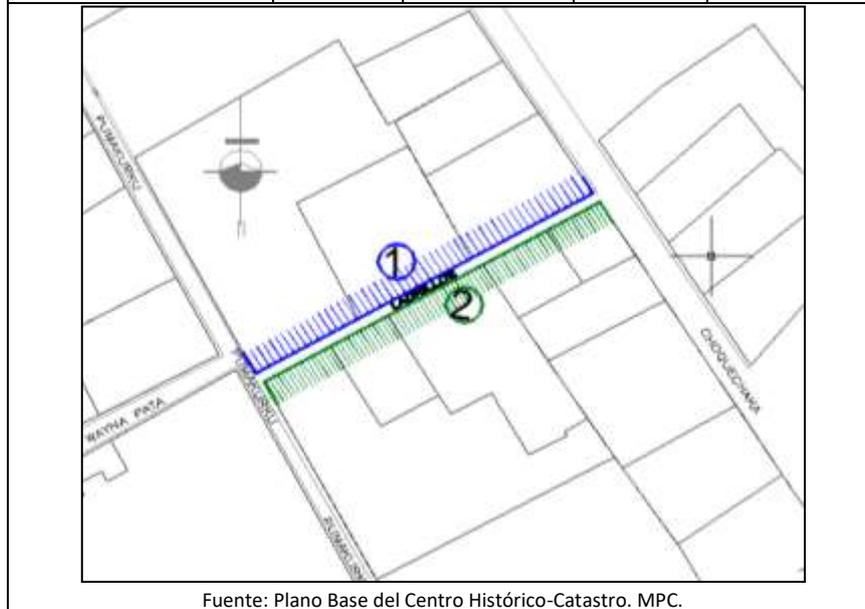
ALTURA MÍNIMA		ALTURA MÁXIMA	
	PISOS	METROS	PISOS	METROS
<b>SECTOR C-SP-4</b>	01	2.40	02	5.40
<b>SECTOR C-SP-5</b>

Además todas las intervenciones que se realicen en el sector deberán cumplir lo siguiente:

- ✚ Predominio del plano lleno sobre los vacíos.
- ✚ Verticalidad de vanos.
- ✚ Acabado con pintura mate, preferentemente blanco o color de la paleta de colores del Reglamento.
- ✚ Alero 0.80 Ms. máximo, con canes.
- ✚ Zócalo de piedra ordinaria irregular, aparejo poligonal cara vista, evitar imitaciones o simulaciones de aparejos prehispánicos.
- ✚ Cubierta de teja tradicional
- ✚ Uso de piedra como material de acabado de pisos , utilizando empedrados regulares o irregulares sean de adoquines ,losetas , cantos rodados, no se permite el pintado de dicho tratamiento.
- ✚ Mantener el perfil original del sector , así como el escalonamiento de los aleros
