MUNICIPALIDAD DEL CUSCO

GERENCIA DE DESARROLLO URBANO Y RURAL  
SUB GERENCIA DE GESTIÓN DEL CENTRO HISTÓRICO  
PROYECTO "MEJORAMIENTO DE LA GESTIÓN Y MANEJO DEL CENTRO HISTÓRICO DEL CUSCO"

## AMBIENTE URBANO – CALLE TEATRO

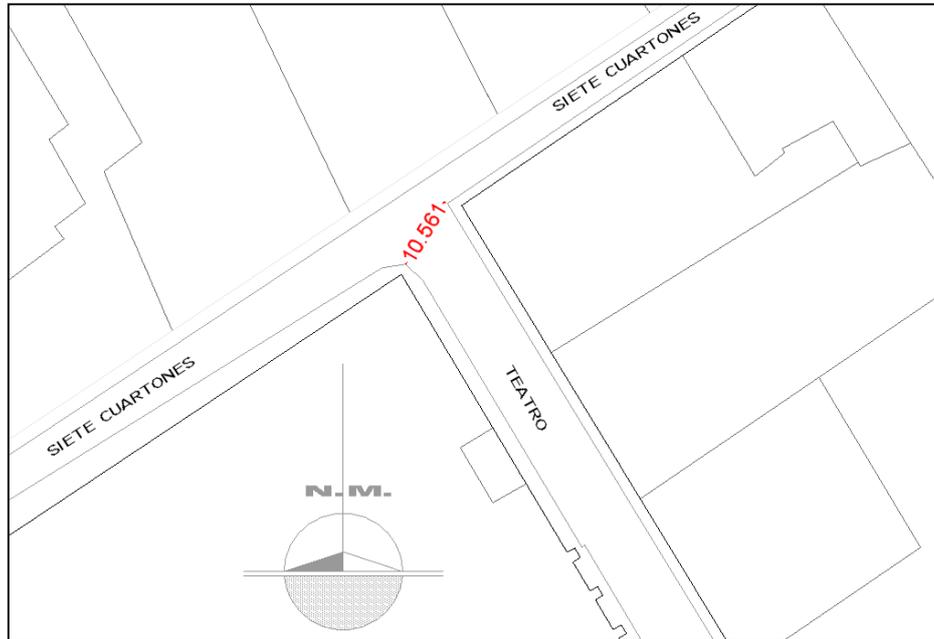
**1.- PRIMER CORTE:**

Determinado en el límite con la intersección de la calle Teatro con la Calle Siete Cuartones:

- Calle Siete Cuartones: 10.561 m

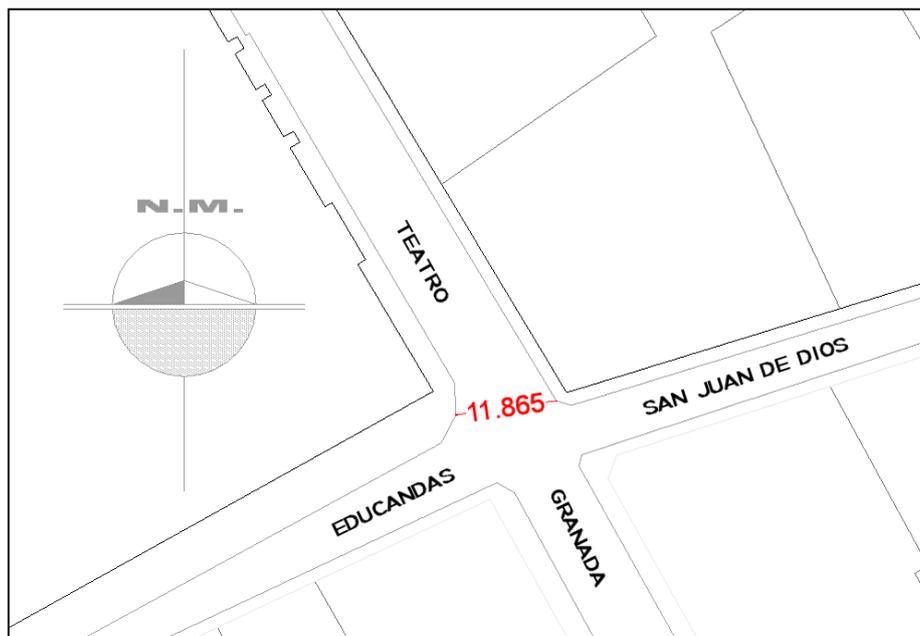
**2.- SEGUNDO CORTE:**

Determinado en el límite con la intersección de la Calle Teatro con las Calles San Juan de Dios y Educandas:

- San Juan de Dios y Educandas: 11.865 m.

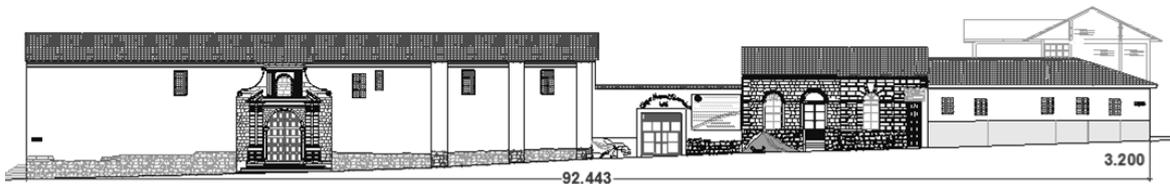
- Fachada que comprende desde el encuentro con la Calle San Juan de Dios hasta el límite con la Calle Siete Cuartones.
  - Pendiente : 2°
  - Altura de pendiente : 3.920 m.
  - Distancia : 105.288 m.

- Fachada que comprende desde el encuentro con la Calle Educandas hasta el límite con la Calle Siete Cuartones.
  - Pendiente : 2°
  - Altura de pendiente : 3.200 m.
  - Distancia : 92.443 m.

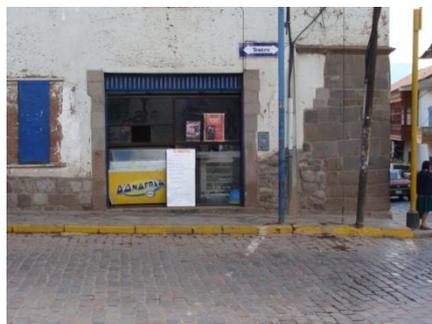
UNIDAD DE CATALOGACION  
COLEGIO EDUCANDAS

- **RESIDENCIAL (390):**
  - RESIDENCIAL, COMERCIAL Y SERVICIOS:  
El ambiente urbano presenta inmuebles adecuados para el uso de comercial (tiendas) y de servicios (casa, restaurantes).
- **COMERCIAL (392):**
  - FIJO:  
Dedicados a actividades netamente comerciales y de servicios (restaurantes, tiendas)
  - TIENDA INDEPENDIENTE:  
Son consideradas las tiendas hacia el exterior de los inmuebles
  - SERVICIOS:  
Son considerados aquellos inmuebles que se han modificado en su totalidad su uso original de residencia por un uso netamente comercial o de servicios, como el Colegio Educandas.

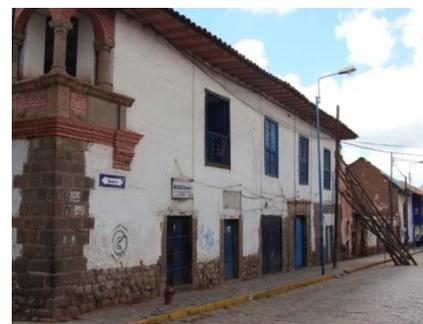
COMERCIO FIJO

TIENDAS INDEPENDIENTES EN LOS PRIMEROS  
NIVELES DE LOS INMUEBLES

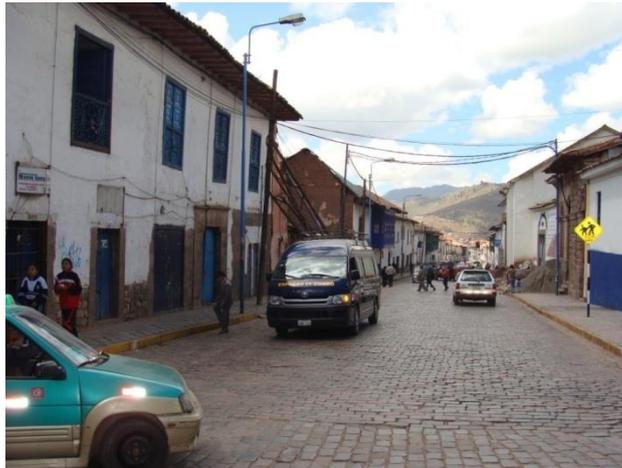
- Vía Mixta: Vía peatonal y vehicular con mediano flujo de circulación en doble sentido.

VISTA: VÍA MIXTA DE DOBLE SENTIDO DE CIRCULACIÓN

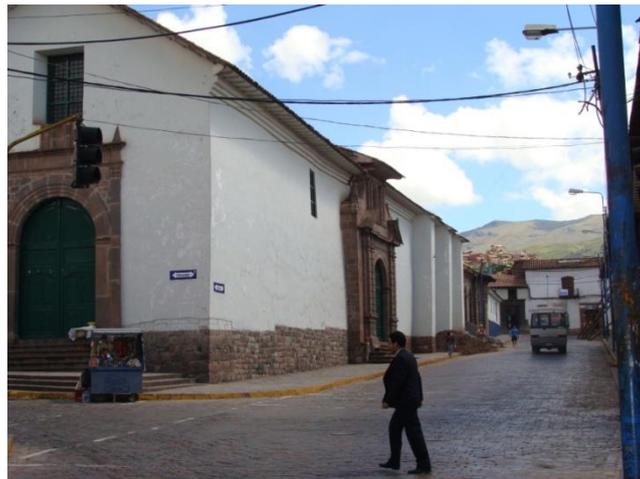
VISTA: CALLE TEATRO

Se observa una escena variada, por un lado la presencia y el dominio de la edificación del colegio educandas, mientras que los inmuebles en estado de deterioro y adintelados, le dan un aspecto de abandono generando un estado de incertidumbre.

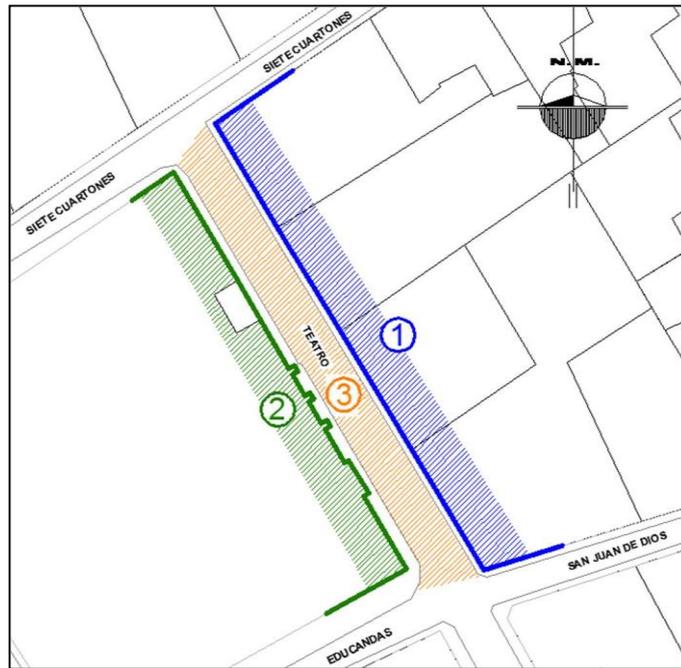
- **PLANO DE SECTORIZACIÓN (396):**

En este plano ubicamos e identificamos los sectores a catalogar.

- **CONDICIÓN (360):**  
 Este ítem nos proporciona la clase o condición del espacio público por sectores.
  - SECTOR 01 CONDICIÓN: Fachada y acera.
  - SECTOR 02 CONDICIÓN: Fachada y acera.
  - SECTOR 03 CONDICIÓN: Calzada vehicular.

- **ÁREA POR SECTOR (361):**
  - SECTOR 01: 166.398 m<sup>2</sup>.
  - SECTOR 02: 219.932 m<sup>2</sup>.
  - SECTOR 03: 929.204 m<sup>2</sup>.

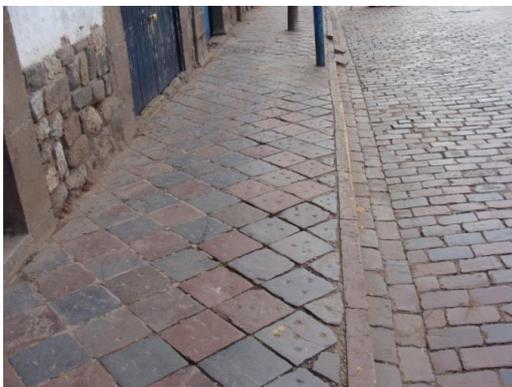
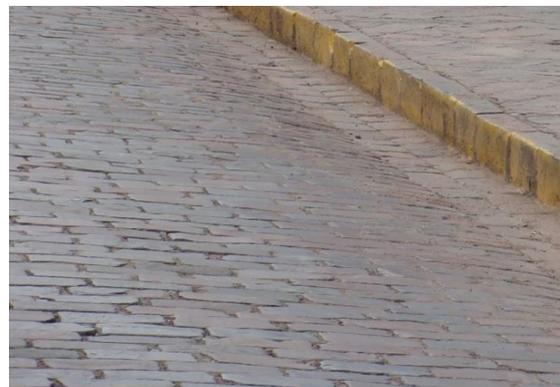
- **CARACTERIZACIÓN DE PISOS- MATERIAL (362):**
  - SECTORES 1 Y 2:  
 Debido a su uso peatonal está conformado por lajas regulares de piedra; y su estado es regular.

ACERAS COMPUESTAS POR LAJAS REGULARES DE PIEDRA EN TRAMA A 45°

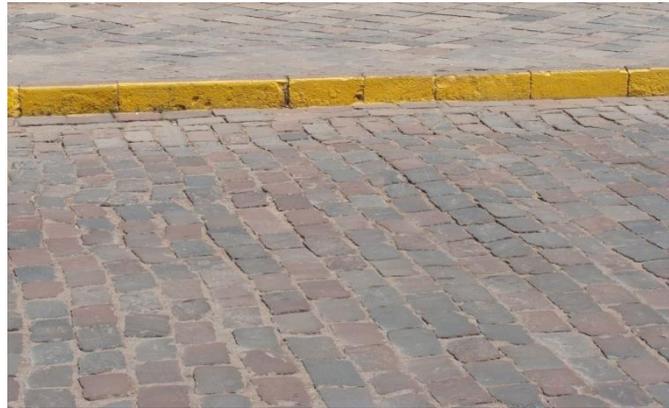
Debido a su uso como calzada vehicular está conformado por adoquines de piedra y el estado en el que se encuentra es regular.

CALZADA COMPUESTA POR ADOQUINES DE PIEDRA.

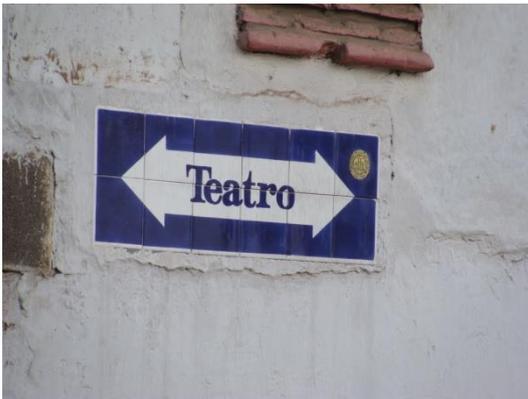
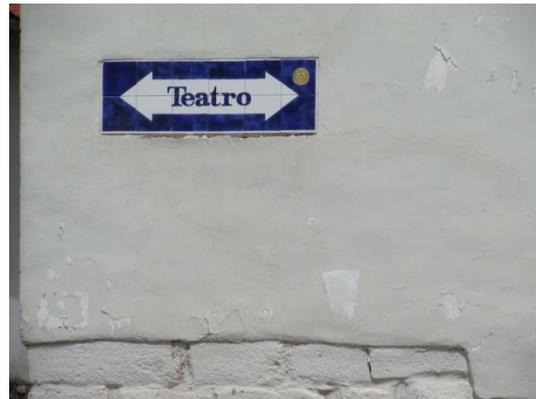
Existen 5 unidades de señalización distribuidos de la siguiente forma:

- Sector 1: 2 unidades en muro.
- Sector 2: 2 unidades en muro y 1 unidad en poste.

UNIDADES DE SEÑALIZACIÓN EN MURO: NOMENCLATURA DE AMBIENTE URBANO Y SENTIDO DE CIRCULACIÓN

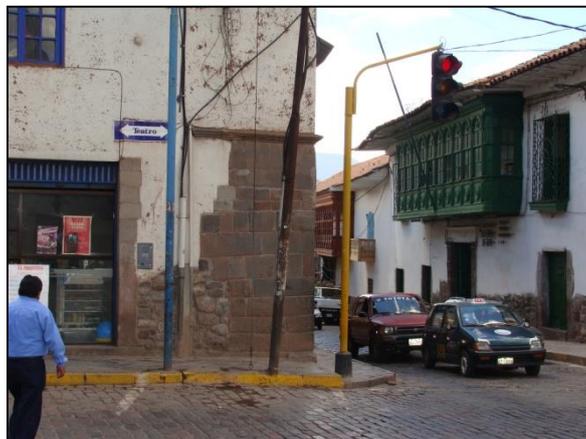
Existe 1 unidad de señalización distribuido de la siguiente forma:

- Sector 1: 1 unidades vehicular.

SEMAFORO VEHICULAR UBICADO EN LA ESQUINA CON LA CALLE SAN JUAN DE DIOS

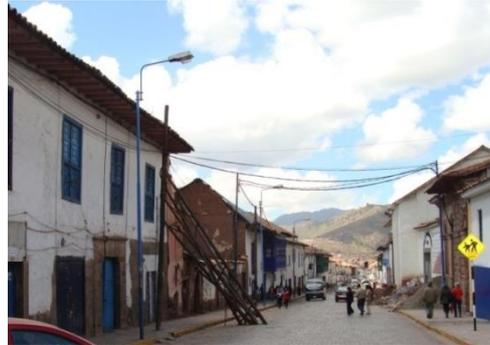
Este espacio público cuenta 4 unidades de iluminación distribuidos de la siguiente forma:

- Sector 1: 4 En poste.

UNIDADES DE ILUMINACION EN POSTE

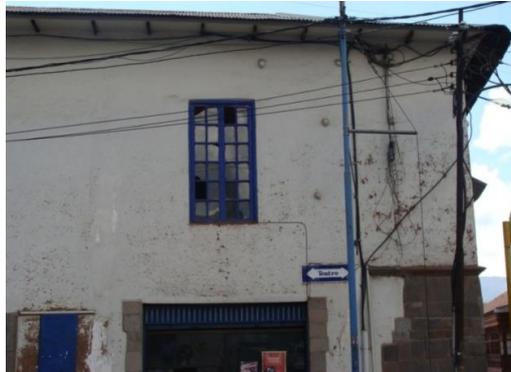
- **SÓLIDOS (383):**  
Debido al poco tránsito peatonal, este tipo de contaminación se considera como:
  - Sector 1 : Baja.
  - Sector 2 : Media.
  - Sector 3 : Baja.
- **GASES TÓXICOS (384):**  
Debido al alto tránsito vehicular en este ambiente urbano, el tipo de contaminación se considera como:
  - Sector 1 : Alta.
  - Sector 2 : Alta.
  - Sector 3 : Alta.
- **ACÚSTICO (385):**
  - Parque automotor: Esta vía es de una gran transitabilidad vehicular por lo que la contaminación acústica se considera como:
    - Sector 1 : Alta.
    - Sector 2 : Alta.
    - Sector 3 : Alta.
- **VISUAL (386):**
  - Instalaciones Aéreas: Saturación del ambiente por el cableado de los servicios de electricidad y telefonía, considerado como:
    - Sector 1 : Alta.
    - Sector 2 : Media.

CONTAMINACIÓN VISUAL POR CABLEADO TELEFÓNICO Y ELÉCTRICO

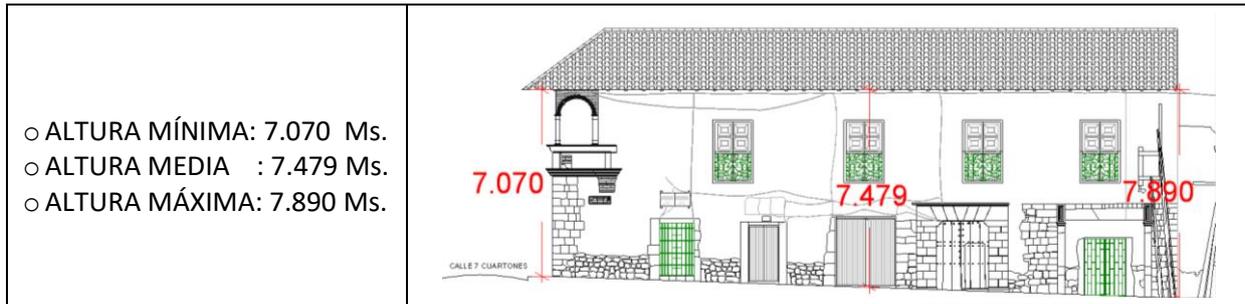
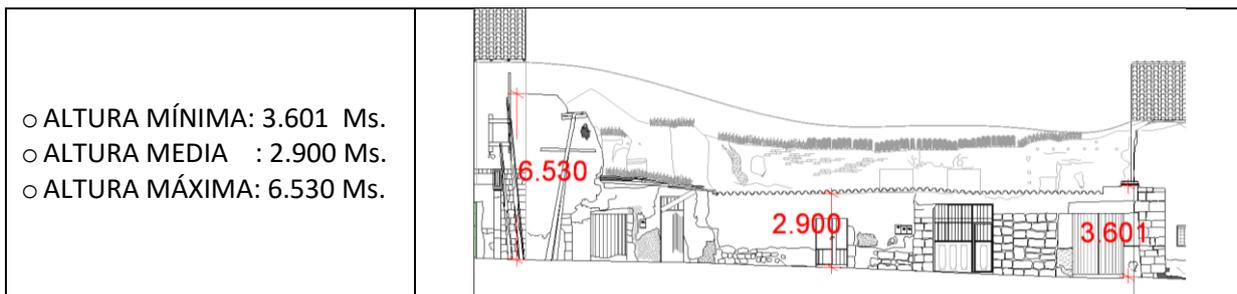
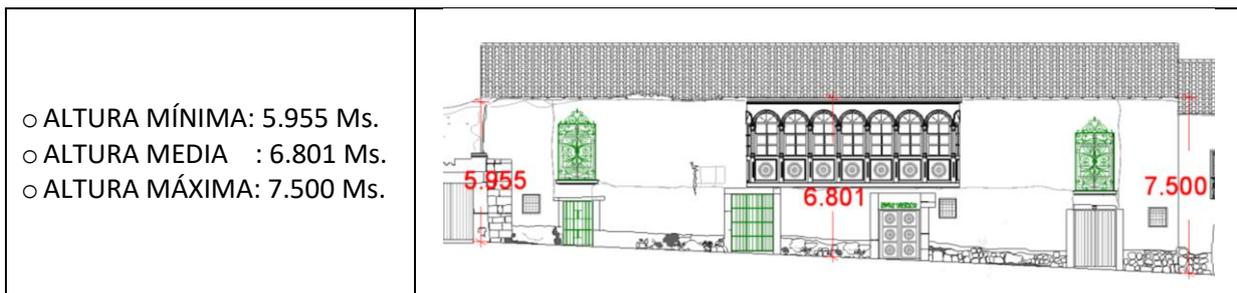
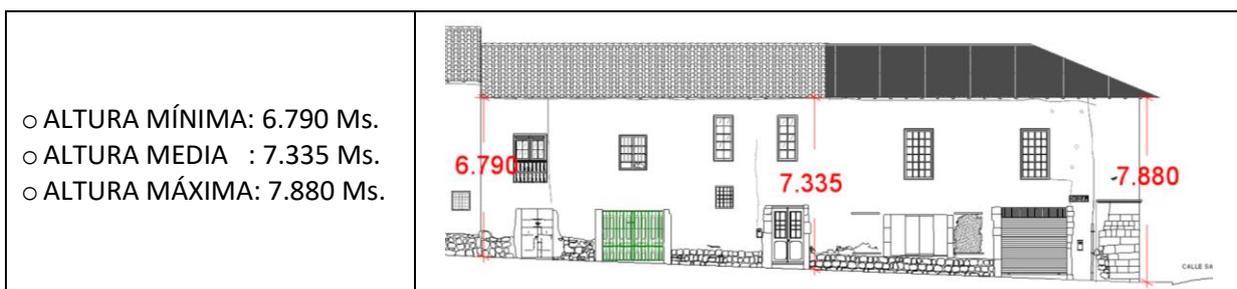
**SECTOR 1**

- ELEMENTOS ESTRUCTURALES:
  - Muros : 4 de Adobe.
  - Cubiertas : 3 viviendas con teja, 1 sin cubierta.

- ELEMENTOS DE COMPOSICIÓN:
  - Revestimiento : 4 enlucido.
  - Puertas : 15 de madera, 3 de metal.
  - Ventanas : 8 de madera.
  - Puerta ventanas : 9 de madera
  - Portada de piedra : 1 unidad.
  - Balcones : 1 de madera.
  - Balconcillos : 1 de madera, 4 de metal
  - Ajimez : 1 de piedra
  - Reja de seguridad : 5 de metal

- ELEMENTOS DE COMPOSICIÓN:
  - Puerta : 13 azul añil, 1 verde, 1 marrón, 3 naturales
  - Ventana : 8 azul añil.
  - Puerta Ventana : 9 azul añil.
  - Balcones : 1 azul añil.
  - Balconcillo : 5 azul añil.
  - Reja de seguridad : 1 negro, 3 azules, 1 otros.

- SECTOR 2: existen tres contra fuertes de adobe.
- SECTOR 1 (337):4 balconillos presentan un enrejado metálico.
- Azul añil es el color que predomina en puertas, ventanas y puertas ventanas, en muros predomina el color blanco humo.

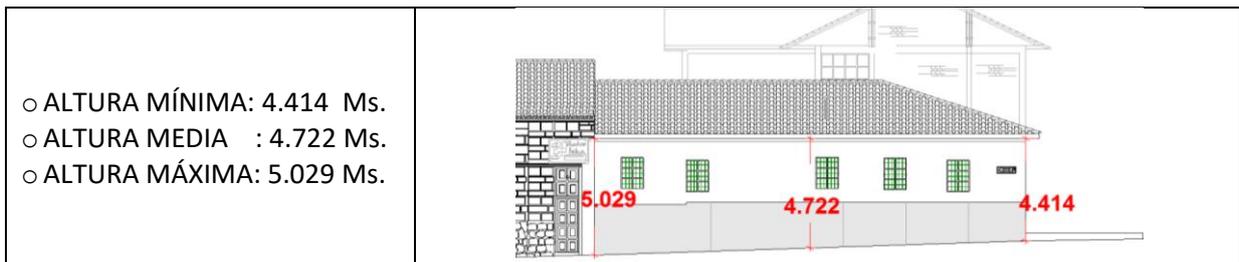
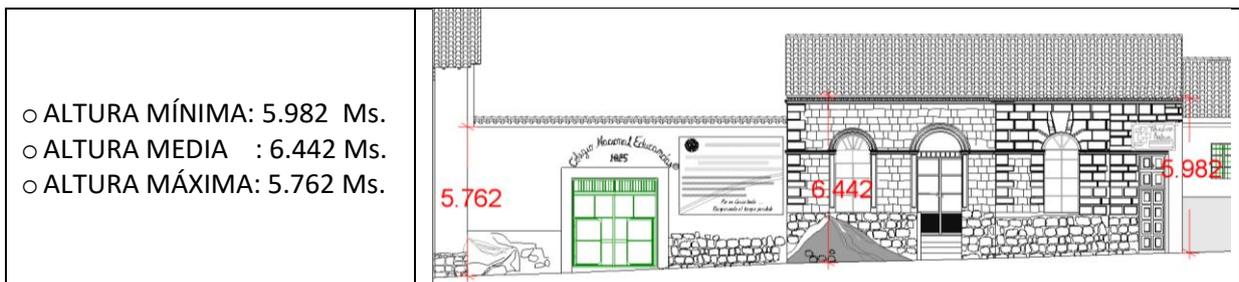
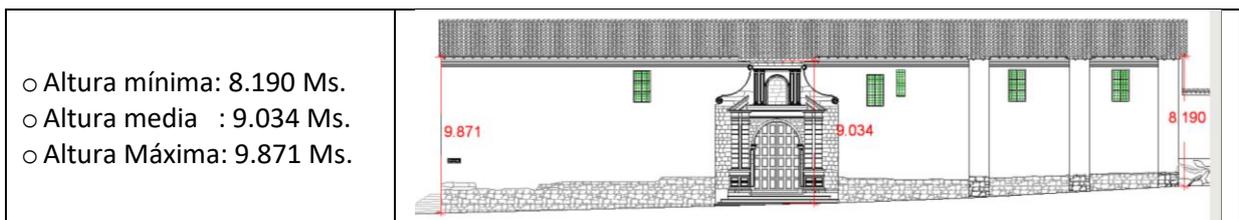
## SECTOR 2

- ELEMENTOS ESTRUCTURALES:
  - Muros : 2 concreto, 1 adobe.
  - Cubiertas : 3 viviendas con teja.
- ELEMENTOS DE COMPOSICIÓN:
  - Tejaroz : 1 unidad
  - Revestimiento : 1 enlucido, 1 tarrajeo, 1 sin revestimiento.
  - Puertas : 2 de madera, 2 metal.
  - Ventanas : 11 de madera, 1 metal.
  - Portada de piedra : 2 unidades.
- ELEMENTOS ORNAMENTALES:
  - Zócalo : 1 vivienda.

- ELEMENTOS DE COMPOSICIÓN:
  - Tejaroz : 1 continuo.
  - Puerta : 4 simples.
  - Ventana : 10 con reja, 2 sin rejas.
  - Portada : 1 simples, 1 decorada.
- ELEMENTOS ORNAMENTALES:
  - Zócalo : 1 tarrajeo

- ELEMENTOS ESTRUCTURALES:
  - Muros : 1 blanco, 1 blanco humo, 1 sin color.
  - Cubiertas : 3 ocres.
- ELEMENTOS DE COMPOSICIÓN:
  - Puerta : 1 verde, 2 plomos, 1 natural.
  - Ventana : 5 azul añil, 5 verdes, 1 natural, 1 otros.
