MUNICIPALIDAD DEL CUSCO

GERENCIA DE DESARROLLO URBANO Y RURAL
SUB GERENCIA DE GESTIÓN DEL CENTRO HISTÓRICO
PROYECTO "MEJORAMIENTO DE LA GESTIÓN Y MANEJO DEL CENTRO HISTÓRICO DEL CUSCO"

AMBIENTE URBANO – CALLE VITOQUE

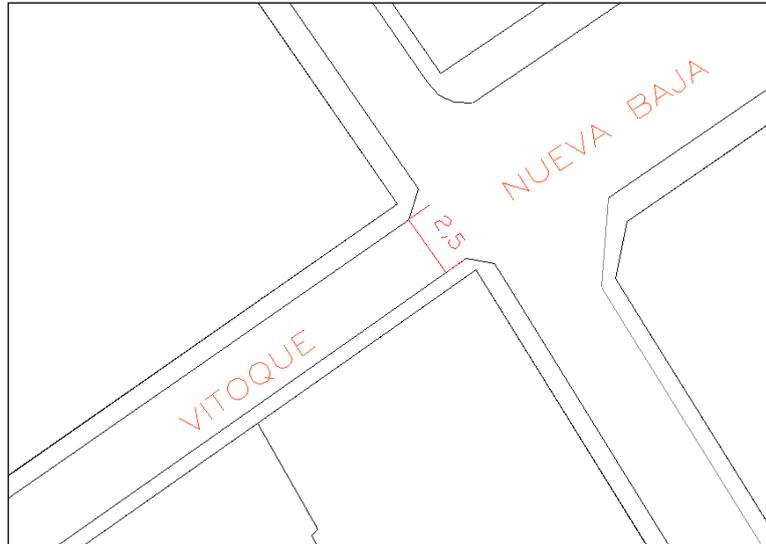
1.- PRIMER CORTE

Determinado en el límite con la intersección de la calle Av. Baja:

- Avenida Baja: 2.50 m.

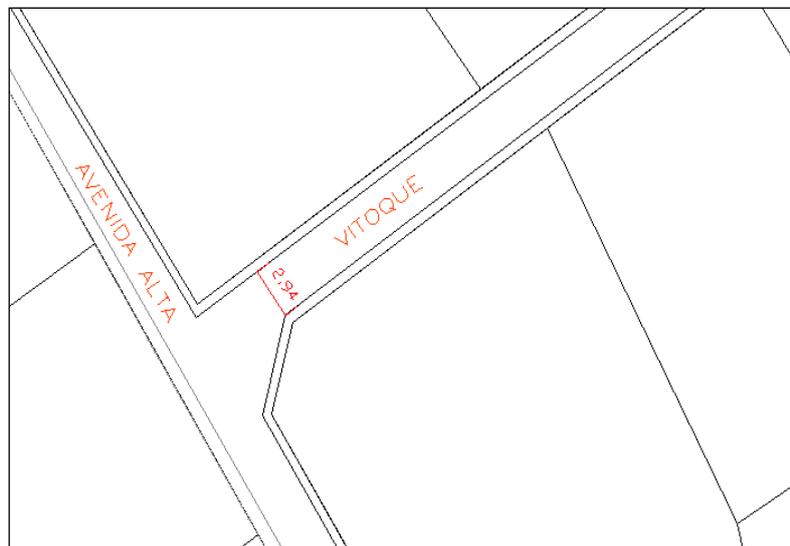
2.- SEGUNDO CORTE

Determinado en el límite con la intersección de la calle Av. Alta:

- Avenida Alta: 2.94 m.

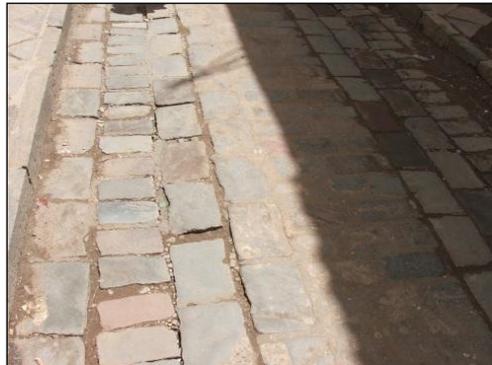
- EL SECTOR 3 :

Debido a su condición de vía, está compuesto de adoquinado.

CALZADA CON ACABADO DE ADOQUINES DE PIEDRA

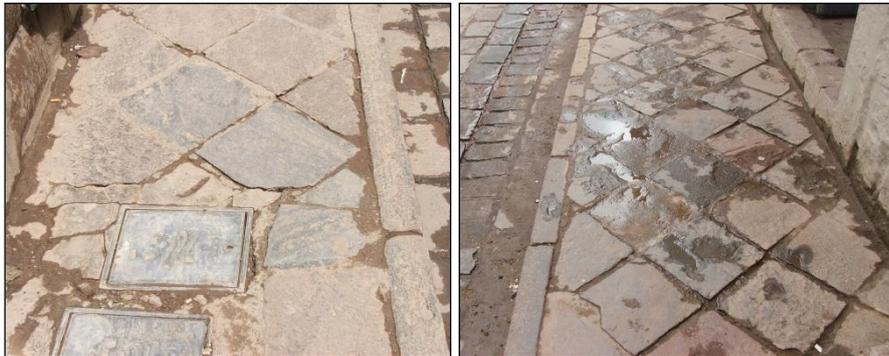
- LOS SECTORES 1,2:

Debido a su condición de acera, están compuestos de lajas regulares de piedra.

ACERA CON ACABADO DE LAJAS REGULARES DE PIEDRA.

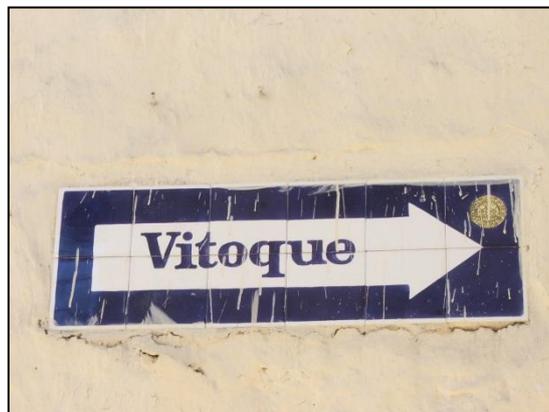
Este ambiente cuenta con 3 unidades de señalización distribuidas de la siguiente forma:

- Sector 1: 2 unidades en muro.
- Sector 2: 1 unidades en muro.

UNIDAD DE SEÑALIZACION EN MURO, NOMENCLATURA DE AMBIENTE URBANO Y SENTIDO DE CIRCULACIÓN

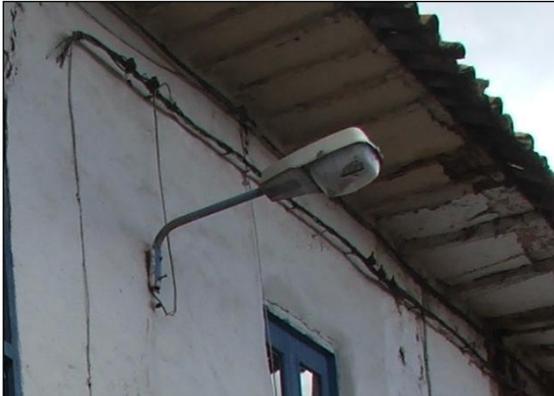
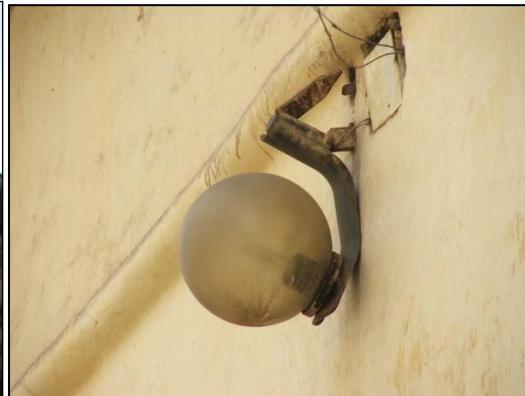
Este ambiente cuenta con 3 unidades de iluminación distribuidos de la siguiente forma:

- Sector 1: 3 unidades pastorales.

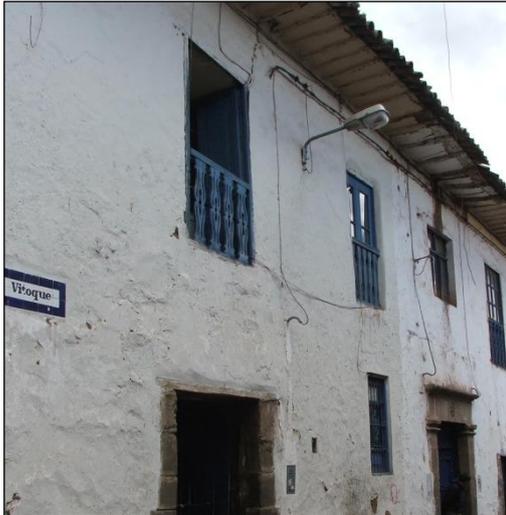
- Instalaciones Aéreas:
 - Sector 1 : Alto.
 - Sector 2 : Medio.
- Avisaje:
 - Sector 1 : Bajo.
 - Sector 2 : Bajo.

CONTAMINACIÓN VISUAL POR CABLEADO ELÉCTRICO

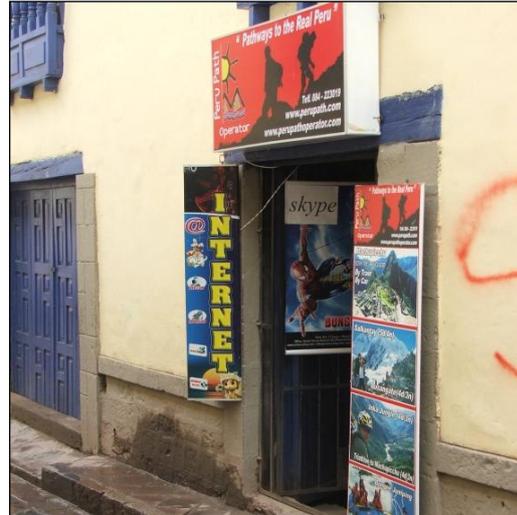
CONTAMINACIÓN VISUAL POR AVISAJE
