MUNICIPALIDAD DEL CUSCO

GERENCIA DE DESARROLLO URBANO Y RURAL
SUB GERENCIA DE GESTIÓN DEL CENTRO HISTÓRICO
PROYECTO "MEJORAMIENTO DE LA GESTIÓN Y MANEJO DEL CENTRO HISTÓRICO DEL CUSCO"

AMBIENTE URBANO – CUESTA DE SANTA ANA

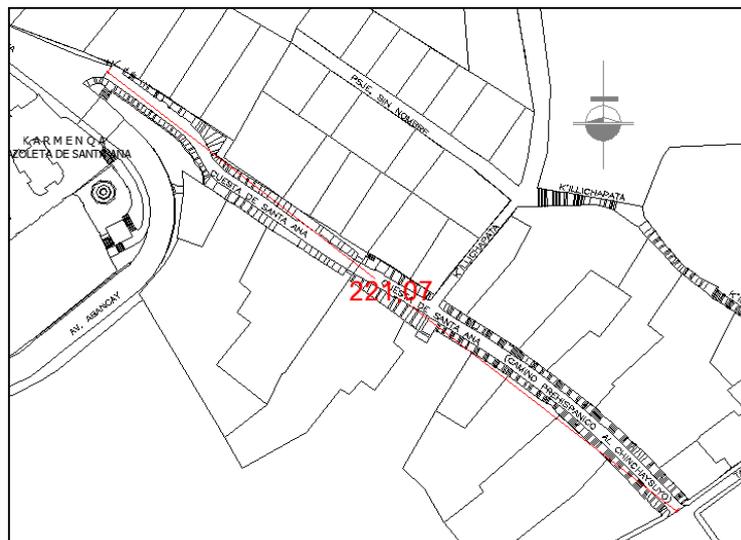
Fuente: Plano Base del Centro Histórico- Catastro MPC.

Ambiente urbano que se ubica hacia el Nor-Oeste del Centro Histórico del Cusco, está limitado por el Norte con la intersección de la Cuesta de Santa Ana con la Av. La Raza y la Plaza de Santa Ana, Por el Sur con la intersección de las Calles Tambo de Montero y la Calle Arcopata. Este espacio público se caracteriza por tener actividades comerciales de tipo itinerante fijo y residencial.

- Longitud : 221.07 m.

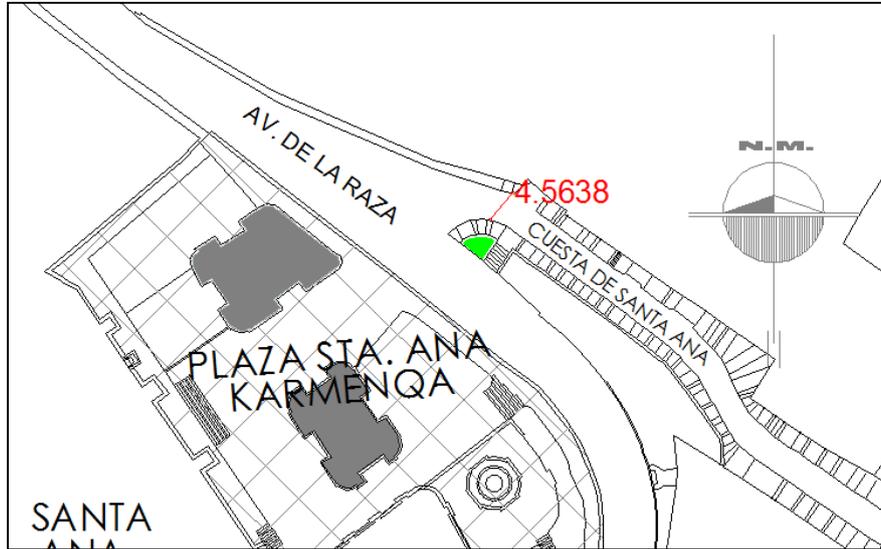
Fuente: Plano Base del Centro Histórico- Catastro MPC.

Determinado en el límite con la intersección de la Av. La Raza y con la Plaza de Santa Ana:

- Av. La Raza y Plaza de Santa Ana : 4.56 m.

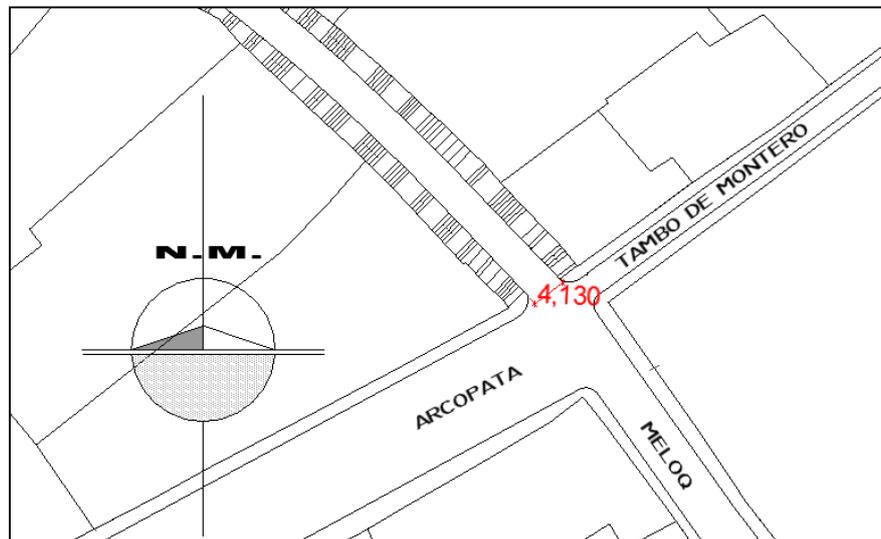
Fuente: Plano Base del Centro Histórico- Catastro MPC.

Determinado en el límite con la intersección con las calles Arcopata y Tambo de Montero:

- Arcopata y Tambo de Montero : 4.13 m.

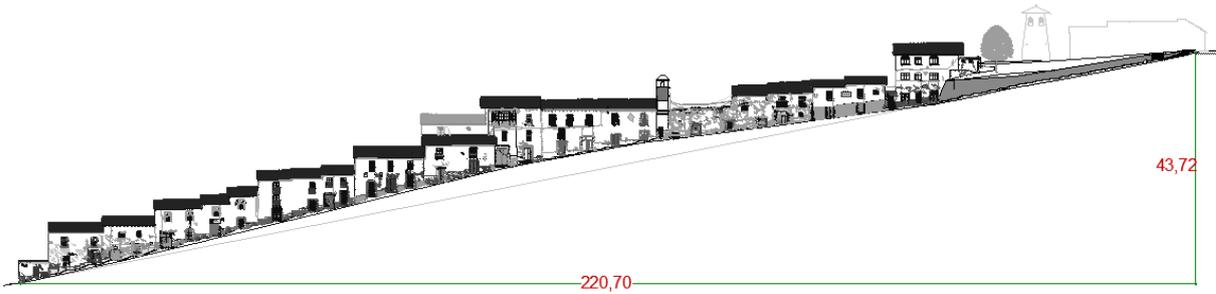
SECTOR 1: FACHADA SUR

- Fachada que comprende desde el límite con la Calle Arcopata hasta el encuentro con la Av. La Raza.

- PENDIENTE : 11°
- ALTURA DE PENDIENTE : 43.72 m.
- DISTANCIA : 220.70 m.

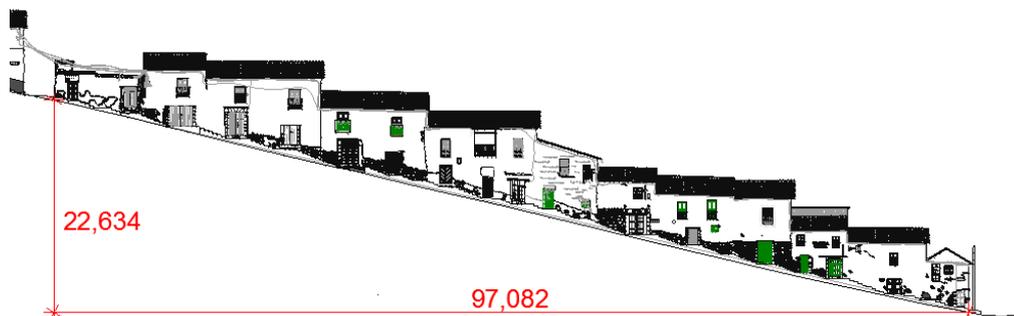
SECTOR 2: FACHADA NOR-ESTE:

- Fachada que comprende desde el límite con la calle Tambo De Montero hasta el límite con el Pasaje Killichapata.

- PENDIENTE : 13°
- ALTURA DE PENDIENTE : 22.634 m.
- DISTANCIA : 97.082 m.

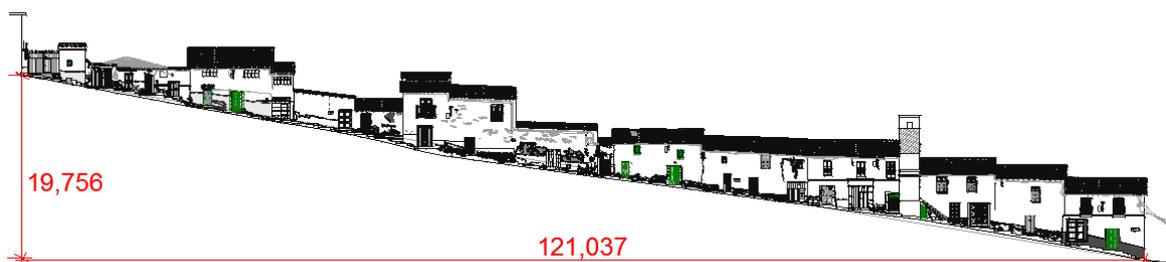
SECTOR 2: FACHADA NOR-ESTE:

- Fachada que comprende desde el límite con el Pasaje Killichapata hasta el encuentro con la Av. La Raza.

- PENDIENTE : 9°
- ALTURA DE PENDIENTE : 19.756 m.
- DISTANCIA : 121.037 m.

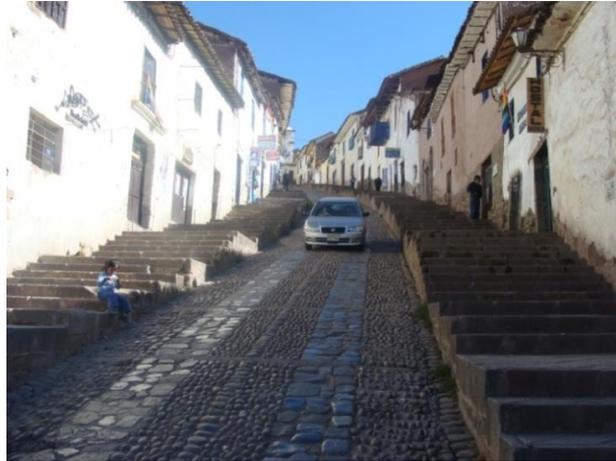
Ambiente Urbano con una escena típica cusqueña de perfil escalonado por la pendiente que presenta, espacio de paso, es un nexo importante desde el barrio de San Pedro hacia el Núcleo del Centro Histórico.

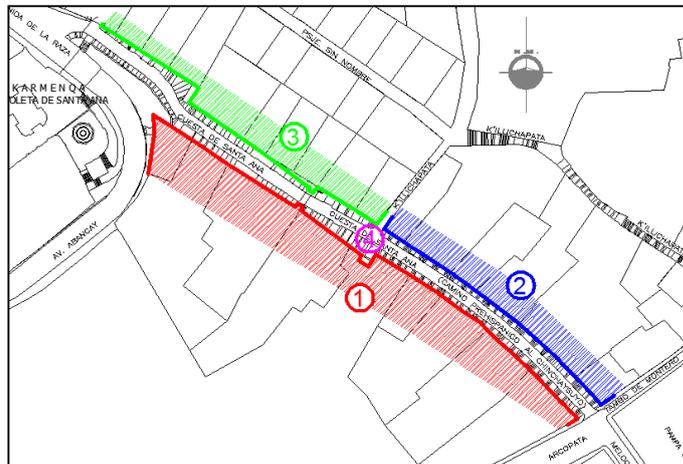
Fuente: Plano Base del Centro Histórico catastro MPC.

SECTOR 1:

Fachada Sur-Oeste que comprende desde la calle Arcopata hasta el límite con la Av. La Raza.

SECTOR 2:

Fachada Nor-Este que comprende desde la Calle Tambo de Montero hasta la Calle Killichapata.

SECTOR 3:

Fachada Nor-Este que comprende desde la Calle Killichapata hasta la intersección con la Av. La Raza.

SECTOR 4:

Sector que corresponde a la calzada.

En este plano ubicamos e identificamos los sectores a catalogar.

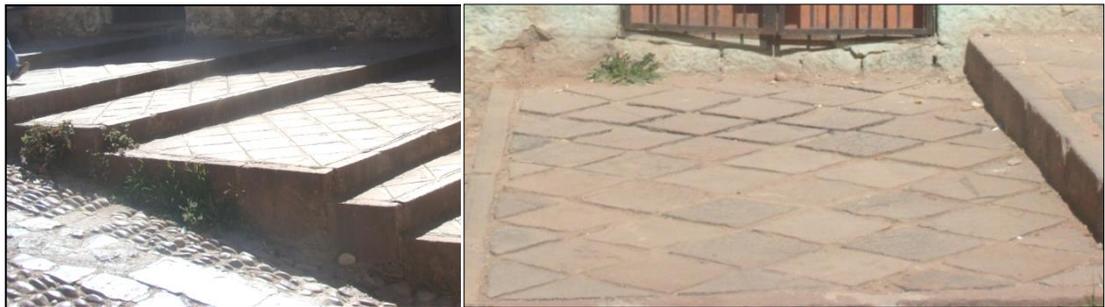
El tratamiento en estos sectores corresponde a graderías y plataformas, compuestas por lajas de piedra regular en trama de 45°. Los cuales se encuentran en regular estado.

TRATAMIENTO DE LAJAS DE PIEDRA REGULAR EN TRAMA DE 45° EN PLATAFORMAS Y GRADERÍAS.

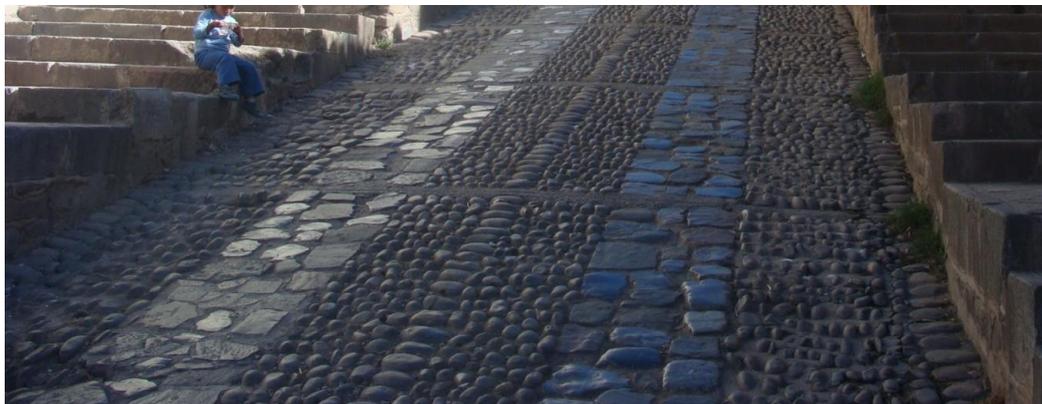
En su condición de calzada vehicular está compuesta por un acabado con canto rodado y huellas de piedra irregular.

CALZADA CON CANTO RODADO Y HUELLAS DE PIEDRA IRREGULAR.

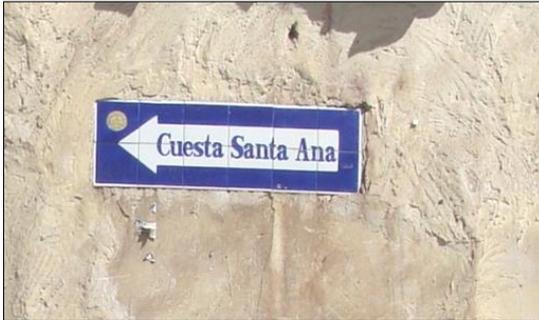
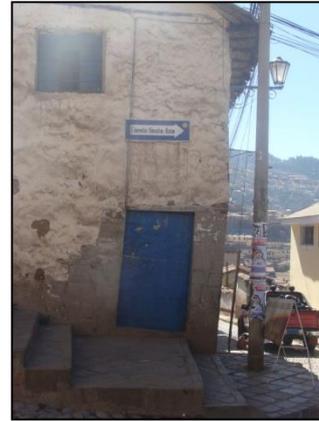
Este espacio cuenta con 6 unidades de señalización distribuidas de la siguiente forma:

- Sector 1: 3 unidades en muro.
- Sector 2: 1 unidad en muro.
- Sector 3: 2 unidades en muro.

SEÑALIZACIONES EN MURO: NOMENCLATURA Y SENTIDO DE CIRCULACIÓN DE CALLE

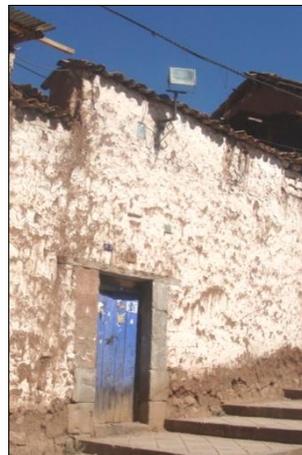
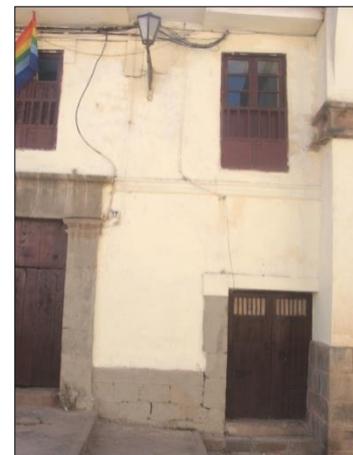
Este espacio público cuenta 13 unidades de iluminación distribuidos de la siguiente forma:

- Sector 1: 2 pastorales.
- Sector 2: 4 pastorales.
- Sector 3: 7 pastorales.

ILUMINACIÓN PASTORALES

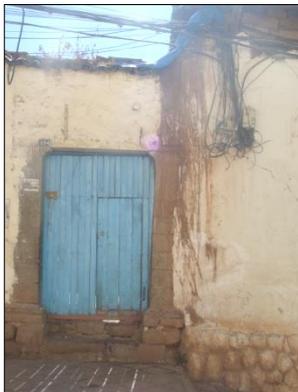
SATURACIÓN DEL AMBIENTE POR EL CABLEADO DE LOS SERVICIOS DE ELECTRICIDAD Y TELEFONIA

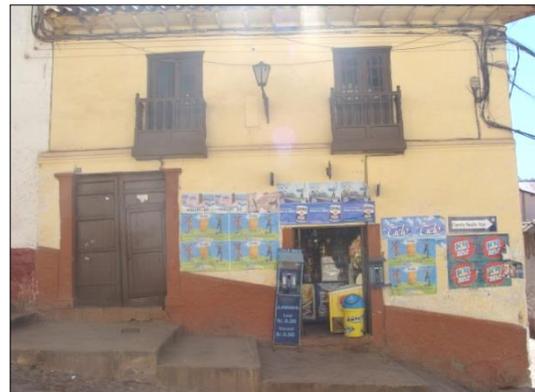
GRAN CANTIDAD DE ESTABLECIMIENTOS COMERCIALES QUE EXHIBEN AVISAJE QUE ENSUCIAN LAS FACHADAS

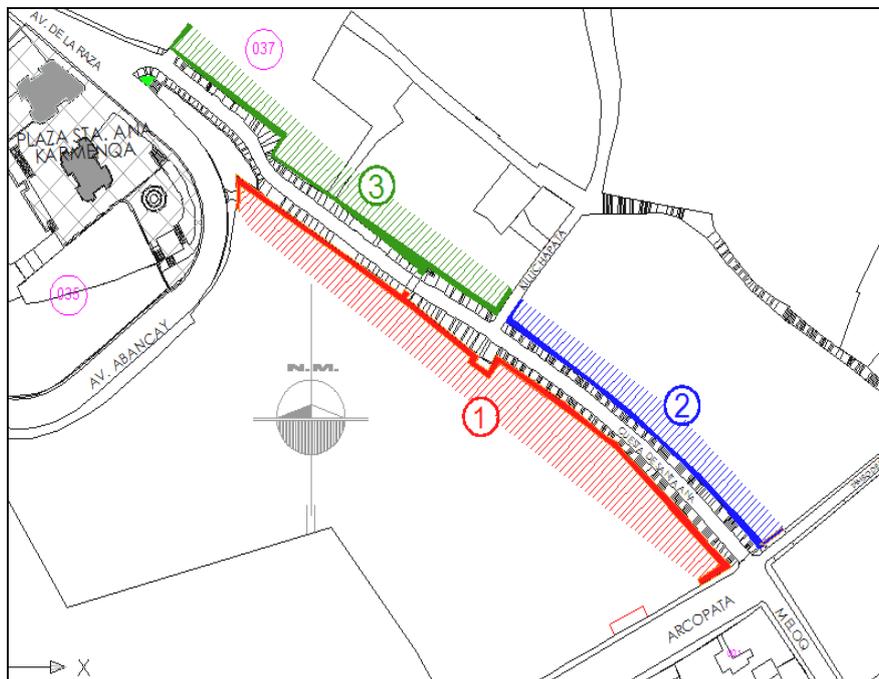
Fuente: Plano Base del Centro Histórico-Catastro. MPC.

Fachada que comprende desde el límite con la calle Arcopata, hasta la intersección con la Av. La Raza.

Fachada que comprende desde el límite con la calle Tambo de Montero, hasta la intersección con el Pasaje Killichapata.

Fachada que comprende desde el límite con el pasaje Killichapata hasta la intersección con la Av. La Raza.

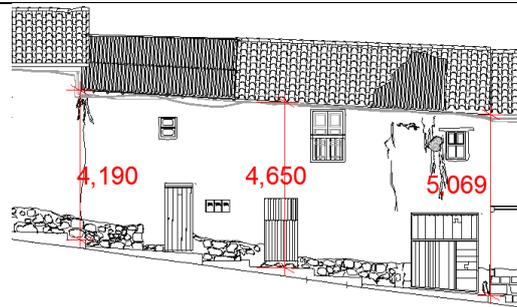
U.C. 04:

- ALTURA MÍNIMA: 4.19 Ms.
- ALTURA MEDIA : 4.65 Ms.
- ALTURA MÁXIMA: 5.07 Ms.

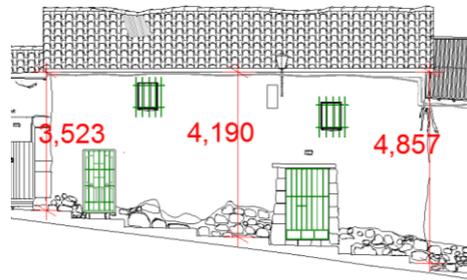
U.C. 05:

- ALTURA MÍNIMA: 3.52 Ms.
- ALTURA MEDIA : 4.19 Ms.
- ALTURA MÁXIMA: 4.86 Ms.

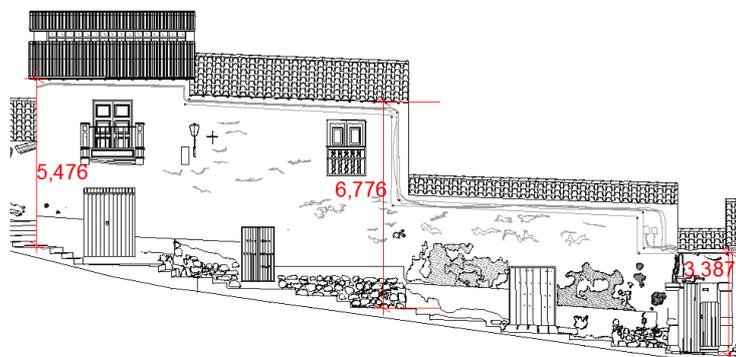
U.C. 06:

- ALTURA MÍNIMA: 3.39 Ms.
- ALTURA MEDIA : 6.78 Ms.
- ALTURA MÁXIMA: 5.48 Ms.

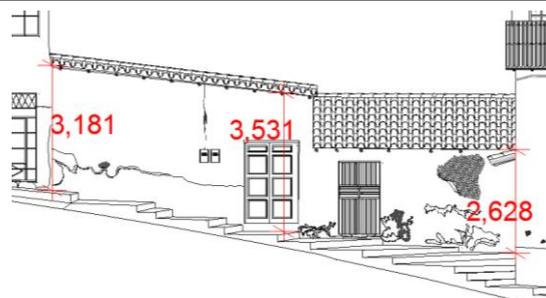
U.C. 07:

- ALTURA MÍNIMA: 2.63 Ms.
- ALTURA MEDIA : 3.53 Ms.
- ALTURA MÁXIMA: 3.18 Ms.
