MUNICIPALIDAD DEL CUSCO

GERENCIA DE DESARROLLO URBANO Y RURAL
SUB GERENCIA DE GESTIÓN DEL CENTRO HISTÓRICO
PROYECTO "MEJORAMIENTO DE LA GESTIÓN Y MANEJO DEL CENTRO HISTÓRICO DEL CUSCO"

AMBIENTE URBANO – CALLE HATUNRUMIYOQ

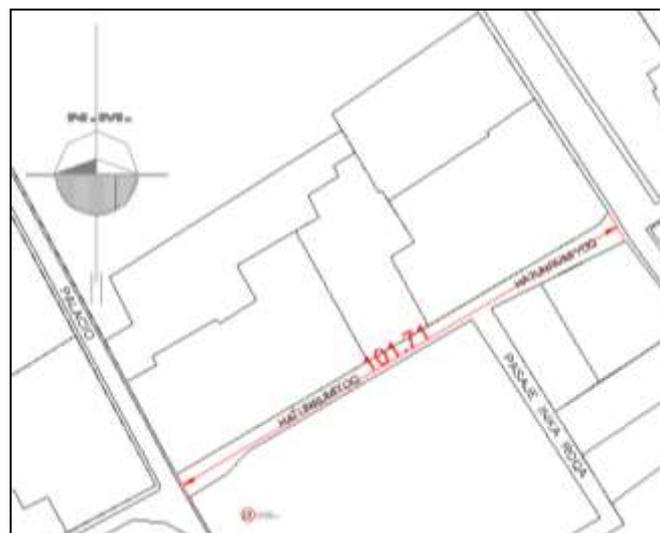
Fuente: Plano Base del Centro Histórico- Catastro MPC.

- **DESCRIPCIÓN:** Este ambiente urbano se ubica hacia el Nor-Este del Centro Histórico del Cusco, este ambiente urbano denominado como Calle Hathun Rumiyoq, se encuentra contemplada desde el límite con la Calle Choquechaca hasta la esquina de la Calle Palacio y la Calle Herrajes.

- Longitud : 84.89 m.
- Área : 398.98 m².

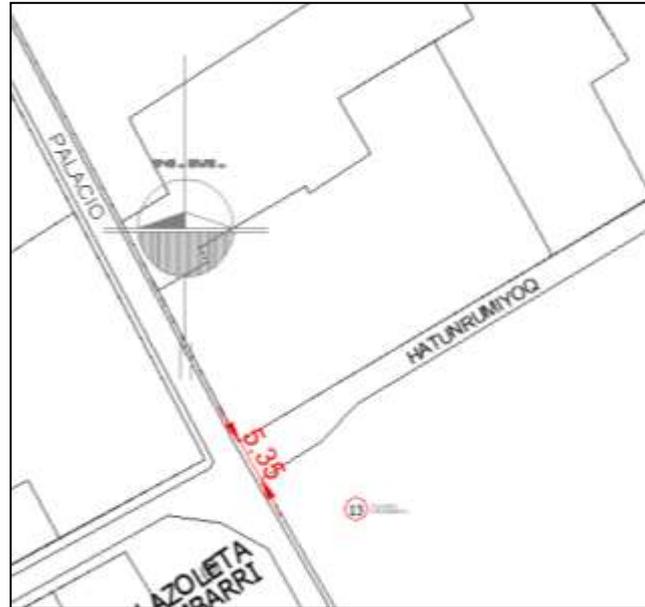
Fuente: Plano Base del Centro Histórico- Catastro MPC.

1.- PRIMER CORTE: Determinado en el límite con la Calle Palacio y Calle Herrajes, con una longitud de 5.35 m.

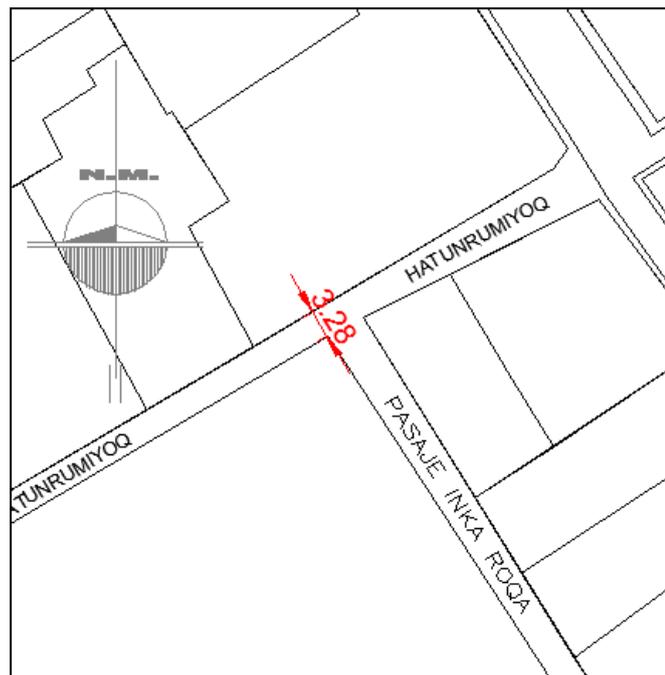
Fuente: Plano Base del Centro Histórico- Catastro MPC.

2.- SEGUNDO CORTE: Determinado en la esquina con el Pasaje Inka Roqa, con una longitud de 3.28 m.

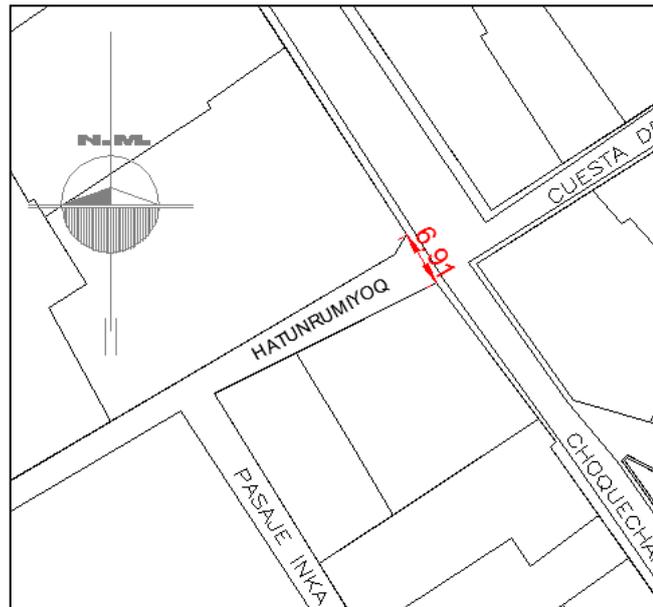
Fuente: Plano Base del Centro Histórico- Catastro MPC.

3.- TERCER CORTE: Determinado en el límite con la Calle Choquechaca, con una longitud de 6.91 m.

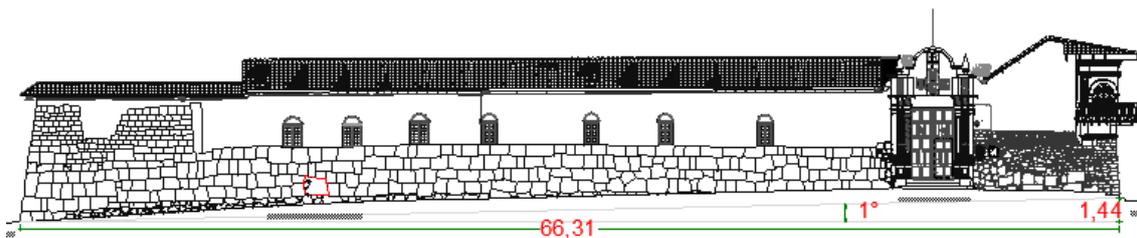
SECTOR 1: FACHADA SUR ESTE:

- Fachada empezando por el límite con la Calle Herrajes hasta el pasaje Inca Roqa.

- Pendiente : 1°
- Altura De Pendiente : 1.44 m.
- Distancia : 66.31 m.

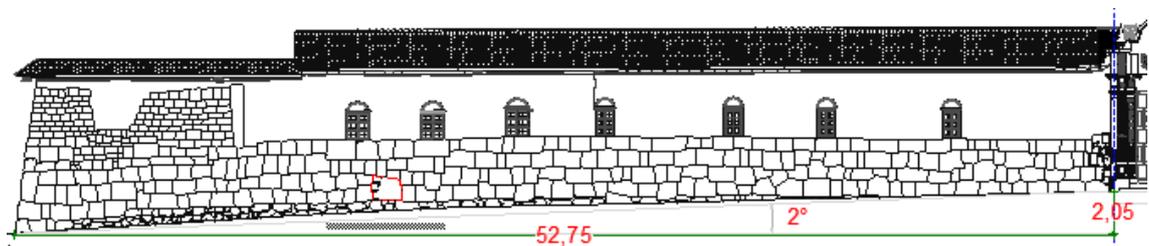
✓ **SECTOR 1: tramo 1:** Pendiente ascendente que empieza en el límite con el pasaje Inca Roqa hasta la puerta del local del palacio arzobispal.

- Pendiente : 2°
- Altura De Pendiente : 2.05 m.
- Distancia : 52.75 m.

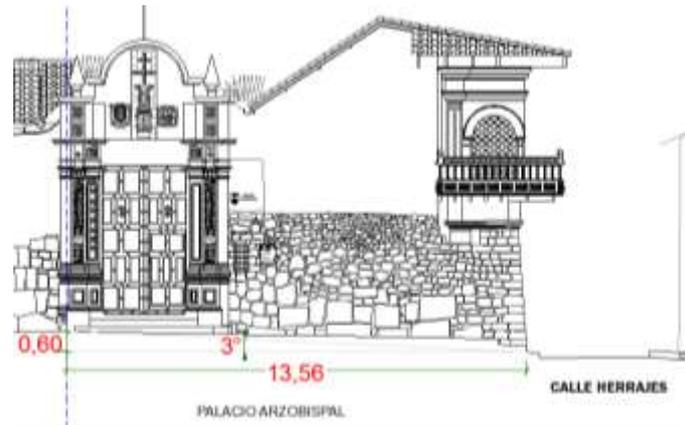
✓ **SECTOR 1: tramo 2:** Pendiente descendente hacia la calle herrajes.

- Pendiente : 3°
- Altura De Pendiente : 0.60 m.
- Distancia : 13.56 m.

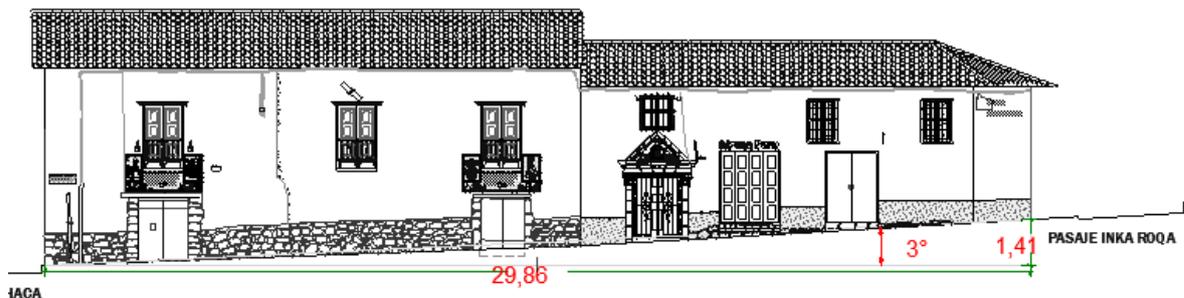
SECTOR 2: FACHADA SUR-ESTE

- Fachada empezando por el límite con la Calle Choquechaca hasta el límite con el pasaje Inca Roqa.

- Pendiente : 3°
- Altura De Pendiente : 1.41 m.
- Distancia : 29.86 m.

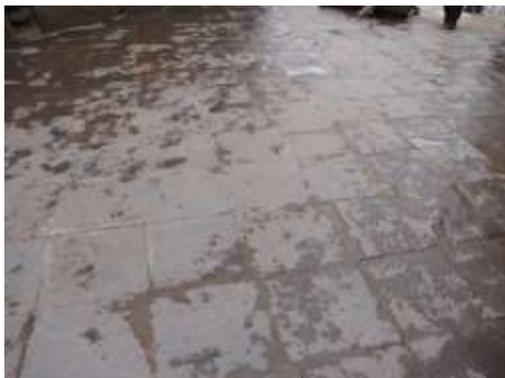
EL SECTOR MAS CERCANO A LA PORTADA DEL PALACIO ARZOBISPAL ESTA COMPUESTO POR LAJA REGULAR.

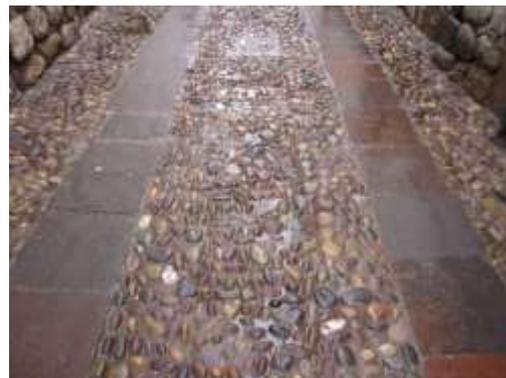
EL RESTO DE LA PLATAFORMA DE LA CALLE POSEE UNA COMPOSICION CON LAJA DE PIEDRA REGULAR Y CANTO RODADO.

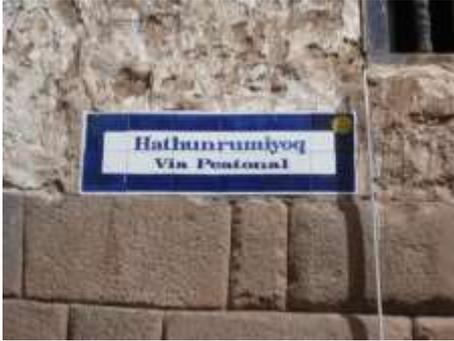
SEÑALIZACION EN LA ESQUINA CON LA CALLE PALACIO

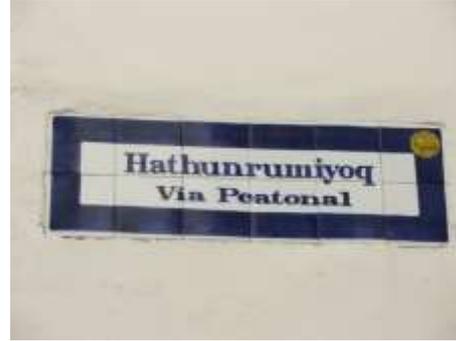
SEÑALIZACION EN LA ESQUINA CON LA CALLE CHOQUECHACA

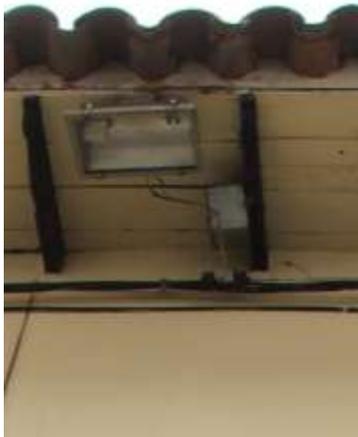
IMAGEN: REFLECTOR EN CALLE HATUNRUMIYOQ

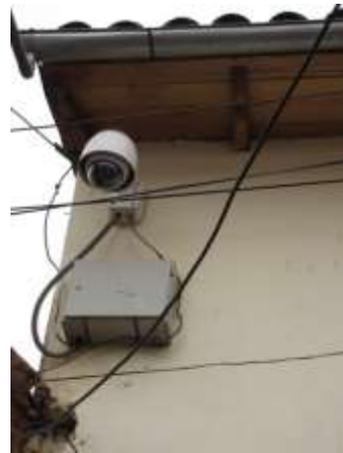
CAMARA DE VIGILANCIA EN MUROS DEL PALACIO ARZOBISPAL.

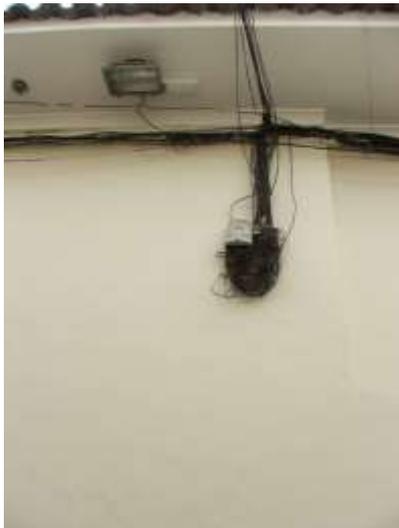
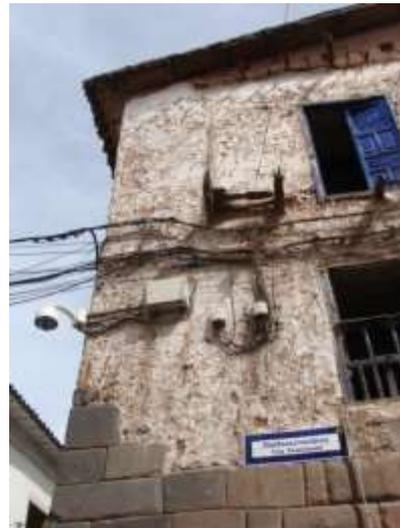
- Instalaciones Aéreas:
 - Sector 1: Baja.
 - Sector 2: Media.
 - Sector 3: Media.
- Avisaje:
 - Sector 2: Baja.
 - Sector 3: Baja.

CONTAMINACION POR CABLEADO AEREO

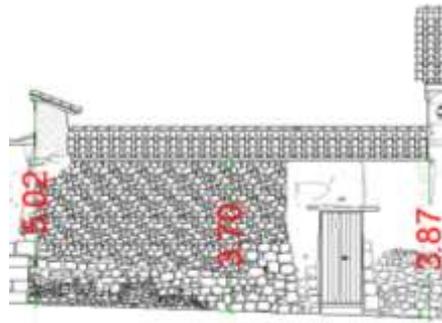
U.C. 03:

- Altura mínima: 3.87 Ms.
- Altura media : 3.70 Ms.
- Altura Máxima: 5.02 Ms.

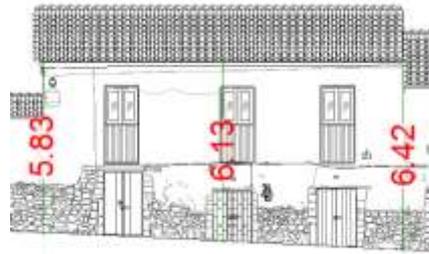
U.C. 04:

- Altura mínima: 5.83 Ms.
- Altura media : 6.13 Ms.
- Altura Máxima: 6.42 Ms.

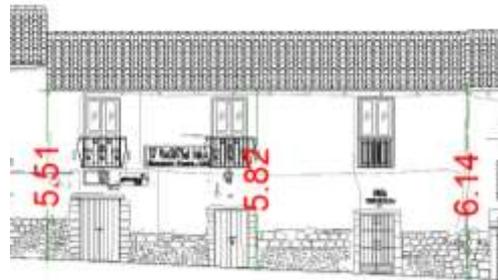
U.C. 05:

- Altura mínima: 5.51 Ms.
- Altura media : 5.82 Ms.
- Altura Máxima: 6.14 Ms.

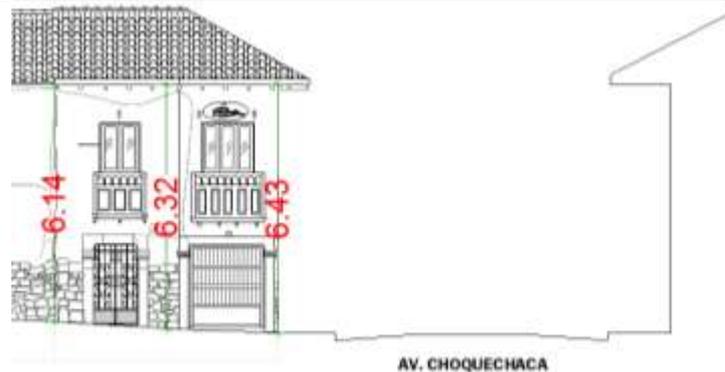
U.C. 06:

- Altura mínima: 6.14 Ms.
- Altura media : 6.32 Ms.
- Altura Máxima: 6.43 Ms.

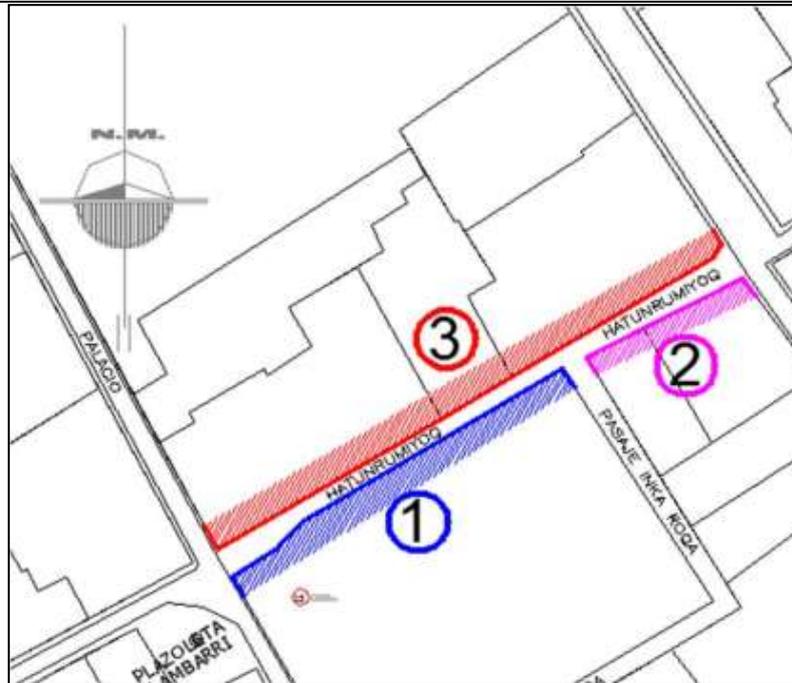
Fuente: Plano Base del Centro Histórico catastro MPC.

SECTOR C-SP-4	ALTURA MÍNIMA		ALTURA MÁXIMA	
	PISOS	METROS	PISOS	METROS
Sector 1, 2 Y 3	01	2.40	02	6.00

- Los inmuebles que hayan sido declarados patrimonio, o tengan algún tipo de valor ya sea, contextual, monumental, individual, o algún elemento artístico, deberán respetar las alturas originales, manteniendo la volumetría original, sin alterar el perfil actual.

Además todas las intervenciones que se realicen en el sector deberán cumplir lo siguiente:

- Predominio del plano lleno sobre los vacíos.
- Verticalidad de vanos.
- Acabado con pintura mate, preferentemente blanco o color de la paleta de colores del Reglamento.
