MUNICIPALIDAD DEL CUSCO

GERENCIA DE DESARROLLO URBANO Y RURAL  
SUB GERENCIA DE GESTIÓN DEL CENTRO HISTÓRICO  
PROYECTO "MEJORAMIENTO DE LA GESTIÓN Y MANEJO DEL CENTRO HISTÓRICO DEL CUSCO"

# AMBIENTE URBANO CALLE PAMPA DEL CASTILLO

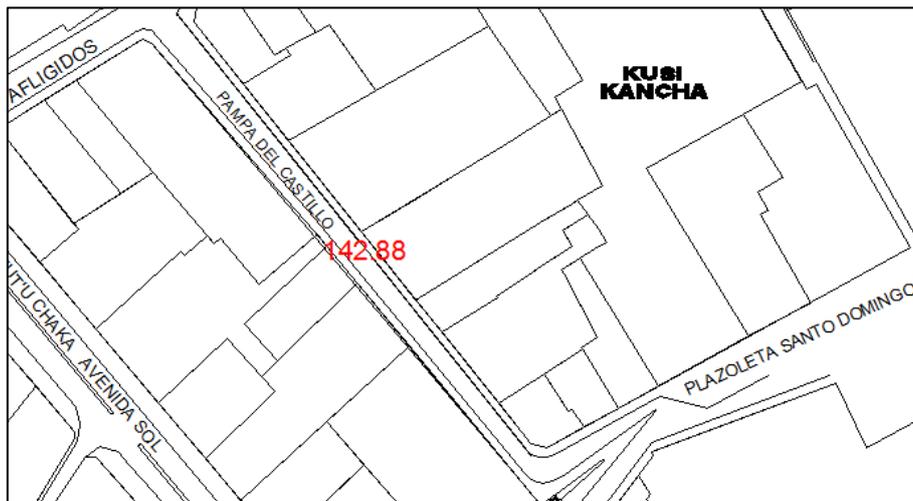
Fuente: Plano Base del Centro Histórico- Catastro MPC.

- **DESCRIPCIÓN:** Este ambiente urbano se ubica en el Núcleo del Centro Histórico del Cusco, delimitado por las Calles Maruri y Afligidos, con la Plazoleta Santo Domingo y la calle Arrayan.

- Longitud : 142.88 m.
- Área : 1380.22 m<sup>2</sup>

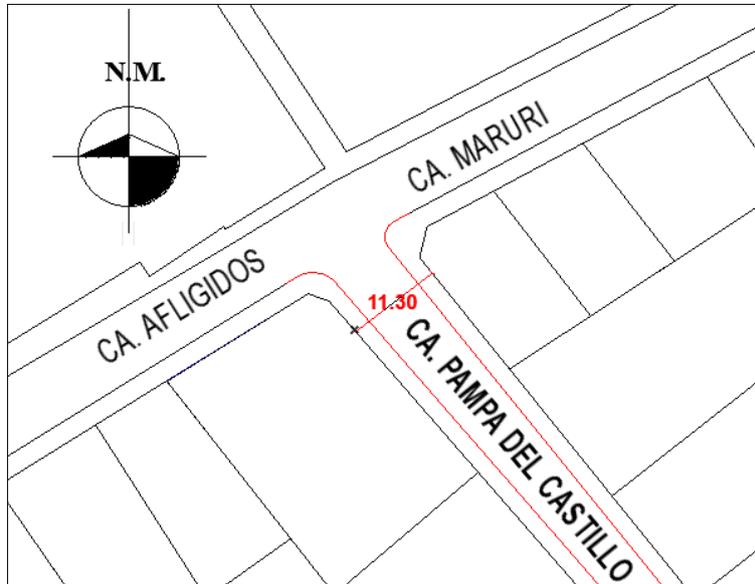
**1.- PRIMER CORTE:**

Determinado en el límite con la Calle Marúri y Afligidos.

- Calle Marúri y Afligidos: 11.30 m.

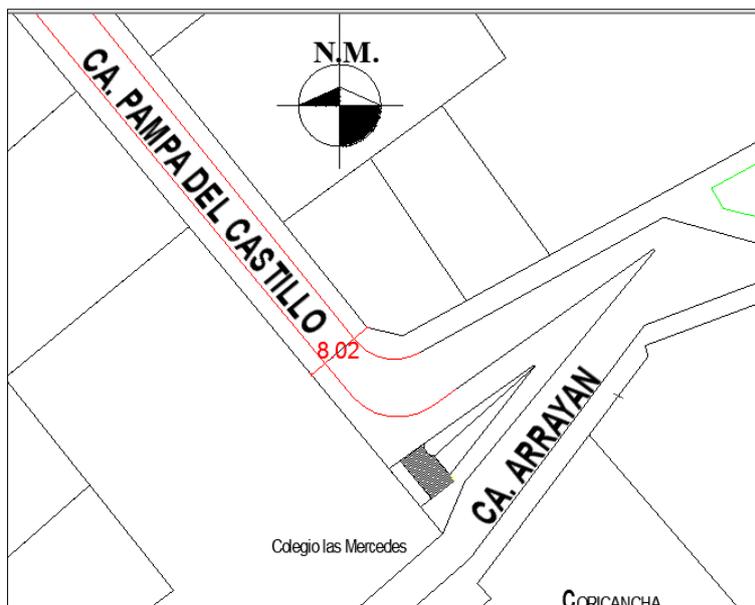
**2.- SEGUNDO CORTE:**

Corte determinado en el límite de la Plazoleta Santo Domingo y la calle Arrayan.

- Plazoleta Santo Domingo y la calle Arrayan: 8.02 m.

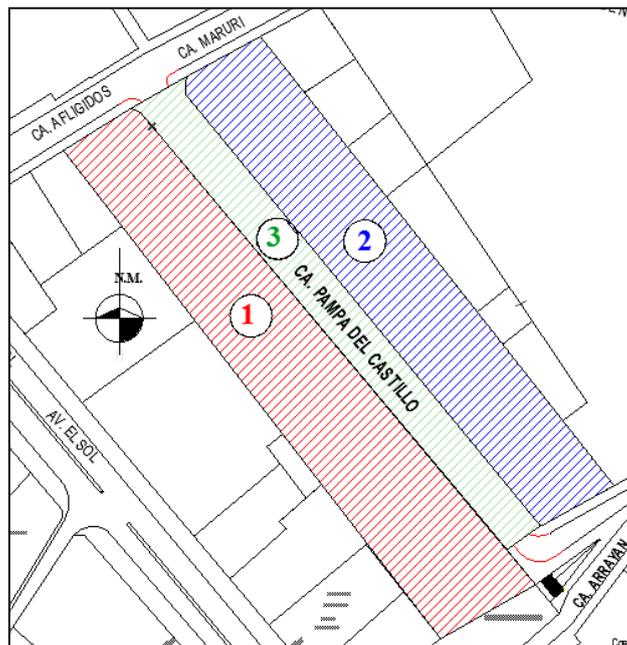
Determinado por la vía peatonal limitada por la intersección de las Calles Maruri y Afligidos a la Calle Arrayan.
- **PLANO DE SECTORIZACIÓN (396):**

Fachada Nor-Oeste delimitada desde límite con la calle Afligidos, hasta el límite de la Plazoleta Santo Domingo y calle Arrayan.
  - SECTOR 2:**

Fachada que comprende desde el límite con la Calle Maruri, hasta el límite de la Plazoleta Santo Domingo y calle Arrayan.
  - SECTOR 3:**

En este plano ubicamos e identificamos los siguientes sectores a catalogar.

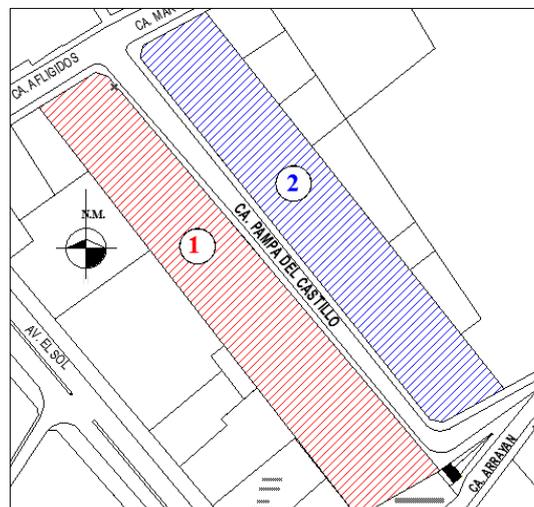
- **PLANO SECTORIZADO (356):**

Fachada Nor-Oeste delimitada desde límite con la calle Afligidos, hasta el límite de la Plazoleta Santo Domingo y calle Arrayan.

Fachada que comprende desde el límite con la Calle Marúri, hasta el límite de la Plazoleta Santo Domingo y calle Arrayan.

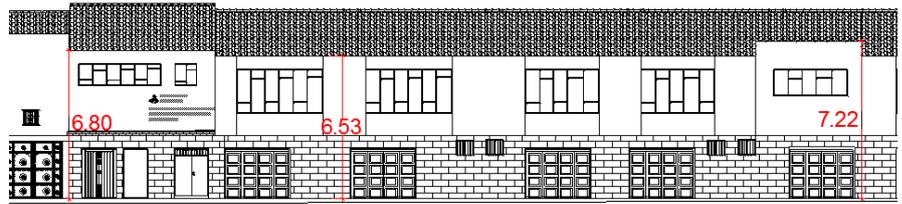
**U.C. 05:**

- ALTURA MÍNIMA: 6.80 m.
- ALTURA MEDIA : 6.53 m.
- ALTURA MÁXIMA: 7.22 m.

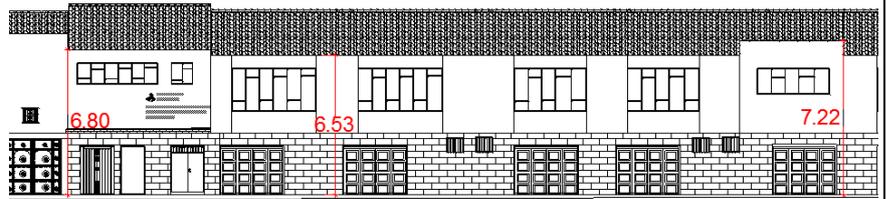
**U.C. 06:**

- ALTURA MÍNIMA: 6.80 m.
- ALTURA MEDIA : 6.53 m.
- ALTURA MÁXIMA: 7.22 m.

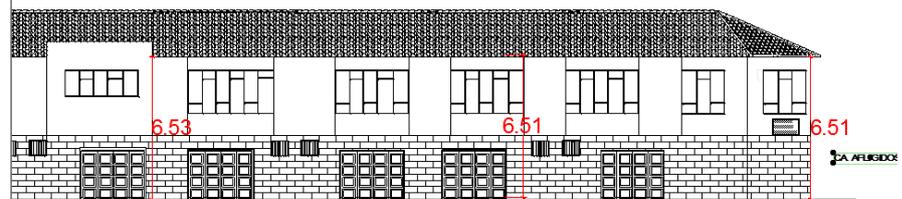
**U.C. 07:**

- ALTURA MÍNIMA: 6.51 m.
- ALTURA MEDIA : 6.51 m.
- ALTURA MÁXIMA: 6.53 m.

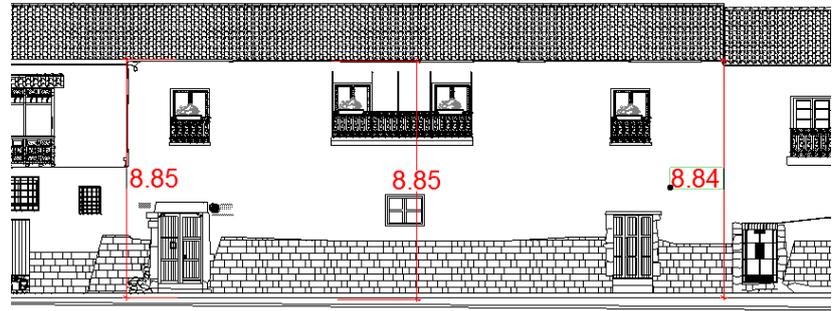
**U.C. 04:**

- ALTURA MÍNIMA: 8.85 m.
- ALTURA MEDIA : 8.85 m.
- ALTURA MÁXIMA : 8.84 m.

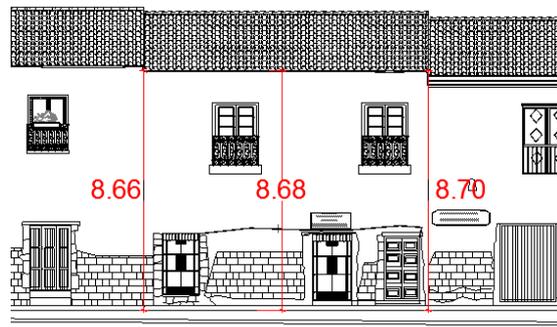
**U.C. 05:**

- ALTURA MÍNIMA: 8.66 m.
- ALTURA MEDIA : 8.68 m.
- ALTURA MÁXIMA : 8.70 m.

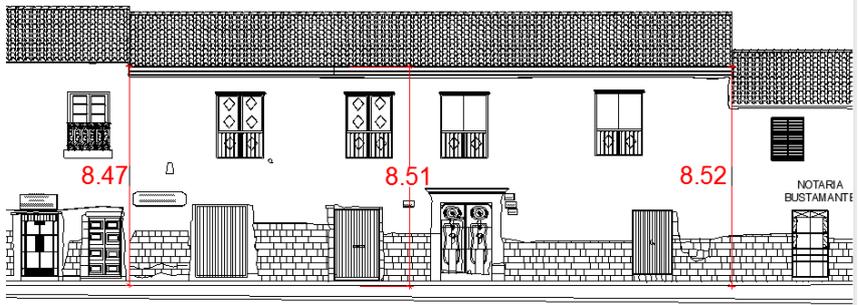
**U.C. 06:**

- ALTURA MÍNIMA: 8.47 m.
- ALTURA MEDIA : 8.51 m.
- ALTURA MÁXIMA : 8.52 m.

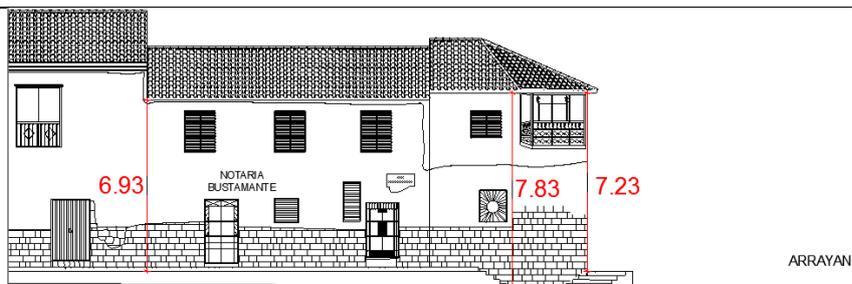
**U.C. 07:**

- ALTURA MÍNIMA: 7.23 m.
- ALTURA MEDIA : 7.83 m.
- ALTURA MÁXIMA : 6.93 m.
