MUNICIPALIDAD DEL CUSCO

GERENCIA DE DESARROLLO URBANO Y RURAL
SUB GERENCIA DE GESTIÓN DEL CENTRO HISTÓRICO
PROYECTO "MEJORAMIENTO DE LA GESTIÓN Y MANEJO DEL CENTRO HISTÓRICO DEL CUSCO"

AMBIENTE URBANO – PASAJE CHASQUI

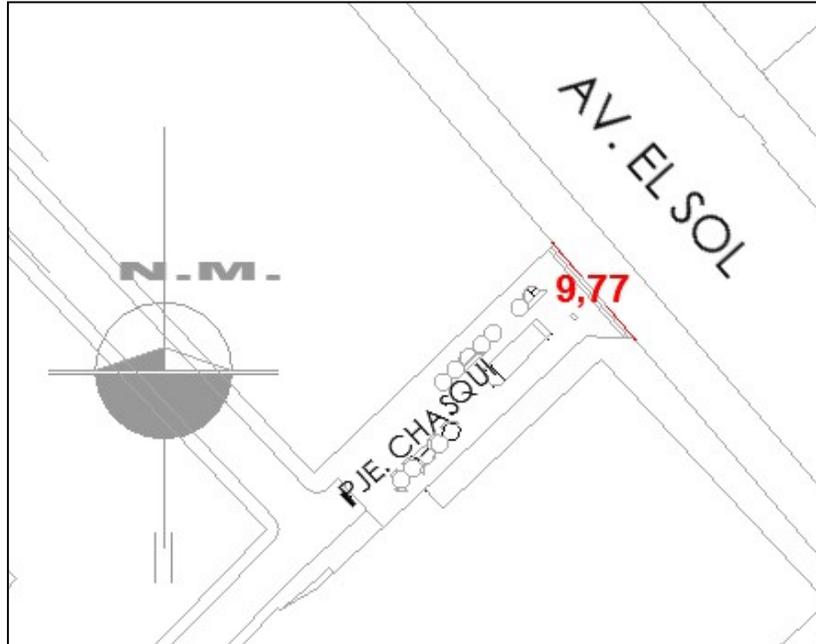
1.- PRIMER CORTE:

Determinado en el límite con la intersección de la Av. Sol:

- Av. Sol : 9.77 m.

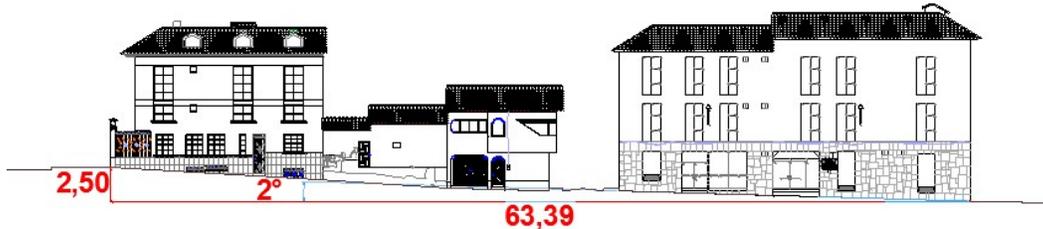
SECTOR 1: FACHADA NOR-OESTE:

- Fachada que comprende desde el límite con la Av. Sol hasta la el límite con la Av. Pardo.

- PENDIENTE : 2°
- ALTURA DE PENDIENTE : 2.50 m.
- DISTANCIA : 63.39 m.

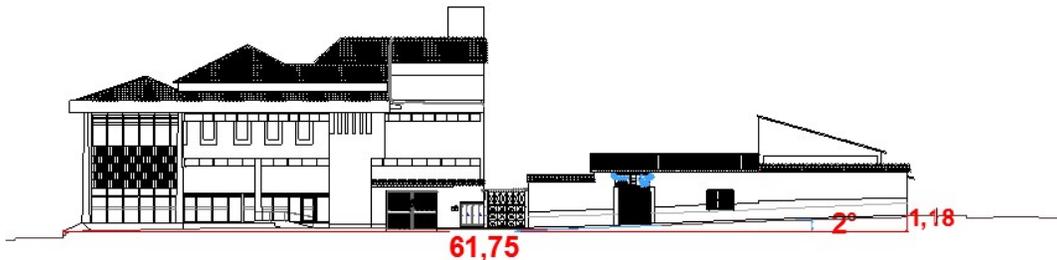
SECTOR 2: FACHADA SUR-ESTE:

- Fachada que comprende desde el límite con la Av. Sol hasta la el límite con la Av. Pardo.

- PENDIENTE : 2°
- ALTURA DE PENDIENTE : 1.18 m.
- DISTANCIA : 61.75 m.

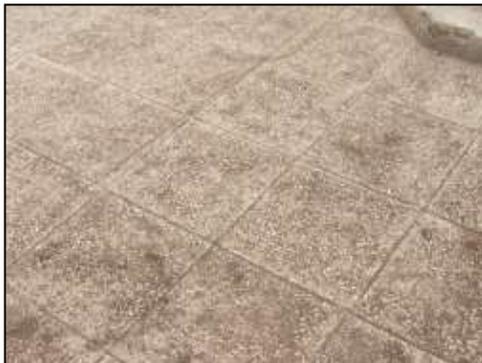
CALZADA PEATONAL

Estos sectores están constituidos por lajas regulares (de forma cuadrada) en toda su extensión.

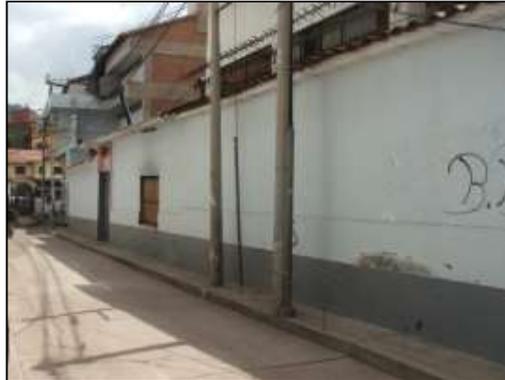
- SECTOR 5:
La calzada está constituida por concreto.

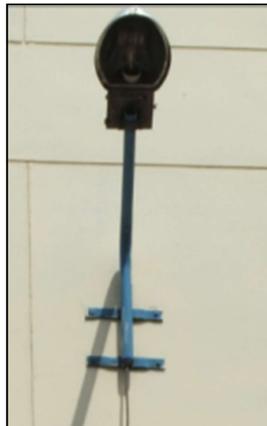
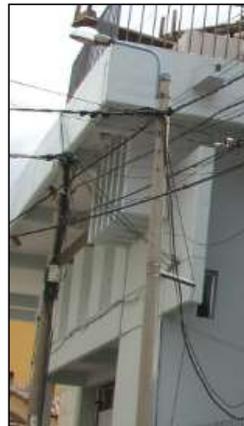
Este ambiente cuenta 6 unidades de iluminación distribuidos de la siguiente forma:

- Sector 1: 3 postes.
- Sector 3: 2 en muro.
- Sector 4: 1 unidad.

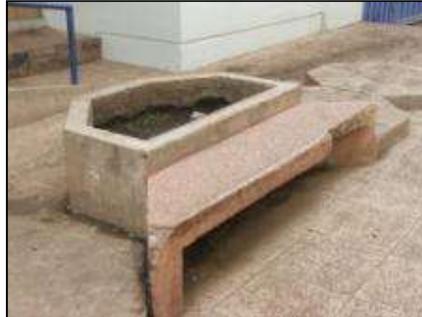
Este ambiente urbano cuenta con 2 bancas distribuidas de la siguiente forma:

- Sector 4: 2 de piedra.

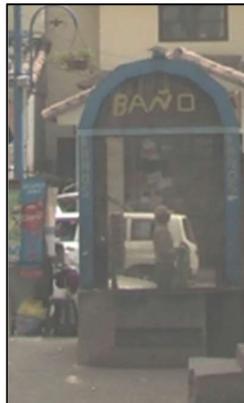
- Sector 5: 1 servicio higiénico publico.

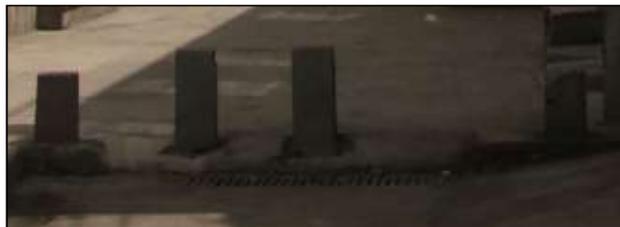
- Sector 5: 4 dados de concreto.

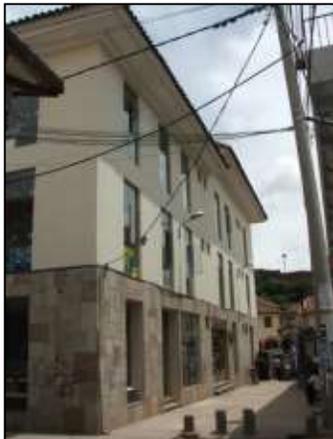
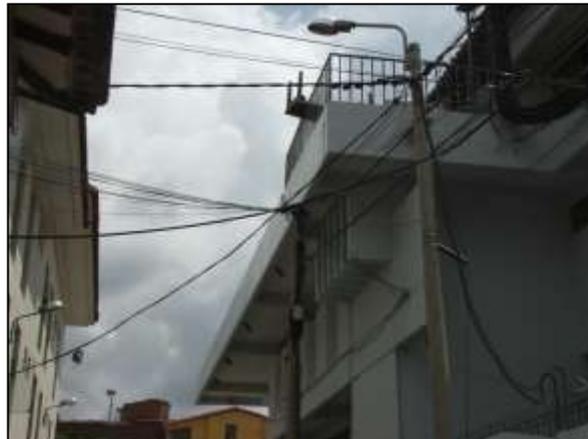
• VISUAL (386):

- Instalaciones Aéreas:

- Sector 1 : Alto.
- Sector 2 : Medio.
- Sector 3 : Medio.

- Avisaje:

- Sector 1 : Bajo.
- Sector 2 : Medio.
- Sector 3 : Medio.

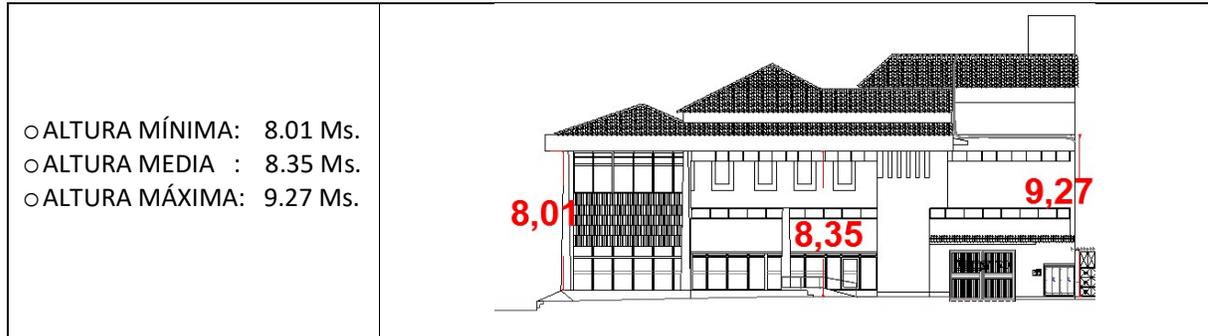
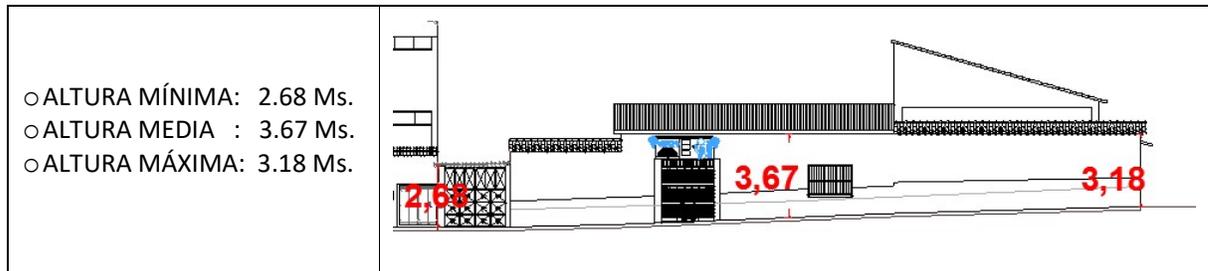
- **NÚMERO DE UNIDADES DE CATALOGACIÓN (303):**
 - 2 Unidades de Catalogación.
- **CARACTERÍSTICAS VOLUMÉTRICAS (327):**
 - Nivel máximo de edificación: 3 niveles

- **ELEMENTOS ESTRUCTURALES:**
 - Muros : 1 de concreto y 1 de adobe.
 - Cubiertas : 1 plancha de zinc y 1 teja.
 - Columnas : 3 de concreto.
- **ELEMENTOS DE COMPOSICIÓN:**
 - Revestimiento : 1 enlucido, 1 tarrajeo.
 - Puertas : 4 de metal.
 - Ventanas : 1 de madera, 6 de metal.

- **ELEMENTOS DE COMPOSICIÓN:**
 - Puertas : 1 decorada, 3 simples.
 - Ventanas : 7 sin reja.
 - Zócalo : 1 tarrajeo.

- ELEMENTOS ESTRUCTURALES:
 - Muros : 2 celestes.
 - Cubiertas : 1 ocre, 1 plomo.
- ELEMENTOS DE COMPOSICIÓN:
 - Puerta : 1 azul añil, 3 plomos.
 - Ventana : 1 natural, 6 ventanas sin color.

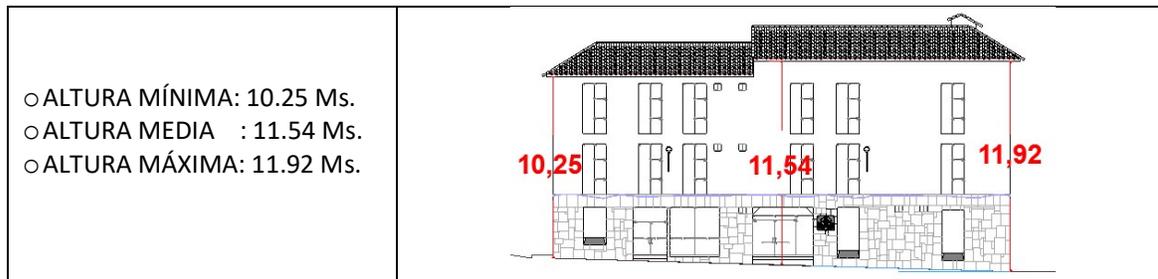
U.C. 01:

- ELEMENTOS ESTRUCTURALES:
 - Muros : 1 de concreto.
 - Cubierta : 1 de teja.
- ELEMENTOS DE COMPOSICIÓN:
 - Revestimiento : 1 tarrajeo.
 - Puertas : 2 sin marco.
 - Ventanas : 27 sin marco.
- ELEMENTOS DE COMPOSICIÓN:
 - Zócalo : 1 unidad.

- ELEMENTOS DE COMPOSICIÓN:
 - Puertas : 2 decoradas.
 - Ventanas : 27 con reja.
 - Zócalo : 1 enchapado de piedra.

- ELEMENTOS ESTRUCTURALES:
 - Muros : 1 beige.
 - Cubierta : 1 ocre.
- ELEMENTOS DE COMPOSICIÓN:
 - Puertas : 2 sin color.
 - Ventanas : 2 sin color.

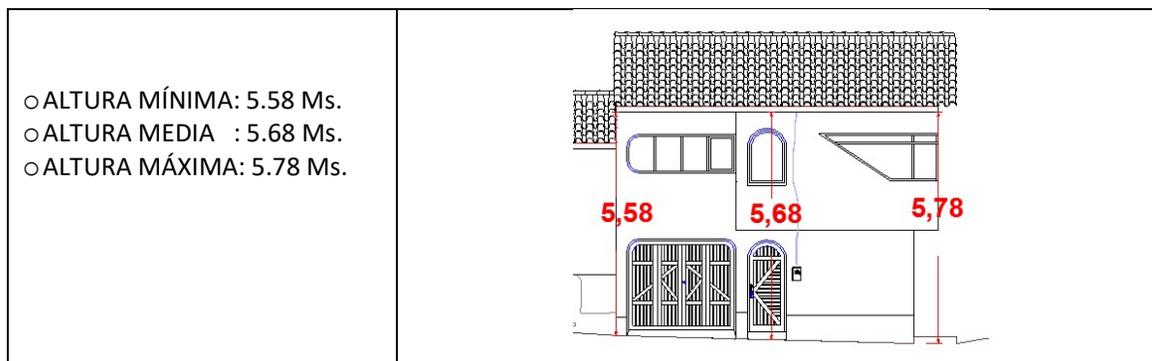
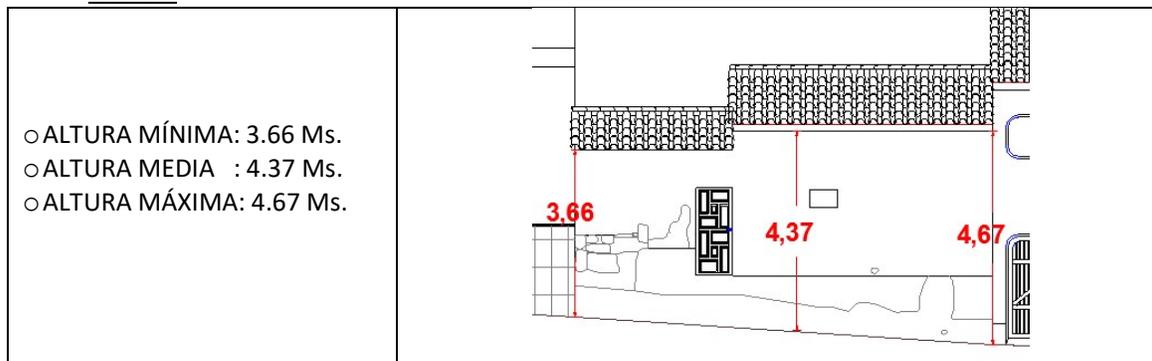
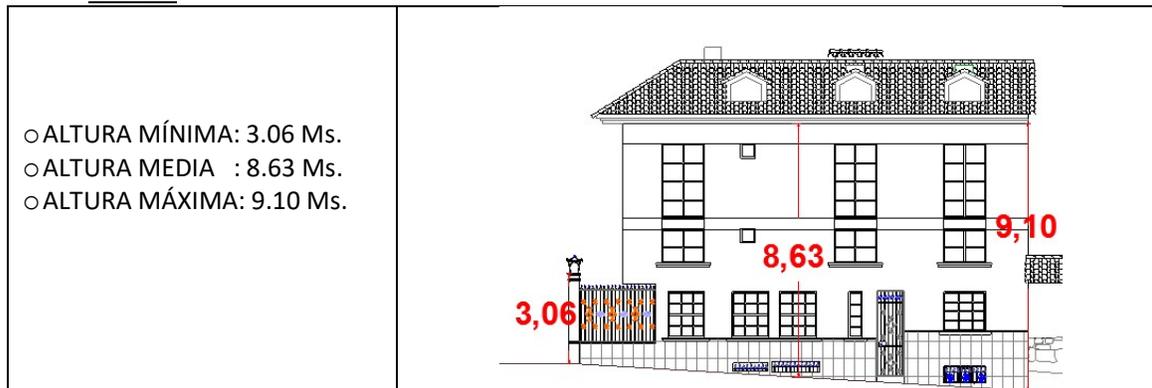
- **ELEMENTOS ESTRUCTURALES:**
 - Muros : 2 de concreto ,1 de adobe.
 - Cubierta : 3 de teja.

- **ELEMENTOS DE COMPOSICIÓN:**
 - Revestimiento : 1 enlucido, 2 tarrajeo.
 - Puertas : 4 de madera.
 - Ventanas : 18 de madera, 2 sin marco.
 - Reja de seguridad : 1 unidad.

- **ELEMENTOS DE COMPOSICIÓN:**
 - Puertas : 4 simples.
 - Ventanas : 3 con reja.
 - Reja de seguridad : 1 simple.
 - Zócalo : 1 enchapado de piedra, 1 tarrajeo.

- **ELEMENTOS ESTRUCTURALES:**
 - Muros : 1 blanco, 1 blanco humo.
 - Cubierta : 1 ocre, 1 plomo.

- **ELEMENTOS DE COMPOSICIÓN:**
 - Puertas : 2 marrones, 2 naturales.
 - Ventanas : 16 marrones, 4 naturales.
 - Reja de seguridad : 1 negro.
