MUNICIPALIDAD DEL CUSCO

GERENCIA DE DESARROLLO URBANO Y RURAL  
SUB GERENCIA DE GESTIÓN DEL CENTRO HISTÓRICO  
PROYECTO "MEJORAMIENTO DE LA GESTIÓN Y MANEJO DEL CENTRO HISTÓRICO DEL CUSCO"

## **AMBIENTE URBANO – CALLE PUMACURCO (1º Cdra. Plaza Nazarenas- Waynapata)**

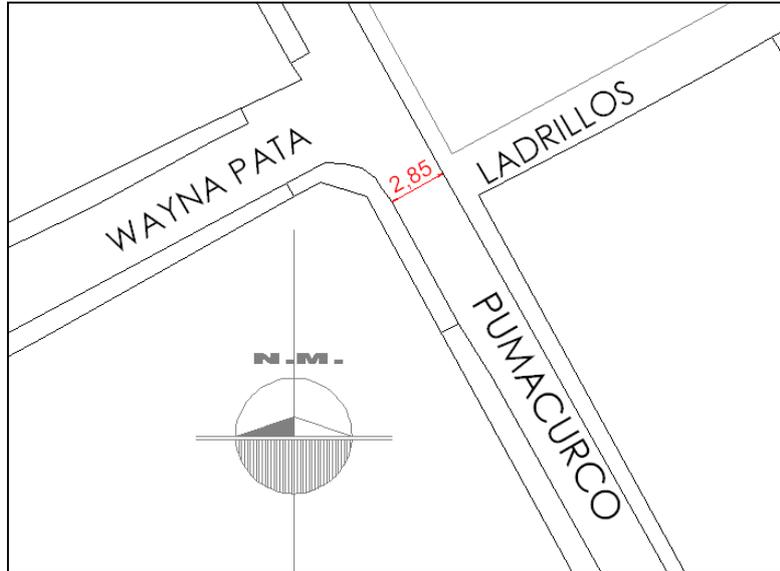
**1.- PRIMER CORTE:**

Determinado en el límite con la intersección con las calles Waynapata y calle Ladrillos.

- Waynapata y calle Ladrillos : 2.85 m.

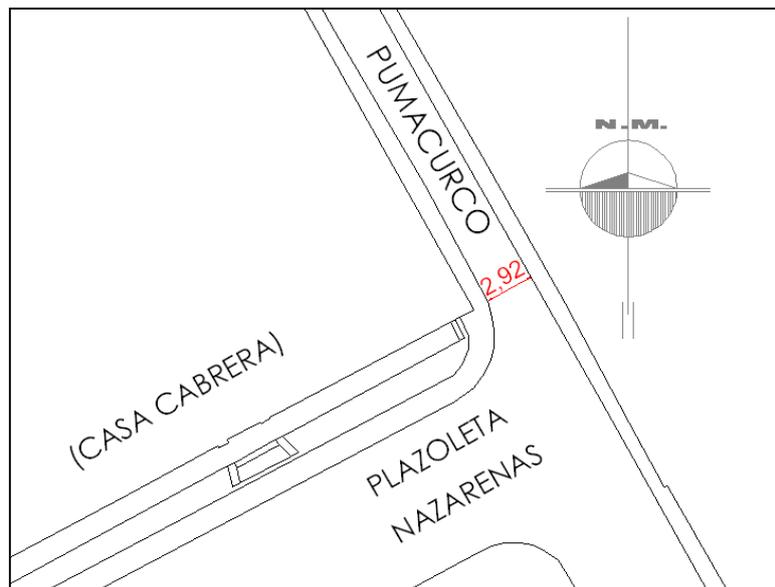
**2.- SEGUNDO CORTE:**

Determinado en el límite con la Plazoleta Nazarenas:

- Plazoleta Nazarenas : 2.92 m.

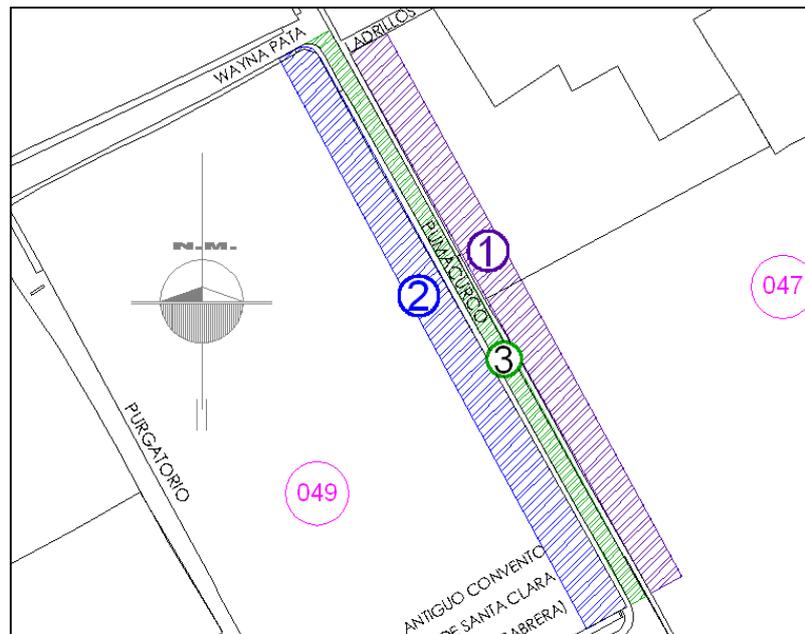
- **PLANO DE SECTORIZACIÓN (396):**

- **SECTORES (359):**

**SECTOR 1:**

Fachada Nor-Este que comprende desde el límite con la calle Ladrillos hasta el límite con la Plazoleta de las Nazarenas.

**SECTOR 2:**

Fachada Sur Oeste que comprende desde el límite con la plazoleta de las nazarenas hasta el límite con la calle Waynapata.

**SECTOR 3:**

Sector que corresponde a l calzada.

En este plano ubicamos e identificamos los sectores a catalogar.

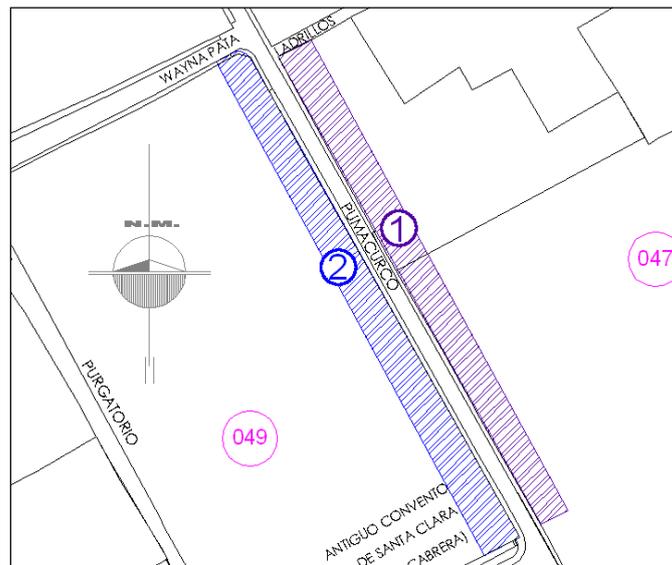
- **PLANO SECTORIZADO (356):**

#### **SECTOR 1:**

Fachada Noreste que comprende desde el límite con la Plazoleta Nazarenas, hasta el límite con la calle Ladrillos.

#### **SECTOR 2:**

Fachada Suroeste que comprende desde el límite con la Plazoleta Nazarenas, hasta el límite con la Calle Waynapata.

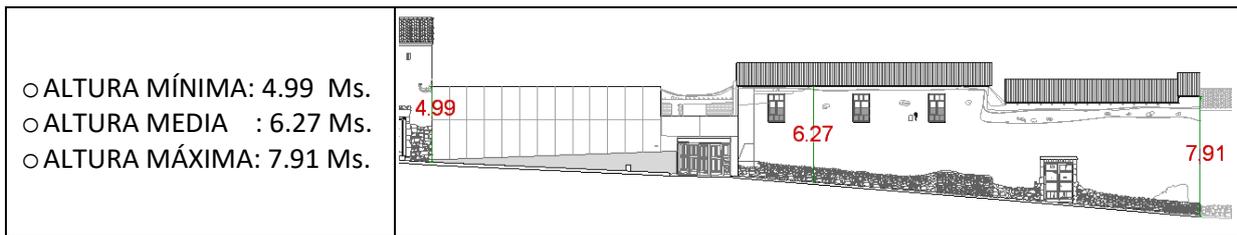
**U.C. 02:**

**MATERIALES:**

- ELEMENTOS ESTRUCTURALES:
  - Muros : 2 de adobe, 1 de concreto.
  - Cubiertas : 1 con plancha de zinc, 1 con teja, 1 sin cubierta.

- ELEMENTOS DE COMPOSICIÓN:
  - Tejaroz : 1 tejaroz.
  - Revestimiento : 2 con embarre, 1 sin revestimiento.
  - Puertas : 6 de madera.
  - Ventanas : 8 de madera.
  - Puerta ventana : 2 de madera
  - Portada de piedra : 1 portada.
  - Balcón : 1 de metal.
  - Balconcillo : 1 de madera.

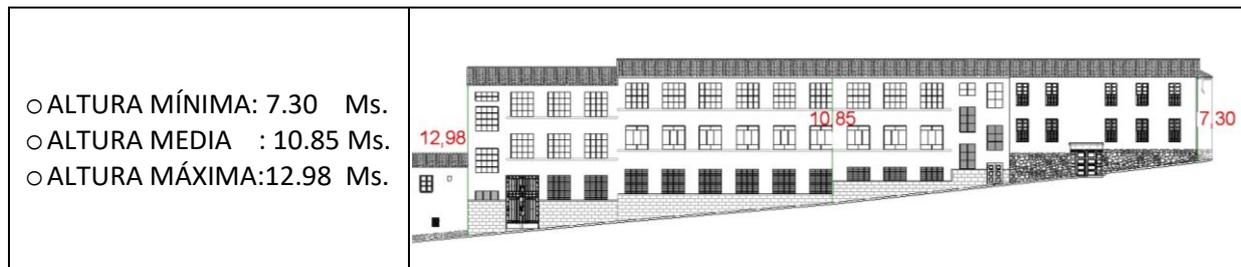
#### U.C. 01:

- Nivel máximo de edificación (327): 3 Niveles.

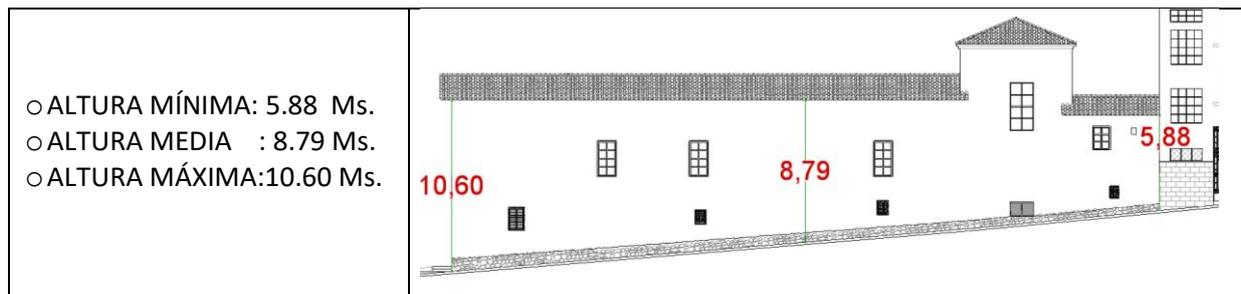
#### U.C. 02:

### MATERIALES:

- ELEMENTOS ESTRUCTURALES:
  - Muros : 1 de adobe, 1 de concreto.
  - Cubiertas : 2 con teja.
- ELEMENTOS DE COMPOSICIÓN:
  - Revestimiento : 1 tarrajeo, 1 embarre.
  - Puertas : 2 de madera, 1 de metal.
  - Ventanas : 11 de madera, 44 de metal.
  - Puerta ventana : 10 de madera
  - Portada de piedra : 1 portada.
  - Balconcillo : 10 de madera.
- ELEMENTOS ORNAMENTALES:
  - Zócalo : 1 con zócalo.

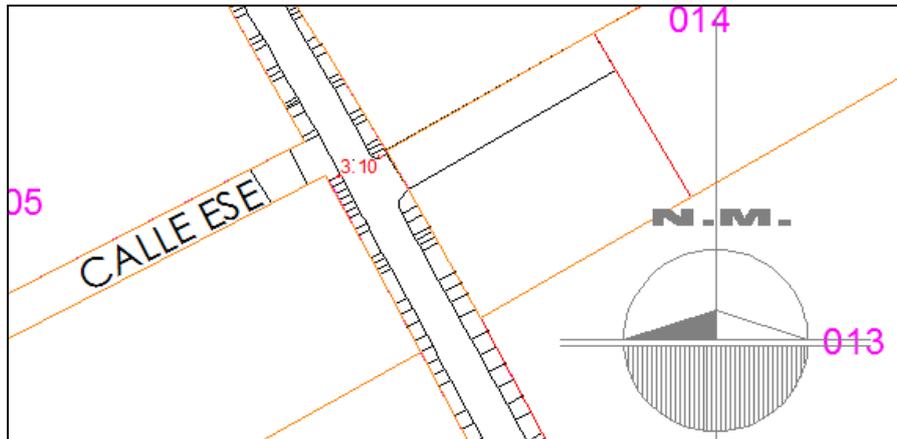
Determinado en el límite con la intersección de la calle Pumakurko con la calle Ese:

- Calle Ese : 3.10 m.

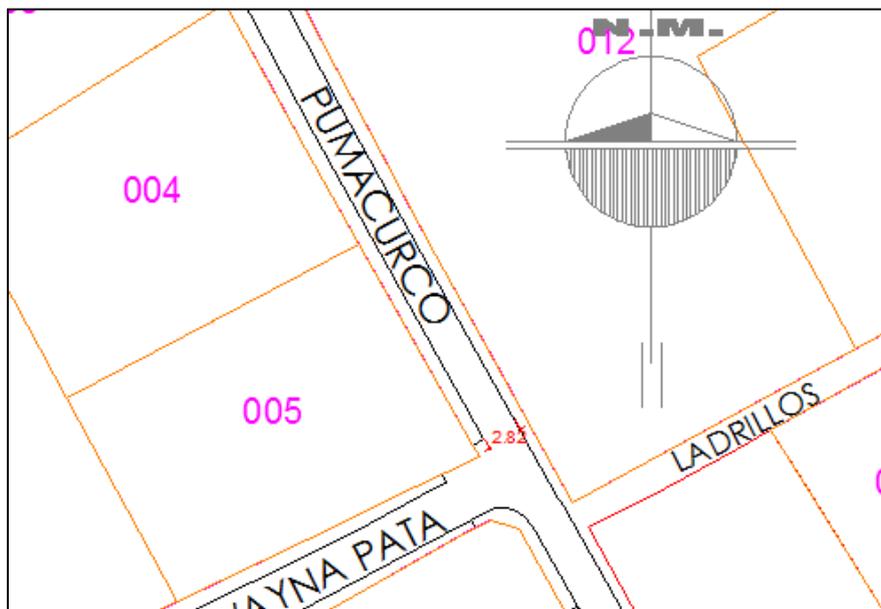
**2.- SEGUNDO CORTE:**

Determinado en el límite con la intersección de la calle Pumakurko con la Calle Waynapata y la Calle Ladrillos:

- Calle Waynapata : 2.82 m.

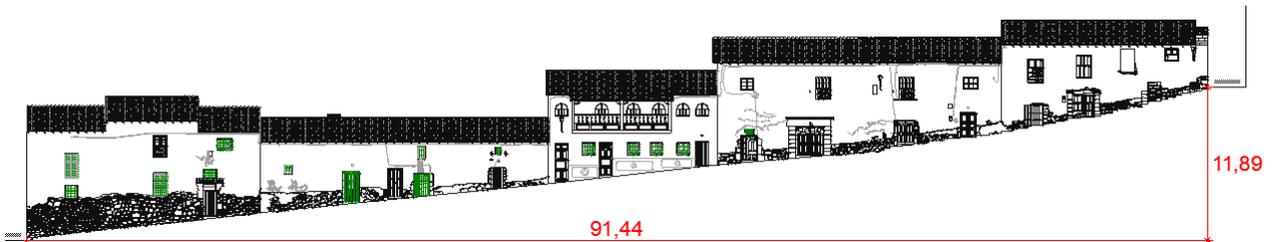
- Fachada que comprende desde el encuentro con la Calle Waynapata hasta el límite con la calle Ese.

- PENDIENTE : 7°.
- ALTURA DE PENDIENTE : 11.89 m.
- DISTANCIA : 91.44 m.

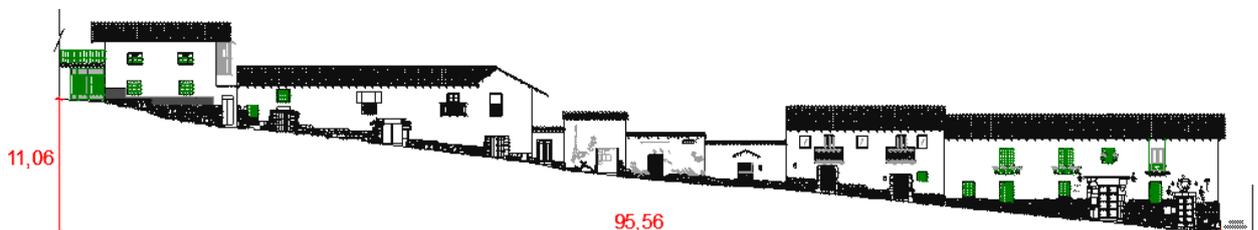
#### **SECTOR 2: FACHADA NOR-ESTE:**

- Fachada que comprende desde el encuentro con la Calle Ladrillos hasta el límite con la proyección de la calle Ese.

- PENDIENTE : 7°
- ALTURA DE PENDIENTE : 11.06 m.
- DISTANCIA : 95.56 m.

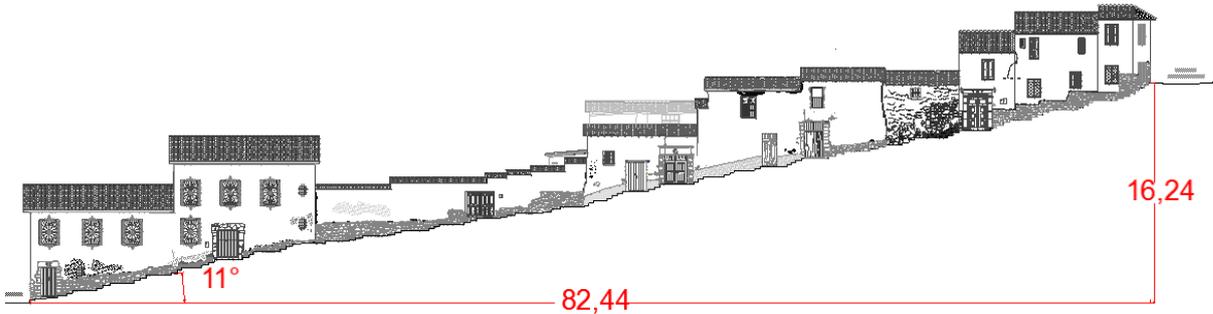
Fachada que comprende desde el límite con la calle Ese, hasta el límite con la calle Concepción.

- PENDIENTE : 11°
- ALTURA DE PENDIENTE : 16.24 m.
- DISTANCIA : 82.44 m.

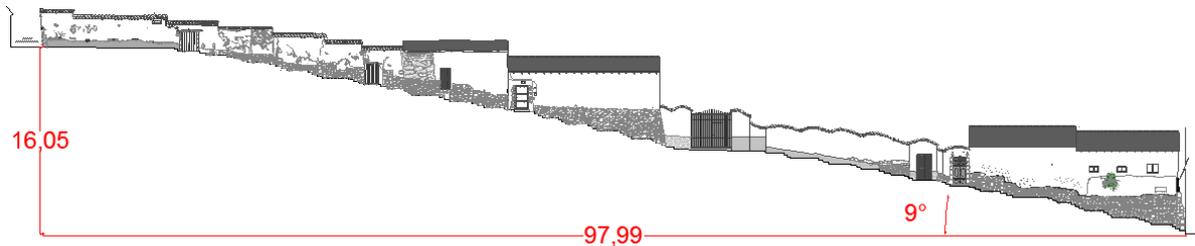
**SECTOR 2: FACHADA NOR-ESTE:**

Fachada que comprende desde el inmueble límite con la proyección de la calle Ese hasta el límite con la calle Siete Borreguitos.

- PENDIENTE : 9°
- ALTURA DE PENDIENTE : 16.05 m.
- DISTANCIA : 97.99 m.

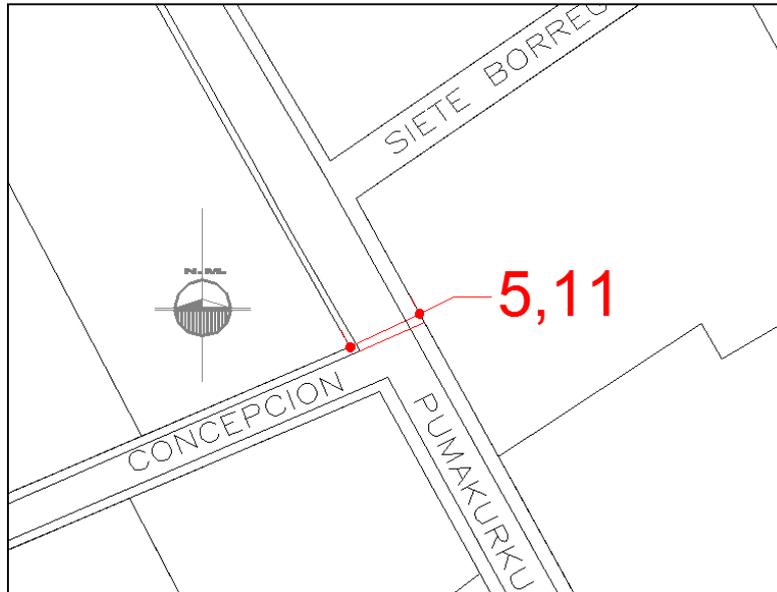
Determinado en el límite con la Calle Concepción:

- Calle Concepción : 5.11 m.

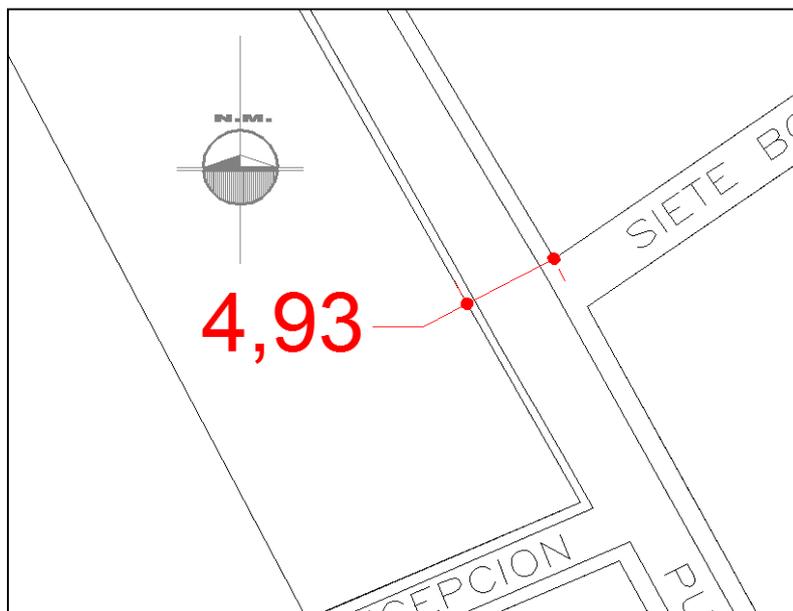
**2.- SEGUNDO CORTE:**

Determinado en la intersección con la Calle Siete Borregos:

- Calle Concepción : 4.93 m.

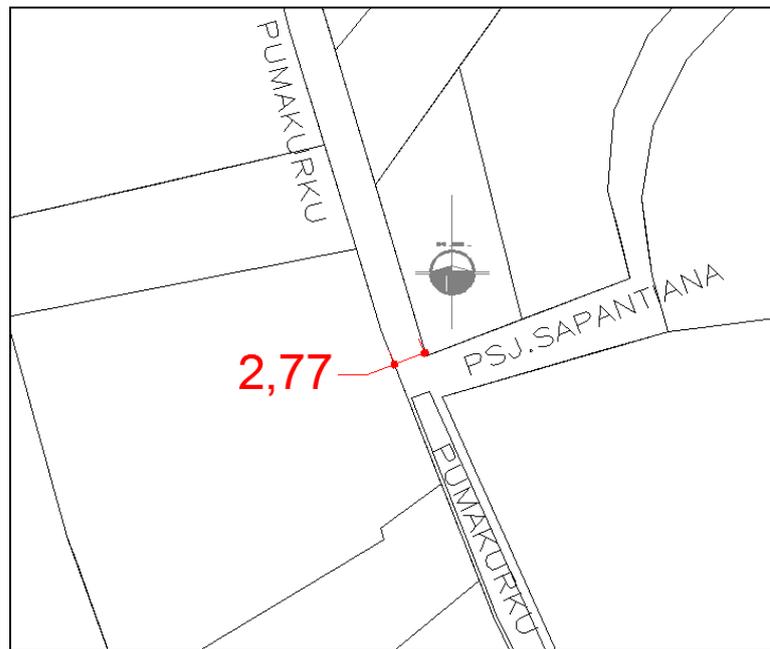
Determinado en la intersección con el Psj. Sapantiana:

- Psj. Sapantiana : 2.77 m.

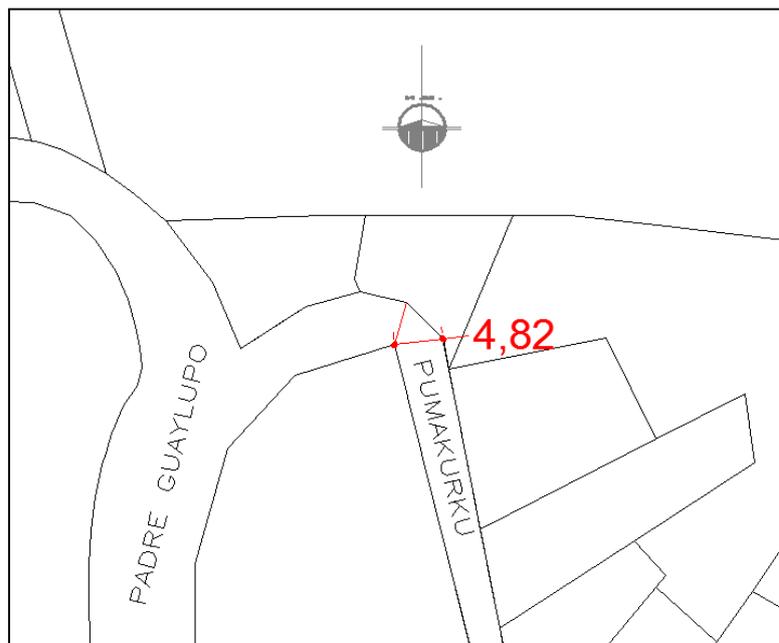
### 4.- CUARTO CORTE:

Determinado en el límite con la calle Padre Guaylupo:

- Calle Padre Guaylupo : 4.82 m.

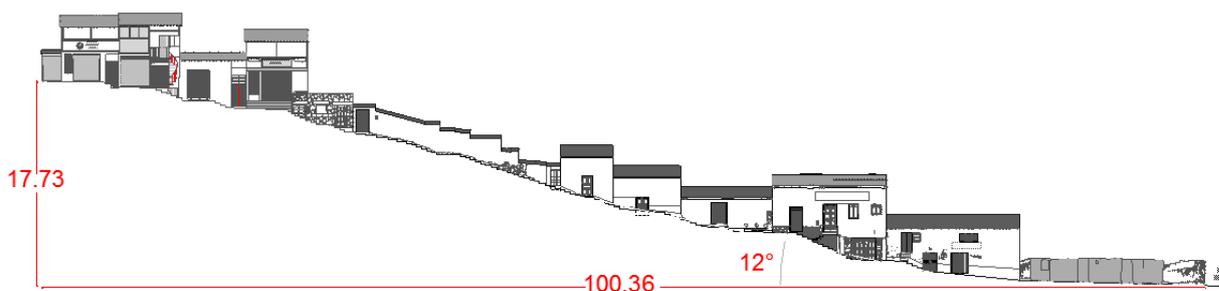
### **SECTOR 3: FACHADA SUR-ESTE:**

- Fachada que comprende desde el límite con la Calle Sapantiana hasta el límite con el parque arqueológico de Sacsayhuaman.
  - PENDIENTE : 12°
  - ALTURA DE PENDIENTE : 17.73 m.
  - DISTANCIA : 100.36 m.
