MUNICIPALIDAD DEL CUSCO

GERENCIA DE DESARROLLO URBANO Y RURAL
SUB GERENCIA DE GESTIÓN DEL CENTRO HISTÓRICO
PROYECTO "MEJORAMIENTO DE LA GESTIÓN Y MANEJO DEL CENTRO HISTÓRICO DEL CUSCO"

AMBIENTE URBANO – CALLE WAYNAPATA (1º, 2º y 3º Cdras.)

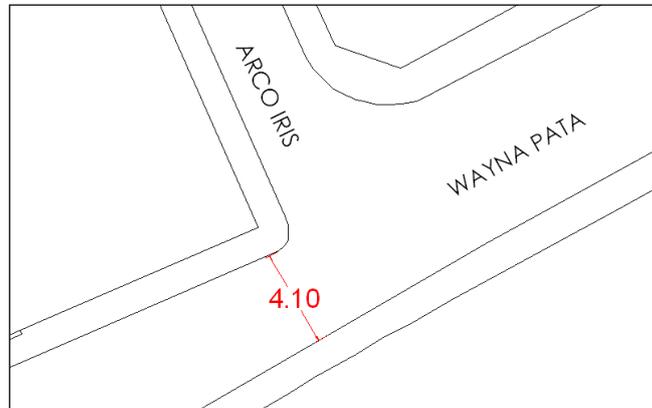
1.- PRIMER CORTE:

Determinado en el límite con la Calle Arco Iris:

- Calle Arco Iris: 4.10 m

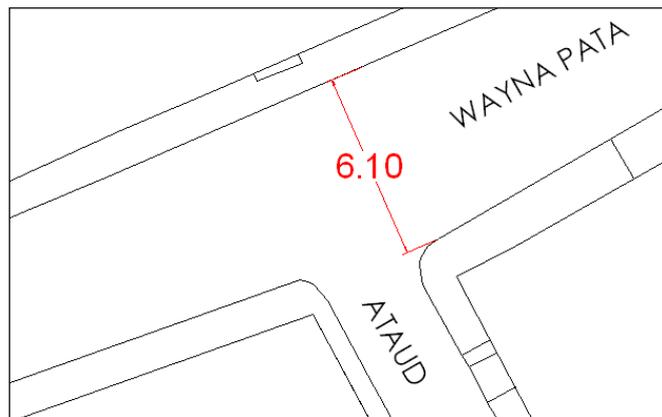
2.- SEGUNDO CORTE:

Determinado en la intersección con la Calle Ataúd:

- Calle Ataúd: 6.10 m.

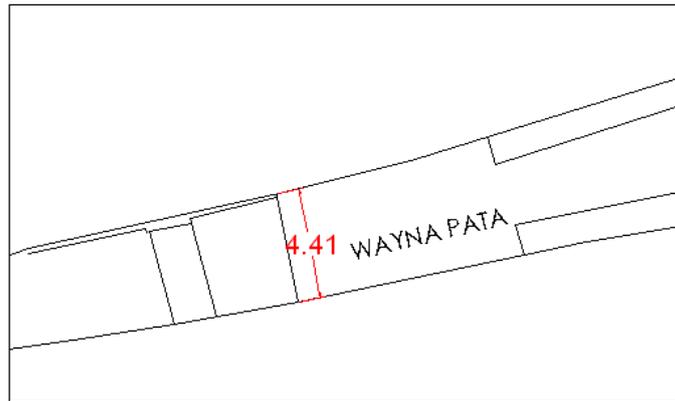
3.- TERCER CORTE:

Determinado en la mitad de la Calle Waynapata:

- Calle Waynapata: 4.41 m.

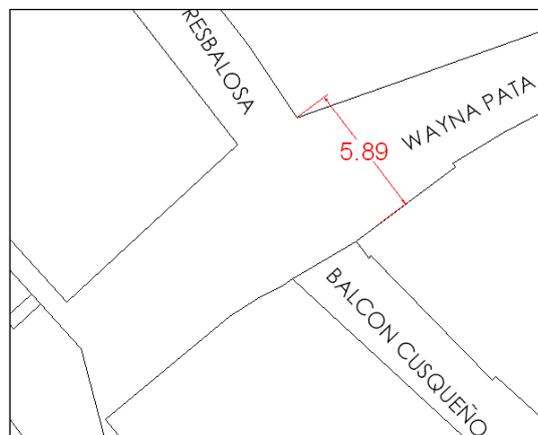
4.- CUARTO CORTE:

Determinado en la intersección con la Calle Resbalosa y el Balcón Cusqueño:

- Calle Resbalosa y el Balcón Cusqueño: 5.89 m.

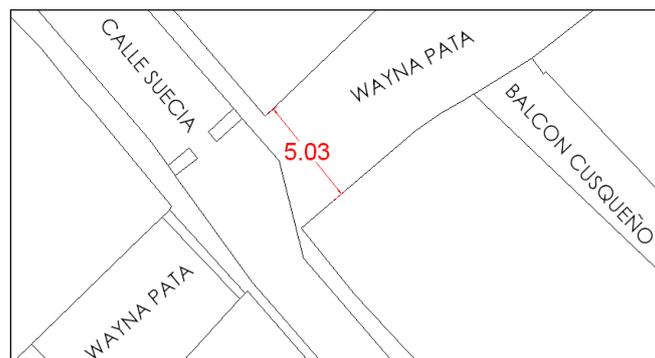
5.- QUINTO CORTE:

Determinado en la intersección con la calle Suecia:

- Calle Suecia: 5.03 m.

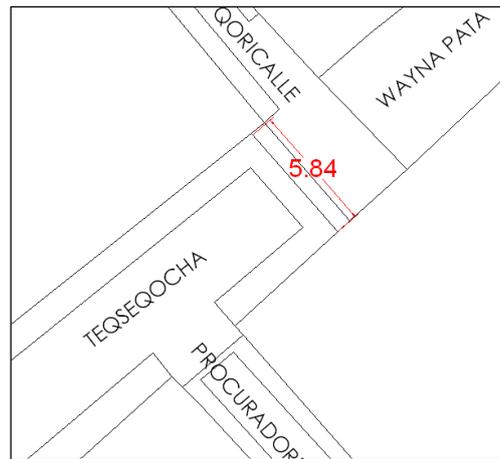
6.- SEXTO CORTE:

Determinado en la intersección con la Calle Qoricalle:

- Calle Qoricalle: 5.84 m.

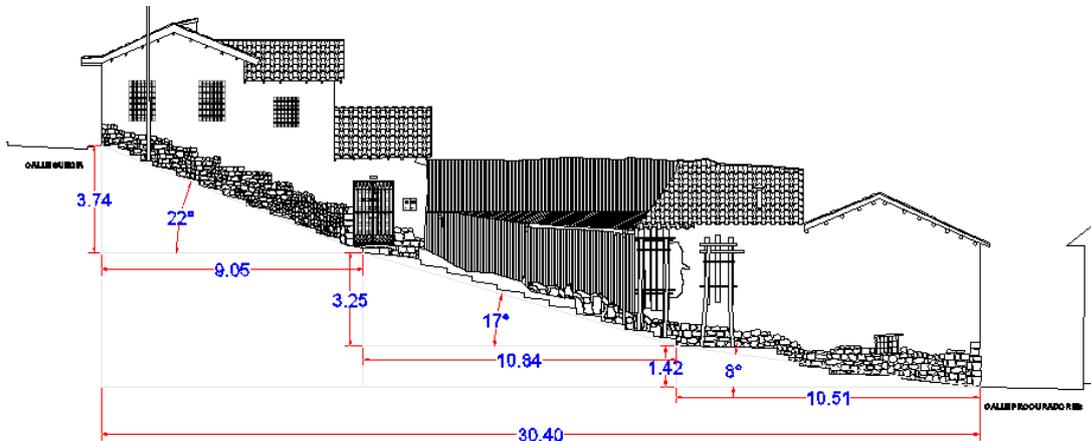
SECTOR 1: FACHADA SUR OESTE:

- Fachada que comprende desde el límite con la Calle Procuradores hasta el límite con la Calle Suecia.
 - PENDIENTE: Presenta tres pendientes diferenciadas, iniciando desde Procuradores hasta una distancia de 10.51 m con una pendiente de 8°, seguida de una distancia de 10.84 m y una pendiente de 17°, finalmente una distancia de 9.05 m y una pendiente de 22° limite con la calle Suecia.
 - ALTURA DE LAS PENDIENTES: 1.42 m, 3.25 m y 3.74 m respectivamente.
 - DISTANCIA : 30.40 m.

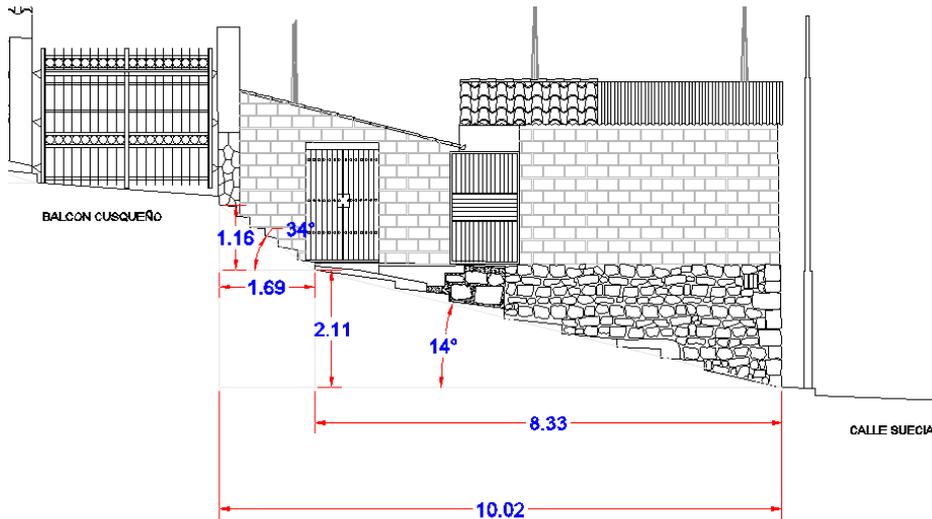
SECTOR 2: FACHADA SUR:

- Fachada que comprende desde el límite con la Calle Suecia, hasta el límite con el Balcón Cusqueño.
 - PENDIENTE: Presenta dos pendientes diferenciadas, iniciando desde la calle Suecia hasta una distancia de 8.33 m con una pendiente de 14°, seguida de una distancia de 1.69 m y una pendiente de 34° limite del Balcón Cusqueño.
 - ALTURA DE LAS PENDIENTES: 2.11 m, 1.16 m. respectivamente.
 - DISTANCIA : 10.02 m.

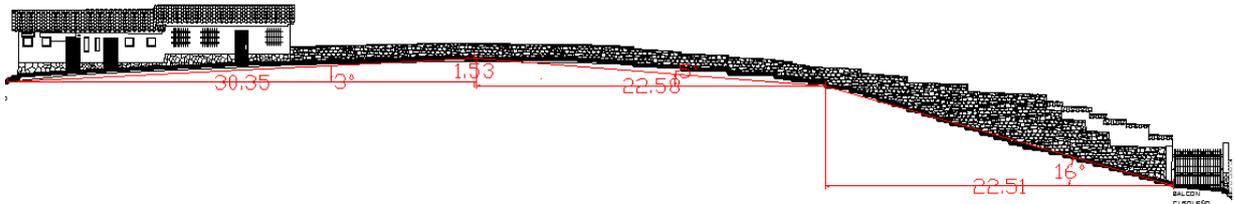
SECTOR 3: FACHADA SUR-ESTE:

- Fachada que comprende desde el límite con el Balcón Cusqueño hasta el límite con la calle Ataúd.
 - o PENDIENTE: Presenta 3 pendientes diferenciadas, iniciando desde el pasaje Balcón Cusqueño hasta una distancia de 22.51 m con una pendiente de 16°, seguida de una distancia de 22.56 m y una pendiente de 5°, y terminando con una pendiente en sentido contrario comenzando de la Calle Ataúd a una distancia de 30.35 m con una pendiente de 3°.
 - o ALTURA DE LAS PENDIENTES : 6.53 m, 1.77 m, y 1.53 m. respectivamente.
 - o DISTANCIA : 75.43 m.

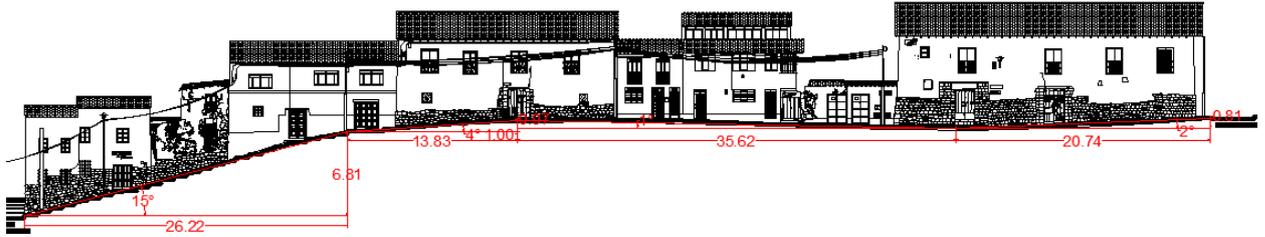
SECTOR 4: FACHADA NOR-ESTE:

- Fachada que comprende desde el límite con la calle Arcoíris hasta el límite con la calle Resbalosa.
 - o PENDIENTE: Presenta 4 pendientes diferenciadas, iniciando desde la calle Resbalosa a una distancia de 26.22 m con una pendiente de 15°, seguida de una distancia de 13.83 m y una pendiente de 1°, luego con una pendiente negativa a una distancia de 35.62 m con una pendiente de 1°, y terminando a una distancia de 20.74 m con una pendiente de 2°.
 - o ALTURA DE LAS PENDIENTES : 6.31 m, 1.00 m, 0.97 m, y 0.81 m, respectivamente.
 - o DISTANCIA : 96.44 m.

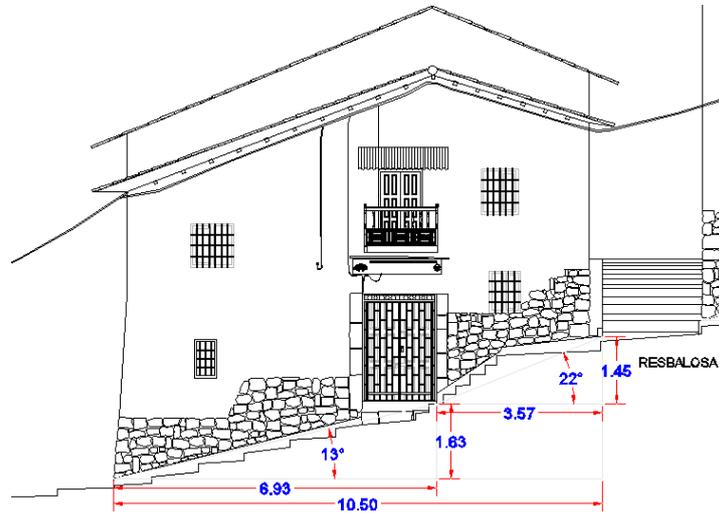
SECTOR 5: FACHADA NORTE:

- Fachada que comprende desde la calle Suecia, hasta el límite con la calle Resbalosa.
 - PENDIENTE: Presenta dos pendientes diferenciadas, iniciando desde calle Suecia hasta una distancia de 6.93 m con una pendiente de 13°, seguida de una distancia de 3.57 m y una pendiente de 22° limite con la calle Resbalosa.
 - ALTURA DE LAS PENDIENTES : 1.63 m. y 1.45 m. respectivamente.
 - DISTANCIA : 10.50 m.

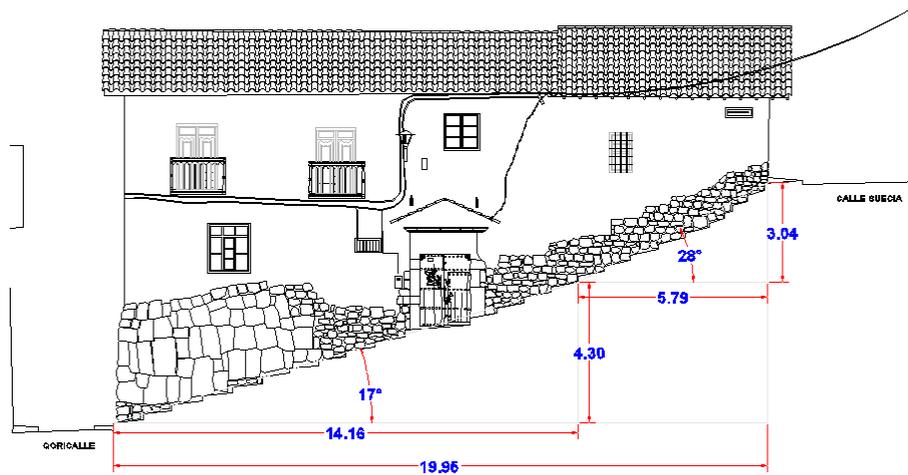
SECTOR 6: FACHADA NOR-OESTE:

- Fachada que comprende desde el Pasaje Qoricalle, hasta el límite con la Calle Suecia.
 - PENDIENTE: Presenta dos pendientes diferenciadas, iniciando desde Qoricalle hasta una distancia de 14.16 m con una pendiente de 17°, seguida de una distancia de 5.79 m y una pendiente de 28° limite con la calle Suecia.
 - ALTURA DE LAS PENDIENTES : 4.30 m. y 3.04 m. respectivamente.
 - DISTANCIA : 19.95 m.

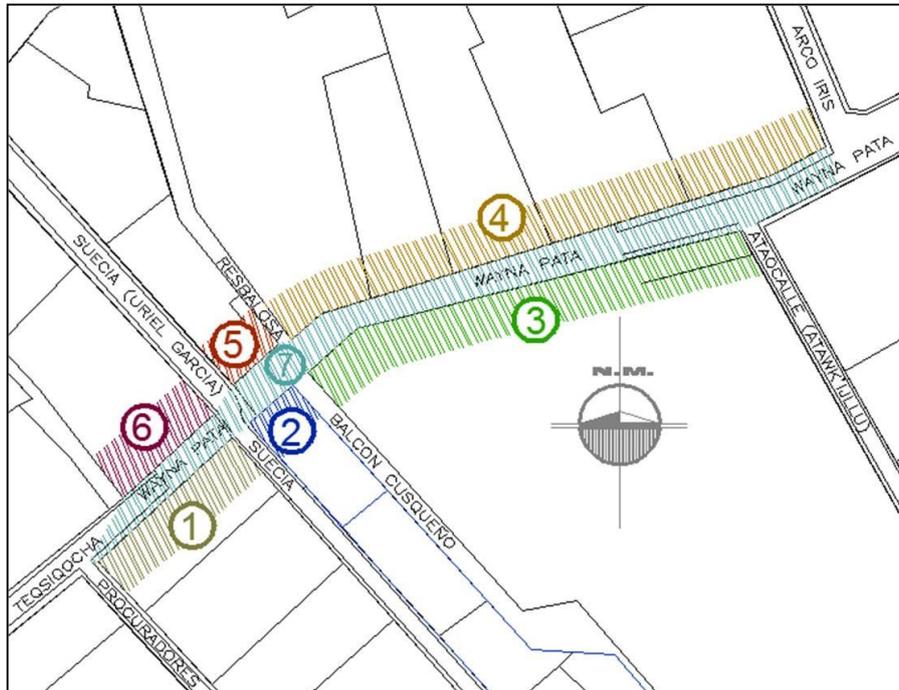
• **PLANO DE SECTORIZACIÓN (396):**

En este plano ubicamos e identificamos los sectores a catalogar.

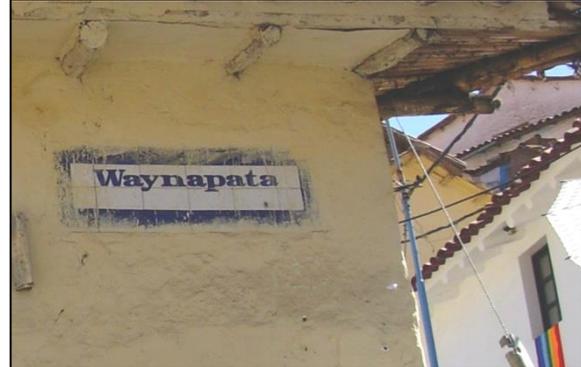
- Sector 3: 1 unidad en muro.
- Sector 4: 2 unidades en muro.
- Sector 5: 1 unidad en muro.

UNIDADES DE SEÑALIZACIÓN EN MURO CON NOMENCLATURA DE AMBIENTE URBANO

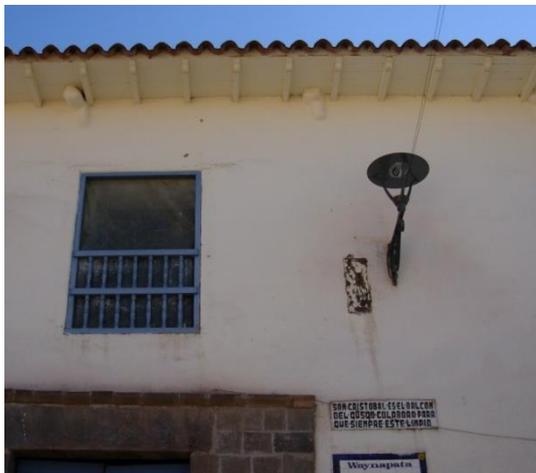
- Sector 4: 1 pastoral y 1 en poste.
- Sector 6: 1 pastoral.

UNIDAD DE ILUMINACION PASTORAL

UNIDAD DE ILUMINACION EN POSTE

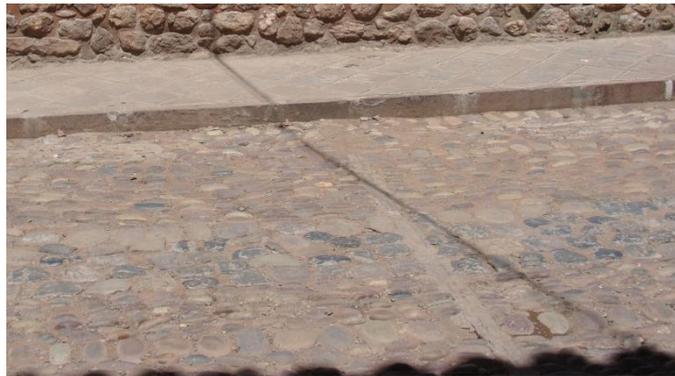
Que corresponde al sector de la calzada, está compuesta por huellas de piedra irregular y Canto Rodado.

CALZADA COMPUESTA POR CANTO RODADO CON HUELLAS DE PIEDRA IRREGULAR

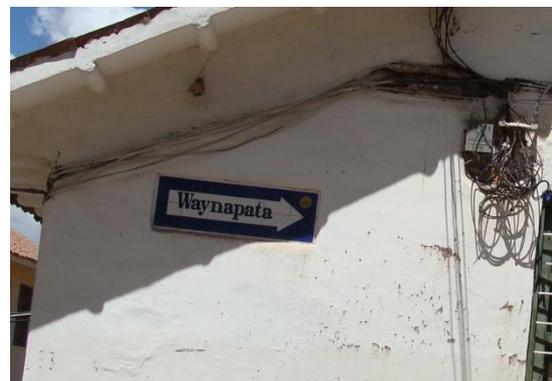
- Sector 1: 4 unidades en muro.
- Sector 2: 2 unidades en muro.
- Sector 3: 1 unidad en muro.

SEÑALIZACION EN MURO: SENTIDO DE CIRCULACION Y NOMENCLATURA DE AMBIENTE URBANO

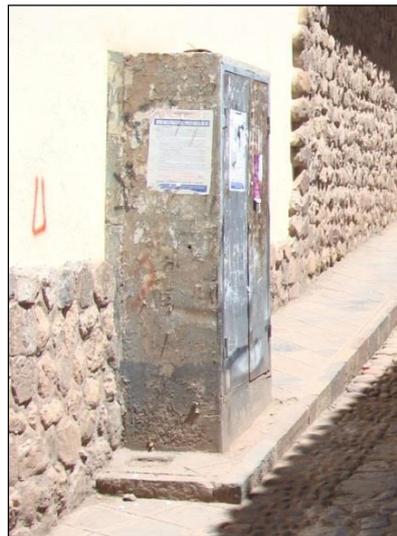
- Sector 1: 1 cabina de Servicio (transformador de energía eléctrica).

CABINA DE SERVICIO ELÉCTRICO

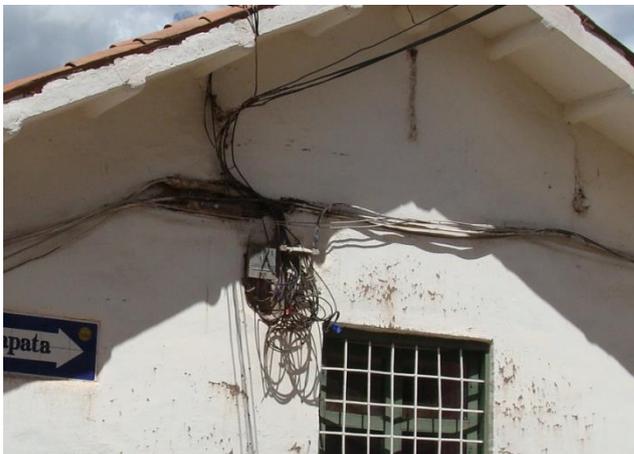
CONTAMINACION VISUAL POR LA PRESENCIA DE LAS INSTALACIONES Y CABLEADO ELECTRICO Y TELEFONICO

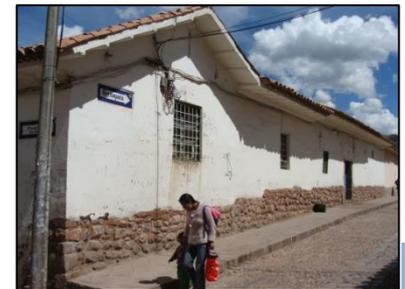
2

Construcción de concreto, zócalo de piedra, aparejo sedimentario.

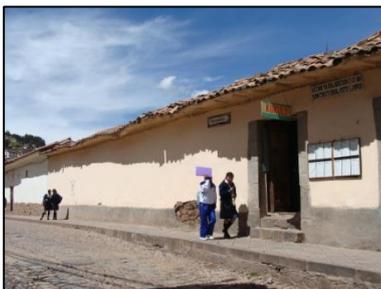
3

Construcción de adobe, zócalo de piedra, aparejo rustico

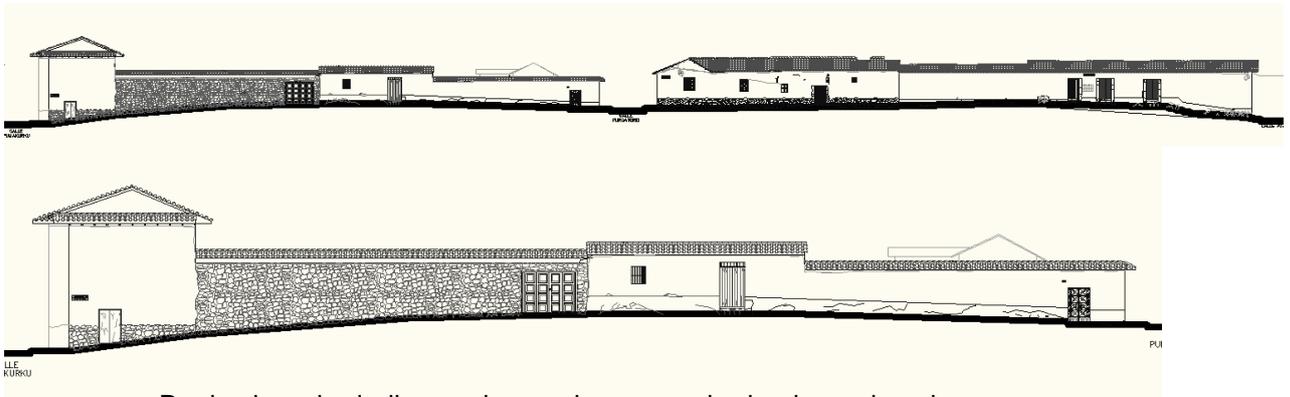
Predominancia de lleno sobre vacíos, carencia de ejes ordenadores.

Muro de mampostería de piedra le da sensación de rigidez.

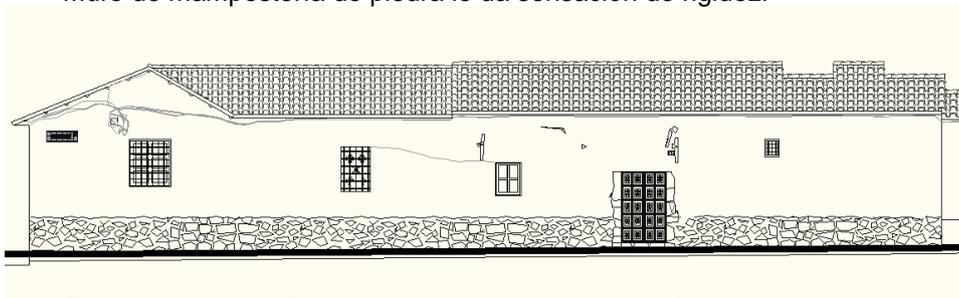
Predominancia de lleno sobre vacíos, carencia de ejes ordenadores.

Zócalo de piedra dando la sensación de solidez.

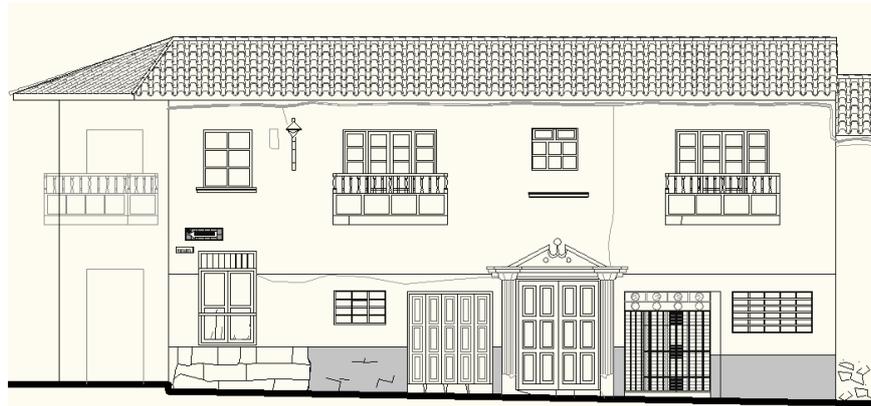
Equilibrio entre superficies llenas y vacías, vanos ubicados asimétricamente. Portada de estilo Neoclásico jerarquiza el ingreso.

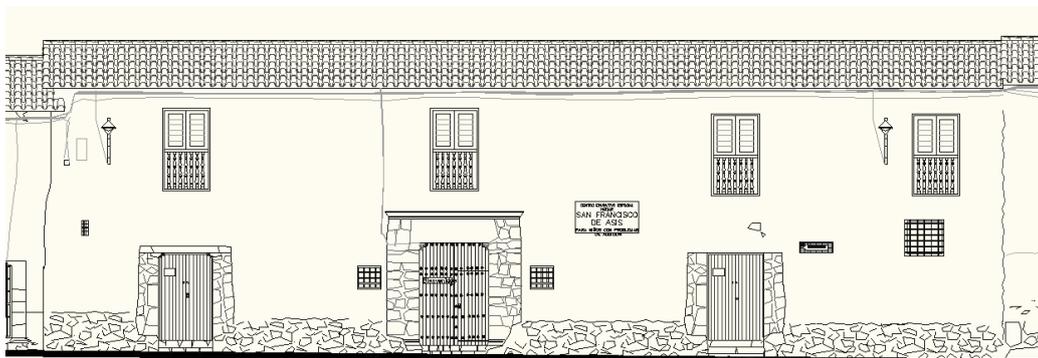
Volumen de mayor escala, equilibrio entre superficies llenas y vacíos, presenta vanos ordenados simétricamente a manera de ejes ordenadores. Portada adintelada de estilo Colonial jerarquiza el ingreso.

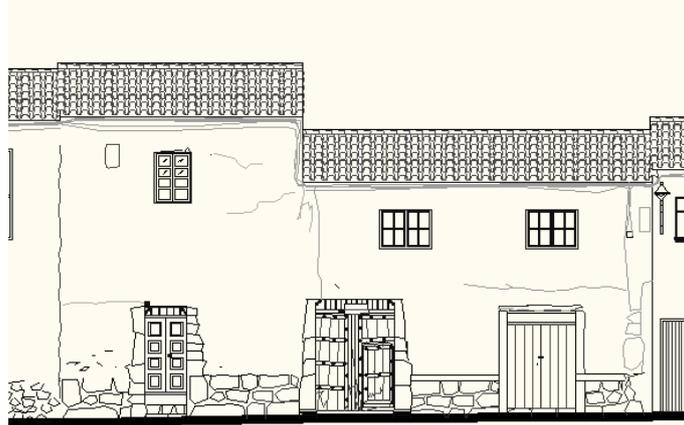
Equilibrio entre superficie llenas y vacías, vanos ubicados de manera asimétrica, carece de ejes ordenadores. Presencia de portada de estilo Colonial jerarquiza el ingreso.

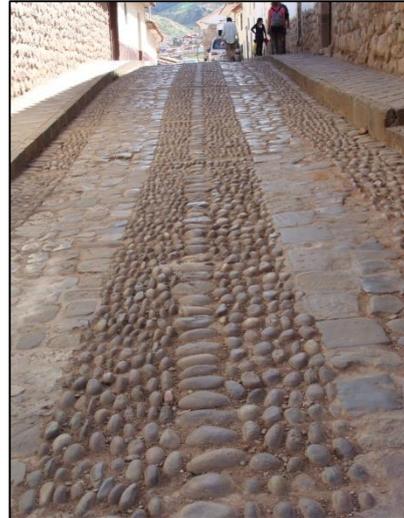
Veredas de loseta de piedra, de aproximadamente de 0.30X0.30cm con una inclinación de 45°, confinadas con sardinell de piedra.

Tratamiento del piso de la vía con canto rodado embebido con concreto.

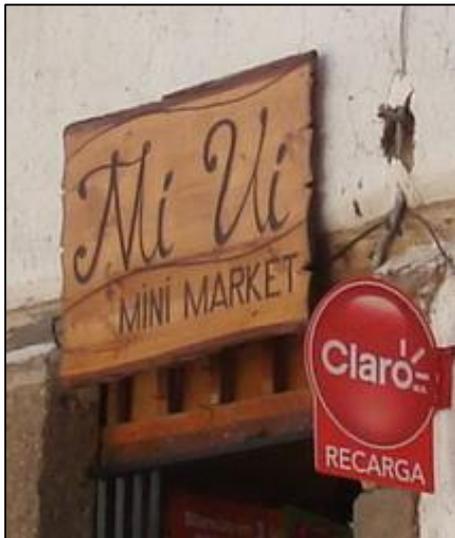
Existe avisaje comercial, con colores llamativos discordante con el edificio y que como consecuencia distorsionan el ambiente urbano.

Avisaje comercial colocado en los muros de tiendas e instituciones.

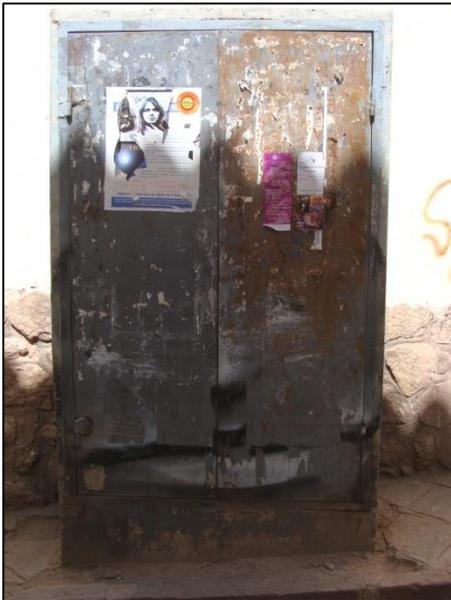
Tapas metálicas de medidores de agua.
