AMBIENTE URBANO:

Plazoleta Santiago

- Ambiente Urbano Monumental Plazoleta Santiago

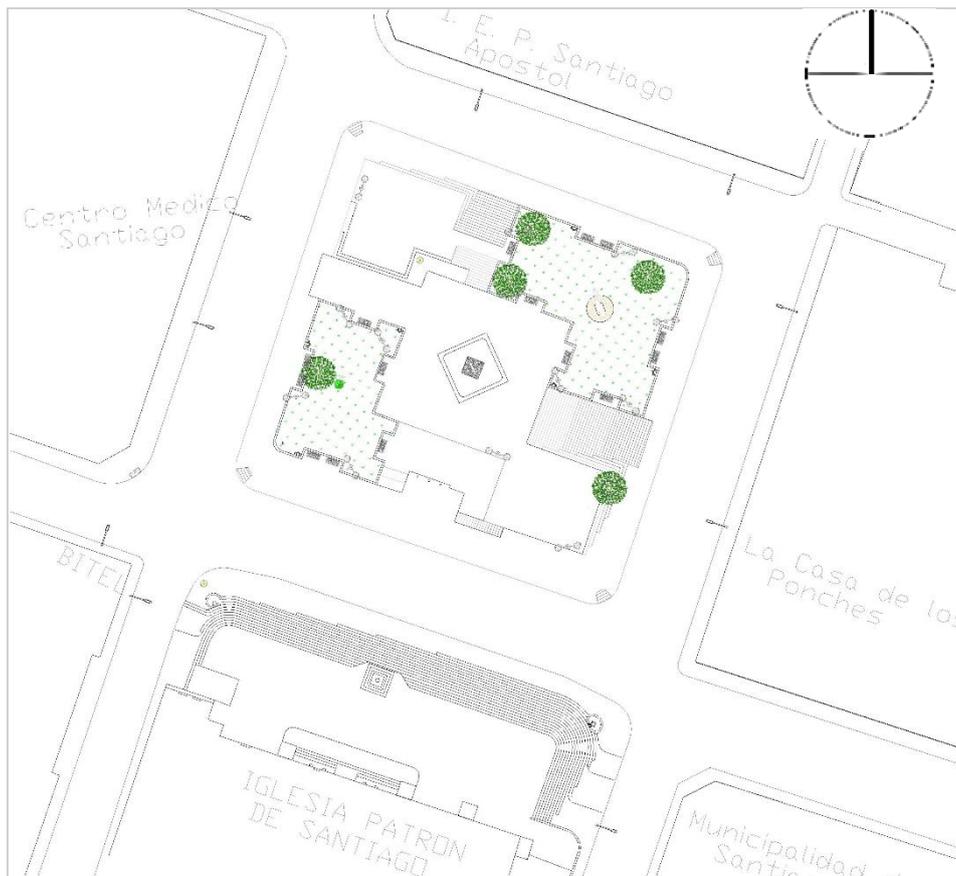
Imagen N°2. Plano de planta del ambiente urbano monumental – Plaza Santiago
Fuente. Elaboración del equipo técnico de catalogación 2020

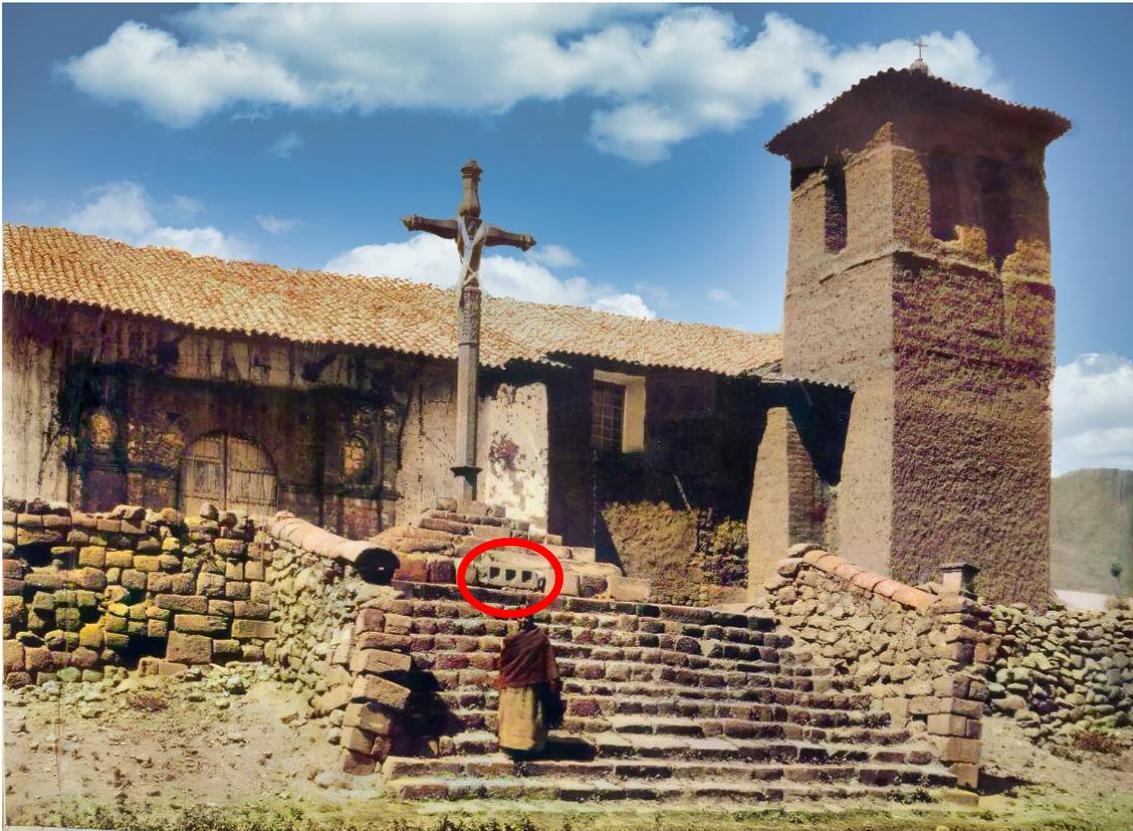
Imagen N°7. En la fotografía que data de las primeras décadas del siglo XX, se puede observar claramente la piedra totémica de la que se desprende la historia de los hermanos ayar.

La piedra en mención, se encuentra en la base de la famosa "Cruz de Santiago", que se alza en el atrio de esa iglesia. Esta pieza lítica tallada en piedra basáltica, representa a las tres cuevas legendarias de Tampu. En la crónica de Juan de Santa Cruz Pachacuti Yamqui, se puede leer en lo referente al Inca Manco Capac y a las huacas lo que sigue:

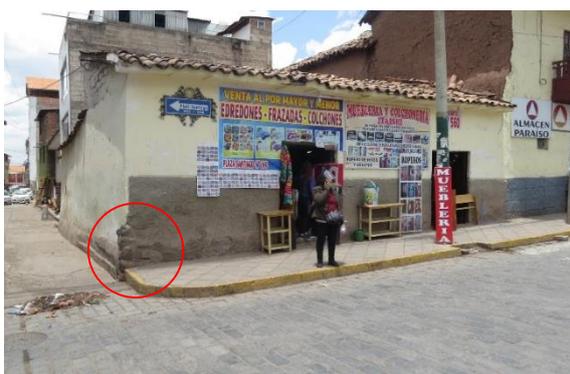
EVIDENCIA 01

Evidencia 01: se identificó elementos líticos reutilizados de tipo andesita, cuya filiación cultural es de época prehispánica. Ubicados en el sobrecimiento del inmueble que queda en la calle Santísimo.

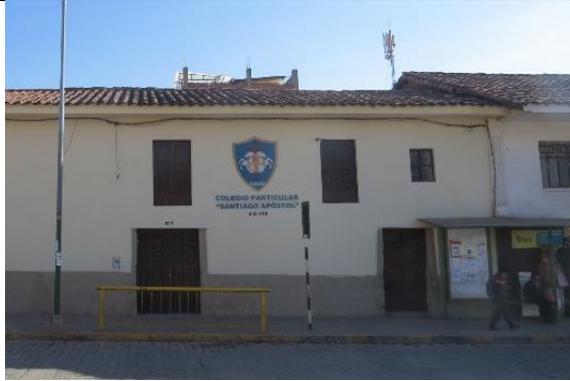
EVIDENCIA 02

Evidencia 02: ubicado en los vanos de acceso de la tercera puerta del colegio particular Santiago apóstol R.D. 196. Corresponden a elementos líticos reutilizados de factura pre hispánica de tipo andesita los cuales se encuentran en mal estado de conservación.

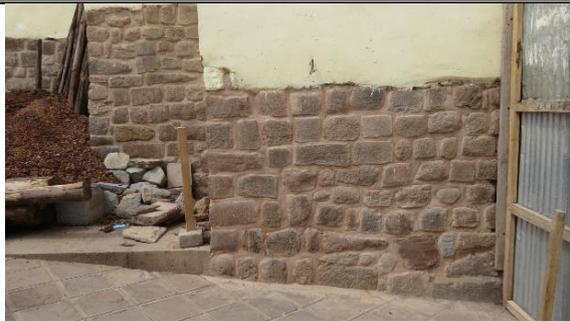
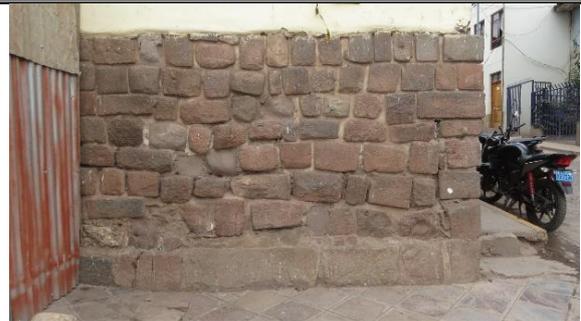
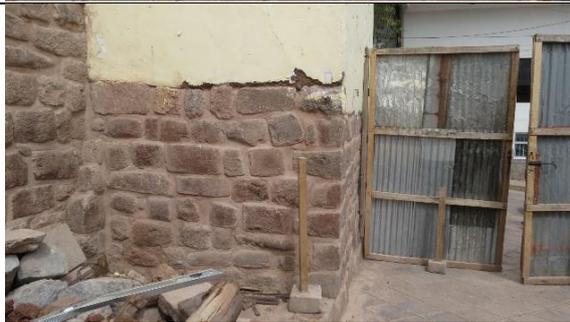
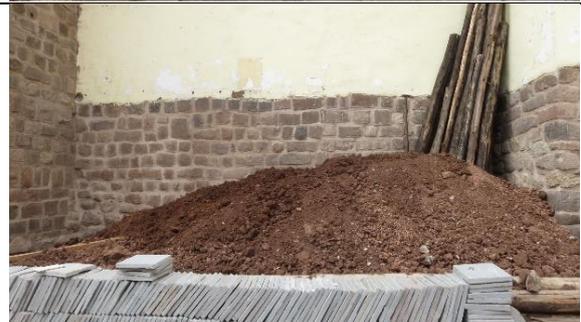
EVIDENCIA 03

Evidencia 03: se identificó elementos líticos reutilizados de factura pre hispánica, ubicados en el sobrecimiento del templo de Santiago. Entre los tipos de litos se puede observar en mayor porcentaje andesita (roca ígnea volcánica), caliza y diorita. Por la información obtenida se puede inferir que estos elementos líticos originalmente fueron parte de un andén pre hispánico.

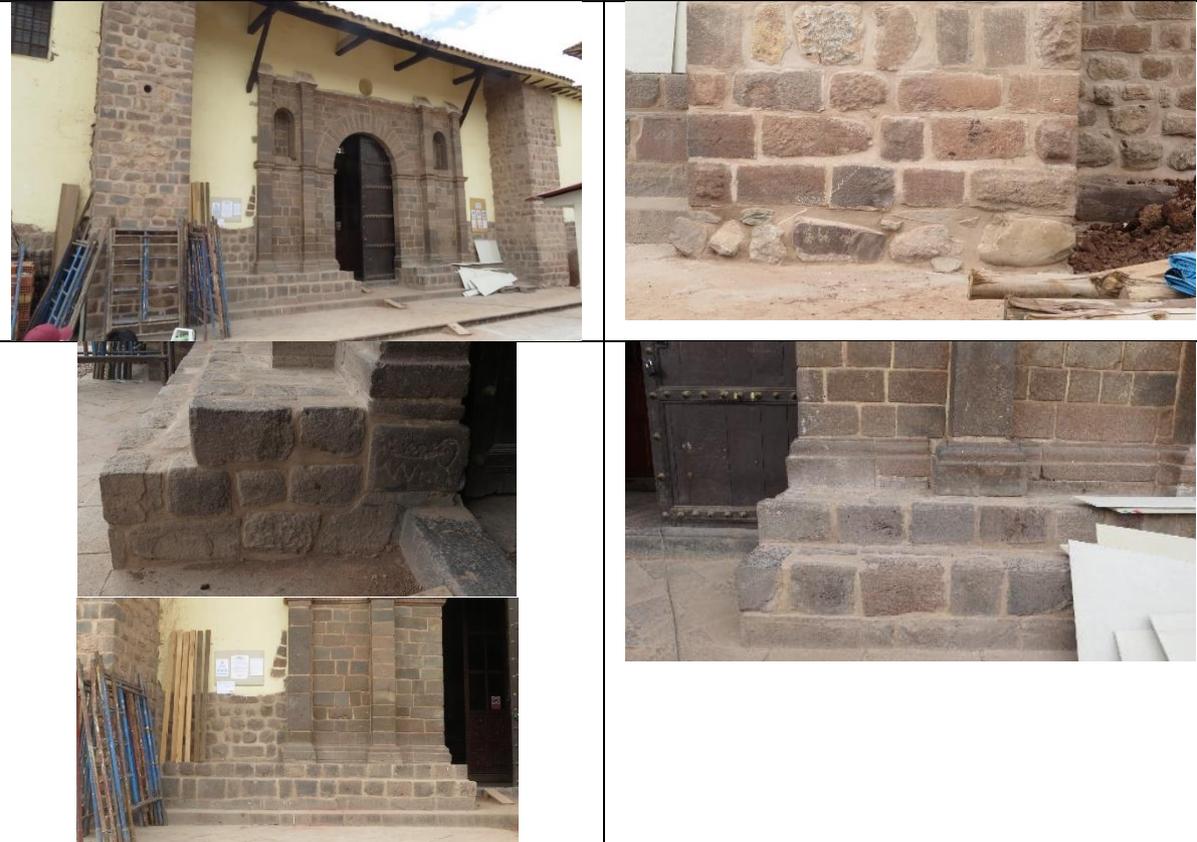
EVIDENCIA 03

Evidencia 03: se identificó en gran porcentaje elementos líticos reutilizados de factura pre hispánica, ubicados en la fachada del templo de Santiago. Entre los tipos de litos se puede observar andesita, caliza y diorita. En cuanto a la procedencia original de estos elementos líticos corresponden a un andén, ya que este templo fue construido encima de dicha estructura.

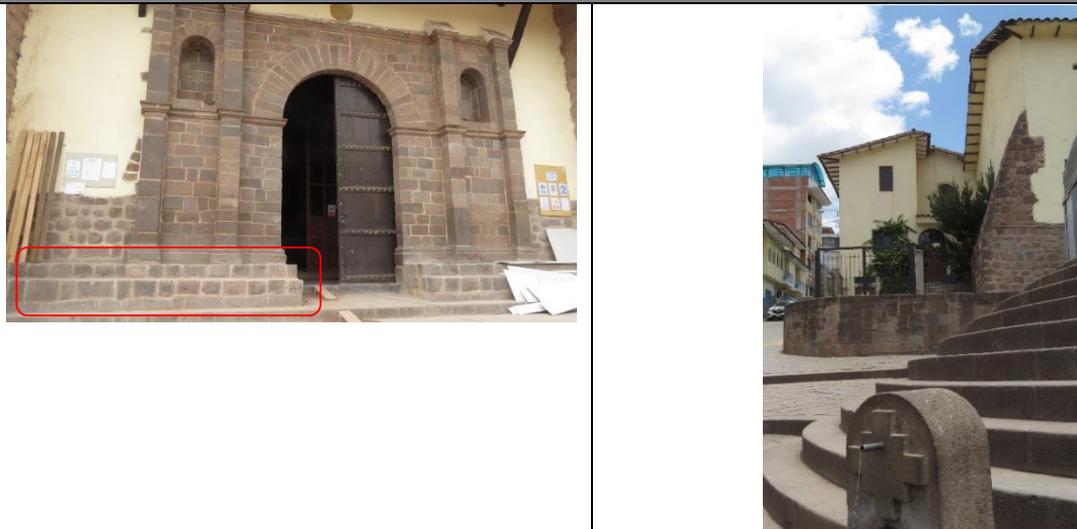
EVIDENCIA 03

Evidencia 03: se identificó elementos líticos reutilizados de factura pre hispánica, ubicados en las gradas, contrafuertes y sobrecimiento de la cara frontal del templo de Santiago.

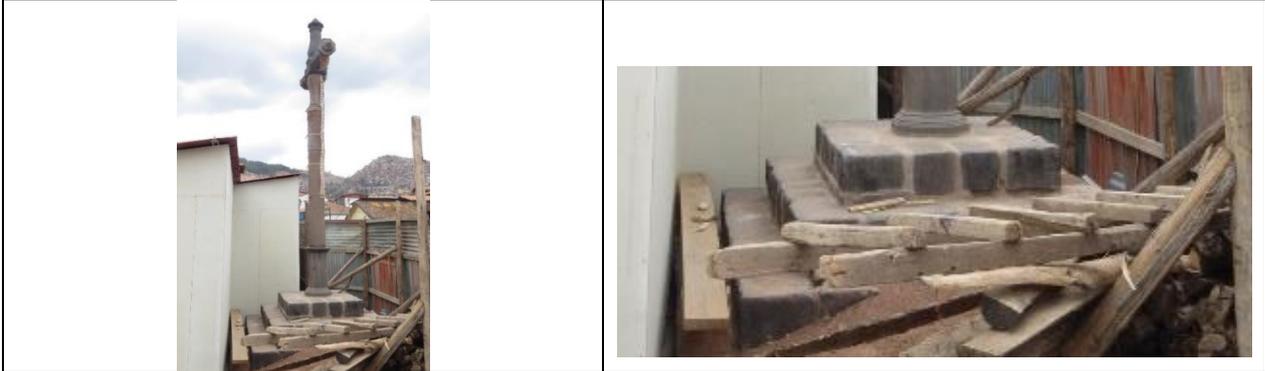
EVIDENCIA 03

Evidencia 03: Corresponden a elementos líticos reutilizados, ubicados en la cruz, el cual está compuesto por 4 plataformas unidos con mortero de concreto.

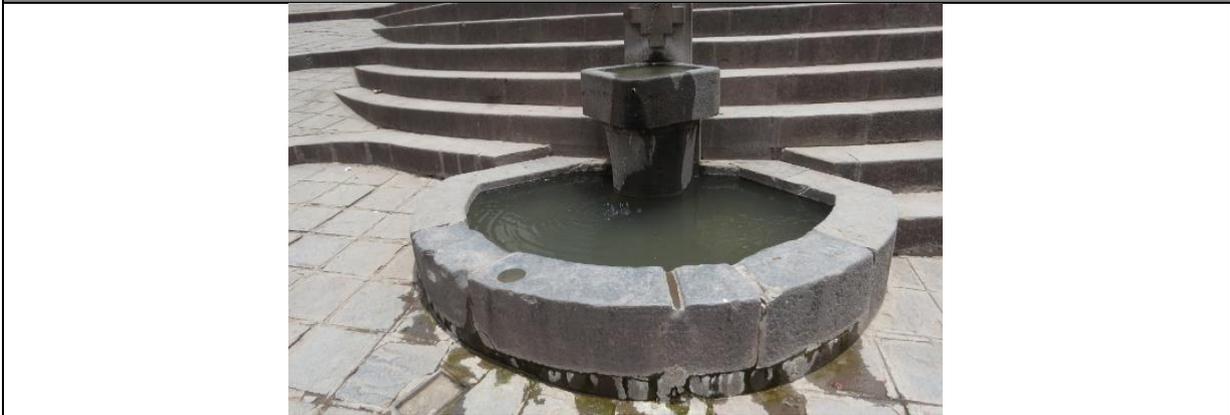
EVIDENCIA 04

Evidencia 04: se identificó elementos líticos reutilizados de factura pre hispánica, ubicados a la mano izquierda del templo de Santiago. la misma que vendría a ser una de las dos fuentes que existió antes del terremoto ocurrido en el año 1950, aún se mantiene y actualmente es usada por la población.

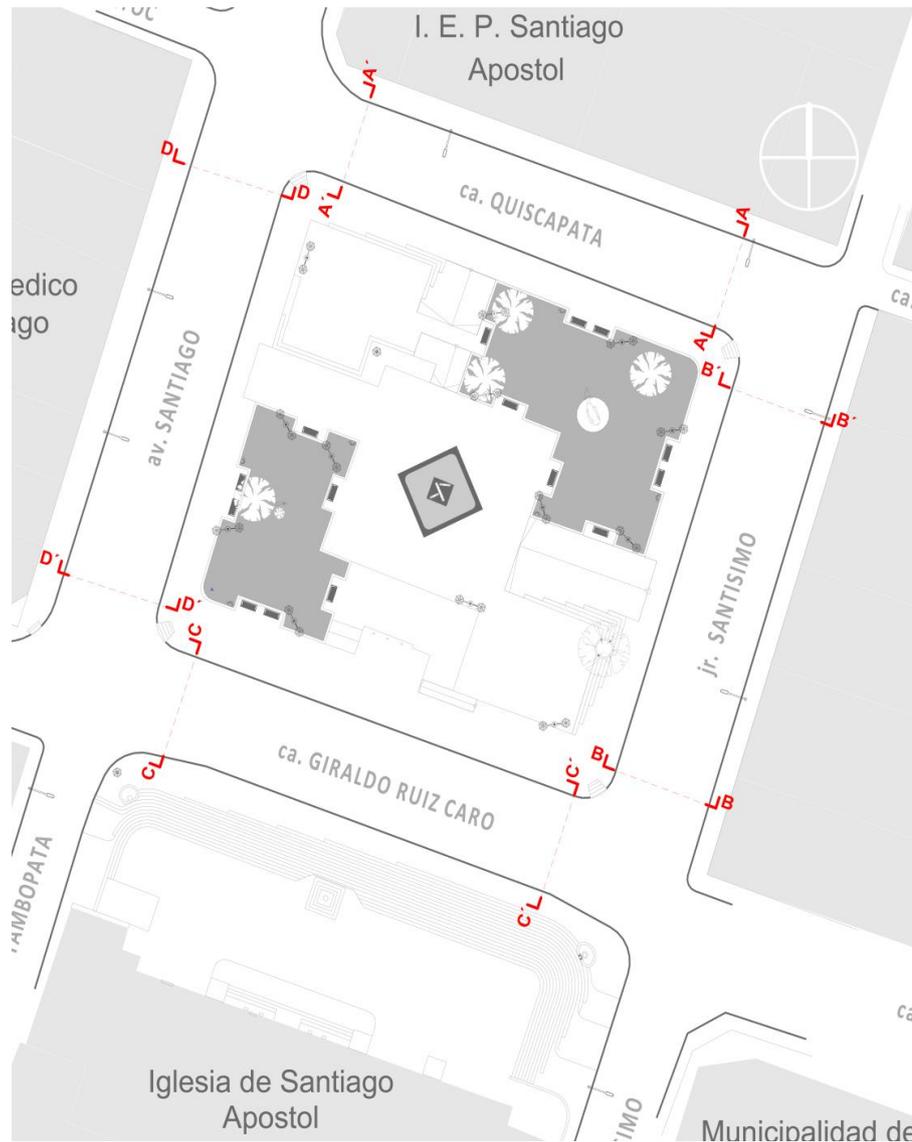
- Corte A' – A' : 7.21 m.
- Corte A – A : 8.13 m.
- Corte B' – B' : 9.06 m.
- Corte B – B : 9.16 m.
- Corte C' – C' : 8.74 m.
- Corte C – C : 8.63 m.
- Corte D' – D' : 9.26 m.
- Corte D – D : 8.79 m.

Imagen N°18. Sección de vías que se encuentran en el ambiente urbano de Plaza Santiago.
Fuente. Elaboración propia del equipo técnico catalogación 2020.

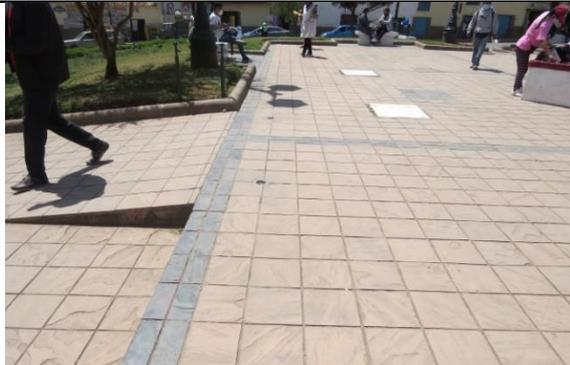
Sector 5: pavimento en laja de piedra cuadrada.

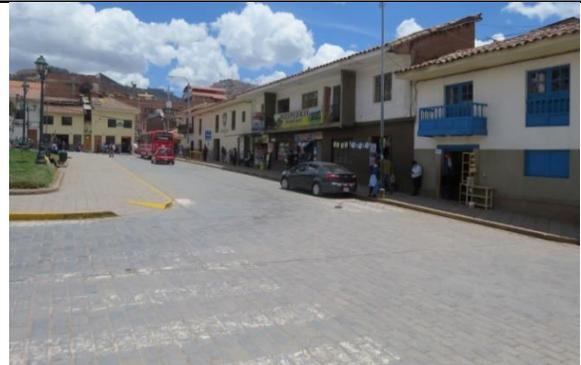
Sector 7: pavimento de adoquines de concreto.

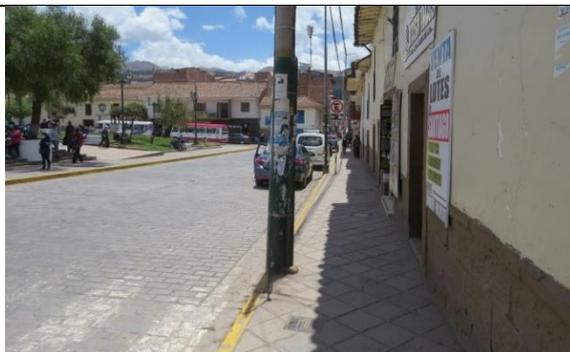
Sector 6: pavimento en laja de piedra cuadrada de mayor dimensión.

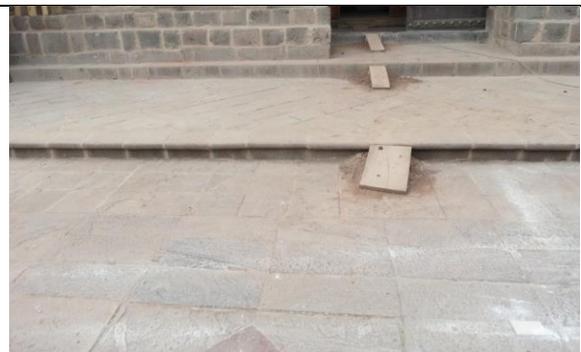
Sector 8: pavimento en laja de piedra rectangular.

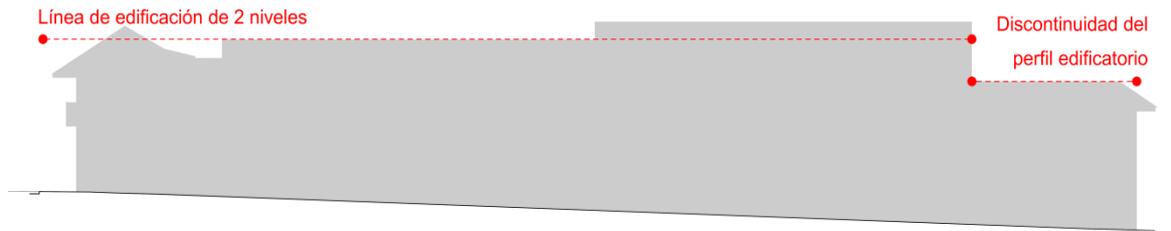
- **SECTOR 1: Calle Quiscapata**

Presenta en su mayor parte un perfil constante correspondiente a dos niveles edificatorios; en el punto más bajo el perfil pierde continuidad pues el inmueble de la esquina de las calles Quiscapata y Santísimo presenta una altura menor a pesar de ser de dos niveles.

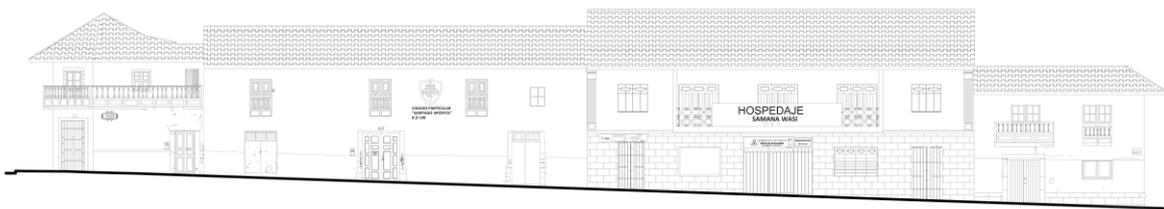
Las fachadas de este sector presentan una composición en base a vanos (puertas y ventanas), que básicamente están distribuidas simétricamente y no muestran mayores detalles que el tablero de madera natural y las rejas de hierro forjado usadas sobre ventanas. Las cubiertas son de teja y se mantienen uniformes.

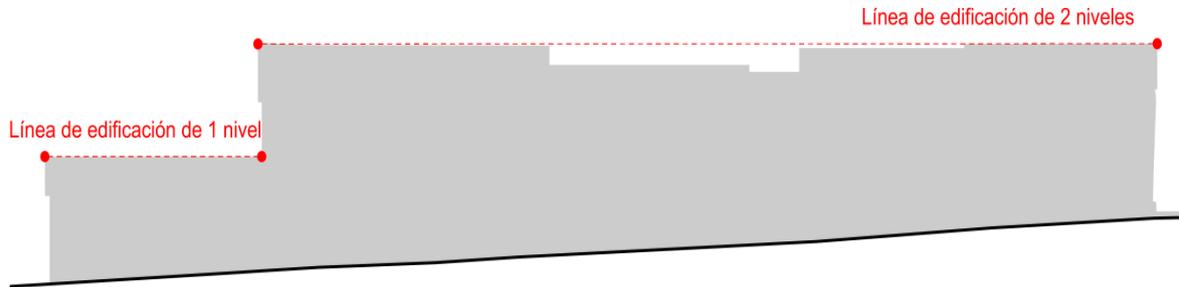
- **SECTOR 2: Jirón Santísimo**

Presenta un perfil constante en casi toda su extensión correspondiendo a dos niveles edificatorios; en el punto más bajo el perfil pierde continuidad pues el inmueble de la esquina de las calles Santísimo y Quiscapata presenta una altura menor por ser de un nivel.

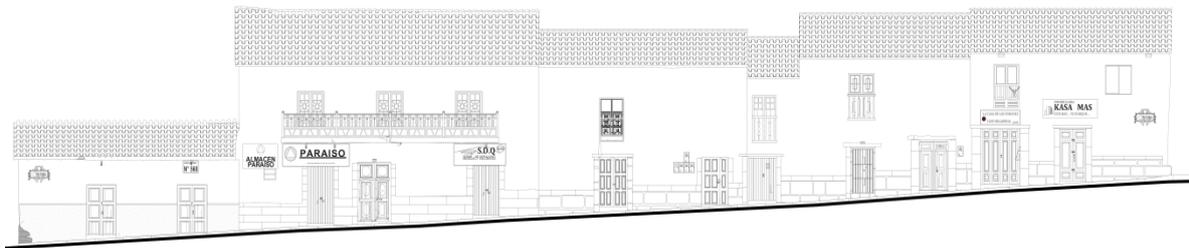
Las fachadas de este sector presentan una composición en base a vanos (puertas y ventanas), que básicamente están distribuidas simétricamente y no muestran mayores detalles que el tablero de madera natural y las rejas de hierro forjado usadas sobre ventanas. Las cubiertas son de teja y se mantienen uniformes.

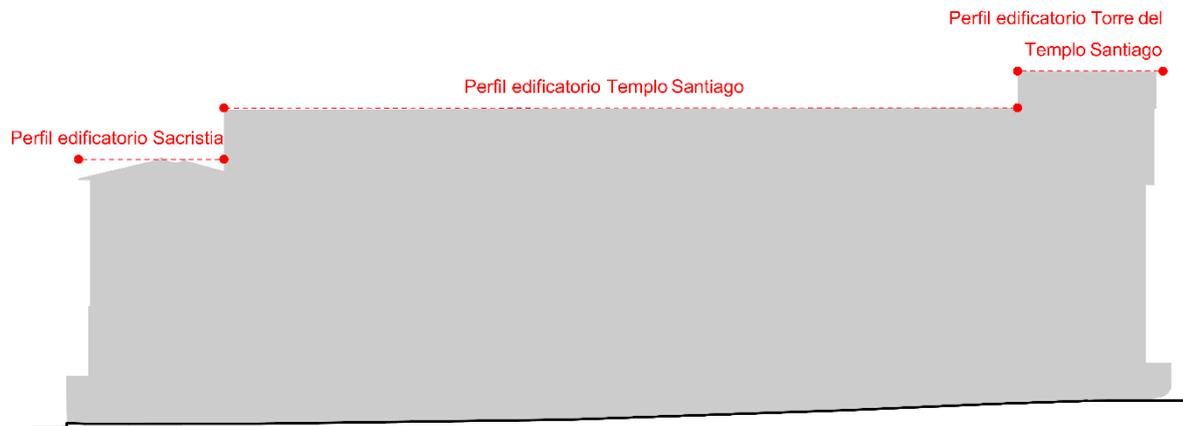
- **SECTOR 3: Calle Giraldo Ruiz Caro**

El perfil de este sector esta diferenciado por tres alturas, determinadas por el volumen del perfil del templo (cuerpo y torre) y la altura más baja corresponde a la sacristía que se encuentra adyacente al templo.

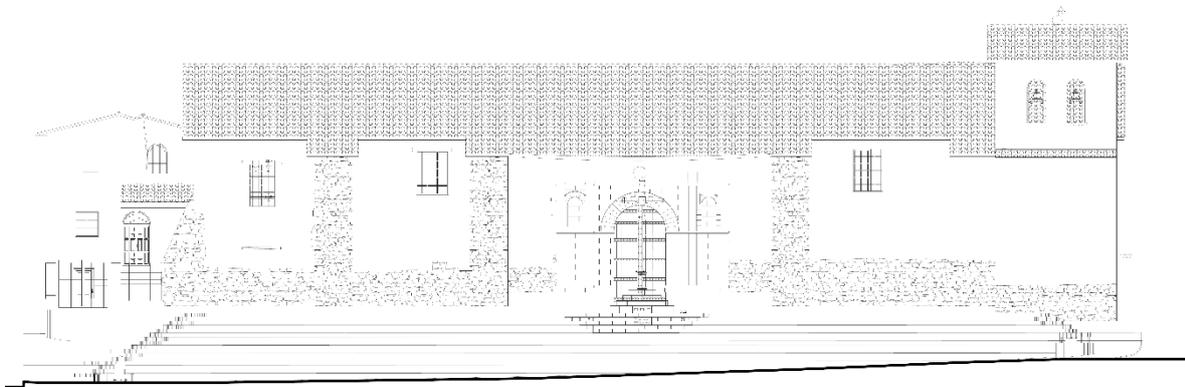
El ritmo de esta fachada lo determina la disposición de contrafuertes en la fachada principal del templo, entre los cuales se disponen ventanas la simetría la marca la portada de piedra al centro de la edificación, la textura de piedra de la portada de ingreso del templo contrasta con el revestimiento en yeso del resto de la fachada. Resalta la altura de la torre que rompe la simetría de la edificación.

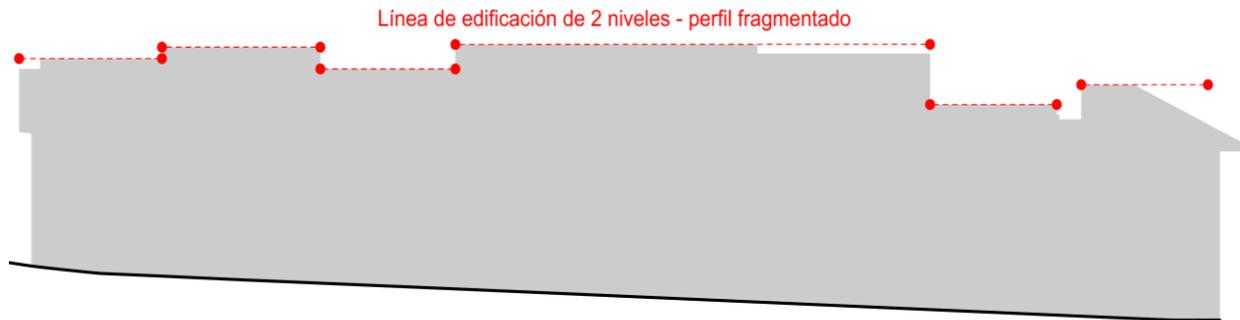
- **SECTOR 4: Avenida Santiago**

El perfil de este sector es variable por la diferencia de alturas de los inmuebles; aunque no son significativos estos cambios de nivel, pues todas las edificaciones en este sector son de dos niveles, generando una discontinuidad de la línea de perfil.

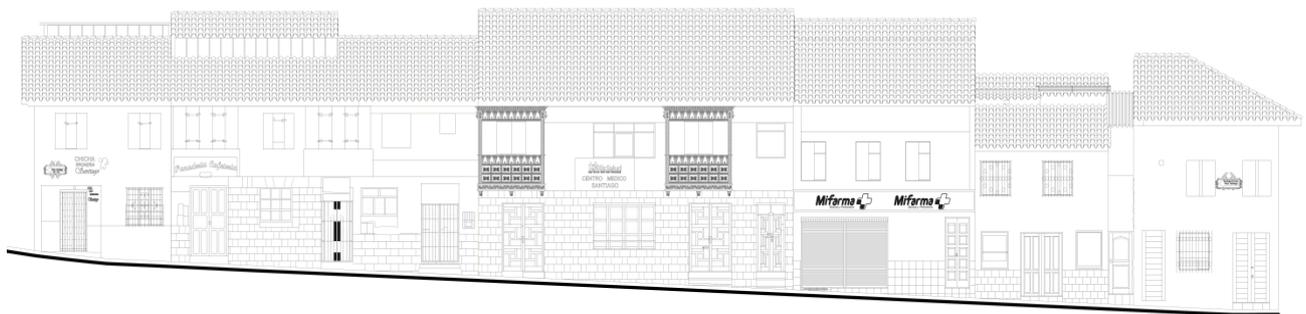
Las fachadas de este sector presentan una composición en base a vanos (puertas y ventanas), que básicamente están distribuidas simétricamente y no muestran mayores detalles que el tablero de madera natural y las rejas de hierro forjado usadas sobre ventanas. Las cubiertas son de teja y se mantienen uniformes.

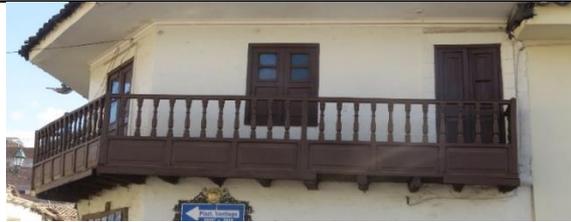
1 balcón corrido de madera con balaustres torneados.

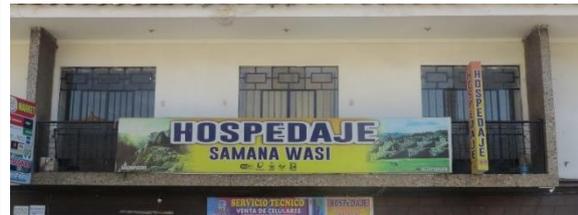
2 balcón corrido de concreto barandas con carpintería metálica

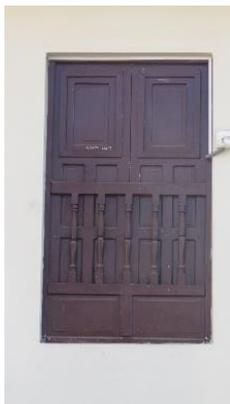
3 balcón de antepecho de madera y balaustres torneados

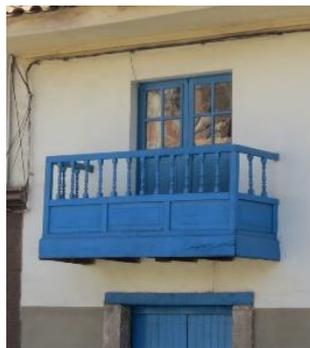
4 balcón de caja con balaustres torneados.

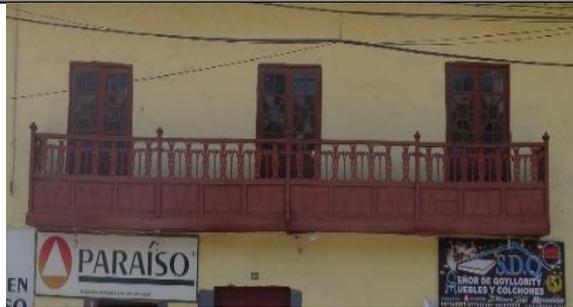
1 balcón corrido de madera y tableros con decoración en bajo relieve, balaustres con motivos antropomórficos.

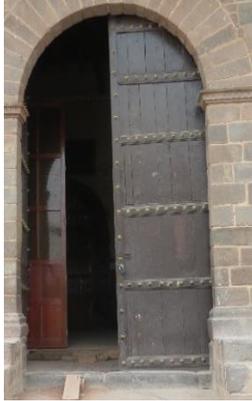
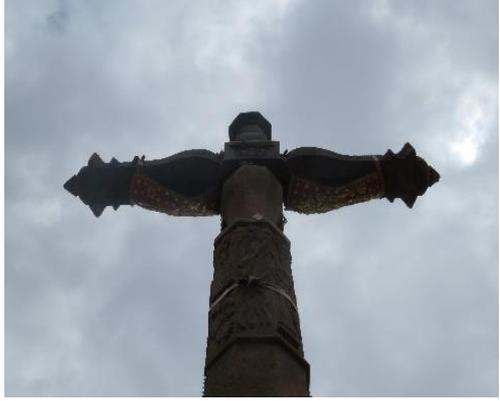
<p><i>5 Portón de madera con tableros machihembrados sobre los peinzos y traviesas se hallan bulas metálicas.</i></p>	<p><i>6 Cruz tallada en piedra con decoración en alto y bajo relieve.</i></p>

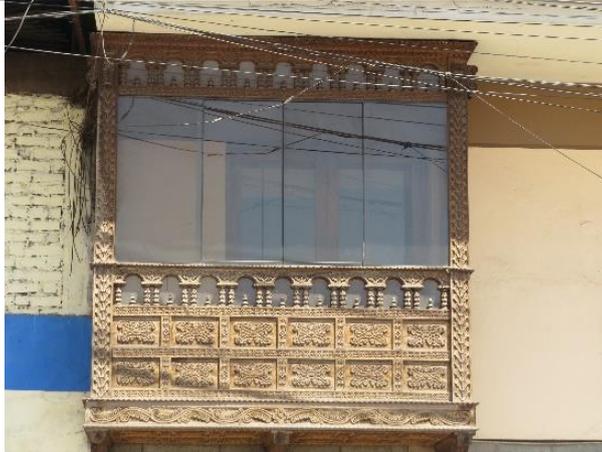
1 Balcón de cajón contemporáneo de estilo barroco, tallado en madera.

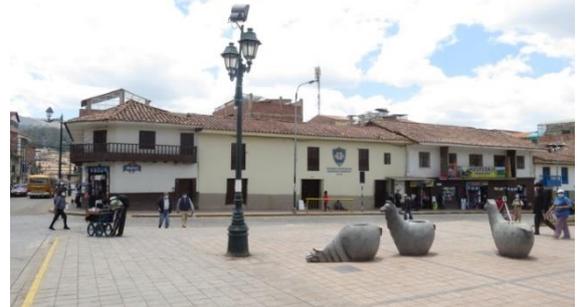
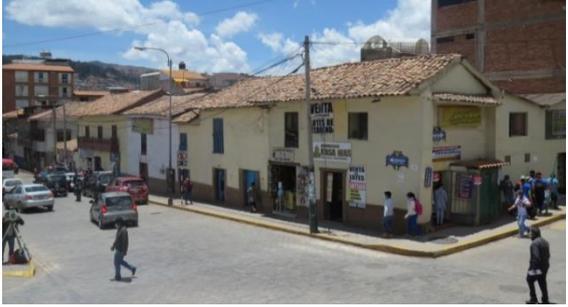
<p>Sector 1: zócalos en laja de piedra, paredes con acabado en tarrajeo y pintura</p>	<p>Sector 2: zócalos en laja de piedra, paredes con enlucido de yeso, acabado en tarrajeo y pintura</p>

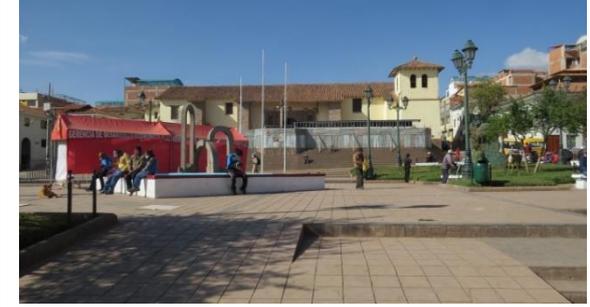
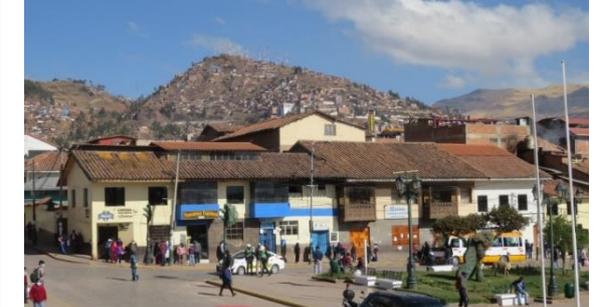
<p>Sector 3: <i>Templo de Santiago Apóstol en adobe y piedra</i></p>	<p>Sector 4: <i>mayoría de inmuebles en concreto</i></p>

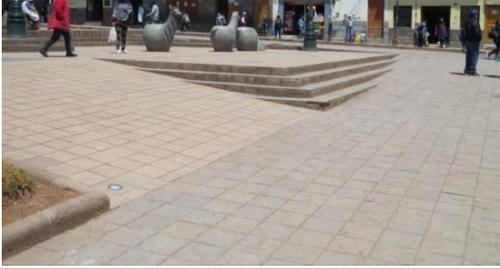
<p><i>Luminaria empotrada en piso</i></p>	<p><i>Luminaria empotrada en piso</i></p>

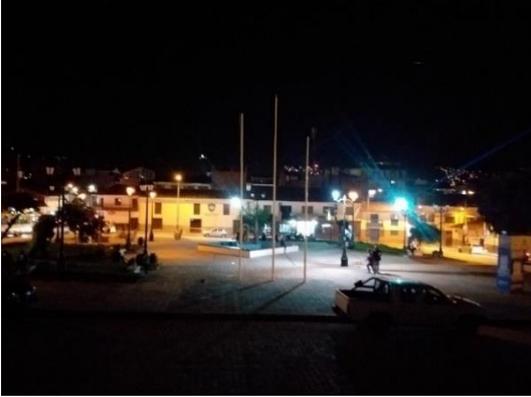
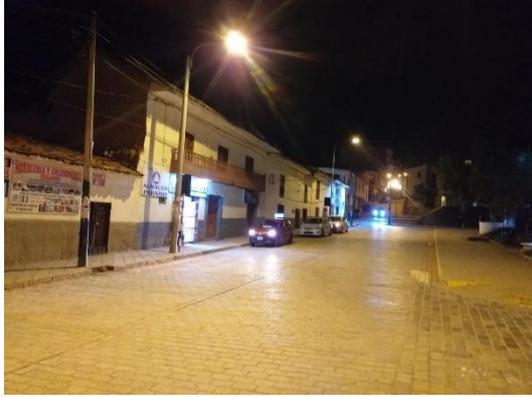
<p><i>Presencia de luz blanca en el área central de la Plaza Santiago</i></p>	<p><i>Alumbrado público con luz ámbar en la calle Santísimo.</i></p>

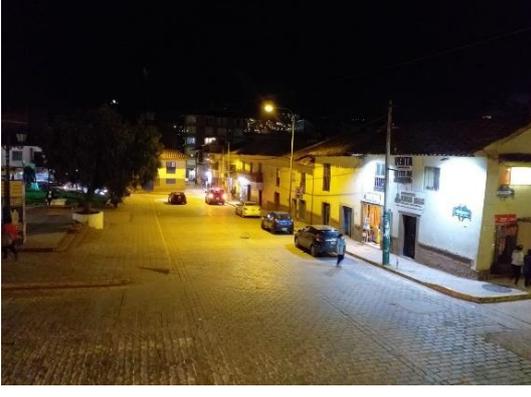
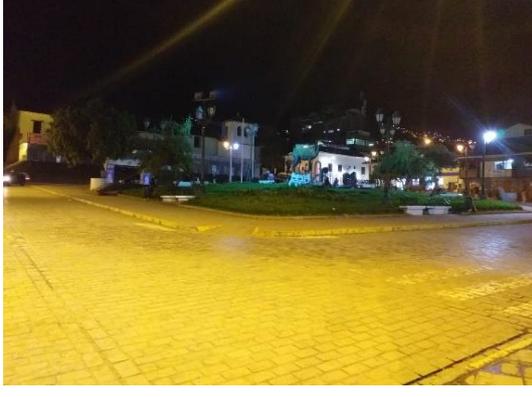
<p><i>Contraste entre la luz ámbar y luces blancas</i></p>	<p><i>Alumbrado público con luz ámbar en las vías perimetrales.</i></p>

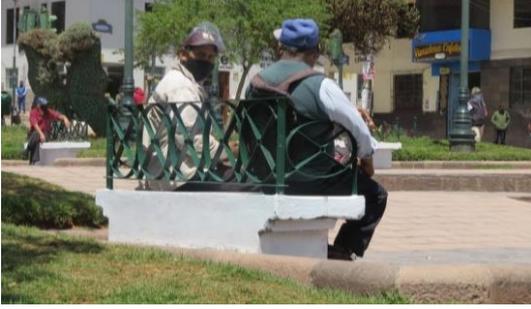
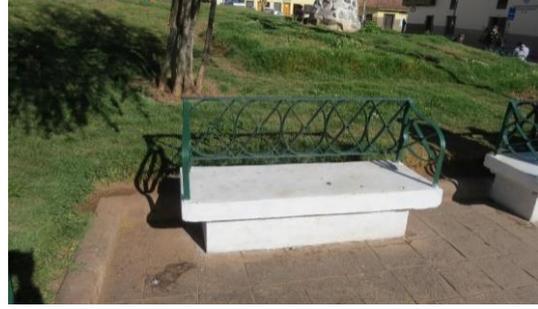
MOBILIARIO URBANO

El ambiente urbano presenta como mobiliario de descanso en un solo tipo, los cuales son bancas fijas con asiento de material concreto con acabado de pintura blanca, respaldo y descansa brazos de acero; se identificaron 15 unidades ubicadas en la plataforma de la plaza Santiago alrededor de las áreas verdes confinadas.

Bancas de concreto con espaldar de metal

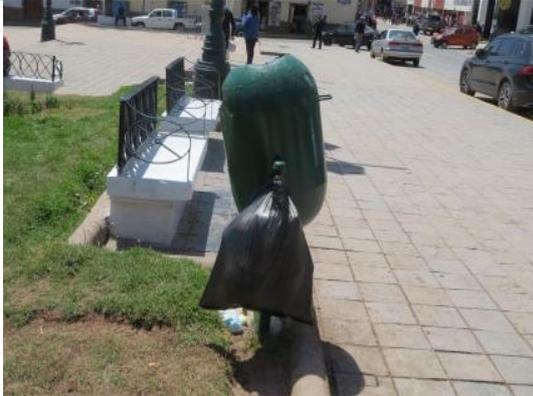
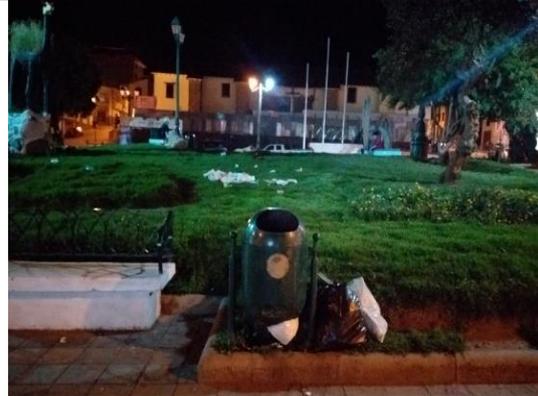
MOBILIARIO URBANO

El ambiente urbano presenta 06 unidades de basureros fijas, son de material acero con pintura anticorrosiva color verde, estado de conservación regular en 03 unidades y 03 unidades deterioradas, estas se encuentran ubicadas en la plataforma de la plaza Santiago alrededor de las áreas verdes confinadas.

Depósitos de metal para la basura

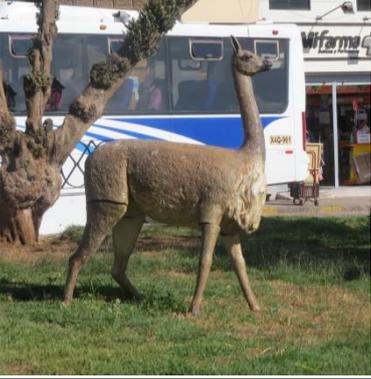
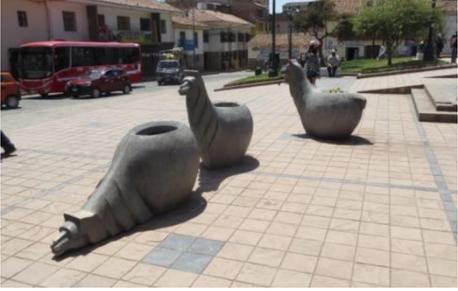
DE ORNAMENTACIÓN	
<p><i>Fuente de agua y escultura central</i></p>	<p><i>Fuente de agua</i></p>

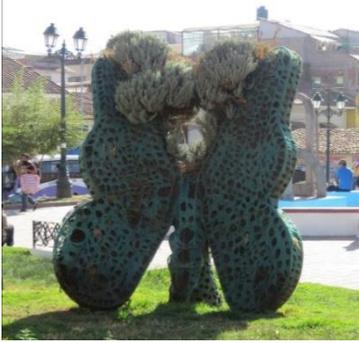
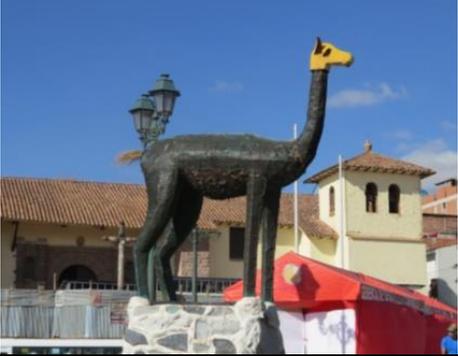
<p><i>Escultura decorativa</i></p>	<p><i>Maceteros decorativos</i></p>

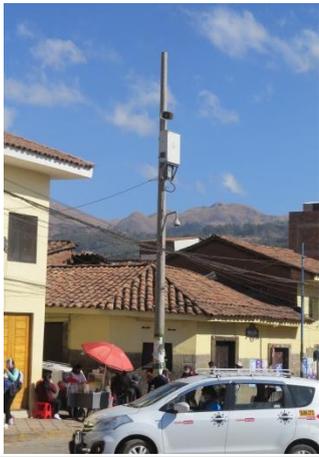
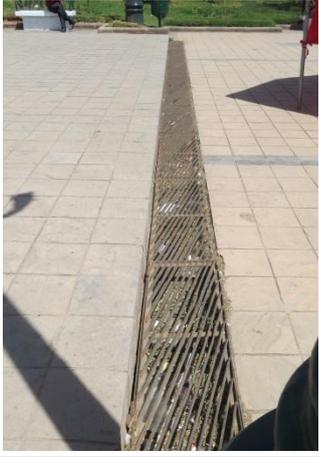
<p><i>Postes de media tensión</i></p>	<p><i>Sumideros</i></p>

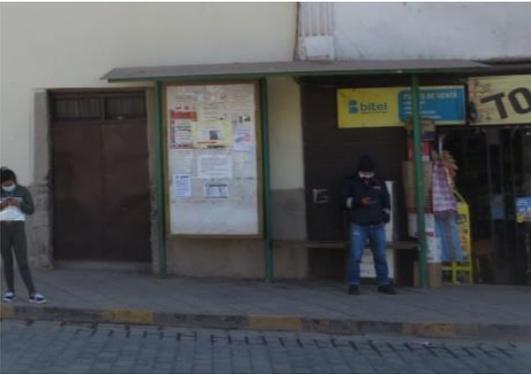
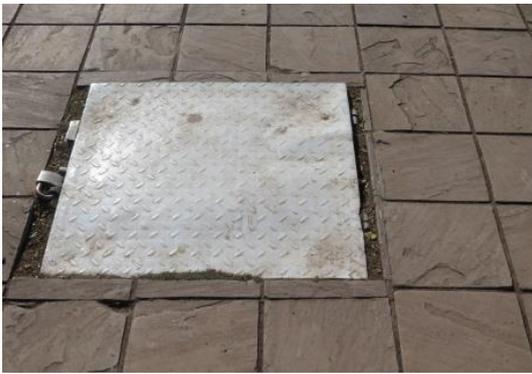
<p><i>Paradero</i></p>	<p><i>Tapas de registro de agua</i></p>

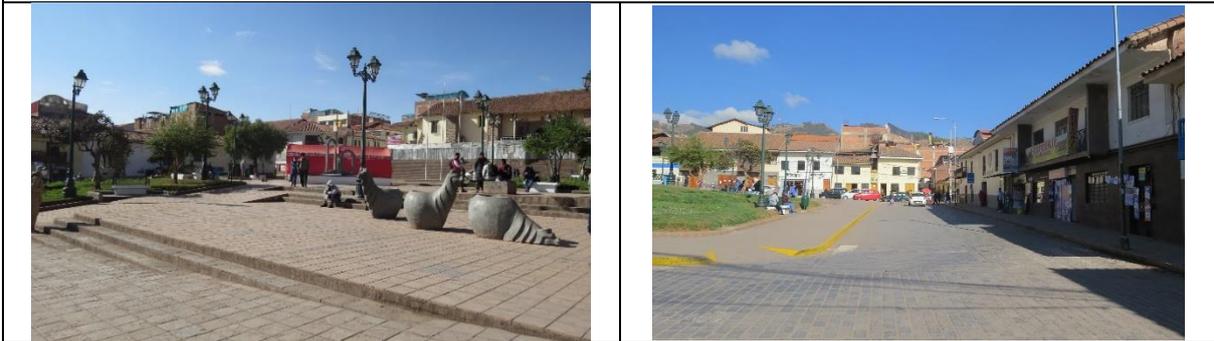
Plataforma de adoquines cuadrados, veredas de concreto y calzada adoquinada

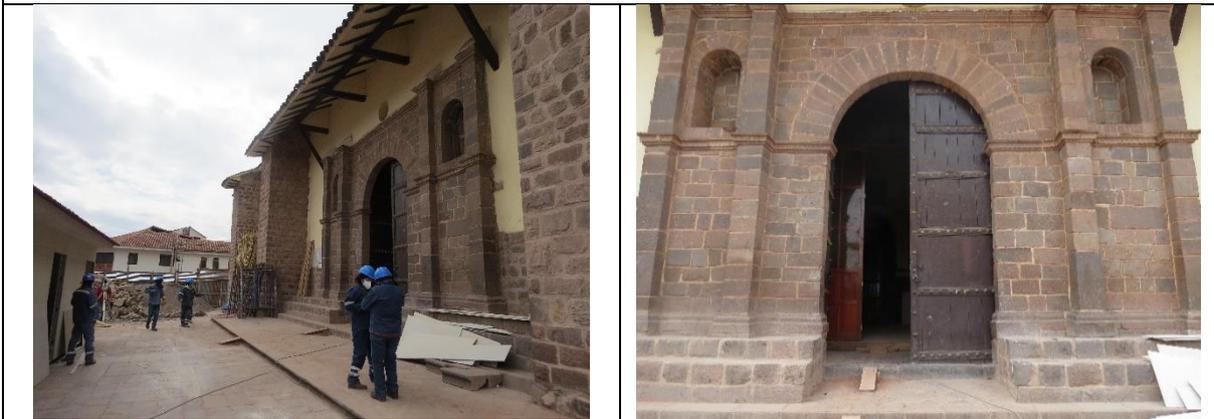
Imafronte con contrafuertes de piedra, aleros con canes y portada renacentista

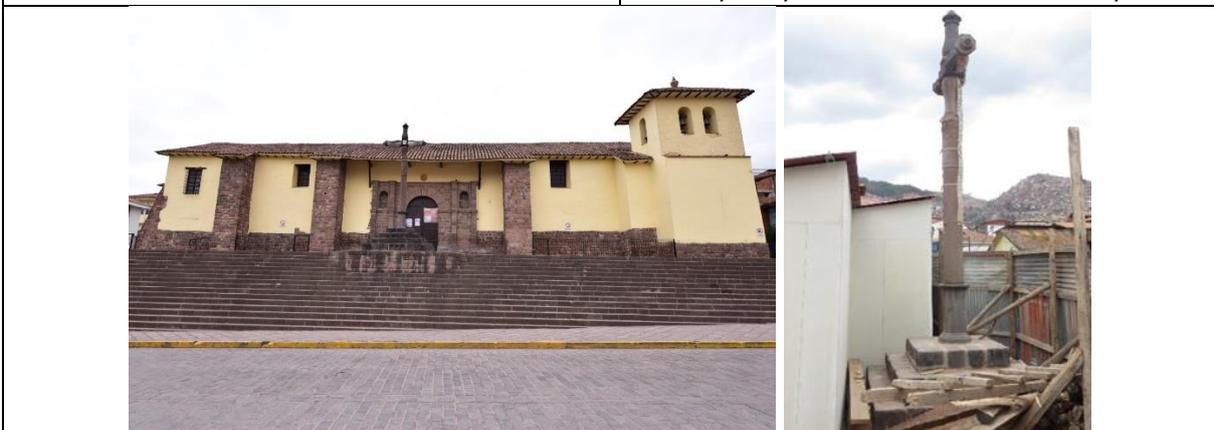
Atrio y cruz del templo de Santiago

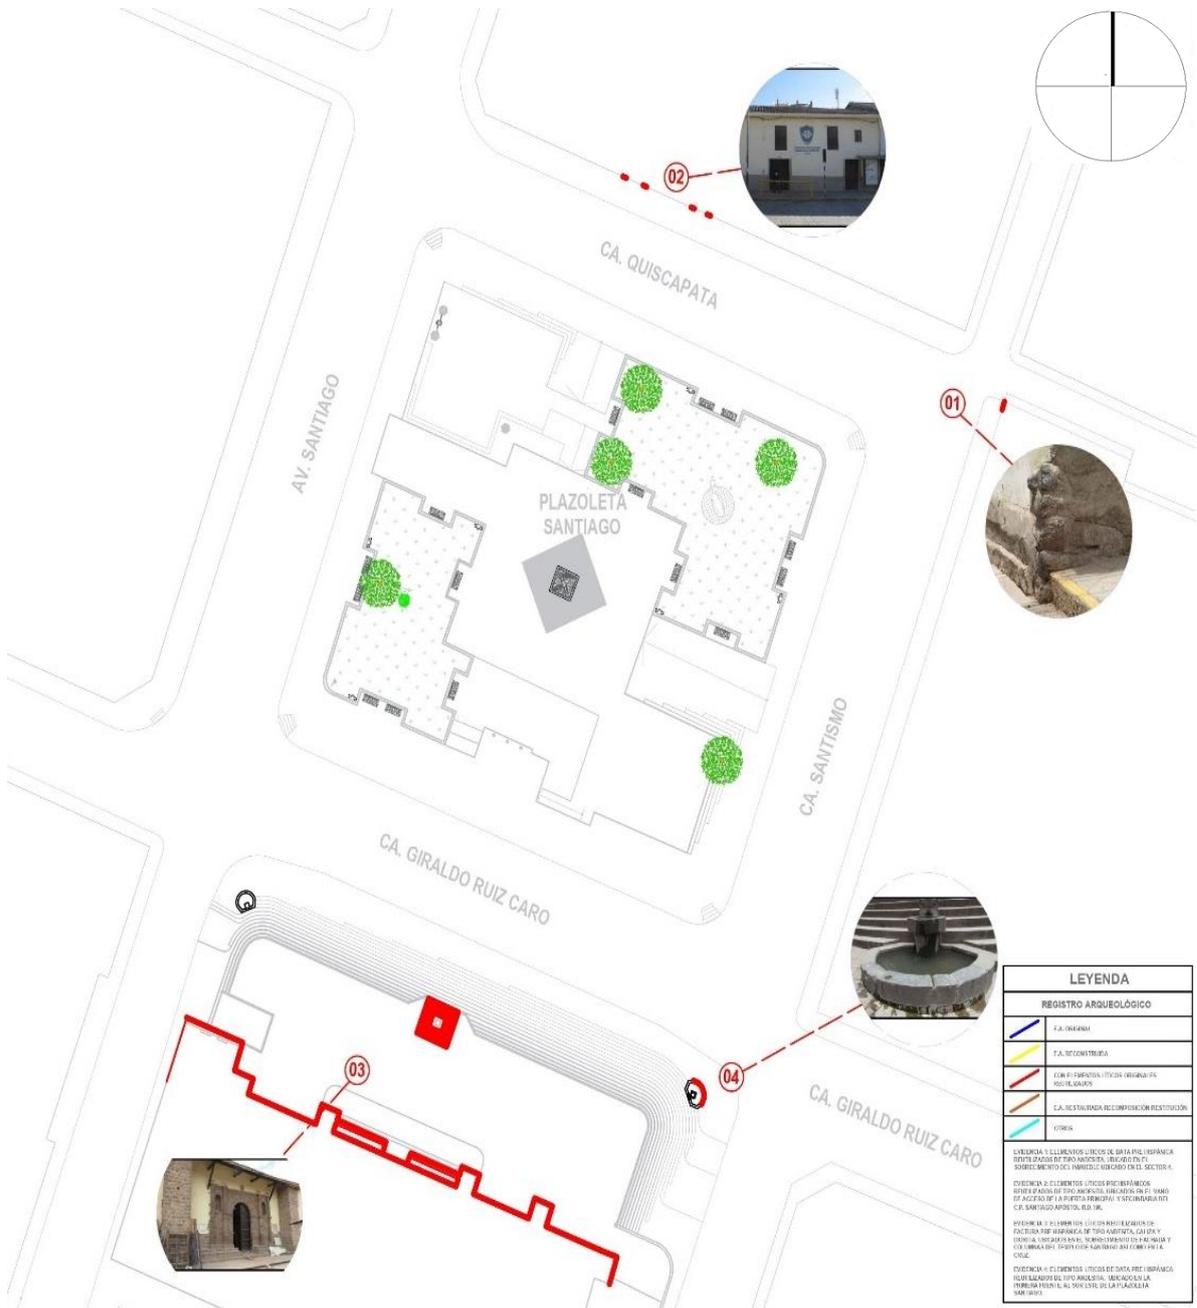
Imagen N°27. Ubicación de las evidencias arqueológicas.
 Fuente. Elaboración propia del equipo técnico catalogación 2020.

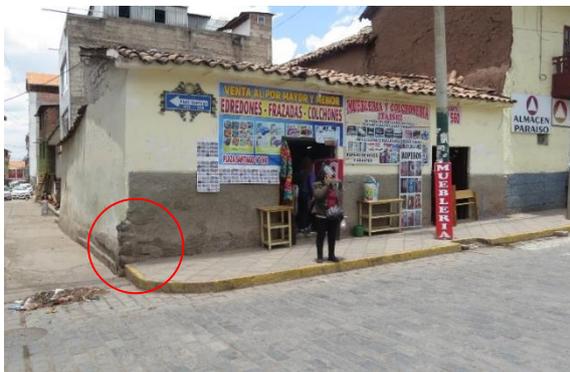
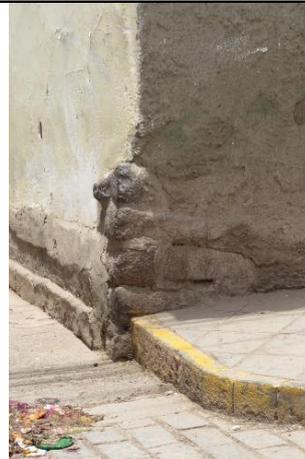
EVIDENCIA 01

Evidencia 01: se identificó elementos líticos reutilizados de tipo andesita, cuya filiación cultural es de época prehispánica. Ubicados en el sobrecimiento del inmueble que queda en la calle Santísimo.

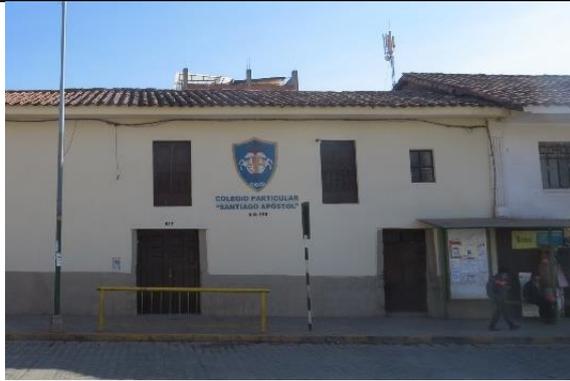
Evidencia 02: ubicado en los vanos de acceso de la tercera puerta del colegio particular Santiago apóstol R.D. 196. Corresponden a elementos líticos reutilizados de factura pre hispánica de tipo andesita los cuales se encuentran en mal estado de conservación.

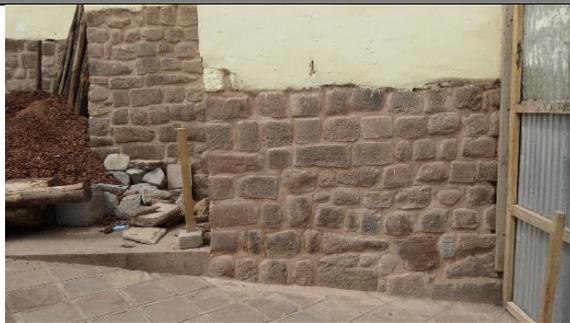
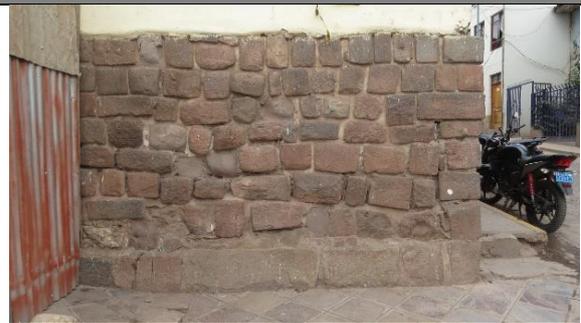
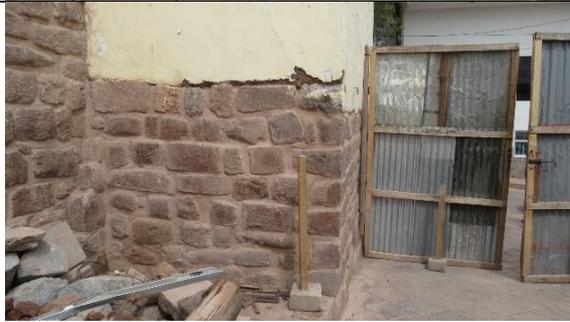
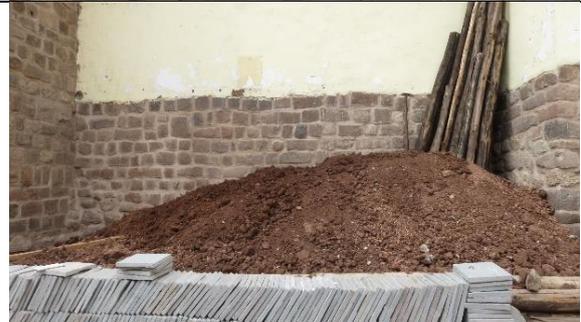
EVIDENCIA 03

Evidencia 03: se identificó elementos líticos reutilizados de factura pre hispánica, ubicados en el sobrecimiento del templo de Santiago. Entre los tipos de litos se puede observar en mayor porcentaje andesita (roca ígnea volcánica), caliza y diorita. Por la información obtenida se puede inferir que estos elementos líticos originalmente fueron parte de un andén pre hispánico.
