AMBIENTE URBANO:

Plazoleta Santiago

- Ambiente Urbano Monumental Plazoleta Santiago

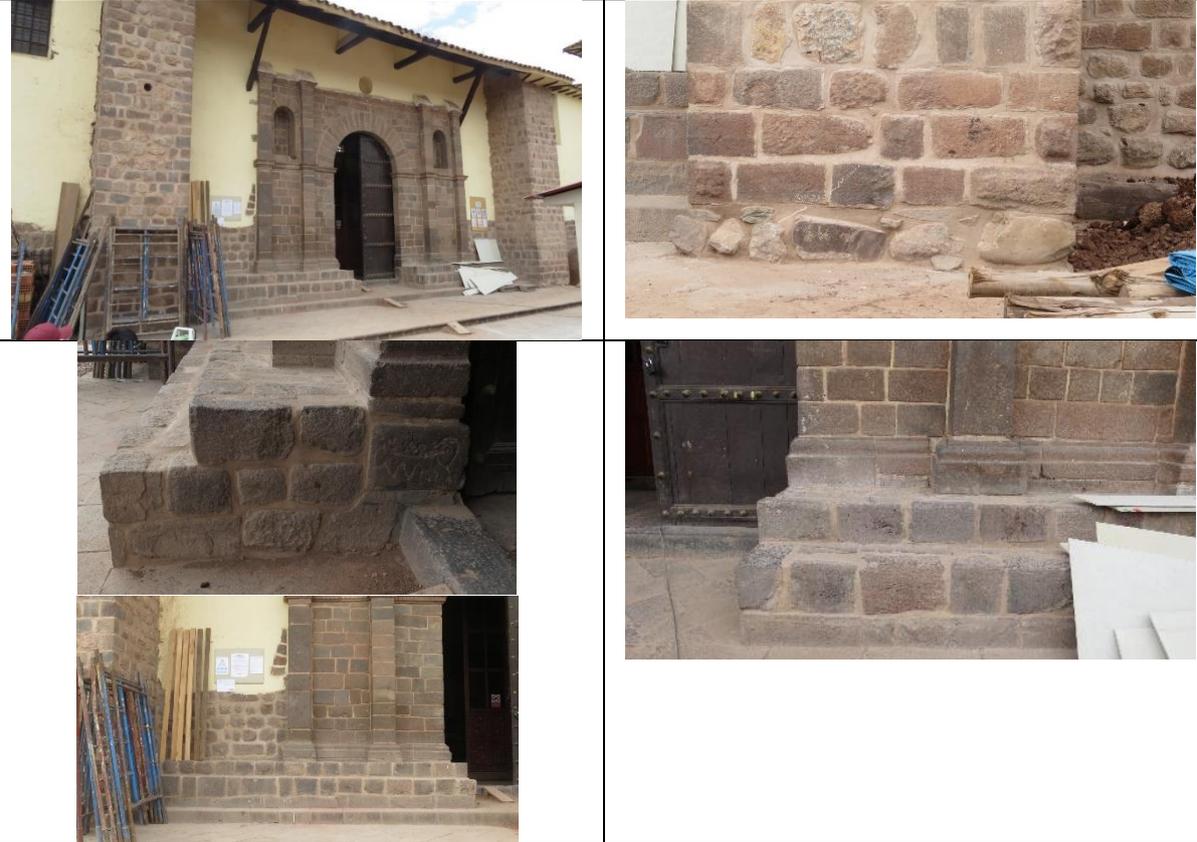
Evidencia 03: se identificó en gran porcentaje elementos líticos reutilizados de factura pre hispánica, ubicados en la fachada del templo de Santiago. Entre los tipos de litos se puede observar andesita, caliza y diorita. En cuanto a la procedencia original de estos elementos líticos corresponden a un andén, ya que este templo fue construido encima de dicha estructura.

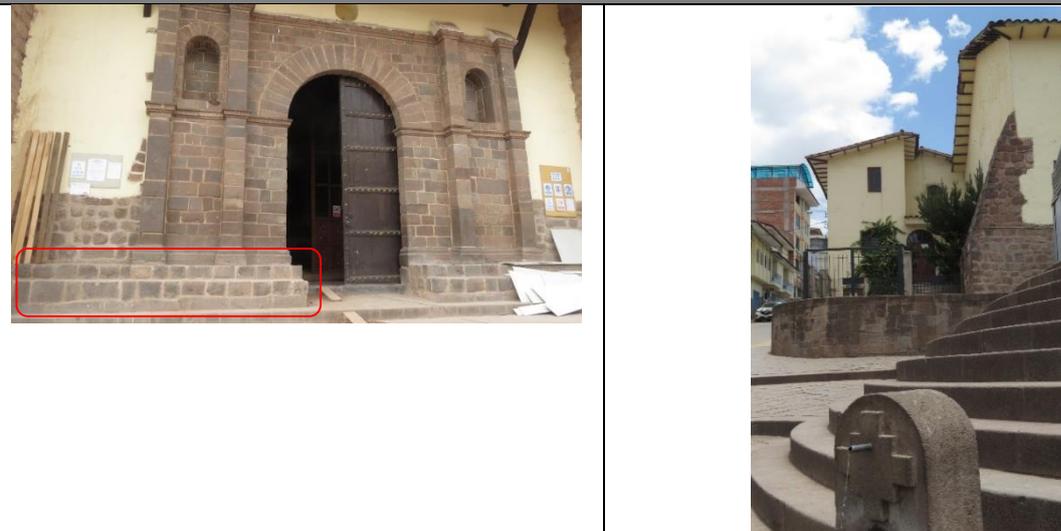
Evidencia 03: se identificó elementos líticos reutilizados de factura pre hispánica, ubicados en las gradas, contrafuertes y sobrecimiento de la cara frontal del templo de Santiago.

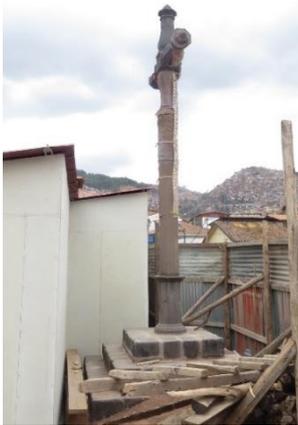
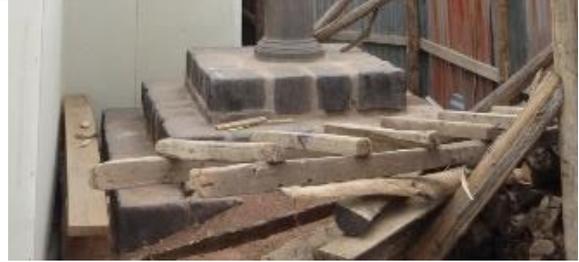
EVIDENCIA 03

Evidencia 03: Corresponden a elementos líticos reutilizados, ubicados en la cruz, el cual está compuesto por 4 plataformas unidos con mortero de concreto.

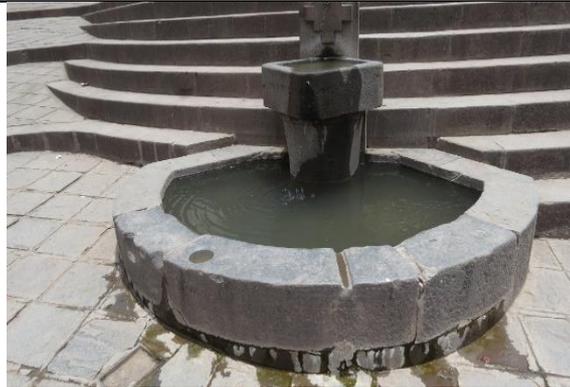
Evidencia 04: se identificó elementos líticos reutilizados de factura pre hispánica, ubicados a la mano izquierda del templo de Santiago. la misma que vendría a ser una de las dos fuentes que existió antes del terremoto ocurrido en el año 1950, aún se mantiene y actualmente es usada por la población.
