AMBIENTE URBANO:

Waka Teteqaqa

Imagen N°2. Plano de planta del ambiente urbano – paisaje arqueológico Waka Teteqaqa.

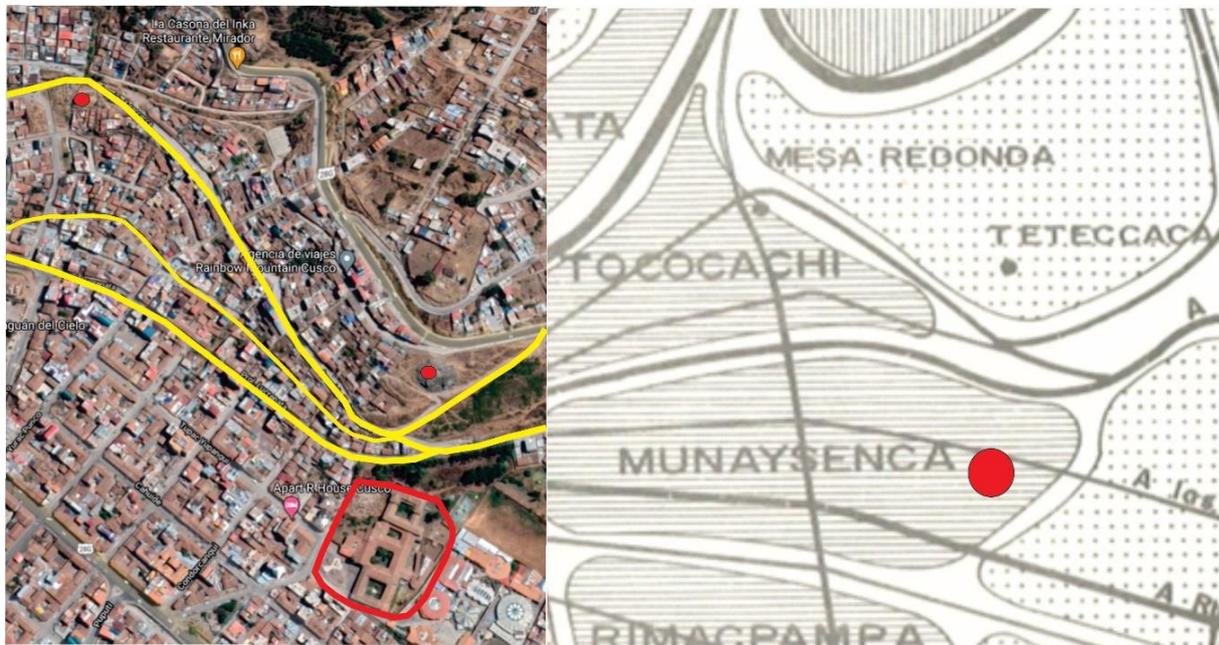
Imagen N°4. Se observa el contexto histórico en el que se encuentra la Waka.

PLANO ACTUAL DEL SECTOR DE TETEQAQA APRECIANDOSE LOS CAMINOS ANTIGUOS REUTILIZADOS EN DISTINTAS EPOCAS HASTA LA ACTUALIDAD

SECTOR DONDE SE UBICARA EL TEMPLO DE LA RECOLETA, COMO SE PUEDE APRECIAR ESTA DENTRO DEL BARRIO INCAICO DE MUNAYSENCA

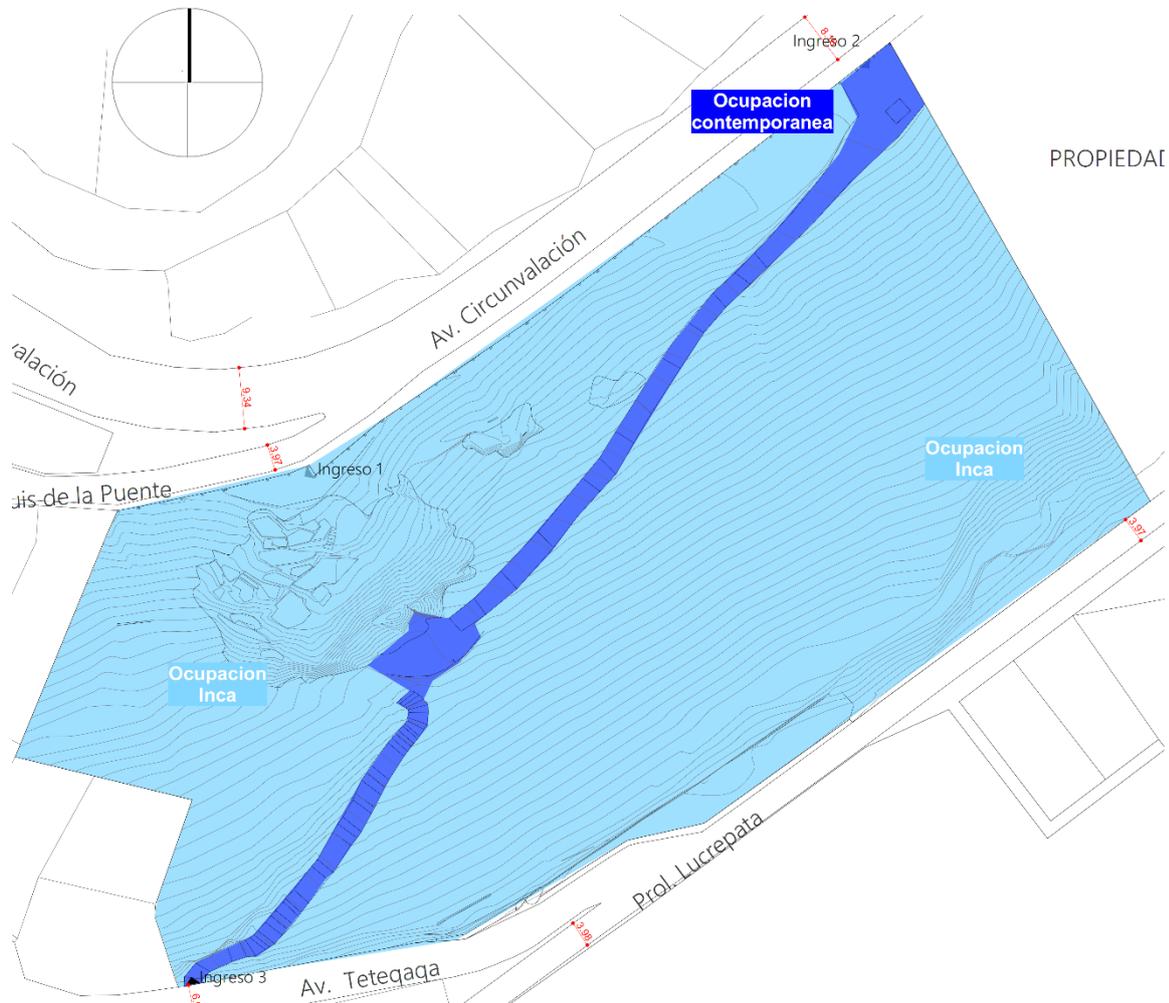
Imagen N°7. Ocupación cronológica del sitio.

Andenería

Waka y afloramientos rocosos

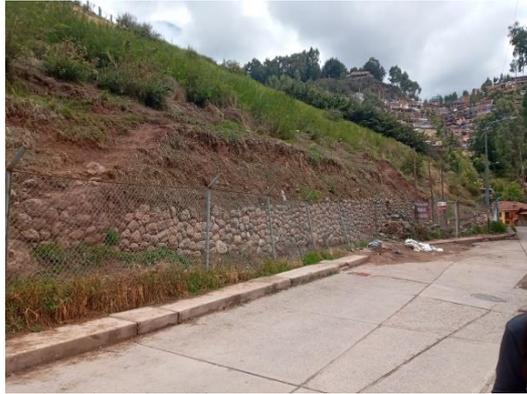
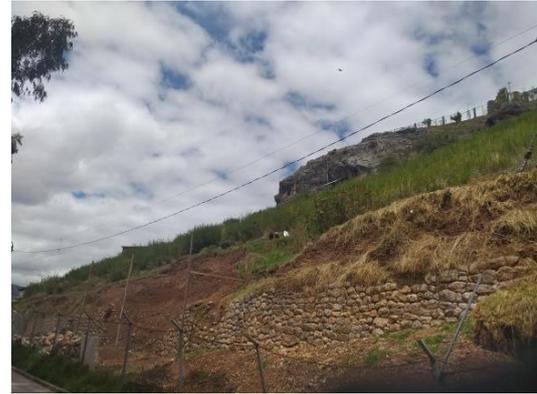
MURO DE CONTENCION 01

Vista del primer segmento de muro

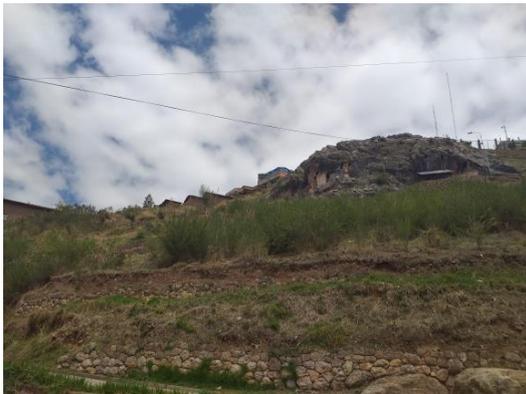
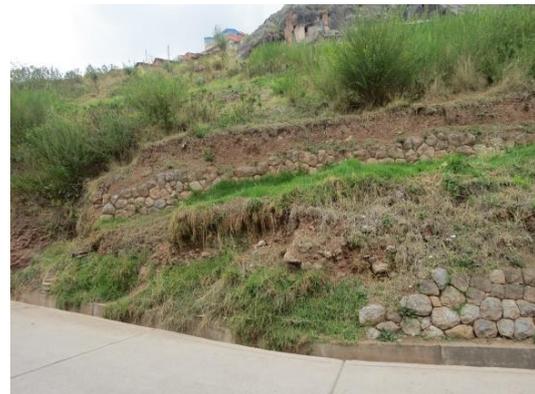
MURO DE CONTENCION 02

Muro de contención 02: Corresponde al segmento de muro de contención que se sobrepone hacia el lado norte, habiendo una plataforma entre ambos de 1.30m de ancho. El muro tiene 81.60m de largo y una altura entre 0.40m y 0.80m promedio, es de mampuesto fino y aparejo poligonal, con litos del tipo caliza unidos con mortero de barro.

Vista del segundo segmento de muro

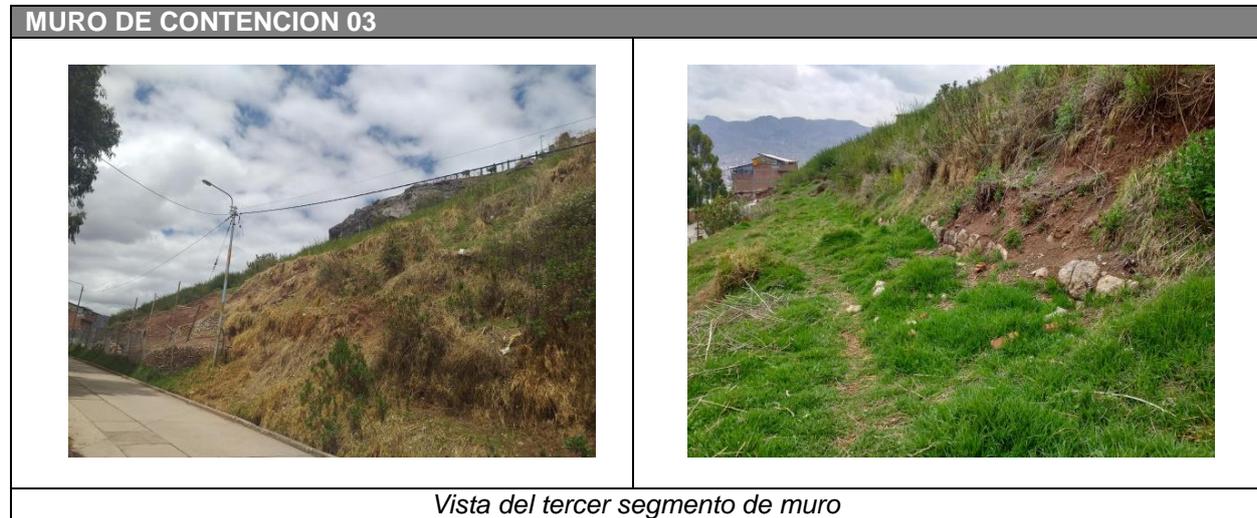
Muro de contención 03: Se trata de un segmento de muro de contención ubicada hacia el lado este del segundo, tiene 10m de largo por 0.60m de altura promedio; es de mampuesto fino aparejo poligonal, a base de litos del tipo caliza unidos con mortero de barro.

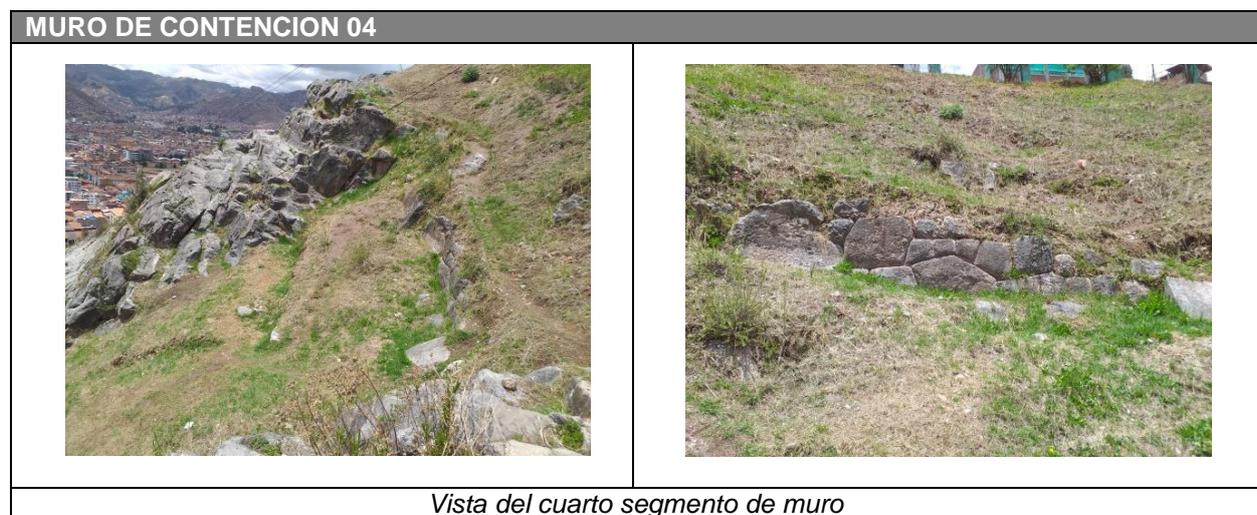
Muro de contención 04: Representa un segmento de muro de contención ubicado entre el afloramiento principal y el afloramiento de menor dimensión; tiene 4.60m de largo y una altura promedio de 0.80m; es de mampuesto fino y de aparejo poligonal, a base de material lítico del tipo caliza. A diferencia de las anteriores, esta presenta bloques líticos de mayor dimensión.

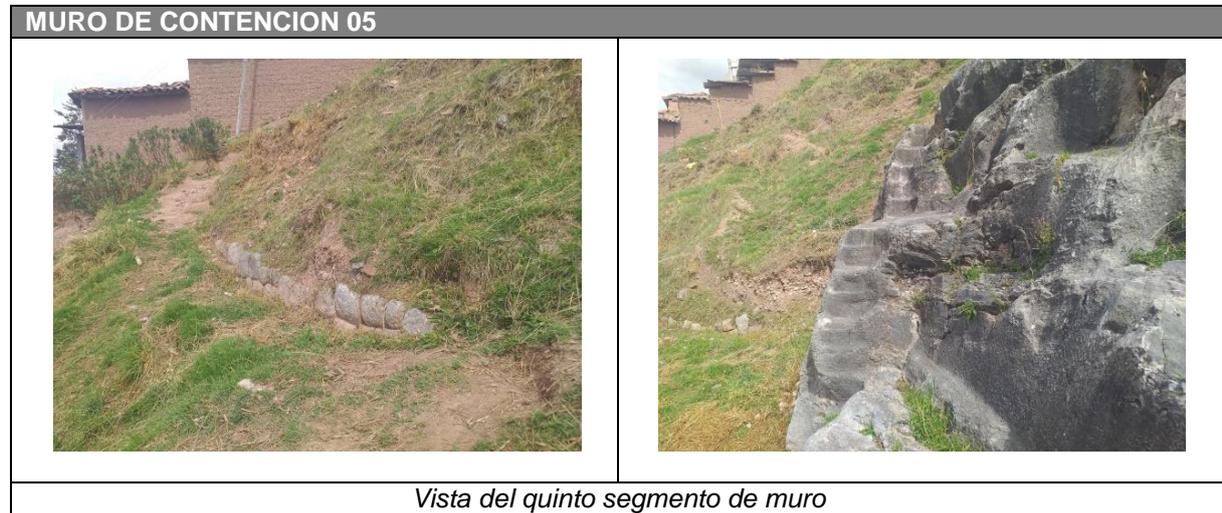
Muro de contención 05: Segmento de muro que se ubica hacia el lado noroeste del afloramiento principal. Tiene 7.00m de largo y 0.50m de altura, este segmento tiene tramos entrecortados; es de mampuesto fino aparejo celular o poligonal, construido a base de material lítico del tipo caliza unido con mortero de barro.

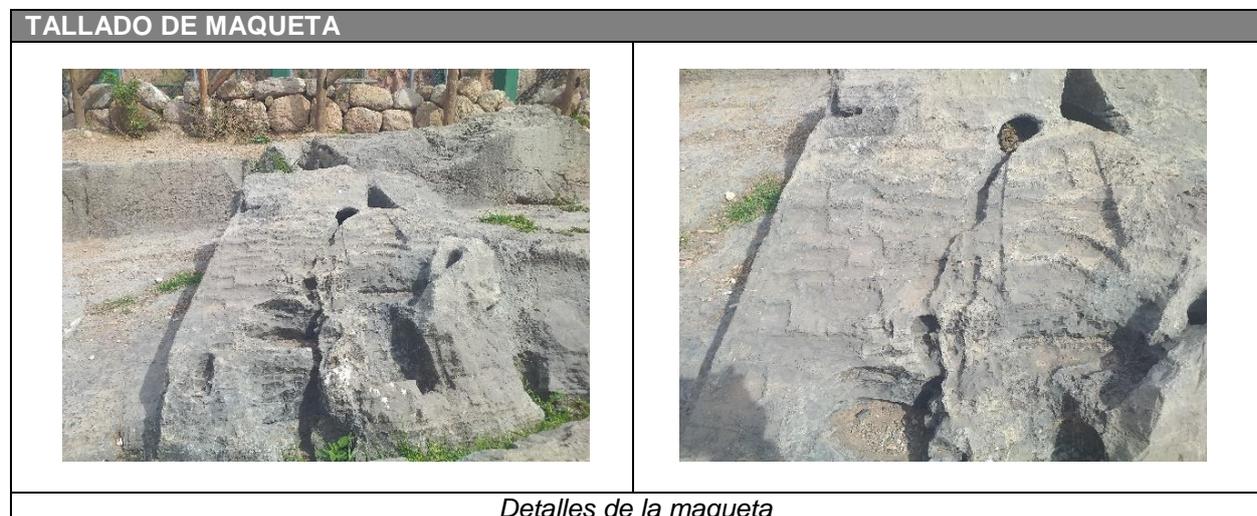
Maqueta: Está representado por una forma tallada en roca viva, donde se representan andenerías de forma recta, curva y de forma ziqzagueante.

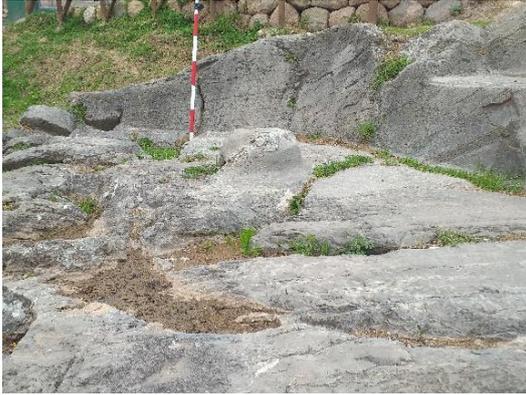
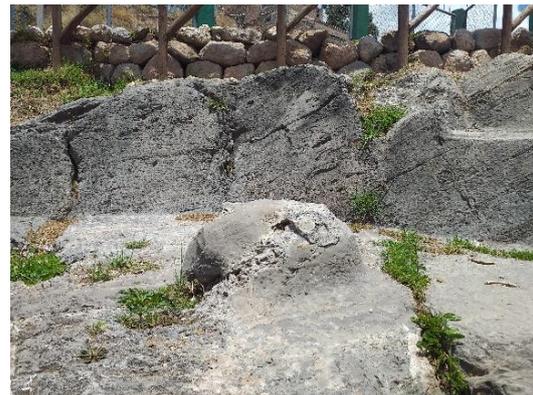
INTIWATANA

Intiwatana (Gnomon): Forma escultórica de forma circular tallado en alto relieve, que se ubica en la parte central de una plataforma semi circular. Su tamaño es de 0.50m de largo y 0.52 m de altura; asociada a una forma trabajada a manera de banqueta.

Formas trabajadas en alto relieve del Intiwatana

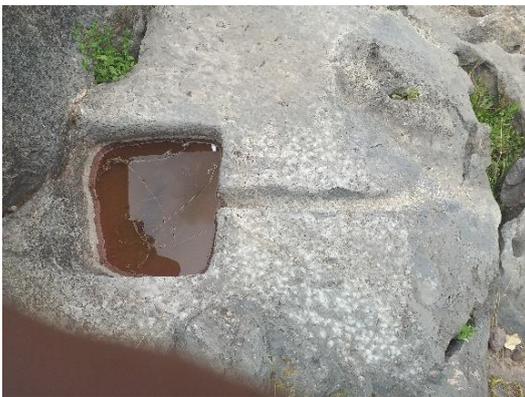
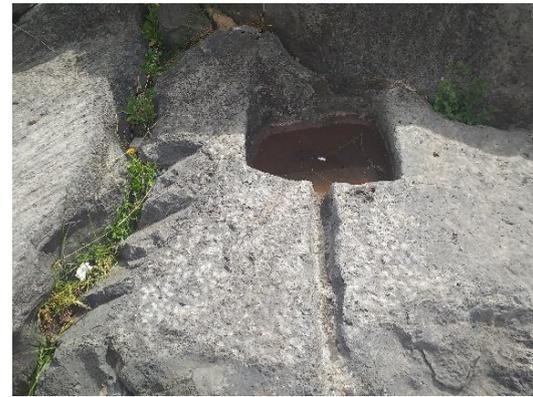
QOCHA

Qocha: Trabajado en el afloramiento rocoso, en bajo relieve, de forma geométrica, presenta 1.06m de largo y 0.60m de ancho y una profundidad de 0.20m, esta lo compone una forma rectangular hundida y una canaleta.

Formas trabajadas en bajo relieve de la Qocha

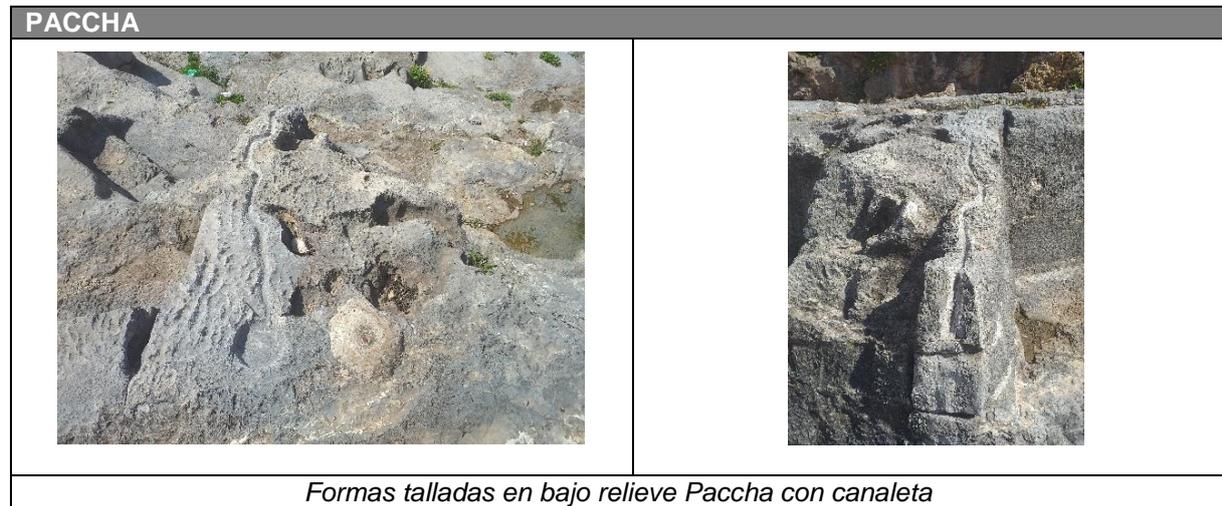
Paccha: forma tallada en bajo relieve, compuesto por un hoyo (paccha) y una canaleta de forma irregular, tiene 1.31m de largo, se halla asociado a alveolos de muros, asiento o tihanas y escalinatas.

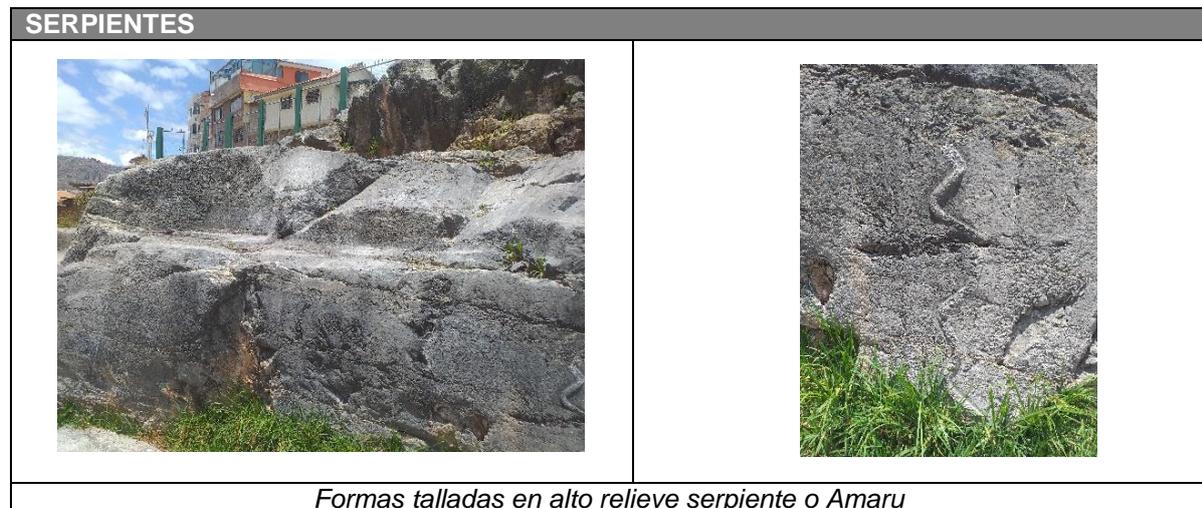
Serpientes: Dentro de la Waka también se tiene evidencia de motivos zoomorfos (serpientes), trabajados en alto relieve, tiene 0.18m de largo y 0.01m de ancho; asociada a banquetas y una plataforma. Así mismo en otra área del afloramiento se evidencia formas zoomorfas en alto relieve (serpientes), en un total de tres, tienen 0.43m, 0.32m y 0.16 m de largo; asociado a una plataforma, nicho, banquetas y escalinatas.

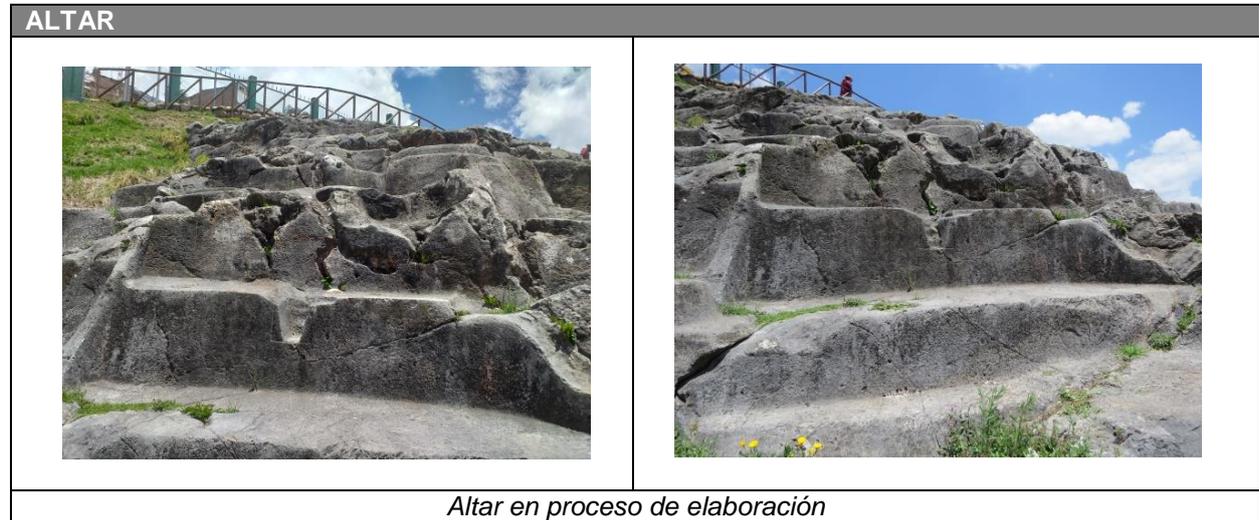
Altar en proceso de elaboración: Representación de una forma estructural a manera de altar en proceso de elaboración, tiene 3.17m de largo y 0.66m de ancho; asociado a elementos estructurales como banquetas, tihanas de forma rectangular y de circular.

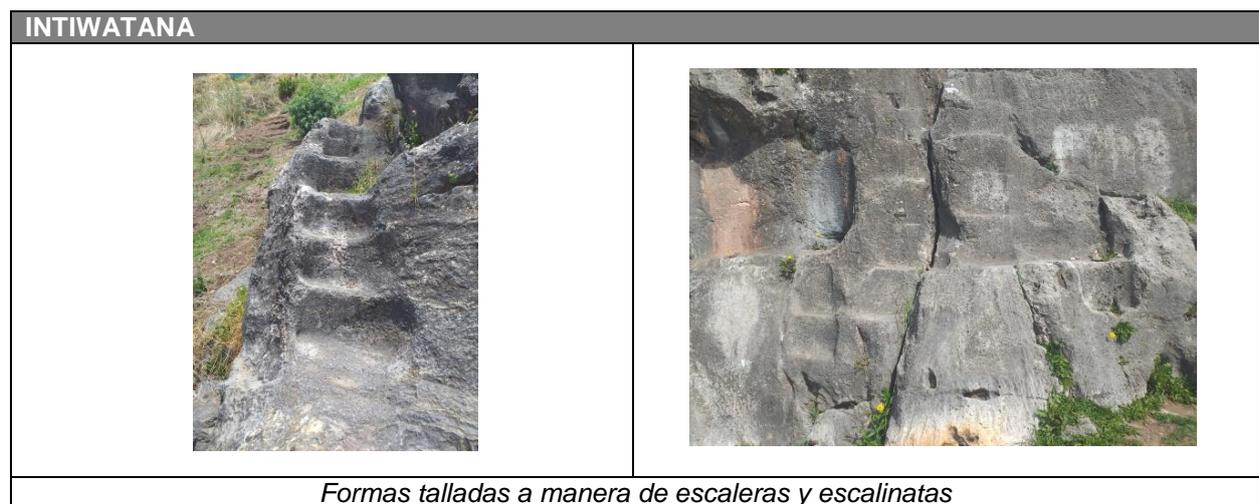
Escaleras y escalinatas: Representa el 20% de los elementos esculpidos que componen la Waka, existen diferentes medidas del paso y contrapaso que varían desde 0.20m de contrapaso por 0.60m de paso y otras que van entre 0.50m de contrapaso por 0.60m de paso.

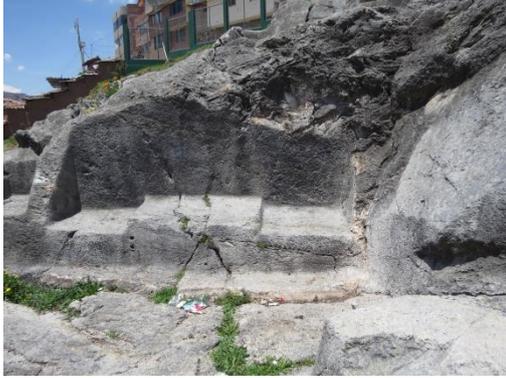
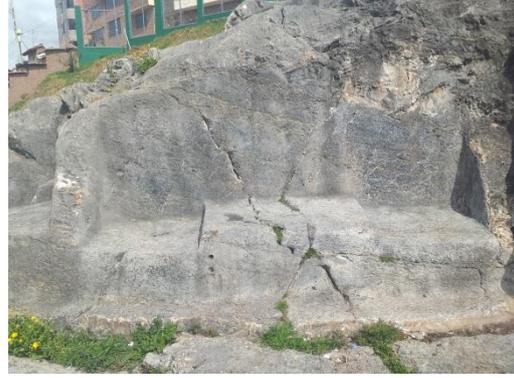
ALTAR DEFINIDO

Altar definido: Altar ascendente de forma rectangular; que representa la tripartición, tiene 3.03m de largo y 0.71m de ancho; asociado a banquetas, plataformas de diferentes niveles.

Formas talladas a manera de escaleras y escalinatas

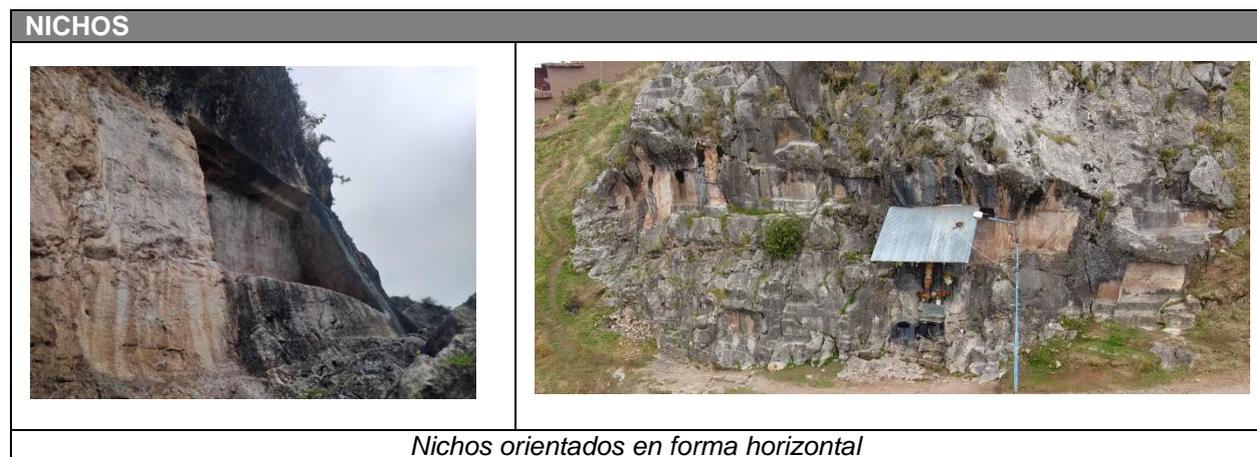
Nichos: Es una de las formas más representativas y la más abundante en toda la Waka. Los más importantes y representativos se ubican en el extremo suroeste, lo componen 8 unidades que presentan una misma orientación y siguen una hilada casi simétrica en cuanto a la horizontalidad.

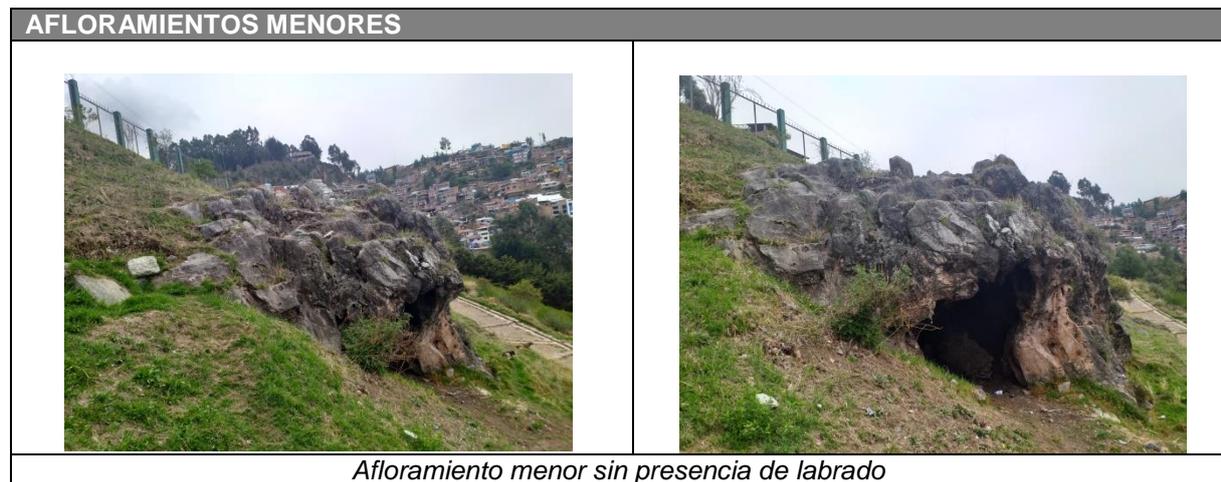
Afloramientos menores: Son pequeñas masas de roca en un total de 2 que se ubican hacia el lado Este inmediato de la Waka principal.

El afloramiento que presenta una dimensión regular en sus componentes solos presenta algunos alveolos de muro y una cueva con abundante hollín producto de prácticas andino religiosas contemporáneas, en esta no se evidencia ninguna forma de labrado.

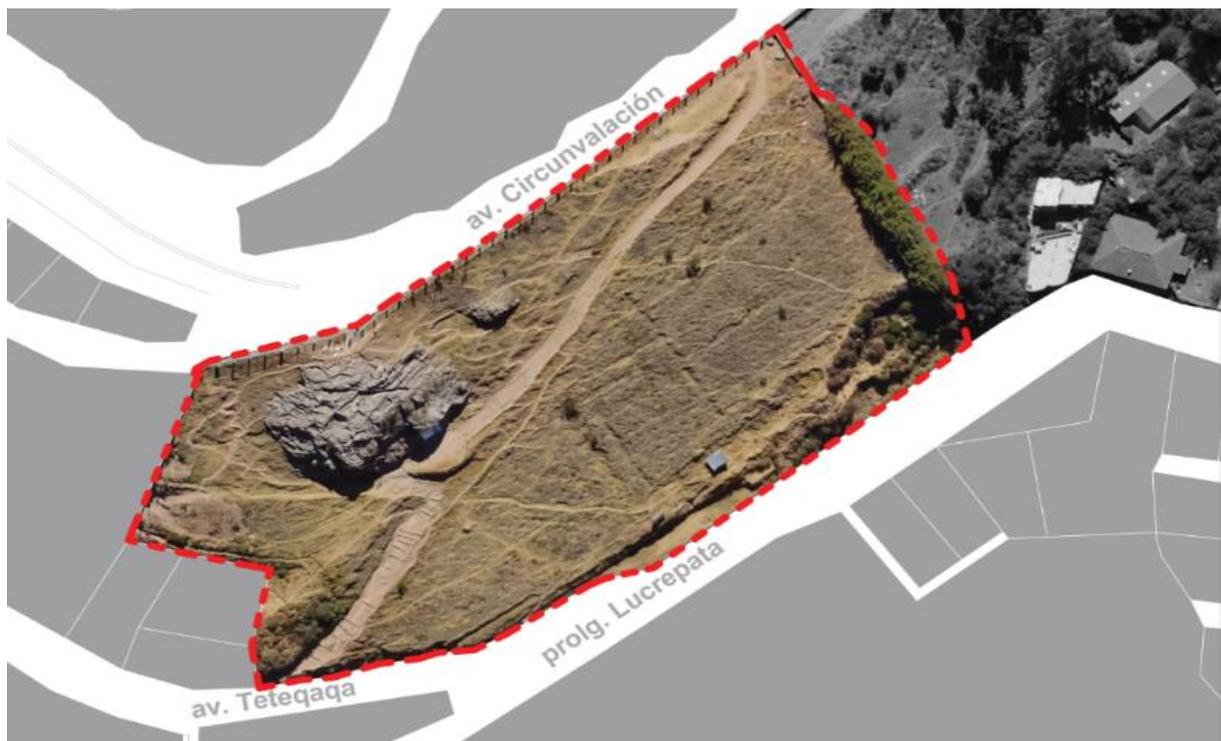
El ambiente urbano monumental presenta un borde irregular delimitado por las vías: avenida Circunvalación por el norte, avenida Teteqaqa y la prolongación Lucrepata por el sur, con propiedad privada por el este y con propiedad privada por el oeste.

--- Borden del ambiente urbano - paisaje arqueológico waka Teteqaqa

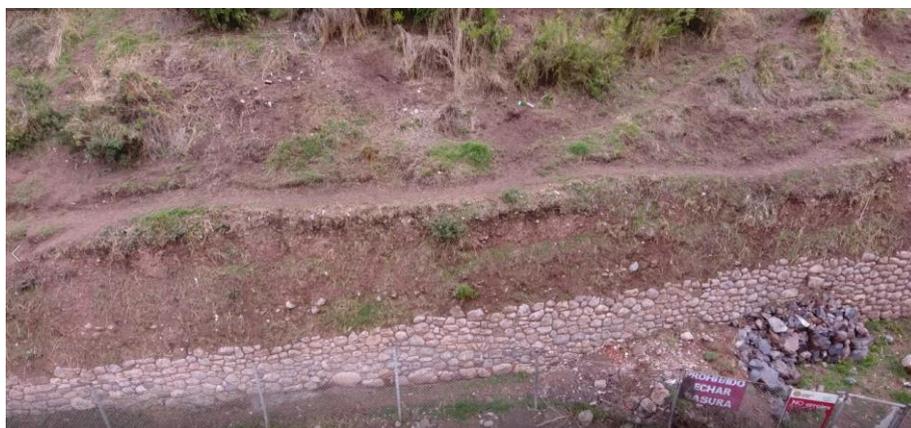
Imagen N°11. Vista aérea del andén de contención.

La zona denominada andenerías comprende el sector entre las vías: av. Teteqaqa y Prolongación Lucrepata; en la parte más baja se puede apreciar dos hileras de andenería en proceso de restauración. En algunas partes alrededor del afloramiento rocoso se encuentran restos de andenería.

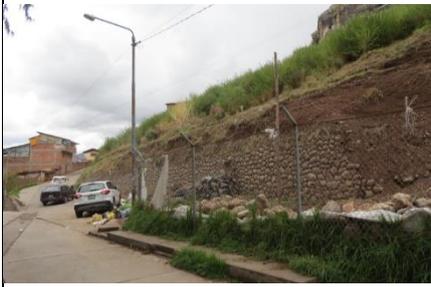
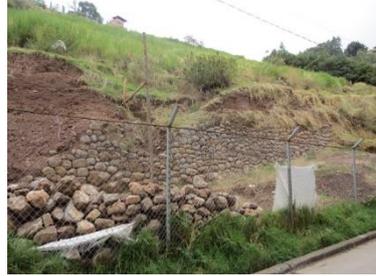
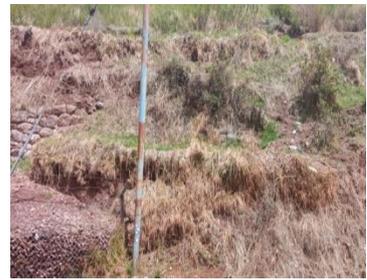
<i>Segmento de Andén de contención en prolongación Lucrepata</i>	<i>Segmento de Andén de contención en prolongación Lucrepata</i>	<i>Segmento de Andén de contención</i>

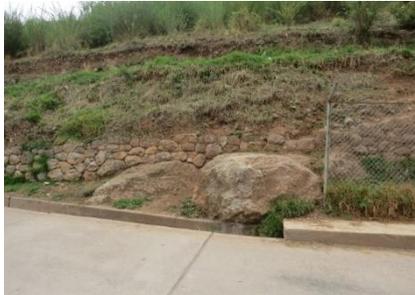
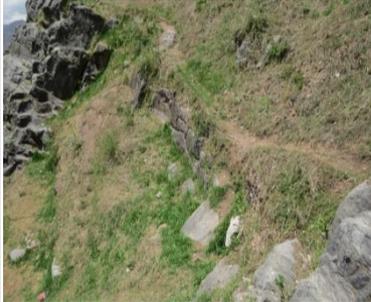
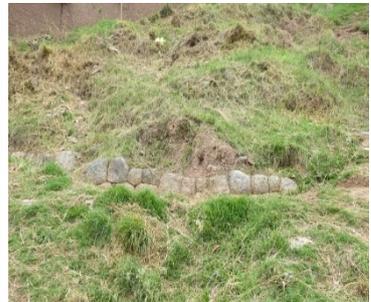
<i>Segmento de Andén de contención en avenida Teteqaqa</i>	<i>Hilera de andén de contención, delimita un camino hacia la waka</i>	<i>Hilera de andén de contención</i>

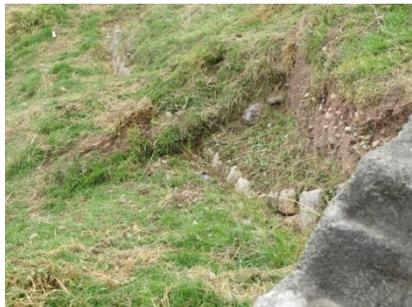
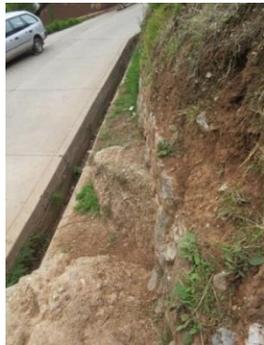
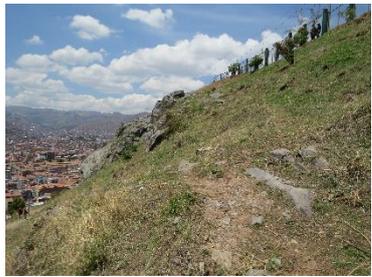
<i>Hilera de andén de contención</i>	<i>Muestra de cómo la arquitectura Inca se adapta a las características del lugar.</i>	<i>Sector con pendiente pronunciada.</i>

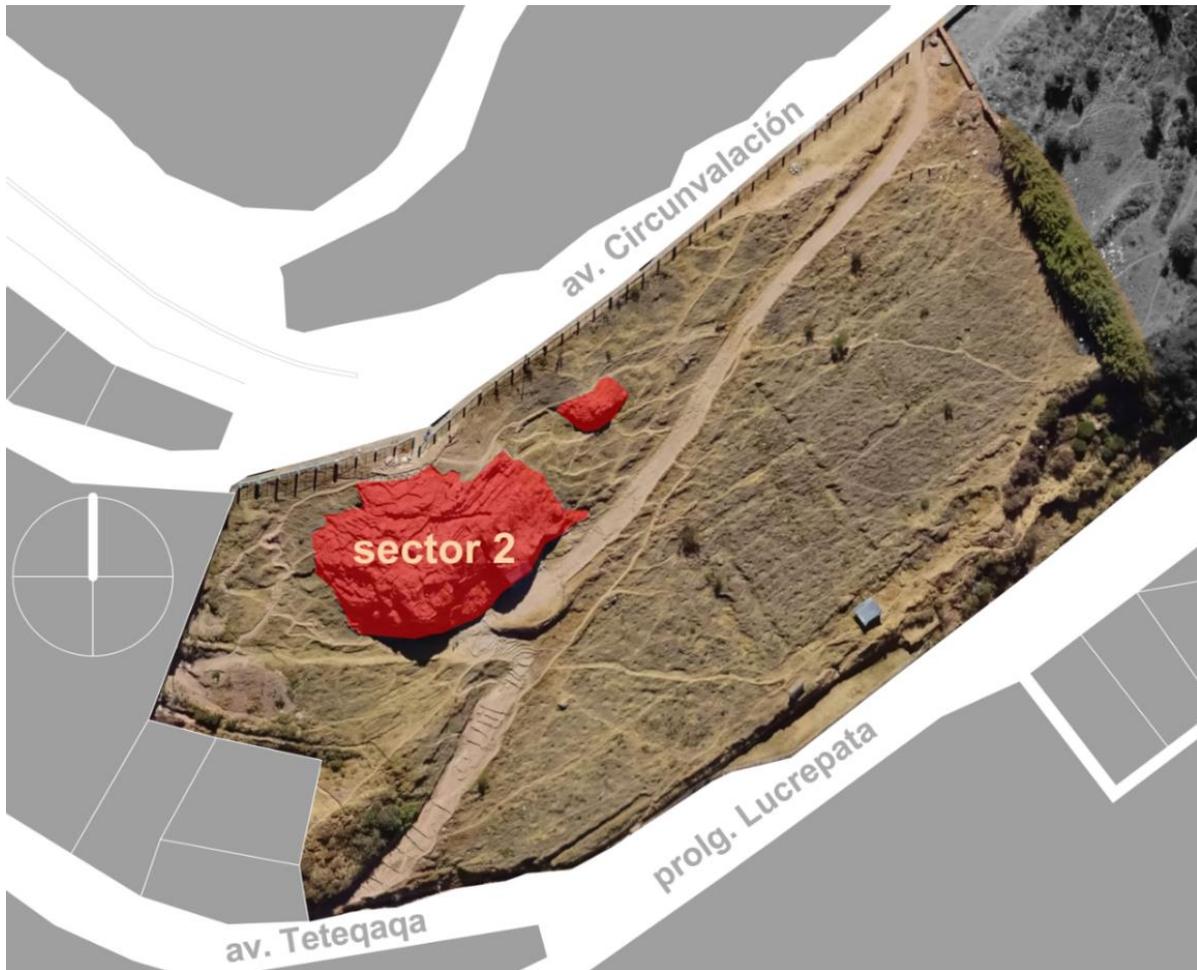
Imagen N°12. Ubicación del Sector 2 afloramientos rocosos.

Se han podido identificar andesita y caliza como material rocoso que compone los afloramientos rocosos; sobre este material se puede notar como causa del mal estado de conservación, la presencia de material orgánico como grama y especies arbustivas prosperando sobre la roca; también se observa líquenes en varios sectores del afloramiento. También contribuyen al deterioro factores antrópicos generando desechos orgánicos e inorgánicos; otro factor incidente es la presencia de palomas, causando daños corrosivos sobre la roca.

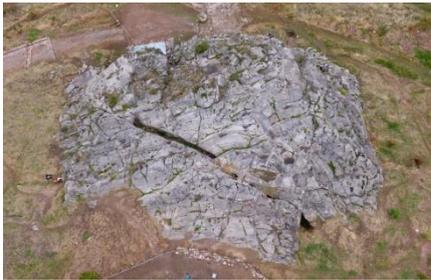
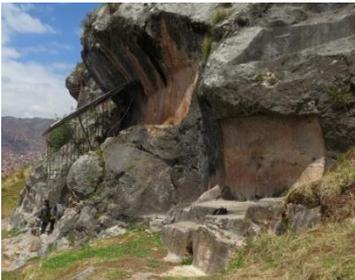
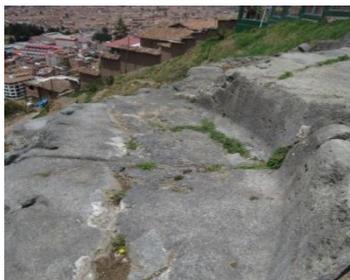
<i>Vista aérea de la waka</i>	<i>Vista lateral este oeste, se aprecia el tallado en roca viva</i>	<i>Plataformas labradas en el afloramiento rocoso</i>

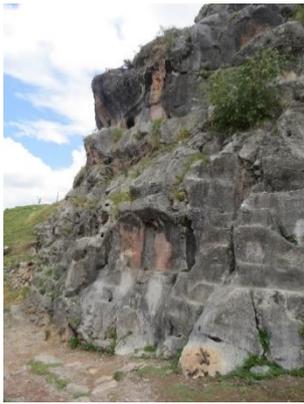
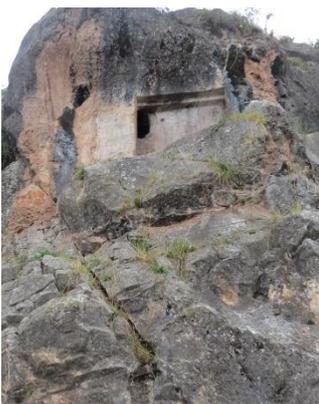
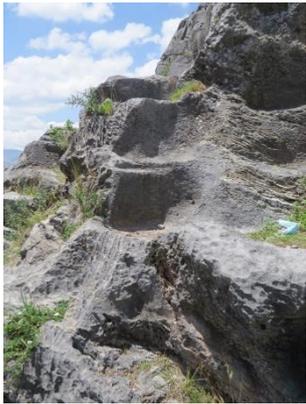
<i>Presencia de formas escalonadas distribuidas en todo el afloramiento.</i>	<i>Nichos con detalles labrados escalonados.</i>	<i>Escalinatas</i>

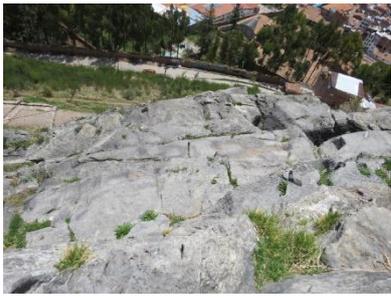
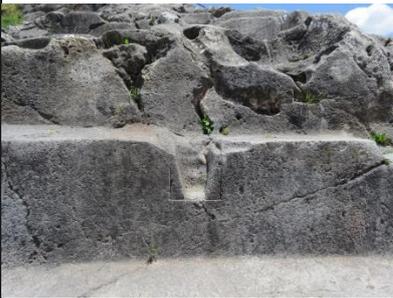
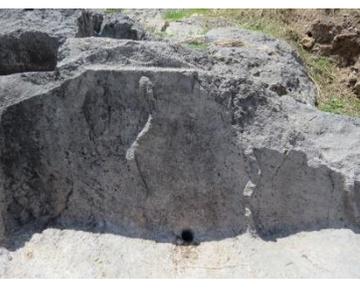
<p><i>Conjunto de plataformas labradas en el afloramiento rocoso.</i></p>	<p><i>Presencia de preformas, proceso de labrado inconcluso.</i></p>	<p><i>Motivos zoomorfos en alto relieve.</i></p>

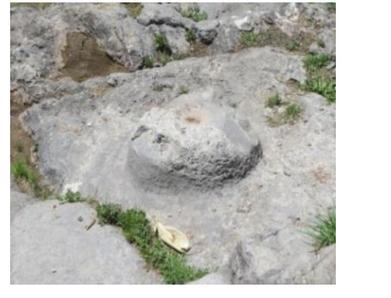
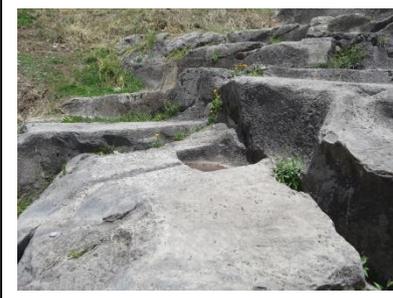
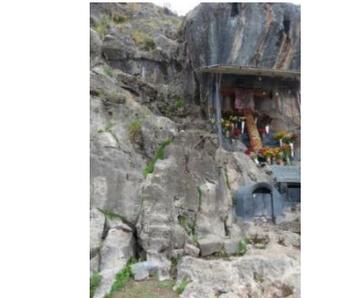
<p><i>Posible objeto para la astronomía inca.</i></p>	<p><i>Detalle de canales labrados en roca viva.</i></p>	<p><i>Materialización de simbiosis cultural.</i></p>

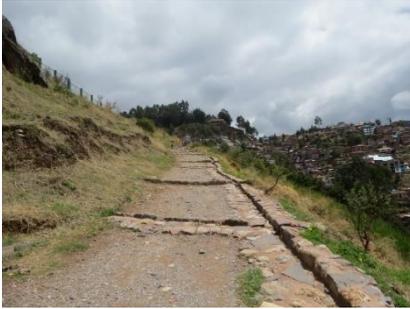
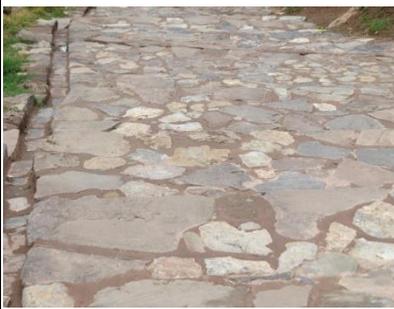
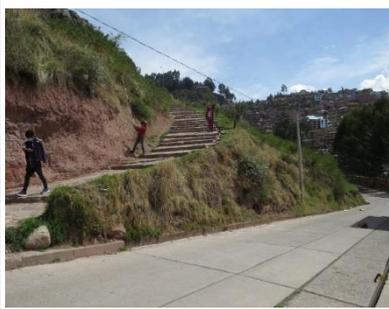
<i>Detalle del acabado del segundo tramo.</i>	<i>Acabado con laja de piedra del primer tramo.</i>	<i>Inicio del sendero desde avenida Teteqqa.</i>

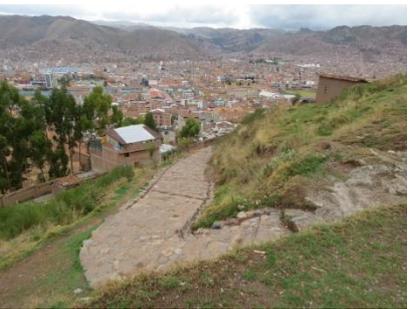
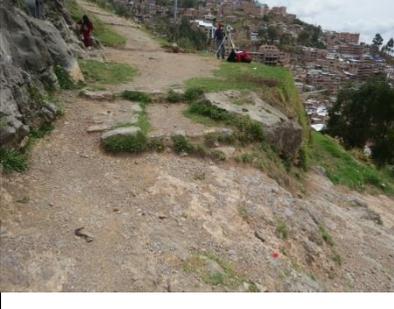
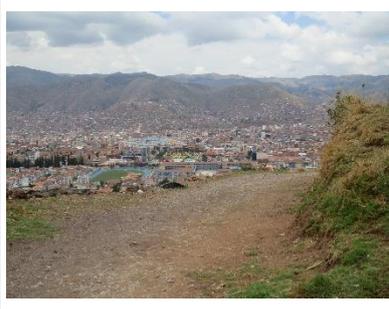
<i>Primer tramo del sendero.</i>	<i>Inicio del segundo tramo del sendero.</i>	<i>Plataforma del sendero desde la avenida Circunvalación.</i>

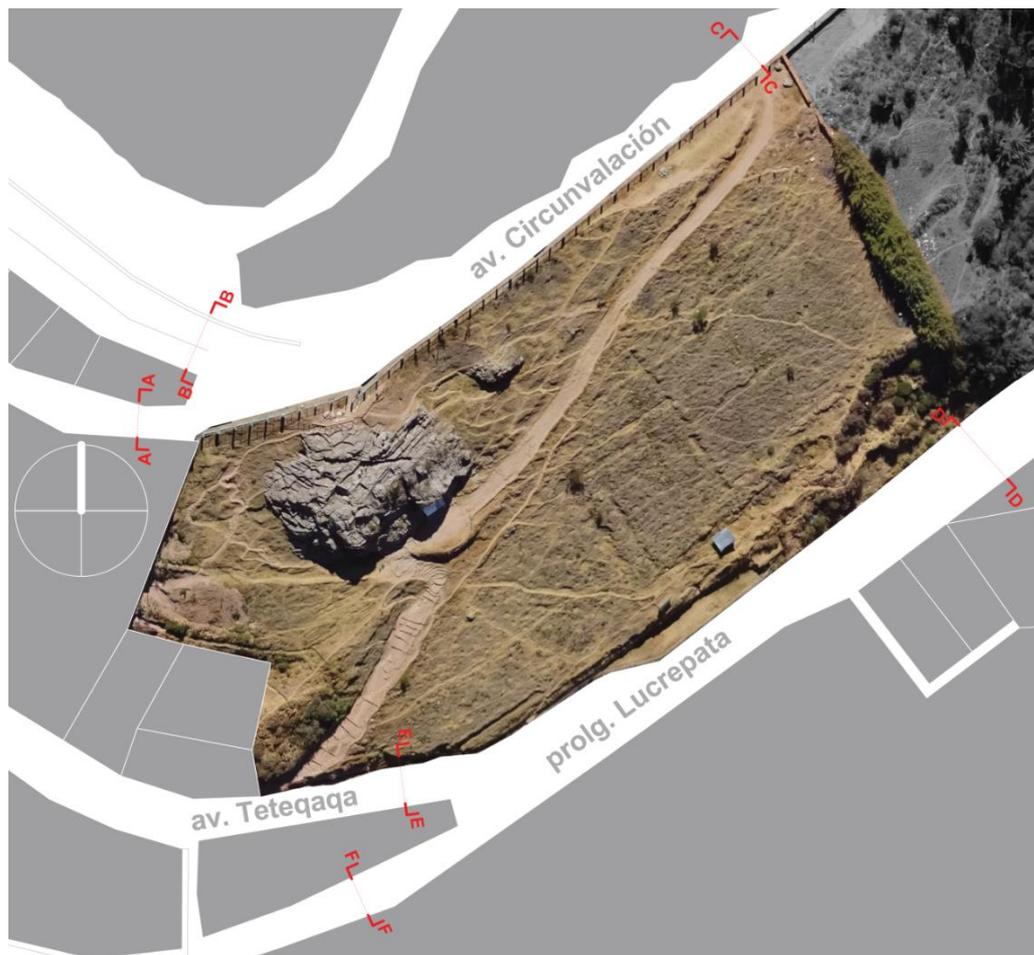
Imagen N°16. Sección de vías de las Av. Teteqaqa, Prolg. Lucrepata y Av. Circunvalación.

- Corte A – A : 3.97 m.
- Corte B – B : 9.34 m.
- Corte C – C : 8.18 m.
- Corte D – D : 3.97 m.
- Corte E – E : 6.07 m.
- Corte F – F : 3.98m.

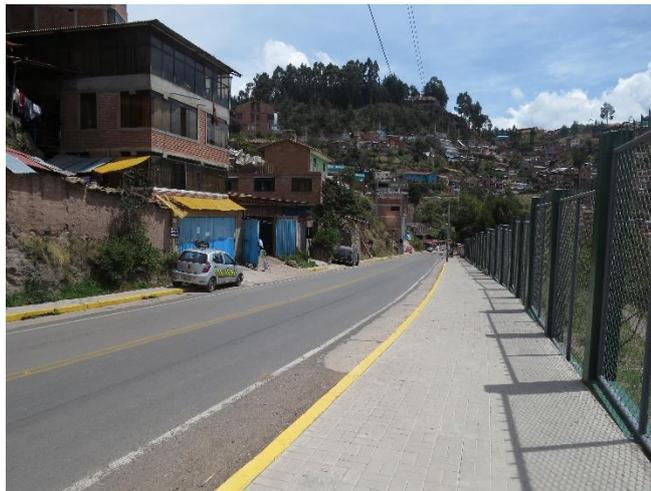
Imagen N°17. Avenida Circunvalación.

- Avenida Circunvalación:
Calzada: Presenta un pavimento de tipo flexible.
Acera: El acabado es de adoquines de concreto.

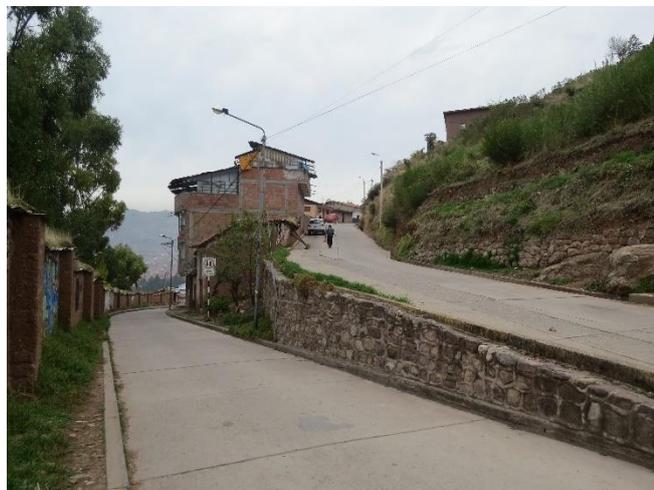
Imagen N°18. Avenida Teteqaqa.

- Avenida Teteqaqa:
Calzada: Presenta pavimento de tipo rígido.
Acera: No presenta.

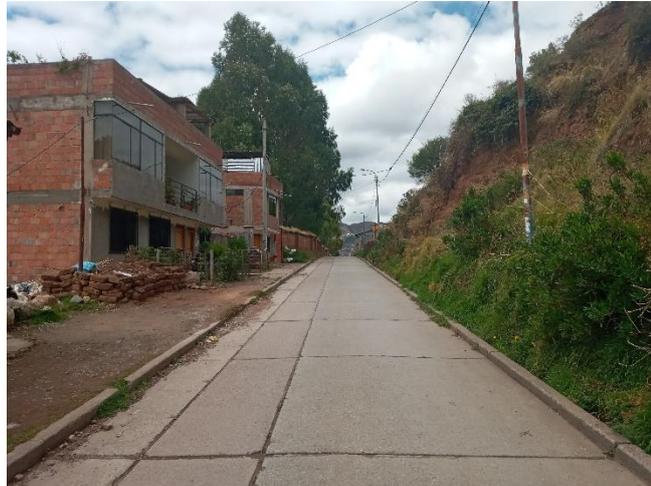
Imagen N°19. Prolongación Lucrepata.

- Prolongación Lucrepata:
Calzada: Presenta pavimento de tipo rígido.
Acera: Área sin tratamiento.

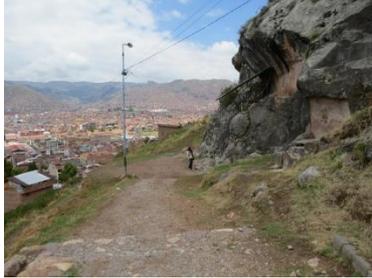
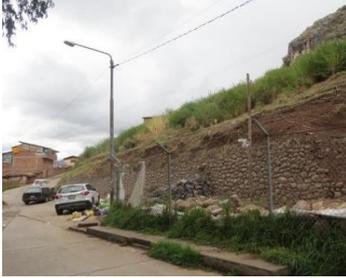
Dentro del ambiente urbano se ha identificado una unidad de alumbrado de metal en la parte inferior de la waka sobre una plataforma acondicionada recientemente.

<i>Poste metálico de alumbrado público en la plataforma.</i>	<i>Poste metálico de alumbrado público en prolongación Lucrepata.</i>	<i>Poste metálico de alumbrado público en avenida Circunvalación.</i>

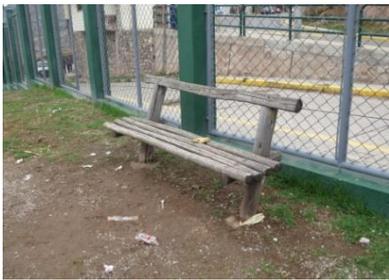
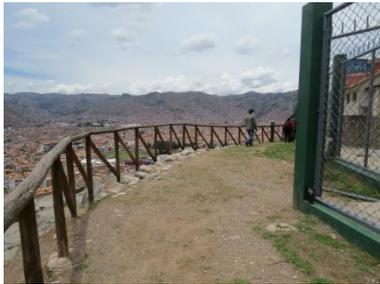
En el ambiente urbano se puede identificar en el ingreso principal de la avenida Circunvalación como parte del mobiliario una banca de madera, una baranda de madera rolliza que está dispuesta a modo de mirador; en el ingreso lateral de la misma vía se observa una pérgola de madera rolliza y calaminas; en la parte inferior de la waka se ha conformado una plataforma (con un pequeño muro de contención) para servir de espacio de reunión para los creyentes de la cruz de Teteqaqa. Fuera del ambiente urbano en la avenida Circunvalación se ha identificado mobiliario de estructura metálica y cubierta de policarbonato correspondiente a paradero de transporte urbano.

<i>Banca de madera en el mirador.</i>	<i>Mirador.</i>

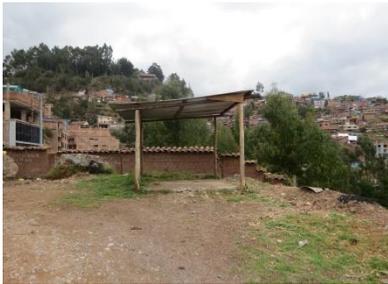
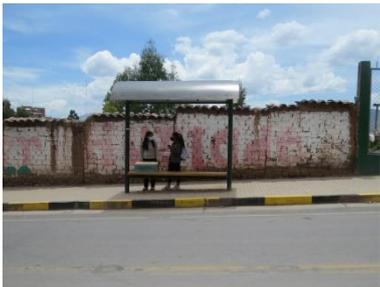
<i>Pérgola en el segundo ingreso de la avenida Circunvalación</i>	<i>Paradero de transporte público en la avenida Circunvalación.</i>

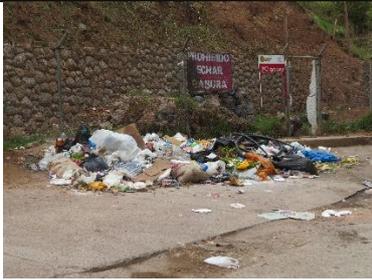
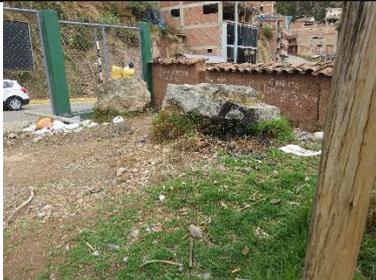
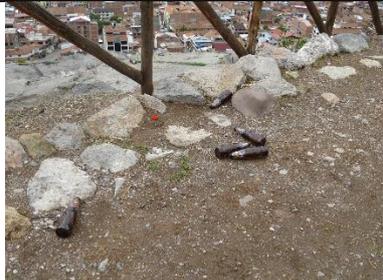
RESIDUOS SÓLIDOS

En el ambiente urbano no se encuentra ningún tipo de mobiliario urbano destinado a la recolección de residuos sólidos, por el contrario, en el Sector Andenerías contiguo al segmento de Andén que se halla hacia la prolongación Lucrepata y en el inicio del sendero hacia la avenida Circunvalación se han establecido botaderos informales de basura haciendo de estos focos de contaminación.

<i>Botadero de basura en la prolongación Lucrepata</i>	<i>Botadero de basura en el segundo ingreso de avenida Circunvalación.</i>	<i>Residuos sólidos en la waka.</i>

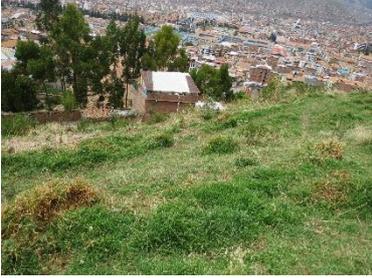
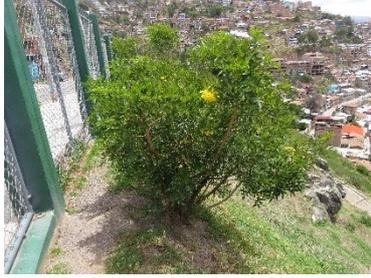
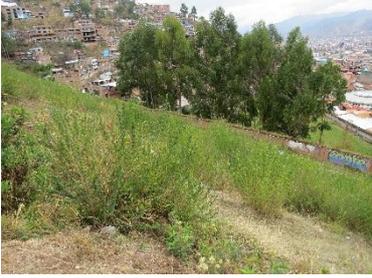
FLORA

El sector Andenerías presenta una basta área verde sin tratamiento, con presencia de especies herbáceas (grama gruesa o kikuyo), arbustivas (retama, kantu) arbóreas (queuña, chachacomo y pino).

<i>Especies herbáceas en el sector 1 Andenerías.</i>	<i>Especies arbustivas en el sector 1 Andenerías.</i>	<i>Especies arbóreas en el sector 1 Andenerías.</i>

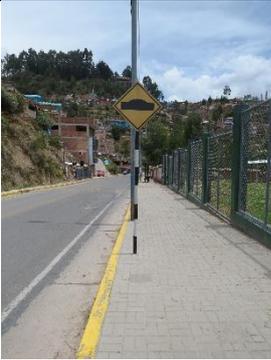
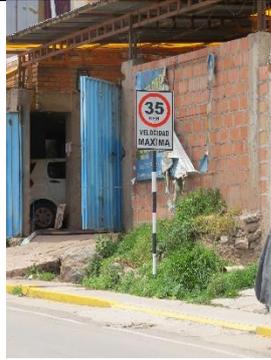
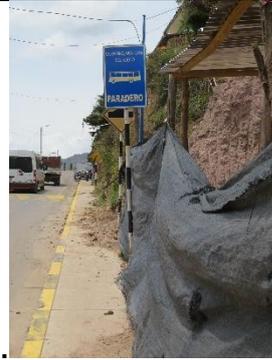
SEÑALÉTICA DE TRANSPORTE

- Avenida Circunvalación. - Presenta señalética de transporte.
- Avenida Teteqaqa. - No presenta avisaje.
- Prolongación Lucrepata. - No presenta avisaje.

<i>Señalética vial informativa en avenida Circunvalación.</i>	<i>Señalética vial restrictiva en avenida Circunvalación.</i>	<i>Señalética vial informativa en avenida Circunvalación.</i>

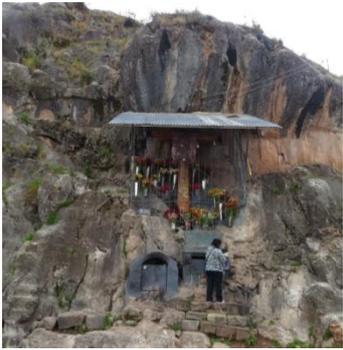
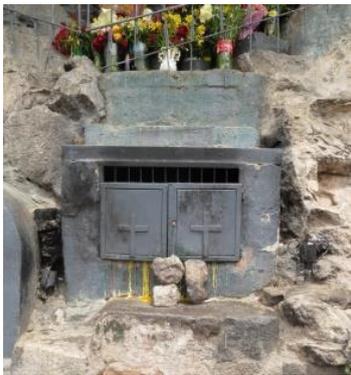
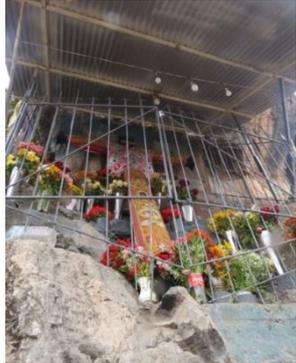
MOBILIARIO RELIGIOSO

Sobre un sector de la waka, en la parte inferior se ha identificado una imagen de culto: la Santísima Cruz de Teteqaqa, la cual tiene varias fechas de celebración durante el año; para esta imagen se ha acondicionado sobre la waka un altar de estructura metálica y cubierta de calamina, así como mobiliario que consiste en portavelas y dos estructuras de cemento usadas para el encendido de las mismas.

<i>Estructura de metal y calamina del altar de la cruz de Teteqaqa.</i>	<i>Portavelas de concreto y metal.</i>	<i>Rejas metálicas del altar de la cruz de Teteqaqa.</i>
