AMBIENTE URBANO:

Waka Teteqaqa

Imagen N°2. Plano de planta del ambiente urbano – paisaje arqueológico Waka Teteqaqa.

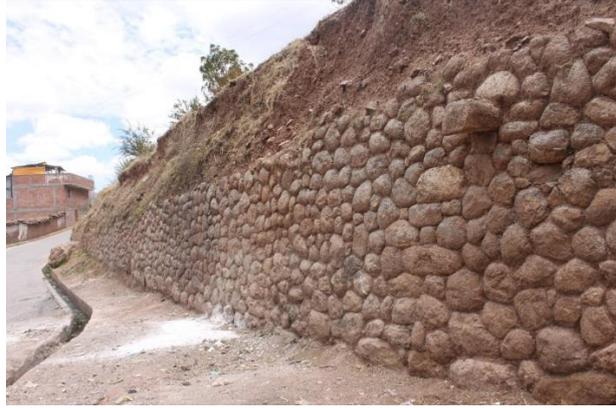
Muro de contención, de mampuesto fino aparejo celular, con material lítico de tipo caliza y mortero de barro. Presenta intervención, conserva parte del muro original y su traza original prehispánico.

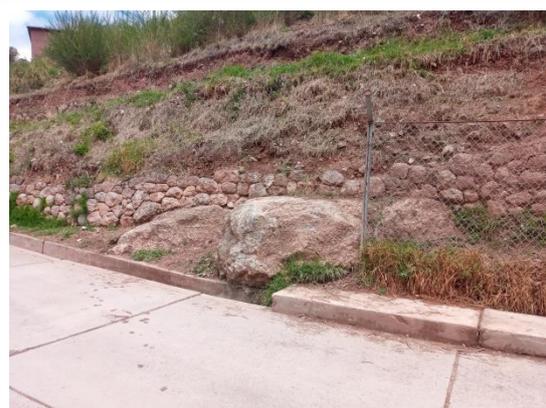
Segmento de andenería, ubicada en la avenida Teteqaqa

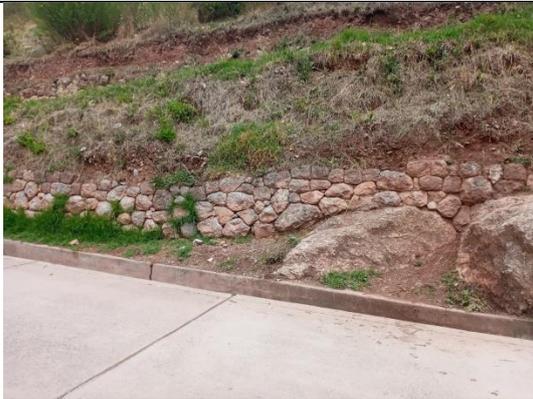
Detalle del aparejo celular del segmento de andenería.

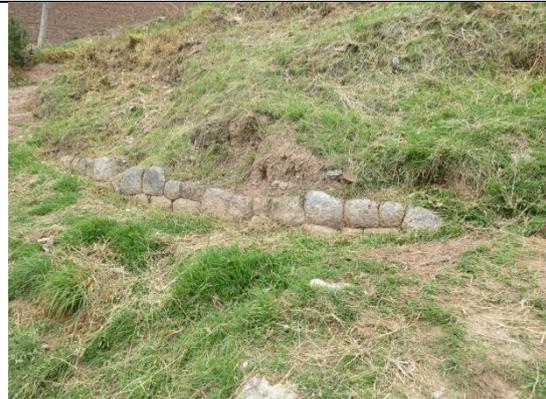
Hilera de andén en el sector medio contiguo a la Waka.

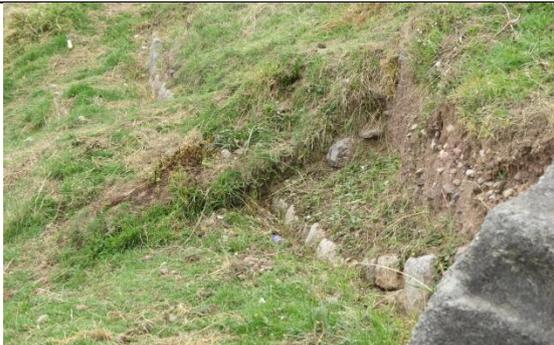
Hilera de andén en el sector medio contiguo a la waka.

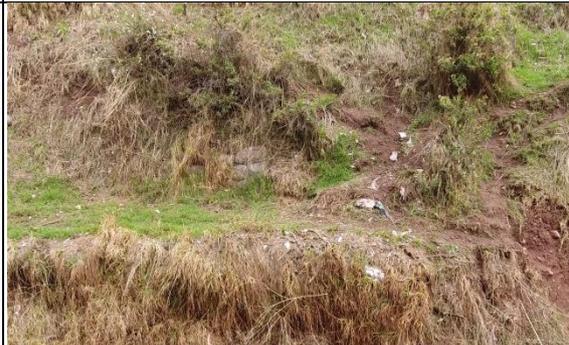
Segmento de andén en el sector medio contiguo a la waka.

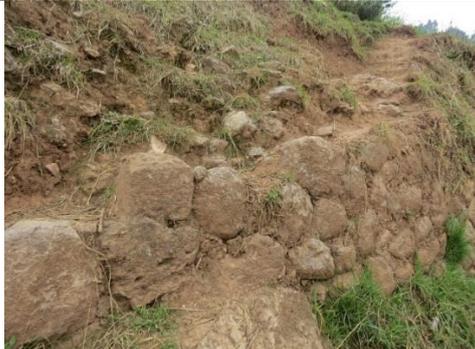
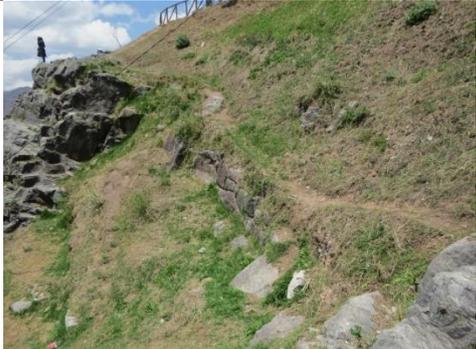
<p><i>Detalle del aparejo celular, en la parte inferior del ambiente urbano.</i></p>	<p><i>Segmento de andén en el sector medio contiguo a la waka, formando una especie de acceso o comunicación (Camino).</i></p>

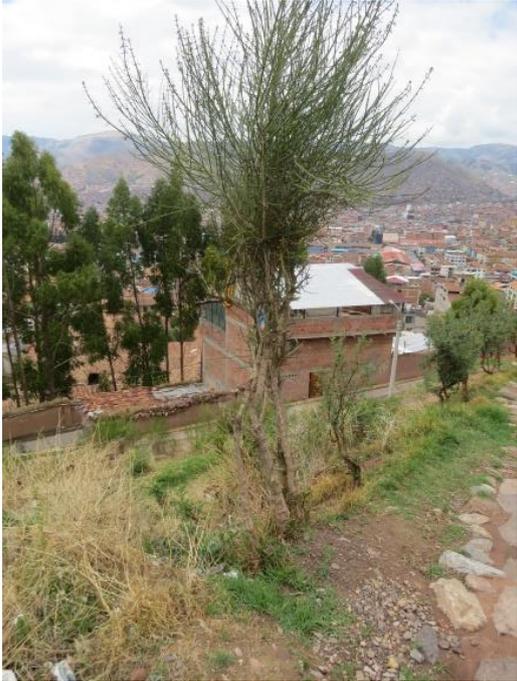
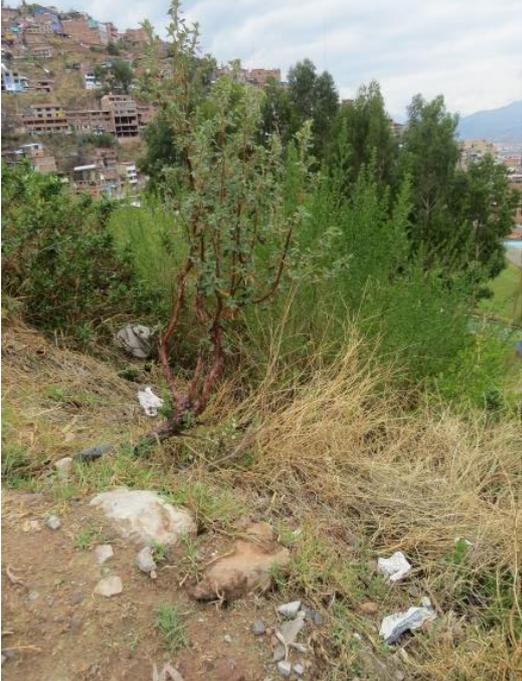
<p><i>Vegetación presente en al ambiente urbano, especie arbórea chachacomo.</i></p>	<p><i>Vegetación presente en al ambiente urbano, especie arbórea queuña.</i></p>

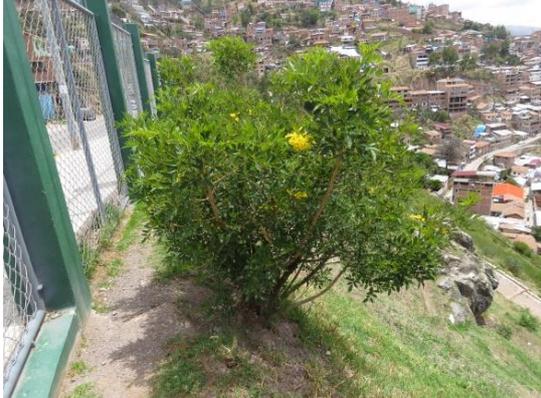
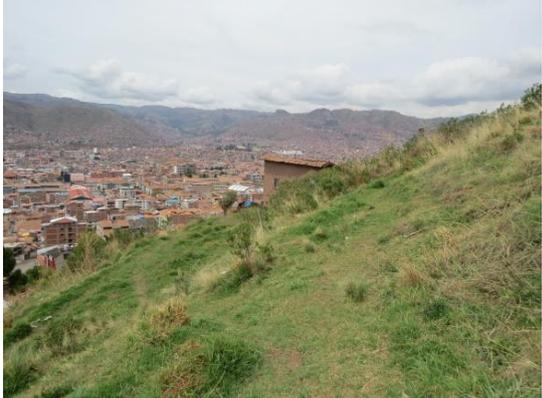
<p><i>Vegetacion presente en al ambiente urbano, especie arbustiva.</i></p>	<p><i>Vegetacion presente en al ambiente urbano.</i></p>

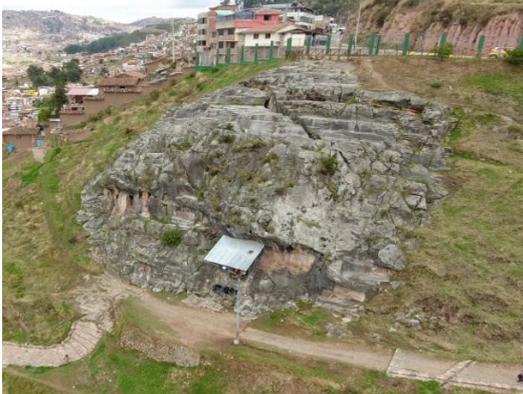
Vista aérea de la waka.

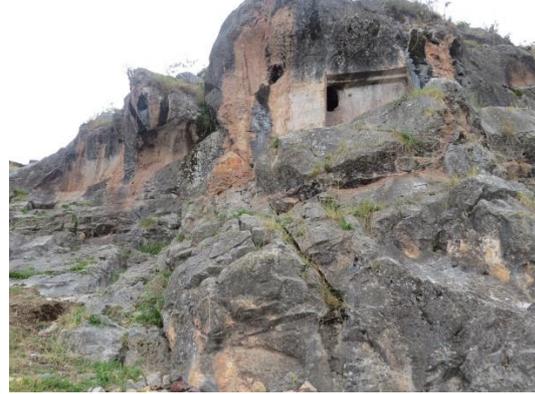
El afloramiento rocoso es del tipo sedimentario (caliza), presenta formas y preformas, así como alveolos de muro.

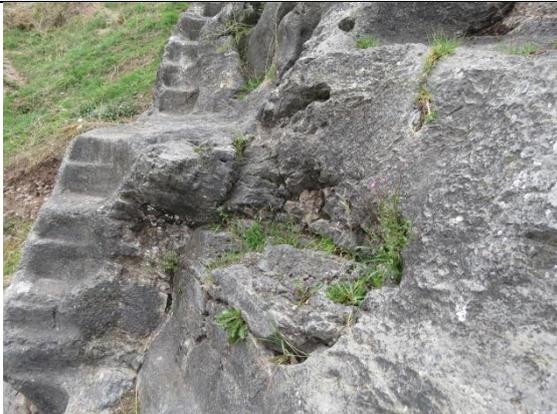
Escalinatas labradas en el afloramiento rocoso.

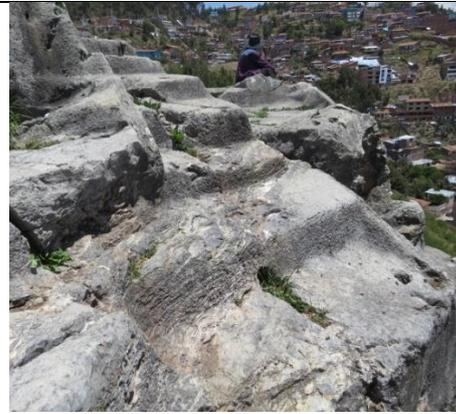
Escalinatas presentes en la waka.

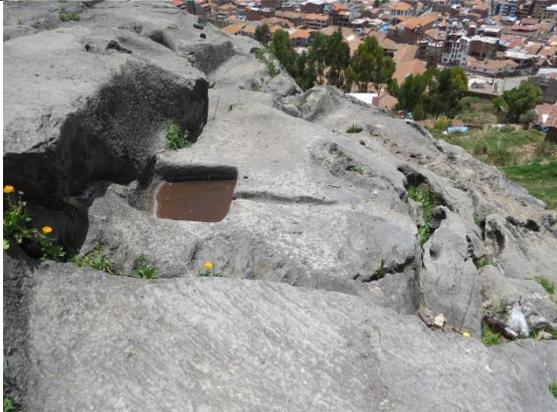
Vista de otra canaleta con un depósito rectangular trabajada en bajo relieve, a manera de espejo de agua o Cocha, relacionado a las actividades ceremoniales.

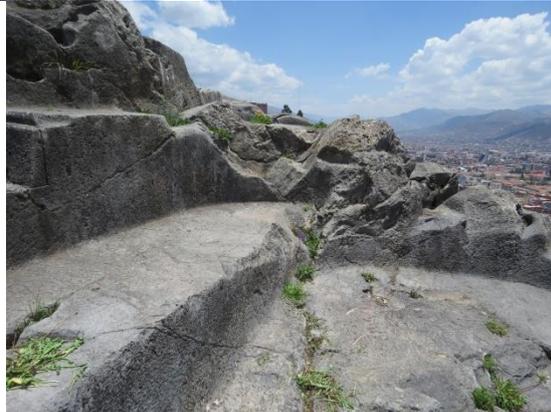
Vista del altar, que representa la tripartición relacionado a actividades de índole religioso y de culto.

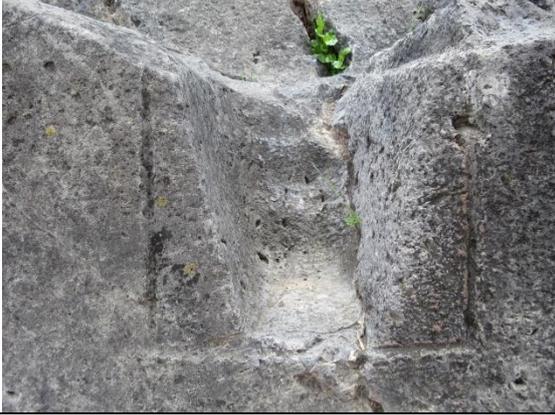
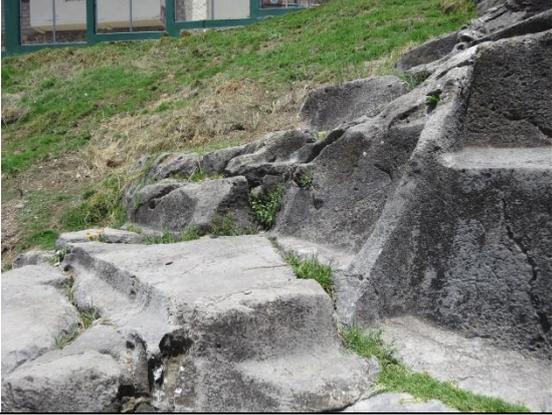
<p><i>Evidencia del labrado inconcluso de un canal.</i></p>	<p><i>Presencia de nichos en roca viva, que cumplió parte de actividades ceremoniales, asociado a alveolos y escaleras.</i></p>

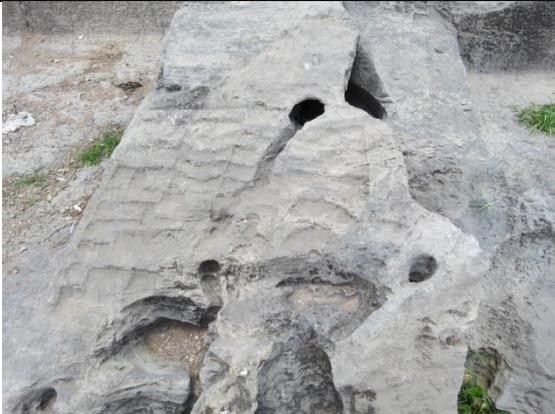
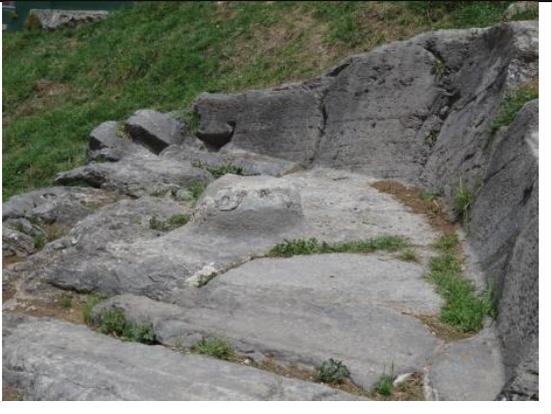
<p><i>Evidencia de maqueta tallada en piedra donde se representa andenerías de forma lineal, curvo, en zigzag.</i></p>	<p><i>Vista lateral de la plataforma de la waka, presencia de gnomon, relacionada a la astronomía prehispánica</i></p>

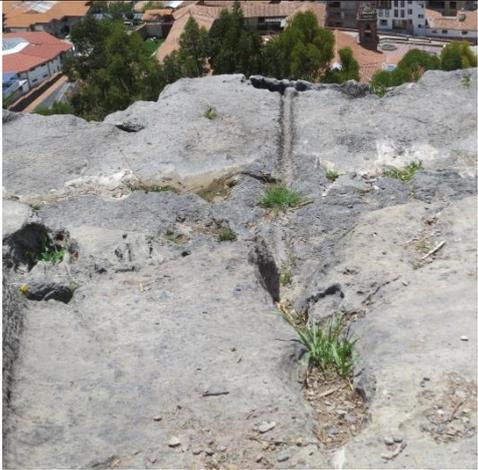
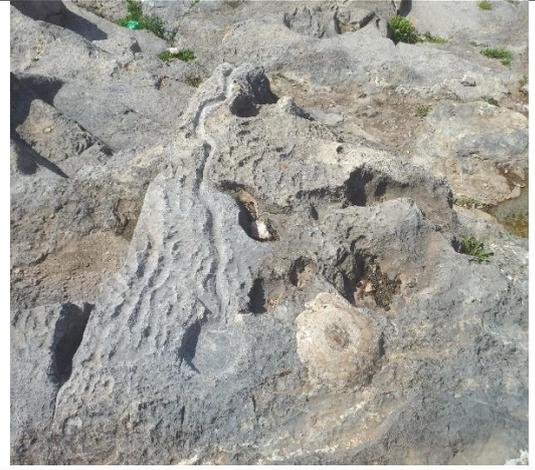
<p><i>Vista del canal tallado en una de las plataformas.</i></p>	<p><i>Vista de una canaleta y depósito circular, trabajada en bajo relieve, relacionado a actividades ceremoniales de culto.</i></p>

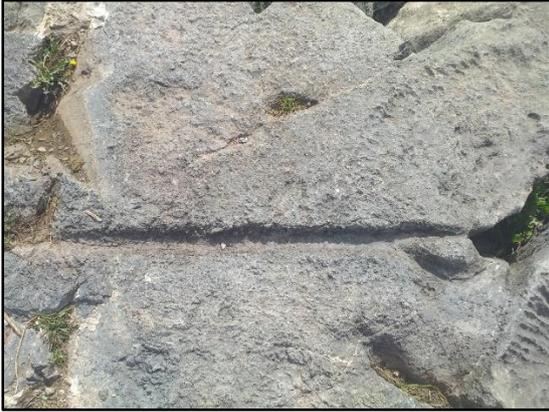
Vista de canaleta con bifurcación trabajado en ba relieve, tallado sobre una plataforma, es de carácter ceremonial.

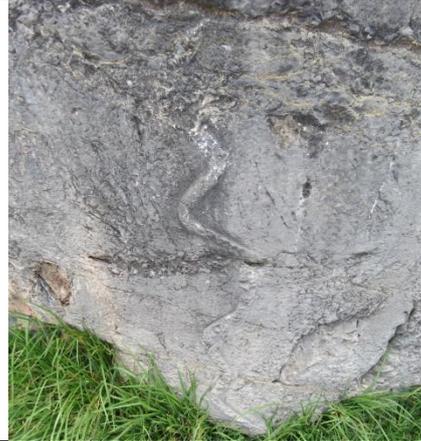
Detalle de figuras zoomorfas cercenadas que representan a una deidad andina, la serpiente, relacionada con el culto al agua y la tierra.

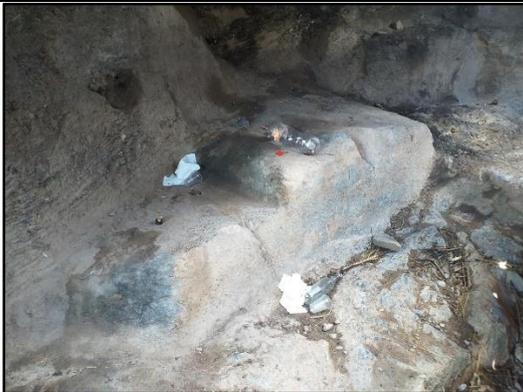
Altar de sacrificio subterráneo donde se realizan actividades de índole de culto con incorporación de sacrificios ya sean humanos o animales.

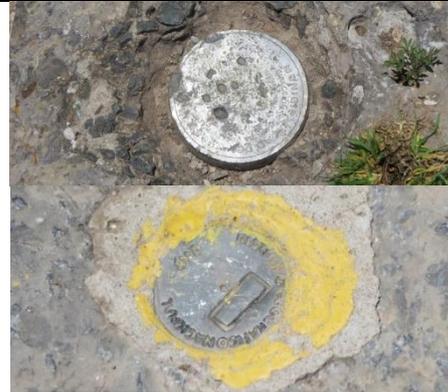
Placas geográficas ubicados en la parte superior del afloramiento.

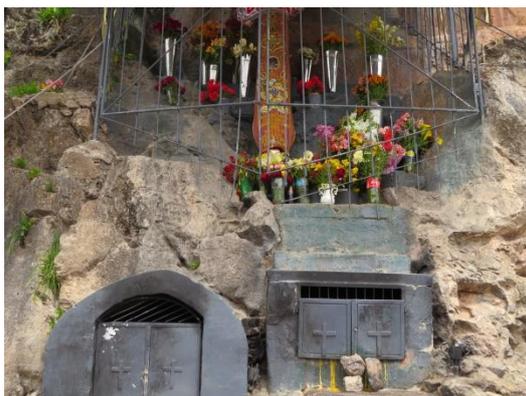
Mobiliario destinado a la imagen de culto cruz de Teteqaqa.

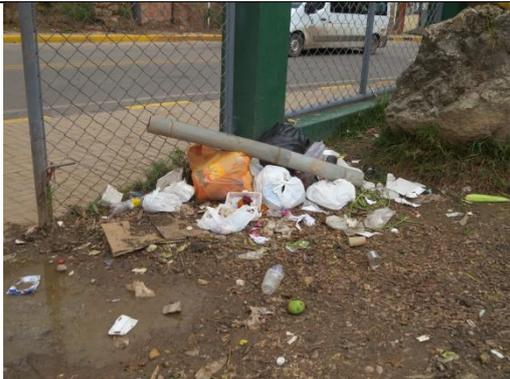
Contaminación por residuos sólidos acceso por avenida Circunvalación.

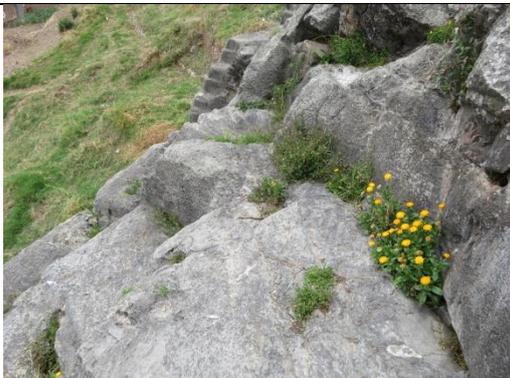
Agentes de deterioro por agentes naturales.

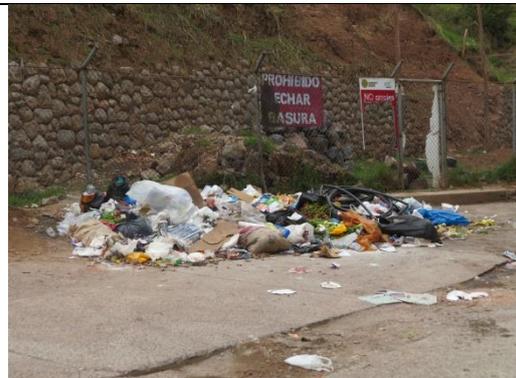
Contaminación por residuos sólidos en prolongación Lucrepata.

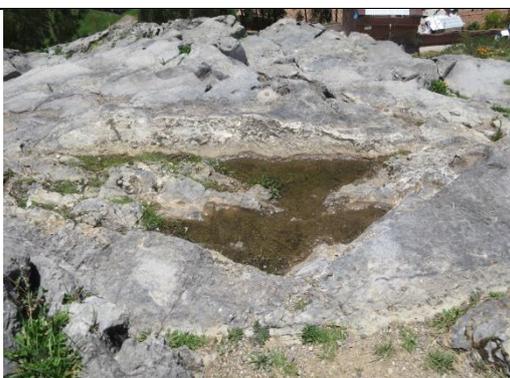
Deterioro por erosión.

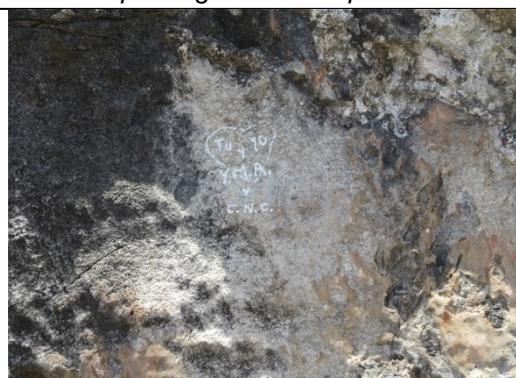
Deterioro por agentes antrópicos y naturales
