MUNICIPALIDAD DEL CUSCO

GERENCIA DE DESARROLLO URBANO Y RURAL  
SUB GERENCIA DE GESTIÓN DEL CENTRO HISTÓRICO  
PROYECTO "MEJORAMIENTO DE LA GESTIÓN Y MANEJO DEL CENTRO HISTÓRICO DEL CUSCO"

## AMBIENTE URBANO - PLAZA DE SAN BLAS

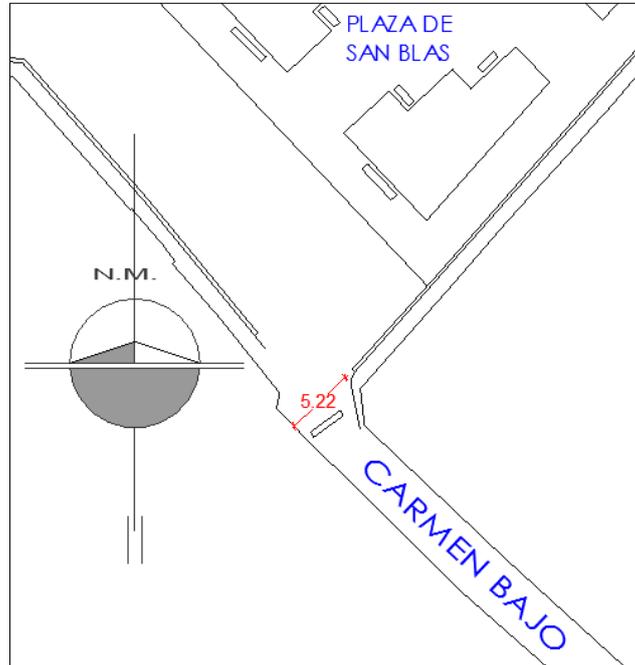
**1. PRIMER CORTE:**

Determinado en el límite con la Calle Carmen Bajo: 5.22 m.

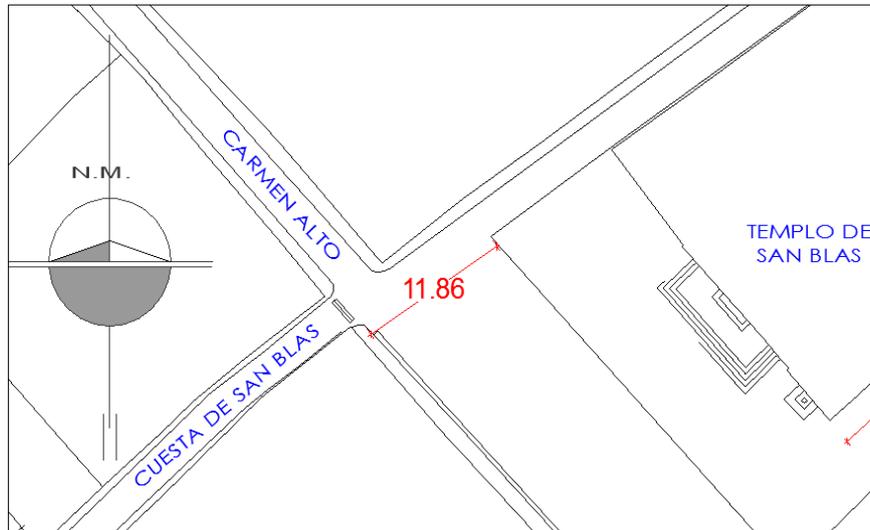
**2.- SEGUNDO CORTE:**

Corte determinado en el límite con la Calle Plazoleta: 11.86 m.

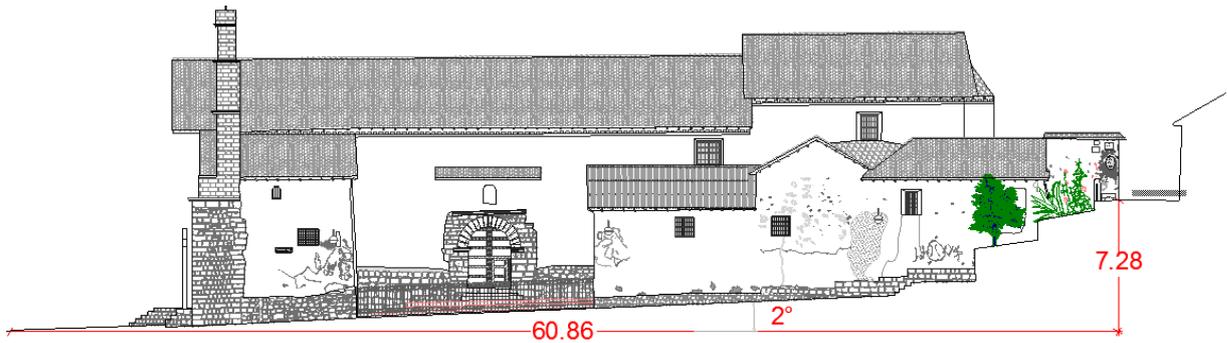
### **SECTOR 1: FACHADA NORTE- ESTE:**

- Fachada que comprende desde el límite de la Calle Tandapata hasta la continuación de la calle Carmen Bajo.

- PENDIENTE : 2°
- ALTURA DE PENDIENTE : 7.28 m.
- DISTANCIA : 60.86 m.

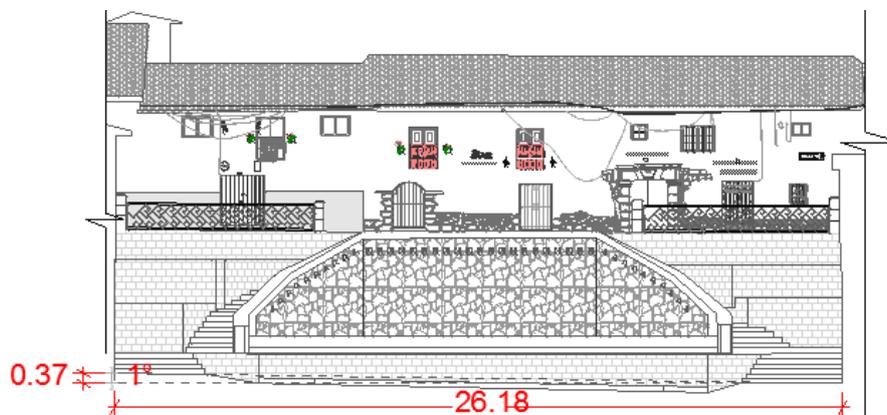
### **SECTOR 2: FACHADA ESTE:**

- Fachada que comprendido por el elemento decorativo Paccha de San Blas.

- PENDIENTE : 1°
- ALTURA DE PENDIENTE : 0.37 m.
- DISTANCIA : 26.18 m.

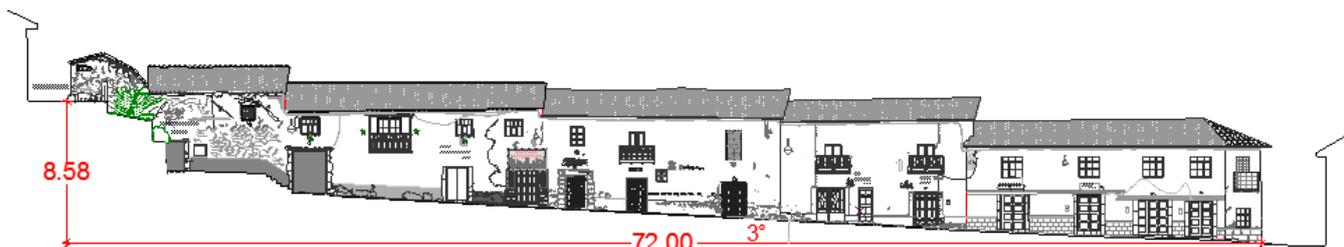
### **SECTOR 3: FACHADA SUR- ESTE:**

- Fachada que comprende desde el límite de la Calle Tandapata hasta el límite con la Calle Carmen Bajo.

- PENDIENTE : 3°
- ALTURA DE PENDIENTE : 8.58 m.
- DISTANCIA : 72.00 m.

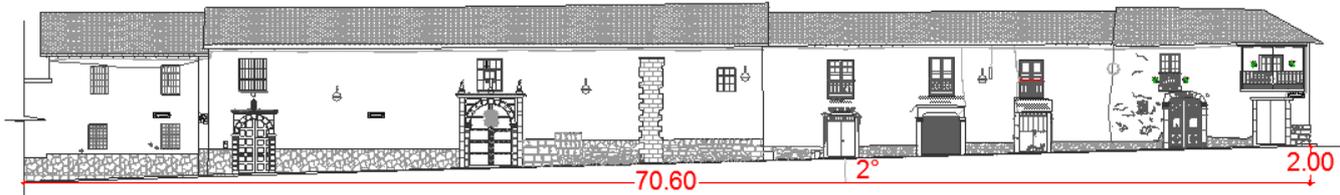
#### **SECTOR 4: FACHADA OESTE:**

- Fachada que comprende desde la intersección con la Calle Carmen Bajo hasta la intersección con la calle Cuesta de San Blas.

- PENDIENTE : 2°
- ALTURA DE PENDIENTE : 2.00 m.
- DISTANCIA : 70.60 m.

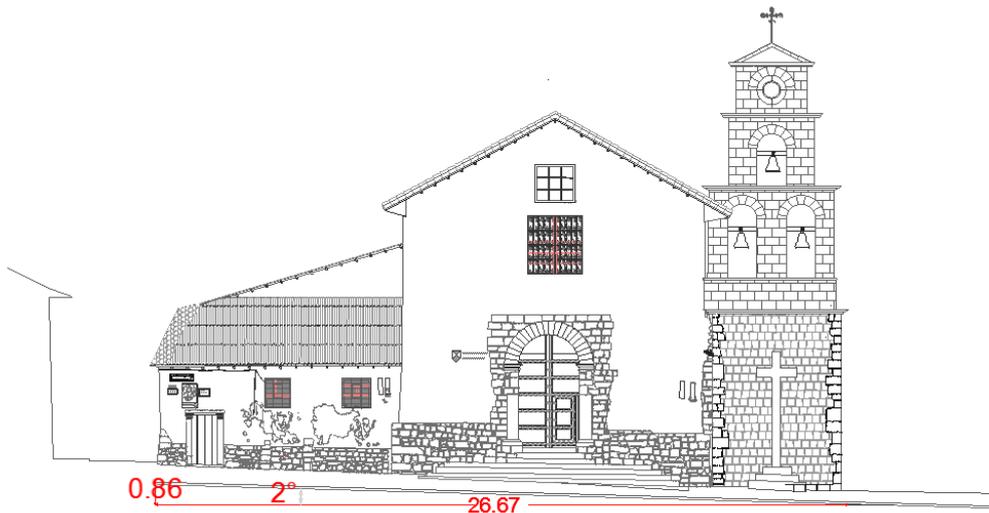
#### **SECTOR 5: FACHADA NOR - OESTE:**

- Fachada que está comprendida por la fachada principal del templo de San Blas.

- PENDIENTE : 2°
- ALTURA DE PENDIENTE : 0.86 m.
- DISTANCIA : 26.67 m.

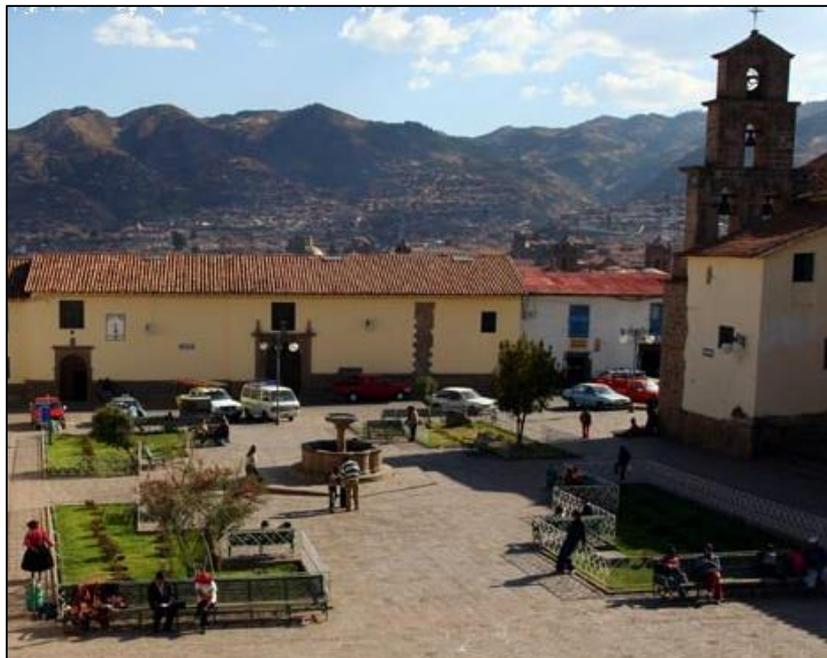
ESCENA URBANA

Ambiente Urbano caracterizado por ser un lugar, de artistas y tener muchos establecimientos comerciales y talleres de producción de artesanías y joyerías, complementado con la concurrencia de la actividad turística del lugar por ser uno de los barrios tradicionales y pintorescos del Cusco.

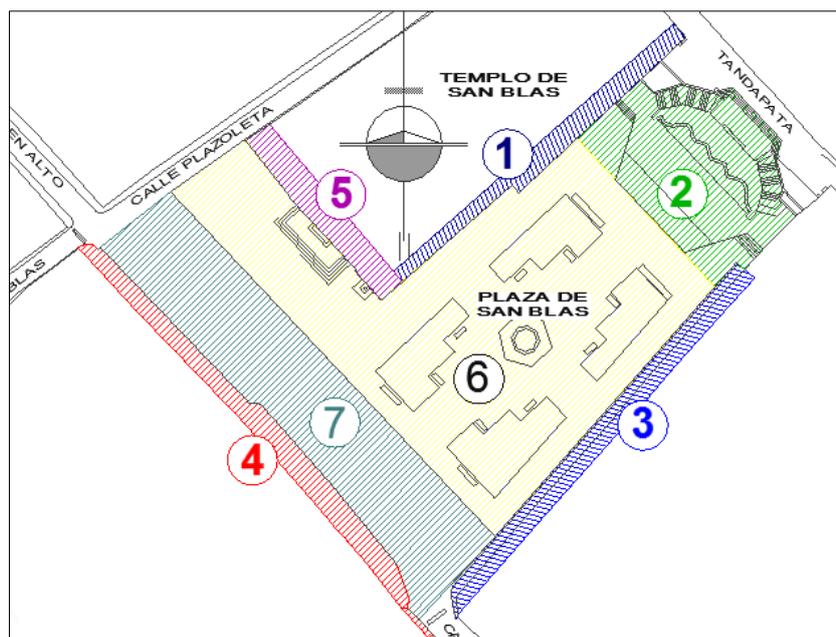
- **PLANO DE SECTORIZACIÓN (396):**

Identificamos los siguientes sectores a catalogar.

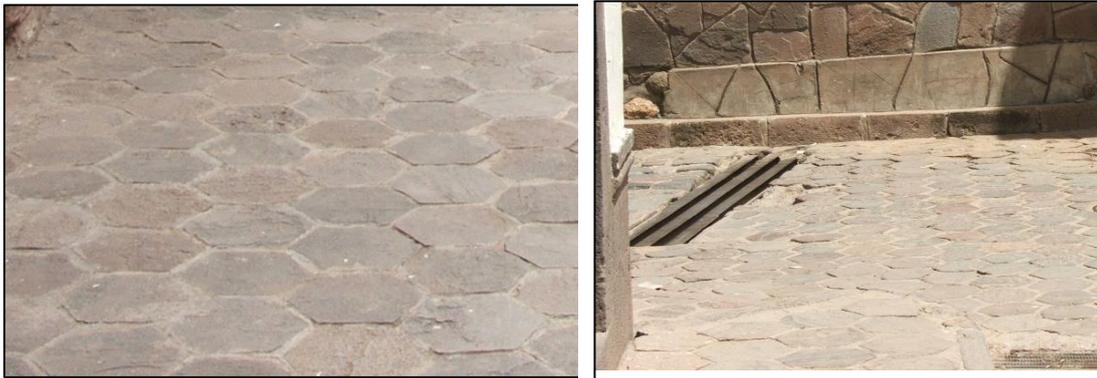
LAJAS DE PIEDRA REGULAR

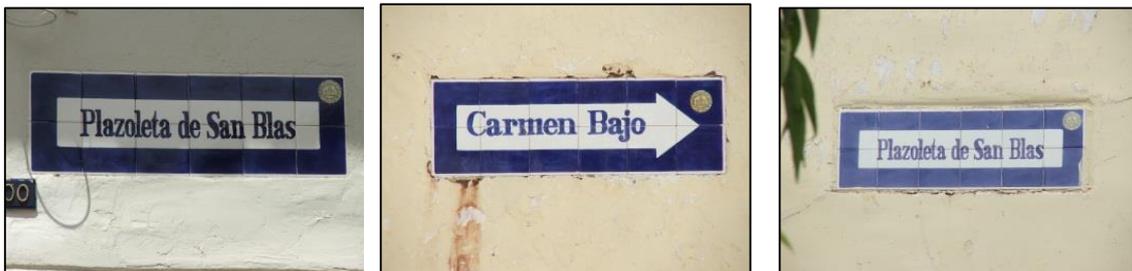
- **SEÑALIZACIÓN (363):**  
Este ambiente cuenta con 7 unidades de señalización distribuidas de la siguiente forma:
  - Sector 1: 1 unidad en muro.
  - Sector 3: 2 unidades en muro.
  - Sector 4: 3 unidades en muro.
  - Sector 5: 1 unidades en muro.

SEÑALIZACION EN MURO

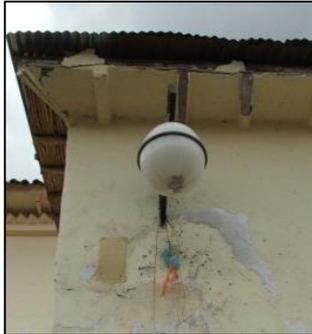
- Sector 1: 3 pastorales.
- Sector 3: 4 pastorales.
- Sector 4: 3 pastorales.
- Sector 6: 3 poste.

PASTORALES DE ALUMBRADO PUBLICA.

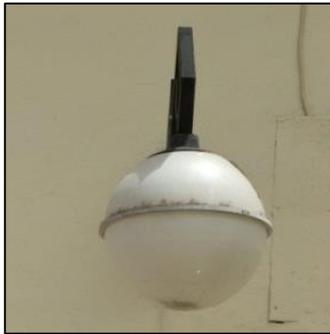
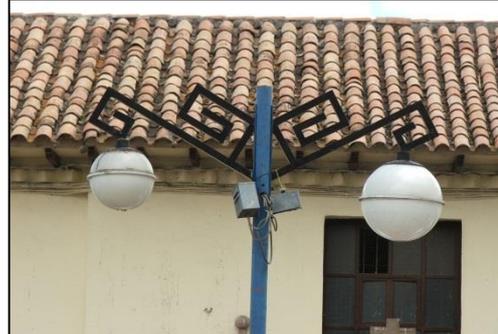
POSTE DE ALUMBRADO PUBLICO.

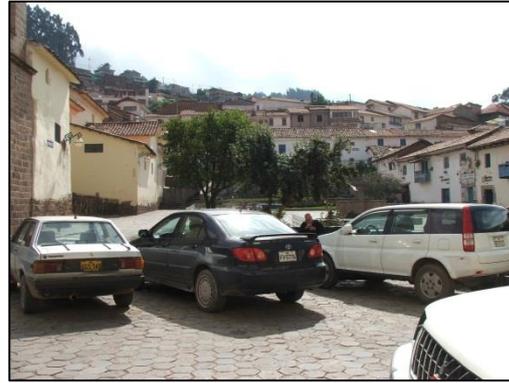
ESTACIONAMIENTO DE VEHÍCULOS MENORES.

Este ambiente cuenta con 1 estacionamiento para 20 vehículos:

- Sector 7: 20 espacios para estacionamiento de vehículos menores.

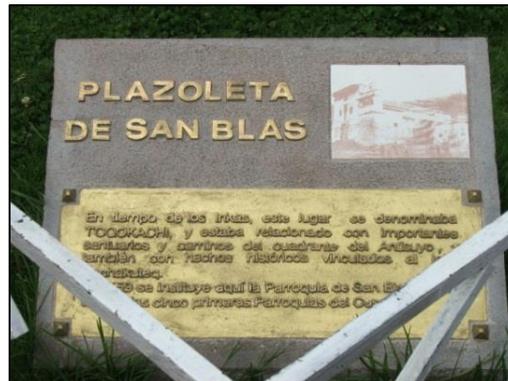
PLACA CONMEMORATIVA

Este ambiente cuenta con 1 placa conmemorativa distribuida de la siguiente forma:

- Sector 6: 1 placa conmemorativa.

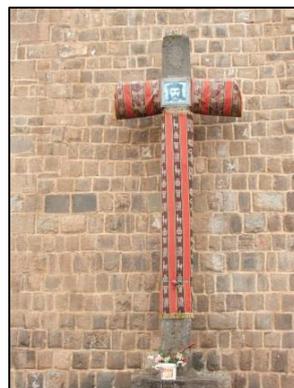
CRUZ EN LA FACHADA DEL TEMPLO DE SAN BLAS.

Este ambiente urbano cuenta con 1 cruz, distribuida de la siguiente forma:

- Sector 6: 1 cruz.

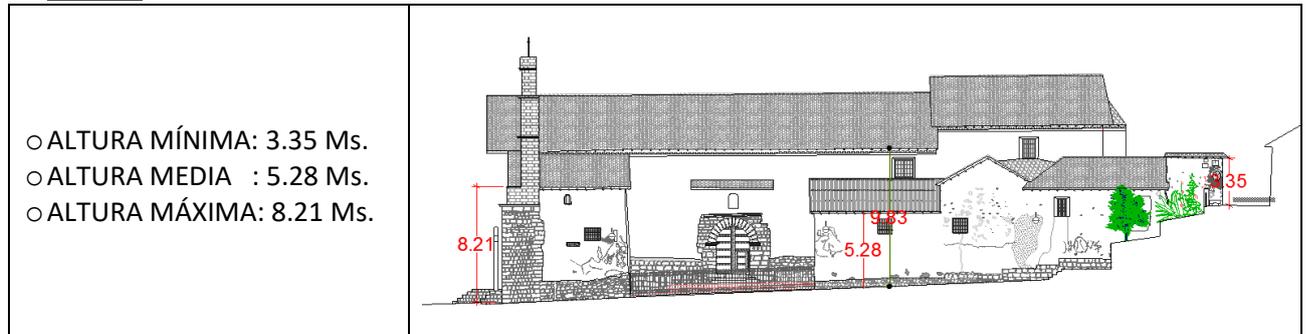
### U.C. 01:

- **ELEMENTOS ESTRUCTURALES:**
  - Muros : 1 de adobe y piedra.
  - Cubiertas : 1 de teja y zinc.
  - Tejaroz : 1 tejaroz
- **ELEMENTOS DE COMPOSICIÓN:**
  - Revestimiento : 1 con revoque y enlucido
  - Puertas : 1 de madera.
  - Ventanas : 7 de madera.
  - Portada : 1 portada.
- **ELEMENTOS DE ORNAMENTACIÓN:**
  - Nichos : 1 nicho.

- **ELEMENTOS ESTRUCTURALES:**
  - Tejaroz : 1 tejaroz adosado.
- **ELEMENTOS DE COMPOSICIÓN:**
  - Puertas : 1 decorado.
  - Ventanas : 7 con rejas.
  - Portada : 1 decorada.
- **ELEMENTOS DE ORNAMENTACIÓN:**
  - Nichos : 1 nicho si decorar.

- **ELEMENTOS ESTRUCTURALES:**
  - Muros : 1 de color crema.
  - Cubiertas : 1 ocre.
- **ELEMENTOS DE COMPOSICIÓN:**
  - Puerta : 1 de color azul.
  - Ventana : 7 de color azul.

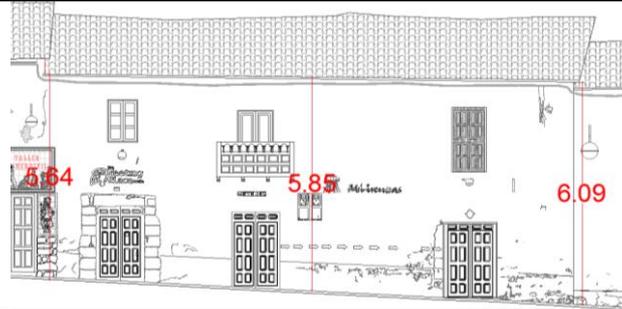
**U.C. 03:**

- ALTURA MÍNIMA: 5.64 Ms.
- ALTURA MEDIA: 5.85 Ms.
- ALTURA MÁXIMA: 6.09 Ms.

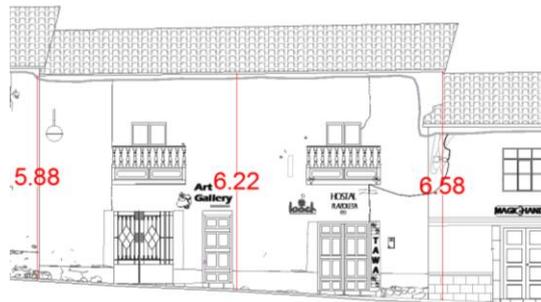
**U.C. 04:**

- ALTURA MÍNIMA: 5.88 Ms.
- ALTURA MEDIA: 6.22 Ms.
- ALTURA MÁXIMA: 6.58 Ms.

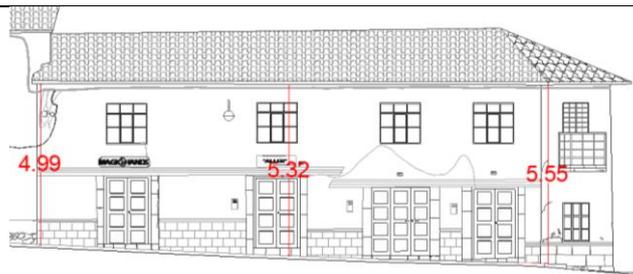
**U.C. 05:**

- ALTURA MÍNIMA: 4.99 Ms.
- ALTURA MEDIA: 5.32 Ms.
- ALTURA MÁXIMA: 5.55 Ms.

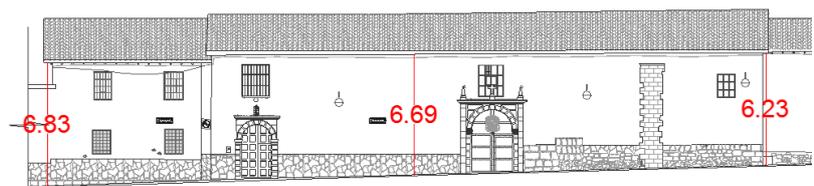
**U.C. 01:**

- ALTURA MÍNIMA: 6.23 Ms.
- ALTURA MEDIA: 6.69 Ms.
- ALTURA MÁXIMA: 6.83 Ms.

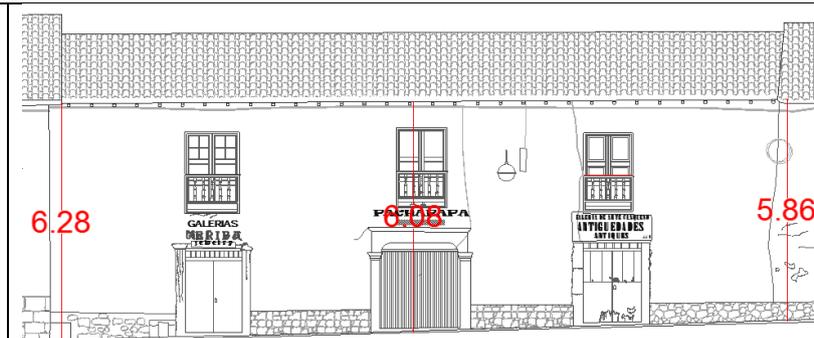
**U.C. 02:**

- ALTURA MÍNIMA: 5.86 Ms.
- ALTURA MEDIA: 6.08 Ms.
- ALTURA MÁXIMA: 6.28 Ms.

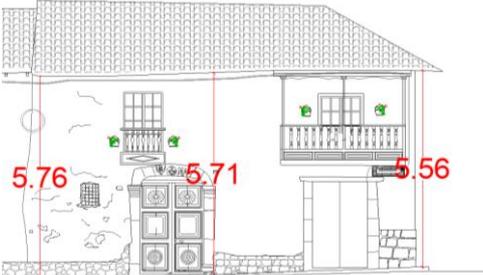
**U.C. 03:**

| <ul style="list-style-type: none"> <li>○ ALTURA MÍNIMA: 5.56 Ms.</li> <li>○ ALTURA MEDIA: 5.71 Ms.</li> <li>○ ALTURA MÁXIMA: 5.76 Ms.</li> </ul> | |

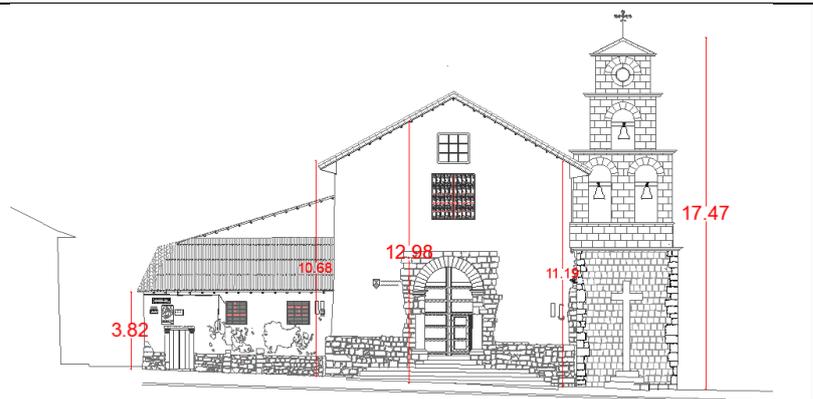
### U.C. 01:

- ALTURA MÍNIMA: 3.82 Ms.
- ALTURA MEDIA: 12.98 Ms.
- ALTURA MÁXIMA: 17.47 Ms.

- **ELEMENTOS ESTRUCTURALES:**
  - Muros : 1 de adobe y piedra.
  - Cubierta : 1 con teja y zinc.
- **ELEMENTOS DE COMPOSICIÓN:**
  - Revestimiento : 1 con enlucido.
  - Puertas : 2 de madera.
  - Ventanas : 4 de madera.
  - Portada de piedra : 1 unidad.
- **ELEMENTOS ORNAMENTALES:**
  - Cruz : 1 de piedra.

- **ELEMENTOS DE COMPOSICIÓN:**
  - Puertas : 1 decorada, 1 simple.
  - Ventanas : 2 con reja, 2 sin rejas.
  - Portada de piedra : 1 decorada
