MUNICIPALIDAD DEL CUSCO

GERENCIA DE DESARROLLO URBANO Y RURAL  
SUB GERENCIA DE GESTIÓN DEL CENTRO HISTÓRICO  
PROYECTO "MEJORAMIENTO DE LA GESTIÓN Y MANEJO DEL CENTRO HISTÓRICO DEL CUSCO"

## **PLAZA DE ARMAS DEL CUSCO (HAWKAYPATA)**

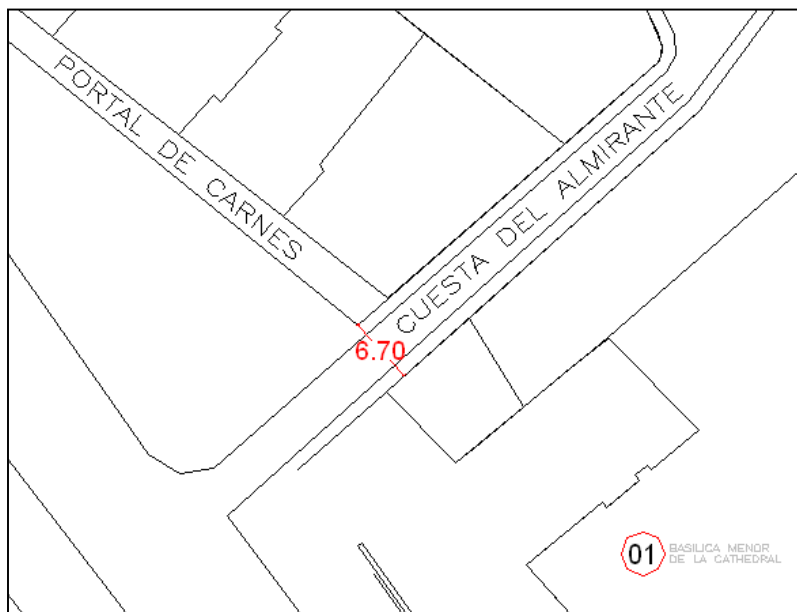
## 3.- TERCER CORTE:

Determinado en la intersección con las Calles:

- Cuesta del almirante : 6.70 m.

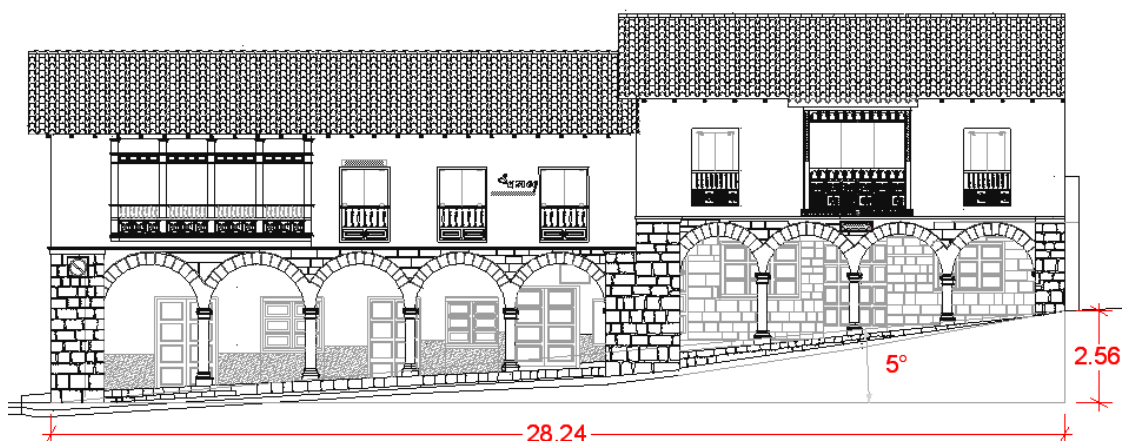
### **SECTOR 8: FACHADA NOR-OESTE**

- Fachada que comprende desde Calle Procuradores hasta Calle Suecia.
  - Pendiente : 5°
  - Altura De Pendiente : 2.56 m.
  - Distancia : 28.24 m.

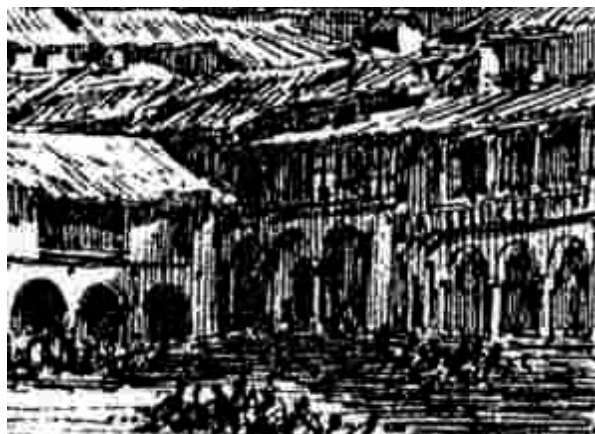
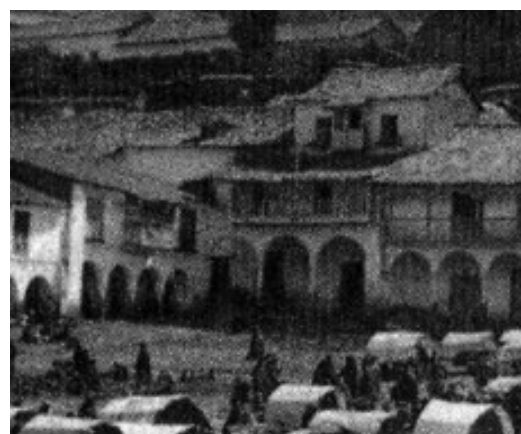
LOS TRES ARCOS EN EL ACCESO DESDE LA CALLE SUECIA EN EL GRABADO DE CHARLES WIENER (1875-1876) Y EN LA FOTOGRAFIA DE GARREAUD F. (1895)

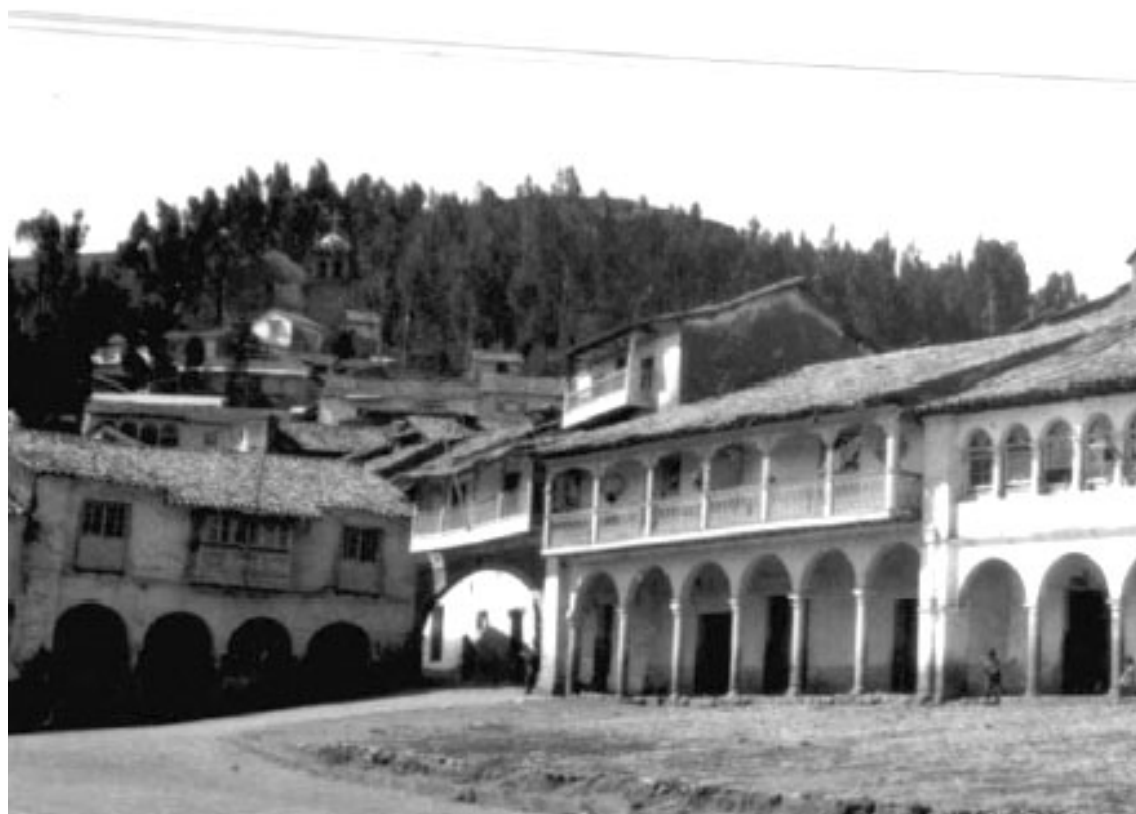
Durante la década de 1930 los tres arcos entre el portal de carnes y harinas fueron modificados y sustituidos por un arco el motivo fue facilitar la circulación vehicular, posteriormente no hubo cambios significativos hasta el terremoto de 1950 que trajo consecuencias irreversibles cambiando por completo la fisonomía edilicia del portal.

IMAGEN (194) DE LA ESQUINA ENTRE LOS PORTALES DE CARNES, DE PANES Y LA CALLE SUECIA, SE PUEDE APRECIAR EL CAMBIO DE LOS ARCOS<sup>58</sup>

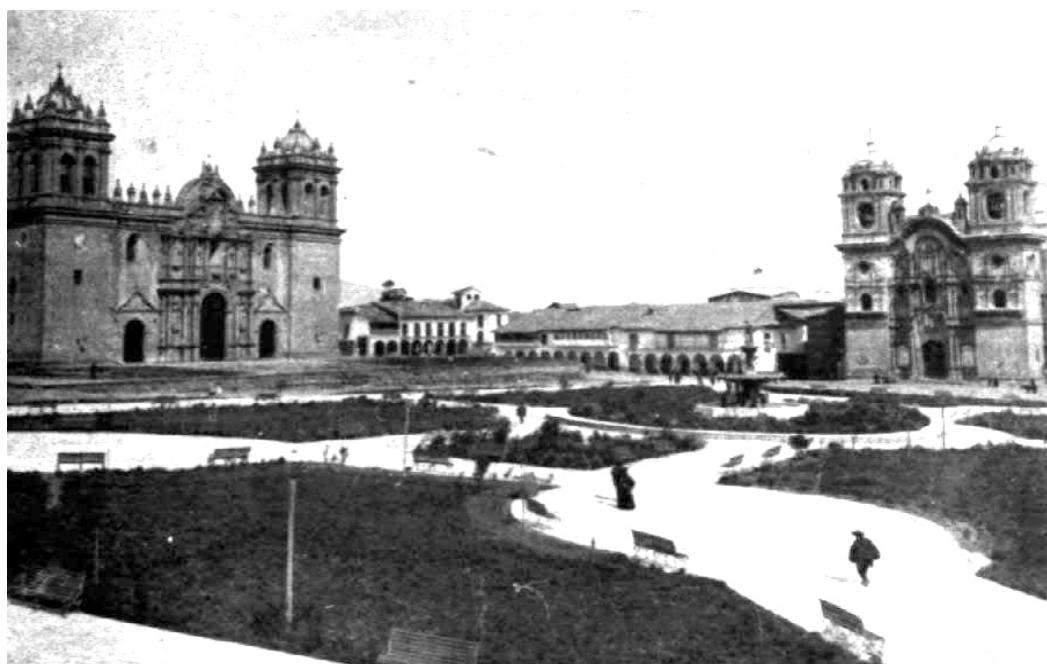
IMAGEN QUE CORRESPONDE AL TRAZADO DEL PLANO, SE PUEDE OBSERVAR LA PILETA RODEADA DE AREA VERDE, ESPACIOS SEMICIRCULARES EN LAS VIAS DE CIRCULACIÓN Y JARDINES ORTOGONALES EN LA PARTE CENTRAL

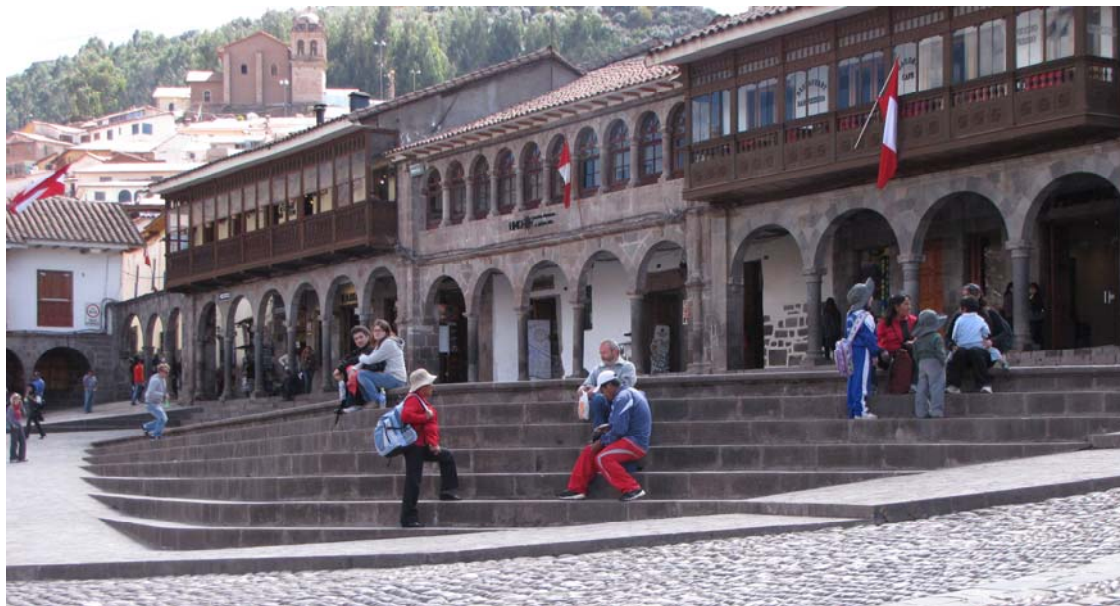
EL "FALSO ATRIO" CONSTRUIDO POR EL ALCALDE SALIZAR
