GERENCIA DE DESARROLLO URBANO Y RURAL
SUB GERENCIA DE GESTIÓN DEL CENTRO HISTÓRICO
PROYECTO "MEJORAMIENTO DE LA GESTIÓN Y MANEJO DEL CENTRO HISTÓRICO DEL CUSCO"

AMBIENTE URBANO – PARQUE MIRADOR QOSQO QHAWARINA

FICHA DE CATALOGACIÓN DE AMBIENTES URBANOS

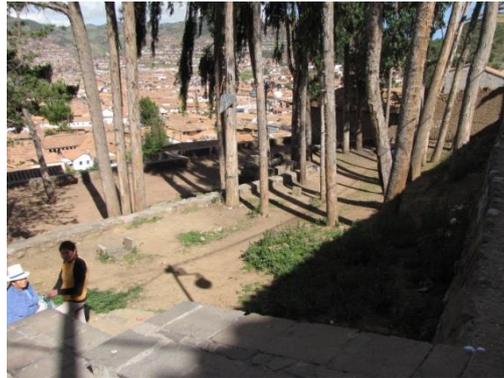
Este Ambiente Urbano está ubicado en el segmento norte del barrio de San Blas, limitada por el Noreste con el pasaje Pasñapacana y por el sureste con el pasaje Kiskapata.

Este Ambiente Urbano está conformado por dos plataformas definidas por la traza de la andenería inca, existen tres paramentos de andenería los, estos cumplen a su vez la función de muro de contención.

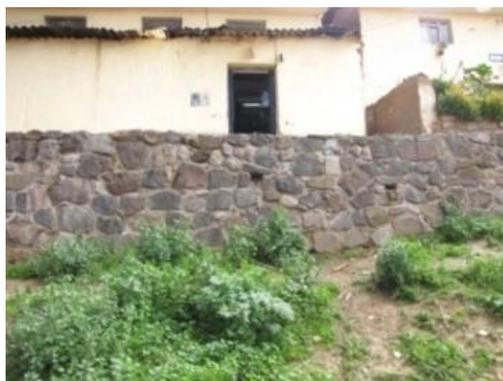
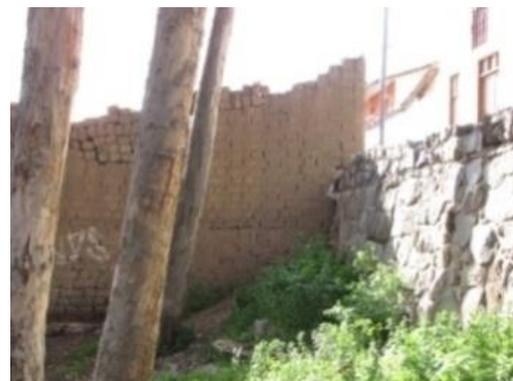
- El primer paramento conforma la vía peatonal denominada Kiskapata, esta posee una altura de 1.98 m conformado por elementos líticos reutilizados, se observa restos de lo que eran canales de agua, este paramento limita y define la primera plataforma del mirador.

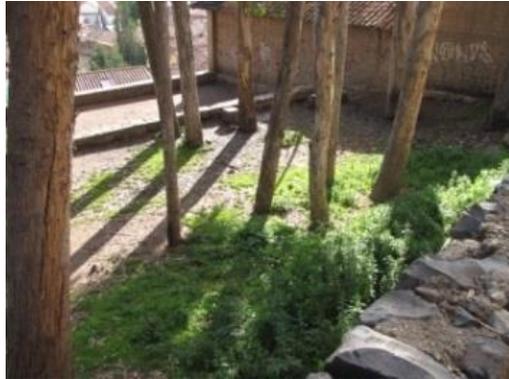
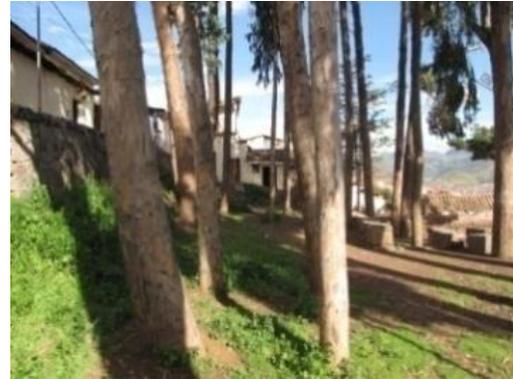
- En la primera plataforma se ubican elementos de vegetación, no existe tratamiento en el piso, este está compuesto por montículos de tierra, también se ubican elementos líticos disgregados y dispersos, cuenta con un ingreso por la calle Pasñapakana.

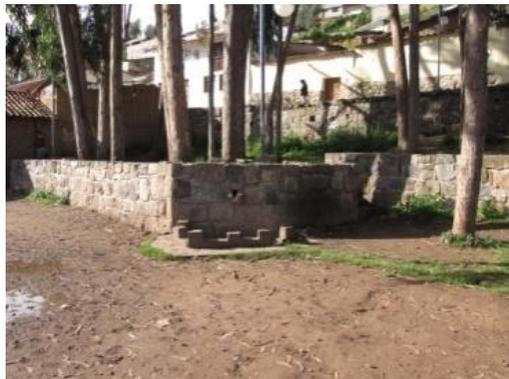
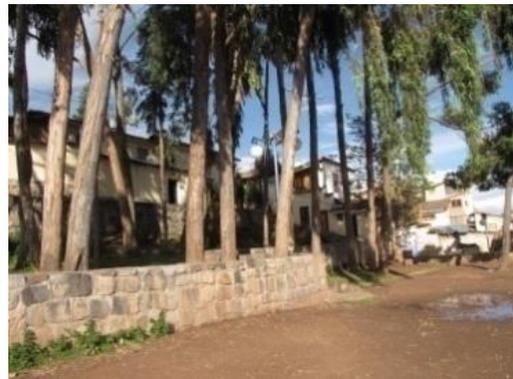
- El segundo paramento el intermedio divide al mirador en dos plataformas este posee dos etapas la primera que inician en el muro de la vivienda adyacente y concluye en la fuente contemporánea ubicado en la parte central del mirador, y la segunda etapa que inicia con las escaleras que comunican ambas plataformas, ambas etapas del paramento poseen una altura de 1.50 m compuesto de elementos líticos reutilizados.

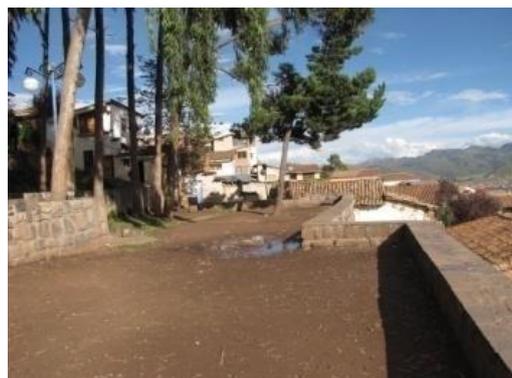
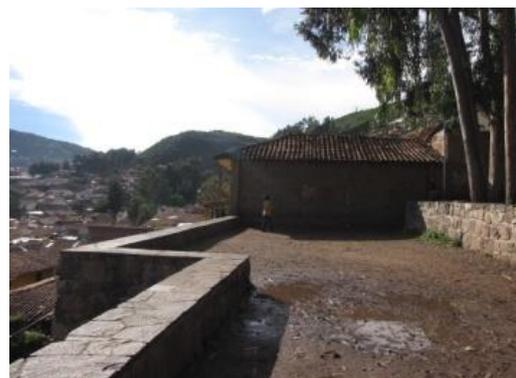
- La segunda plataforma se ubica la fuente contemporánea de piedra, así mismo ubicamos elementos de vegetación en menor cantidad en comparación con la primera plataforma, no existe tratamiento en el piso, esta plataforma cuenta con un ingreso por la calle Pasñapakana.

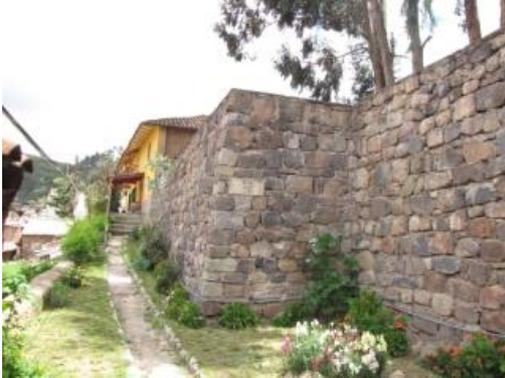
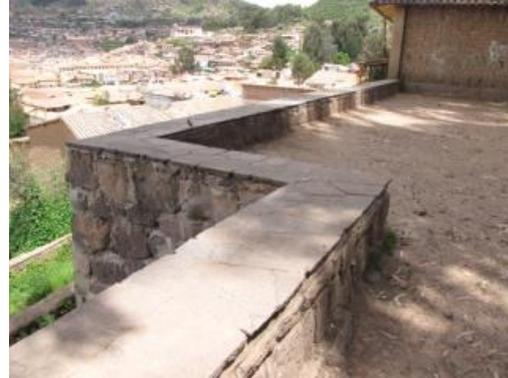
- El tercer paramento conforma el límite inferior del mirador, a la vez cumple la función de muro de contención de la vivienda continua al mirador, este posee una altura hacia el interior de 0.50m y hacia la vivienda una altura de 2.20 m.

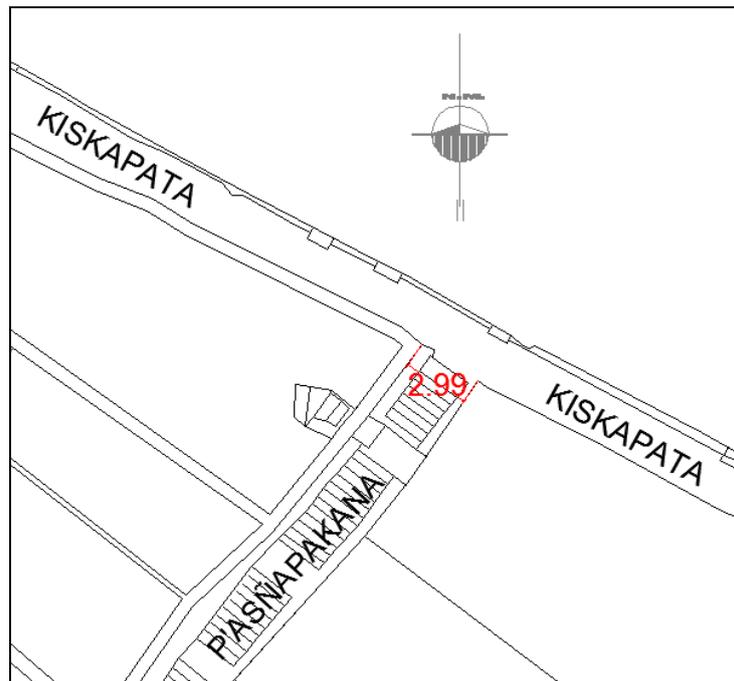
1.- PRIMER CORTE:

Determinado en el límite con la calle P'asñapakana: 2.99 m.

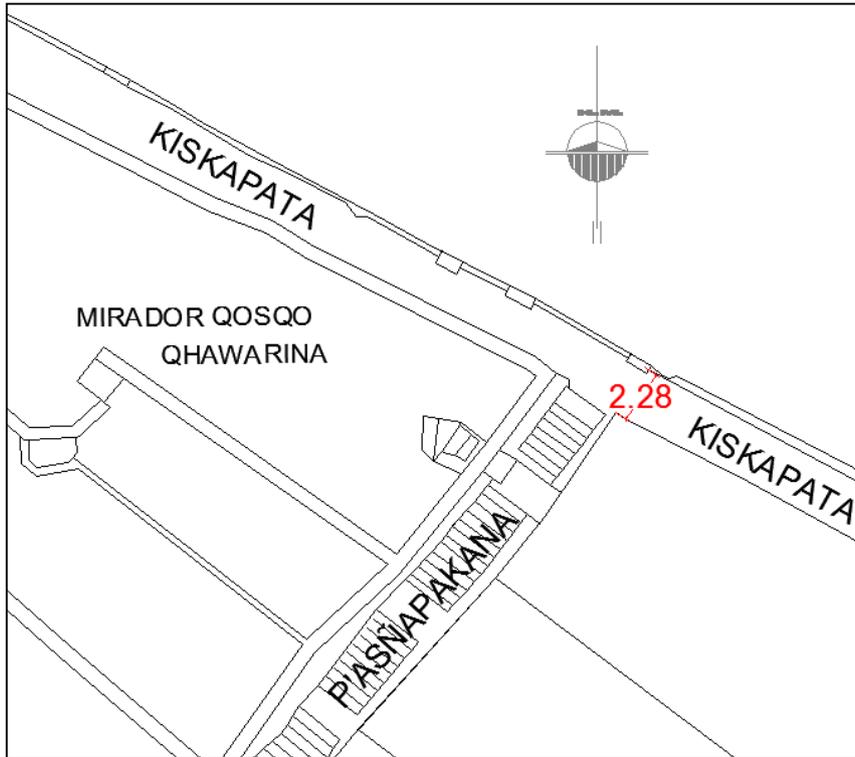
2.- SEGUNDO CORTE:

Determinado en límite con la calle Kiskapata (esquina con la calle Kiskapata y Pasñapakana): 2.28 m.

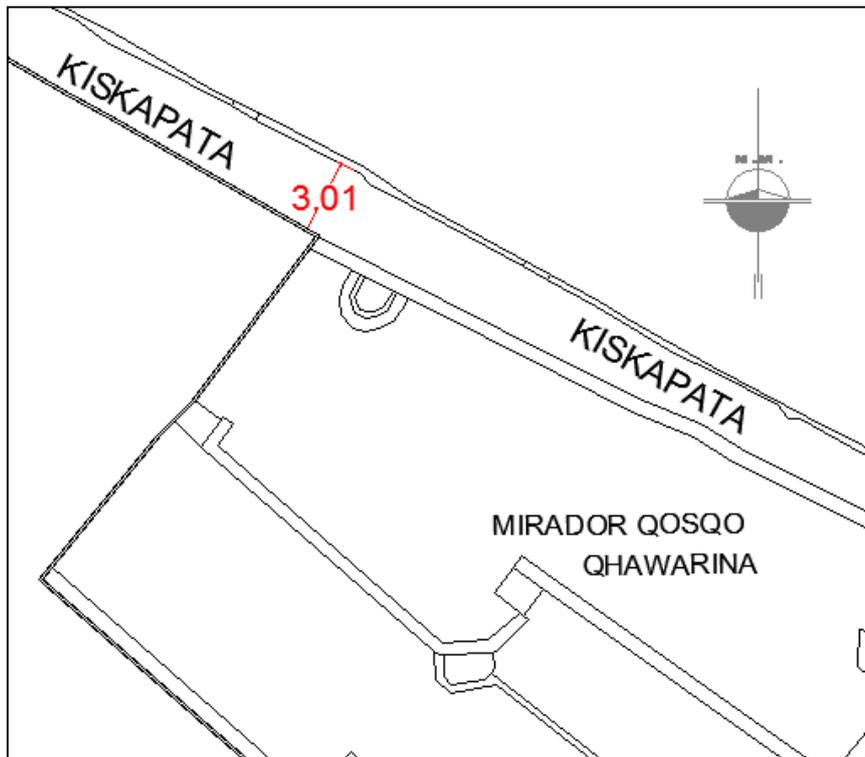
2.- TERCER CORTE:

Determinado en límite con la calle Kiskapata (esquina Norte): 3.01 m.

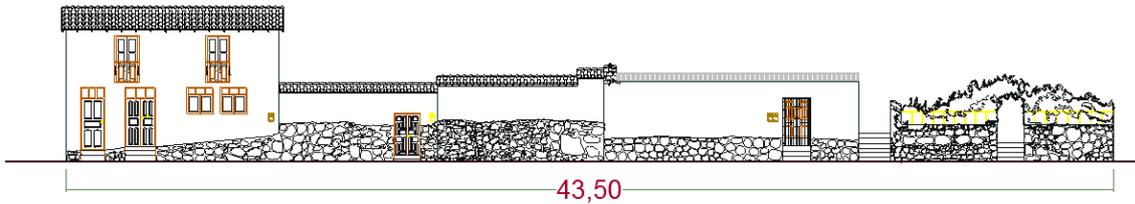
SECTOR 1: FACHADA NOR-ESTE:

- Fachada dentro de la calle Kiskapata, una distancia de 43.50 m. desde el límite con la calle P'asñapakana (subiendo por esta hacia la izquierda).
 - Pendiente : DESPRECIABLE
 - Altura De Pendiente : DESPRECIABLE
 - Distancia : 43.50 m.

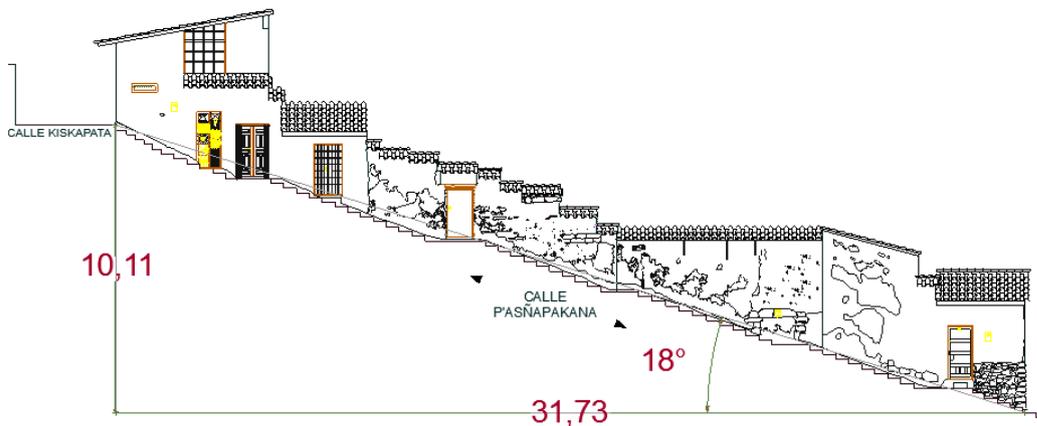
SECTOR 2: FACHADA SUR-ESTE

- Fachada empezando por el límite con la calle Kiskapata hasta el límite con la calle de Tandapata.
 - Pendiente : 18°
 - Altura De Pendiente : 10.11 m.
 - Distancia : 31.73 m.

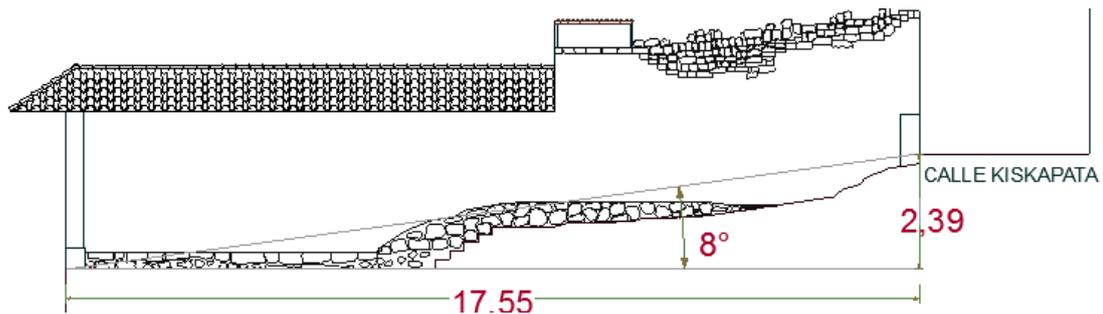
SECTOR 3: FACHADA SUR-OESTE

- Fachada empezando por el límite con la calle Carmen alto hasta el límite con la calle de Tandapata.
 - Pendiente : 8°
 - Altura De Pendiente : 2.39 m.
 - Distancia : 17.55 m.

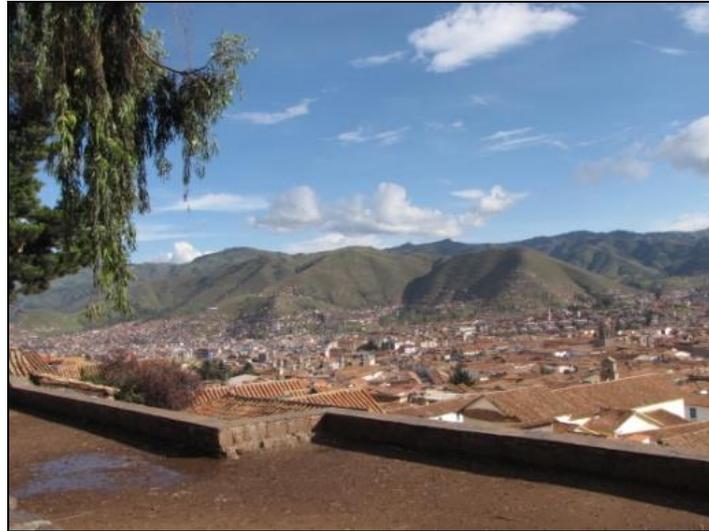
Este ambiente posee características especiales debido a su emplazamiento topográfico y la ubicación privilegiada desde donde se puede apreciar toda la ciudad del Cusco y en especial el centro histórico así como algunos elementos con gran valor cultural y simbólico de la ciudad.

PRESENTA UNA VISTA PRIVILEGIADA

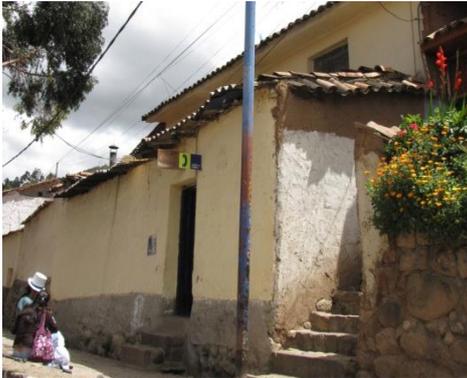
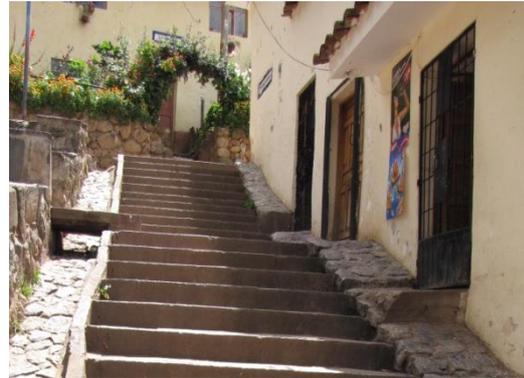
- **RESIDENCIAL (390):** Este espacio presenta viviendas con características de uso residencial en su mayoría, algunas de estas cumplen funciones adicionales de comercio.
- **RECREATIVO (391):** La actividad que se lleva a cabo en este espacio es de recreación pasiva, de encuentro y de contemplación de la ciudad del Cusco.
- **COMERCIAL (392):** Muchas de estas unidades de catalogación por su ubicación privilegiada dentro del centro histórico y su cercanía a la plaza mayor de la ciudad prestan servicios de hospedaje al público extranjero, por otra parte dos viviendas prestan servicios para el expendio de bebidas alcohólicas.

ESTABLECIMIENTOS COMERCIALES: TIENDAS DE ABARROTES

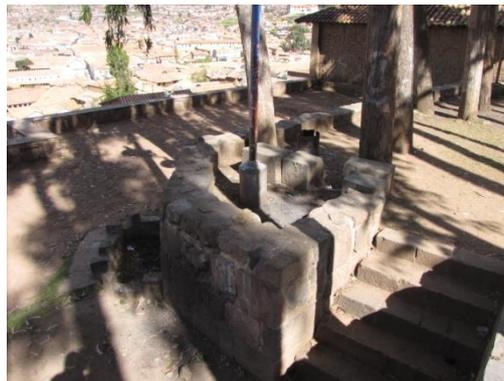
- **POR SU USO (394):**
 - **Peatonal:** Este es netamente de uso peatonal, diseñado para la contemplación de la ciudad y lugar de encuentro de la población cusqueña y extranjera.

TOTALMENTE PEATONAL.

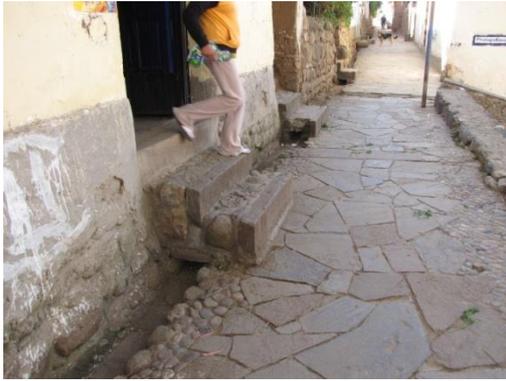
- **CARACTERIZACIÓN DE PISOS – MATERIAL (360):**
 - SECTOR 1, 2: vereda y gradería con laja de piedra irregular.

LOSETAS DE PIEDRA IRREGULAR

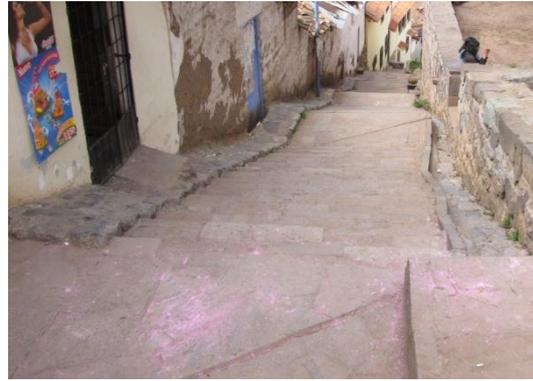
LOSETAS DE PIEDRA REGULAR EN CADA PASO, LOSETAS DE PIEDRA IRREGULAR EN DESCANZOS.

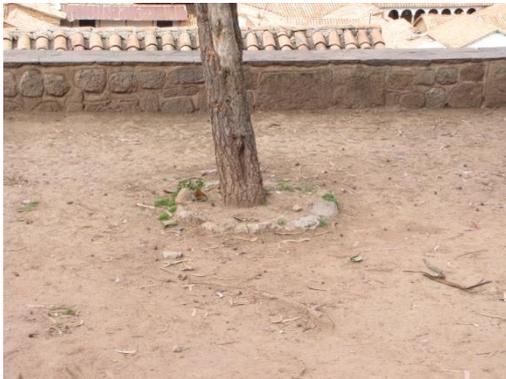
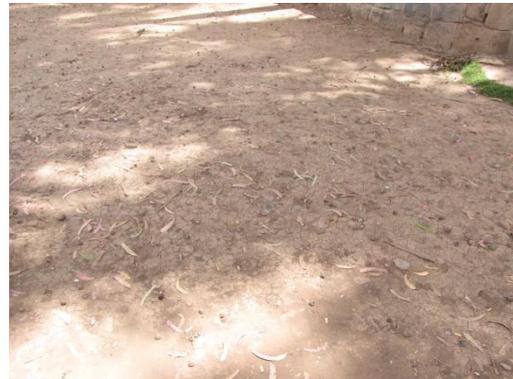
- SECTOR 4 y 5: plataformas cuyo piso es de tierra.

PISO DE TIERRA

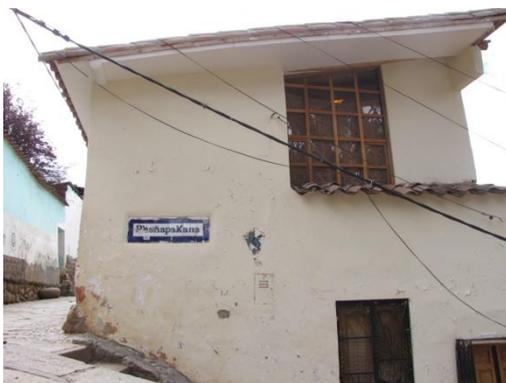
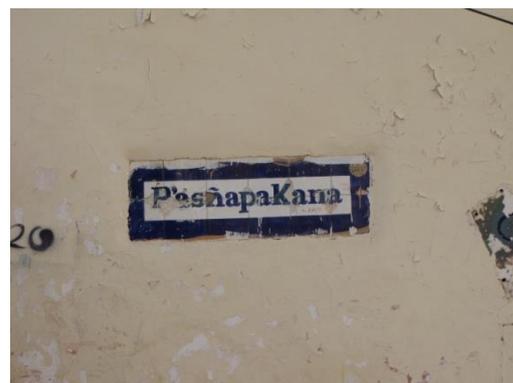
- **SEÑALIZACIÓN (363):**
 - Sector 1: 1 señalización en muro.
 - Sector 2: 1 señalización en muro.

SEÑALIZACION QUE CORRESPONDE A LAS CALLES ADYACENTES AL PARQUE.

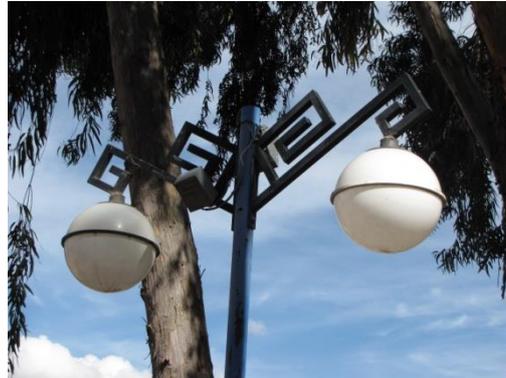
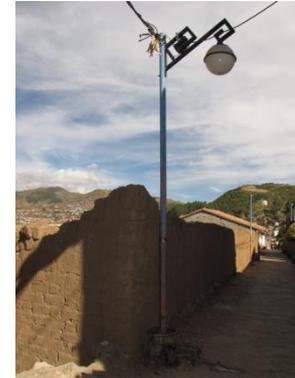
- **ILUMINACIÓN (365):**
 - Sector 1: 3 unidades en poste.
 - Sector 2: 3 unidades en poste.

ILUMINACIÓN POR PASTORALES

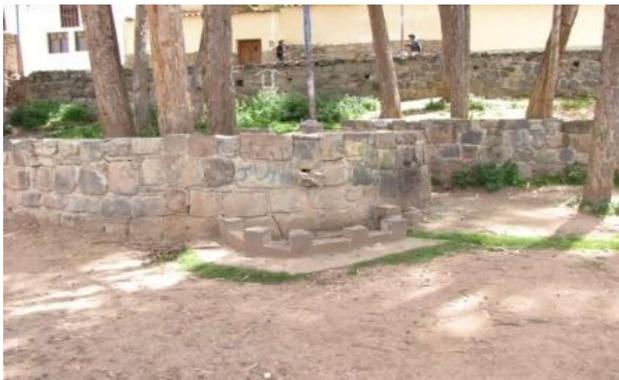
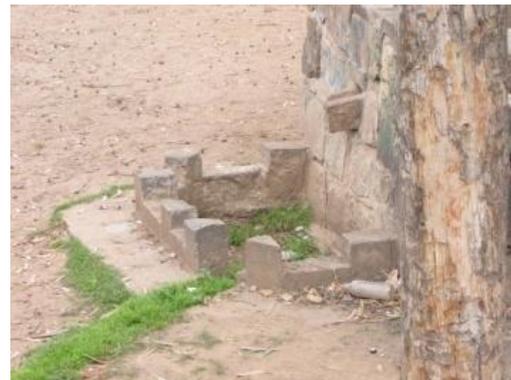
- **FUENTES (372):**
 - Sector 4: 1 fuente ornamental.
 - Sector 5: 1 fuente ornamental.

FUENTES ORNAMENTALES

Ambiente urbano que presenta dos plataformas con árboles de eucalipto, el piso es de tierra, y actualmente está en mal estado de conservación, las fuentes existentes en este parque están en proceso de deterioro, causados por vegetación herbaria, tales como el quicuyo, así mismo el mal uso que tiene, pues en este lugar se reúnen grupos de personas que se dedican al consumo de bebidas alcohólicas, dando mal aspecto a este lugar.

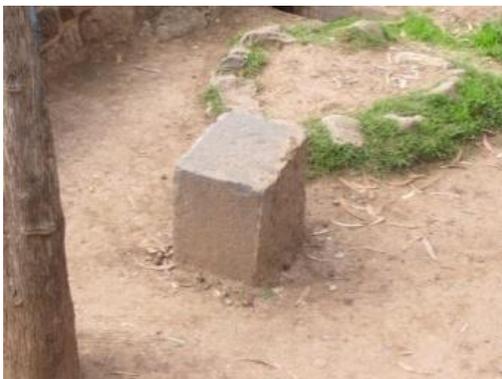
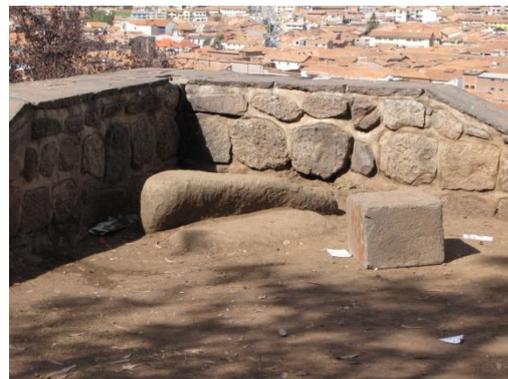
Existen elementos líticos que son usados como descansos eventuales, graderías, así mismo la fuente contemporáneo es usada para la función de descanso.

- Sector 4: 1 elemento lítico.
- Sector 5: 1 elemento lítico.

ELEMENTOS LÍTICOS SUELTOS USADOS COMO BANCAS.

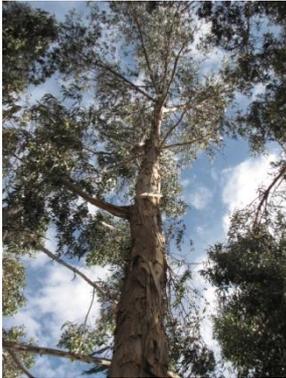
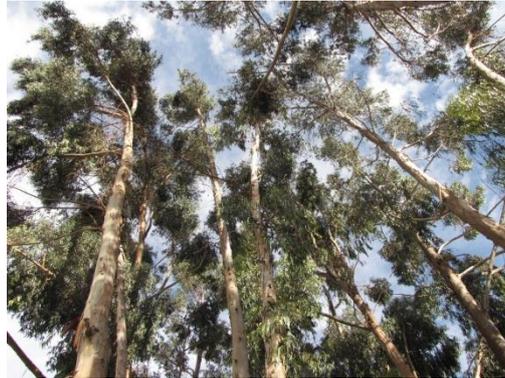
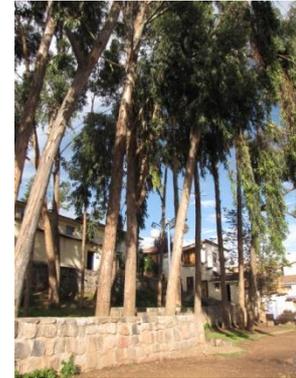
- **ARBOLES (381):**
 - Sector 4: 23 árboles de eucalipto.
 - Sector 5: 5 árboles de eucalipto.

ARBOLES DE EUCALIPTO

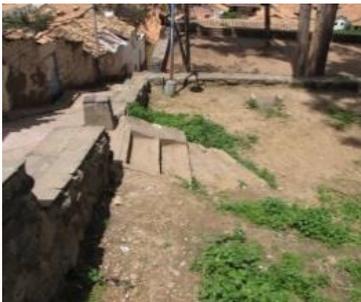
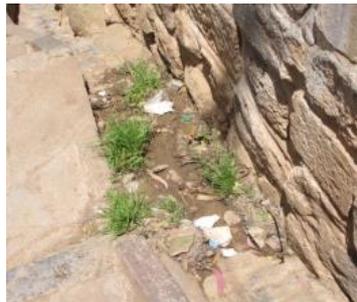
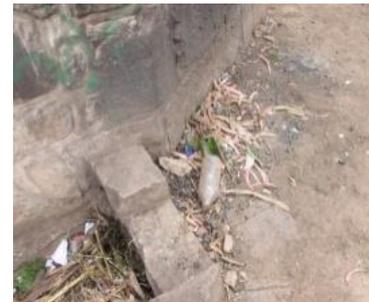
- **SÓLIDOS (383):**
 - Sector 1: Contaminación Baja.
 - Sector 2: Contaminación Baja.
 - Sector 4 y 5: Contaminación es alta, esta contaminación se debe a la cantidad de residuos que se aprecia diariamente, en su mayoría botellas, vasos de plástico, colillas de cigarrillos, esto a consecuencia de la venta y consumos de bebidas alcohólicas.

CONTAMINACION POR ELEMENTOS SOLIDOS ES ALTA

- Reconocimiento pleno de los valores simbólicos y paisajísticos de espacio público.
- Mejorar las características y valor de mirador que posee este espacio público.
- Eliminar las actividades de consumo y expendio de bebidas alcohólicas, así como la eliminación de residuos sólidos que degradan el paisaje urbano.

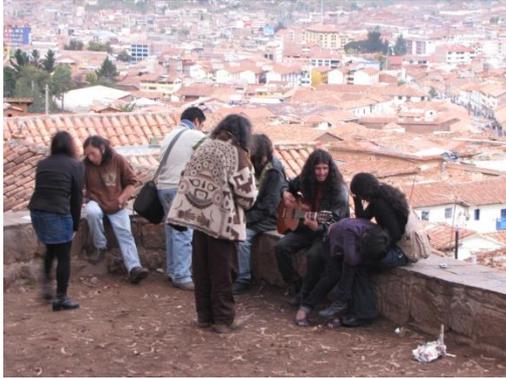
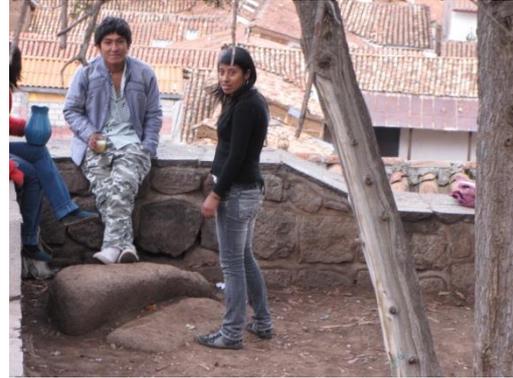
PRESENCIA DE PERSONAS QUE VAN A CONSUMIR BEBIDAS ALCOHÓLICAS

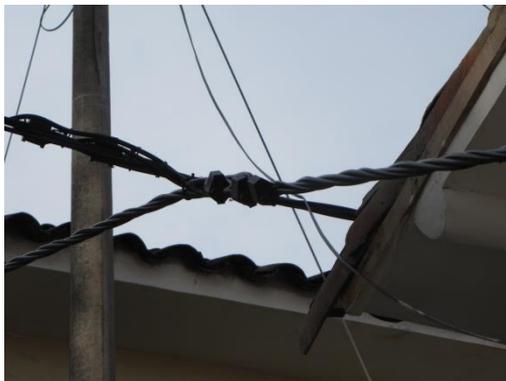
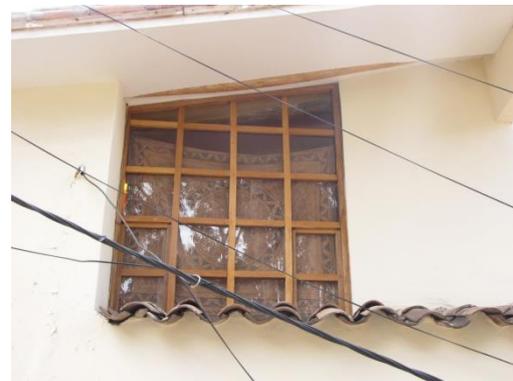
Instalaciones Aéreas: En los sectores 1 y 2 la contaminación es alta, mientras que en el sector 3 es medio.

CONTAMINACION POR CABLEADO AEREO

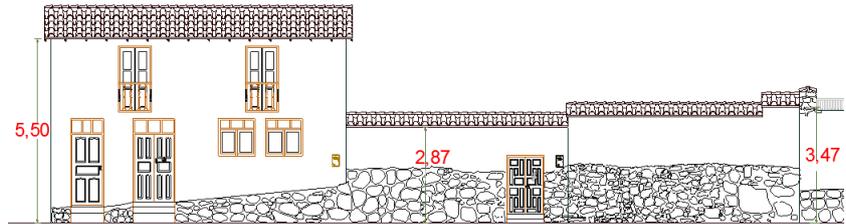
U.C. 03:

Altura mínima : 3.47 Ms
Altura media : 2.87 Ms.
Altura Máxima : 5.50 Ms.

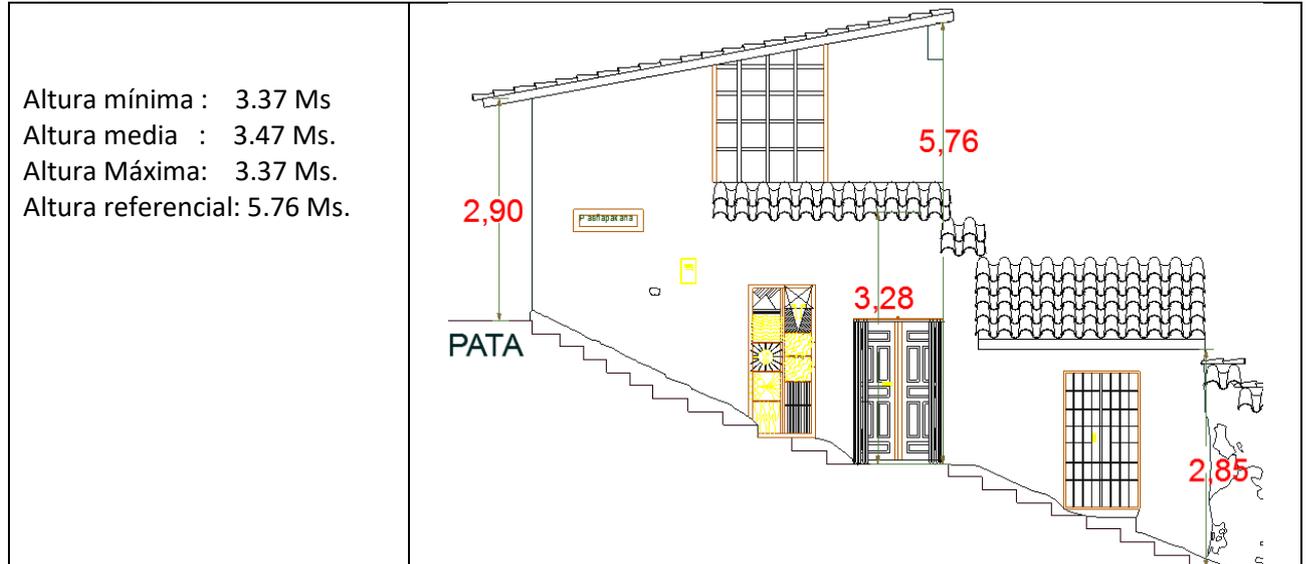
U.C. 01:

- Elementos Estructurales:
 - Muros : 1 viviendas de adobe, 1 vivienda de concreto
 - Cubiertas: 2 viviendas con teja
- Elementos de Composición:
 - Revestimiento: 2 viviendas con enlucidos de yeso.
 - Puertas: 4 de madera
 - Ventanas: 1 de madera
 - Rejas de Ingreso: 1 metal

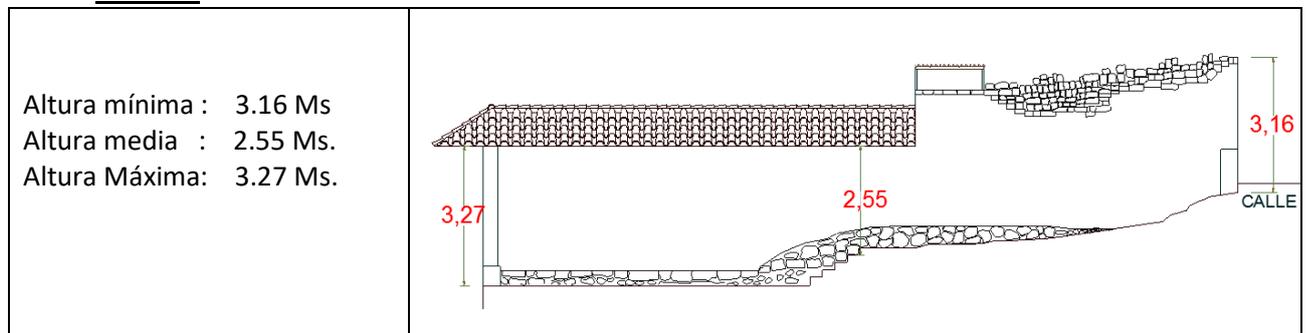
U.C. 01:

- Elementos Estructurales:
 - Muros : 1 viviendas de adobe
 - Cubiertas: 1 viviendas con teja
- Elementos de Composición:
 - Revestimiento: 1 sin revestimiento.

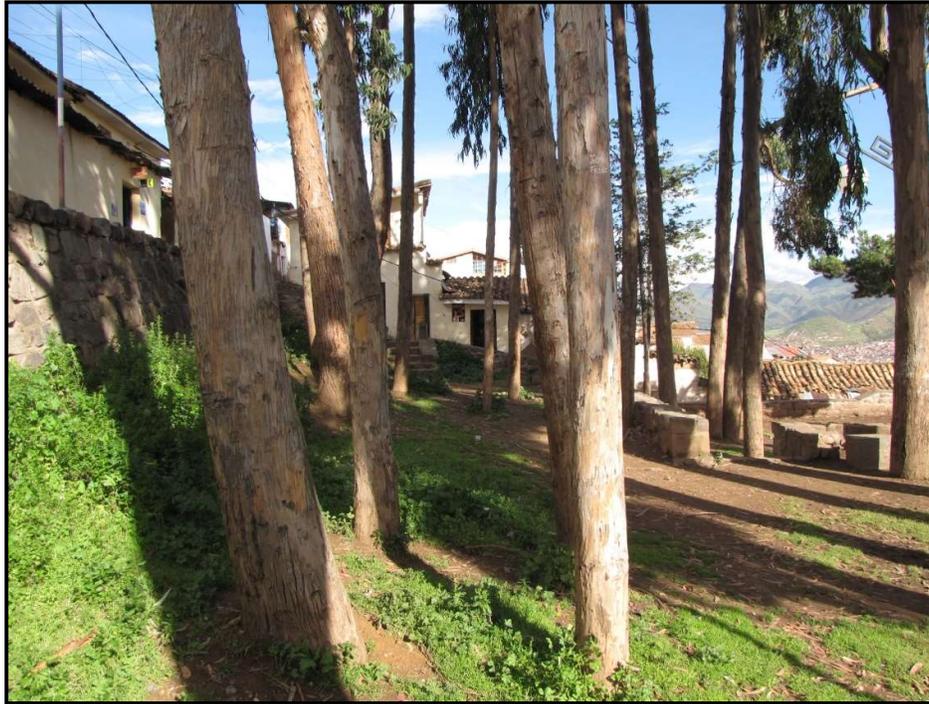
Mirador de San Blas, ubicado en el antiguo sector inka de T'ooqkachi, delimitado por las calles de Kiskapata y Pasñapacana.
