MUNICIPALIDAD DEL CUSCO

GERENCIA DE DESARROLLO URBANO Y RURAL
SUB GERENCIA DE GESTIÓN DEL CENTRO HISTÓRICO
PROYECTO "MEJORAMIENTO DE LA GESTIÓN Y MANEJO DEL CENTRO HISTÓRICO DEL CUSCO"

AMBIENTE URBANO - PLAZOLETA ALMUDENA

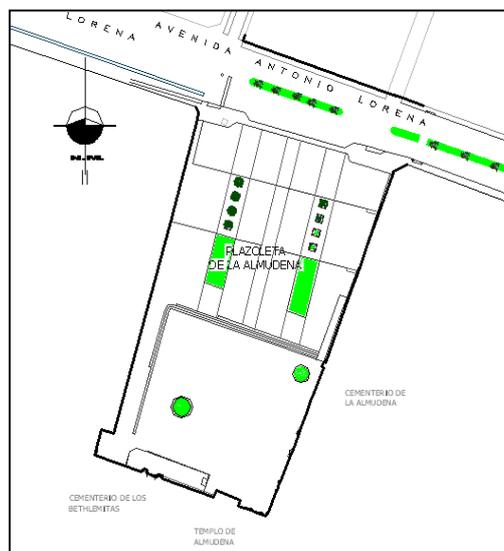
Este ambiente urbano se ubica al Sur-Oeste del Centro Histórico de la ciudad, este ambiente se encuentra limitado por Nor-Oeste por el muro perimétrico perteneciente al Cementerio de Almudena y Casa Parroquial, por el Sur-Este por la Escuela Taller y el Templo de la Almudena, por el Sur-Este por el ingreso principal del Cementerio de la Almudena, y por el Nor-Este por la avenida Antonio Lorena. En este ambiente urbano se desarrollan actividades culturales y costumbristas, además de concentrar a la población por ser antesala para el Cementerio, al mismo tiempo es usado como estacionamiento improvisado de vehículos de transporte privado degradando el paisaje urbano, así mismo existe una concentración de actividades comerciales fijas e improvisadas que ya son parte de la dinámica de este ambiente urbano.

- Área : 6146.94 m².

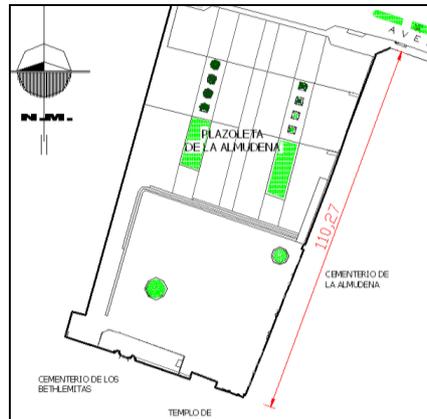
1. SECTOR 1:

Determinado desde el límite con la Av. Almudena hasta la fachada del sector 2:

- FACHADA SUR-ESTE: 110.27 m.

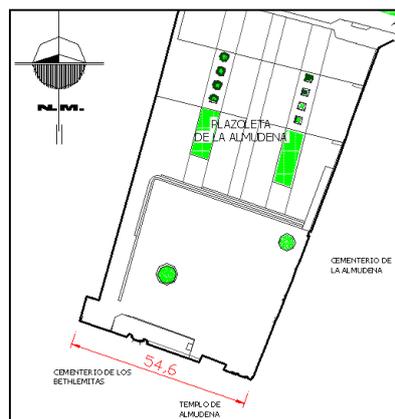
2. SECTOR 2:

Determinado desde el límite con la fachada del sector 1 hasta la fachada del sector 3:

- FACHADA SUR-OESTE: 54.60 m.

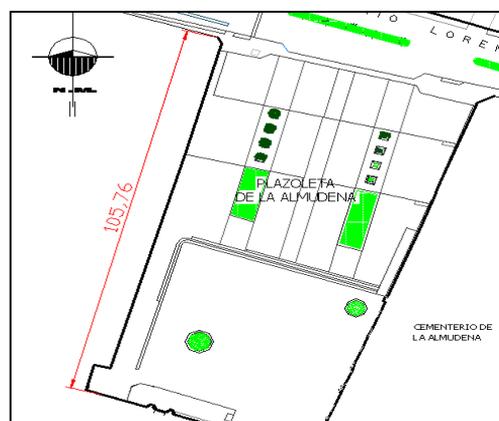
3. SECTOR 3:

Determinado desde el límite con la fachada del sector 2 hasta la fachada del sector 4:

- FACHADA NOR-OESTE: 105.76 m.

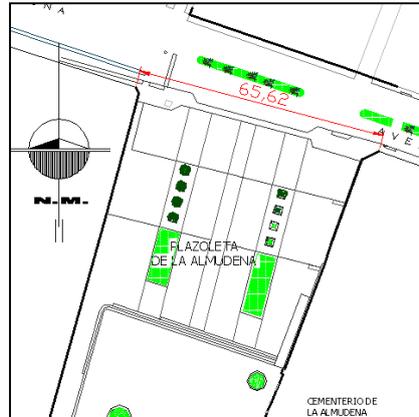
4. SECTOR 4:

Determinado desde el límite con la fachada del sector 3 hasta la fachada del sector 1:

- FACHADA NOR-ESTE: 65.62 m.

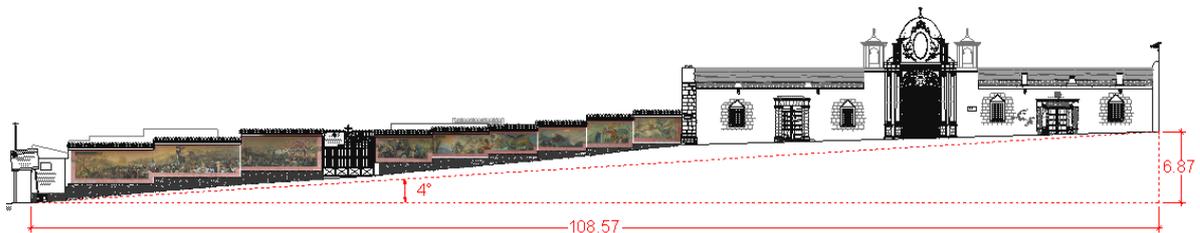
SECTOR 1: FACHADA NOR-ESTE:

- La pendiente empezando por el límite de la fachada Nor-Este con el Templo de la Almudena hasta el término del muro perimétrico del cementerio que limita con la Av. Antonio Lorena.

- PENDIENTE : 4°
- ALTURA DE PENDIENTE : 6.87 m.
- DISTANCIA : 108.57 m.

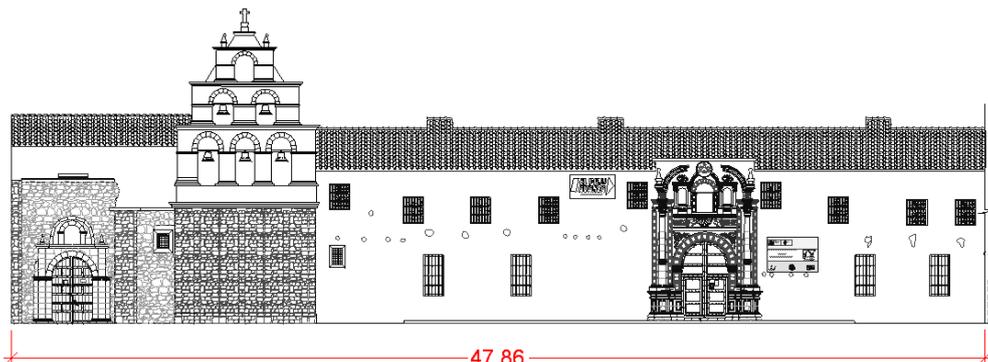
SECTOR 2: FACHADA SUR-OESTE:

- Esta Fachada se encuentra conformada por la Escuela Taller que limita con la fachada Nor-Oeste y por el Templo de la Almudena que limita con el Cementerio de la Almudena.

- PENDIENTE : 0°.
- ALTURA DE PENDIENTE : 0.00 m.
- DISTANCIA : 47.86 m.

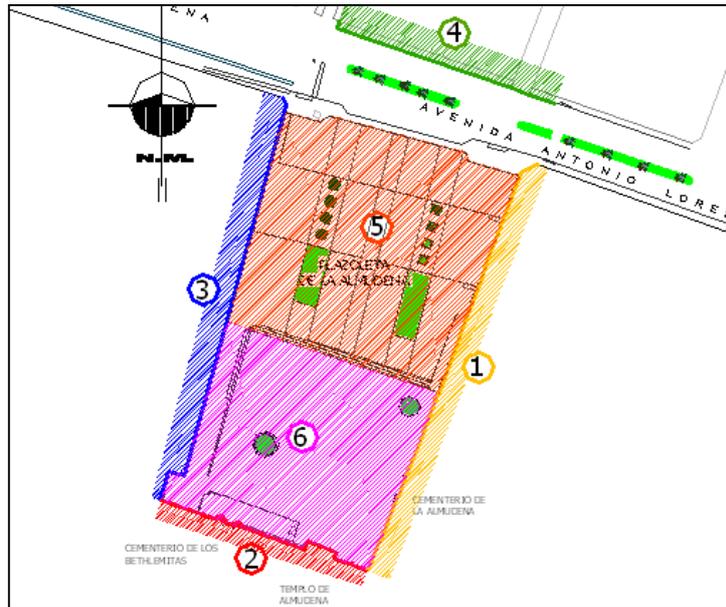
- **PLANO DE SECTORIZACIÓN (396):**

En este plano ubicamos e identificamos los siguientes sectores a catalogar.

- SECTOR 01 CONDICIÓN: Fachada.
- SECTOR 02 CONDICIÓN: Fachada.
- SECTOR 03 CONDICIÓN: Fachada.
- SECTOR 04 CONDICIÓN: Fachada y vereda.
- SECTOR 05 CONDICIÓN: Plataforma.
- SECTOR 06 CONDICIÓN: Plataforma.

- SECTOR 01	:	-----	m ² .
- SECTOR 02	:	-----	m ² .
- SECTOR 03	:	-----	m ² .
- SECTOR 04	:	97.37	m ² .
- SECTOR 05	:	3358.37	m ² .
- SECTOR 06	:	2550.27	m ² .

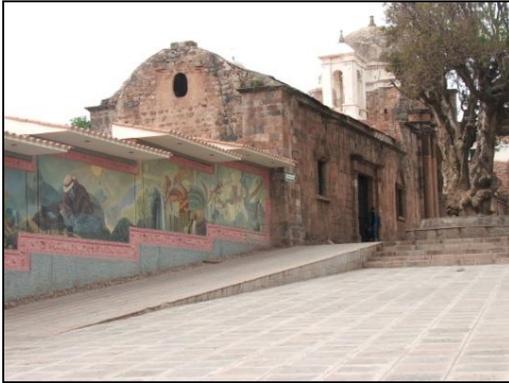
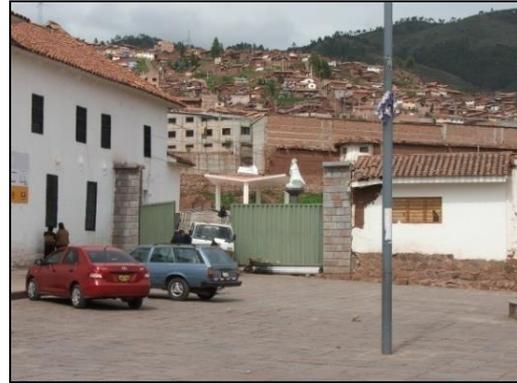
- **CARACTERIZACIÓN DE PISOS – MATERIAL (360):**

- SECTOR 4:
Por su condición de vereda este sector presenta concreto como material de composición.
- SECTOR 5, 6:
Por su condición de plataforma, ambas estas compuestas por lajas de piedra, así mismo los accesos y estacionamiento para vehículos cuentan con el mismo acabado.

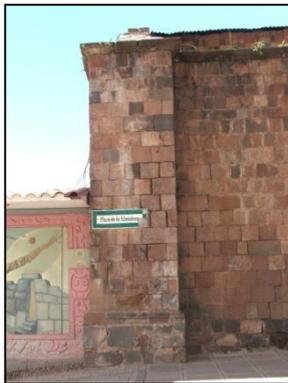
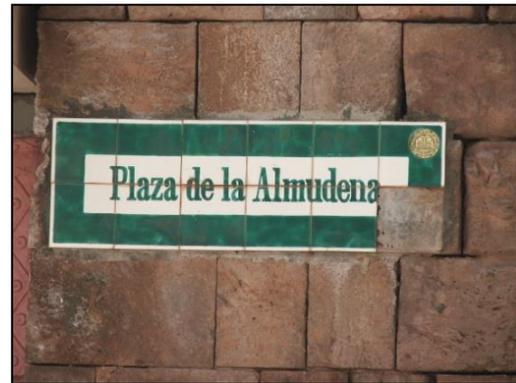
- Este ambiente cuenta con 2 unidades de señalización distribuidas de la siguiente forma:
 - Sector 1: 1 unidad en muro.
 - Sector 4: 1 unidad en muro.

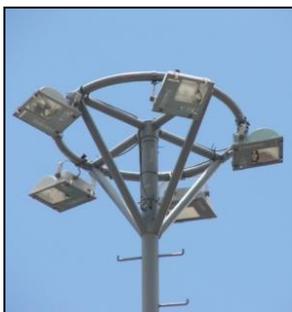
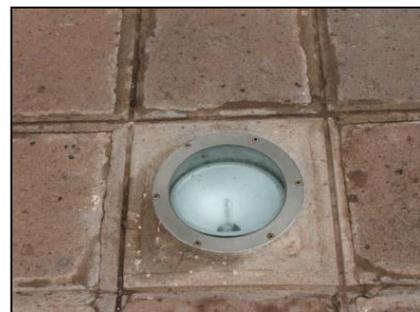
Este ambiente cuenta 10 unidades de iluminación distribuidos de la siguiente forma:

- Sector 1: 5 de piso.
- Sector 2: 9 de piso, 1 en poste.
- Sector 3: 4 pastorales.
- Sector 4: 3 en poste.
- Sector 5: 2 en poste.
- Sector 6: 1 en poste.

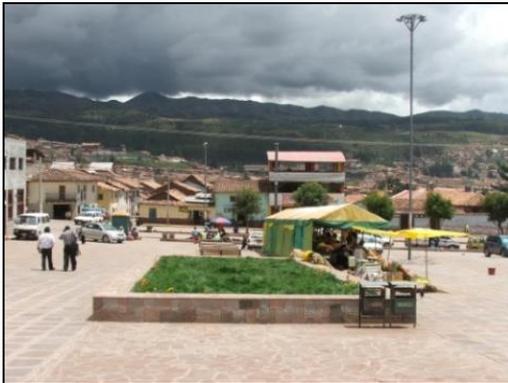
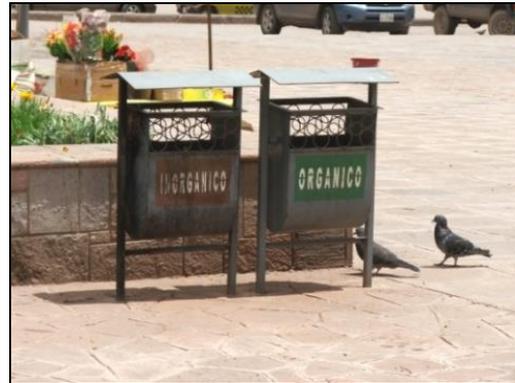
Este ambiente cuenta 2 unidades de de servicio ubicada en el sector 5.

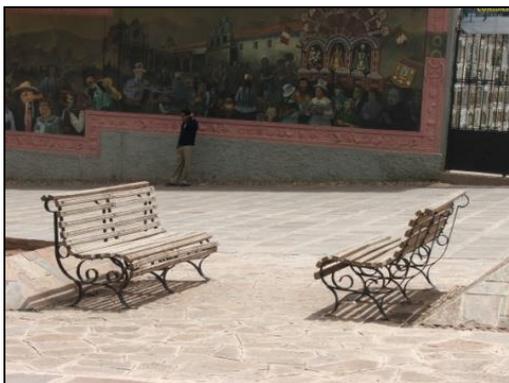
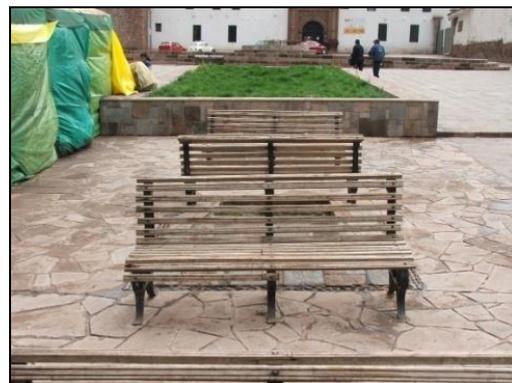
Este ambiente urbano cuenta con 5 unidades de descanso de madera ubicadas en los siguientes sectores:

- Sector 2: 2 unidades.
- Sector 5: 1 unidad.
- Sector 6: 2 unidades.

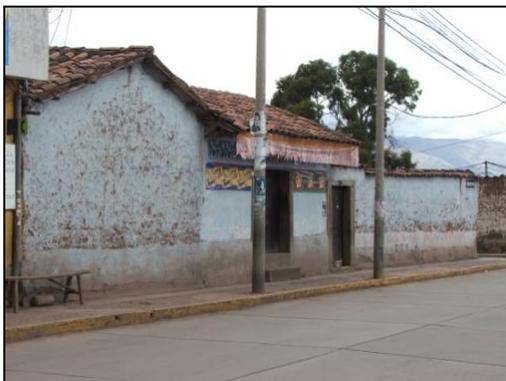
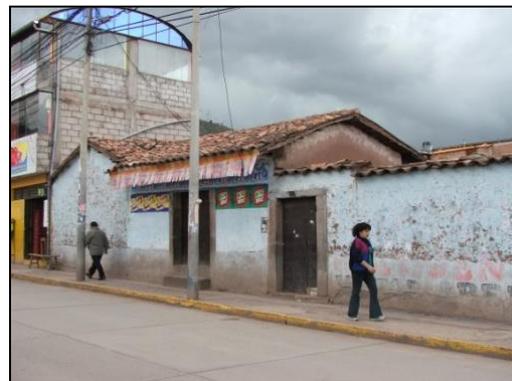
Este ambiente urbano cuenta con 6 unidades caracterizadas como postes para el tendido de las redes eléctricas, ubicados en el sector 5.

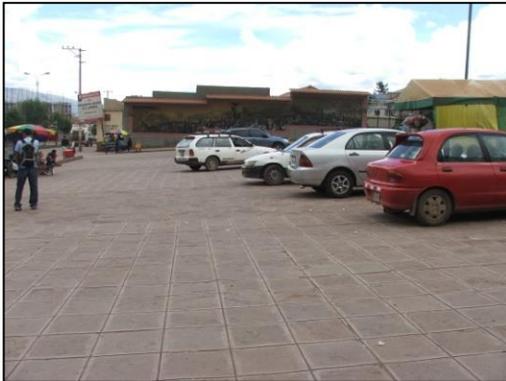
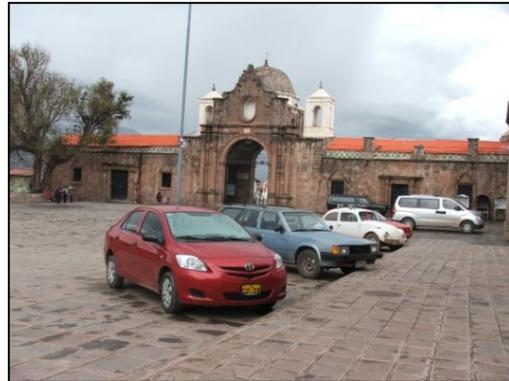
Estacionamiento para vehículos menores, un estacionamiento ubicado en el sector 5 y uno en el sector 6.

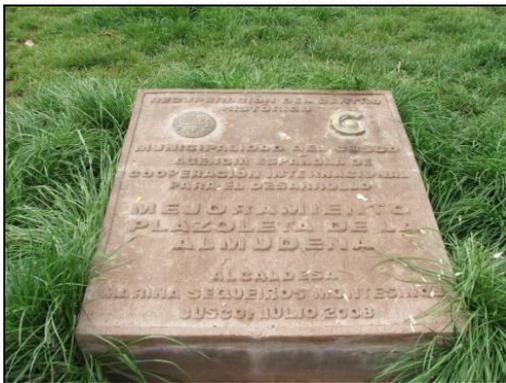
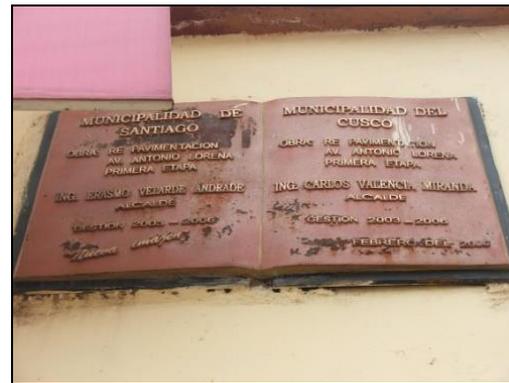
Este ambiente urbano presenta 2 placas conmemorativas ubicadas en los sectores:

- Sector 1: 1 unidad.
- Sector 5: 1 unidad.

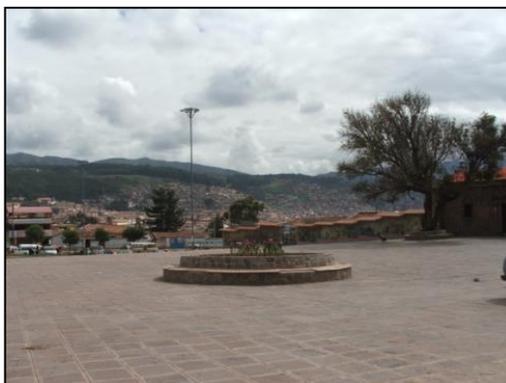
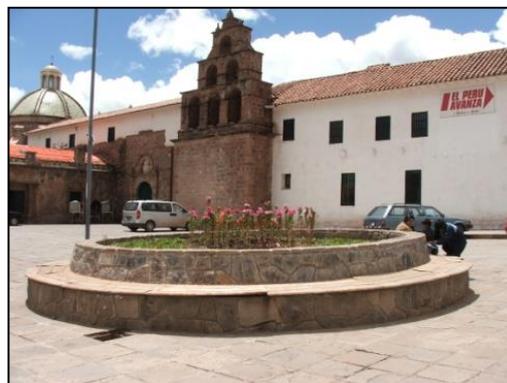
Este ambiente urbano presenta 2 unidades, a manera de descanso de forma circular, ubicados en el sector 6.

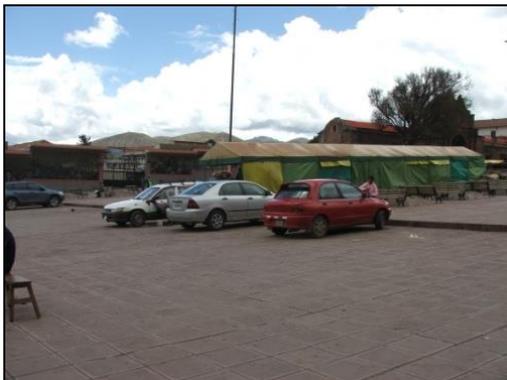
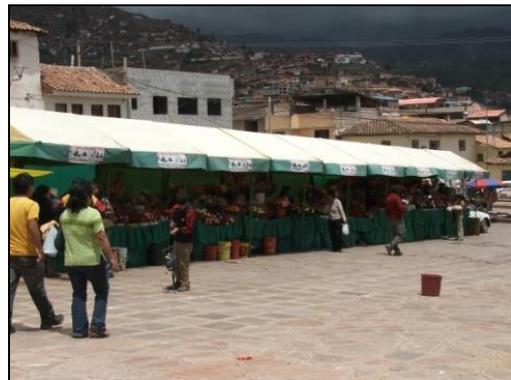
• **SÓLIDOS (383):**

La contaminación por desechos sólidos en todos los sectores es como sigue a continuación.

- Sector 1 : Medio.
- Sector 2 : Medio.
- Sector 3 : Medio.
- Sector 4 : Alto.
- Sector 5 : Alto.
- Sector 6 : Alto.

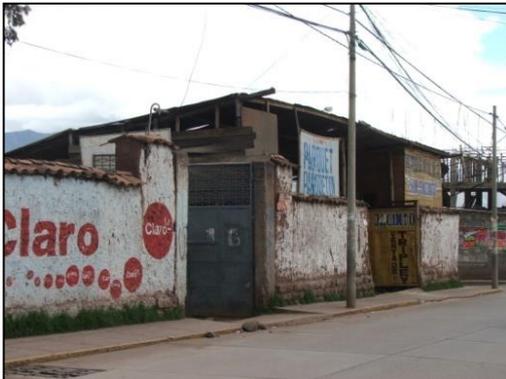
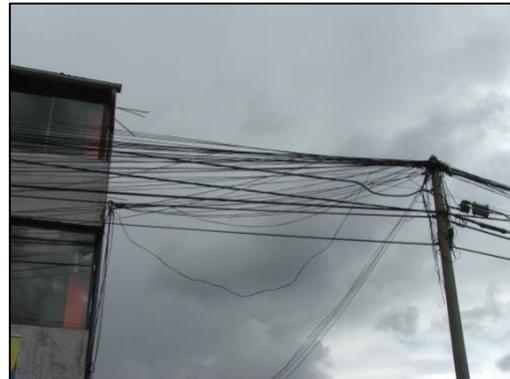
- Sector 1 : Bajo.
 - Sector 2 : Bajo.
 - Sector 3 : Bajo.
 - Sector 4 : Medio.
- **VISUAL (386):**
 - Instalaciones Aéreas: Considerada como alta solo en el sector 4 por la función comercial que las unidades de catalogación han adoptado, estas instalaciones degradan el paisaje y perfil urbano.

- Sector 1 : Medio.
 - Sector 2 : Medio.
 - Sector 3 : Medio.
 - Sector 4 : Alto.

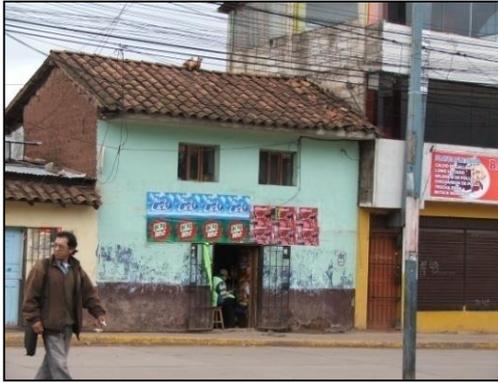
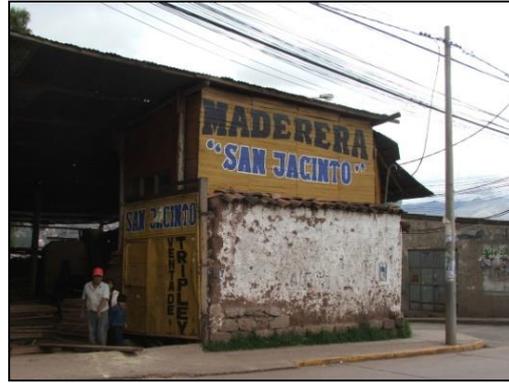
- Avisaje:
Considerada como media solo en el sector 4 por la función comercial que las unidades de catalogación han adoptado, estas instalaciones degradan el paisaje y perfil urbano.
 - Sector 1 : Bajo.
 - Sector 2 : Bajo.
 - Sector 3 : Bajo.
 - Sector 4 : Medio.

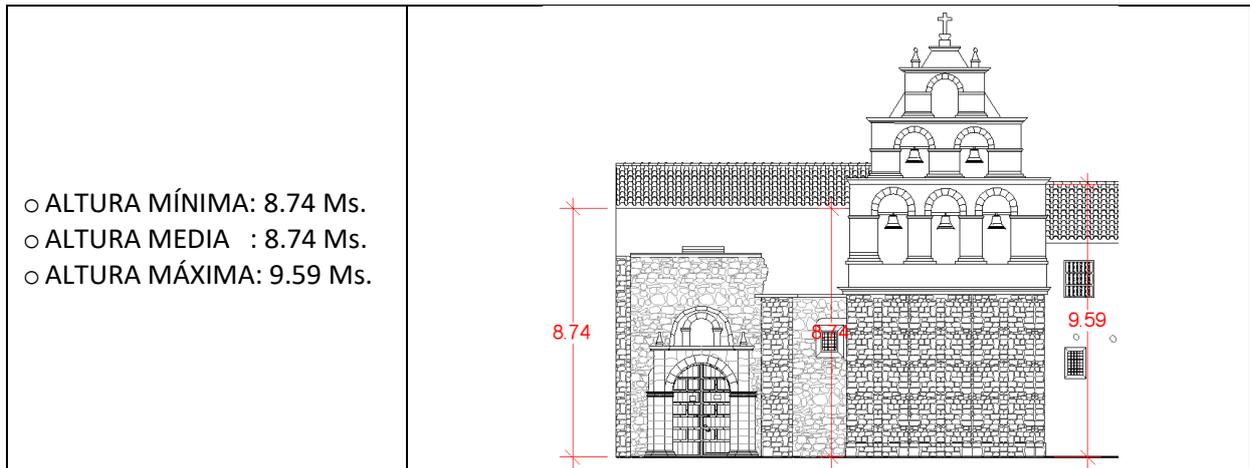
U.C. 01:

- **NÚMERO DE UNIDADES DE CATALOGACIÓN (303):**
 - 2 Unidades de catalogación.
- **CARACTERÍSTICAS VOLUMÉTRICAS (327):**
 - Nivel máximo de edificación: 2 niveles.

- **ELEMENTOS ESTRUCTURALES:**
 - Muros : 1 de piedra, 1 de adobe.
 - Cubierta : 2 con teja.
 - Tejaroz : 1 unidad.
- **ELEMENTOS DE COMPOSICIÓN:**
 - Revestimiento : 1 con enlucido de yeso, 1 sin revestimiento.
 - Puertas : 2 de madera.
 - Ventanas : 14 de madera.
 - Portada de piedra : 2 unidades.
- **ELEMENTOS DE ORNAMENTACIÓN:**
 - Pilastras : 2 unidades.
 - Nichos : 3 unidades.

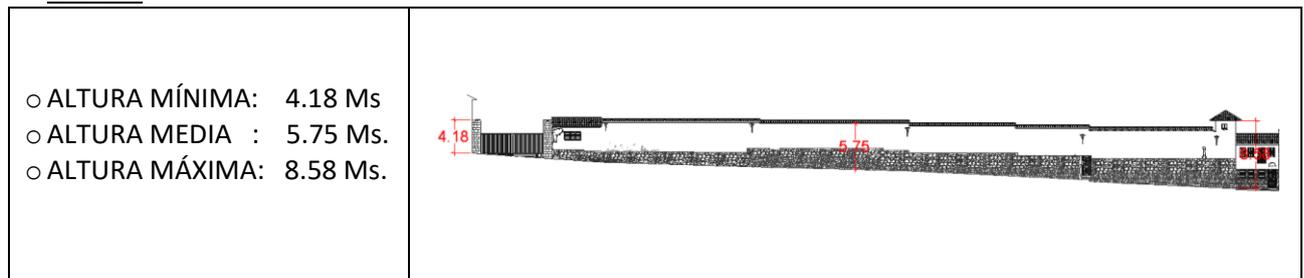
U.C. 01:

- Nivel máximo de edificación: 3 niveles.

- ELEMENTOS ESTRUCTURALES:
 - Muros : 1 de piedra, 2 de concreto.
 - Cubiertas : 2 de teja, 1 sin cubierta.
- ELEMENTOS DE COMPOSICIÓN:
 - Revestimiento : 1 con enlucido, 1 con tarrajeo, 1 otros.
 - Puertas : 5 de madera, 2 de madera.
 - Ventanas : 12 de madera, 6 sin marco.
 - Balconcillo : 1 de madera.
 - Reja de seguridad : 2 de madera, 1 de metal.

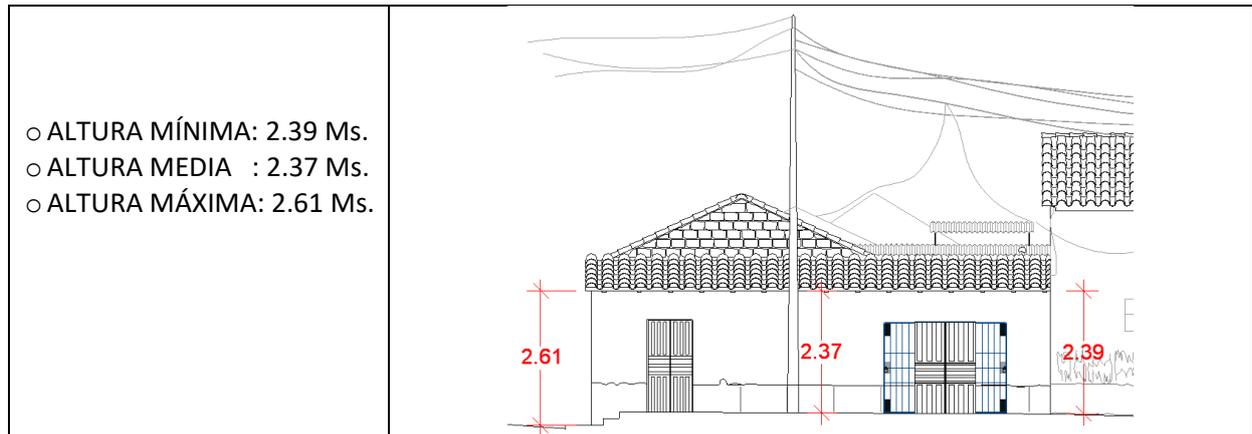
U.C. 01:

- **NÚMERO DE UNIDADES DE CATALOGACIÓN (303):**
 - 6 Unidades de catalogación.
- **CARACTERÍSTICAS VOLUMÉTRICAS (327):**
 - Nivel máximo de edificación: 3 niveles.

- ELEMENTOS ESTRUCTURALES:
 - Muros : 1 de concreto, 5 de adobe.
 - Cubierta : 4 con teja, 2 planchas de zinc.

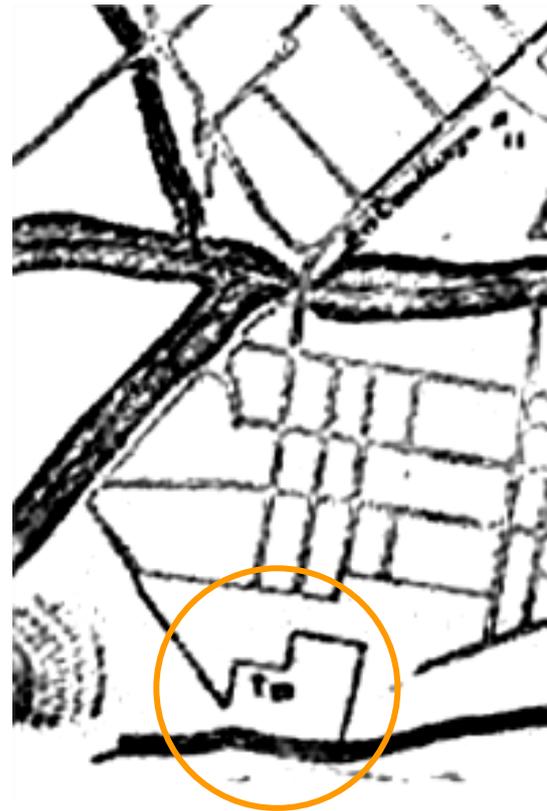
Plano de la ciudad del Cusco, hecho por el viajero Norteamericano George E. Squier correspondiente al año de 1863. Se advierte en el mismo el sector de la Almudena con un ligero perfil del antiguo hospital betlemita.

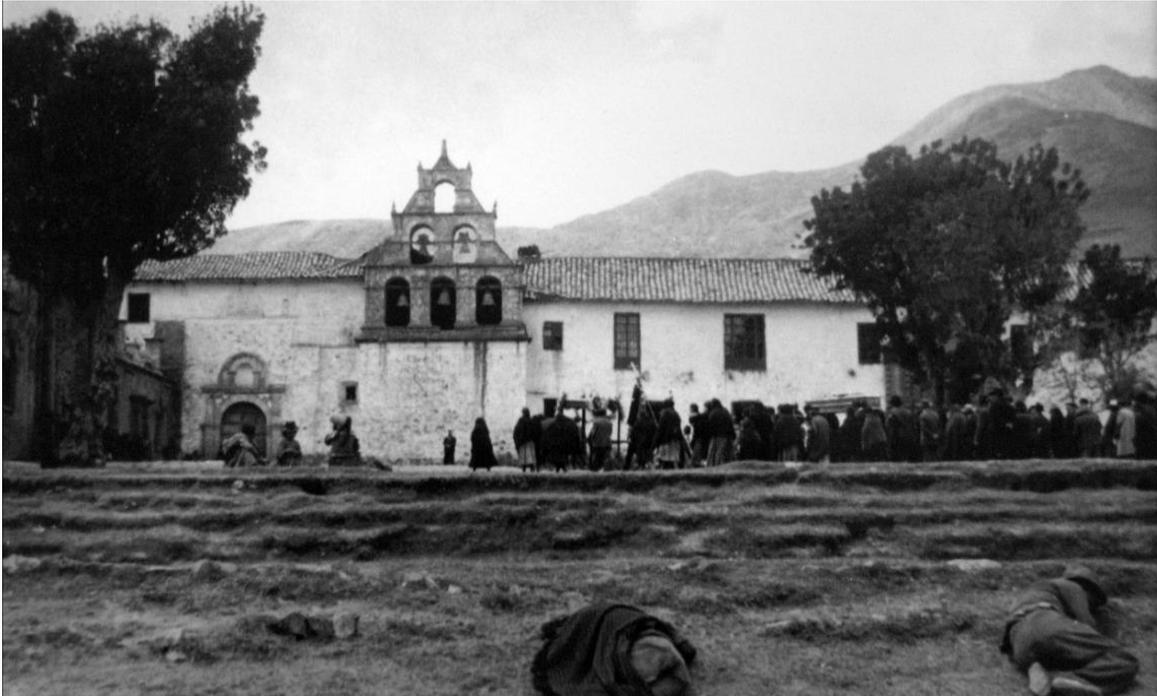
Espacio superior original de la Plazoleta de la Almudena pudiéndose apreciarse en ella la delimitación hasta la antigua morgue que incluía el árbol de Pisonay en el interior de la explanada. Puede apreciarse se igual manera el recorrido original del féretro el cual accedía desde el lado norte hacia el cementerio.

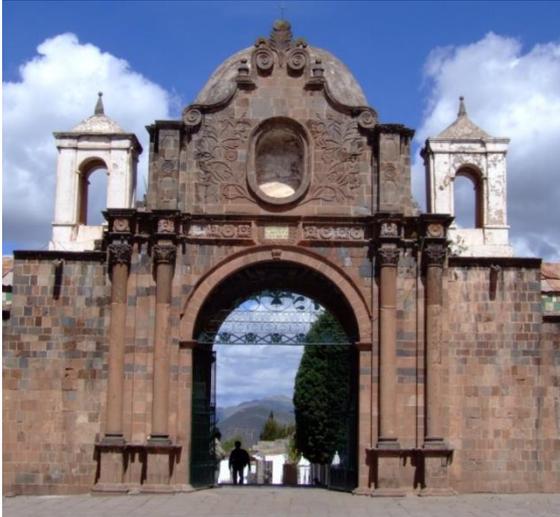
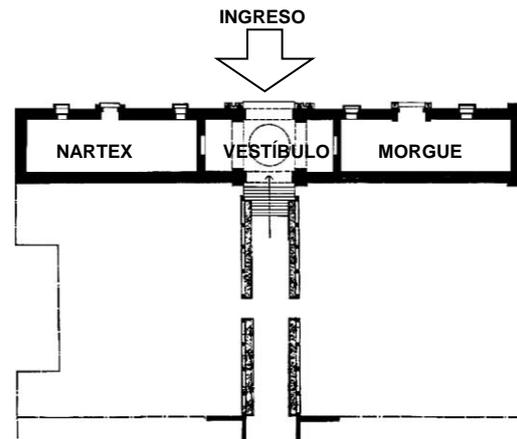
Detalle de la Portada y Planta de ingreso al Cementerio General de la Almudena, obra del prefecto José Miguel Medina cuya edificación data del año de 1846.
