MUNICIPALIDAD DEL CUSCO

GERENCIA DE DESARROLLO URBANO Y RURAL
SUB GERENCIA DE GESTIÓN DEL CENTRO HISTÓRICO
PROYECTO "MEJORAMIENTO DE LA GESTIÓN Y MANEJO DEL CENTRO HISTÓRICO DEL CUSCO"

AMBIENTE URBANO – PLAZOLETA TRICENTENARIO

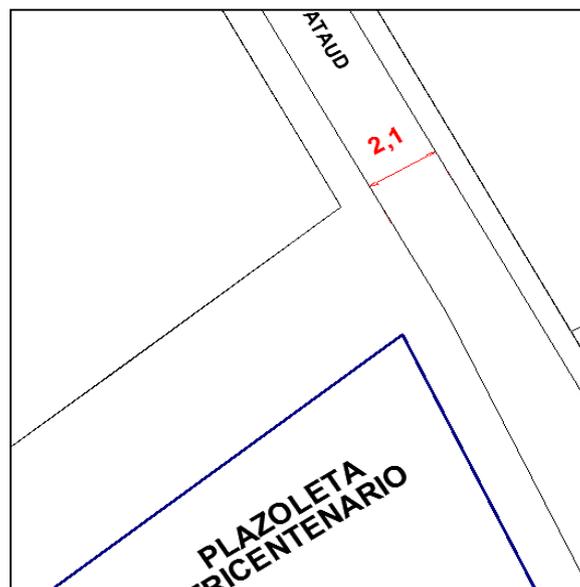
1.- PRIMER CORTE:

Limite con calle Atáud: 2.21 m.

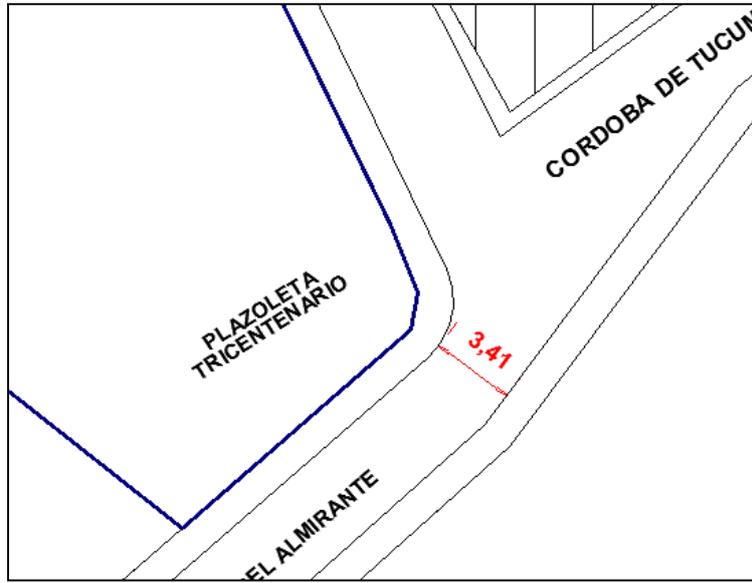
2.- SEGUNDO CORTE:

Limite con La Cuesta del Almirante: 3.41 m.

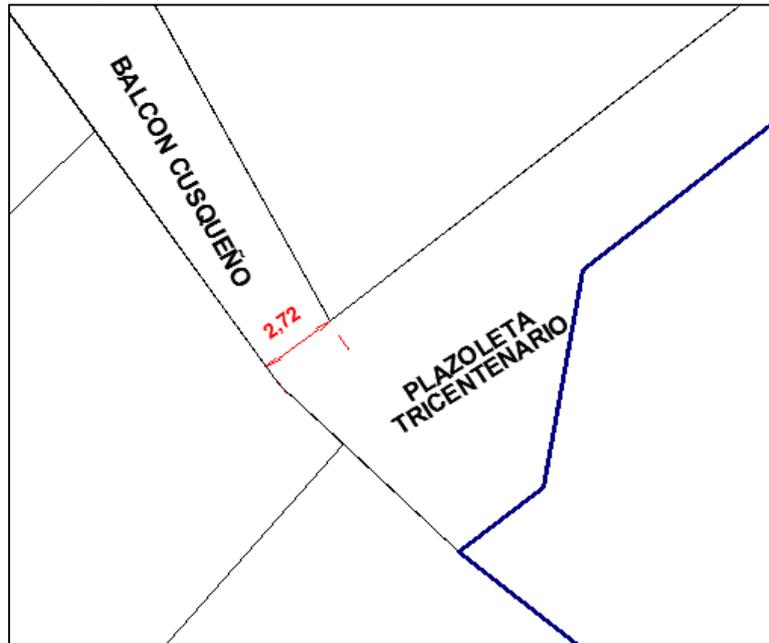
3.- TERCER CORTE:

Limite con Balcón Cusqueño: 2.72 m.

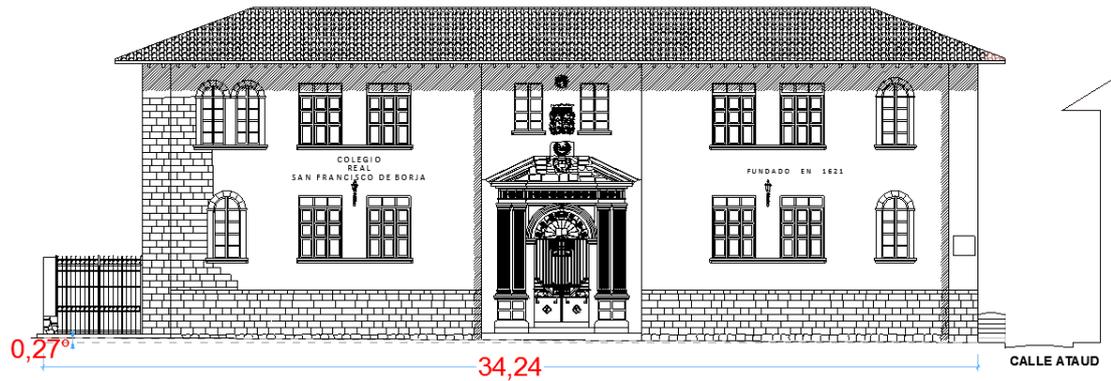
• **SECTOR 1: FACHADA NOR-OESTE:**

- Fachada empezando por el límite con la calle Balcón Cusqueño hasta el límite con la calle Ataúd.

- Pendiente : 0.27°
- Altura De Pendiente : 0.16 m.
- Distancia : 34.24 m.

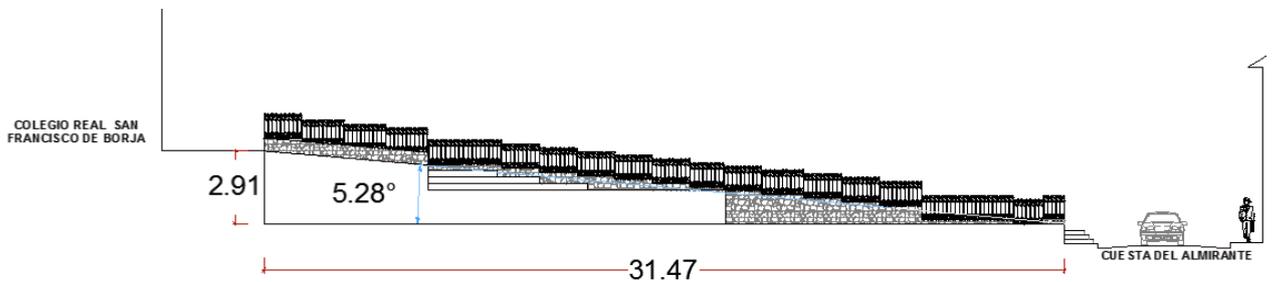
• **SECTOR 2: FACHADA NOR-ESTE**

- Pendiente : 5.28°
- Altura : 2.91 m.
- Distancia : 31.47 m.

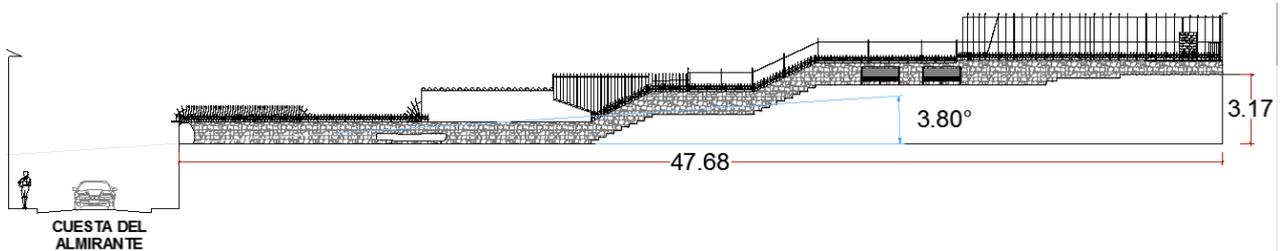
- **SECTOR 4: FACHADA SUR- OESTE**

- Fachada empezando por el límite con la calle Balcón Cusqueño hasta el límite con la calle Ataúd.
 - Pendiente : 3.8°
 - Altura : 3.17 m.
 - Distancia : 47.68 ml.

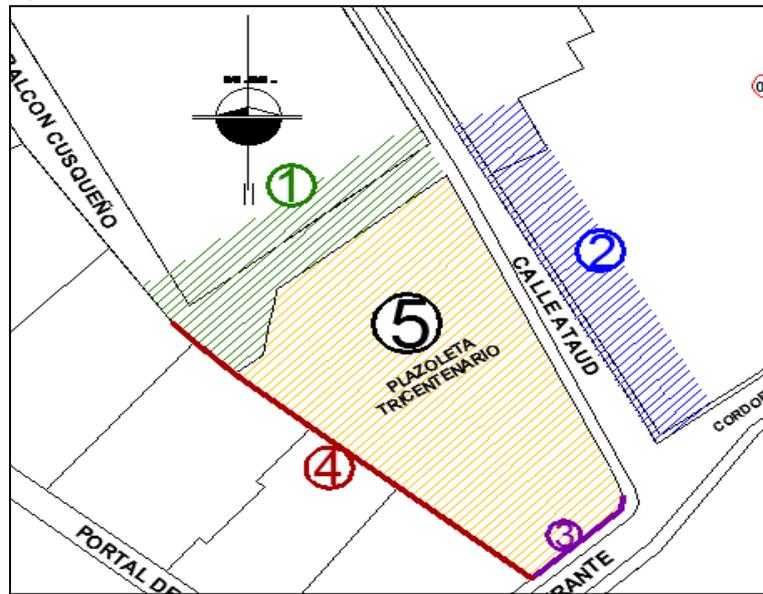
PLANO DE SECTORIZACIÓN (396): En este plano ubicamos e identificamos los siguientes sectores a catalogar.

- Sector 1: Condición : plataforma
- Sector 2: Condición : acera
- Sector 3: Condición :fachada
- Sector 4: Condición :fachada
- Sector 5: Condición: plataforma.

- Sector 1: 169.71 m²
- Sector 2: 32.08 m²
- Sector 3: -----
- Sector 4: -----
- Sector 5: 945.24 m²

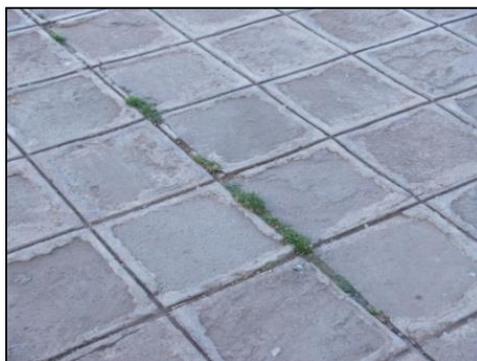
- SECTOR 1, 2 Y 3: Están Compuestos Por Lajas De Piedra Regular.

LOSETAS DE PIEDRA REGULAR EN VEREDAS

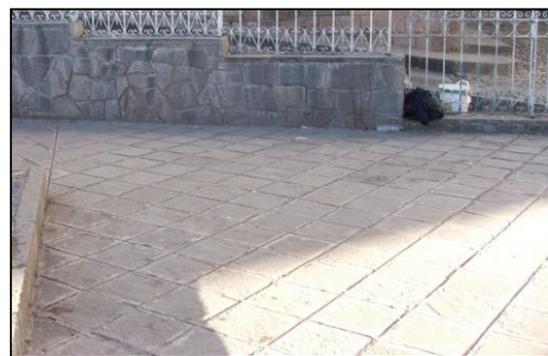
LOSETAS DE PIEDRA REGULAR EN PLATAFORMAS

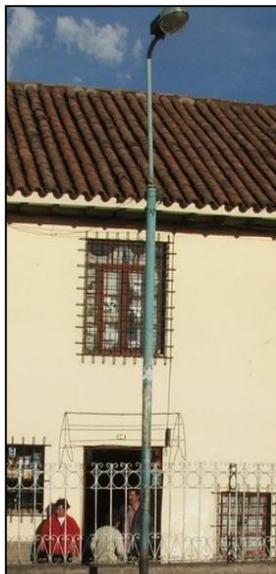
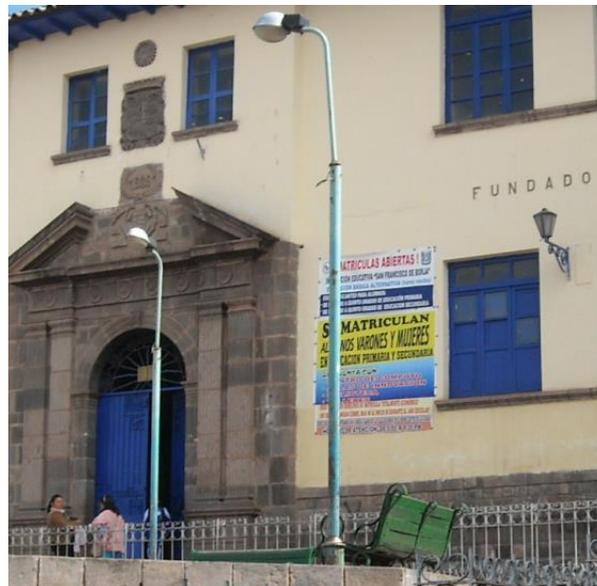
4 adosados a muros y 8 son poste.

- Sector 1: 2 pastorales.
- Sector 2: 2 pastorales.
- Sector 3: 8 postes.

POSTES DE ALUMBRADO PUBLICO

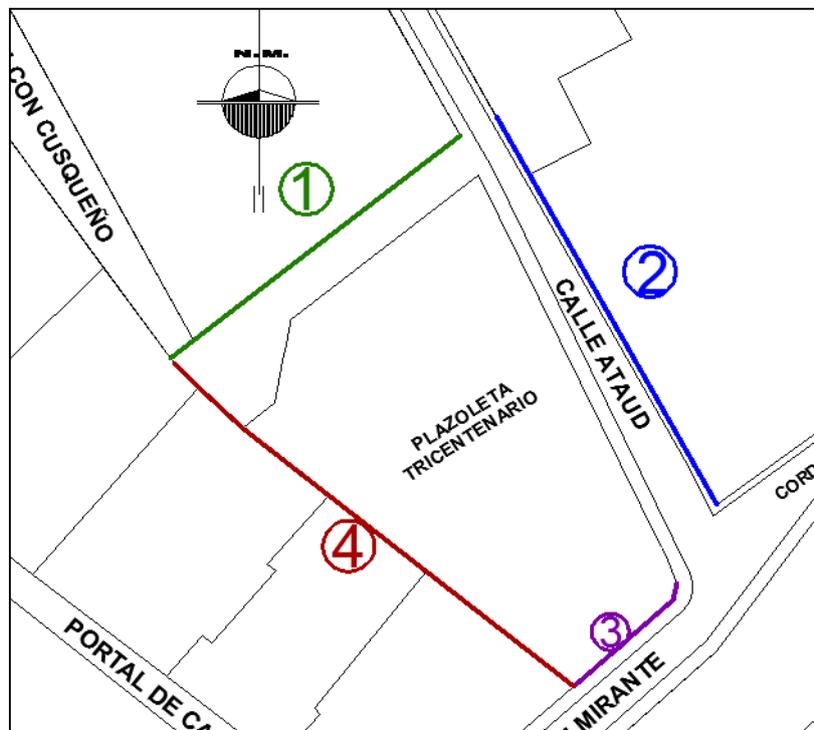
La sectorización corresponde a las 4 fachadas que delimitan dicho espacio público, conformadas por:

- **Sector 1:** fachada Noroeste (limite con las calles Ataúd y Balcón Cusqueño)
- **Sector 2:** fachada Noreste (fachada palacio del almirante limite con la calle Córdova de Tucumán)
- **Sector 3:** fachada Suroeste (limite con la Calle Balcón Cusqueño y Cuesta Del Almirante.
- **Sector 4:** fachada Sureste (limite con la intersección de las calles Ataúd y Cuesta del Almirante).

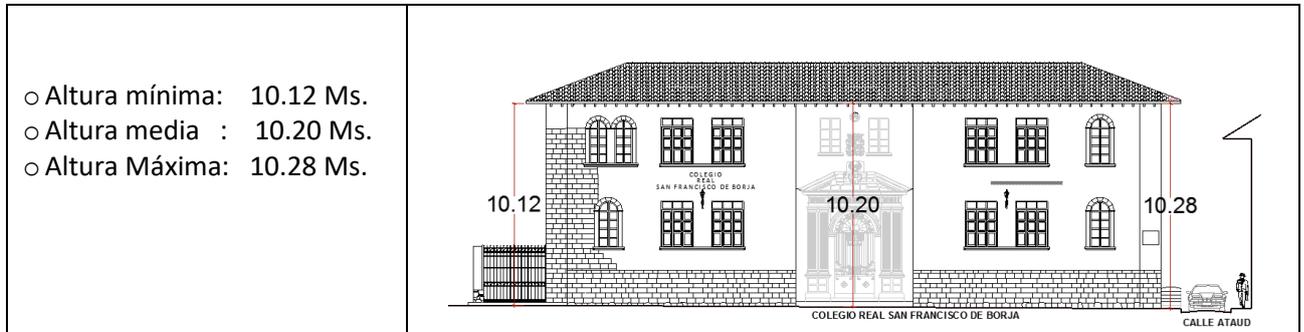
SECTOR 1

- Nivel máximo de edificación - 2 niveles

- Elementos Estructurales:
 - Muros: 1 Unidad de Catalogación de Adobe y Piedra.
 - Cubiertas: 1 U.C. con teja.
- Elementos de Composición:
 - Revestimiento: 1 U.C. con enlucido.
 - Puertas: 2 de metal.
 - Ventanas: 15 de madera.
 - Portada de piedra: 1 portada.
- Elementos Ornamentales:
 - Blasones: 3 blasones.

- Elementos de Composición:
 - Puerta: 2 simples.
 - Ventanas: 15 sin rejas.
 - Portada de piedra: 1 Portada decorada.

- Elementos estructurales:
 - Muros: 1 de color crema.
 - Cubiertas: 1 ocre.
- Elementos de Composición:
 - Puertas: 1 azul y 1 de color negro.
 - Ventana: 15 de color azul.

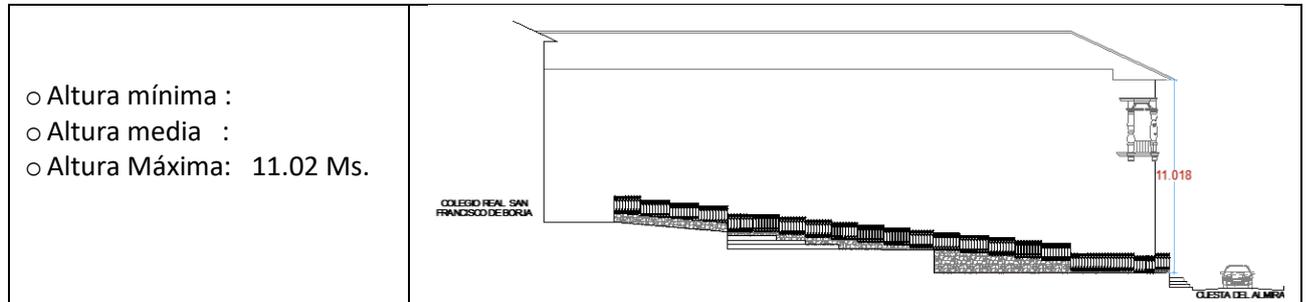
SECTOR 2

- Nivel máximos de edificación - 2 niveles

- Elementos Estructurales:
 - Muros: 1 Unidad de Catalogación de Adobe y Piedra.
 - Cubiertas: 1 U.C. con teja.
- Elementos de Composición:
 - Tejaroz: 1 tejaroz.
 - Revestimiento: 1 U.C. con enlucido.
 - Ventanas: 5 de madera.
 - Puerta ventana: 3 de madera.
 - Balcones: 1 de madera.
 - Balconcillo: 1 Balconcillo de madera.
 - Ajimez: 1 ajimez de piedra.

- Elementos de Estructurales:
 - Tejaroz: 1 continuo.
- Elementos de Composición:
 - Ventanas: 4 con reja, 1 sin rejas.
 - Puerta ventana: 1 simples.
 - Balcones: 1 semi-abiertos.
 - Balconcillo: 1 Balconcillo abalaustrado.
 - Ajimez: 1 en esquina.

- Elementos estructurales:
 - Muros: 1 color crema.
 - Cubiertas: 1 ocre.
- Elementos de Composición:
 - Ventana: 5 verdes.
 - Puerta ventana: 2 verdes, 1 color blanco.

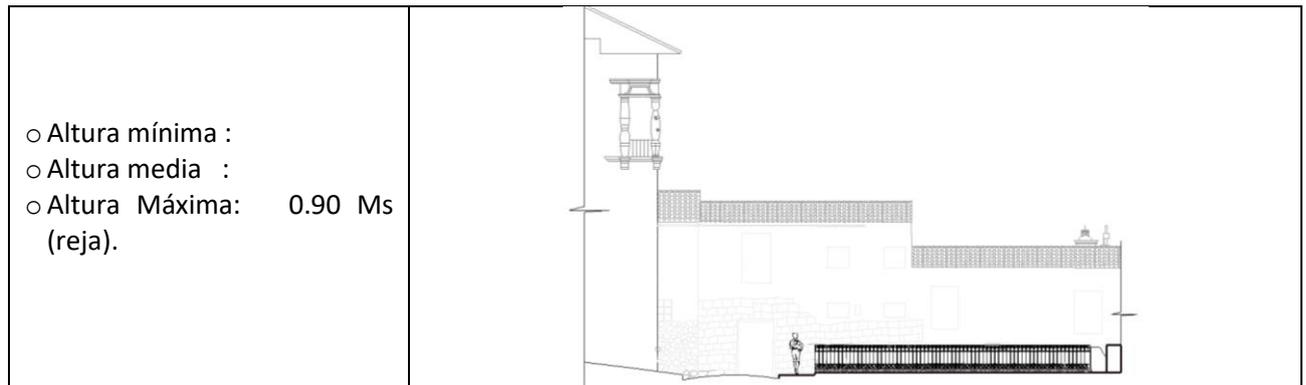
SECTOR 3

Este sector está constituido por una reja de perimetral, cuyas características son:

Material: metálica

Color: Blanco

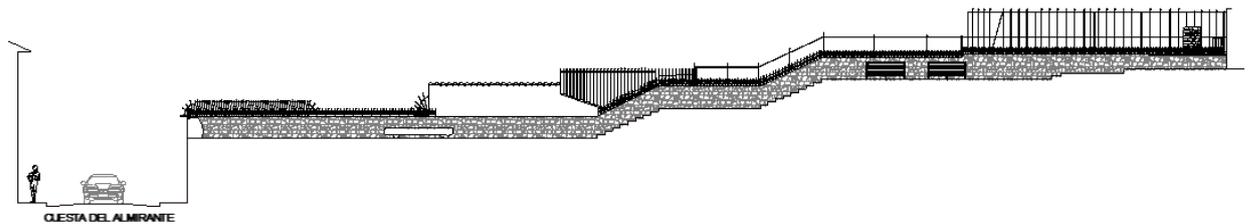
SECTOR 4

Este sector está constituido por un muro perimetral de piedra, sobre esta rejas en algunos sectores de este.

- Elementos Estructurales:
 - Muros: muro de mampostería de piedra en todo el sector.
 - Cubiertas: 1 sin cubierta.
- Elementos de Composición:
 - Revestimiento: muro sin revestimiento

- Elementos Estructurales:
 - Muros: 1 sin color.

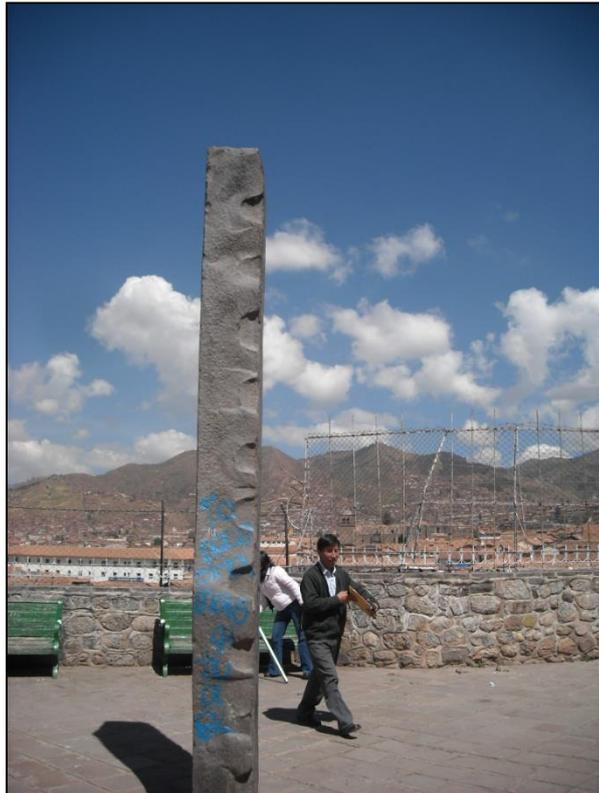
Elemento Lítico ubicado en la Plazoleta Tricentenario, nótese los trabajos de talla en bajo relieve sobre el mismo, la misma que muy probablemente perteneciera al Palacio de Huáscar mencionado por Brian S. Bauer.
