MUNICIPALIDAD DEL CUSCO

GERENCIA DE DESARROLLO URBANO Y RURAL
SUB GERENCIA DE GESTIÓN DEL CENTRO HISTÓRICO
PROYECTO "MEJORAMIENTO DE LA GESTIÓN Y MANEJO DEL CENTRO HISTÓRICO DEL CUSCO"

AMBIENTE URBANO – PLAZOLETA SANTA ANA

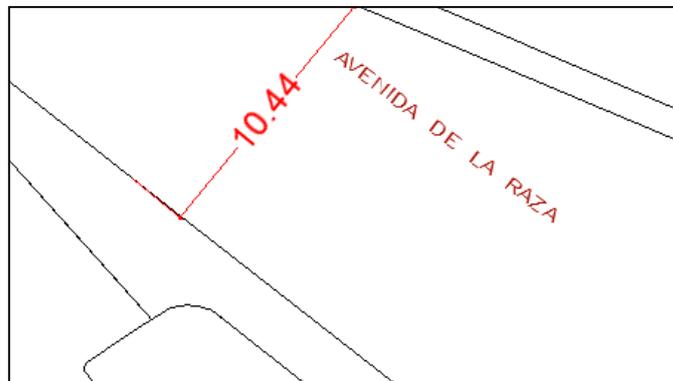
1.- PRIMER CORTE:

Determinado en el límite con la intersección de la Av. La Raza:

- Av. La Raza : 10.44 m.

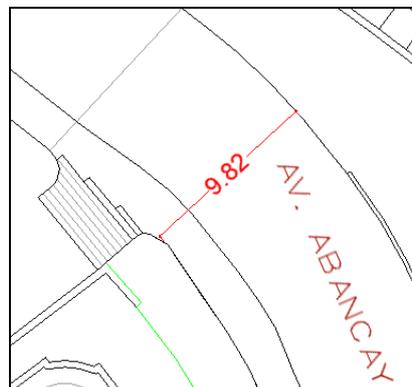
2.- SEGUNDO CORTE:

Determinado en el límite con la intersección de la Av. Abancay:

- Av. Abancay: 9.82 m.

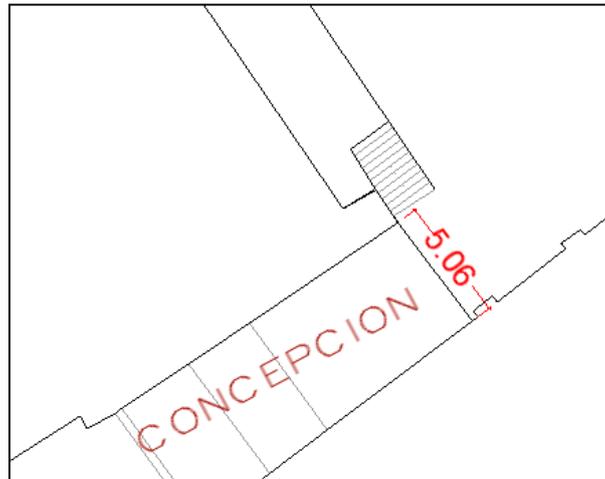
3.- TERCER CORTE:

Determinado en el límite con la intersección de la calle:

- Pasaje concepción : 5.06 m.

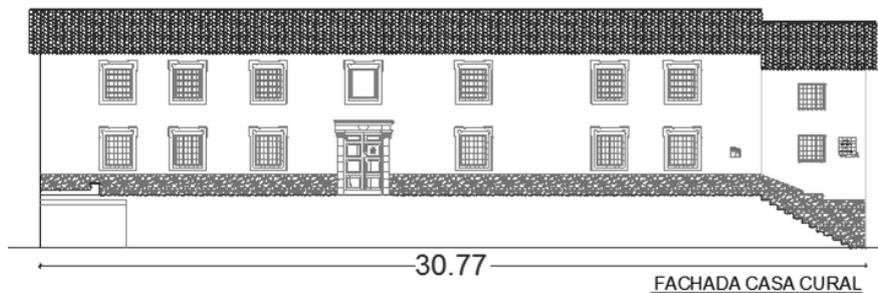
SECTOR 1: FACHADA NOR-OESTE:

- Fachada que comprende desde el límite con la Av. La Raza hasta el límite con esquina del templo de Santa Ana.

- PENDIENTE : 0°.
- ALTURA DE PENDIENTE : 0 m.
- DISTANCIA : 30.77 m.

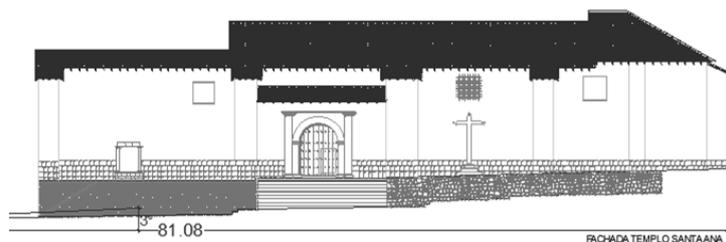
SECTOR 2: FACHADA OESTE:

- Fachada que comprende desde la esquina con la intersección con el sector 1 hasta el límite con el Pasaje Concepción:

- PENDIENTE : 3°.
- ALTURA DE PENDIENTE : 4.58 m.
- DISTANCIA : 81.08 m.

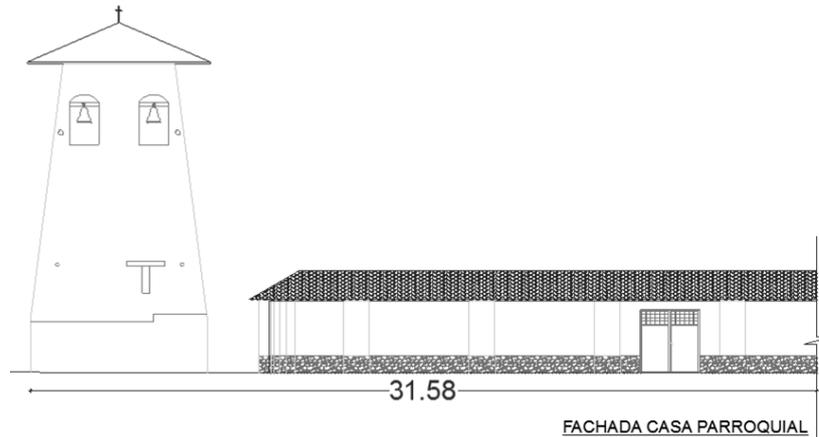
1º Parte: Fachada Sur Este que corresponde desde el límite con la Av. Abancay hasta la esquina con la segunda parte del Sector 3:

- PENDIENTE : 0°.
- ALTURA DE PENDIENTE : 0 m.
- DISTANCIA : 31.58 m.

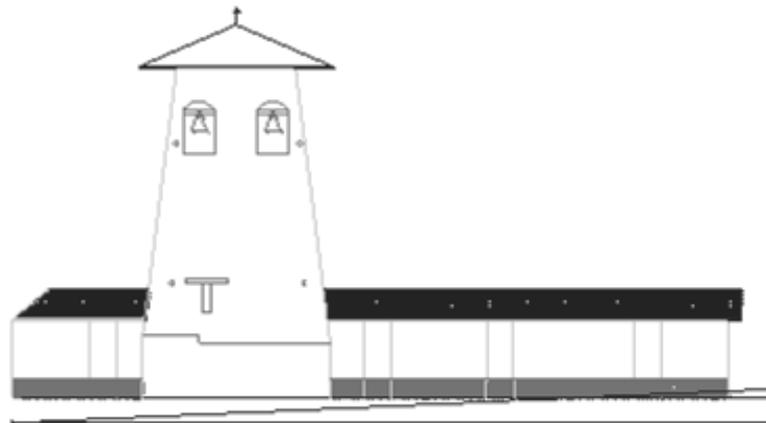
2º Parte: Fachada Sur Oeste que corresponde desde el límite la esquina con la primera parte del Sector 3 hasta el límite con la intersección con el Pasaje Concepción:

- PENDIENTE : 0°.
- ALTURA DE PENDIENTE : 0 m.
- DISTANCIA : 22.01 m.

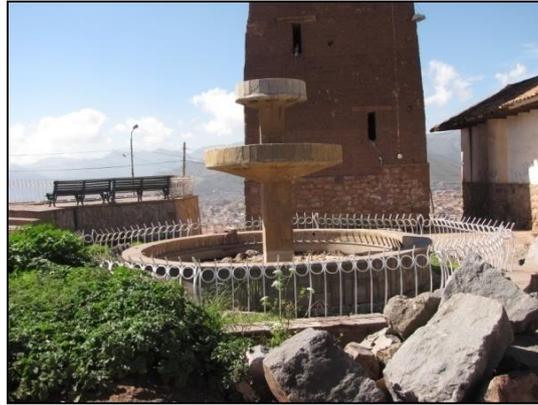
SECTOR 4: PRIMERA PLATAFORMA:

En esta se ubica una plataforma menor destinada como mirador debido a un desnivel de 2.00 m de altura, con respecto de la plataforma sobre la que se ubica, esta posee dos elementos de descanso como parte de su mobiliario urbano. Se ubican elementos de vegetación producto des desmonte y del poco mantenimiento, así mismo se observan material de construcción los cuales no son reubicados debido a que dicha obra se encuentra paralizada, a su vez estos materiales degradan los elementos ornamentales como la fuente, los separadores y otros como: bancas, todos estos factores degradan el paisaje urbano de la plaza.

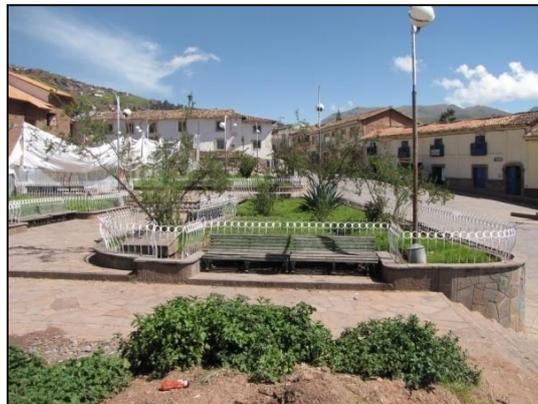
SECTOR 5: SEGUNDA PLATAFORMA:

La segunda plataforma se encuentra a un desnivel de 0.60 m con respecto a la primera plataforma, en la que se ubican elementos de descanso y de vegetación.

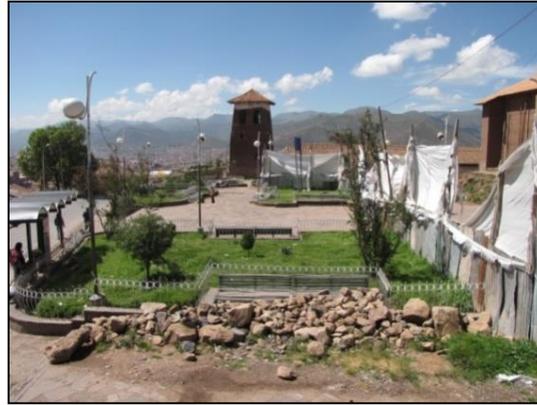
SECTOR 7: CUARTA PLATAFORMA:

Esta plataforma se encuentra a 0.40 m con respecto de la segunda plataforma, en esta también ubicamos elementos de vegetación y de ornamentación, así mismo se observan elementos que degradan el paisaje urbano de la plazoleta como, material de construcción y de desmonte.

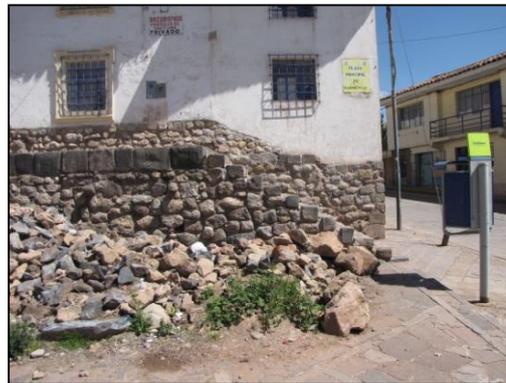
PARAMENTO DE PIEDRA:

Este paramento es parte del muro de contención hacia la plazoleta, constan de una gradería y de una plataforma ambas con un ancho de 3.00 m y una altura de 1.80 m, cuenta con 11 peldaños, cuyo tratamiento es diferenciado del resto de plataformas conformantes de dicho espacio público.

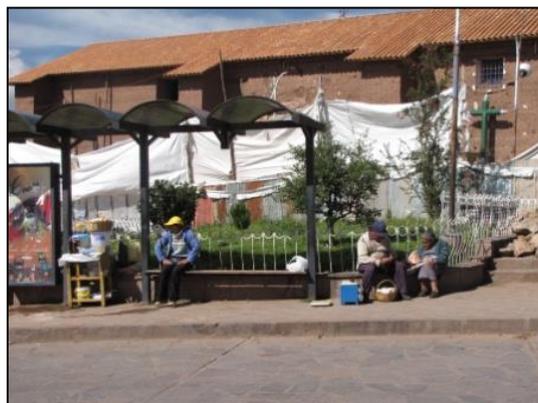
Existe comercio ambulante eventual menor, este hace uso del mobiliario urbano – paradero como mueble paralelo venta de productos alimenticios.

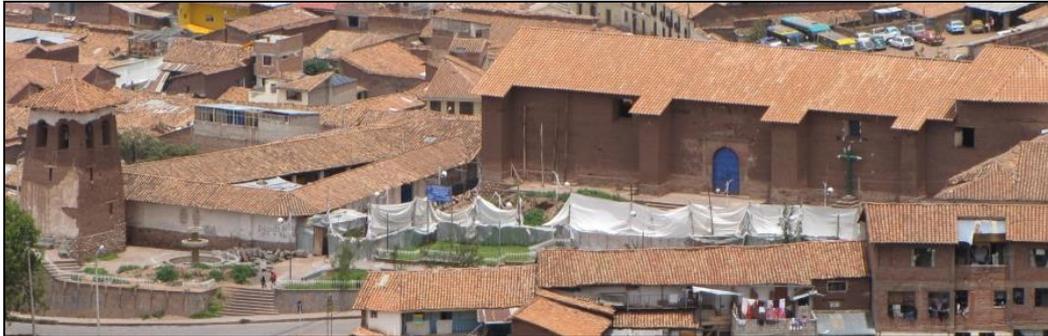
- **ESCENA URBANA:**

La plazoleta no cumple con su función de mirador debido al inadecuado mantenimiento en algunos casos y en otros a la falta completa de mantenimiento, este espacio esta seccionado por los elementos usados en la revitalización del templo lo que distorsiona el paisaje de la plazoleta. En la actualidad las obras de mantenimiento y revitalización están paralizadas lo que prolonga y promueve el maltrato por parte de los ciudadanos hacia los elementos que quedan expuestos para el uso.

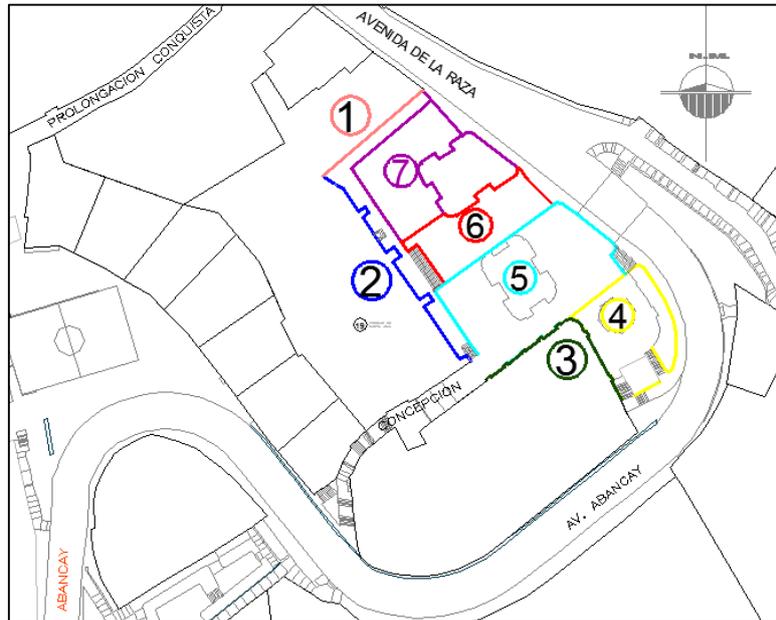
- **PLANO DE SECTORIZACIÓN (396):**

En este plano ubicamos e identificamos los sectores a catalogar.

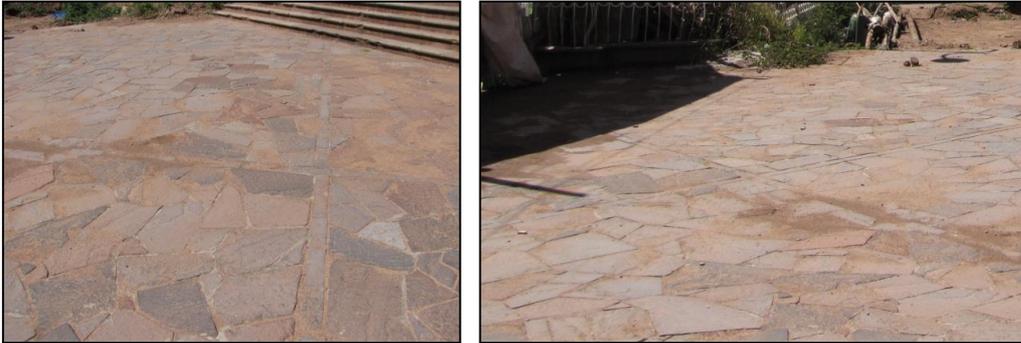
- SECTOR 1: Laja irregular y concreto.
- SECTOR 2, 3, 4, 5, 6, 7: Estos sectores presentan laja irregular en todas las plataformas.

ACABADO DE PISOS CON LAJAS IRREGULARES DE PIEDRA.

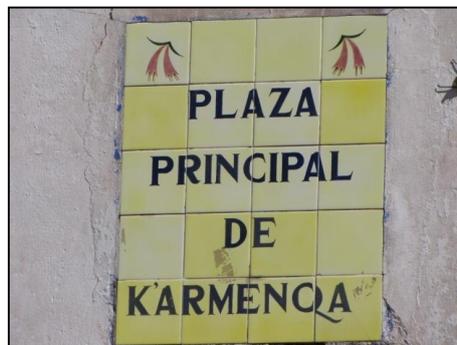
Este espacio cuenta con 1 unidades de señalización distribuidas de la siguiente forma:

- Sector 1: 1 unidad en muro.

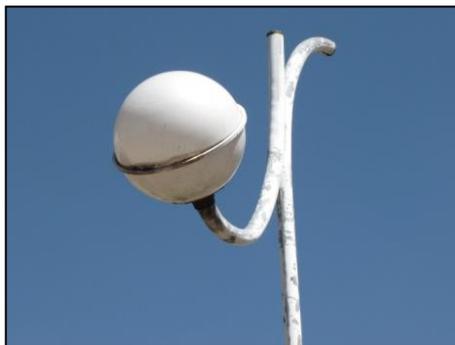
UNIDAD DE ILUMINACIÓN EN POSTE

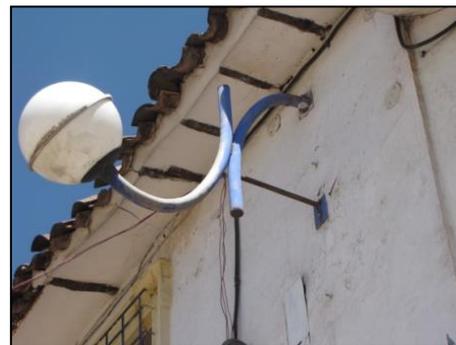
UNIDAD DE ILUMINACIÓN PASTORAL

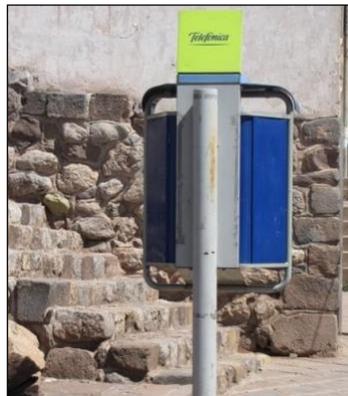
Este ambiente urbano cuenta con 1 módulo telefónico distribuido de la siguiente forma:

- Sector 7: 1 módulo telefónico.

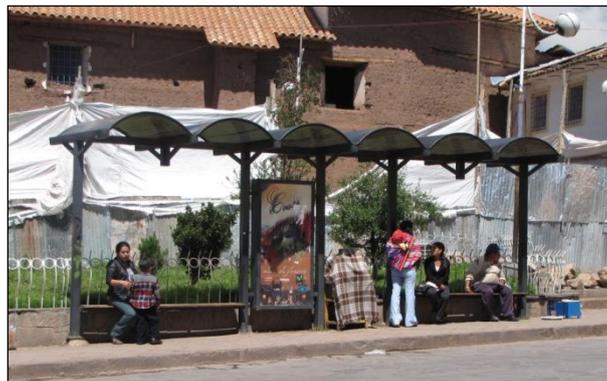
Este ambiente urbano cuenta con 1 módulo de servicio distribuido de la siguiente forma:

- Sector 6: 1 modulo paradero de servicio público.

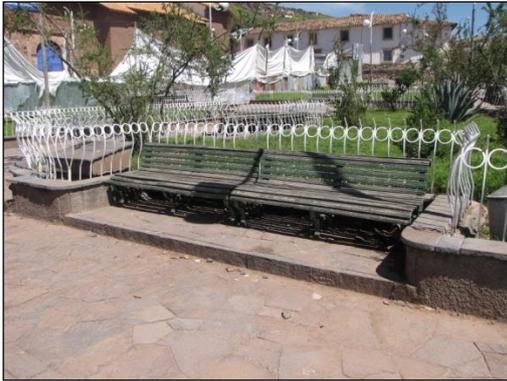
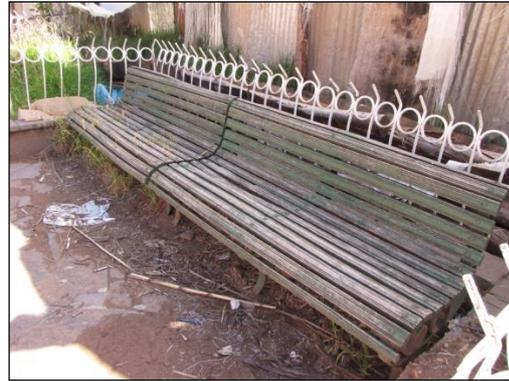
Este ambiente urbano cuenta con 24 bancas distribuidas de la siguiente forma:

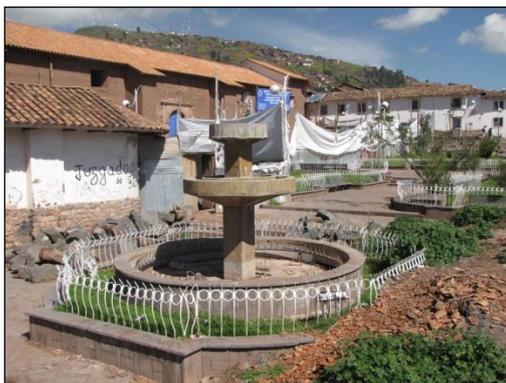
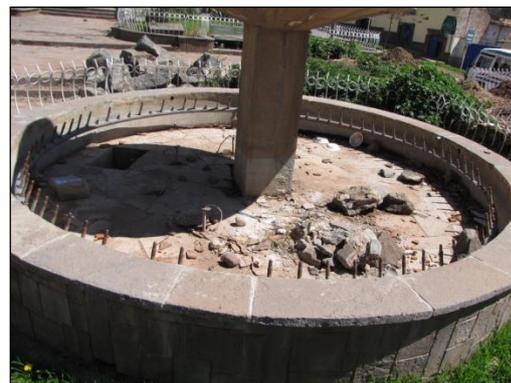
VISTA PILETA CENTRAL DE PLAZOLETA EN MANTENIMIENTO

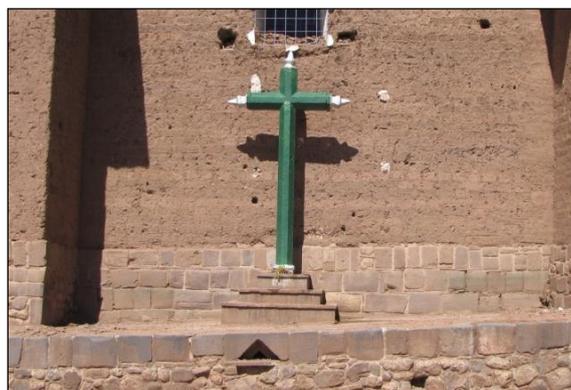
VISTA DE CRUZ SOBRE ATRIO DE TEMPLO DE SANTA ANA

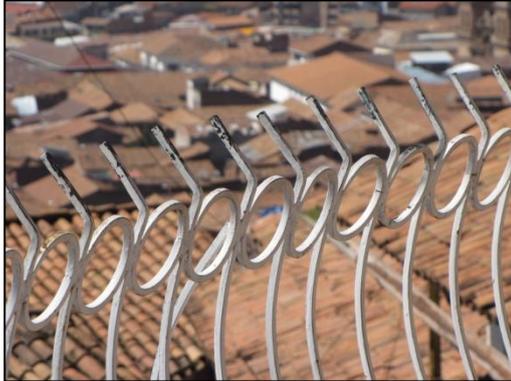
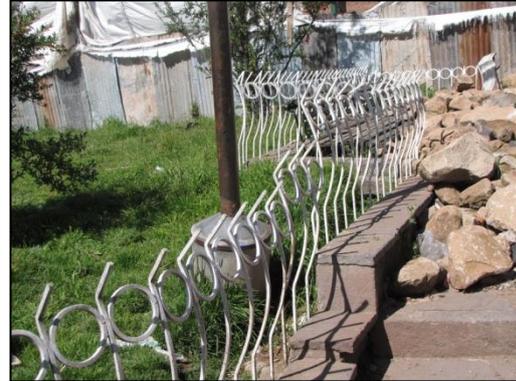
Este ambiente urbano cuenta con 5 separadores distribuido de la siguiente forma:

- Sector 1: 1 separador.
- Sector 3: 2 separadores.
- Sector 2: 2 separadores.

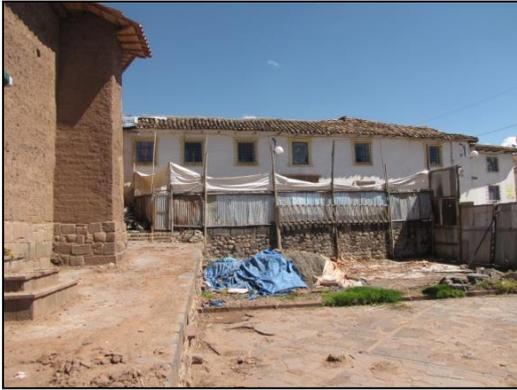
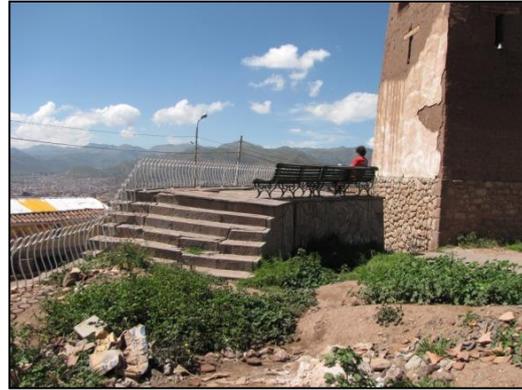
Este estado de conservación del ambiente urbano es como sigue a continuación:

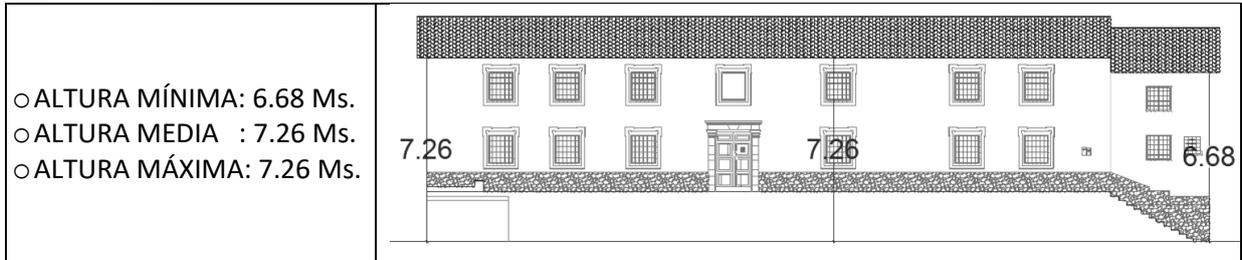
U.C. 01:

- MURO DE CONTENCIÓN:
 - Piedra : 1 unidad.
- ELEMENTOS ESTRUCTURALES:
 - Muros : 1 unidad de adobe.
 - Cubiertas : 1 unidad con teja.
- ELEMENTOS DE COMPOSICIÓN:
 - Revestimiento : 1 viviendas con enlucidos de yeso.
 - Puertas : 1 de madera
 - Ventanas : 13 de metal
 - Portada de piedra : 1 portada.

- ELEMENTOS DE COMPOSICIÓN:
 - Puerta : 1 simples.
 - Ventanas : 12 con rejas, 1 sin reja.
 - Portada : 1 simple.

- ELEMENTOS ESTRUCTURALES:
 - Muros : 1 blanco humo.
 - Cubiertas : 1 ocre.
- ELEMENTOS DE COMPOSICIÓN:
 - Puertas : 1 verde.
 - Ventana : 13 de color azul añil.

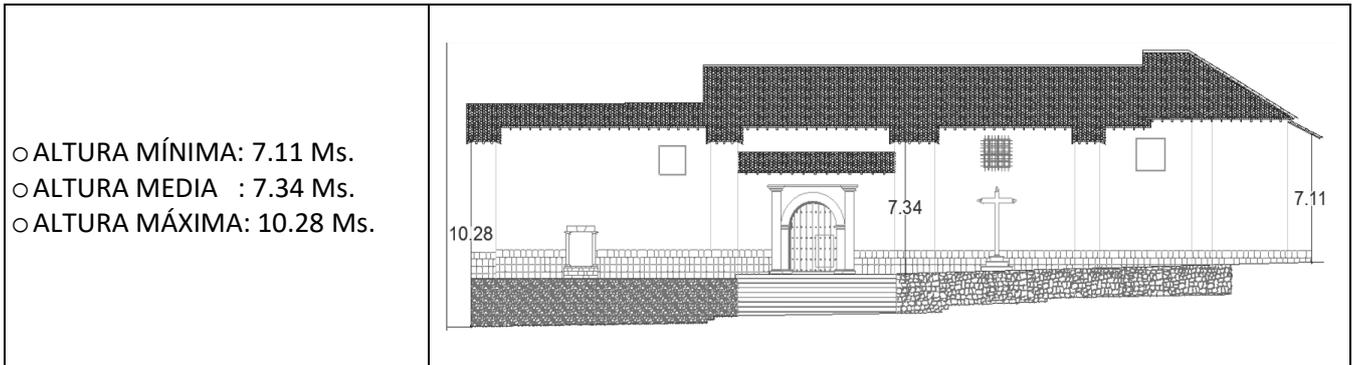
U.C. 01:

- MURO DE CONTENCIÓN:
 - Piedra : 1 unidad.
- ELEMENTOS ESTRUCTURALES:
 - Muros : 1 unidad de adobe.
 - Cubiertas : 1 unidad con teja.
- ELEMENTOS DE COMPOSICIÓN:
 - Revestimiento : 1 vivienda con enlucido de yeso.
 - Puertas : 1 de madera.
 - Ventanas : 1 de metal, 2 sin marco.
 - Portada de piedra : 2 portadas.
 - Cruz : 1 cruz de piedra.

- ELEMENTOS DE COMPOSICIÓN:
 - Puerta : 1 puerta decorada.
 - Ventanas : 1 ventana con reja, 2 sin rejas.
 - Portada de piedra : 1 portada simple, 1 decorada.
 - Zócalo : 2 enchapados de piedra.

- ELEMENTOS ESTRUCTURALES:
 - Muros : 1 blanco, 1 sin color.
 - Cubiertas : 2 ocre
- ELEMENTOS DE COMPOSICIÓN:
 - Puertas : 1 azul añil.
 - Ventana : 1 de color azul añil, 2 otros.

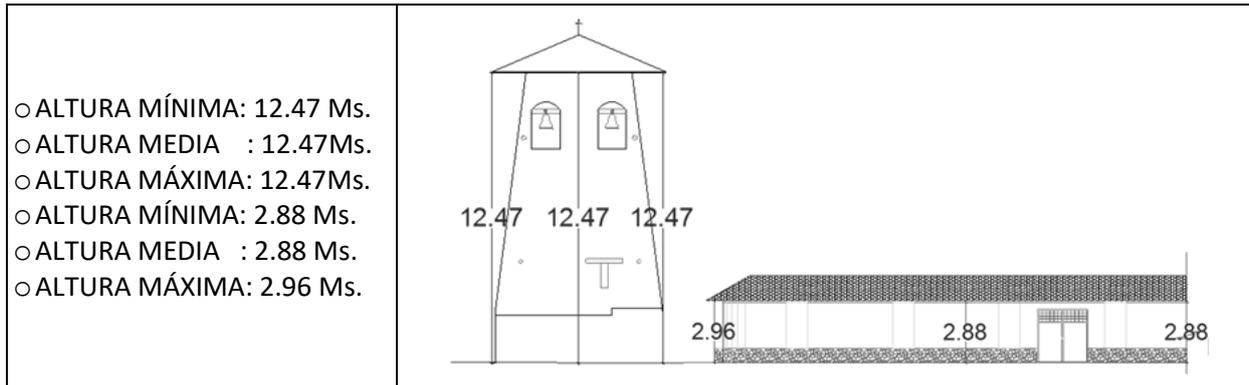
U.C. 01:

- **ELEMENTOS ESTRUCTURALES:**
 - Muros : 2 unidades de catalogación de adobe.
 - Cubiertas : 2 unidades de catalogación con teja.
- **ELEMENTOS DE COMPOSICIÓN:**
 - Revestimiento : 1 con enlucido, 1 sin revestimiento.
 - Puerta : 2 de metal.
 - Ventana : 2 sin marco.
- **ELEMENTOS ORNAMENTALES:**
 - Zócalo : 1 U.C con zócalo.
 - Nichos : 2 nichos.

- ELEMENTOS DE COMPOSICIÓN:
 - Puerta : 2 puertas simples.
 - Ventanas : 2 sin rejas.
 - Zócalo : 2 U.C. con enchape de piedra.

- ELEMENTOS ESTRUCTURALES:
 - Muros : 1 blanco, 1 sin color.
 - Cubiertas : 2 ocos.
- ELEMENTOS DE COMPOSICIÓN:
 - Puertas : 2 azul añil.
 - Ventana : 2 de otro color.
