## REGISTRO DE EVIDENCIA CON ELEMENTOS ORIGINALES PREHISPANICOS REUTILIZADOS

DENOMINACION: TEMPLO SANTA TERESA DE JESÚS

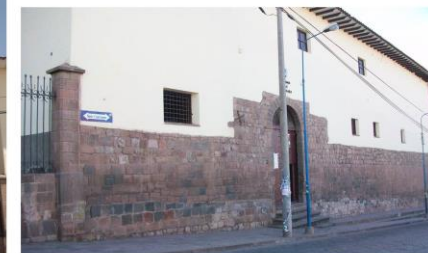
**EVIDENCIA MATERIAL 2:** CORRESPONDE AL SOBRECIMIENTO DE LA FACHADA 1 DEL CONVENTO DE SANTA TERESA, EL CUAL PRESENTA ALGUNOS ELEMENTOS LÍTICOS DE CALIZA, ANDESITA DE FACTURA INCA REUTILIZADOS CON APAREJO RÚSTICO.

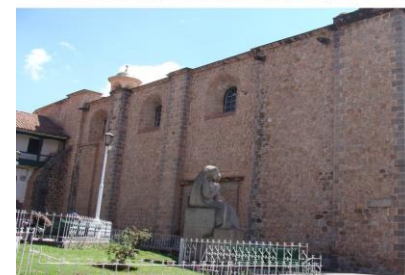
**EVIDENCIA MATERIAL 4:** CORRESPONDE A UN MURO DE CONTENCIÓN DE LA FACHADA 3 (CALLE SAPHY) CON LITOS DE FACTURA INCA REUTILIZADOS; DONDE SE APRECIA CONTRAFUERTES Y ARCOS DE DESCARGO DESDE LA CIMENTACIÓN QUE FORMA PARTE DE LA CANALIZACIÓN DEL RÍO SAPHY.
