| <br>MUNICIPALIDAD DEL CUSCO<br>DIRECCION DEL CENTRO HISTORICO | | FICHA DE REGISTRO DE EVIDENCIAS ARQUEOLOGICAS EN EL INTERIOR DE LOS MONUMENTOS RELIGIOSOS DEL CENTRO HISTORICO DEL CUSCO | | | | | | | | | | | | | | | | | | | | | | | | | | | | <br>CUSCO | | | | | | | | | |
| DENOMINACION: CONVENTO JESUITA | | | | | | | | | | | | | | | | | | | | | | | | | | | | | | | | | | | | | | | |
| REGISTRO DE EVIDENCIA CON ELEMENTOS ORIGINALES PREHISPANICOS REUTILIZADOS | | | | | | | | | | | | | | | | | | | | | | | | | | | | | | | | | | | | | | | |

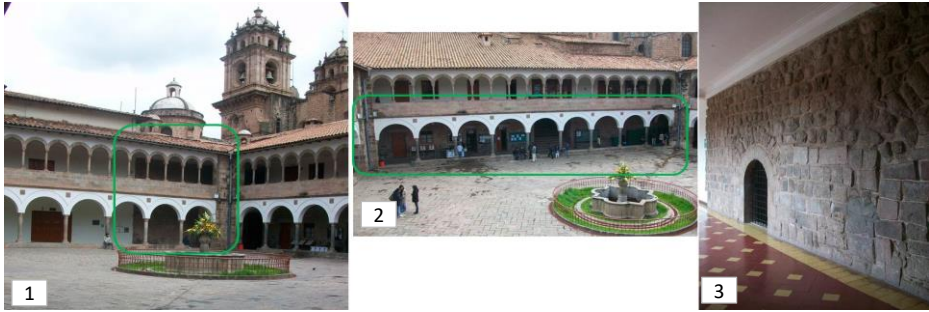
| <br>MUNICIPALIDAD DEL CUSCO<br>DIRECCION DEL CENTRO HISTORICO | | FICHA DE REGISTRO DE EVIDENCIAS ARQUEOLOGICAS EN EL INTERIOR DE LOS MONUMENTOS RELIGIOSOS DEL CENTRO HISTORICO DEL CUSCO | | | | | | | | | | | | | | | | | | | | | | | | | | | | <br>CUSCO | | | | | | | | | |
|---|---|---|---|---|---|---|---|---|---|---|---|---|---|---|---|---|---|--|---|---|---|---|---|---|---|---|---|---|---|---|---|---|--|---|--|---|--|---|--|
| <p><b>EVIDENCIA MATERIAL 2:</b> MUROS DEL PRIMER Y SEGUNDO NIVEL DE LA GALERIA NOROESTE.</p> <p><b>EVIDENCIA MATERIAL 3:</b> MUROS DEL PRIMER Y SEGUNDO NIVEL DE LA GALERIA NORESTE.</p> <p><b>EVIDENCIA MATERIAL 4:</b> MURO LIMITE DE LA CAJA DE ESCALERAS DEL LA GALERIA NORESTE.</p> <p><b>EVIDENCIA MATERIAL 5:</b> PEQUEÑO TRAMO DE SOBRECIMIENTO HACIA EL PATIO TESTERO.</p> <p>TODAS ESTAS EVIDENCIAS PRESENTAN REUTILIZACION DE ALGUNOS ELEMENTOS LITICOS DE FACTURA INCA. COMO MATERIAL CONSTRUCTIVO TENEMOS CALIZAS Y ANDESITAS.</p> | | | | | | | | | | | | | | | | | | | | | | | | | | | | | | | | | | | | | | | |
