MUNICIPALIDAD DEL CUSCO

FICHA DE REGISTRO FOTOGRÁFICO DE CATALOGACIÓN DE INMUEBLES

13.-AMBIENTES-RECIBO

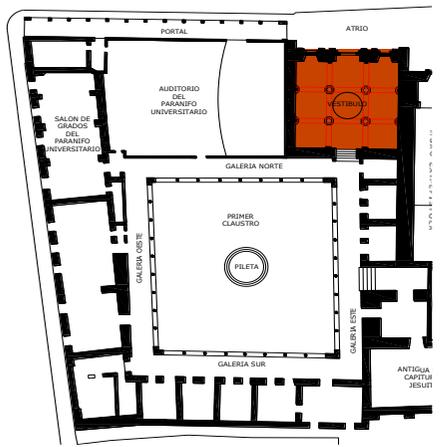
F131 UBICACIÓN EN EL CONJUNTO

EL VESTIBULO DE PLANTA REGULAR ESTÁ ESTRUCTURADO POR CUATRO COLUMNAS GRUESAS Y SOLIDAS QUE SOSTIENEN ARCOS FORMEROS QUE FORMAN LA CUBIERTA DE BOVEDA AGALLONADA, EN EL AREA CENTRAL EXISTE TODO EL CONJUNTO DEL CIMBORRIO Y LA BOVEDA VAIDA APOYADA SOBRE UN FRISO QUE SE REMATA CON CON UNA LINTERNA CENTRAL. CONTIENE UNA PORTADA QUE ACCEDER AL INTERIOR DEL CLAUSTRO.

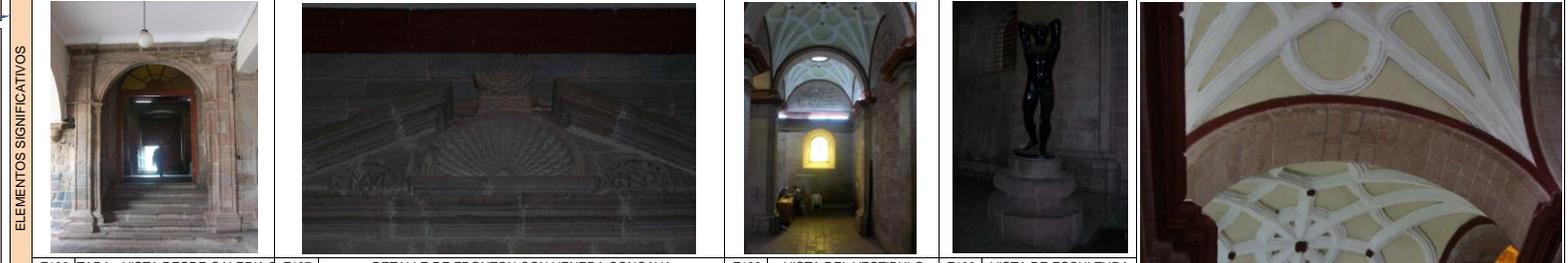
F136 VISTA DESDE GALERIA... F137 DETALLE DE FRONTON CON VENERA CONCAVA F138 VISTA DEL VESTIBULO F139 VISTA DE ESCULTURA

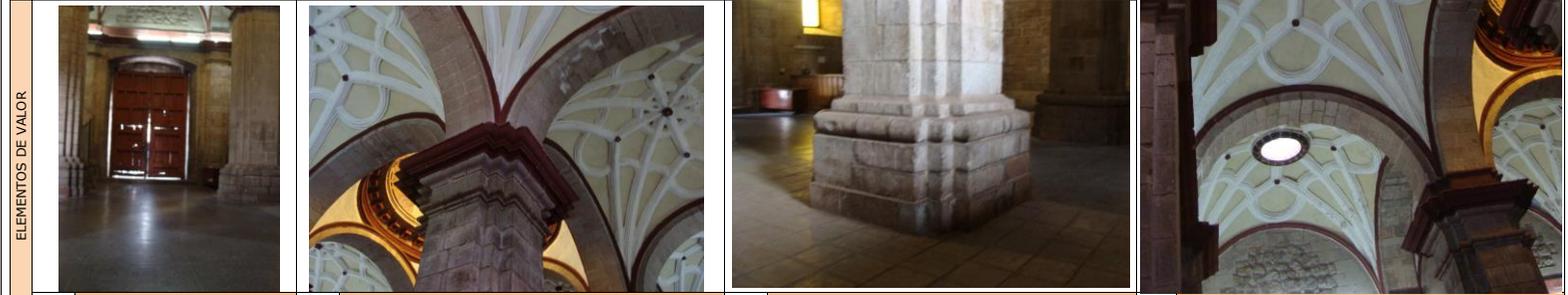
F1310 VISTA DEL AREA CENTRAL DEL VESTIBULO F1311 DETALLE DE IMPOSTA F1312 DETALLE DE BASE DE COLUMNA F1313 CUBIERTA CON BOVEDA AGALLONADA
