## CENTRO HISTORICO DEL CUSCO

## REGISTRO DE EVIDENCIA CON ELEMENTOS ORIGINALES PREHISPANICOS REUTILIZADOS

REGISTRO FOTOGRAFICO-INTERIOR(S)

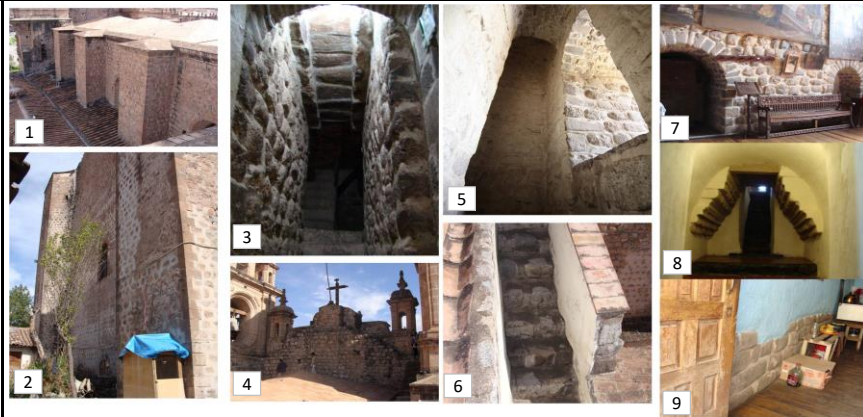
FOTO 1: EVID. MAT. 2 / FOTO 2: EVID. MAT. 3 / FOTO 3: EVID. MAT. 4 / FOTO 4: EVID. MAT. 5 / FOTO 5: EVID. MAT. 6 / FOTO 6: EVID. MAT. 7 / FOTO 7: EVID. MAT. 8 / FOTO 8: EVID. MAT. 9 / FOTO 9: EVID. MAT. 10

**EVIDENCIA MATERIAL 2:** MUROS Y CONTRAFUERTE DEL TEMPLO, QUE SE PUEDEN APRECIAR POR ENCIMA DE LA CAPILLA DE NUESTRA SRA. DE LOURDES Y DEL CONVENTO.

**EVIDENCIA MATERIAL 3: MUROS Y CONTRAFUERTES DEL TEMPLO, ORIENTADOS HACIA EL PATIO TESTERO.**

**EVIDENCIA MATERIAL 4:** MUROS DEL PASAJE QUE DIRIGE HACIA LOS CAMPANARIOS. UBICADO EN LA PARTE POSTERIOR DE LA CAPILLA DEL SR. DE LA CAÑA.

**EVIDENCIA MATERIAL 5: PARTE POSTERIOR DEL TIMPANO.**

**EVIDENCIA MATERIAL 6: MUROS DE LOS CAMPANARIOS.**

**EVIDENCIA MATERIAL 7: ESCALINATAS EN LA COBERTURA.**

**EVIDENCIA MATERIAL 8: SOBRECIMIENTOS DE LA SACRISTIA.**

**EVIDENCIA MATERIAL 9: TECHO DE LA ENTRADA A LA CRIPTA.**

**EVIDENCIA MATERIAL 10: SOBRECIMIENTOS DE LOS BLOQUES EN EL PATIO TESTERO.**

TODAS ESTAS EVIDENCIAS PRESENTAN REUTILIZACION DE ALGUNOS ELEMENTOS LITICOS DE FACTURA INCA. COMO MATERIAL CONSTRUCTIVO TENEMOS CALIZAS Y ANDESITAS.
