FICHA DE REGISTRO DE EVIDENCIAS ARQUEOLOGICAS EN EL INTERIOR DE LOS MONUMENTOS RELIGIOSOS DEL CENTRO HISTORICO DEL CUSCO

DIRECCION: PLAZOLETA SANTO DOMINGO S/N
DENOMINACION: TEMPLO Y CONVENTO DE SANTO DOMINGO DE GUZMAN-TEMPLO DEL QORIKANCHA

REGISTRO DE EVIDENCIAS PREHISPANICAS ORIGINALES

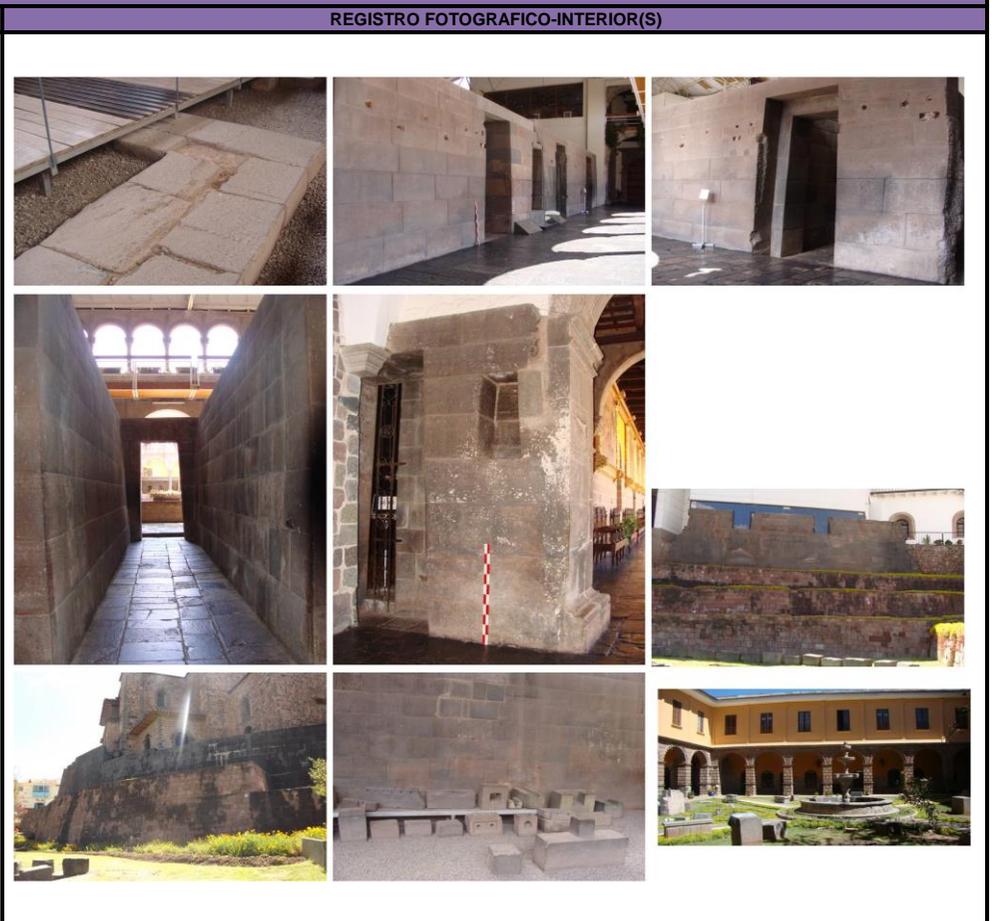
EVIDENCIA MATERIAL 12: CORRESPONDE A CABECERAS DE CIMIENTOS DE LOS RECINTOS QUE FUERON DESTRUIDOS PARA DAR PASO A LA CONSTRUCCION DEL CONVENTO DE SANTO DOMINGO DE GUZMAN.

EVIDENCIA MATERIAL 13: TEMPLO DE CH'ASKA Y LAS ESTRELLAS (CH'ASKA = ESTRELLA VENUS). ES INDUDABLE QUE EN LAEPOCA INKA LAS ESTRELLAS FUERON DEIDADES MUY ESPECIALES QUE JUGABAN UN PAPEL PREPONDERANTE EN LA OBSERVACIÓN ASTRAL. TRES DE LOS MUROS DEL TEMPLO SE ENCUENTRAN CASI COMPLETOS, EL CUARTO MURO QUE DA HACIA EL OCCIDENTE HA SIDO RECONSTRUIDO CON LAS CARACTERÍSTICAS ORIGINALES YA QUE HABÍA SIDO DERRIBADO EN LA COLONIA. EL TEMPLO DE VENUS TIENE UN TAMAÑO CONSIDERABLE; ESTÁ CIRCUNDADO POR 25 NICHOS TRAPEZOIDALES QUE COMO EN TODOS LOS CASOS DEBIERON SERVIR PARA ACOMODAR EN ELLOS ALGUNOS ÍDOLOS, OFRENDAS Y ELEMENTOS RELACIONADOS AL CULTO DE LAS ESTRELLAS. PRESENTA DOS PUERTAS DE INGRESO BASTANTE ALTAS Y EN LA PARED EN MEDIO DE ELLAS SE ENCUENTRAN DOS NICHOS TRAPEZOIDALES MUY ESPECIALES QUE TIENEN LABRADURAS DE BANDAS Y HOYOS ALREDEDOR, A LOS QUE GARCILASO LLAMA "TABERNÁCULOS", UNO DE ELLOS DA HACIA EL INTERIOR Y EL OTRO HACIA FUERA PERO OCUPAN LA MISMA ALTURA EN AMBAS CARAS DE LA PARED, EN UNA PORCIÓN DE LA PARED DE PIEDRA, SE APRECIA UN ESTUCO BLANCO DE YESO CON PINTURAS MURALES QUE SON UN RECUERDO DE LA OCUPACIÓN COLONIAL DE ESTE MAGNÍFICO TEMPLO CUYAS PAREDES FUERON UTILIZADAS COMO CIMIENTOS PARA LA CONSTRUCCIÓN COLONIAL DE ADOBE QUE AÚN SE OBSERVA SOBRE EL MURO DEL FONDO.

EVIDENCIA MATERIAL 14: ENTRE LOS TEMPLOS DE LA LUNA Y LAS ESTRELLAS SE DISPONE UN ESTRECHO PASAJE CON UNA IMPRESIONANTE PUERTA DE DOBLE JAMBA QUE EN UNA DE ELLAS POSEE UNA PIEDRA CON 14 ÁNGULOS EN SUS CARAS EXTERIORES.

EVIDENCIA 15: TEMPLO DE LA LUNA SE UBICABA AL LADO ORIENTAL DEL TEMPLO SOLAR; TENÍA PLANTA RECTANGULAR Y CON ARQUITECTURA DE LA MEJOR, DESAFORTUNADAMENTE FUE CASI TOTALMENTE DESTRUIDA PARA DAR PASO A LA CONSTRUCCIÓN DE LA IGLESIA CATÓLICA, AÚN SE OBSERVA UNA DE SUS PUERTAS Y EL MURO DEL EXTREMO ORIENTAL CON SUS CLÁSICOS NICHOS TRAPEZOIDALES.

EVIDENCIA MATERIAL 18: TAMBOR SOLAR, UBICADO HACIA EL OCCIDENTE DEL TEMPLO DE SANTO DOMINGO DE GUZMAN; MURO SEMICIRCULAR QUE DA HACIA LA ACTUAL CALLE ARRAYÁN Y SE EXTIENDE HASTA EL 1º CLAUSTRO DEL CONVENTO.

EVIDENCIA MATERIAL 19: EN EL SECTOR SUR DE TODO EL COMPLEJO EXISTÍAN ANDENES QUE ABARCABAN AÚN HASTA EL BORDE DEL CANALIZADO RÍO SAPHI (HOY EL RÍO DISCURRE EN UN CANAL SUBTERRÁNEO DEBAJO DE LA AV. EL SOL); TERRAZAS O ANDENES QUE FORMABAN PARTE DEL JARDÍN SOLAR DEL QORIKANCHA.

EVIDENCIA MATERIAL 21: LITOS SUELTOS QUE PRESENTAN ENDIDURAS Y ACANALADURAS, SE ENCUENTRAN DISPERSOS EN DISTINTAS PARTES DEL CONVENTO Y LOS JARDINES.

FOTO SUP. IZQ.: EVID. MAT. 12 CABECERAS DE LOS CIMIENTOS DE LOS RECINTOS , FOTO CENTRAL SUP. : EVID. MAT.13TEMPLO DE CHASCA Y LAS ESTRELLAS, FOTO SUP. DER.: EVID. MAT. 14 PASAJE CON VANO DE ACCESO TRAPEZOIDAL DE DOBLE JAMBA , FOTO CENTRAL IZQ.: DETALLE DE L PASAJE (EVID. MAT. 14), FOTO CENTRAL EVID. MAT. 15MURO QUE FORMO PARTE DEL TEMPLO DE LA LUNA, FOTO CENTRAL IZQ. : EVID. MAT.19 MUROS DE ANDENES RESTAURADOS, FOTO INF. IZQ.: EVID. MAT. 18 TAMBOR SOLAR, FOTO CENTRAL INF.: EVID. MAT. 21 LITOS SUELTOS DE FACTURA INCA ORIGINAL

EN LA ACTUALIDAD EN LO POSIBLE SE TRATA DE HACER SÓLO RESTAURACIONES CON EL MATERIAL O PIEDRAS ORIGINALES CENTRÁNDOSE MÁS EN TRABAJOS DE SOLIDIFICACIÓN Y PROTECCIÓN DEL MONUMENTO. POR SU PARTE UNA RECONSTRUCCIÓN SE EJECUTA CON TÉCNICAS Y MATERIAL NUEVOS O MODERNOS CON LAS FORMAS O DISEÑOS ORIGINALES RESULTANDO UNA CONSTRUCCIÓN NUEVA CON SABOR ANTIGUO, ES EN CIERTO MODO UN ENGAÑO
