ACTUALIZACIÓN DEL PLAN MAESTRO DEL CENTRO HISTÓRICO DEL CUSCO 2018 - 2028

PLANO: **SECTORIZACIÓN DE PARÁMETROS URBANÍSTICOS Y EDIFICATORIOS GENERALES AE-I**

ESTADO:	APROBADO	LABOR:	PMCH
FECHA:	SEPT - 2018	ESCALA:	1:4,500
ELABORACIÓN:	EQUIPO TÉCNICO GERENCIA DEL CENTRO HISTÓRICO		
			PP-03

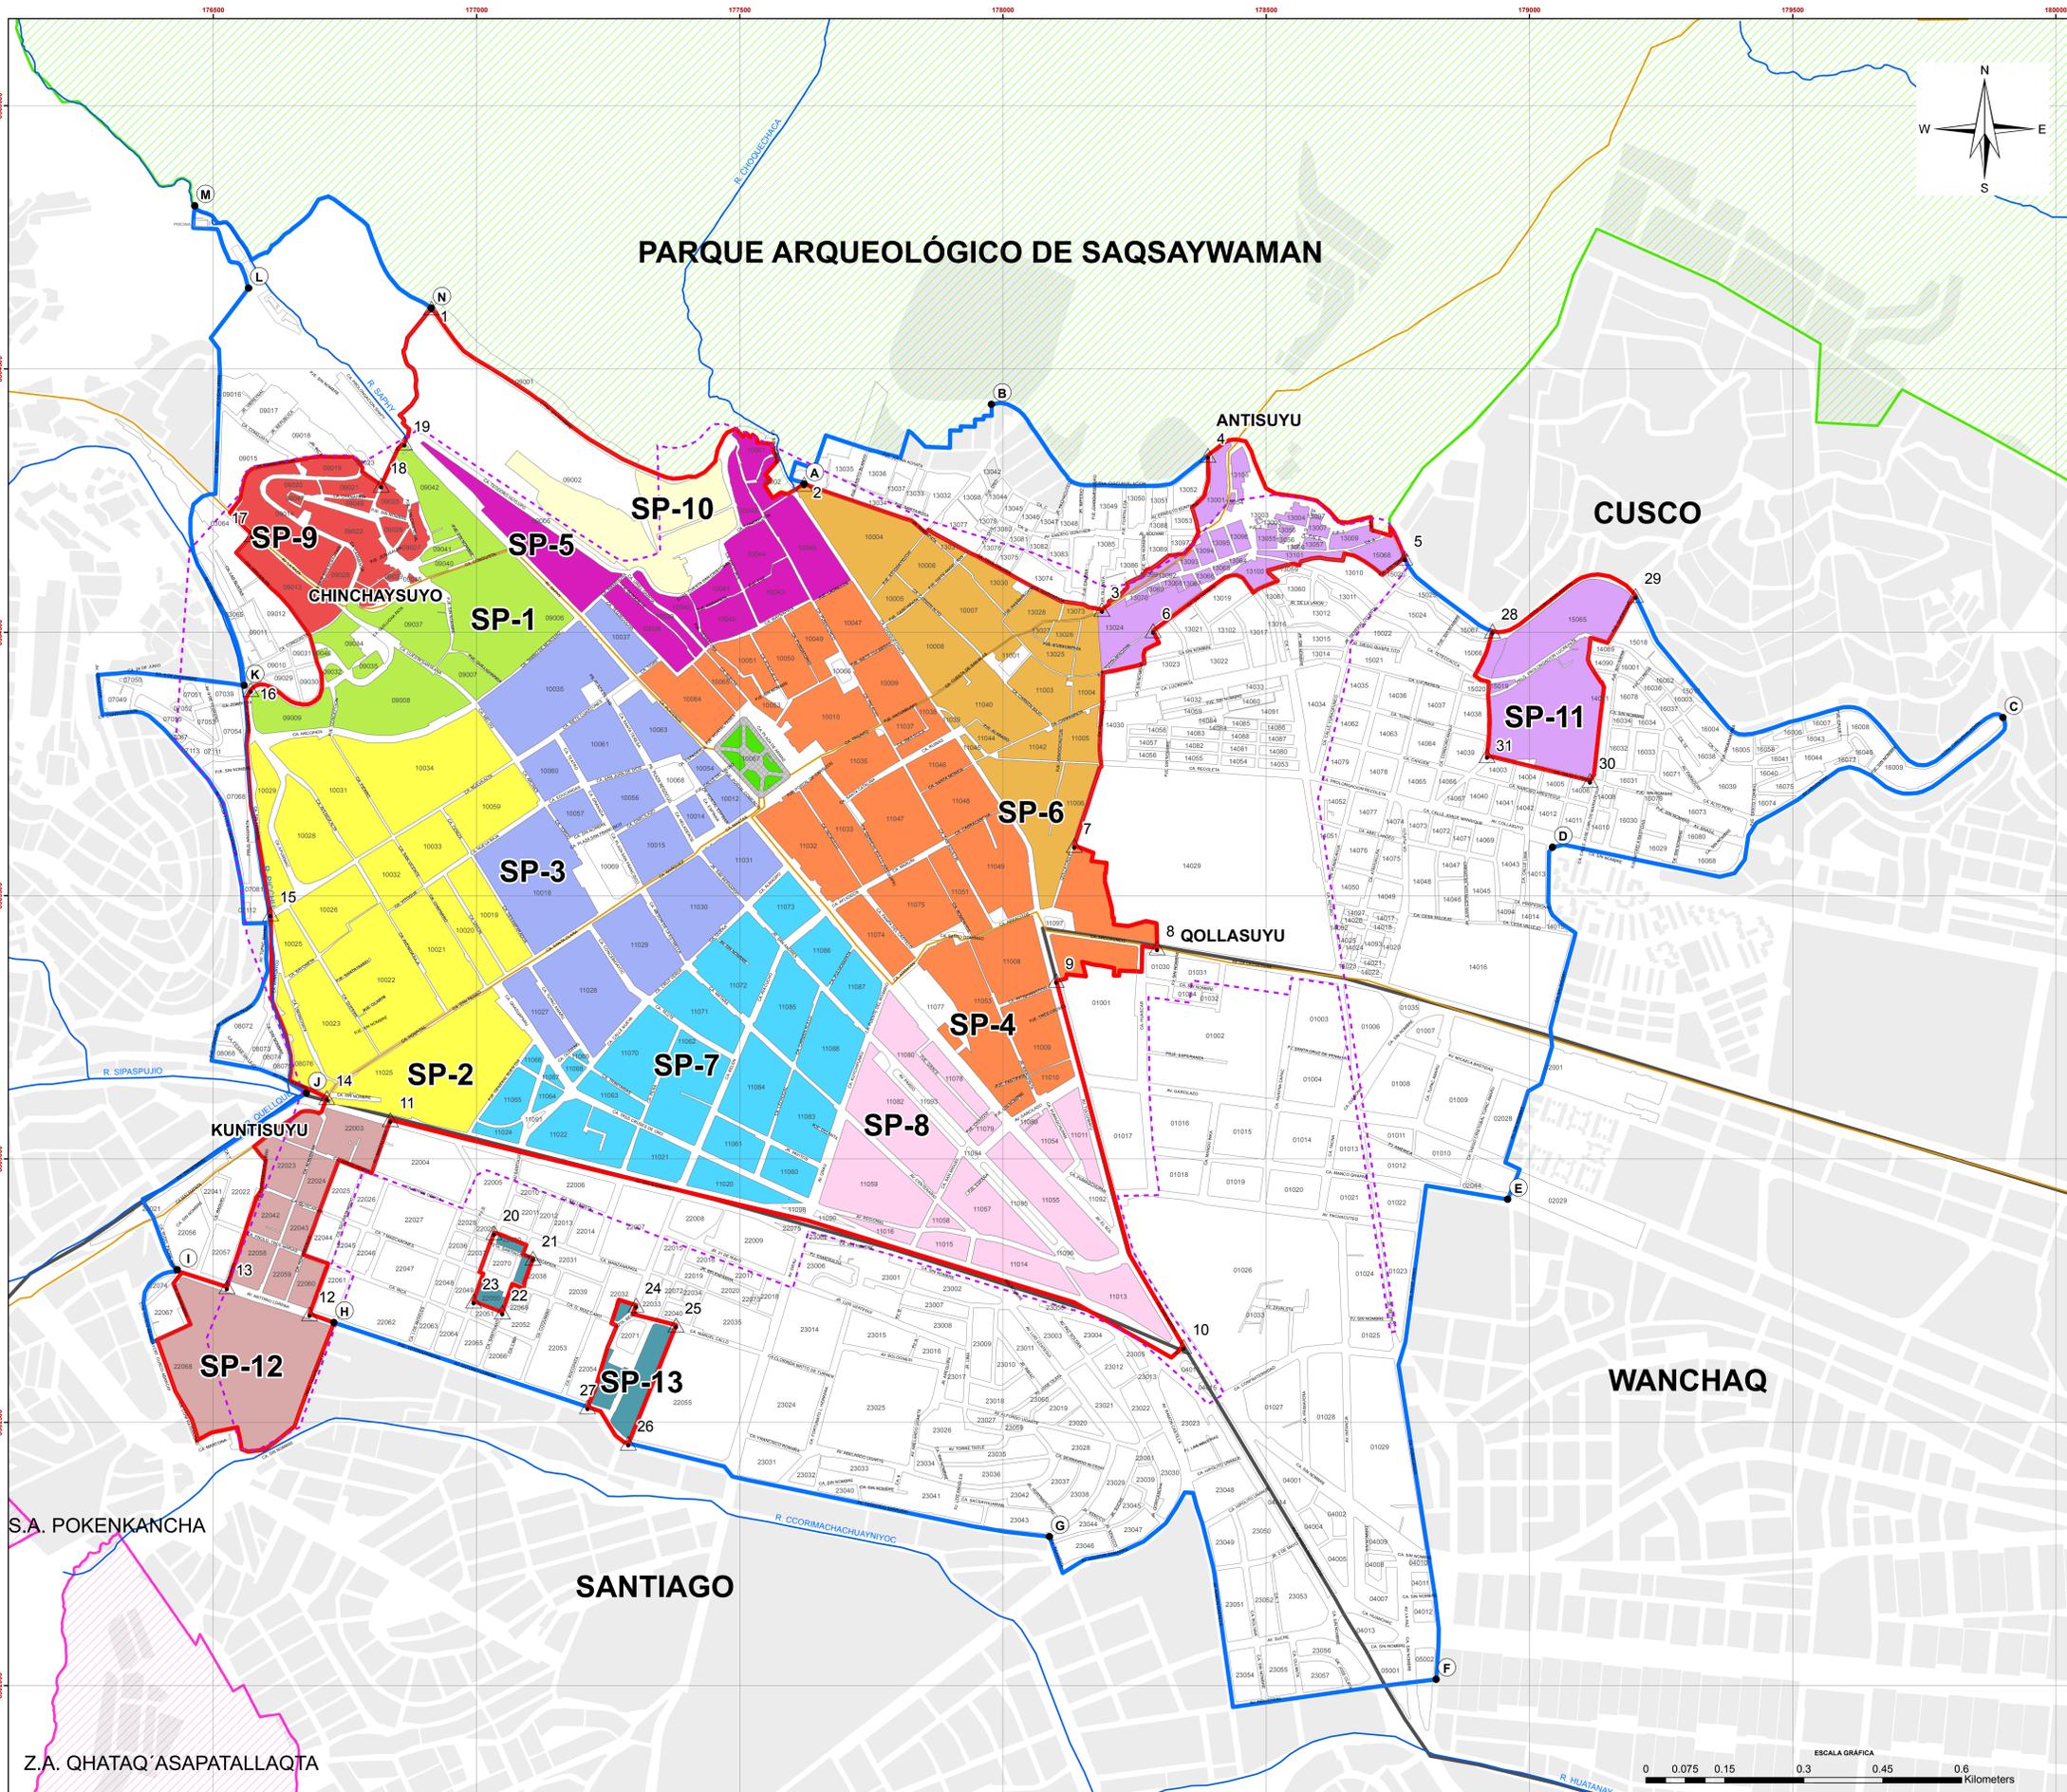
Contiene la división del AE-I en 13 sectores homogéneos de acuerdo a la evidencia arqueológica presente, tipología constructiva y elementos de valor patrimonial, su situación topográfica, el tamaño de los lotes y las dimensiones de los inmuebles. Tiene como objetivo la determinación de parámetros urbanísticos y edificatorios para la gestión y preservación de las características arquitectónicas y patrimoniales de cada sector.
 (*) Fuente: Ministerio de Cultura - Cusco, según R.S. N° 2900-72-ED, R.S. N° 505-74-ED (ampliación) y R.J. N° 348-1991 (ampliación). - (**) Fuente: Ministerio de Cultura - Cusco.
