AMBIENTE URBANO – CALLE Q'ERA

FICHA DE CATALOGACIÓN DE AMBIENTES URBANO:

FICHA DE CATALOGACIÓN DE AMBIENTES URBANOS: CARACTERÍSTICAS DE FACHADAS

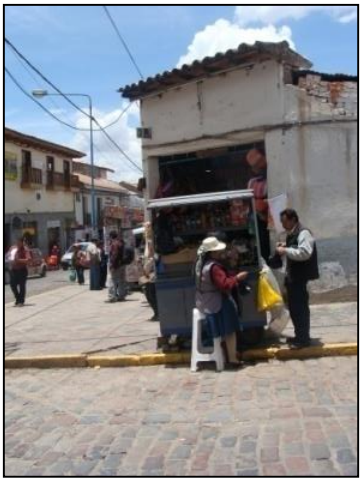
CARRETILLAS DE VENTA DE GOLOSINAS

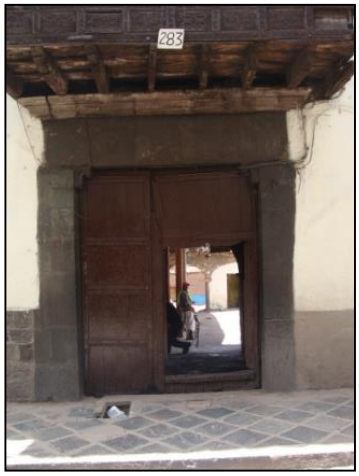
DESARROLLO DE COMERCIO DENTRO DE LOS PATIOS INTERIORES DE LAS VIVIENDAS
