FICHA DE REGISTRO DE EVIDENCIAS ARQUEOLOGICAS EN FACHADAS DE LOS MONUMENTOS RELIGIOSOS DEL CENTRO HISTORICO DEL CUSCO

DIRECCION: PLAZOLETA SANTO DOMINGO S/N

DENOMINACION: TEMPLO Y CONVENTO DE SANTO DOMINGO DE GUZMAN-TEMPLO DEL QORICANCHA

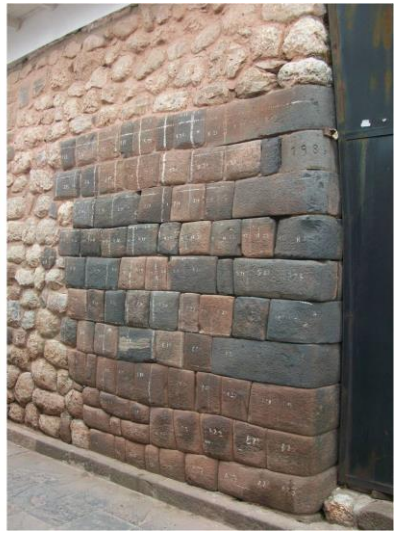
EVIDENCIA MATERIAL 3: CORRESPONDE AL MURO PERIMETRICO DEL PRIMER CLAUSTRO DEL CONVENTO DE SANTO DOMINGO, EL CUAL PERTENECIO EN EPOCA PREHISPANICA AL TEMPLO DEL QORIKANCHA, SE ENCUENTRA ORIENTADO HACIA LA CALLE AWAQPINTA. ES UN EJEMPLO DE LA MAS FINA CANTERIA INCA, PRESENTA APAREJO SEDIMENTARIO O INCA IMPERIAL IMPLANTADA POR EL INCA PACHACUTEQ; LOS MAMPUESTOS SON DE FORMA REGULAR CON UN LEVE ALMOHADILLADO. EN UNO DE LOS BLOQUES DE LA SEGUNDA HILADA SE OBSERVAN TRES AGUJEROS QUE PUDIERON SER UTILIZADOS PARA LA EVACUACION DE AGUAS PLUVIALES DEL PATIO INTERIOR; ADEMAS, EL MURO PRESENTA UNA ESTRUCTURA VERTICAL DECRECIENTE, ESO QUIERE DECIR QUE LAS PIEDRAS DE MAYOR VOLUMEN SE DISPONEN EN LA PARTE INFERIOR Y DISMINUYEN DE TAMAÑO PROGRESIVAMENTE HACIA LA PARTE SUPERIOR.

EVIDENCIA MATERIAL 4: CORRESPONDE A UN SECTOR DEL MURO RESTAURADO, UTILIZANDO LA TECNICA DE LA ANASTILOSIS.

FOTO 1: EVIDENCIA MATERIAL 3 / FOTO 2 EVIDENCIA MATERIAL 4

SE RECOMIENDA NO MANIPULAR LOS MUROS PARA NO CAUSAR DAÑOS A LOS ELEMENTOS LITICOS.
