MUNICIPALIDAD DEL CUSCO

GERENCIA DE DESARROLLO URBANO Y RURAL  
SUB GERENCIA DE GESTIÓN DEL CENTRO HISTÓRICO  
PROYECTO "MEJORAMIENTO DE LA GESTIÓN Y MANEJO DEL CENTRO HISTÓRICO DEL CUSCO"

## AMBIENTE URBANO – CALLE TIGRE

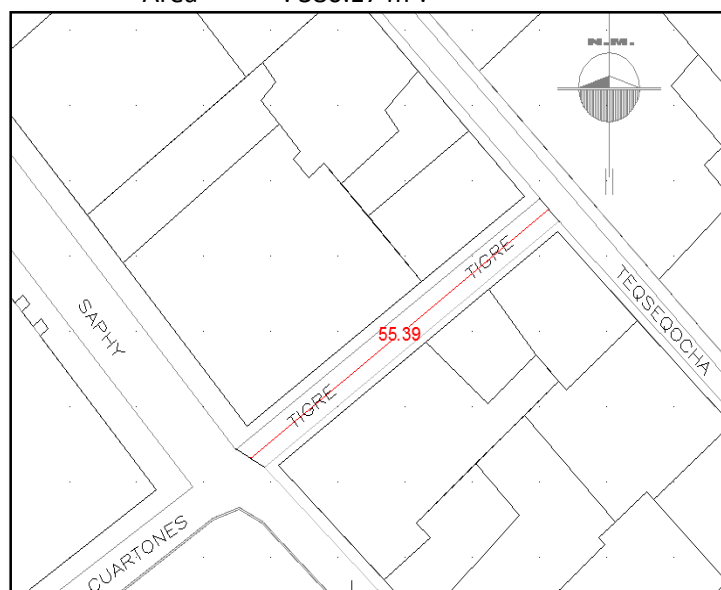
Fuente: Plano Base del Centro Histórico- Catastro MPC

Este Ambiente Urbano esta dentro del centro histórico de la ciudad de Cusco, está limitada por el este con la intersección del Ambientes Urbanos Teqsecocha, por el Oeste el ambiente urbano Saphy.

- Longitud : 55.39 m.
- Área : 380.17 m<sup>2</sup>.

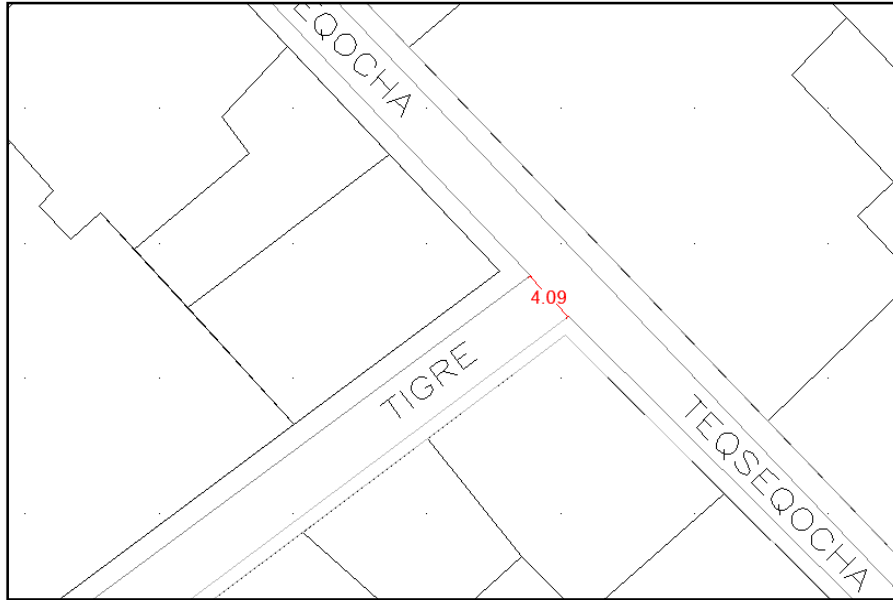
Fuente: Plano Base del Centro Histórico- Catastro MPC.

**1.- PRIMER CORTE:**

Determinado en el límite con la intersección del ambiente urbano Teqsecocha:

- Ambiente urbano Teqsecocha : 4.09 m.

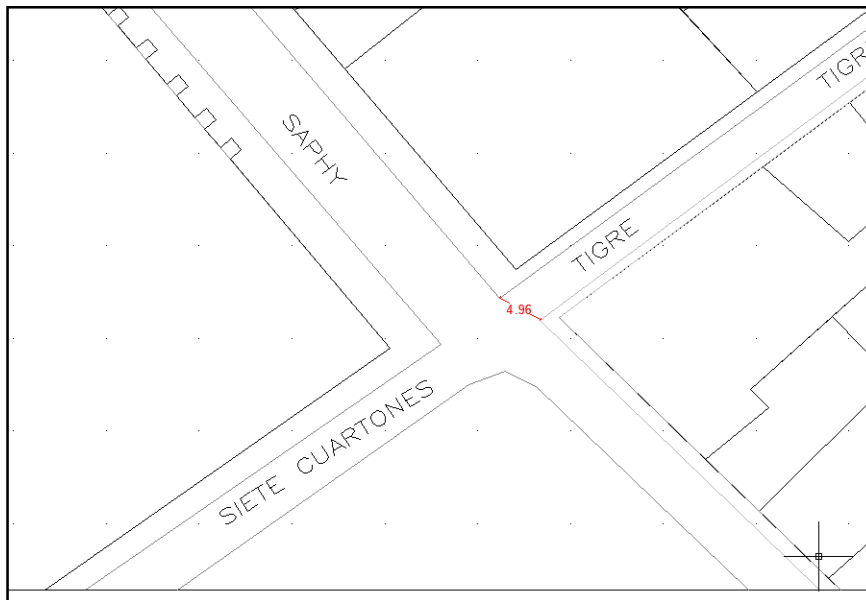
Fuente: Plano Base del Centro Histórico- Catastro MPC.

**2.- SEGUNDO CORTE:**

Determinado en el límite con la intersección de las calles Saphy y Siete Cuartones:

- Saphy y Siete Cuartones : 4.96m.

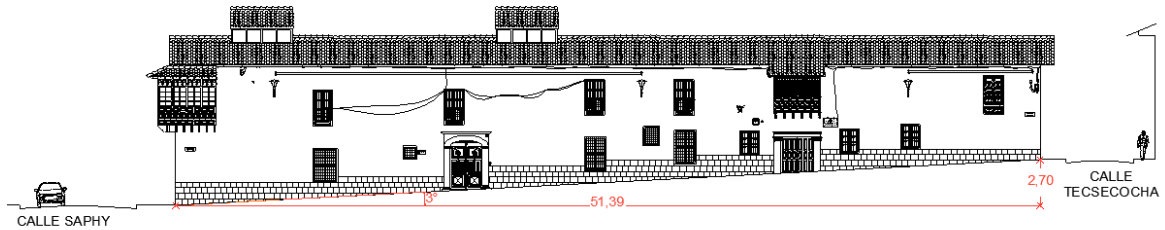
### **SECTOR 1: FACHADA NORTE:**

- Fachada que comprende desde el límite con la calle Saphy hasta el límite con la calle Teqsecocha.
  - PENDIENTE : 3°.
  - ALTURA DE PENDIENTE : 2.70 m.
  - DISTANCIA : 51.39 m.

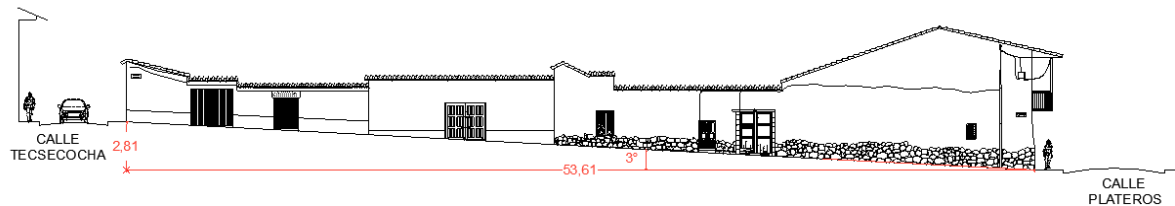
### **SECTOR 2: FACHADA SUR:**

- Fachada que comprende desde el límite con la calle Plateros hasta el límite con la calle Teqsecocha.
  - PENDIENTE : 3°.
  - ALTURA DE PENDIENTE : 2.81m.
  - DISTANCIA : 53.61 m.

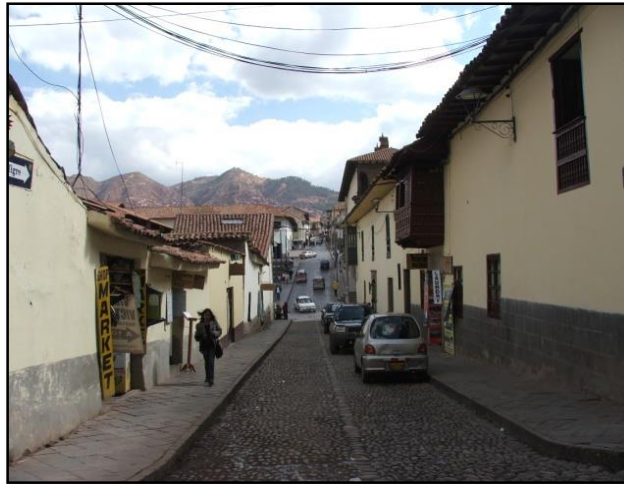
Espacio de medianamente transitabilidad vehicular, y peatonal es una arteria principal con un orden de comunicación al sector nor este de la ciudad con la plaza de armas del cusco.

VISTA GENERAL CALLE TIGRE

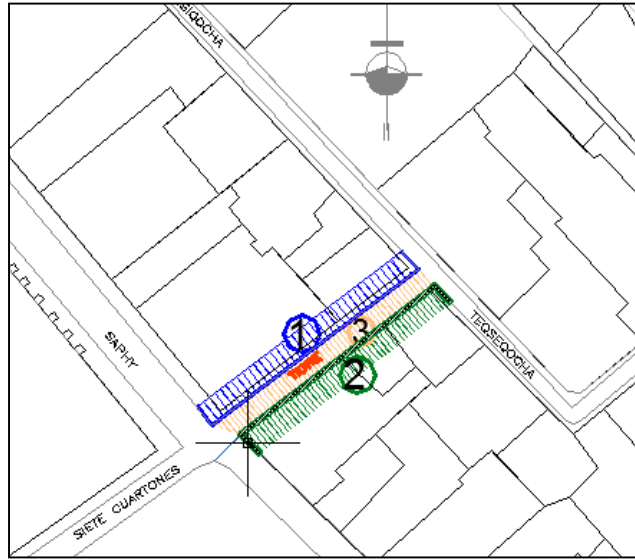
Fuente: Plano Base del Centro Histórico catastro MPC.

- **PLANO DE SECTORIZACIÓN (396):**

En este plano ubicamos e identificamos los sectores a catalogar.

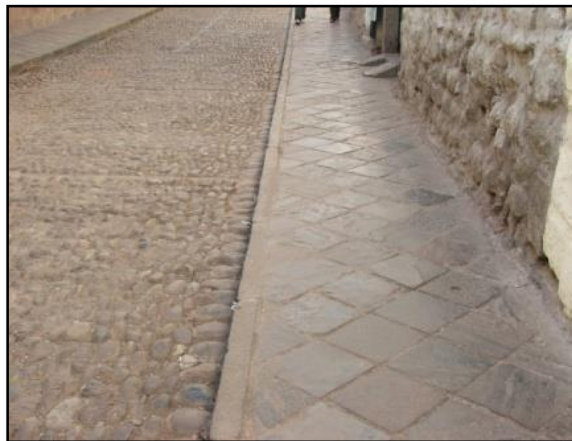
- SECTOR 1 ,2 :Que corresponde a la acera, está constituida por lajas de piedra regulares en trama a 25°.

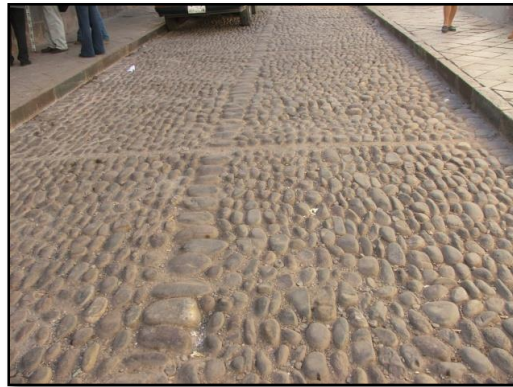
- SECTOR 3: Calzada con emboquillado de canto rodado.

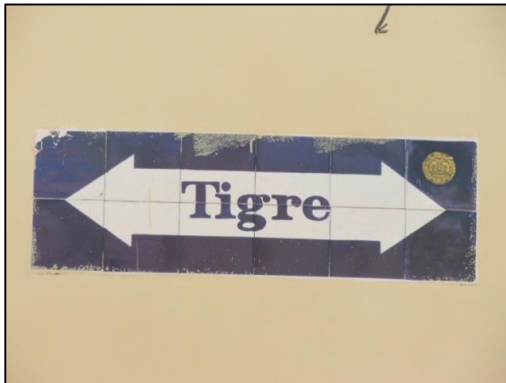
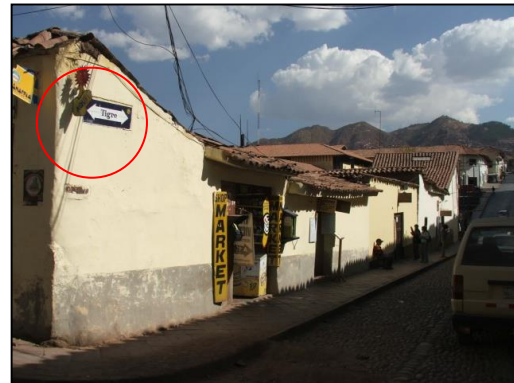
Este espacio cuenta con 2 unidades de señalización distribuidas de la siguiente forma:

- Sector 1: 2 unidad en muro.
- Sector 2: 2 unidad en muro.

SEÑALIZACIÓN EN MUROS: NOMENCLATURA DE CALLE Y SENTIDO DE CIRCULACIÓN

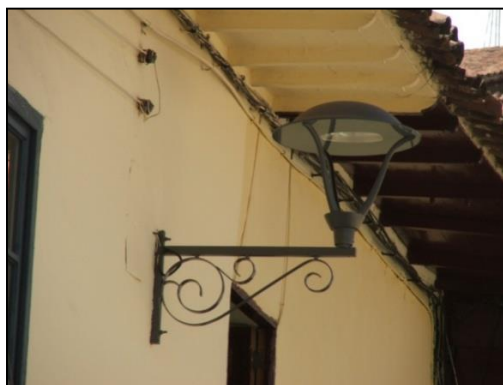
Este ambiente urbano cuenta con 2 unidades de iluminación distribuidos de la siguiente forma:

- Sector 1: 3 pastoral.
- Sector 2: 1 pastoral.

ILUMINACIÓN EN MUROS: PASTORAL

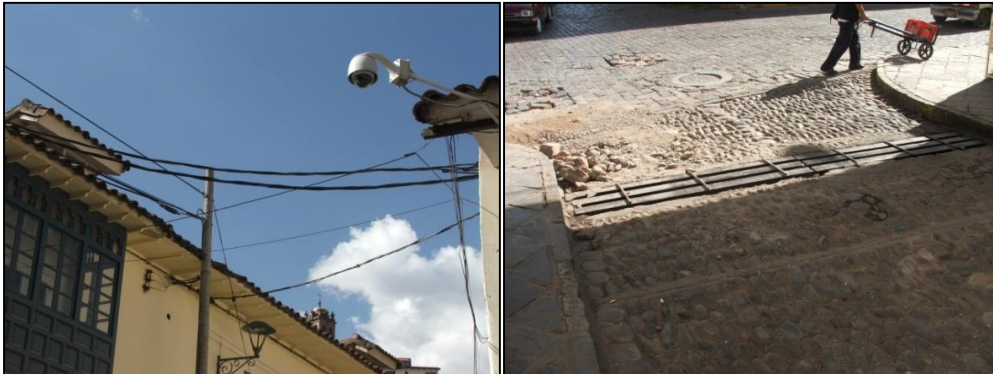
- **OTROS (370):**  
 Cuenta Con Cámara De Vigilancia De Seguridad Ciudadana Y Rejilla Para Evacuación De Aguas Pluviales En Calzada.

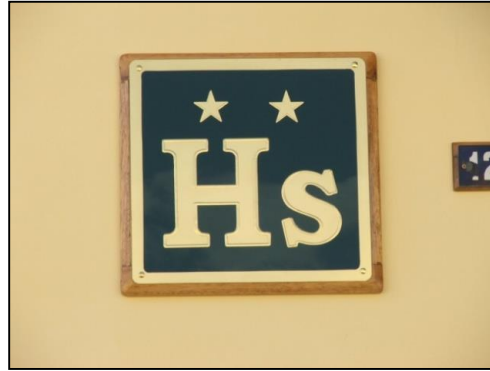
- **SÓLIDOS (383):** La contaminación por desechos sólidos en este ambiente urbano es como sigue a continuación.
  - Sector 1 : Baja.
  - Sector 2 : Baja.
  - Sector 3 : Baja.
- **GASES TÓXICOS (384):** La contaminación por gases tóxicos es alto debido a que este Ambiente Urbano es bastante transitada, sirve como vía de desfogue del centro Histórico del Cusco:
  - Sector 1 : Media.
  - Sector 2 : Media.
  - Sector 3 : Media.
- **ACÚSTICO (385):**
  - Parque automotor: Considerada como sigue a continuación.
    - Sector 1 : Alta.
    - Sector 2 : Alta.
    - Sector 3 : Alta.
- **VISUAL (386):**
  - Instalaciones Aéreas:
    - Sector 1 : Baja.
    - Sector 2 : Baja.
    - Sector 3 : Baja.
  - Avisaje:
    - Sector 1 : Baja.
    - Sector 2 : Media.

AVISAJE REGLAMENTARIO DE HOSPEDAJES

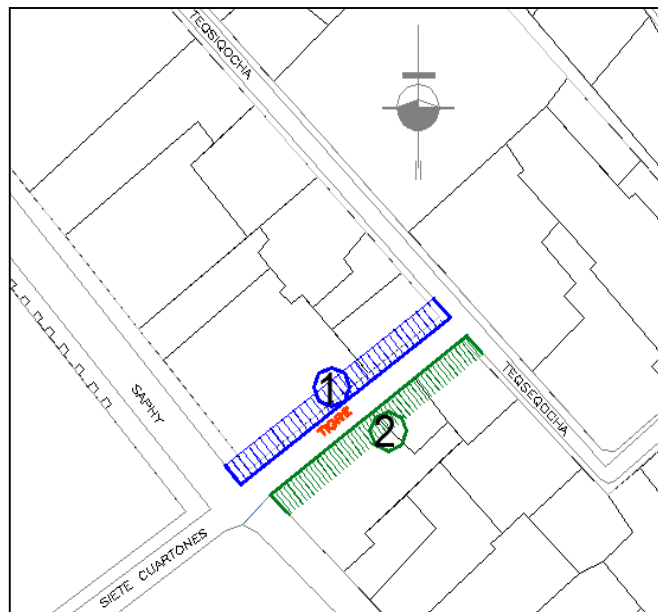
- PLANO SECTORIZADO (356):

**SECTOR 1:**

Fachada que comprende desde el límite con la calle TEQSECOCHA hasta el límite con la calle SAPHY.

**SECTOR 2:**

Fachada que comprende desde el la calle SAPHY hasta el límite con la calle TEQSECOCHA.

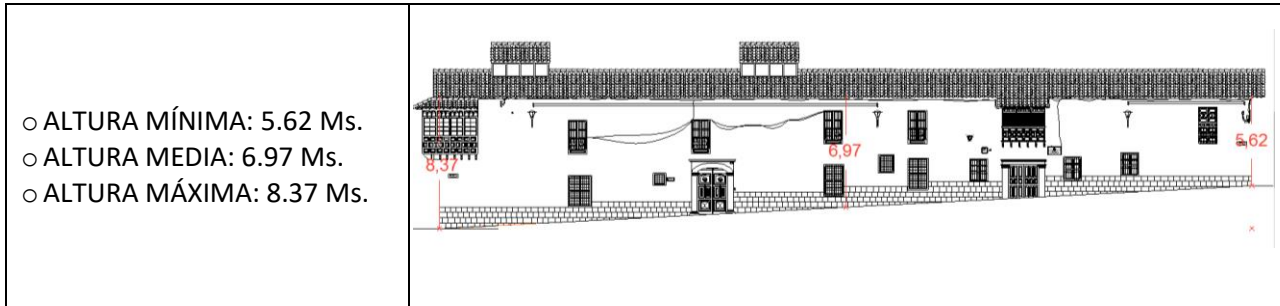
**U.C. 01:**

- **ELEMENTOS ESTRUCTURALES:**
  - Muros : 1 de adobe.
  - Cubiertas : 1 con teja.
- **ELEMENTOS DE COMPOSICIÓN:**
  - Tejaroz : 1 tejaroz.
  - Revestimiento : 1 con enlucido.
  - Puertas : 2 de madera.
  - Ventanas : 2 de madera
  - Puerta ventana : 7 de madera
  - Portada de piedra : 2 portadas.
  - Balconcillo : 4 de madera.
  - Reja de seguridad : 8 de metal.

- **ELEMENTOS ESTRUCTURALES:**
  - Tejaroz : 1 tejaroz adosado a muro.
- **ELEMENTOS DE COMPOSICIÓN:**
  - Puerta : 2 simples.
  - Ventanas : 2 con reja.
  - Portada : 2 simples.
  - Balconcillo : 4 abalaustrado
  - Reja de seguridad : 8 simples.

- **ELEMENTOS ESTRUCTURALES:**
  - Muros : 1 crema
  - Cubiertas : 1 de color ocre.

- ELEMENTOS DE COMPOSICIÓN:
  - Puertas : 1 azul añil, 1 marrón.
  - Ventana : 2 marrón.
  - Puerta ventana : 1 azul añil, 6 marrones.
  - Balconcillo : 4 marrón.
  - Reja de seguridad : 8 de color negro.

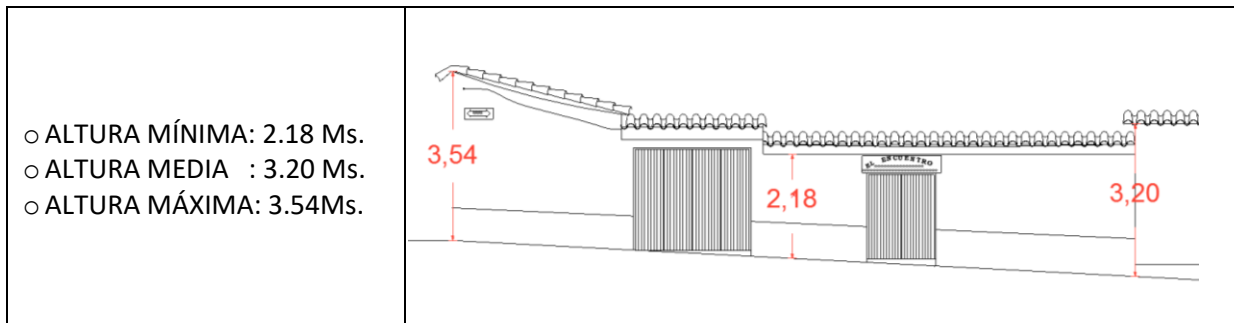
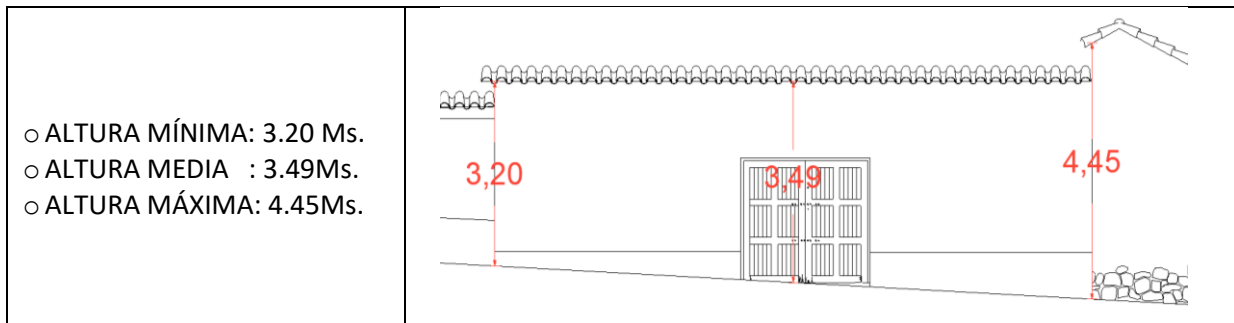
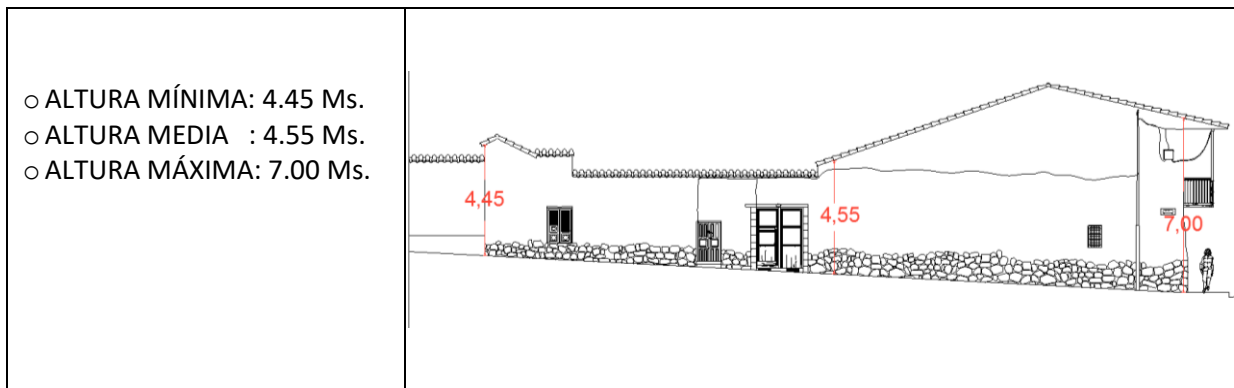
- ELEMENTOS ESTRUCTURALES:
  - Muros : 3 de adobe.
  - Cubiertas : 3 con teja.

- ELEMENTOS DE COMPOSICIÓN:
  - Revestimiento : 3 con enlucido.
  - Puertas : 5 de madera.
  - Ventana : 1 de madera.
  - Reja de seguridad : 1 de metal.

- ELEMENTOS DE COMPOSICIÓN:
  - Puerta : 5 simples.
  - Ventanas : 1 con reja.
  - Reja de seguridad : 1 simple.

- ELEMENTOS ESTRUCTURALES:
  - Muros : 1 blancos ,2 crema.
  - Cubiertas : 3 ocres.

- ELEMENTOS DE COMPOSICIÓN:
  - Puertas : 2 azul añil, 3 marrón.
  - Ventana : 1 de color natural.
  - Reja de seguridad : 1 color negro.

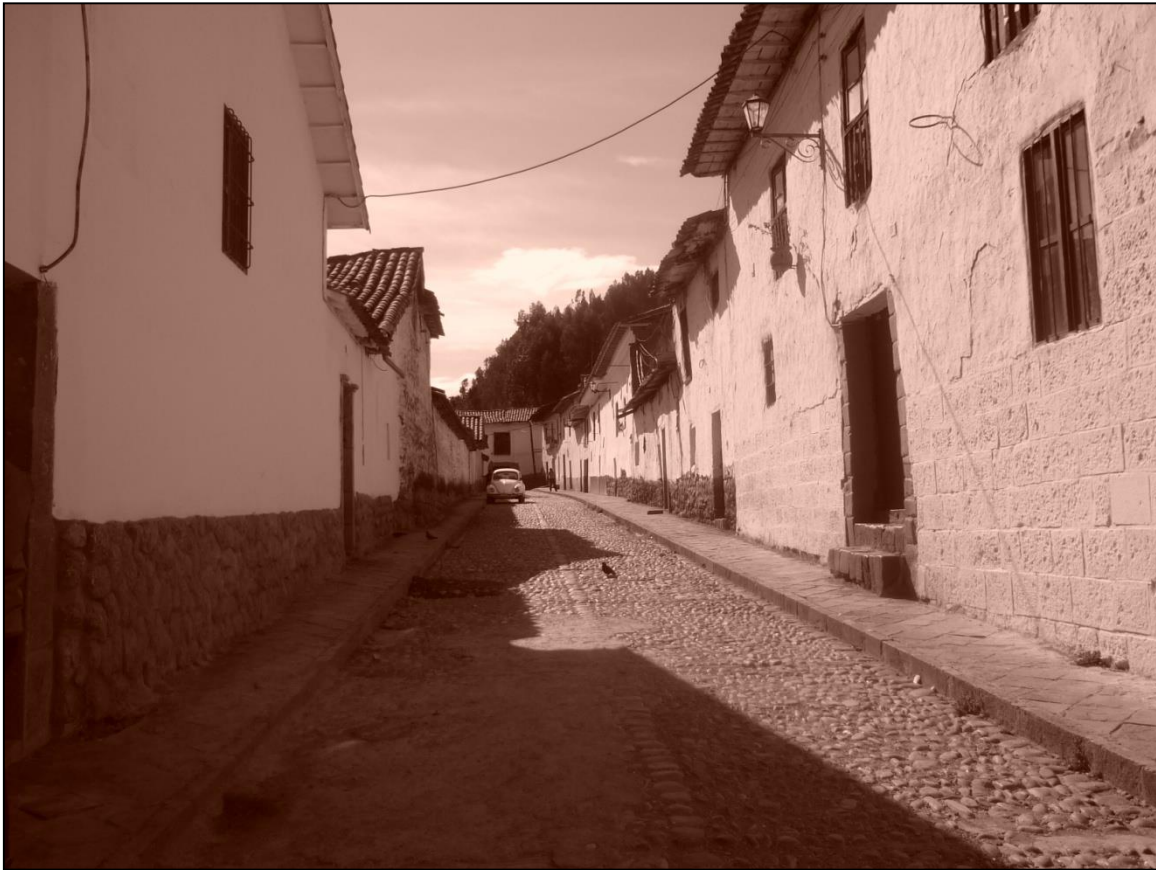
CALLE DE TEQSECOCHA QUE JUNTO CON LA CALLE TIGRE ERAN ANTIGUAMENTE PARTE INTEGRANTE DE LAS PLATAFORMAS QUE SE DISPONÍAN A PARTIR DEL ENCAUZAMIENTO Y CANALIZACIÓN DEL RÍO SAPHI.

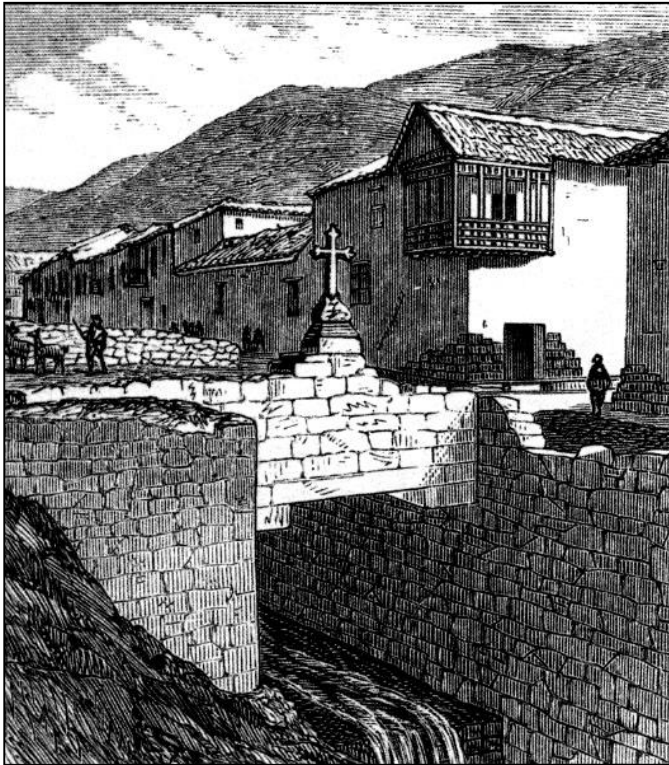
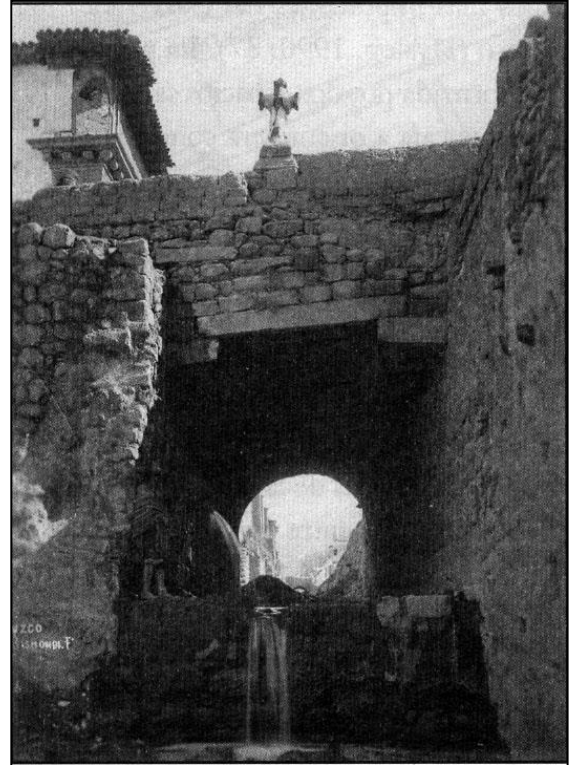
GRÁFICO DE PUENTE DE PIEDRA DEL AÑO DE 1877 CORRESPONDIENTE AL VIAJERO NORTEAMERICANO GEORGE SQUIER FOTOGRAFÍA DEL MISMO PUENTE CORRESPONDIENTE AÑO DE 1926, PUENTE QUE DABA ACCESO ENTRE LAS CALLES DE TIGRE Y EL CONVENTO Y MONASTERIO DE SANTA TERESA.
