| <br>MUNICIPALIDAD DEL CUSCO | | FICHA DE REGISTRO DE EVIDENCIAS ARQUEOLOGICAS EN FACHADAS DE LOS MONUMENTOS RELIGIOSOS DEL CENTRO HISTORICO DEL CUSCO | | | | | | | | | | | | | | | | | | | | | | | | | | | | <br>CUSCO | | | | | | | | | | | | | | | | | | |
| DIRECCION: CONCEVIDAYOQ | | | | | | REGISTRO DE EVIDENCIA CON ELEMENTOS ORIGINALES PREHISPANICOS REUTILIZADOS | | | | | | | | | | | | | | | | | | | | | | | | | | | | | | | | | | | | | | | | | | |
| DENOMINACION: MONASTERIO DE SANTA CLARA | | | | | | | | | | | | | | | | | | | | | | | | | | | | | | | | | | | | | | | | | | | | | | | | |

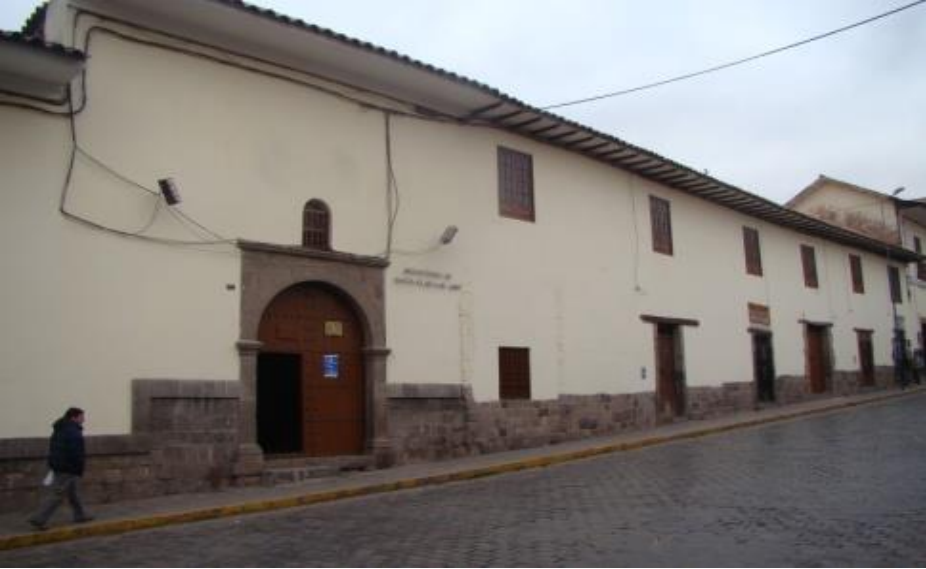
| <br>MUNICIPALIDAD DEL CUSCO | | FICHA DE REGISTRO DE EVIDENCIAS ARQUEOLOGICAS EN FACHADAS DE LOS MONUMENTOS RELIGIOSOS DEL CENTRO HISTORICO DEL CUSCO | | | | | | | | | | | | | | | | | | | | | | | | | | | | <br>CUSCO | | | | | | | | | | | | | | | | | | |
|---|---|---|---|---|---|---|---|---|---|---|---|---|---|---|---|---|---|---|---|---|---|---|---|---|---|---|---|---|---|---|---|---|---|---|---|---|---|---|---|---|---|---|---|---|---|---|---|---|
| <p><b>EVIDENCIA MATERIAL 1:</b> CORRESPONDE AL MURO DE CONTENCIÓN DEL ATRIO DEL TEMPLO.</p> <p><b>EVIDENCIA MATERIAL 2:</b> CORRESPONDE AL SOBRECIMIENTO DE LA FACHADA 1 o FRONTISPICIO DEL TEMPLO.</p> <p><b>EVIDENCIA MATERIAL 3:</b> CORRESPONDE AL SOBRECIMIENTO DE LA FACHADA 2 o IMAFRONTES DEL TEMPLO.</p> <p><b>EVIDENCIA MATERIAL 4:</b> CORRESPONDE A ELEMENTOS LITICOS REUTILIZADOS EN LA TORRE DEL TEMPLO.</p> <p>TODAS ESTAS EVIDENCIAS PRESENTAN REUTILIZACION DE ALGUNOS ELEMENTOS LITICOS DE FACTURA INCA. COMO MATERIAL CONSTRUCTIVO TENEMOS CALIZAS, ANDESITAS Y ARENISCAS.</p> | | | | | | | | | | | | | | | | | | | | | | | | | | | | | | | | | | | | | | | | | | | | | | | | |
