GERENCIA DEL CENTRO HISTORICO  
MUNICIPALIDAD PROVINCIAL DEL CUSCO

FICHA DE REGISTRO DE CATALOGACION DEL PATRIMONIO RELIGIOSO DEL CENTRO HISTORICO DEL CUSCO

SIETE CUARTONES N°112

CONVENTO DE SANTA TERESA

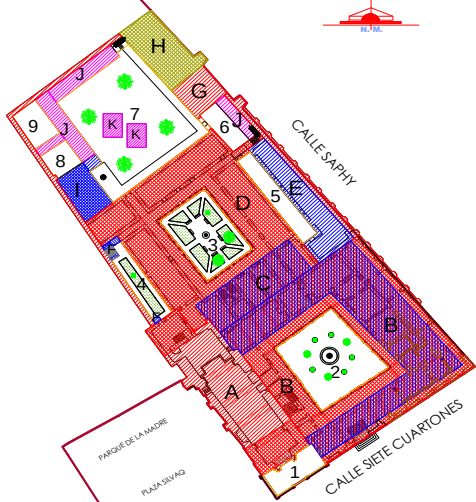
ESQUEMA DE PLANTA - BLOQUES

EL MONUMENTO ESTA CONFORMADO POR EL TEMPLO Y EL MONASTERIO DE CARMELITAS. **DESCRIPCION DEL TEMPLO:** TEMPLO DE UNA NAVE, POSEE ARCOS TORALES Y ENTRE ELLOS BOVEDAS DE LUNETOS Y MUROS LATERALES QUE PRESENTAN CLARISTORIO. LA COBERTURA DEL TEMPLO SE COMPONE POR LA CUBIERTA DE LA NAVE, CON TECHO A DOS AGUAS DE CALAMINA Y ALEROS DE LADRILLO PASTELERO, Y UNA CUPULA CONFIGURADA POR UNA BOVEDA BAJA. LA CUPULA DESCANSA SOBRE UN CIMBORRIO ANGOSTO Y SOBRE ELLA UNA LINTERNA FORMADA POR ARQUERIAS DE MEDIO PUNTO DE LADRILLO PASTELERO. EN EL DERRAME DE ESTOS VANOS ABOCINADOS SE MUESTRAN AZULEJOS, EL SOFITO DEL ALERO SE ORNAMENTA CON ADARAJA DENTICULADA. EL TEMPLO COMPRENDE EL PRESBITERIO, CORO Y SOTOCORO CONFIGURADOS COMO UN SOLO BLOQUE. LA SACRISTIA Y EL CORO BAJO SE ENCUENTRA EXENTOS A LA CONFIGURACION DEL TEMPLO.

**PRIMER CLAUSTRO:** CONSTITUIDO POR EL BLOQUE B, DE TIPO CLAUSTRAL, ES DE FACTURA COLONIAL. RESTAURADO CON UNA ADECUACION DE UN TERCER NIVEL CONTEMPORANEO. ESTE BLOQUE CONTIENE LA PORTADA DE ACCESO PRINCIPAL DESDE LA CALLE SIETE CUARTONES, INGRESANDO AL ESPACIO DEL RECIBO A TRAVES DE GRADERIAS INTERIORES, CONSTA DE UN ESPACIO RECTANGULAR, DIVIDIDA VIRTUALMENTE POR DOS ARCOS DE MEDIO PUNTO DE MAMOSTERIA DE PIEDRA, ASI MISMO EN ESTE ESPACIO SE ENCUENTRA UN TORNO DE ATENCION AL PUBLICO. LA PORTADA DE ACCESO AL MONASTERIO CONSTITUIDO POR JAMABAS DE PIEDRA MONOLITICA Y REMATADA EN UN ARCO DE MEDIO PUNTO Y PORTON DE MADERA TABLEADA CON PEQUEÑAS BULAS METALICAS. EL PRIMER CLAUSTRO ESTA CONFORMADO POR GALERIAS, EN EL PRIMER NIVEL CON ARCOS DE MEDIO PUNTO SOBRE COLUMNAS DORICAS, SOBRE PODOJO BAJO, EL SEGUNDO NIVEL, EL ALA SUROESTE CONSTITUIDA POR UNA GALERIA ADINTELADA CON PIES DERECHOS DE MADERA. LOS PORTICOS CON ANTEPECHO MIXTO DE MADERA, MIENTRAS QUE LAS GALERIAS NORESTE Y LA NORESTE CONSTITUIDOS POR GALERIAS ADINTELADAS SOPORTADAS POR COLUMNAS DORICAS CADA UNA SOBRE PEDESTAL DE SECCION CUADRADA CON ANTEPECHOS EN MAMPOSTERIA DE PIEDRA. LA GALERIA NORESTE COMPUESTA POR COLUMNAS DE MADERA DECORADA CON PINTURA, EN CUYO FUSTE SE REPRESENTA UN MEDALLON CON TAJA EN CUYO CENTRO GRAFICA UN BUSTO. EN LOS MUROS DESTACAN LIENZOS DISTRIBUIDOS EN TODAS LAS GALERIAS, EN EL ALA SUROESTE SE ENCUENTRA LA CAJA DE ESCALERAS, ESTE AMBIENTE CONTIENE EN EL DESCANSO UNA HORNACINA EN ARCO DE MEDIO PUNTO, ENMARCADE CON PINTURA MURAL REPRESENTANDO UN RETABLO DE DOS CUERPOS Y UNA CALLE CON MOTIVOS FITOMORFICOS. LA SALA DE PROFUNDOS, ES UN ESPACIO DE CARACTERISTICAS UNICAS, PUES SIRVE DE NEXO ENTRE EL PRIMER Y EL SEGUNDO CLAUSTRO, AQUI SE ENCUENTRA LA PORTADA AL REFECTORIO, PORTADA LIGERAMENTE ELEVADA SOBRIA DE ESTILO NEOCLASICO.

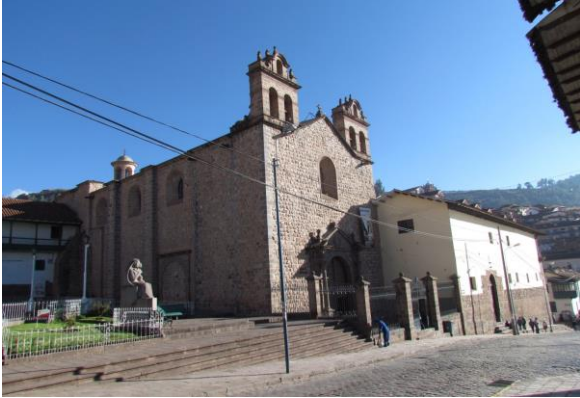
FOTOGRAFIA FOCHADA PRINCIPAL

EL **IMPROFITE** CONFIGURA UN HASTIAL EN CUYOS EXTREMOS SE UBICAN TORRES ESPADARAS. SE COMPONE ADEMAS POR UN VANO ABOCINADO CON ARCO DE MEDIO PUNTO SOBRE LA PORTADA Y UN REMATE EN CRUZ. LA PORTADA DE UNA CALLE Y UN CUERPO, MUESTRA UN ARCO DE MEDIO PUNTO QUE ENMARCA EL PORTON. FLANQUEADA POR COLUMNAS CORINTIAS SOBRE PEDESTALES. DESCANSA SOBRE ELLAS UN FRONTON EN CUYO CENTRO SE UBICA UN ESCUDO, Y PIRACULOS EN LOS VERTICES. LAS TORRES SON SIMETRICAS Y DE DOS CUERPOS. COLUMNAS DE PLANTA CUADRANGULAR Y ARCOS DE MEDIO PUNTO. ORNAMENTADO CON FRONCULOS Y FESTONES. EL **FRONTISPIO** PRESENTA UNA SECUENCIA DE CONTRAFUERTE, Y VAMOS ABOCINADOS DE MEDIO PUNTO ENTRE ELLOS. SE MUESTRA TAMBIEN UNA PORTADA TAPADA, POSEE COLUMNAS DE BLOQUES ALMOHADILLADOS CON LLAGA PROFUNDA. EL ARCO ES DE MEDIO PUNTO Y PRESENTA UN ALFIZ CON UNA CORNIZA EN LA PARTE SUPERIOR.
