MUNICIPALIDAD DEL CUSCO

FICHA DE REGISTRO FOTOGRÁFICO DE CATALOGACIÓN DE INMUEBLES

3.- FRONTISPICIO

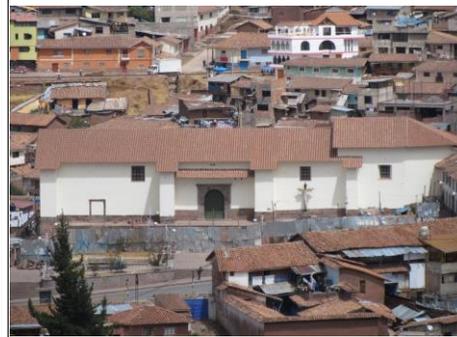
F33 FRONTISPICIO

FRONTISPICIO: CONFORMADA POR UNA PORTADA AUSTERA DE PIEDRA, CON ARCO DE MEDIO PUNTO Y COLUMNAS ADOSADAS, REMATADA POR UNA CORNISA, PRESENTA UN PORTON DE MADERA TABLEADA CON POSTIGO, DECORADA CON BULAS FITOMORFICAS. PORTADA FLANQUEADA POR MACHONES PRONUNCIADOS ASI COMO UN TEJAZOZ QUE RECORRE TODO EL PAÑO DE MURO.

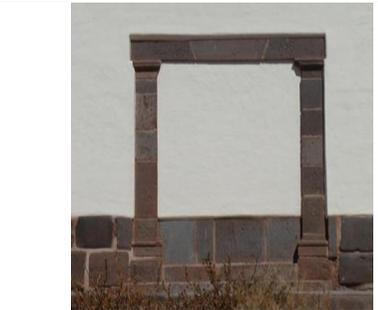
F310 PORTADA TAPIADA

EVIDENCIA DE PORTADA SECUNDARIA, ACTUALMENTE TAPIADA, PORTADA SIMPLE DE PIEDRA, CON ARCO ADINTELADO
